**COMUNE DI VALLELAGHI**  
Provincia di Trento

# **Piano di eliminazione delle barriere architettoniche e sensoriali P.E.B.A.**

## **Schede di rilievo**

**SCHEDE 401-500**

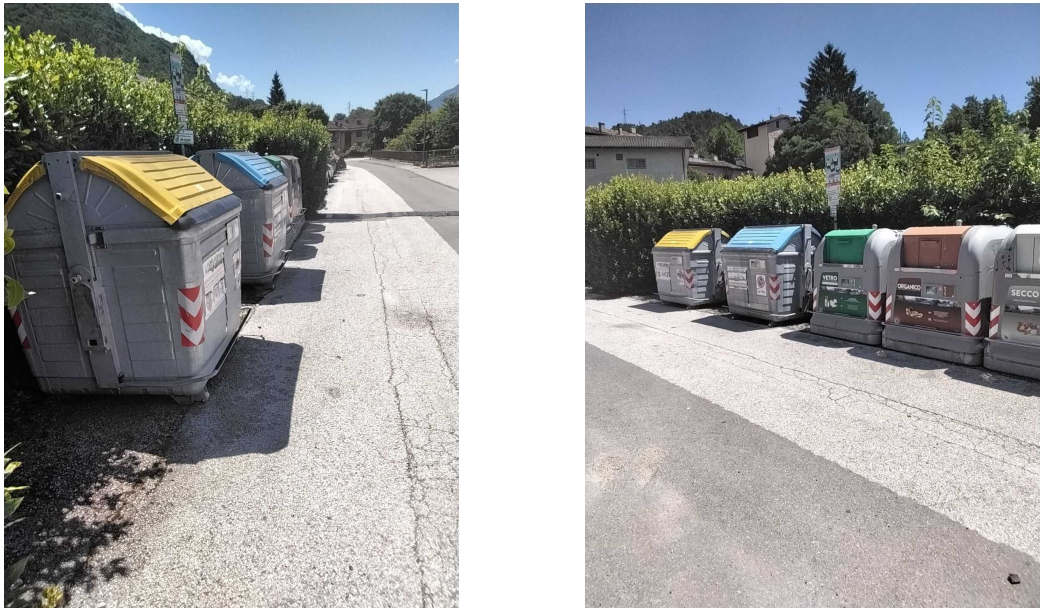
401

M.11 - Arredo urbano assente o inadeguato

Isola ecologica inaccessibile per il modello degli elementi di conferimento

Inserimento di contenitori stradali di conferimento dei rifiuti con altezza dell'apertura massima pari a 140 cm e meccanismo di apertura agevolmente utilizzabile.

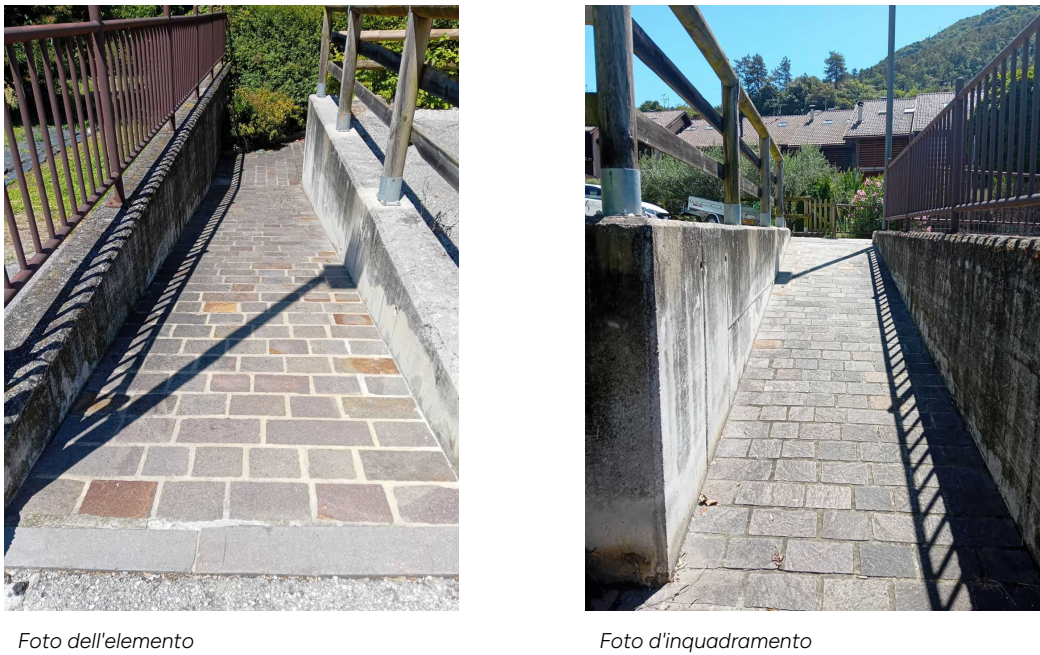
406

A.02 - Pendenza eccessiva del piano di calpestio

Scivolo con pendenza longitudinale eccessiva o assenza di scivolo

La rampa è anche priva di corrimano

Demolizione della rampa esistente e ricostruzione della stessa con le seguenti caratteristiche: - pendenza longitudinale preferibilmente inferiore/uguale al 5% (in ogni caso non superiore all'8%); - pendenza trasversale non superiore all'1%; - pavimentazione uniforme e compatta; - larghezza non inferiore a 120 cm (se possibile pari a150 cm). - per lunghezze superiori ai 10 ml la rampa dovrà essere interrotta con un piano orizzontale intermedio di dimensioni non inferiori a 150x150 cm; - per dislivelli fra i piani a monte e valle della rampa maggiori di 20 cm, si suggerisce di dotare la stessa di cordolo battiruota (o elemento di medesima risposta funzionale) e corrimano su almeno uno dei due lati, visibilmente percepibile anche a distanza; - la rampa dovrà essere percepibile da parte delle persone non vedenti tramite l'impiego di opportuna segnaletica tattilo plantare e con contrasto cromatico.

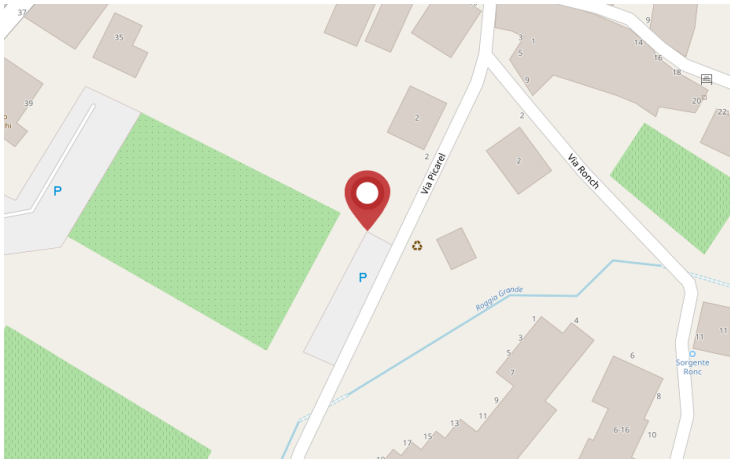
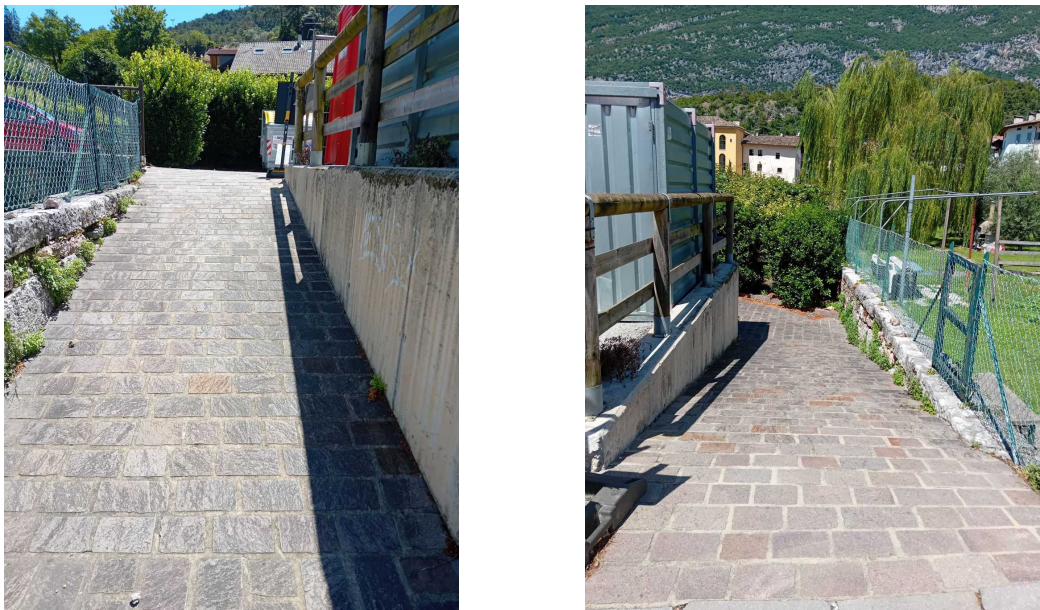
407

A.02 - Pendenza eccessiva del piano di calpestio

Scivolo con pendenza longitudinale eccessiva o assenza di scivolo

La rampa è anche priva di corrimano

Demolizione della rampa esistente e ricostruzione della stessa con le seguenti caratteristiche: - pendenza longitudinale preferibilmente inferiore/uguale al 5% (in ogni caso non superiore all'8%); - pendenza trasversale non superiore all'1%; - pavimentazione uniforme e compatta; - larghezza non inferiore a 120 cm (se possibile pari a150 cm). - per lunghezze superiori ai 10 ml la rampa dovrà essere interrotta con un piano orizzontale intermedio di dimensioni non inferiori a 150x150 cm; - per dislivelli fra i piani a monte e valle della rampa maggiori di 20 cm, si suggerisce di dotare la stessa di cordolo battiruota (o elemento di medesima risposta funzionale) e corrimano su almeno uno dei due lati, visibilmente percepibile anche a distanza; - la rampa dovrà essere percepibile da parte delle persone non vedenti tramite l'impiego di opportuna segnaletica tattilo plantare e con contrasto cromatico.

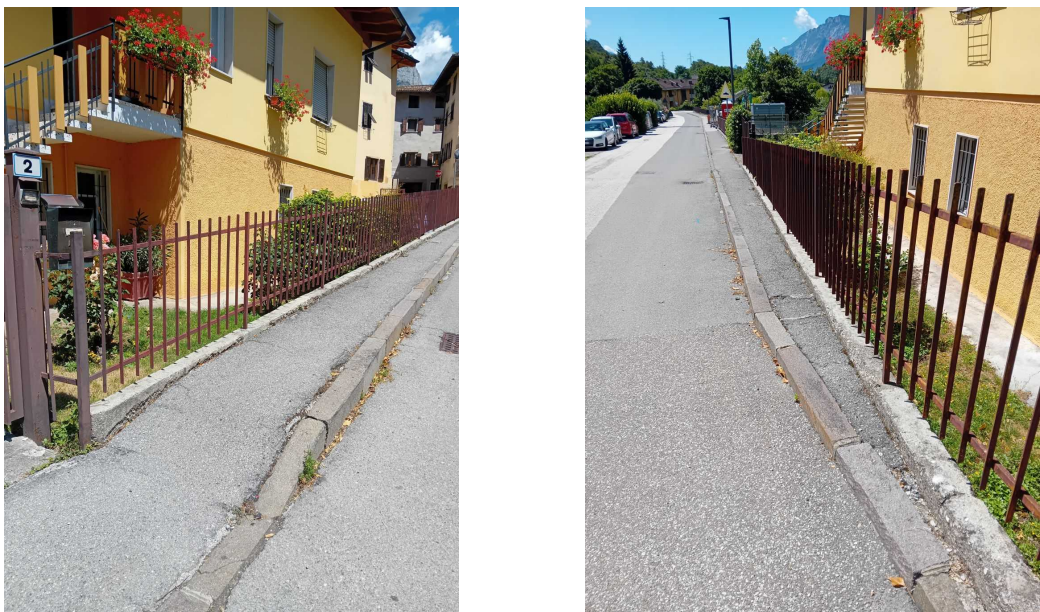
409

N.02 - Pavimentazione inadeguata

Sconnessione generalizzata della pavimentazione

Sostituzione della pavimentazione previa demolizione dell'esistente. Il nuovo percorso dovrà avere le seguenti caratteristiche: - superficie calpestabile compatta ed omogenea; - pendenza trasversale non superiore all'1%; - larghezza non inferiore a 150 cm.

Eliminazione del percorso in rilevato e realizzazione di nuovo percorso a raso, segnalato e protetto

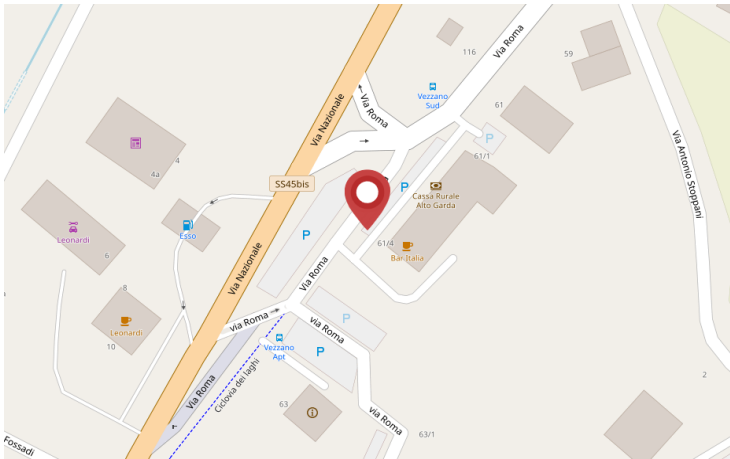
416

N.06 - Pavimentazione inadeguata

Pavimentazione sconnessa/deformata per la presenza di radici affioranti

Ripristino della planarità del percorso pedonale mediante riduzione delle radici, demolizione e ripristino della pavimentazione. Il piano di calpestio dovrà avere le seguenti caratteristiche: - pendenza longitudinale non superiore al 5%; - pendenza trasversale non superiore all'1%. In caso di impossibilità di realizzazione di un piano come indicato precedentemente sarà necessario individuare attraversamenti pedonali che consentono di proseguire il percorso sull'altro lato.

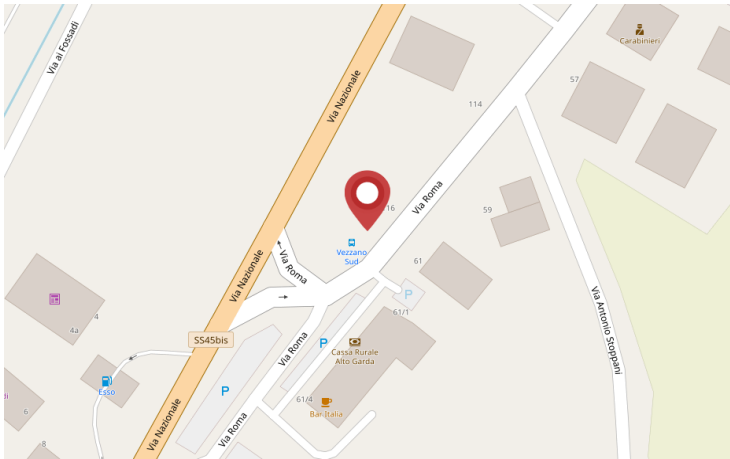
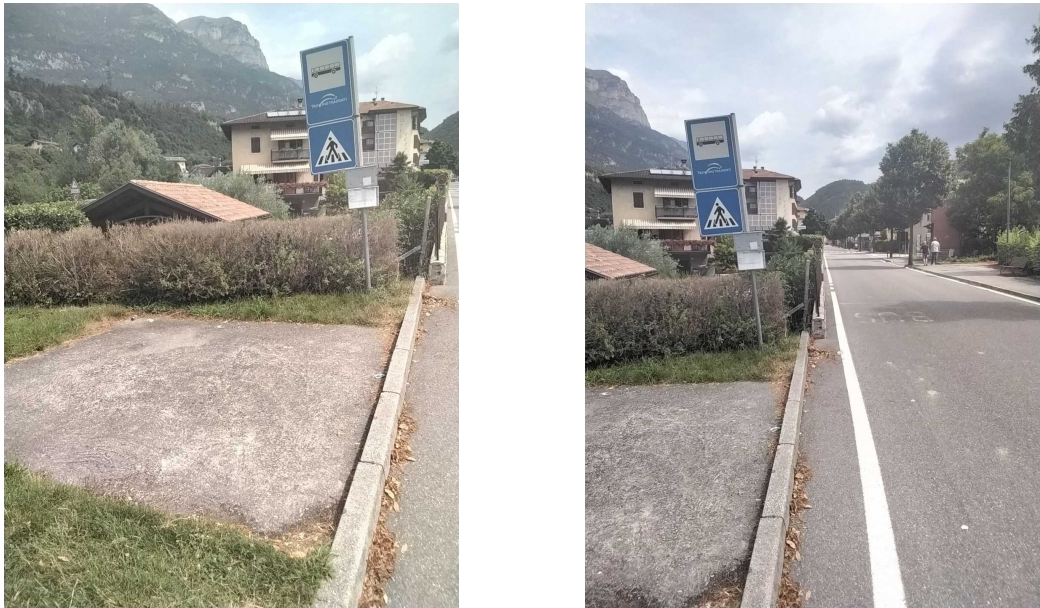
422

Assenza o inadeguatezza delle informazioni acustiche

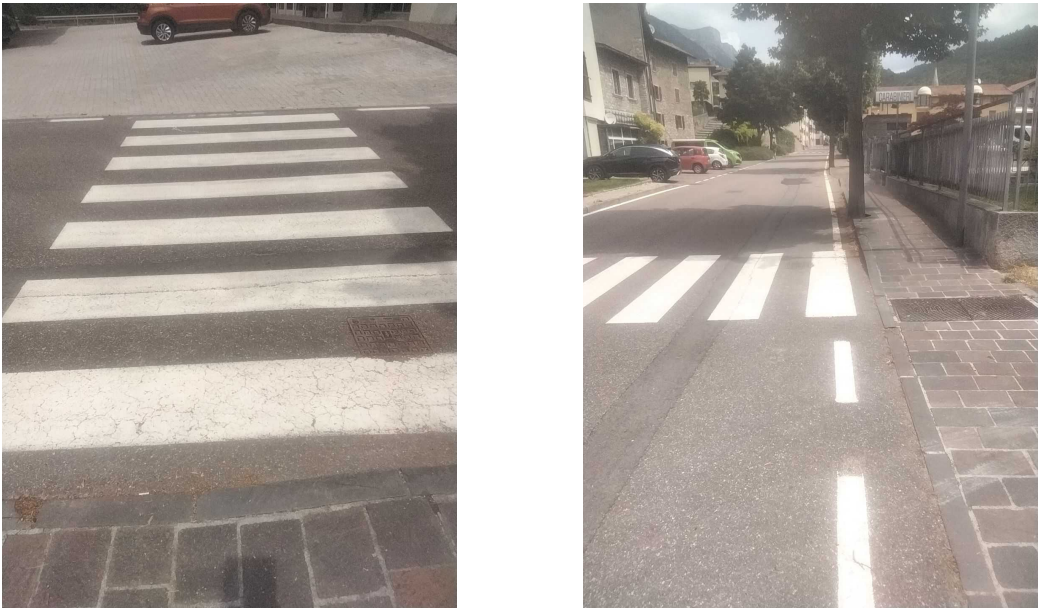
Assenza o danneggiamento di segnalazione tattilopiantare per l'intercettazione di attraversamento pedonale

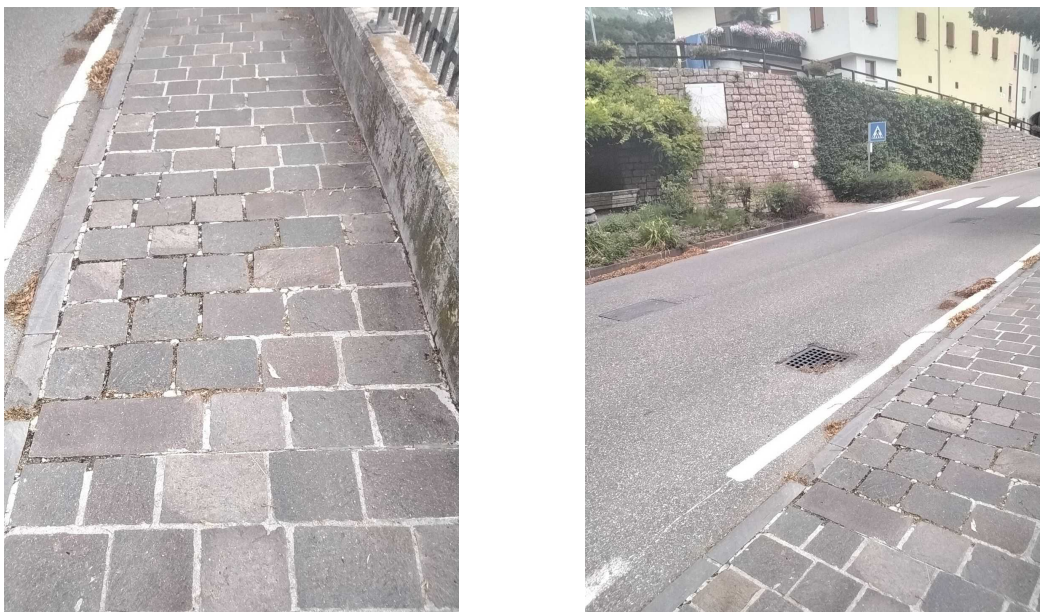
Pavimentazione con sconnessioni dovute alle fugature

Rifacimento della fugatura tramite asportazione del materiale sporgente e ripristino del materiale dove mancante, con stilatura adeguata al fine di ottenere perfetta complanarità tra gli elementi costituenti la pavimentazione.

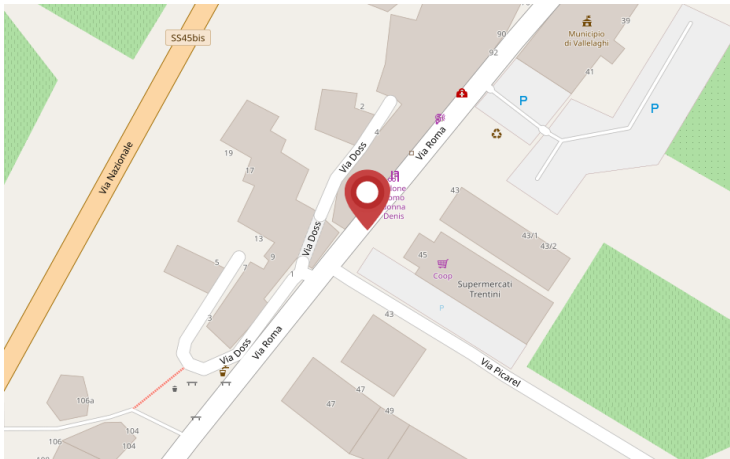
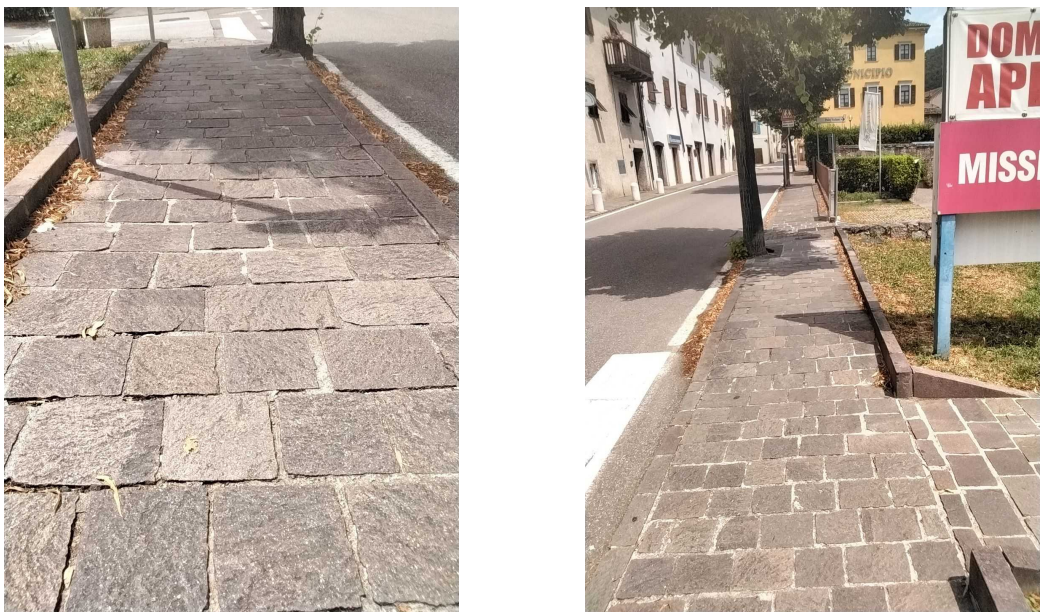
434

Pavimentazione con sconnessioni dovute alle fugature

Rifacimento della fugatura tramite asportazione del materiale sporgente e ripristino del materiale dove mancante, con stilatura adeguata al fine di ottenere perfetta complanarità tra gli elementi costituenti la pavimentazione.

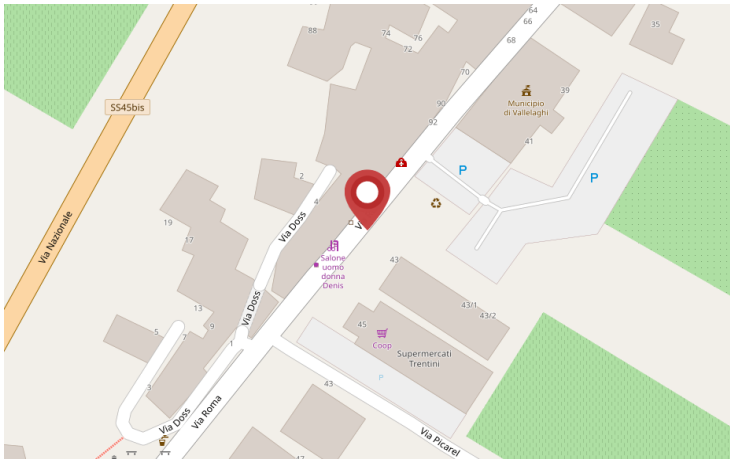
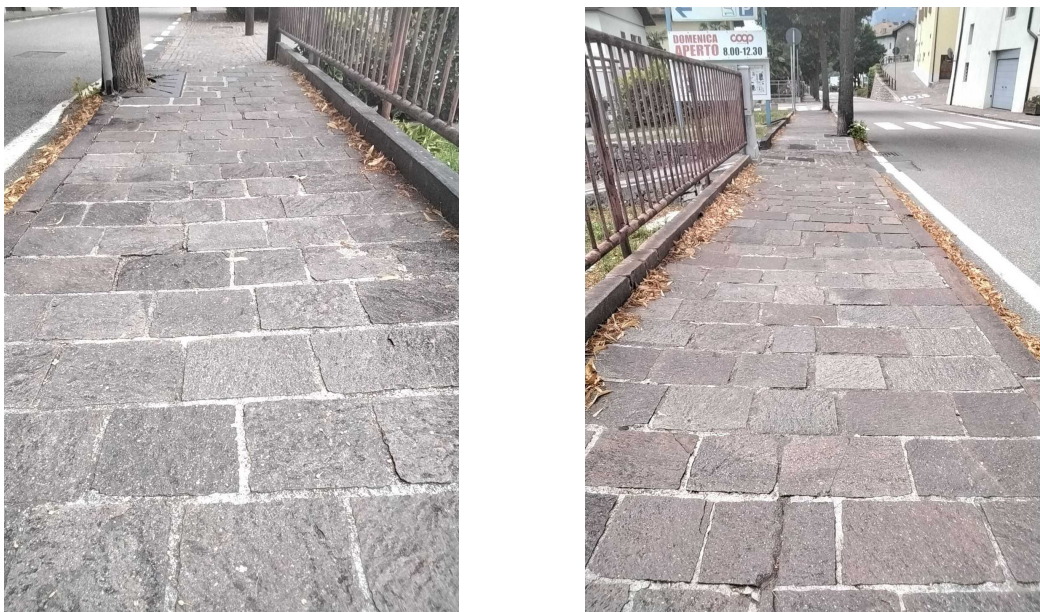
437

Pavimentazione con sconnessioni dovute alle fugature

Rifacimento della fugatura tramite asportazione del materiale sporgente e ripristino del materiale dove mancante, con stilatura adeguata al fine di ottenere perfetta complanarità tra gli elementi costituenti la pavimentazione.

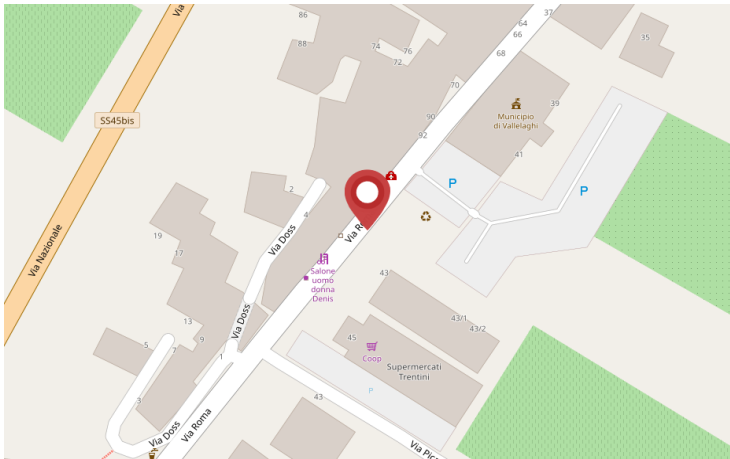
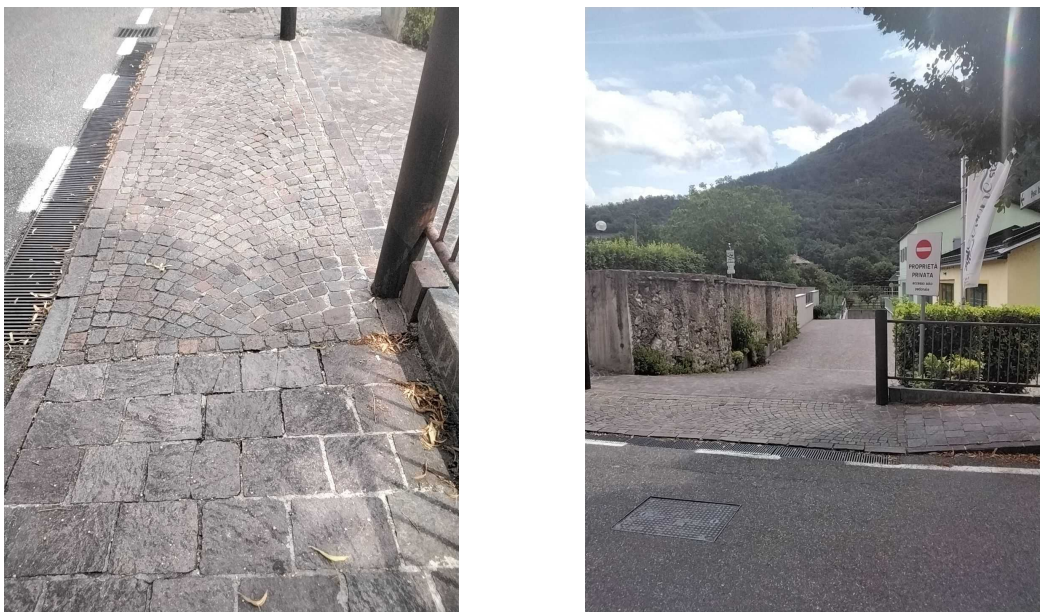
438

Passo carraio inadeguato per pendenza trasversale

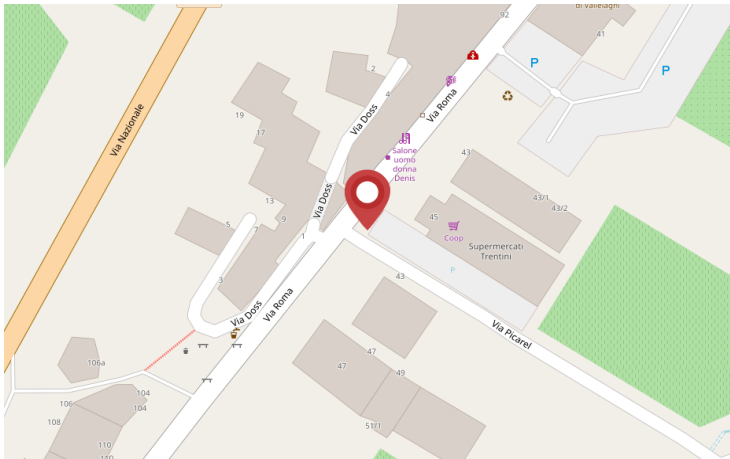
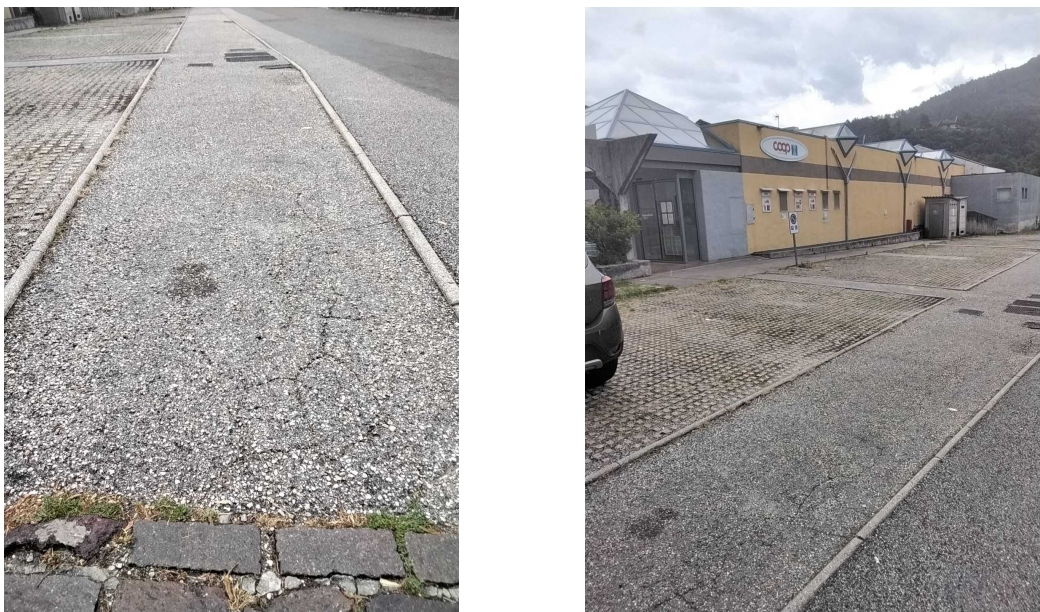
444

Sconnessione generalizzata della pavimentazione

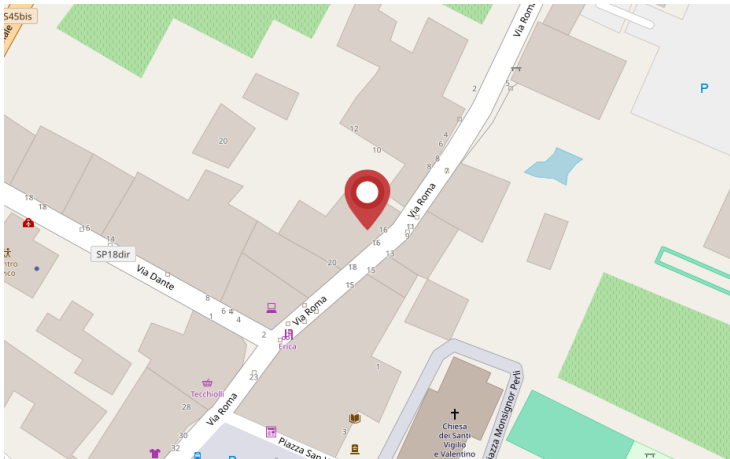
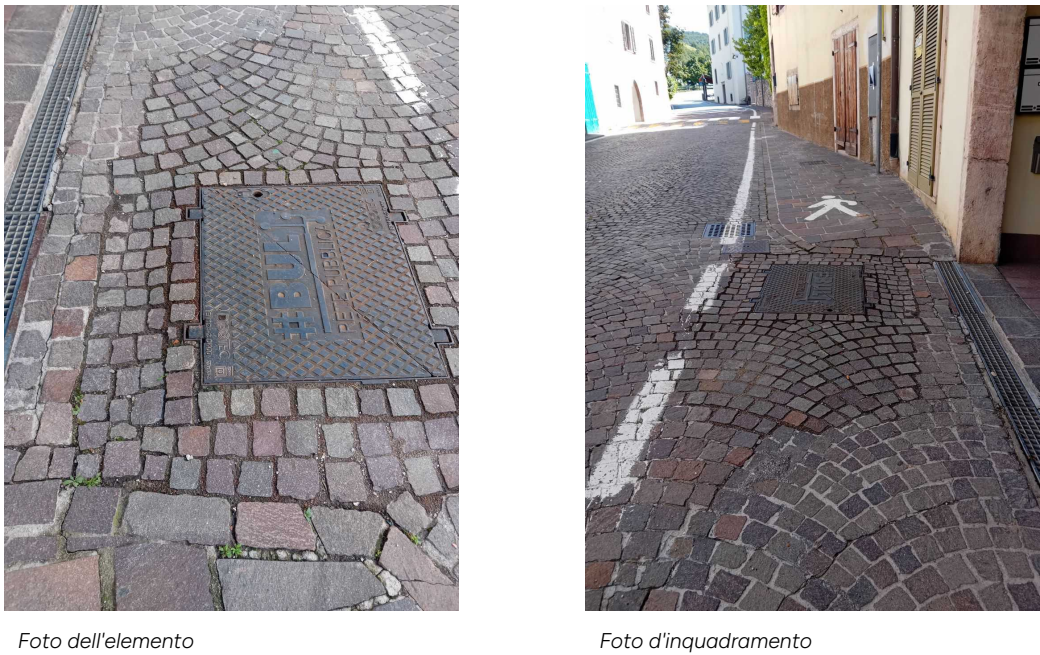
457

Pavimentazione con sconnessioni dovute alle fugature

Rifacimento della fugatura tramite asportazione del materiale sporgente e ripristino del materiale dove mancante, con stilatura adeguata al fine di ottenere perfetta complanarità tra gli elementi costituenti la pavimentazione.

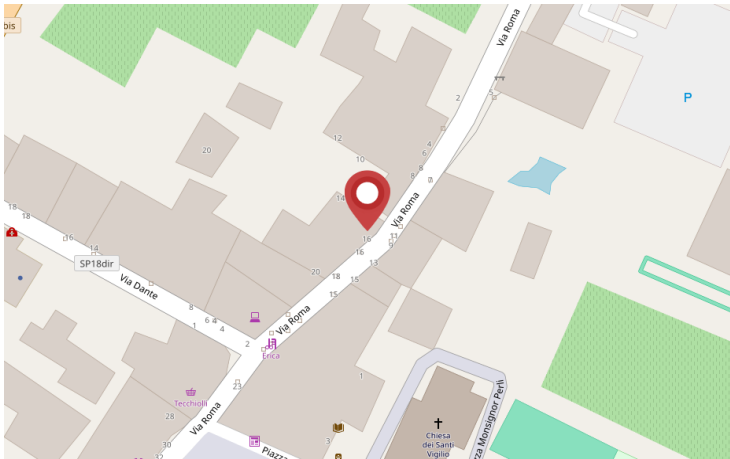
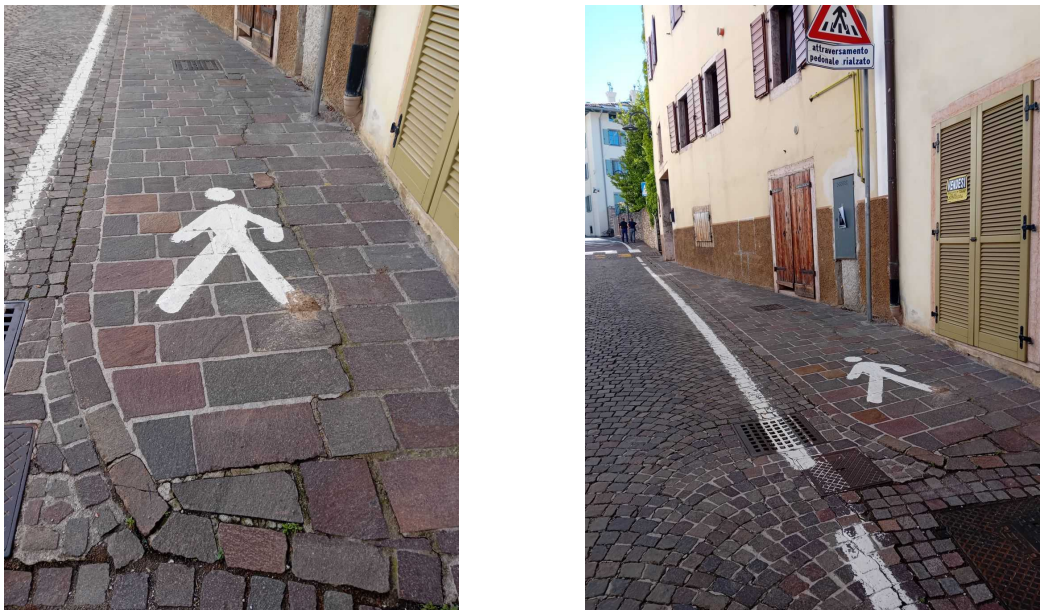
459

Assenza di protezione del percorso pedonale

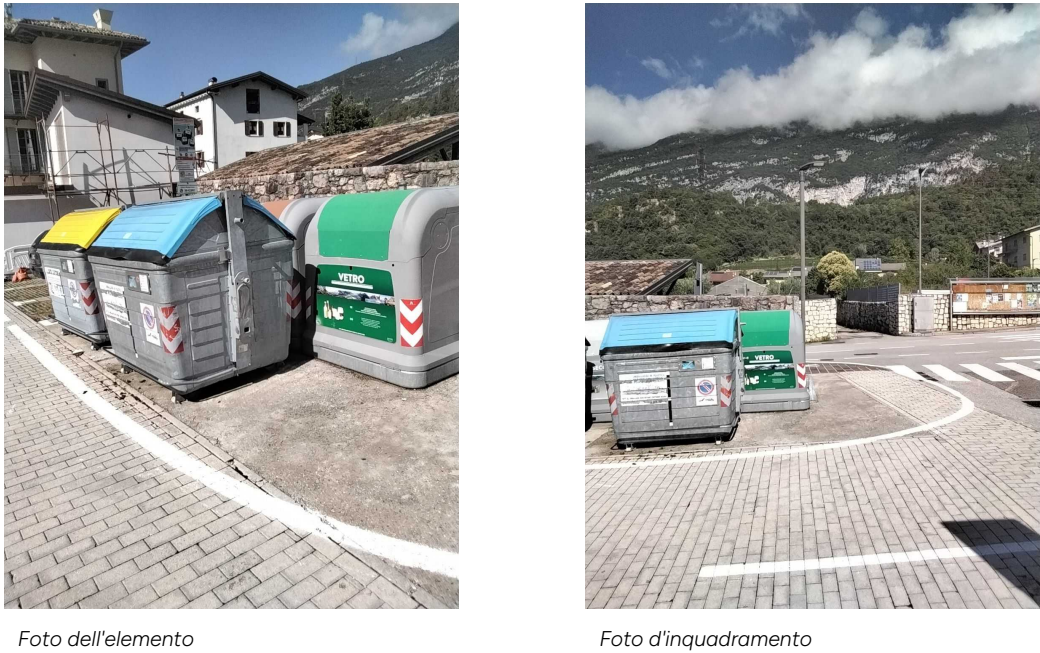
M.11 - Arredo urbano assente o inadeguato

Isola ecologica inaccessibile per il modello degli elementi di conferimento

Inserimento di contenitori stradali di conferimento dei rifiuti con altezza dell'apertura massima pari a 140 cm e meccanismo di apertura agevolmente utilizzabile.

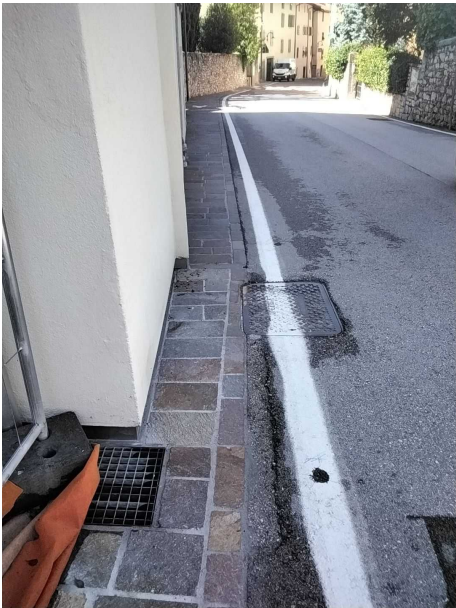
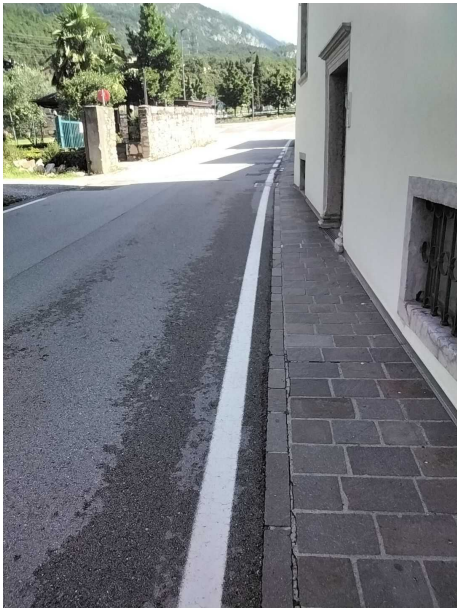
| Tipologia Criticità | L.02 - Percorso inadeguato o non protetto |
| Descrizione Criticità | Assenza di percorso accessibile o percorso sottodimensionato |

| Descrizione intervento | Ampliamento della larghezza complessiva del percorso esistente tramite realizzazione di una nuova pavimentazione pedonale, identica alla preesistente. Per consentirne l'uso da parte di persone in sedia a ruote, la larghezza minima del percorso dovrà essere di 120 cm, con superficie calpestabile compatta ed omogenea. Le fugature, se presenti, saranno prive di risalti e non superiori a 0,5 cm. La pendenza trasversale non dovrà superare l'1%. |

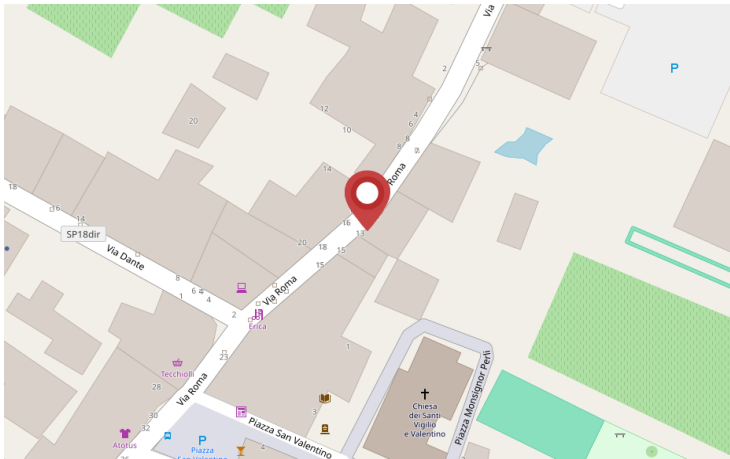
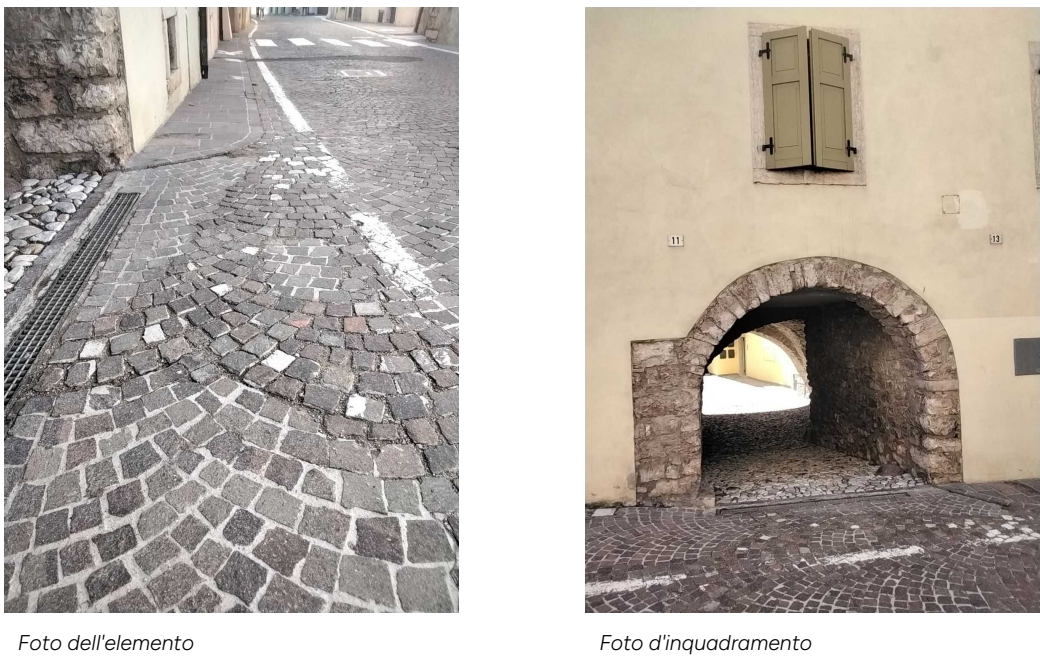
471

Pavimentazione con sconnessioni dovute alle fugature

Rifacimento della fugatura tramite asportazione del materiale sporgente e ripristino del materiale dove mancante, con stilatura adeguata al fine di ottenere perfetta complanarità tra gli elementi costituenti la pavimentazione.

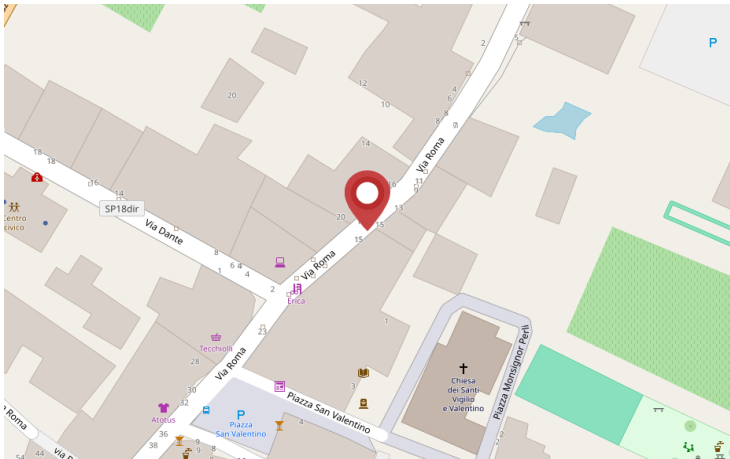
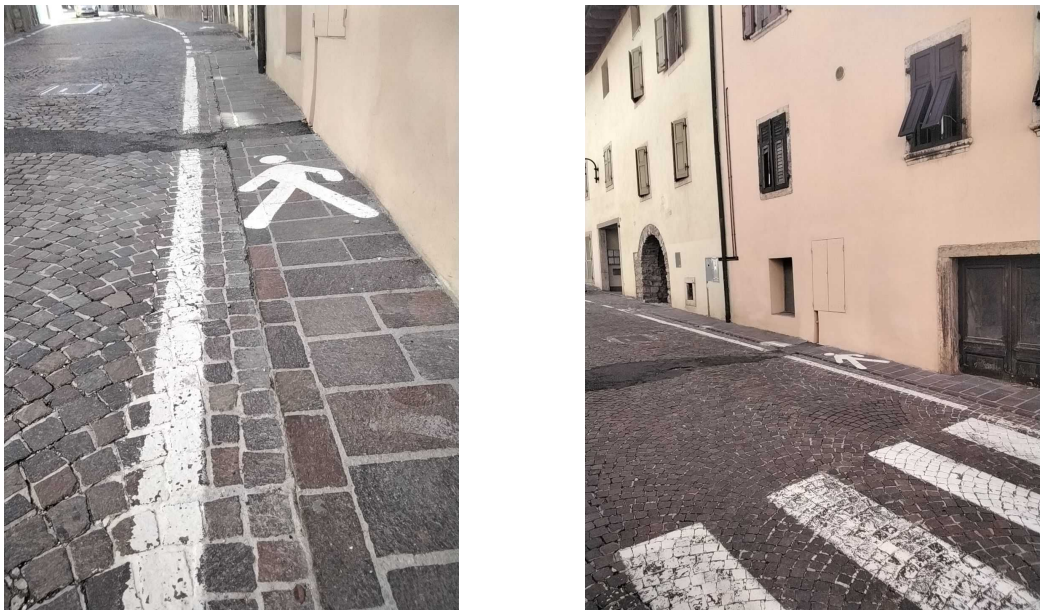
473

L.05 - Percorso inadeguato o non protetto

Assenza di protezione del percorso pedonale

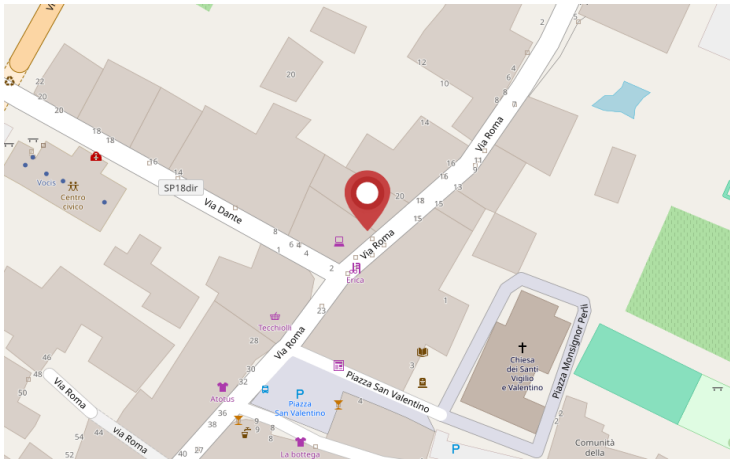
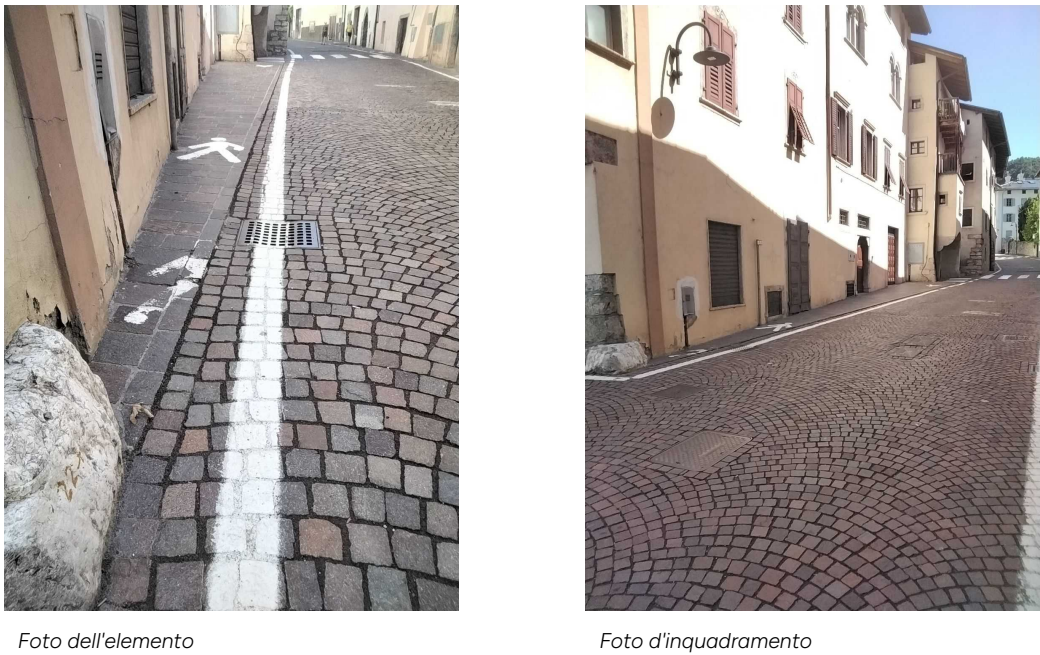
474

Sconnessione generalizzata della pavimentazione

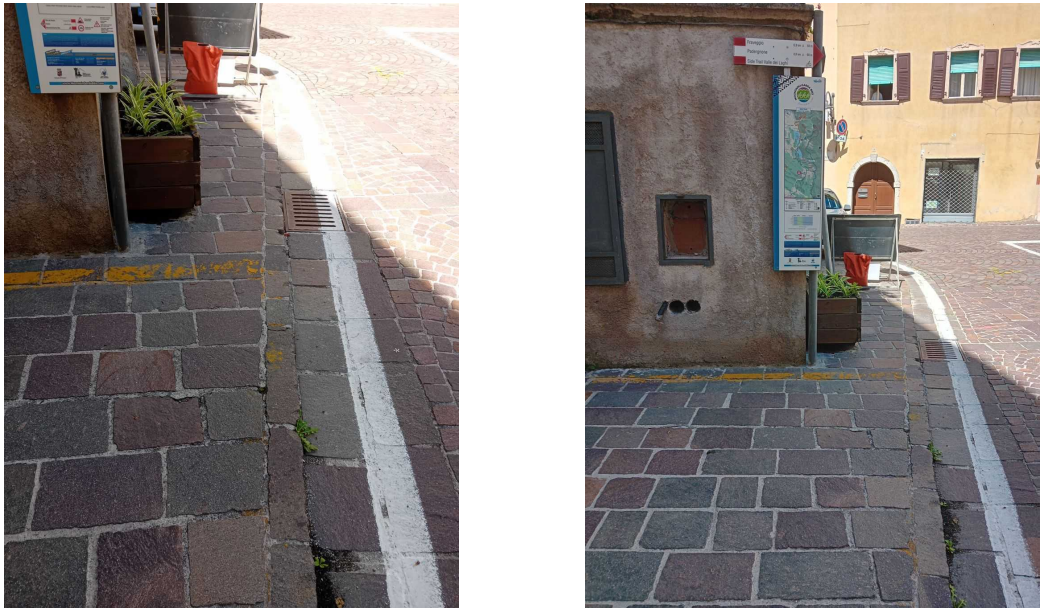
Assenza di percorso accessibile o percorso sottodimensionato

Ampliamento della larghezza complessiva del percorso esistente tramite realizzazione di una nuova pavimentazione pedonale, identica alla preesistente. Per consentirne l'uso da parte di persone in sedia a ruote, la larghezza minima del percorso dovrà essere di 120 cm, con superficie calpestabile compatta ed omogenea. Le fugature, se presenti, saranno prive di risalti e non superiori a 0,5 cm. La pendenza trasversale non dovrà superare l'1%.

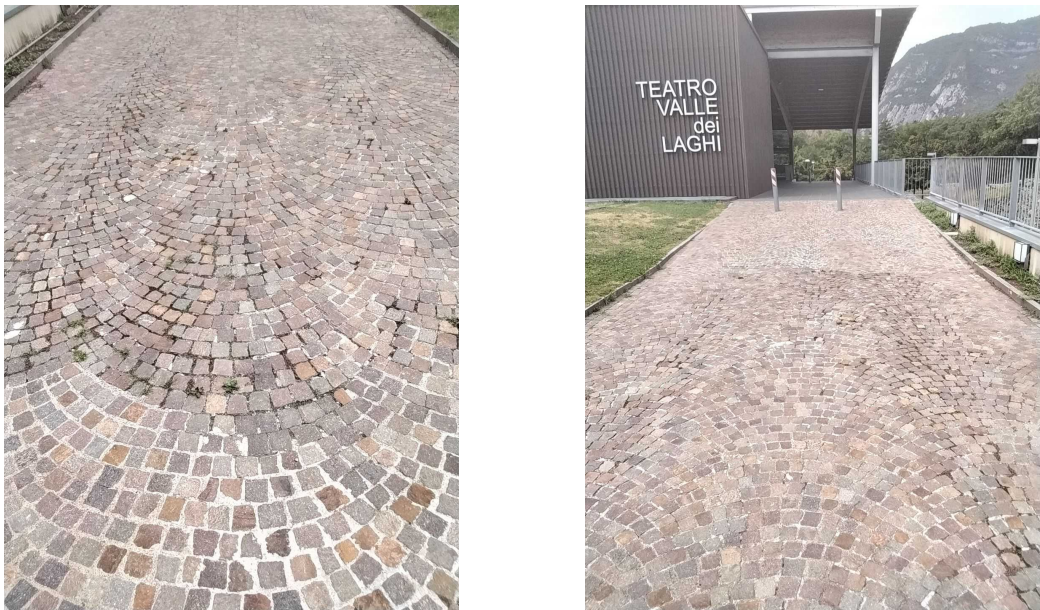
Pavimentazione con sconnessioni dovute alle fugature

Rifacimento della fugatura tramite asportazione del materiale sporgente e ripristino del materiale dove mancante, con stilatura adeguata al fine di ottenere perfetta planarità tra gli elementi costituenti la pavimentazione.
