**COMUNE DI VALLELAGHI**  
Provincia di Trento

# **Piano di eliminazione delle barriere architettoniche e sensoriali P.E.B.A.**

## **Schede di rilievo**

**SCHEDE 201-300**

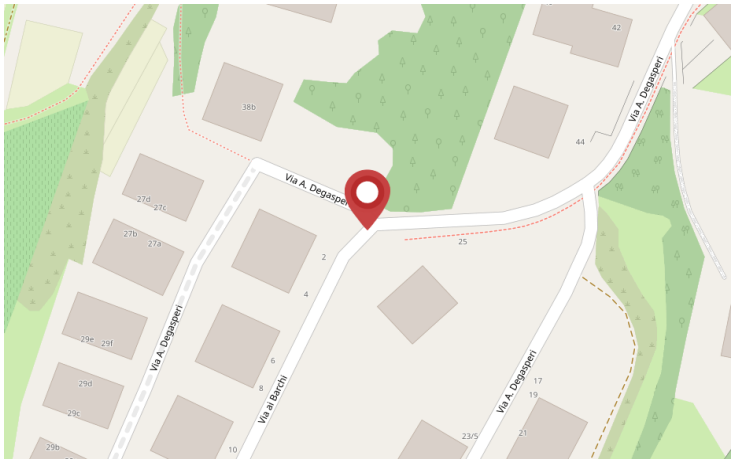
201  
Terlago

M.11 - Arredo urbano assente o inadeguato  
Isola ecologica inaccessibile per il modello degli elementi di conferimento

Inserimento di contenitori stradali di conferimento dei rifiuti con altezza dell'apertura massima pari a 140 cm e meccanismo di apertura agevolmente utilizzabile.

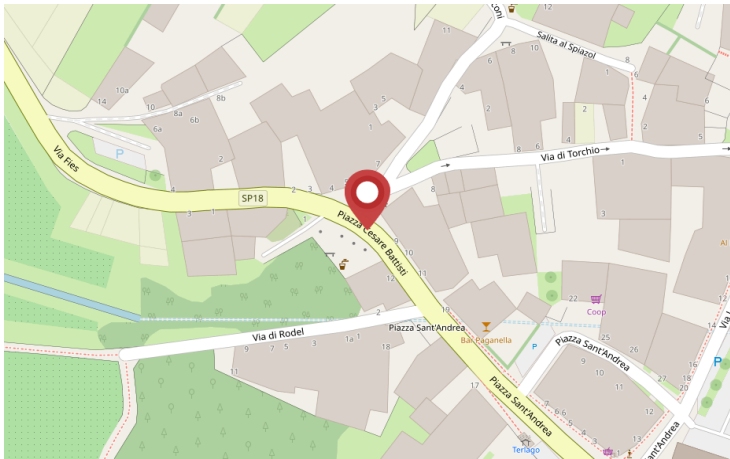
202

C.03 - Attraversamento pedonale assente o inadeguato

Assenza di attraversamento pedonale rialzato

Realizzazione di nuovo attraversamento pedonale rialzato rispetto alla quota della sede carrabile, al fine di favorire la continuità del percorso pedonale e aumentare il livello di sicurezza dei pedoni, da realizzare come da indicazioni del Codice della Strada e relativo Regolamento di Attuazione, in vigore. L'attraversamento sarà completo di: - eventuali raccordi al percorso pedonale esistente; - segnaletica tattile a pavimento; - nuove zebraure.

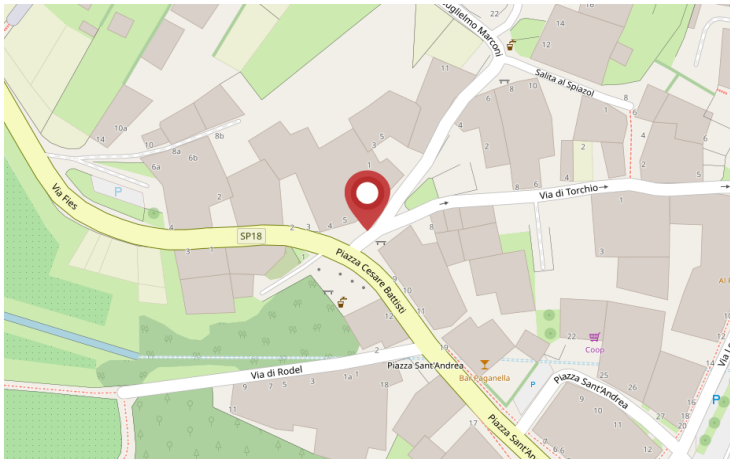
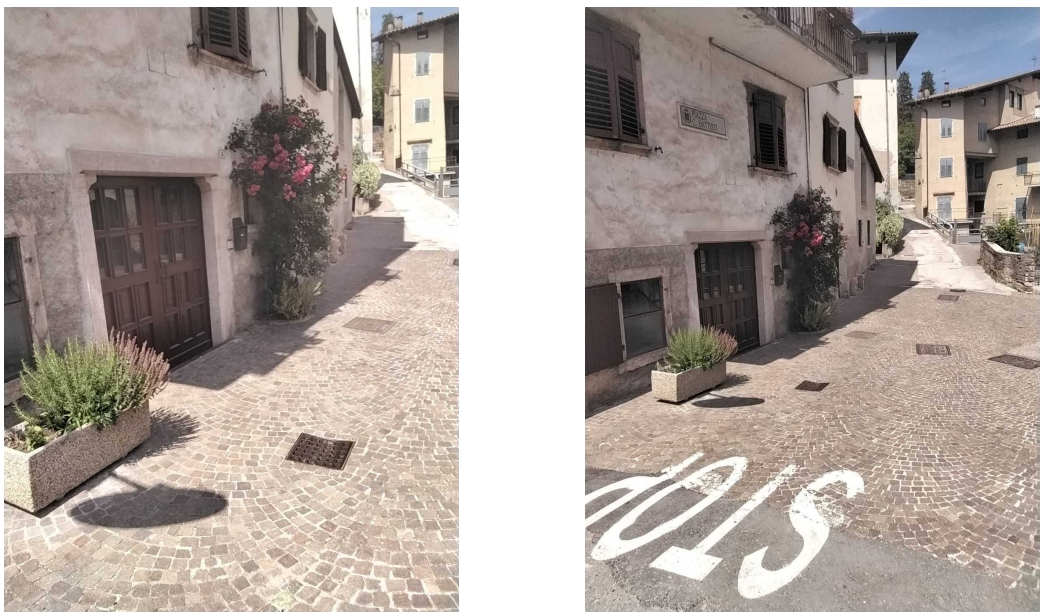
204

L.01 - Percorso inadeguato o non protetto

Assenza di percorso pedonale a raso

Delimitazione di porzione del percorso riservata ai pedoni tramite realizzazione di segnaletica a terra con riga bianca di larghezza 12-15 cm o elemento percettibile al tatto plantare, finalizzata ad aumentarne il livello di sicurezza in ambiti caratterizzati da scarso traffico veicolare. La pavimentazione da delimitare deve risultare compatta e omogenea e avere pendenza trasversale non superiore all'1%.

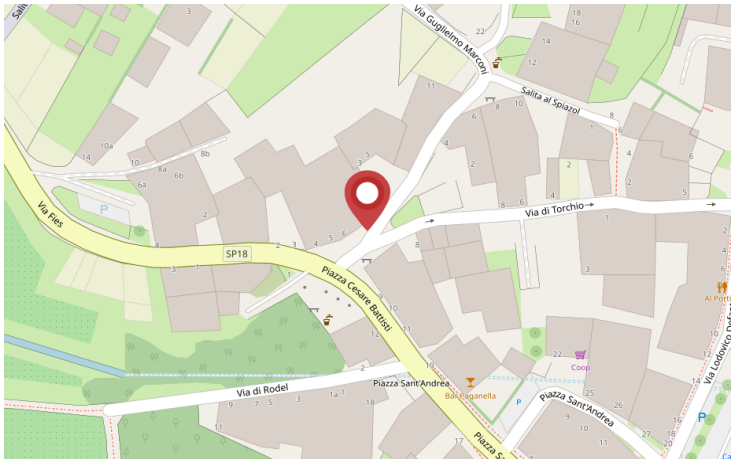
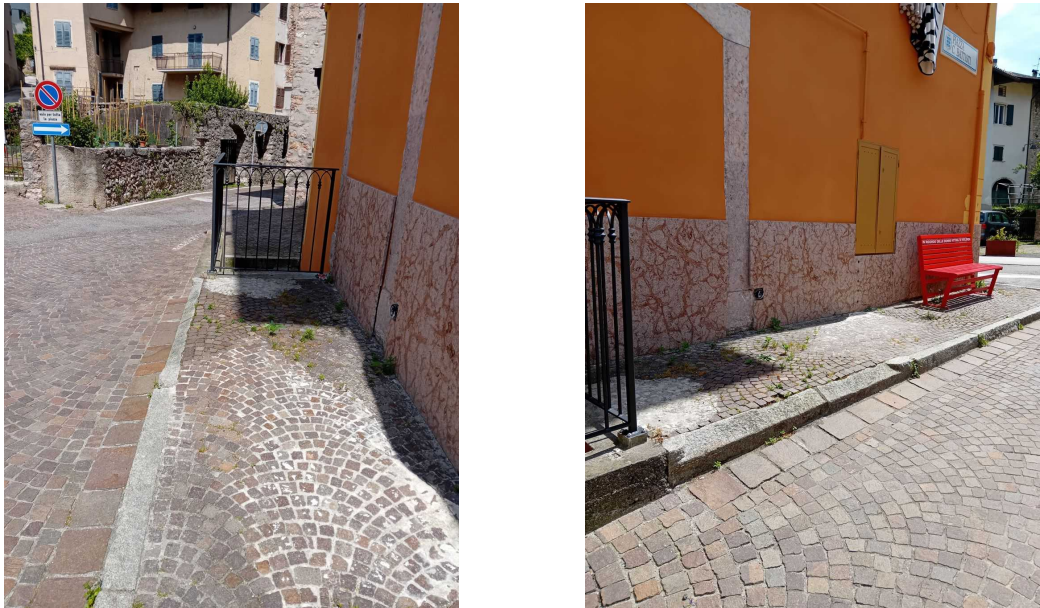
205

G.01 - Dislivello

Gradino maggiore di 2,5 cm - soluzione a una rampa

Raccordo del dislivello esistente tramite riporto di materiale con realizzazione di una rampa avente le seguenti caratteristiche: - pendenza longitudinale preferibilmente inferiore/uguale al 5% (in ogni caso non superiore al 8%); - pendenza trasversale non superiore all'1%; - pavimentazione uniforme e compatta; - larghezza non inferiore a 120 cm (se possibile pari a150 cm); - per lunghezze superiori ai 10 m la rampa dovrà essere interrotta con un piano orizzontale intermedio di dimensioni non inferiori a 150x150 cm; - per dislivelli fra i piani a monte e valle della rampa maggiori di 20 cm, si suggerisce di dotare la stessa di cordolo battiruota (o elemento di medesima risposta funzionale) e corrimano su almeno uno dei due lati, visibilmente percepibile anche a distanza; - la rampa dovrà essere percepibile da parte delle persone non vedenti tramite l'impiego di opportuna segnaletica tattilo plantare ad alto contrasto cromatico; - qualora la larghezza del percorso pedonale esistente sia superiore a 200 cm, la rampa potrà avere larghezza inferiore alla totalità dello stesso ma in ogni caso non inferiore a 120 cm.

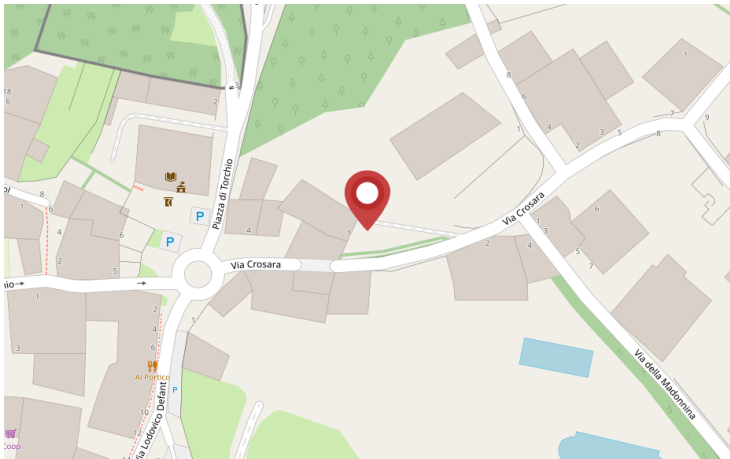
206  
Terlago

L.01 - Percorso inadeguato o non protetto  
Assenza di percorso pedonale a raso

Delimitazione di porzione del percorso riservata ai pedoni tramite realizzazione di segnaletica a terra con riga bianca di larghezza 12-15 cm o elemento percettibile al tatto plantare, finalizzata ad aumentarne il livello di sicurezza in ambiti caratterizzati da scarso traffico veicolare. La pavimentazione da delimitare deve risultare compatta e omogenea e avere pendenza trasversale non superiore all'1%.

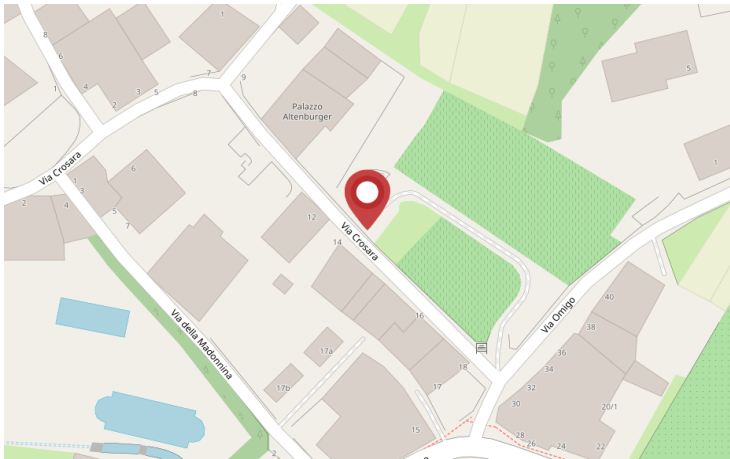
207  
Terlago

L.01 - Percorso inadeguato o non protetto  
Assenza di percorso pedonale a raso

Delimitazione di porzione del percorso riservata ai pedoni tramite realizzazione di segnaletica a terra con riga bianca di larghezza 12-15 cm o elemento percettibile al tatto plantare, finalizzata ad aumentarne il livello di sicurezza in ambiti caratterizzati da scarso traffico veicolare. La pavimentazione da delimitare deve risultare compatta e omogenea e avere pendenza trasversale non superiore all'1%.

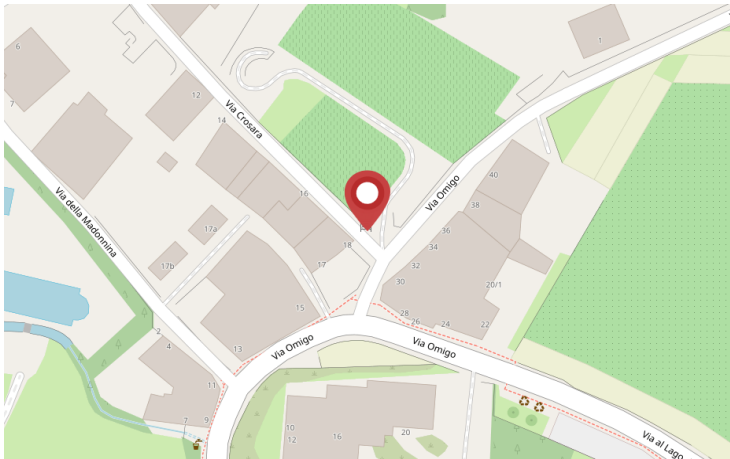
208

C.01 - Attraversamento pedonale assente o inadeguato  
Assenza di attraversamento pedonale (a raso)

Nuova realizzazione di attraversamento pedonale a raso con pavimentazione medesima a quella già presente, tramite: - adeguamento dei raccordi al percorso pedonale esistente; - inserimento di segnaletica tattile a pavimento; - realizzazione di zebraure di larghezza minima pari a 250 cm.

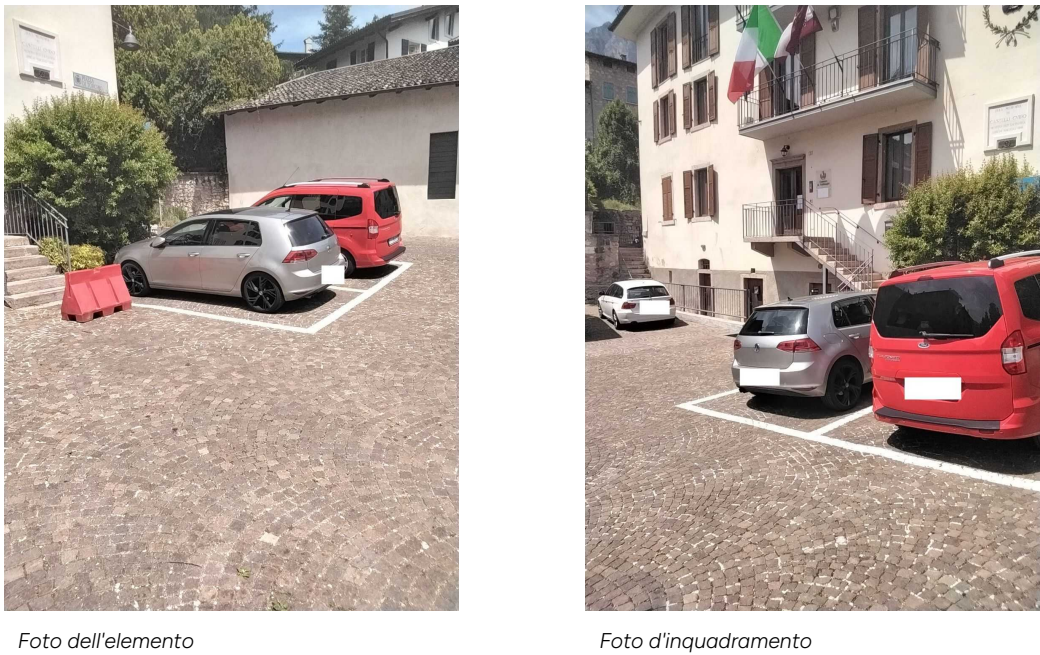
210

L.12 - Percorso inadeguato o non protetto

Assenza di percorso pedonale a raso in parcheggio

Delimitazione di porzione del percorso pedonale in area destinata a parcheggio tramite realizzazione di zebraure su pavimentazione. In particolare i materiali dovranno: - essere tali da renderle visibili sia di giorno che di notte anche in presenza di pioggia o con fondo stradale bagnato; - essere antisdrucciolevoli; - non sporgere piu' di 3 mm dal piano della pavimentazione.

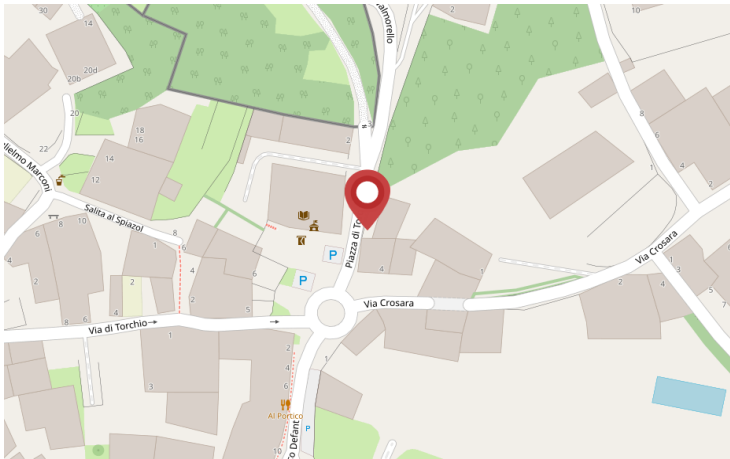
213  
Terlago

C.01 - Attraversamento pedonale assente o inadeguato  
Assenza di attraversamento pedonale (a raso)

Nuova realizzazione di attraversamento pedonale a raso con pavimentazione medesima a quella già presente, tramite: - adeguamento dei raccordi al percorso pedonale esistente; - inserimento di segnaletica tattile a pavimento; - realizzazione di zebraure di larghezza minima pari a 250 cm.

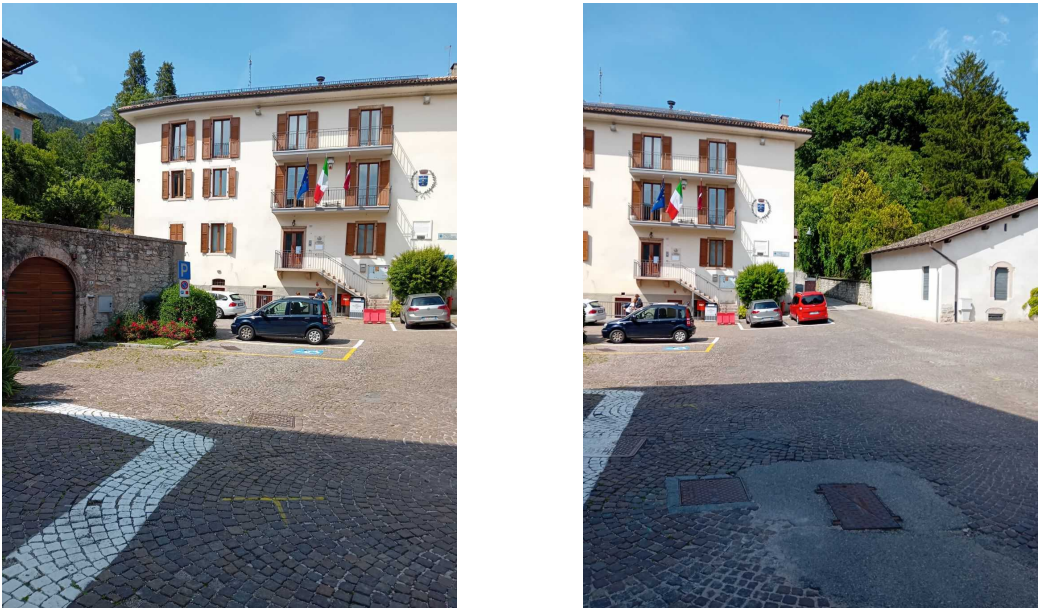
214

M.05 - Arredo urbano assente o inadeguato

Assenza di panchina o modello di panchina con forma della seduta inadeguata

Inserimento di panchina all'esterno della direttrice principale del percorso pedonale. Le caratteristiche dimensionali della seduta saranno le seguenti: - altezza 42 cm ca.; - profondità 40-50 cm; - braccioli alti 20-25 cm sopra il livello di seduta, estesi oltre il margine frontale; - schienale inclinato (10°), piano di seduta inclinato(5°), per aiutare l'utente ad alzarsi; - profondità dello spazio vuoto sotto la sedia >10 cm per permettere di puntare le gambe quando ci si alza; - capacità di carico minima di 115 Kg (per posto di seduta). La struttura di appoggio non dovrà ostacolare l'accostamento di una sedia a ruote, per il quale si dovrà inoltre prevedere uno spazio libero di almeno 120x120 cm adiacente alla seduta stessa.

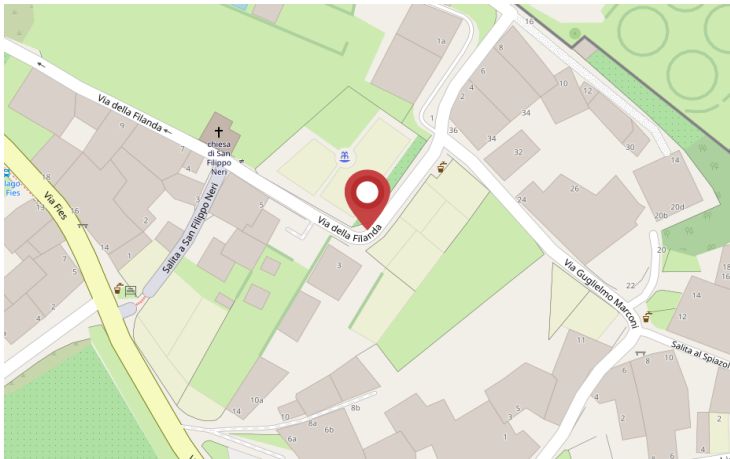
215  
Terlago

L.01 - Percorso inadeguato o non protetto  
Assenza di percorso pedonale a raso

Attenzione alla pavimentazione

Delimitazione di porzione del percorso riservata ai pedoni tramite realizzazione di segnaletica a terra con riga bianca di larghezza 12-15 cm o elemento percettibile al tatto plantare, finalizzata ad aumentarne il livello di sicurezza in ambiti caratterizzati da scarso traffico veicolare. La pavimentazione da delimitare deve risultare compatta e omogenea e avere pendenza trasversale non superiore all'1%.

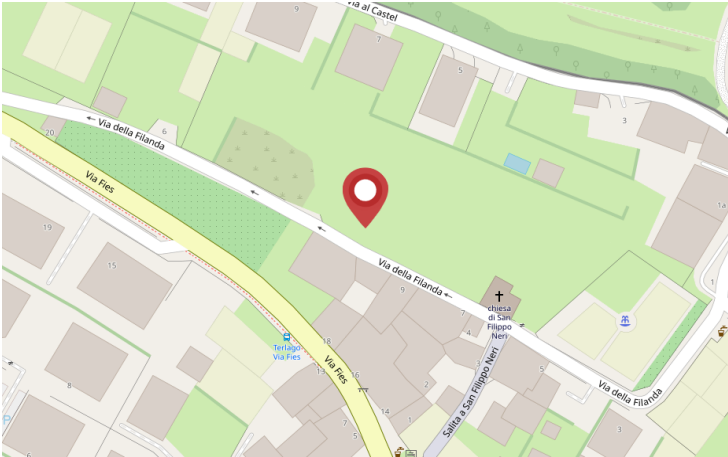
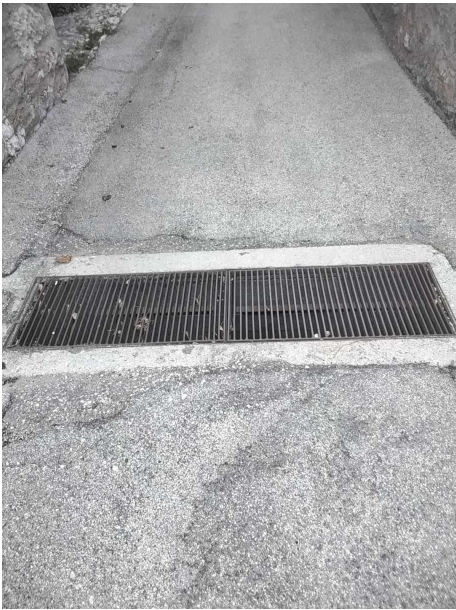
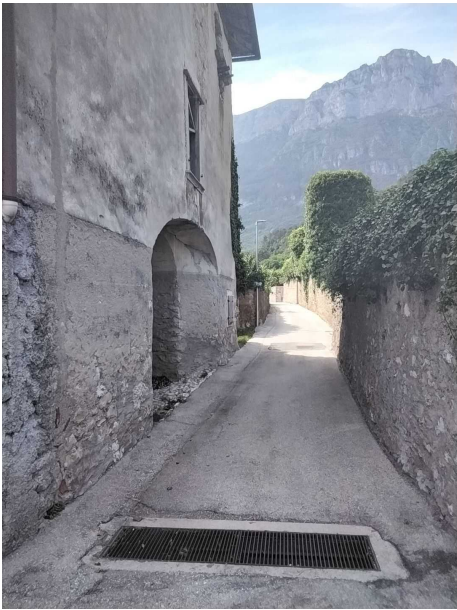
| ID | 216 |

| Tipologia Criticità | N.09 - Pavimentazione inadeguata |
| Descrizione Criticità | Presenza di caditoia/griglia o presa aria per piani interrati con fessure longitudinali rispetto al senso di marcia dei pedoni |

| Descrizione intervento | Lievo e riposizionamento dell'elemento in posizione ruotata di 90°, in modo da non costituire pericolo al passaggio delle persone; successiva realizzazione raccordo alla pavimentazione circostante, tale da rendere il piano di calpestio perfettamente complanare. |

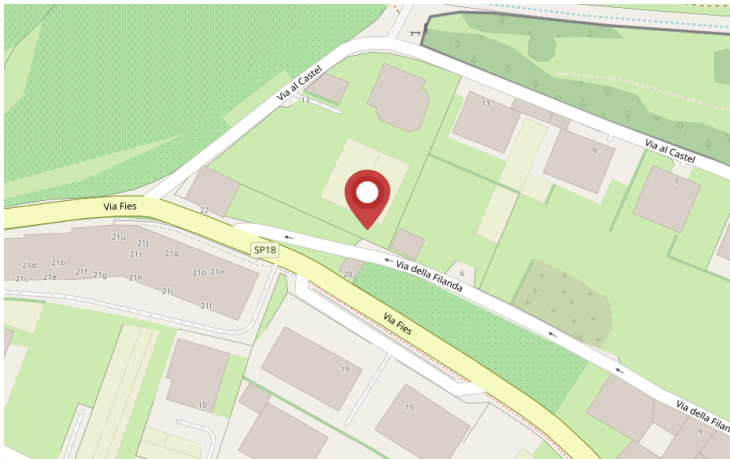
217

M.05 - Arredo urbano assente o inadeguato

Assenza di panchina o modello di panchina con forma della seduta inadeguata

Inserimento di panchina all'esterno della direttrice principale del percorso pedonale. Le caratteristiche dimensionali della seduta saranno le seguenti: - altezza 42 cm ca.; - profondità 40-50 cm; - braccioli alti 20-25 cm sopra il livello di seduta, estesi oltre il margine frontale; - schienale inclinato (10°), piano di seduta inclinato(5°), per aiutare l'utente ad alzarsi; - profondità dello spazio vuoto sotto la sedia >10 cm per permettere di puntare le gambe quando ci si alza; - capacità di carico minima di 115 Kg (per posto di seduta). La struttura di appoggio non dovrà ostacolare l'accostamento di una sedia a ruote, per il quale si dovrà inoltre prevedere uno spazio libero di almeno 120x120 cm adiacente alla seduta stessa.

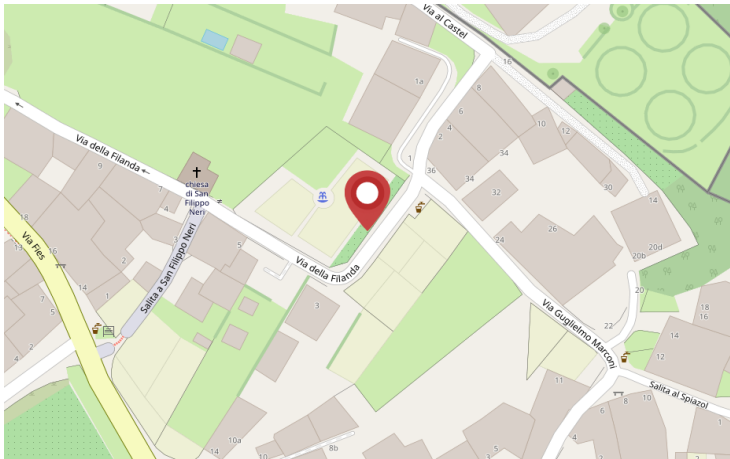
219

L.07 - Percorso inadeguato o non protetto

Percorso in pendenza privo di corrimano

Inserimento di corrimano visivamente percepibile anche a distanza da parte di persone ipovedenti con le seguenti caratteristiche: - sezione con diametro pari a 40 mm; - altezza compresa fra 90 e 100 cm; - prolungamento di 30 cm oltre la fine del percorso in pendenza; - distanza fra corrimano e parete compresa fra 4 e 5 cm. Nel caso di maggior uso da parte di bambini il corrimano dovrà avere: - sezione non superiore a 30 mm; - altezza compresa tra 60 e 75 cm. In caso di utenza mista si consiglia l'utilizzo di doppio corrimano posto alle due altezze.

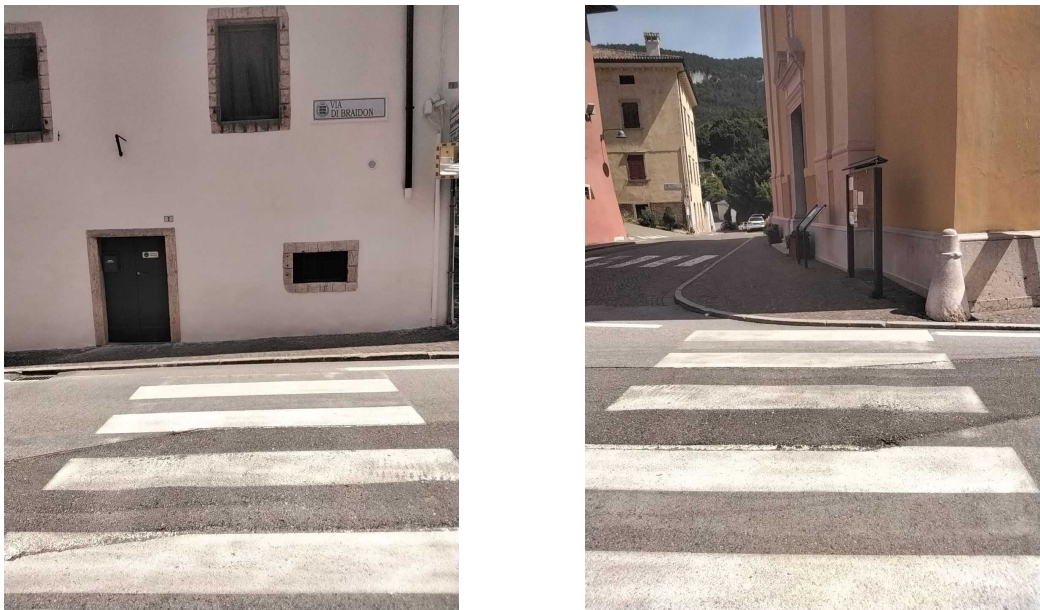
Gradino maggiore di 2,5 cm - soluzione a una rampa

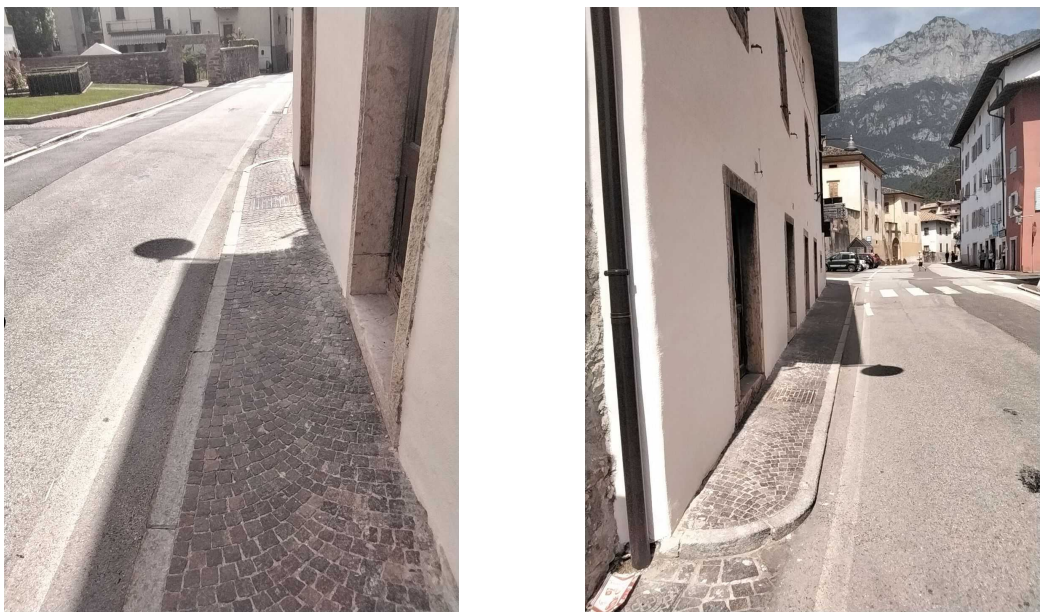
Assenza di percorso accessibile o percorso sottodimensionato

Ampliamento della larghezza complessiva del percorso esistente tramite realizzazione di una nuova pavimentazione pedonale, identica alla preesistente. Per consentirne l'uso da parte di persone in sedia a ruote, la larghezza minima del percorso dovrà essere di 120 cm, con superficie calpestabile compatta ed omogenea. Le fugature, se presenti, saranno prive di risalti e non superiori a 0,5 cm. La pendenza trasversale non dovrà superare l'1%.

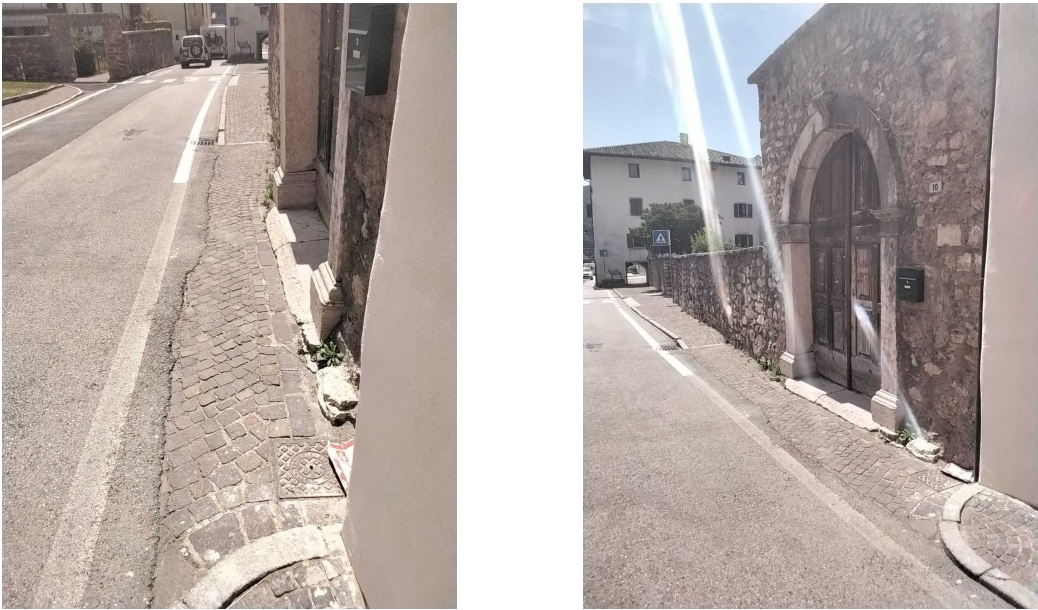
Assenza di percorso in rilevato

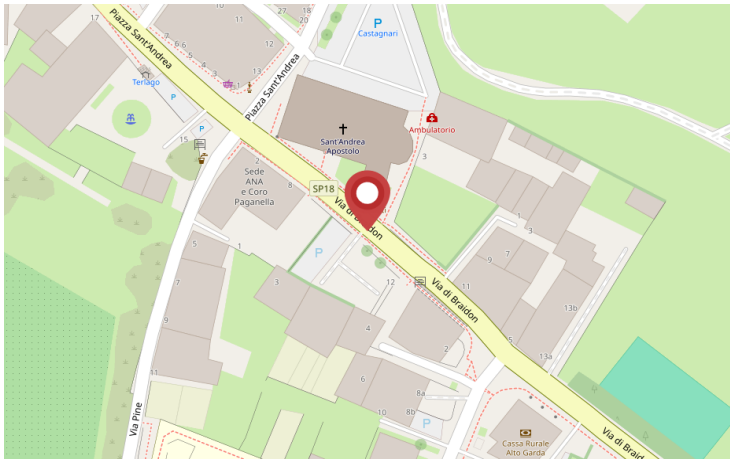
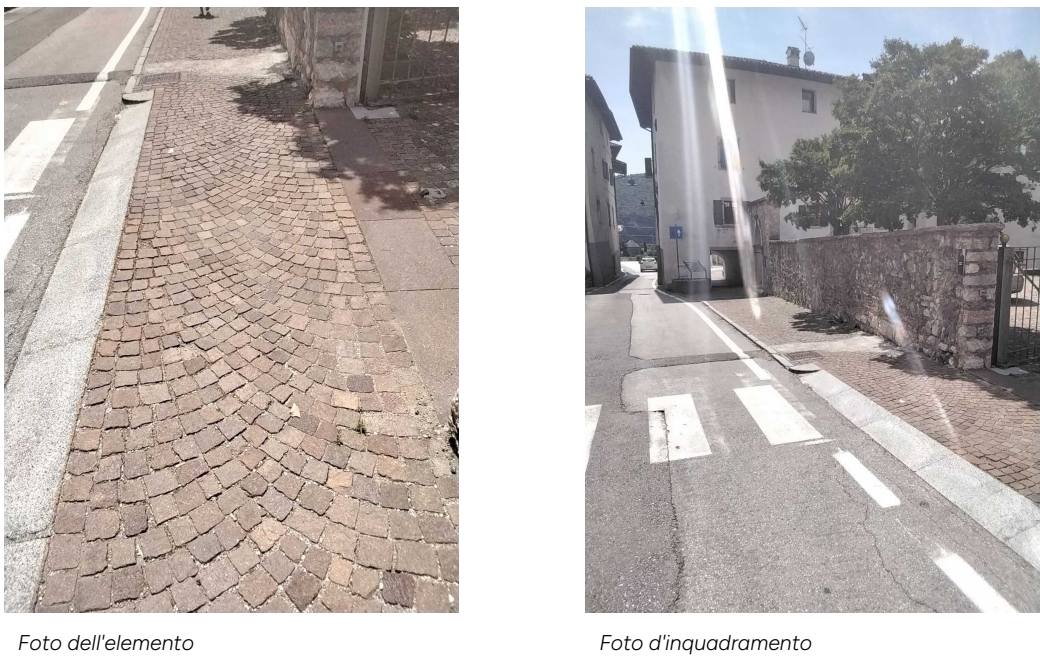
232

Sconnessione generalizzata della pavimentazione

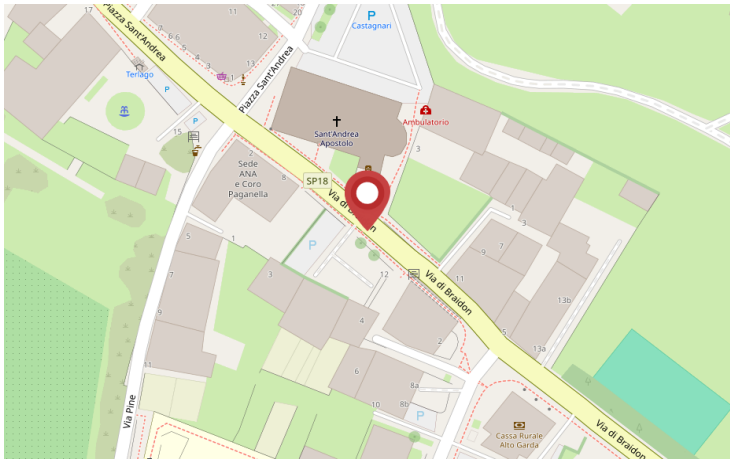
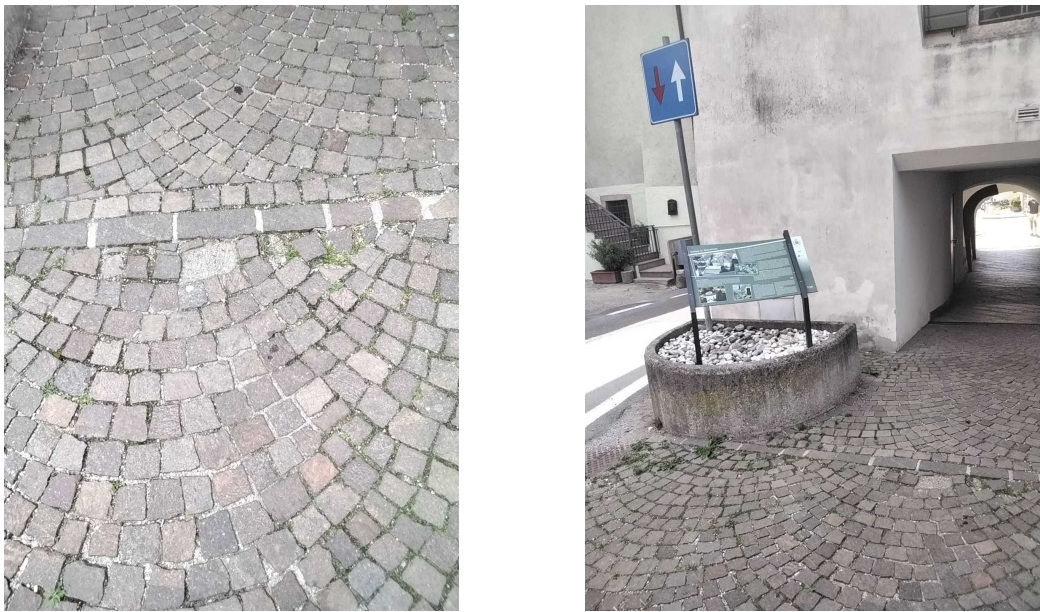
234

Presenza di sconnessioni, buche isolate, deformazioni della pavimentazione esistente, assenza di porzioni di essa

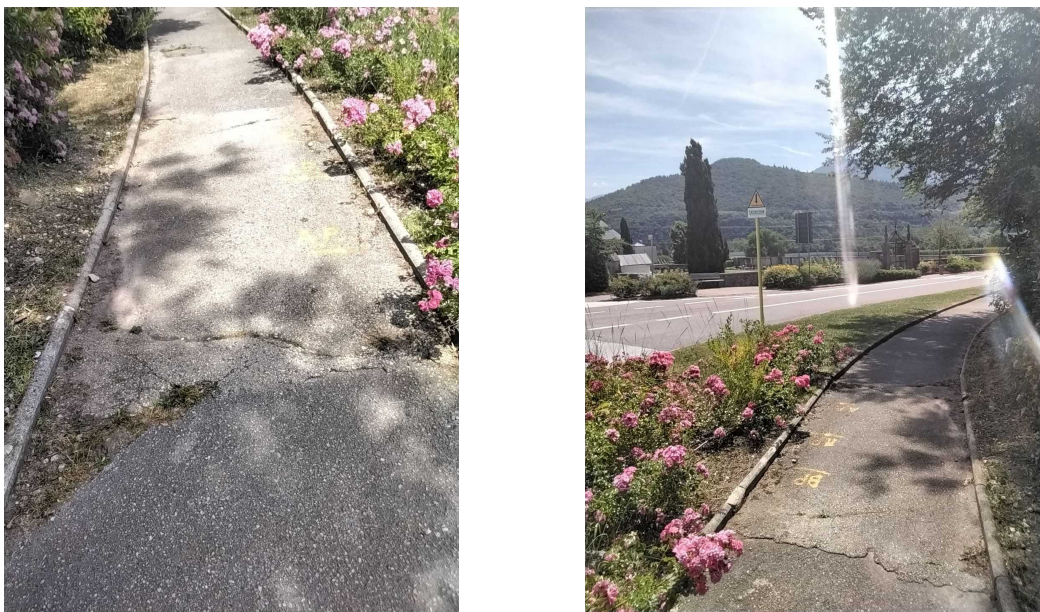
Sconnessione generalizzata della pavimentazione

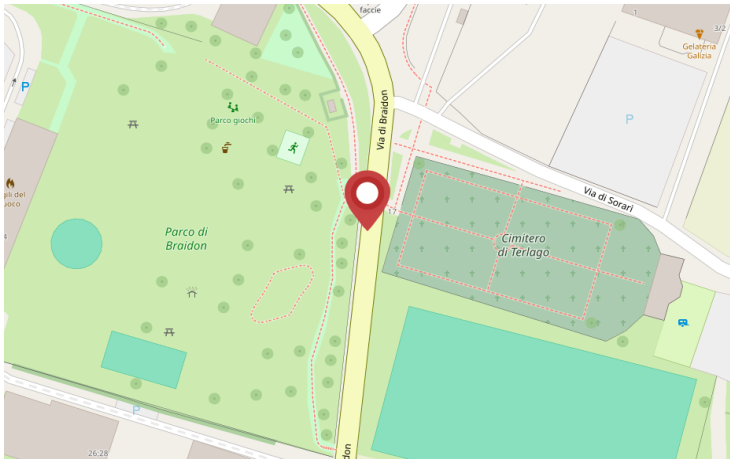
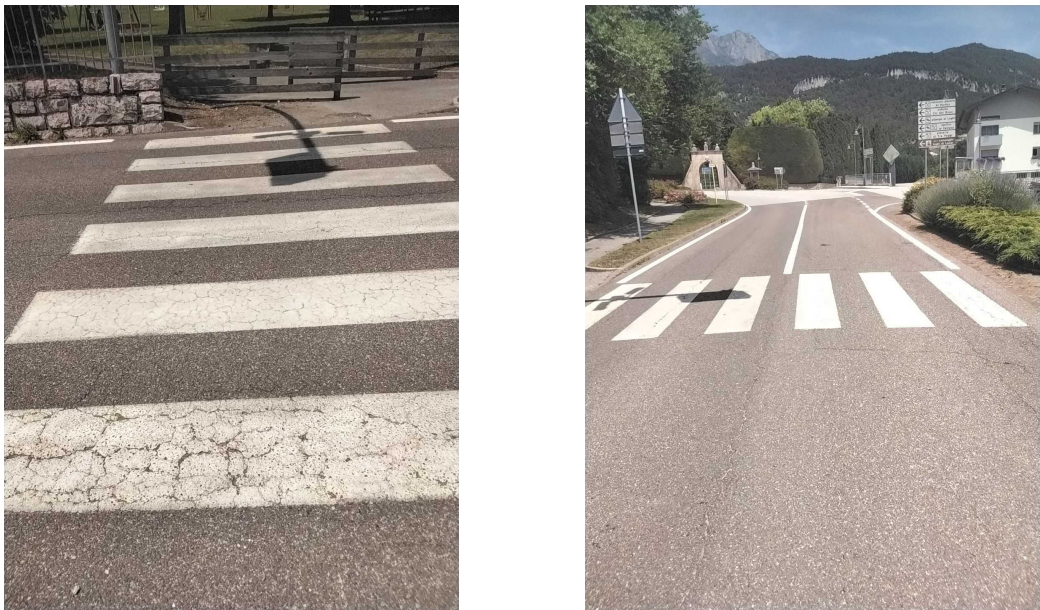
241

Assenza o danneggiamento di segnalazione tattilopiantare per l'intercettazione di attraversamento pedonale

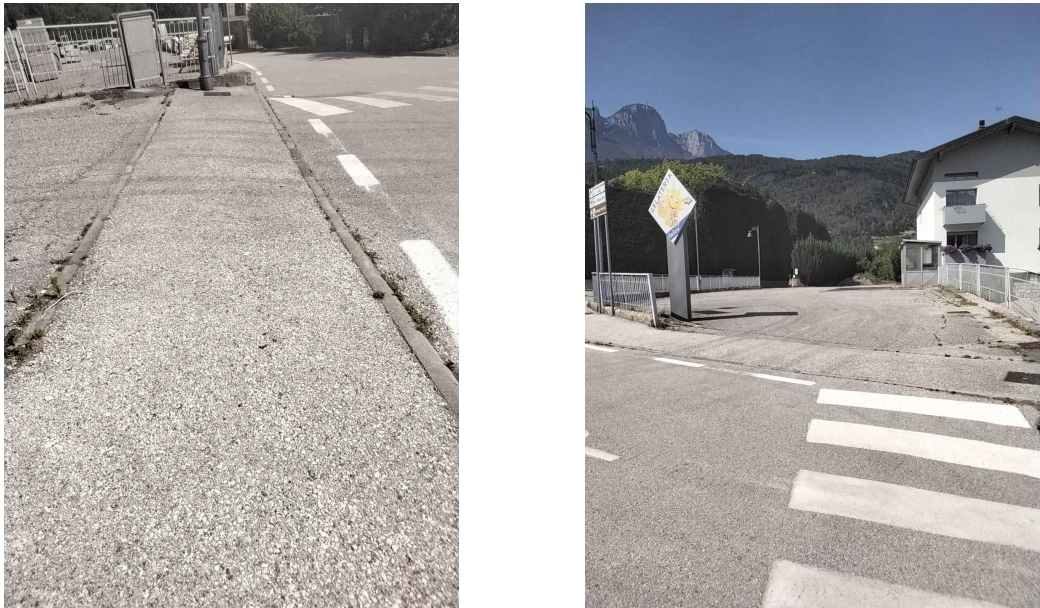
Passo carraio inadeguato per pendenza trasversale

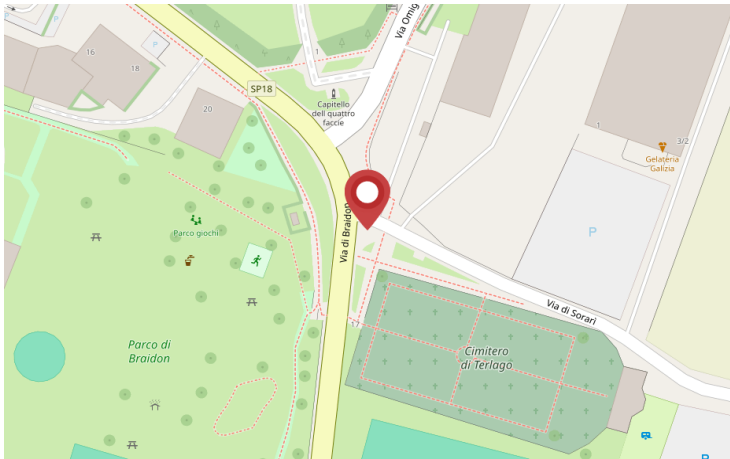
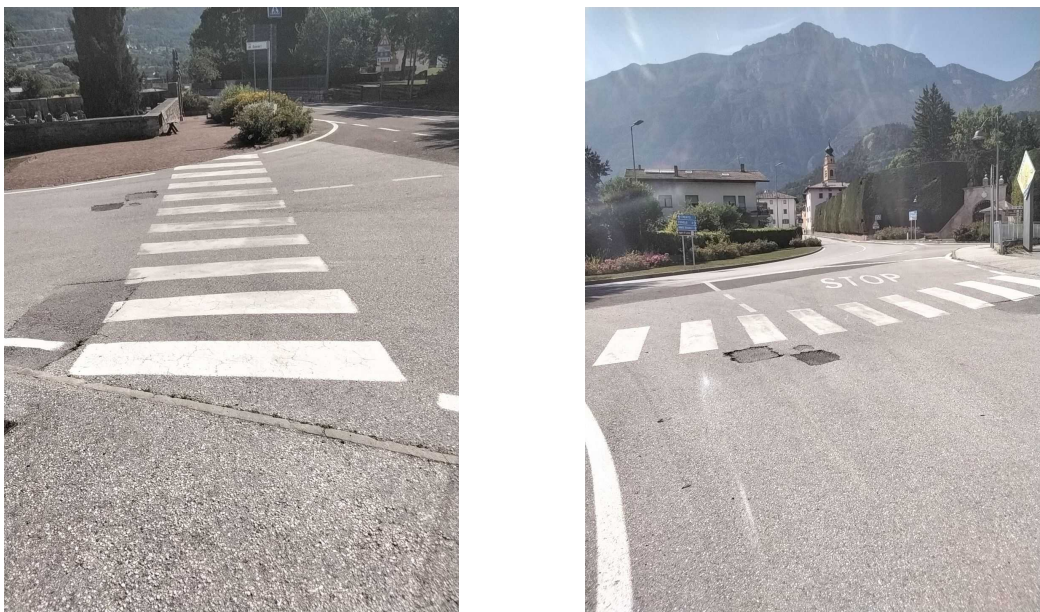
246

Assenza o danneggiamento di segnalazione tattilopiantare per l'intercettazione di attraversamento pedonale

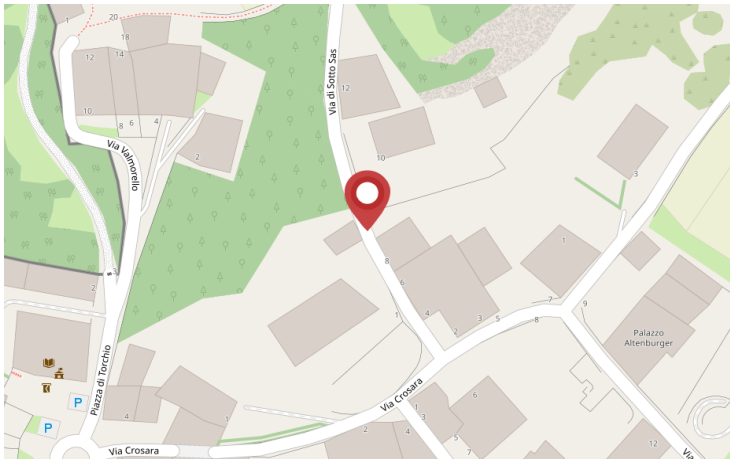
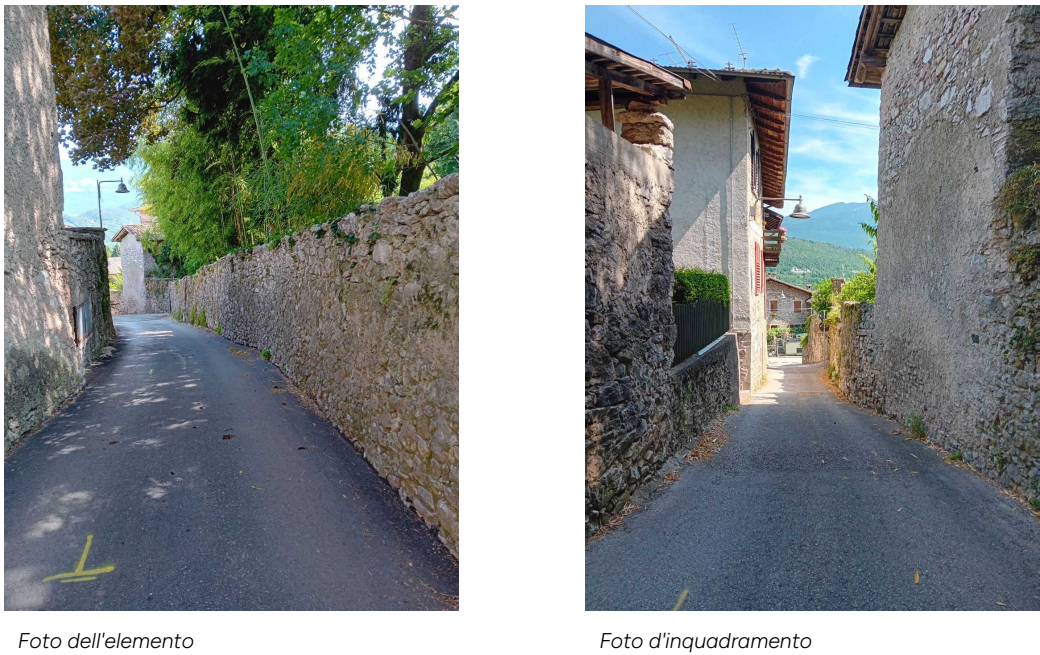
248

Assenza di percorso pedonale a raso

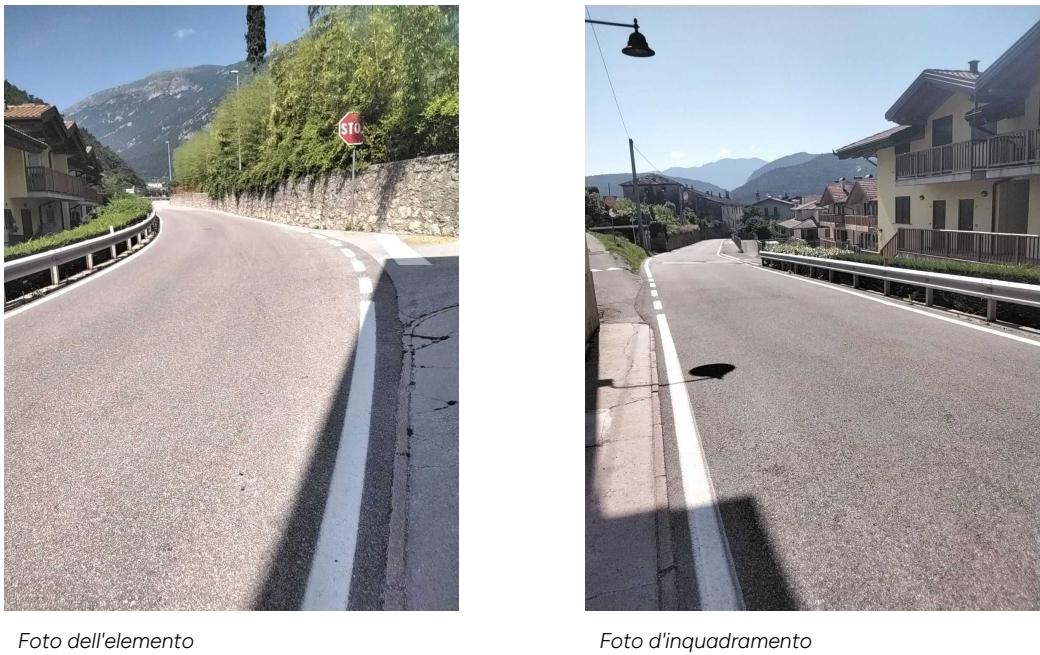
Assenza di percorso in rilevato

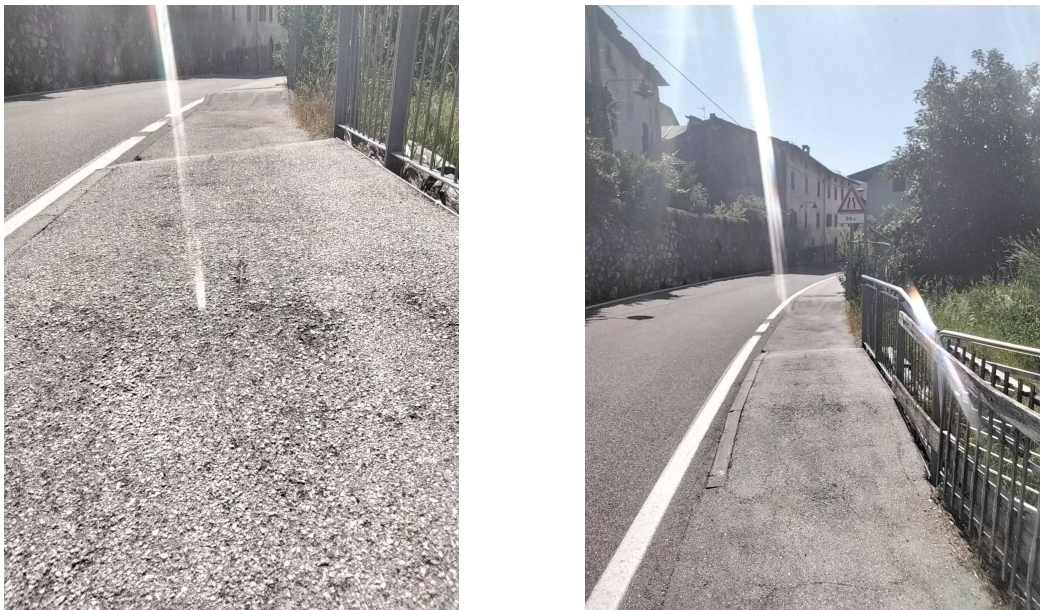
Pendenza trasversale eccessiva

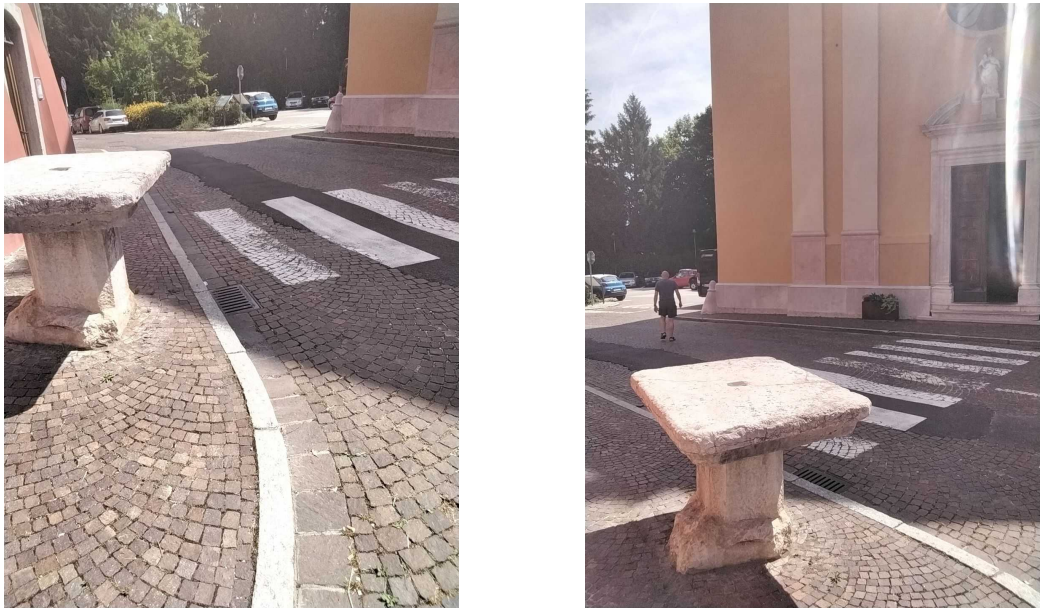
Assenza di percorso accessibile o percorso sottodimensionato

Ampliamento della larghezza complessiva del percorso esistente tramite realizzazione di una nuova pavimentazione pedonale, identica alla preesistente. Per consentirne l'uso da parte di persone in sedia a ruote, la larghezza minima del percorso dovrà essere di 120 cm, con superficie calpestabile compatta ed omogenea. Le fugature, se presenti, saranno prive di risalti e non superiori a 0,5 cm. La pendenza trasversale non dovrà superare l'1%.

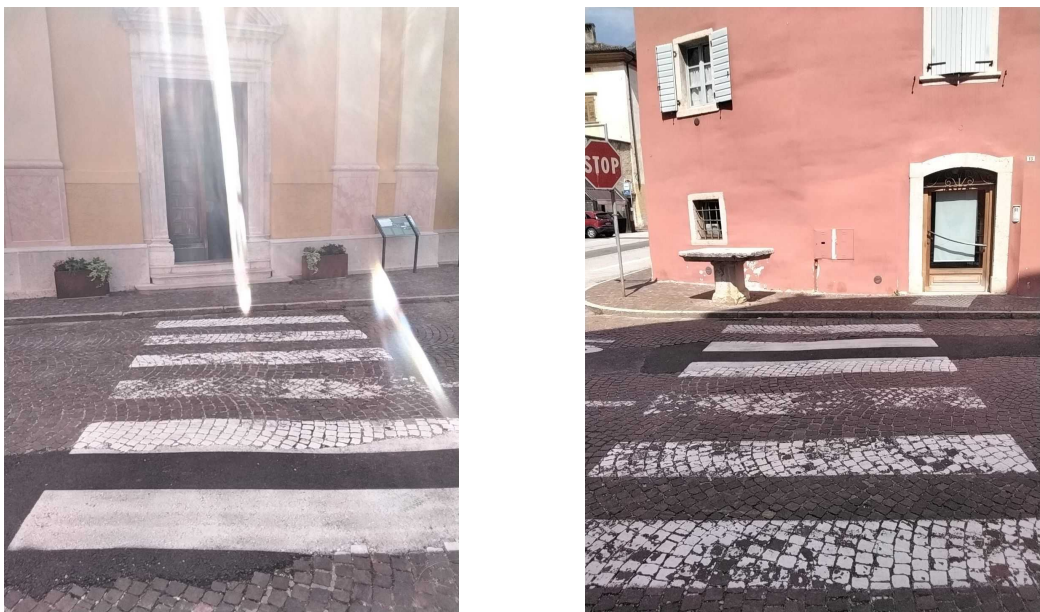
Gradino maggiore di 2,5 cm - soluzione a una rampa

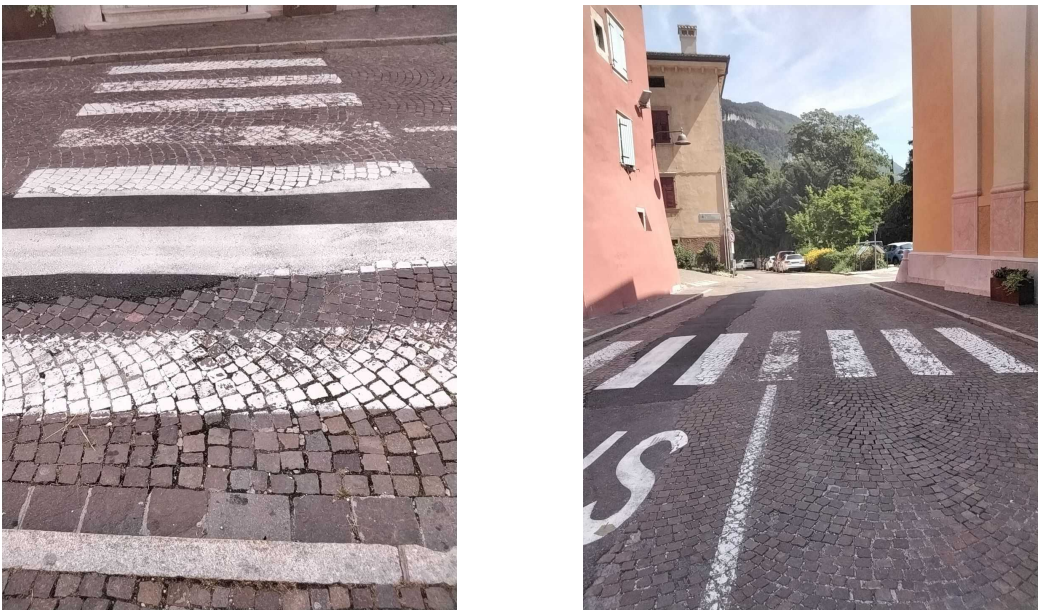
Assenza o danneggiamento di segnalazione tattilopiantare per l'intercettazione di attraversamento pedonale

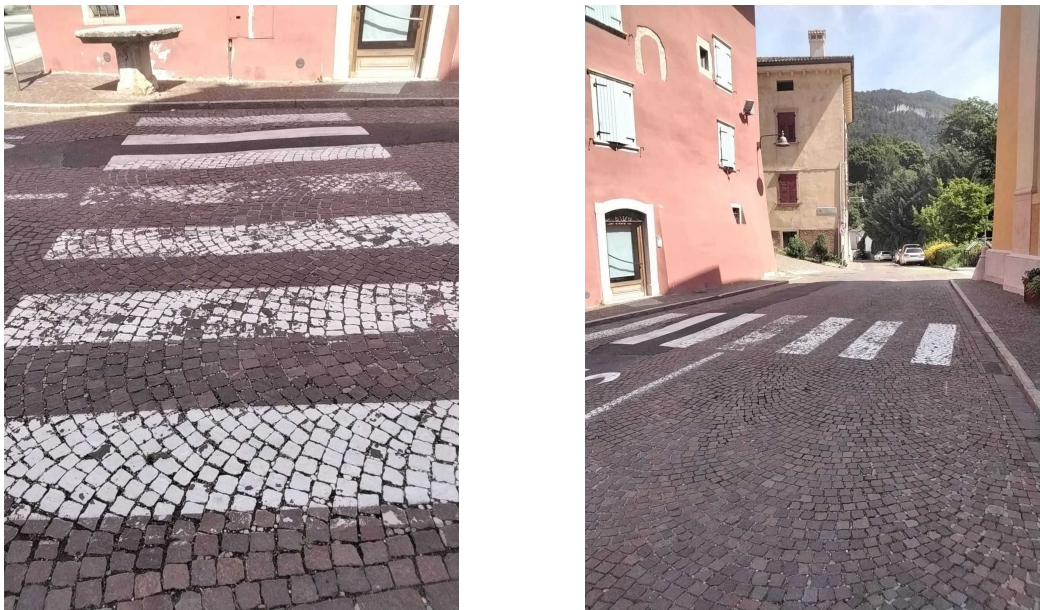
Attraversamento pedonale con pavimentazione inadeguata per la presenza di sconnessioni, chiusini/caditoie non raccordati con la pavimentazione esistente

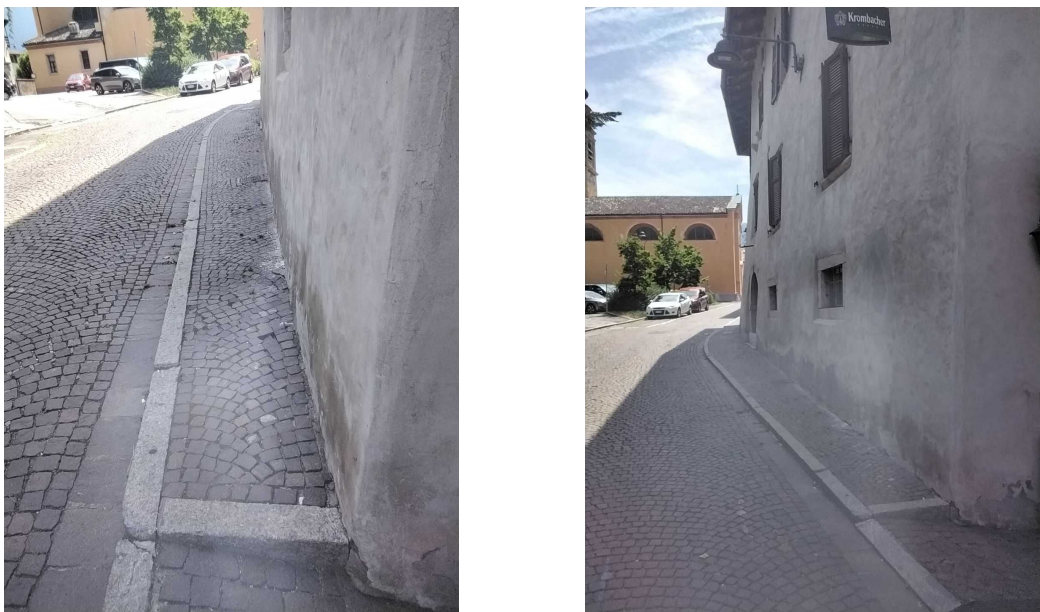
Assenza di percorso accessibile o percorso sottodimensionato

Ampliamento della larghezza complessiva del percorso esistente tramite realizzazione di una nuova pavimentazione pedonale, identica alla preesistente. Per consentirne l'uso da parte di persone in sedia a ruote, la larghezza minima del percorso dovrà essere di 120 cm, con superficie calpestabile compatta ed omogenea. Le fugature, se presenti, saranno prive di risalti e non superiori a 0,5 cm. La pendenza trasversale non dovrà superare l'1%.
