**COMUNE DI VALLELAGHI**  
Provincia di Trento

# **Piano di eliminazione delle barriere architettoniche e sensoriali P.E.B.A.**

## **Schede di rilievo**

**SCHEDE 201-300**

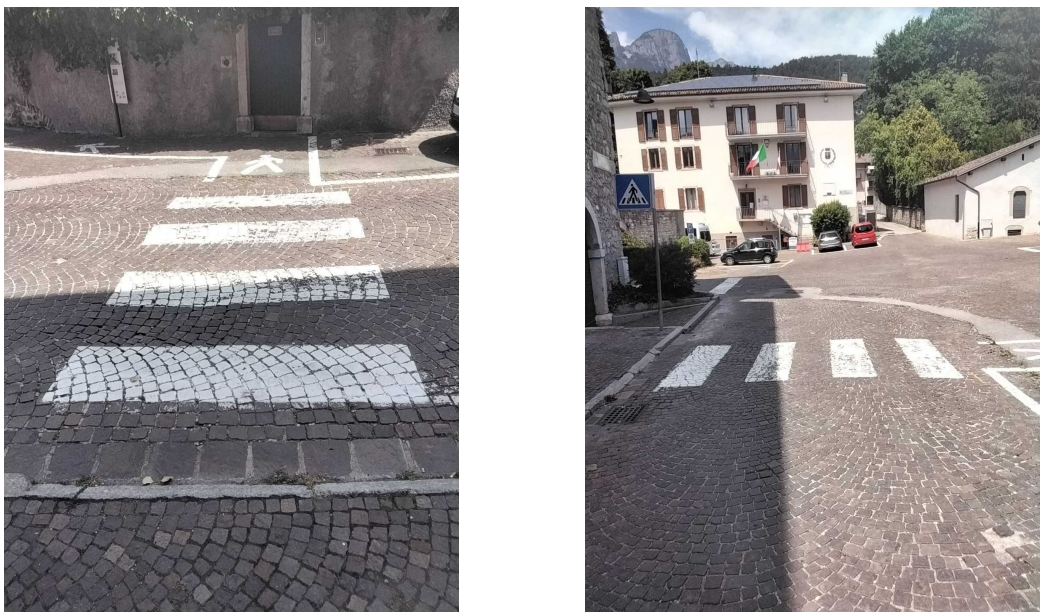
Assenza o danneggiamento di segnalazione tattilopiantare per l'intercettazione di attraversamento pedonale

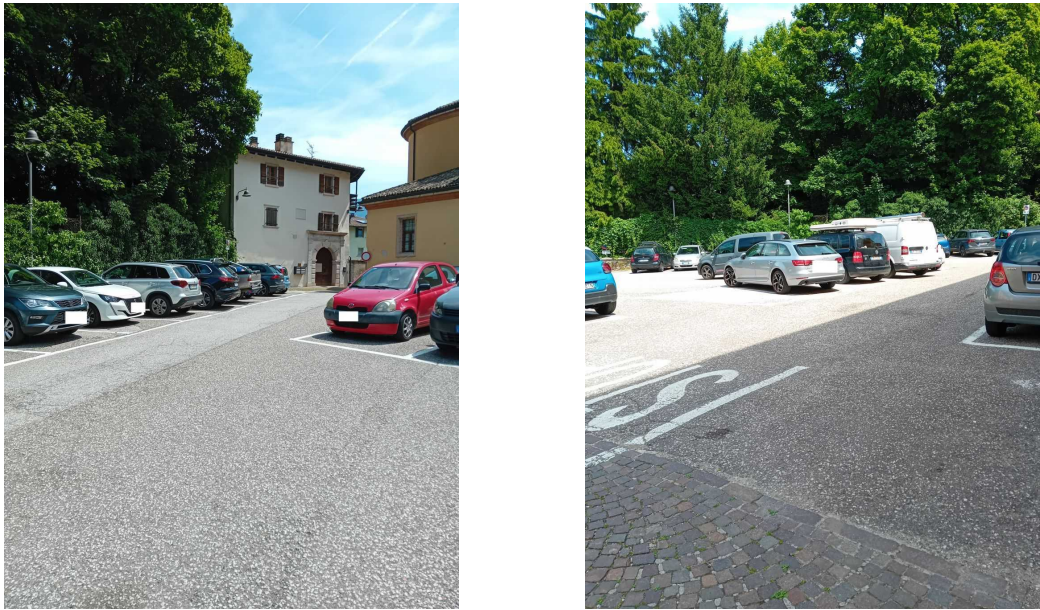
Scarsa o inesistente dotazione di parcheggi riservati ai disabili

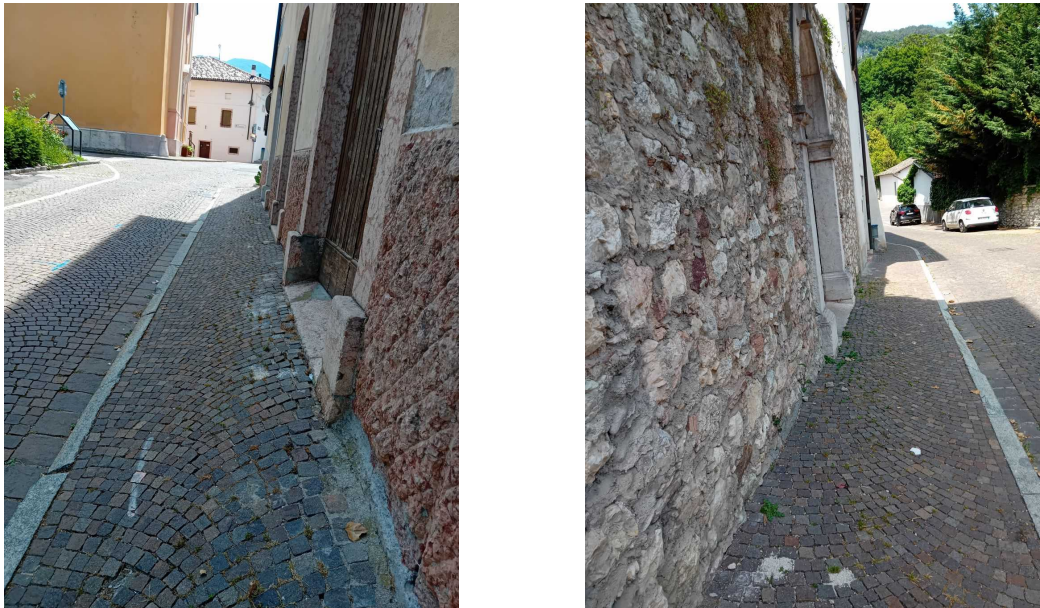
Pendenza trasversale eccessiva

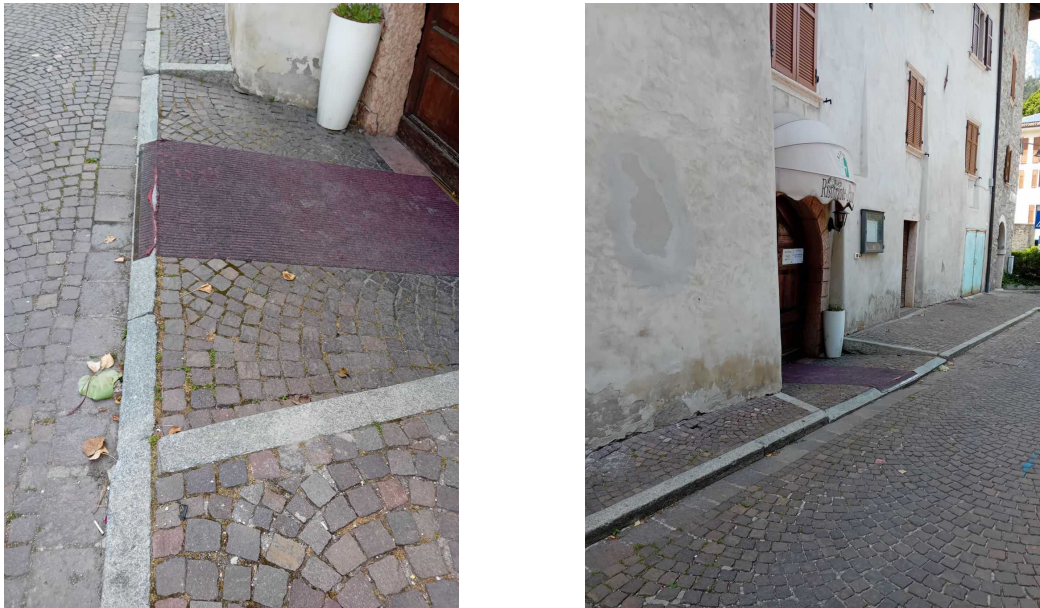
Passo carraio inadeguato per pendenza trasversale

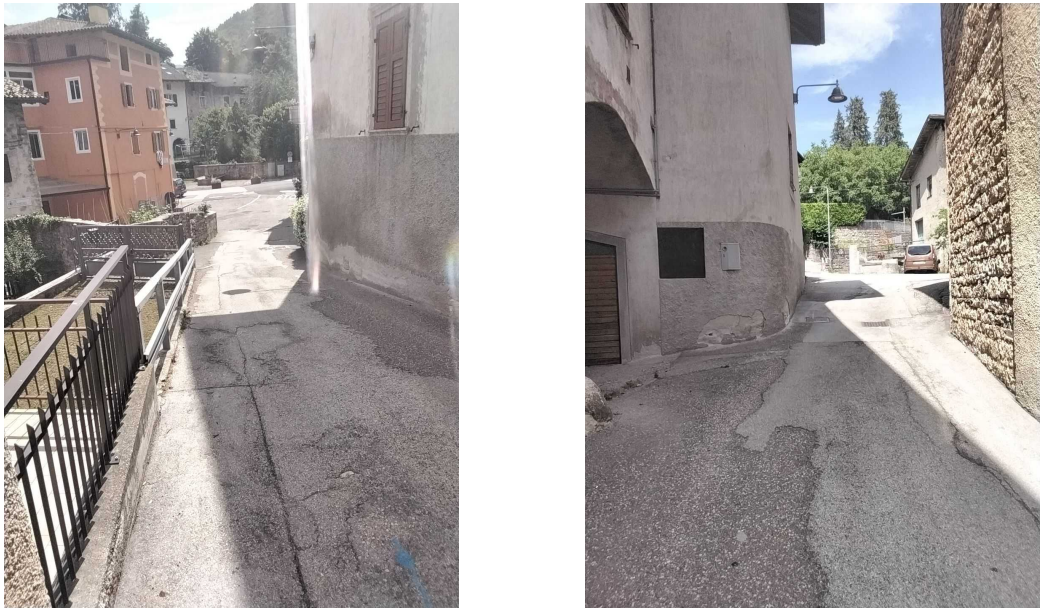
Assenza di percorso pedonale a raso

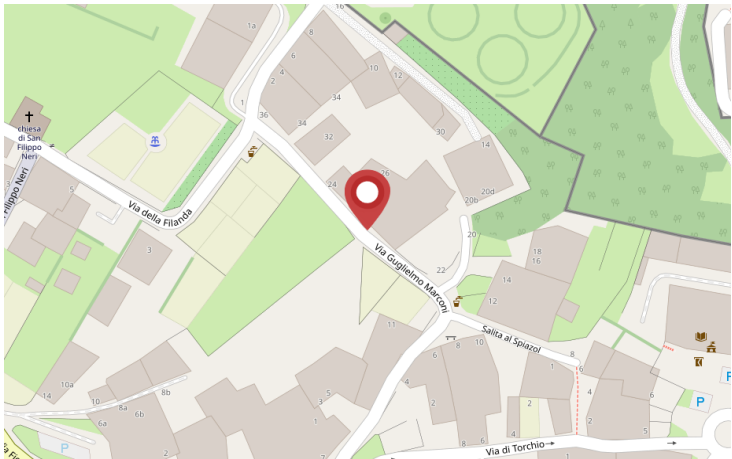
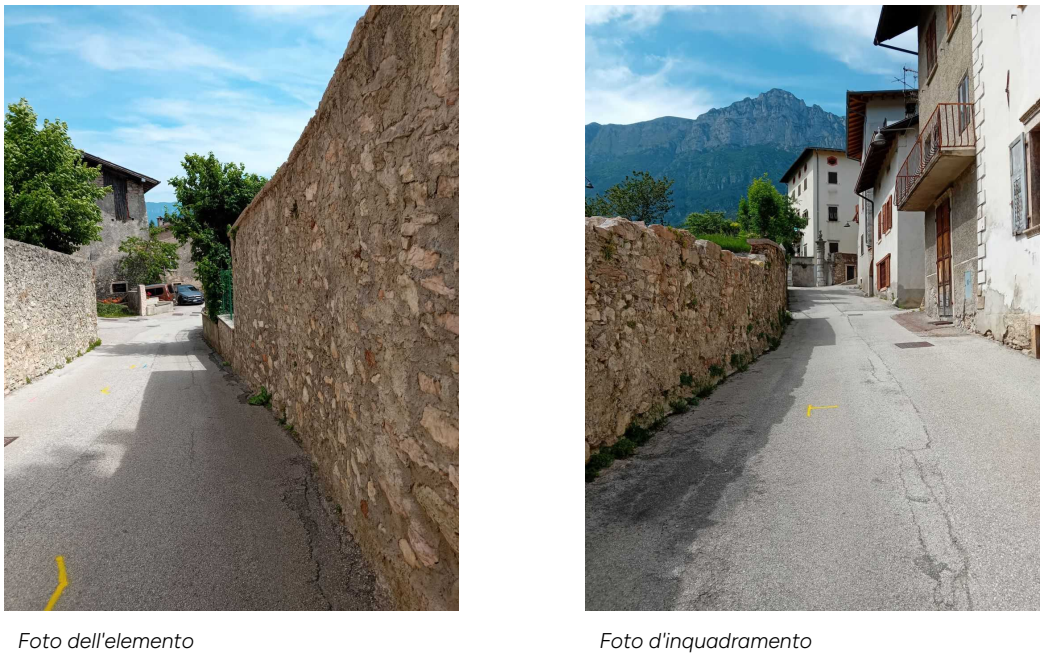
280

Assenza di percorso pedonale a raso

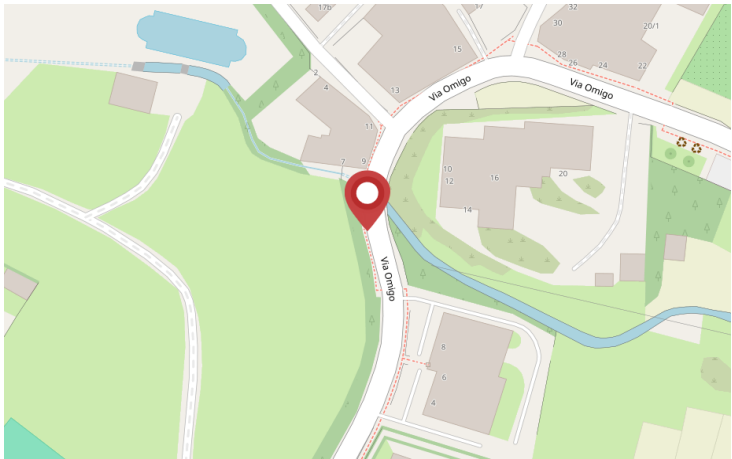
284  
Terlago

N.03 - Pavimentazione inadeguata  
Pavimentazione dissestata per la presenza di pozzetto/chiusino

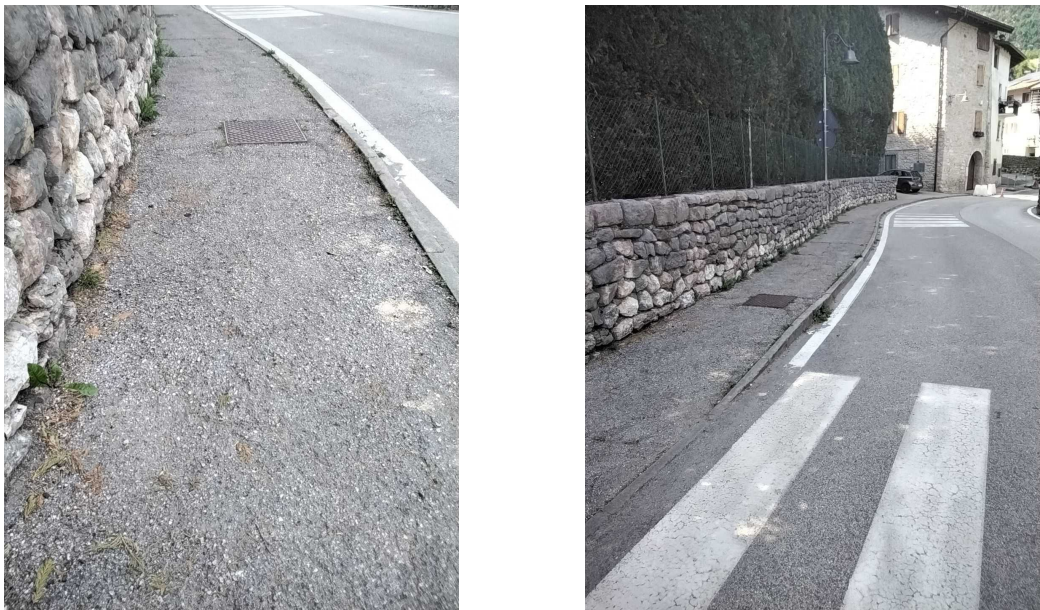
Sconnessione generalizzata della pavimentazione

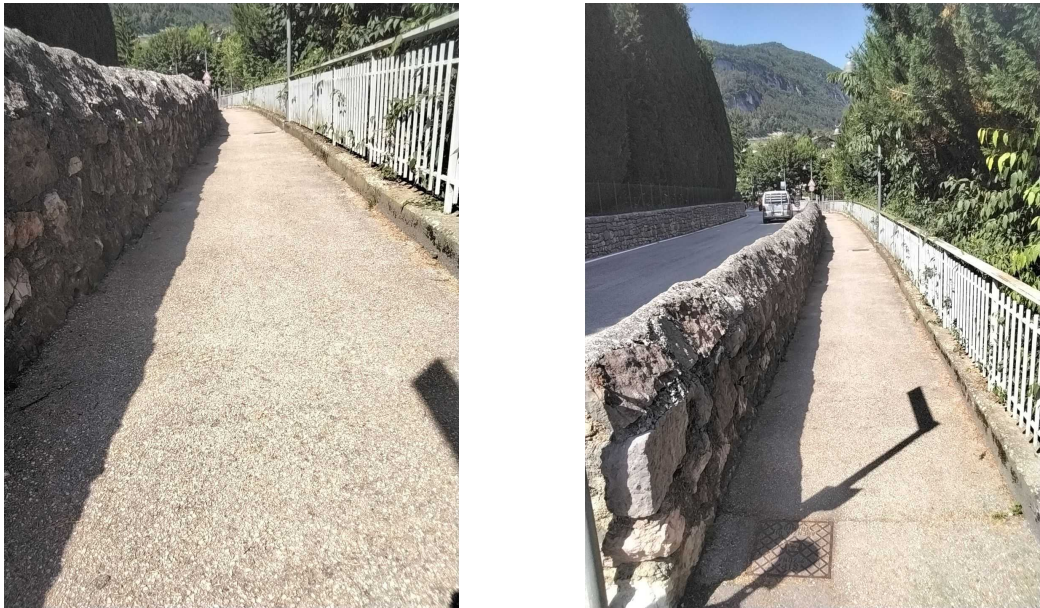
Sconnessione generalizzata della pavimentazione

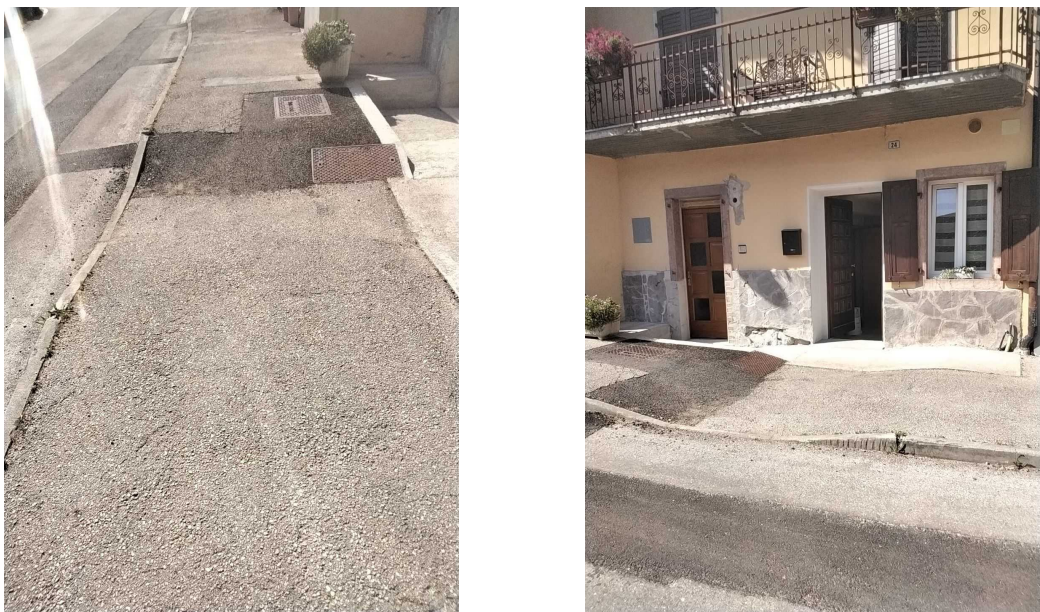
Percorso con pendenza inadeguata e non giustificata
