**COMUNE DI VALLELAGHI**  
Provincia di Trento

# **Piano di eliminazione delle barriere architettoniche e sensoriali P.E.B.A.**

## **Schede di rilievo**

**SCHEDE 301-400**

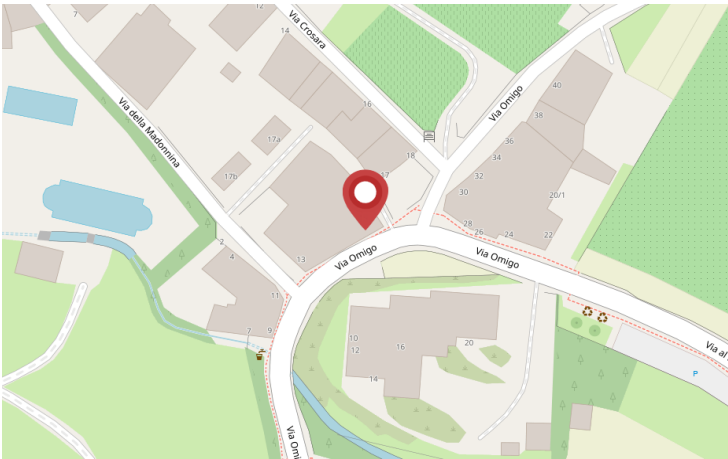
303  
Terlago

N.03 - Pavimentazione inadeguata  
Pavimentazione dissestata per la presenza di pozzetto/chiusino

Adeguamento tramite asporto della pavimentazione esistente e messa in quota del manufatto al fine di rendere il piano di calpestio perfettamente complanare.  
Asfalto  
2 (Numero)

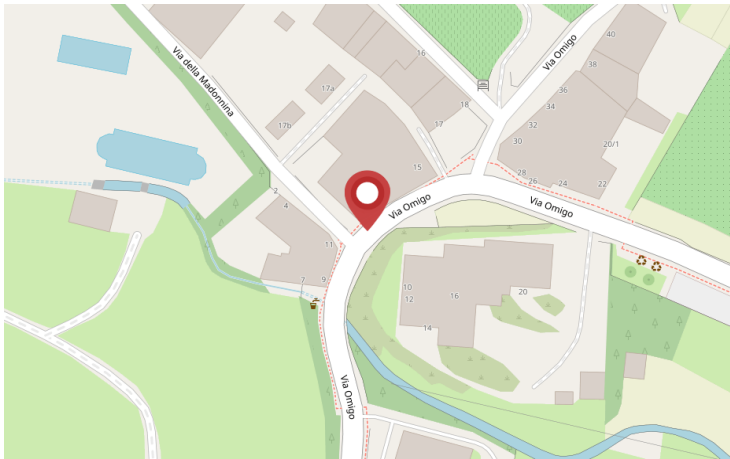
304  
Terlago

A.01 - Pendenza eccessiva del piano di calpestio  
Pendenza trasversale eccessiva

Demolizione e rifacimento della porzione di pavimentazione interessata da pendenza trasversale e realizzazione di nuovo piano di calpestio con pendenza trasversale non superiore all'1%.

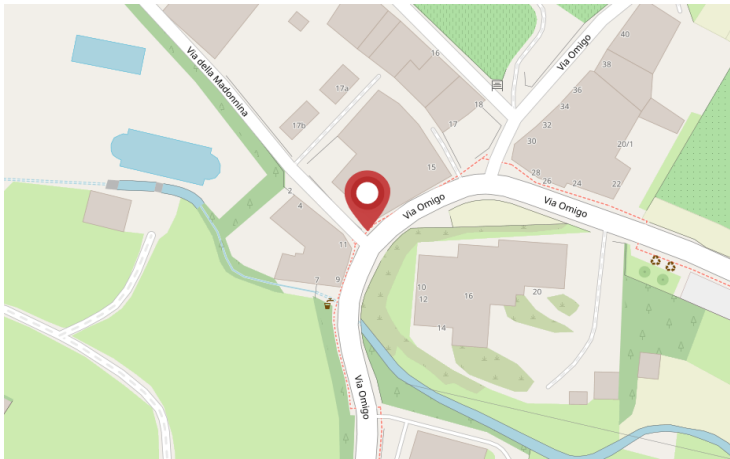
305

D.01 - Passo carraio inadeguato

Passo carraio inadeguato per pendenza trasversale

Adeguamento del passo carraio mediante realizzazione di un percorso: - con pendenza trasversale inferiore a 1%; - con larghezza non inferiore a 120 cm; - posto a una quota intermedia fra quella del piano strada e quella di approdo dei mezzi; - raccordato parallelamente al senso di marcia pedonale con rampe con pendenza non superiore al 5% (massima 8%). I raccordi per l'attraversamento dei veicoli non dovranno ridurre la larghezza minima del passaggio pedonale.

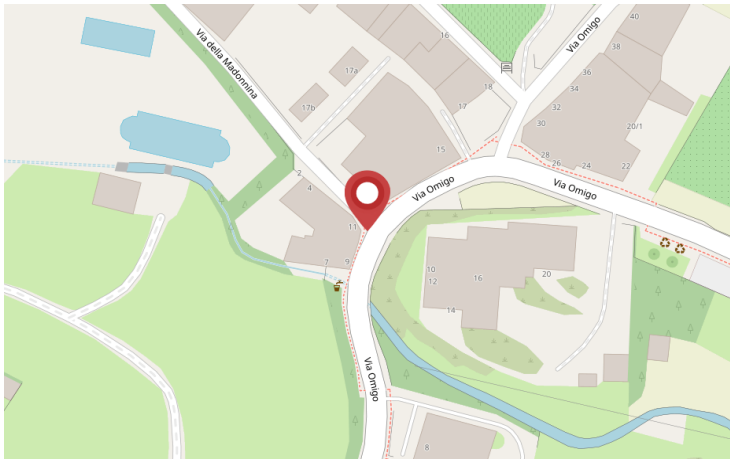
306

N.03 - Pavimentazione inadeguata

Pavimentazione dissestata per la presenza di pozzetto/chiusino

Adeguamento tramite asporto della pavimentazione esistente e messa in quota del manufatto al fine di rendere il piano di calpestio perfettamente complanare.

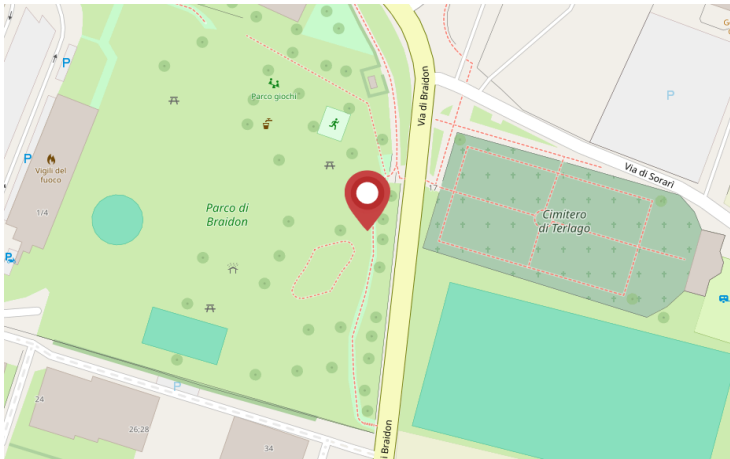
309  
Terlago

N.01 - *Pavimentazione inadeguata*  
*Presenza di sconnessioni, buche isolate, deformazioni della pavimentazione esistente, assenza di porzioni di essa*

*Adeguamento della pavimentazione dissestata tramite demolizione e rifacimento del tappetino d'usura o sostituzione di parte di essa, con finitura tale da rendere il piano di calpestio perfettamente complanare e raccordato adeguatamente alla pavimentazione esistente.*  
*Asfalto*  
*0.5 x 1.5 = 0.75 (Metri quadri)*

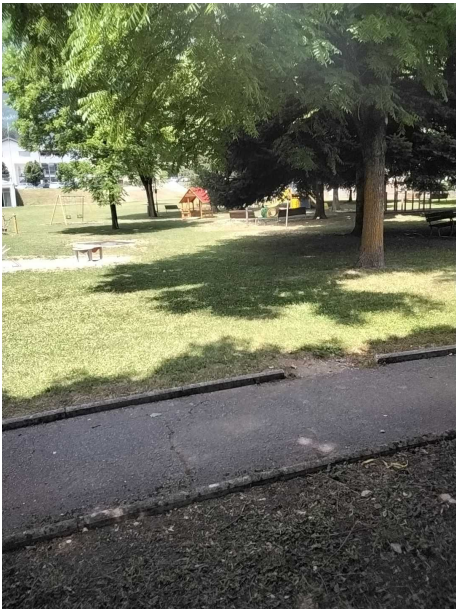
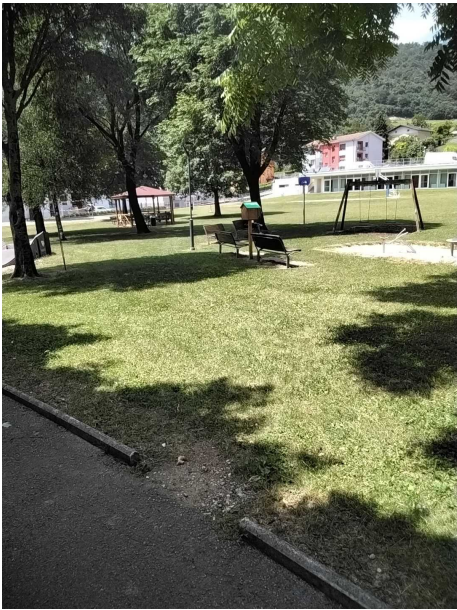
| Tipologia Criticità | L.11 - Percorso inadeguato o non protetto |
| Descrizione Criticità | Assenza di percorso di collegamento |

| Descrizione intervento | Realizzazione di nuovo percorso di collegamento. Per consentirne l'uso da parte di persone in sedia a ruote, la larghezza minima del percorso dovrà essere di 120 cm, con superficie calpestabile compatta ed omogenea. Le fugature, se presenti, saranno prive di risalti e non superiori a 0,5 cm. La pendenza trasversale non dovrà superare l'1%. |

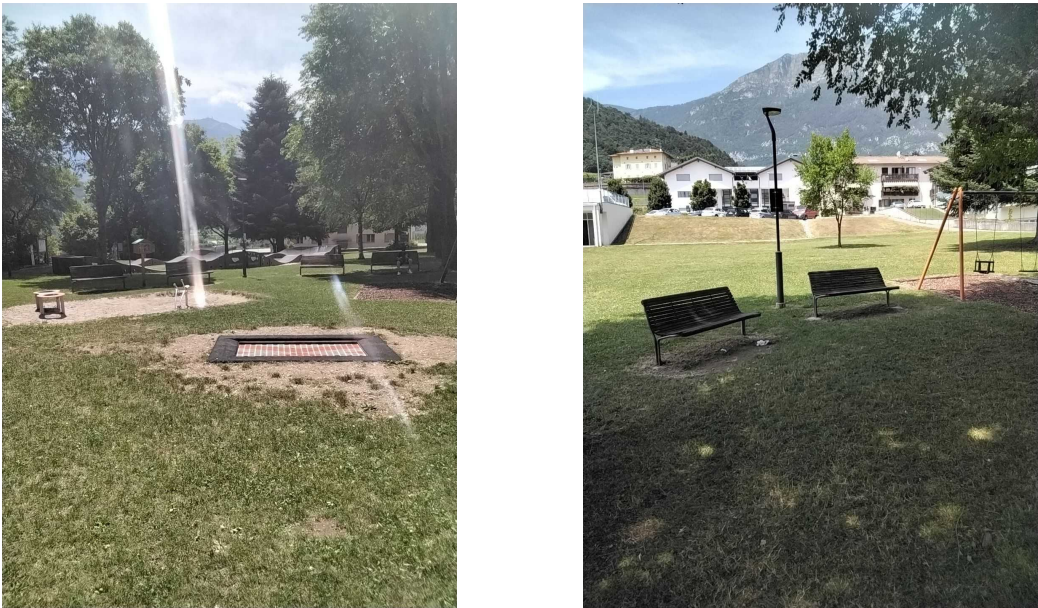
312

M.06 - Arredo urbano assente o inadeguato

Necessità di adeguamento dimensionale dello stallò a corredo di seduta preesistente

Ristrutturazione o ampliamento della pavimentazione di corredo della seduta. L'area dovrà avere una larghezza sufficiente a contenere la panchina e lo spazio di sosta per una sedia a ruote. Lo spazio occupato dalla sedia a ruote dovrà avere dimensioni minime di 120x120 cm, dovrà essere pavimentata con materiale compatto e antisdrucciolevole ed essere complanare al percorso pedonale o eventualmente raccordata con scivolo di pendenza inferiore al 5%.

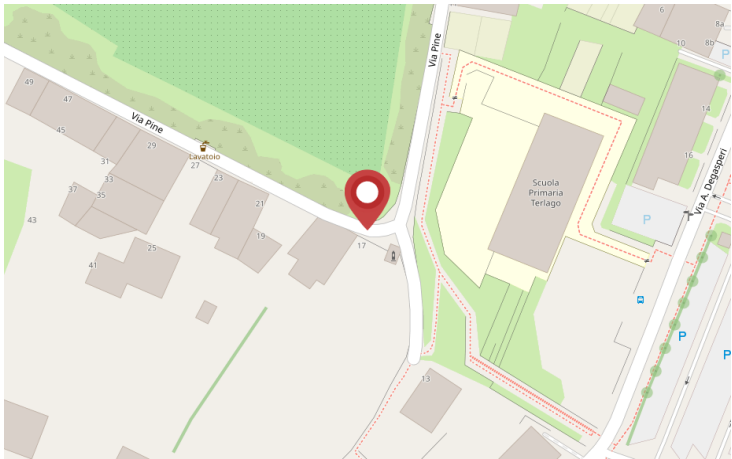
314  
Terlago

L.07 - Percorso inadeguato o non protetto  
Percorso in pendenza privo di corrimano

Inserimento di corrimano visivamente percepibile anche a distanza da parte di persone ipovedenti con le seguenti caratteristiche: - sezione con diametro pari a 40 mm; - altezza compresa fra 90 e 100 cm; - prolungamento di 30 cm oltre la fine del percorso in pendenza; - distanza fra corrimano e parete compresa fra 4 e 5 cm. Nel caso di maggior uso da parte di bambini il corrimano dovrà avere: - sezione non superiore a 30 mm; - altezza compresa tra 60 e 75 cm. In caso di utenza mista si consiglia l'utilizzo di doppio corrimano posto alle due altezze.

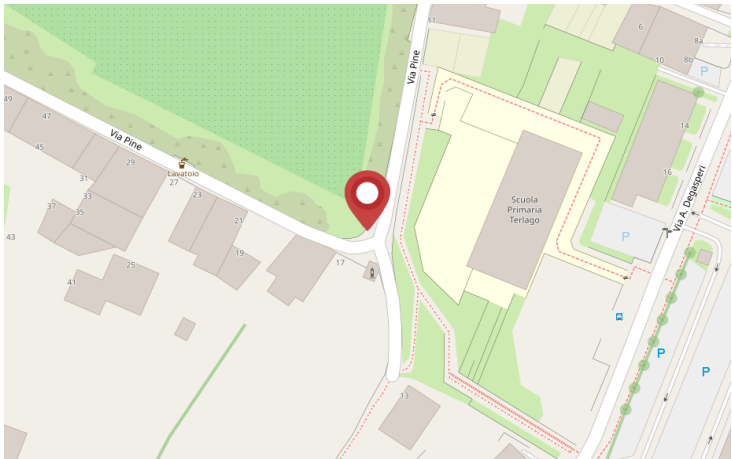
315  
Terlago

L.01 - Percorso inadeguato o non protetto  
Assenza di percorso pedonale a raso

Delimitazione di porzione del percorso riservata ai pedoni tramite realizzazione di segnaletica a terra con riga bianca di larghezza 12-15 cm o elemento percettibile al tatto plantare, finalizzata ad aumentarne il livello di sicurezza in ambiti caratterizzati da scarso traffico veicolare. La pavimentazione da delimitare deve risultare compatta e omogenea e avere pendenza trasversale non superiore all'1%.

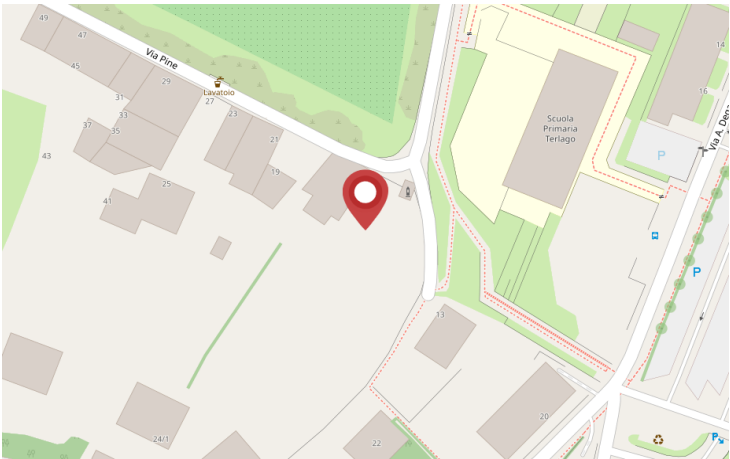
316

L.01 - Percorso inadeguato o non protetto

Assenza di percorso pedonale a raso

Attenzione alla pavimentazione

Delimitazione di porzione del percorso riservata ai pedoni tramite realizzazione di segnaletica a terra con riga bianca di larghezza 12-15 cm o elemento percettibile al tatto plantare, finalizzata ad aumentarne il livello di sicurezza in ambiti caratterizzati da scarso traffico veicolare. La pavimentazione da delimitare deve risultare compatta e omogenea e avere pendenza trasversale non superiore all'1%.

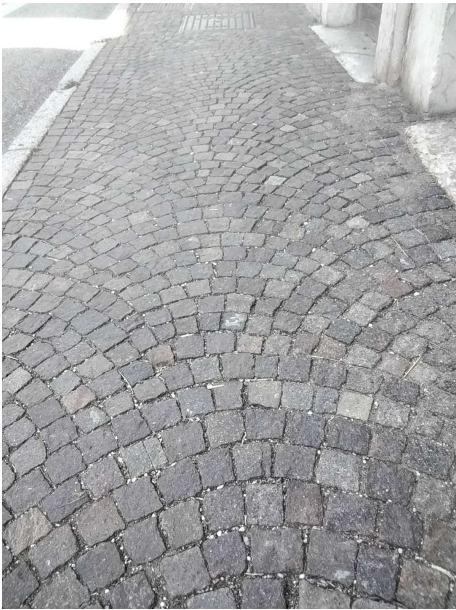
Pavimentazione con sconnessioni dovute alle fugature

Rifacimento della fugatura tramite asportazione del materiale sporgente e ripristino del materiale dove mancante, con stilatura adeguata al fine di ottenere perfetta complanarità tra gli elementi costituenti la pavimentazione.

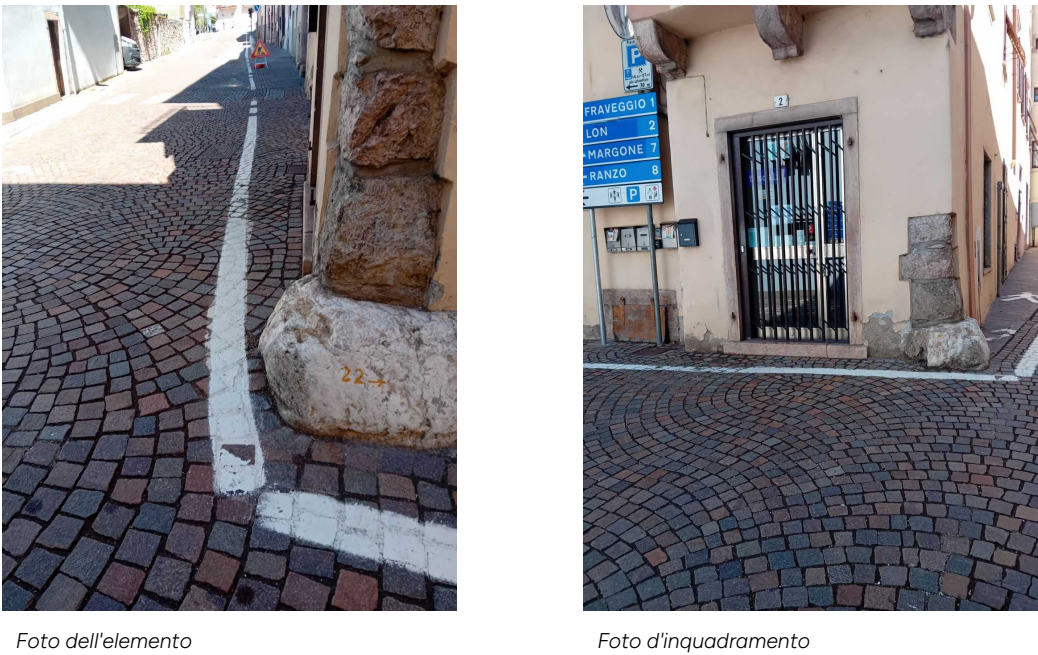
Assenza di percorso accessibile o percorso sottodimensionato

Ampliamento della larghezza complessiva del percorso esistente tramite realizzazione di una nuova pavimentazione pedonale, identica alla preesistente. Per consentirne l'uso da parte di persone in sedia a ruote, la larghezza minima del percorso dovrà essere di 120 cm, con superficie calpestabile compatta ed omogenea. Le fugature, se presenti, saranno prive di risalti e non superiori a 0,5 cm. La pendenza trasversale non dovrà superare l'1%.

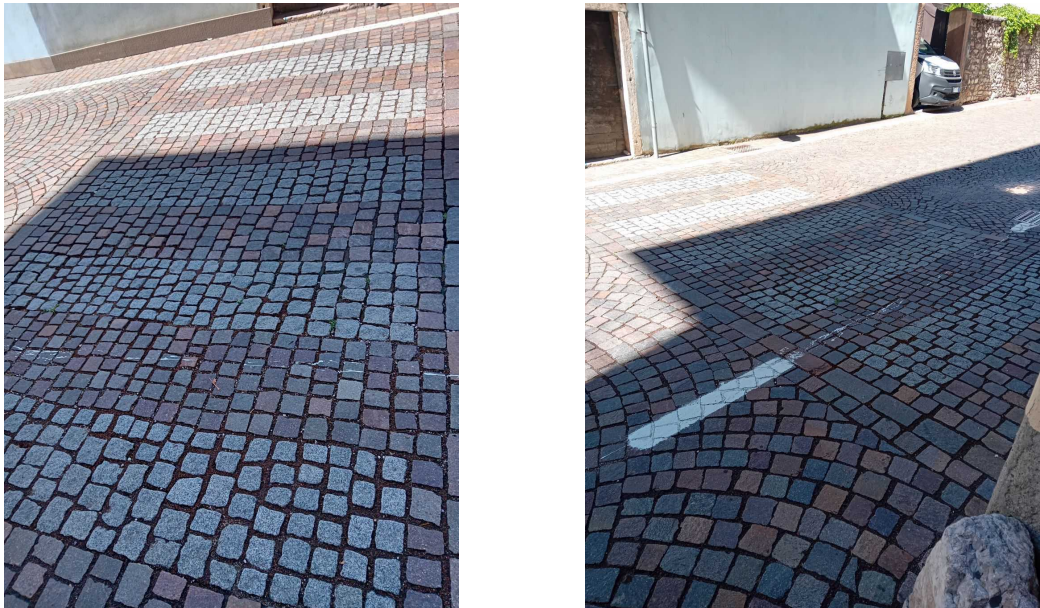
Pavimentazione con sconnessioni dovute alle fugature

Rifacimento della fugatura tramite asportazione del materiale sporgente e ripristino del materiale dove mancante, con stilatura adeguata al fine di ottenere perfetta complanarità tra gli elementi costituenti la pavimentazione.

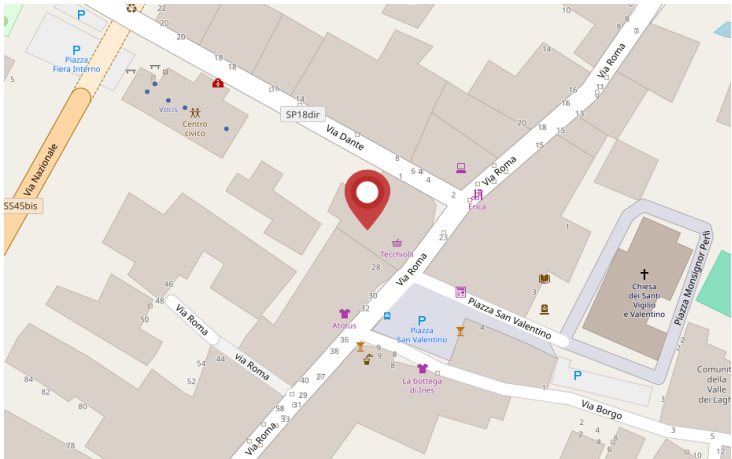
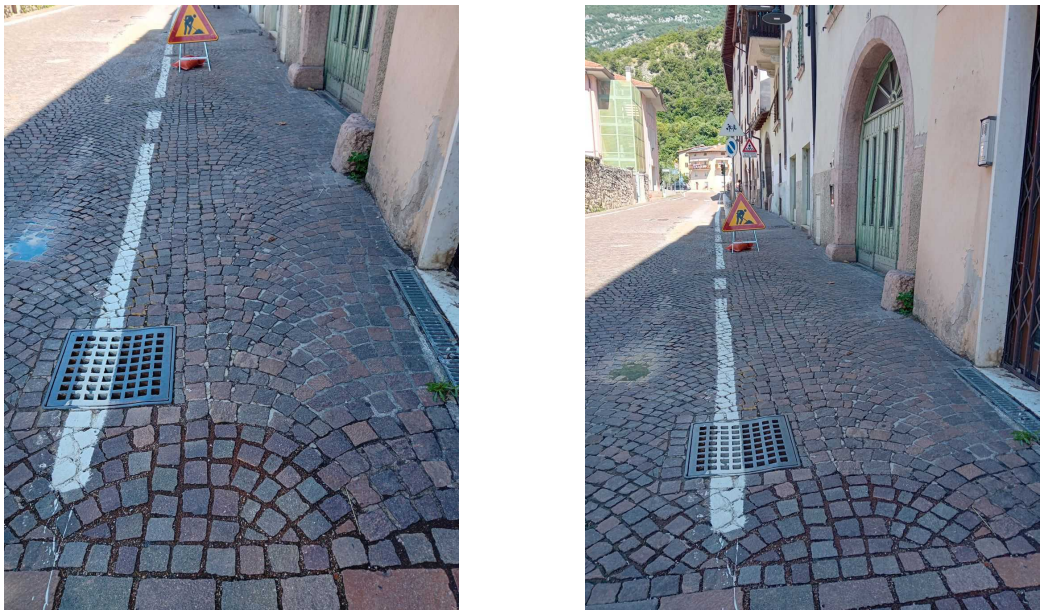
361

N.05 - Pavimentazione inadeguata

Pavimentazione con sconnessioni dovute alle fugature

Rifacimento della fugatura tramite asportazione del materiale sporgente e ripristino del materiale dove mancante, con stilatura adeguata al fine di ottenere perfetta complanarità tra gli elementi costituenti la pavimentazione.

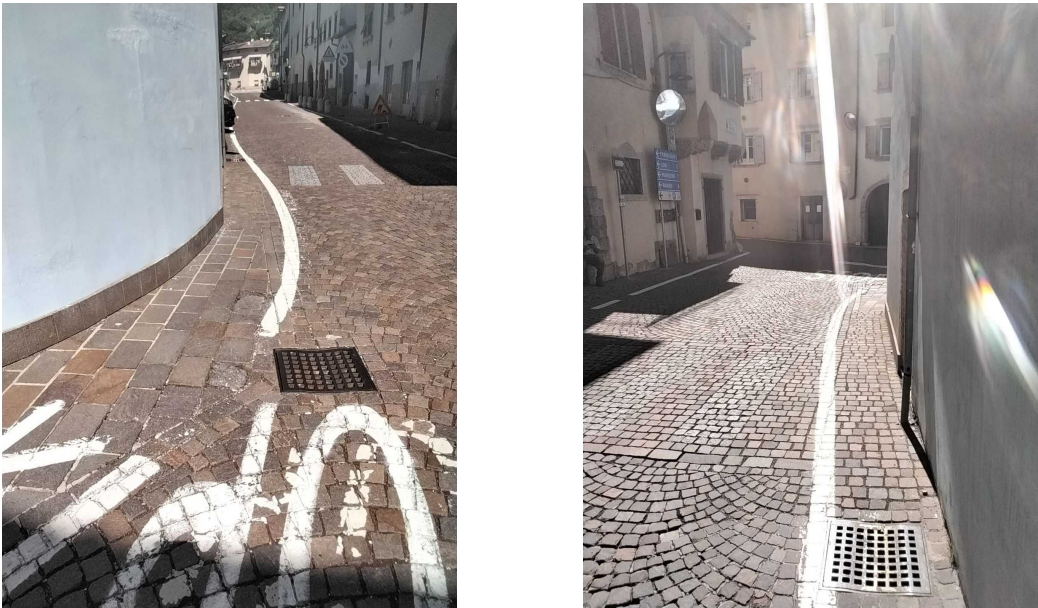
Assenza di percorso accessibile o percorso sottodimensionato

Ampliamento della larghezza complessiva del percorso esistente tramite realizzazione di una nuova pavimentazione pedonale, identica alla preesistente. Per consentirne l'uso da parte di persone in sedia a ruote, la larghezza minima del percorso dovrà essere di 120 cm, con superficie calpestabile compatta ed omogenea. Le fugature, se presenti, saranno prive di risalti e non superiori a 0,5 cm. La pendenza trasversale non dovrà superare l'1%.

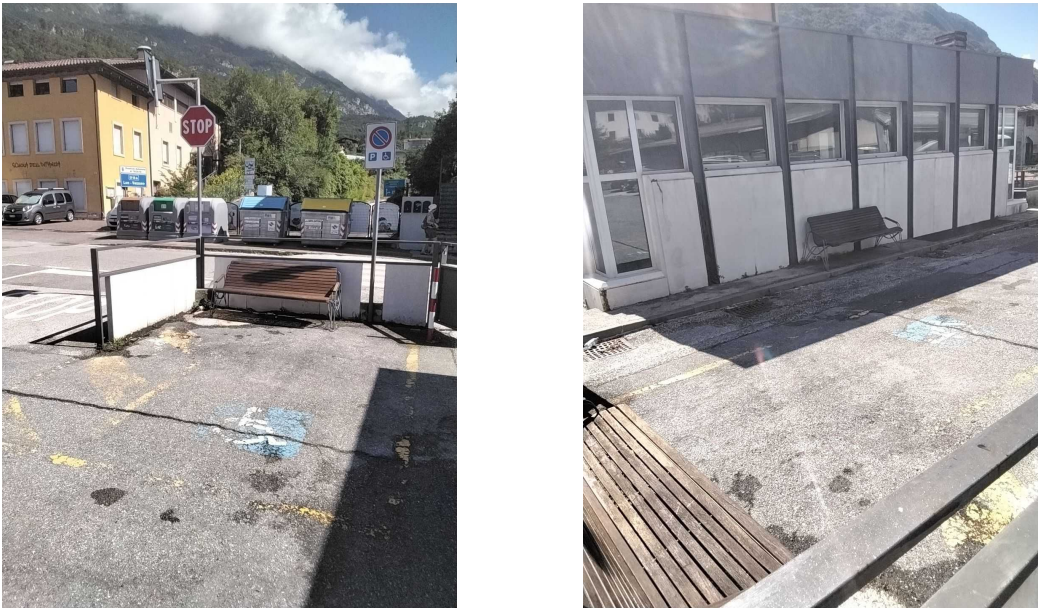
Parcheggio riservato ortogonale o longitudinale al percorso pedonale di area inadeguata (dimensioni inferiori a 5x3,20 m) o sprovvisto di segnaletica orizzontale

Adeguamento delle dimensioni dell'area di parcheggio riservato fino a 5x3,20 m mediante nuova verniciatura a terra. L'area dovrà: - essere adeguatamente evidenziata da una segnaletica orizzontale che individua una zona di 170 cm di larghezza, relativa all'ingombro dell'autovettura, ed una seconda, di larghezza minima 150 cm, necessaria al libero movimento dell'utente in fase di trasferimento. Nel caso di parcheggio longitudinale l'adeguamento delle dimensioni sarà fino a 6x3,20 m. Se le dimensioni non consentono la presenza di una seconda zona libera di 150 cm, si opterà per l'area retrostante la vettura come previsto dal codice della strada. La zona pedonale, se non complanare, dovrà sempre essere raccordata mediante scivolo (pendenza max 5%) con il percorso principale.

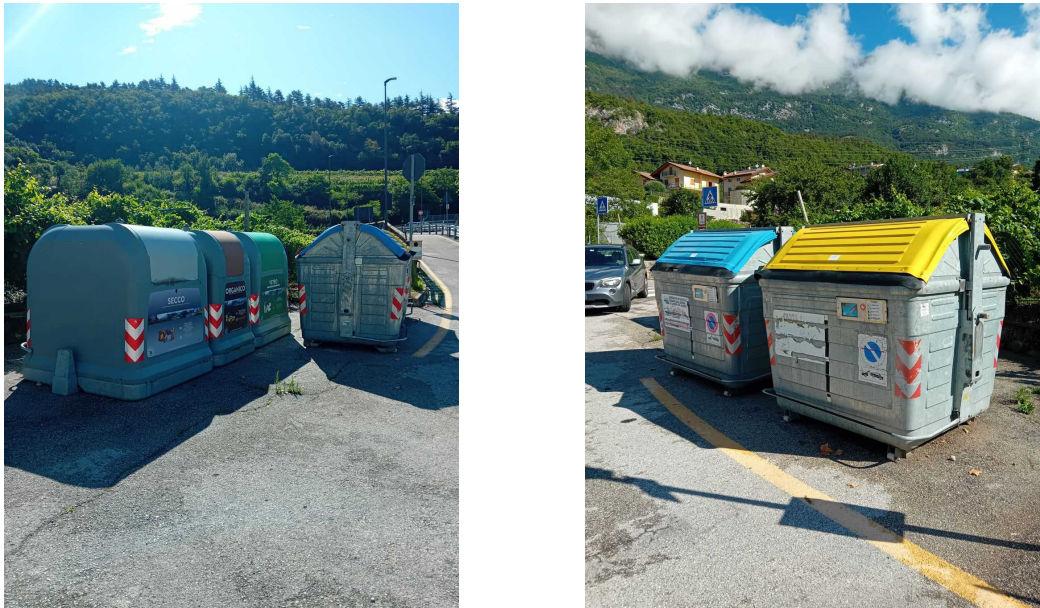
385

M.11 - Arredo urbano assente o inadeguato

Isola ecologica inaccessibile per il modello degli elementi di conferimento

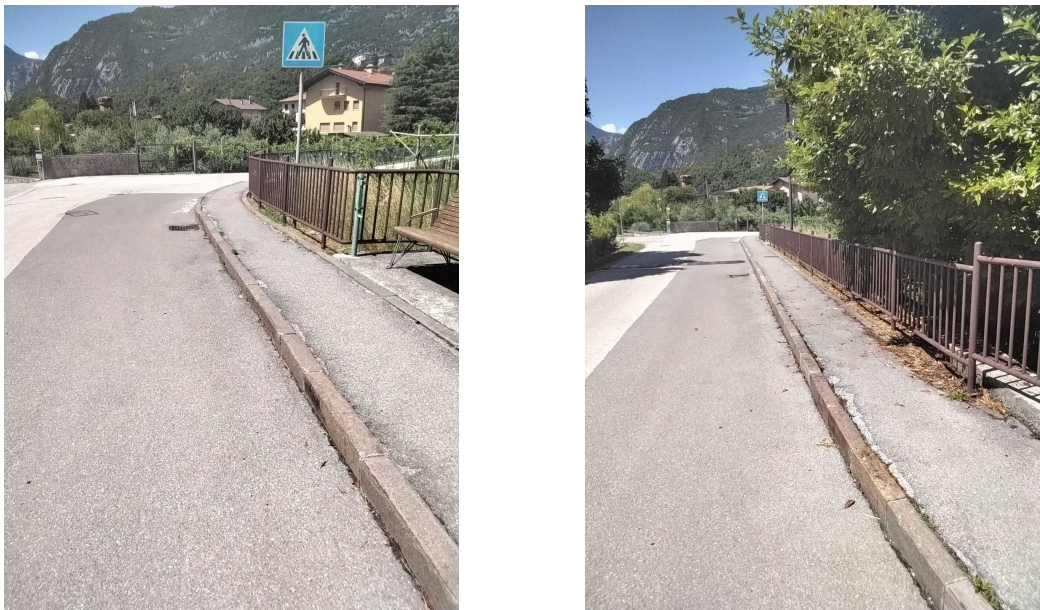
Assenza di percorso accessibile o percorso sottodimensionato

Ampliamento della larghezza complessiva del percorso esistente tramite realizzazione di una nuova pavimentazione pedonale, identica alla preesistente. Per consentirne l'uso da parte di persone in sedia a ruote, la larghezza minima del percorso dovrà essere di 120 cm, con superficie calpestabile compatta ed omogenea. Le fugature, se presenti, saranno prive di risalti e non superiori a 0,5 cm. La pendenza trasversale non dovrà superare l'1%.

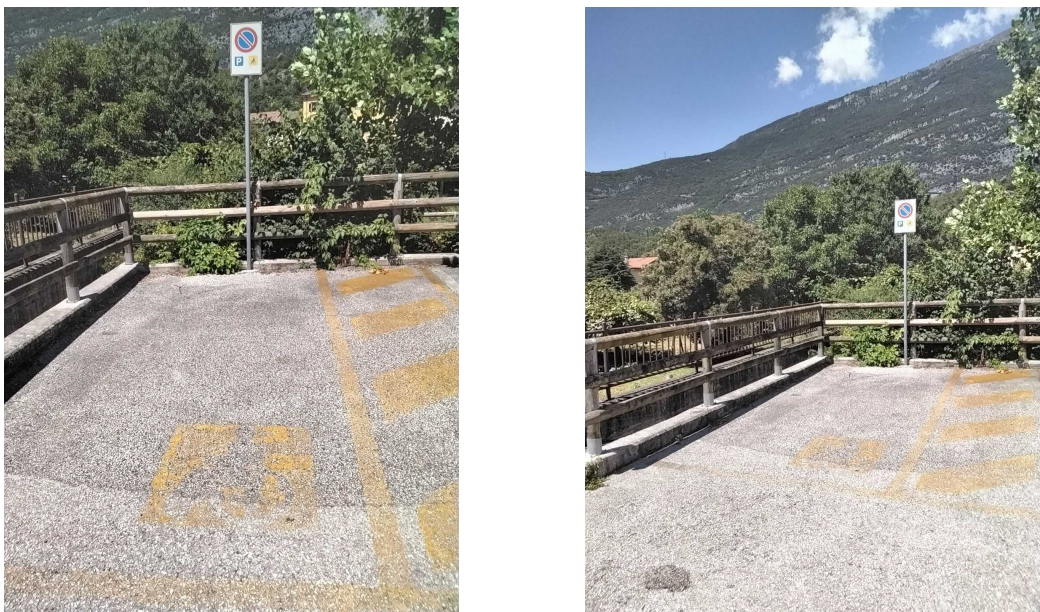
Parcheggio riservato ortogonale o longitudinale al percorso pedonale di area inadeguata (dimensioni inferiori a 5x3,20 m) o sprovvisto di segnaletica orizzontale

Adeguamento delle dimensioni dell'area di parcheggio riservato fino a 5x3,20 m mediante nuova verniciatura a terra. L'area dovrà: - essere adeguatamente evidenziata da una segnaletica orizzontale che individua una zona di 170 cm di larghezza, relativa all'ingombro dell'autovettura, ed una seconda, di larghezza minima 150 cm, necessaria al libero movimento dell'utente in fase di trasferimento. Nel caso di parcheggio longitudinale l'adeguamento delle dimensioni sarà fino a 6x3,20 m. Se le dimensioni non consentono la presenza di una seconda zona libera di 150 cm, si opterà per l'area retrostante la vettura come previsto dal codice della strada. La zona pedonale, se non complanare, dovrà sempre essere raccordata mediante scivolo (pendenza max 5%) con il percorso principale.
