**COMUNE DI VALLELAGHI**  
Provincia di Trento

# **Piano di eliminazione delle barriere architettoniche e sensoriali P.E.B.A.**

## **Schede di rilievo**

**SCHEDE 501-522**

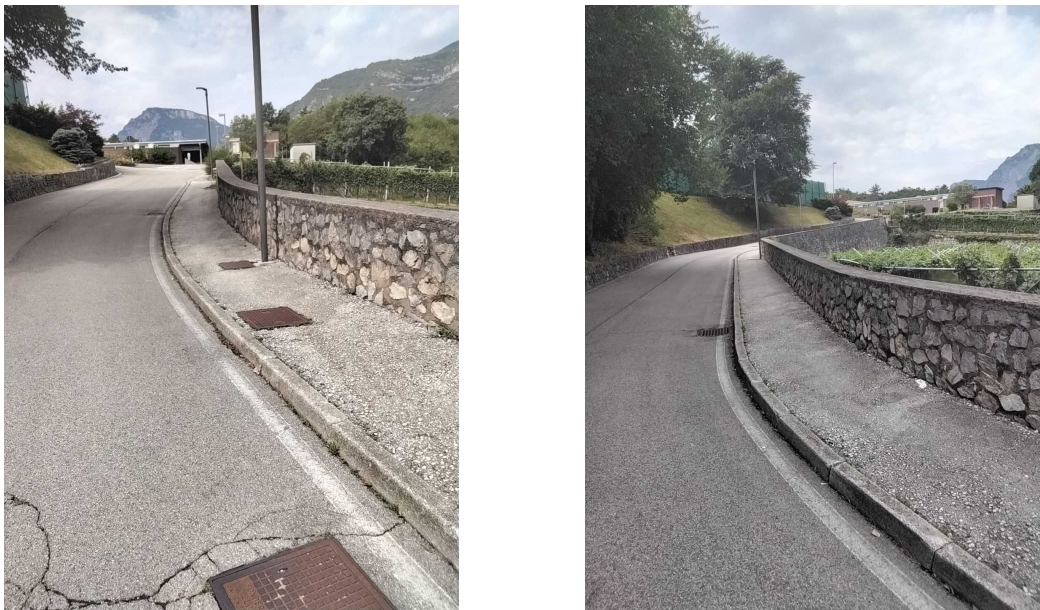
501

L.07 - Percorso inadeguato o non protetto

Percorso in pendenza privo di corrimano

Inserimento di corrimano visivamente percepibile anche a distanza da parte di persone ipovedenti con le seguenti caratteristiche: - sezione con diametro pari a 40 mm; - altezza compresa fra 90 e 100 cm; - prolungamento di 30 cm oltre la fine del percorso in pendenza; - distanza fra corrimano e parete compresa fra 4 e 5 cm. Nel caso di maggior uso da parte di bambini il corrimano dovrà avere: - sezione non superiore a 30 mm; - altezza compresa tra 60 e 75 cm. In caso di utenza mista si consiglia l'utilizzo di doppio corrimano posto alle due altezze.

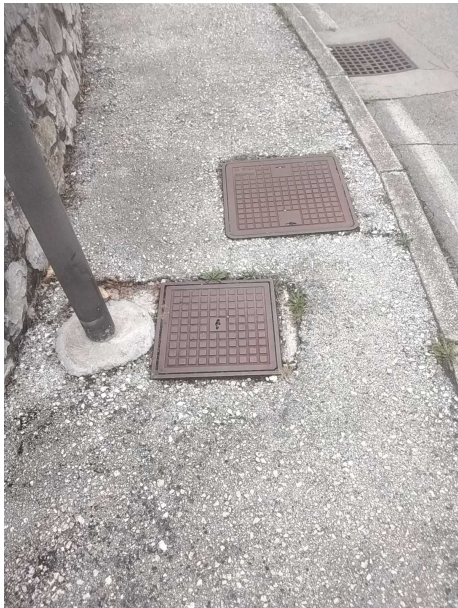
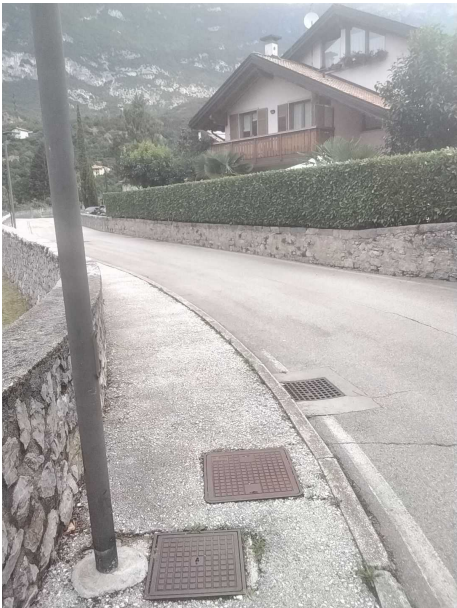
502  
Vezzano

N.03 - Pavimentazione inadeguata  
Pavimentazione dissestata per la presenza di pozzetto/chiusino

Adeguamento tramite asporto della pavimentazione esistente e messa in quota del manufatto al fine di rendere il piano di calpestio perfettamente complanare.  
Asfalto  
2 (Numero)

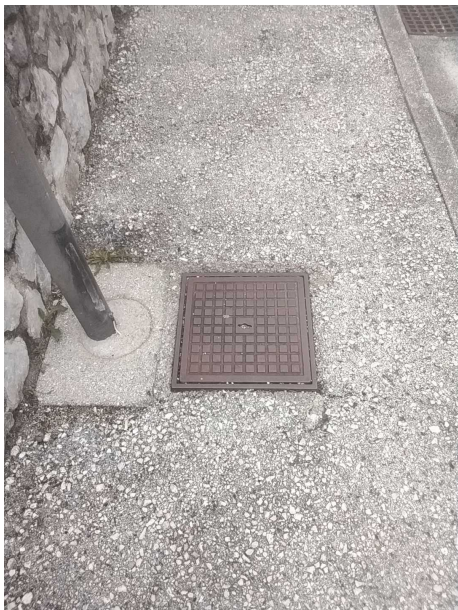
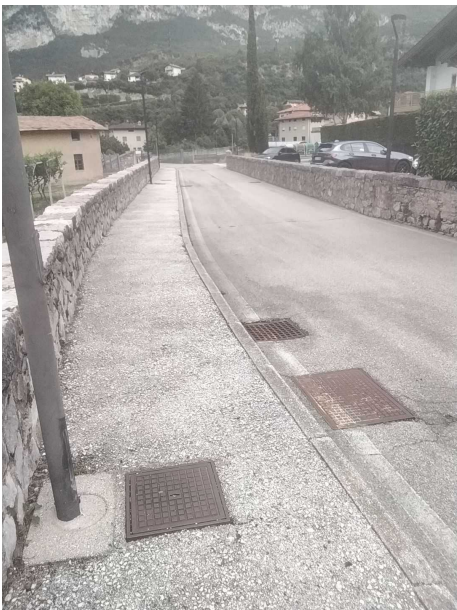
503  
Vezzano

N.03 - Pavimentazione inadeguata  
Pavimentazione dissestata per la presenza di pozzetto/chiusino

Adeguamento tramite asporto della pavimentazione esistente e messa in quota del manufatto al fine di rendere il piano di calpestio perfettamente complanare.  
Asfalto  
1 (Numero)

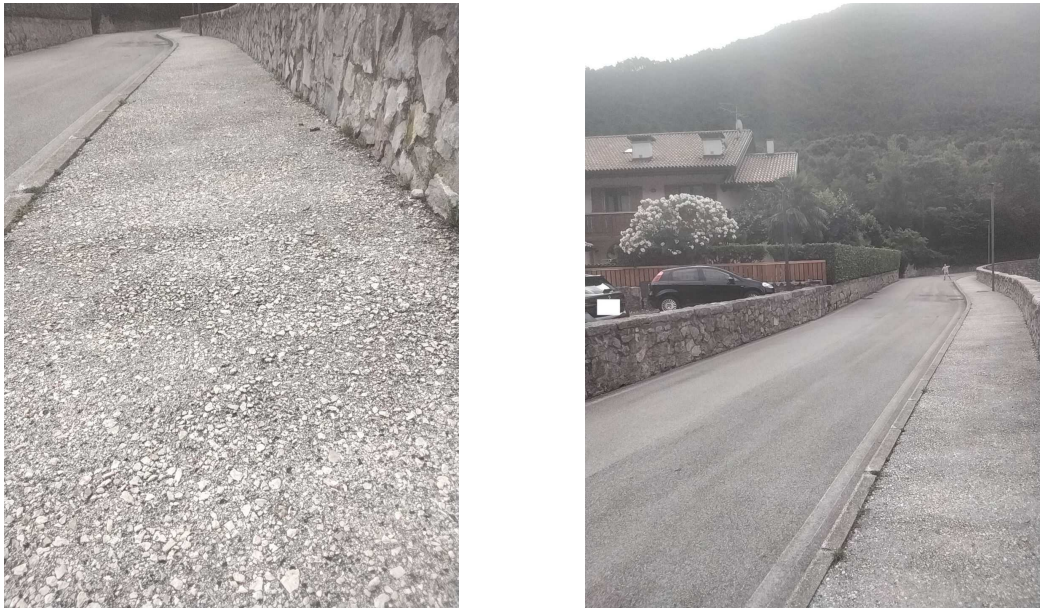
504

N.02 - Pavimentazione inadeguata

Sconnessione generalizzata della pavimentazione

Sostituzione della pavimentazione previa demolizione dell'esistente. Il nuovo percorso dovrà avere le seguenti caratteristiche: - superficie calpestabile compatta ed omogenea; - pendenza trasversale non superiore all'1%; - larghezza non inferiore a 150 cm.

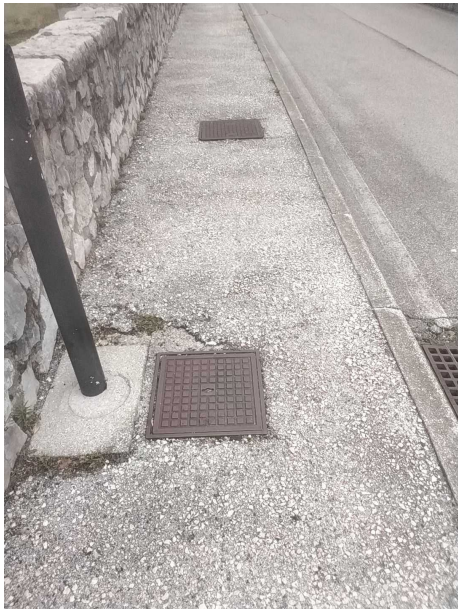
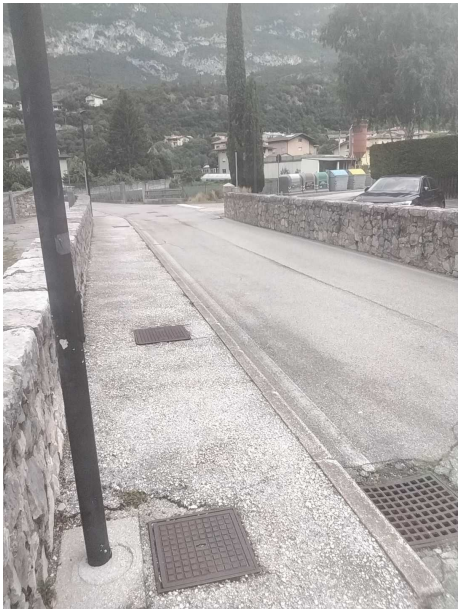
505  
Vezzano

N.03 - Pavimentazione inadeguata  
Pavimentazione dissestata per la presenza di pozzetto/chiusino

Adeguamento tramite asporto della pavimentazione esistente e messa in quota del manufatto al fine di rendere il piano di calpestio perfettamente complanare.  
Asfalto  
2 (Numero)

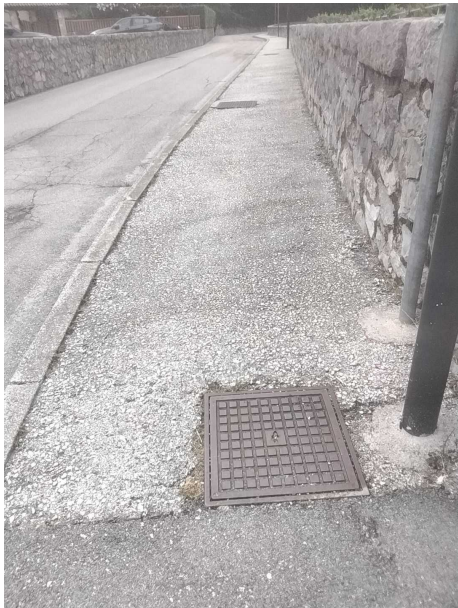
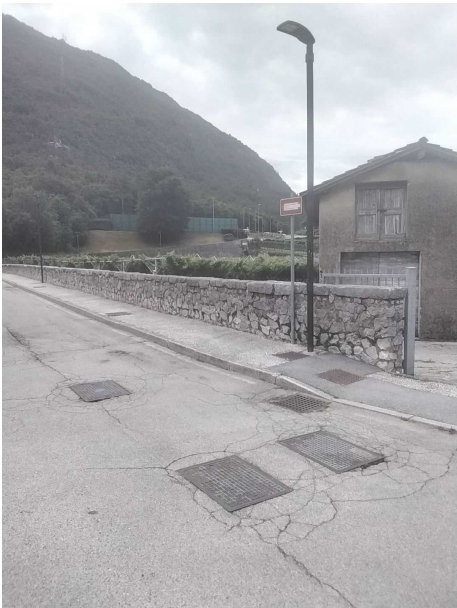
506

N.02 - Pavimentazione inadeguata

Sconnessione generalizzata della pavimentazione

Sostituzione della pavimentazione previa demolizione dell'esistente. Il nuovo percorso dovrà avere le seguenti caratteristiche: - superficie calpestabile compatta ed omogenea; - pendenza trasversale non superiore all'1%; - larghezza non inferiore a 150 cm.

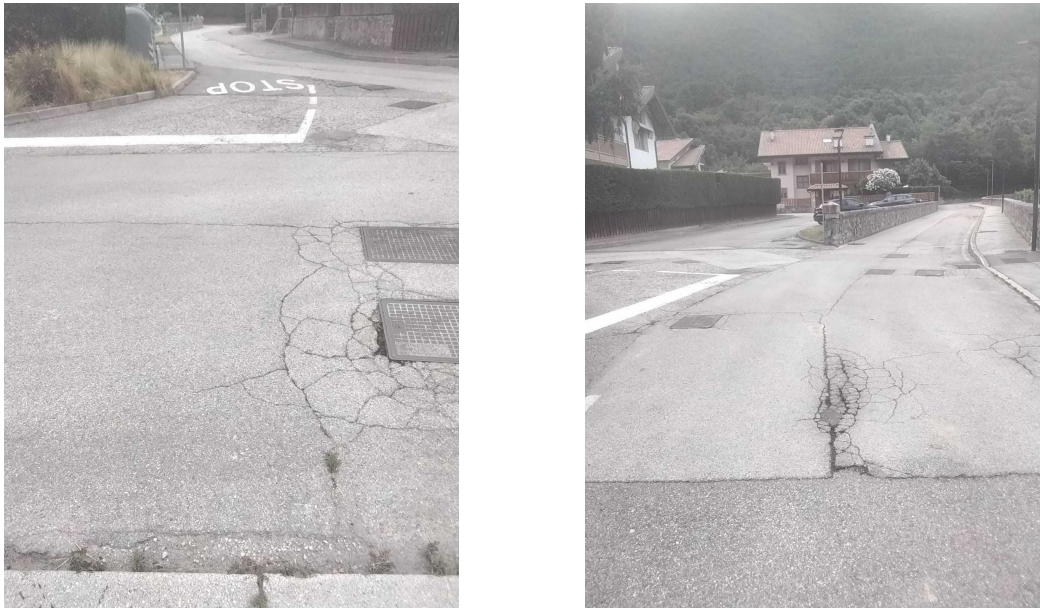
507

C.01 - Attraversamento pedonale assente o inadeguato

Assenza di attraversamento pedonale (a raso)

Nuova realizzazione di attraversamento pedonale a raso con pavimentazione medesima a quella già presente, tramite: - adeguamento dei raccordi al percorso pedonale esistente; - inserimento di segnaletica tattile a pavimento; - realizzazione di zebraure di larghezza minima pari a 250 cm.

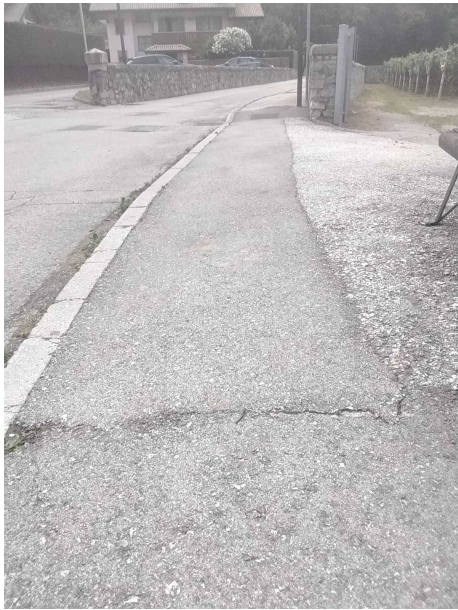
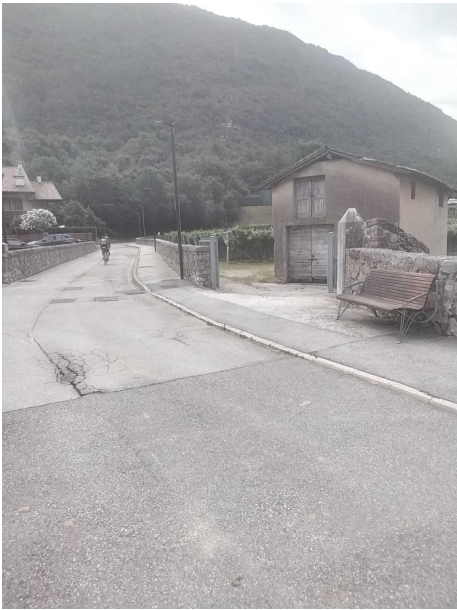
508  
Vezzano

A.01 - Pendenza eccessiva del piano di calpestio  
Pendenza trasversale eccessiva

Demolizione e rifacimento della porzione di pavimentazione interessata da pendenza trasversale e realizzazione di nuovo piano di calpestio con pendenza trasversale non superiore all'1%.  
Asfalto  
11 x 1.5 = 16.5 (Metri quadri)

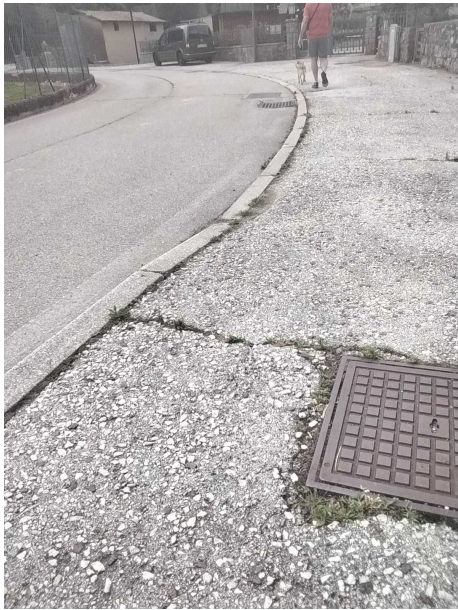
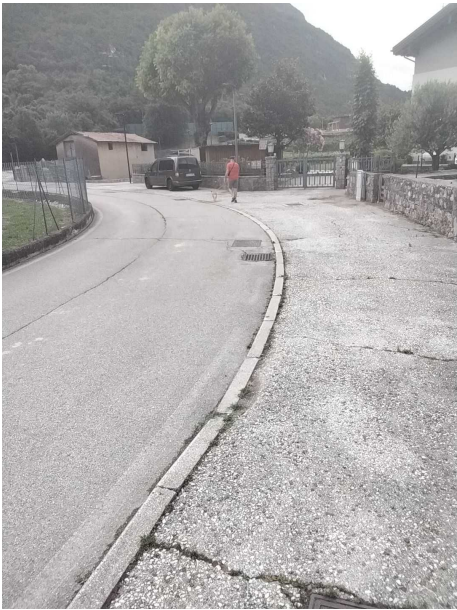
509

N.02 - Pavimentazione inadeguata

Sconnessione generalizzata della pavimentazione

Sostituzione della pavimentazione previa demolizione dell'esistente. Il nuovo percorso dovrà avere le seguenti caratteristiche: - superficie calpestabile compatta ed omogenea; - pendenza trasversale non superiore all'1%; - larghezza non inferiore a 150 cm.

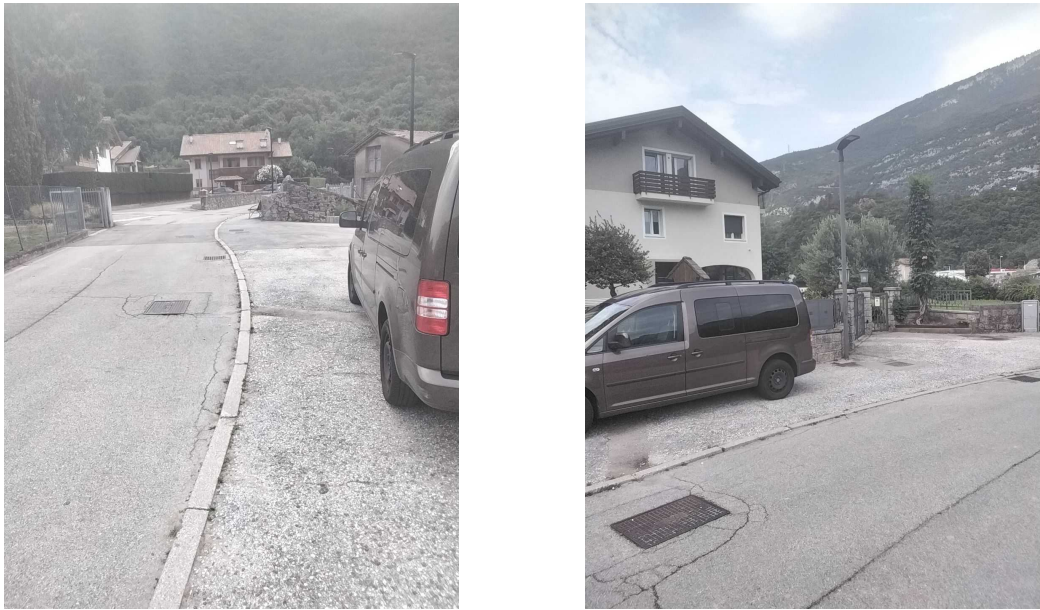
510

E.05 - Ostacolo

Ostacolo costituito dalla sosta non regolamentare di veicoli

Protezione del percorso pedonale da parte di veicoli a quattro e due ruote attraverso maggior controllo da parte delle forze dell'ordine o l'installazione di cordolo stradale con delineatore cilindrico.

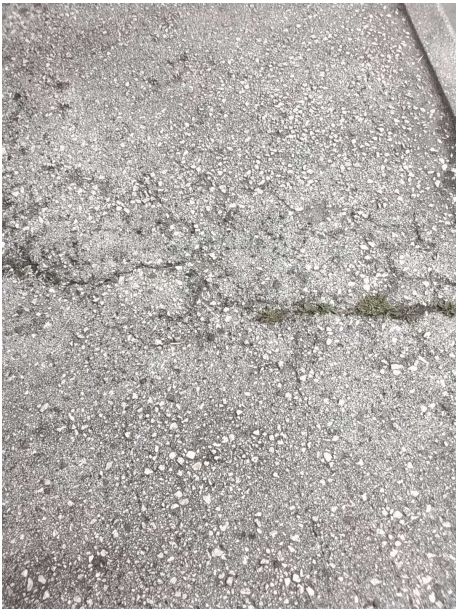
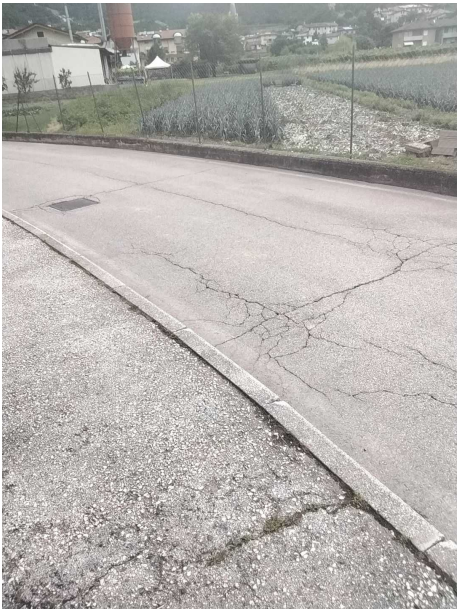
| ID | 511 |

| Tipologia Criticità | N.01 - Pavimentazione inadeguata |
| Descrizione Criticità | Presenza di sconnessioni, buche isolate, deformazioni della pavimentazione esistente, assenza di porzioni di essa |

| Descrizione intervento | Adeguamento della pavimentazione dissestata tramite demolizione e rifacimento del tappetino d'usura o sostituzione di parte di essa, con finitura tale da rendere il piano di calpestio perfettamente complanare e raccordato adeguatamente alla pavimentazione esistente. |

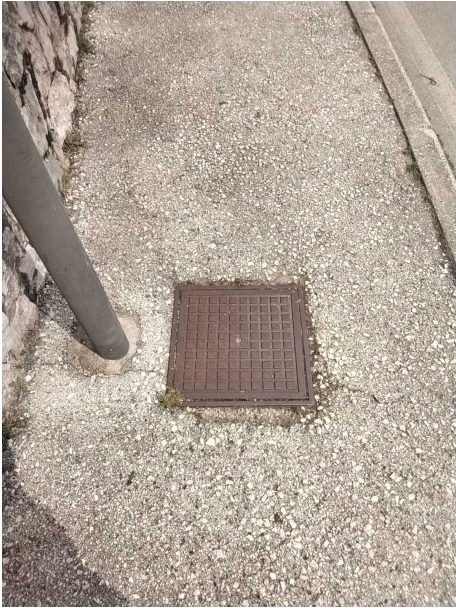
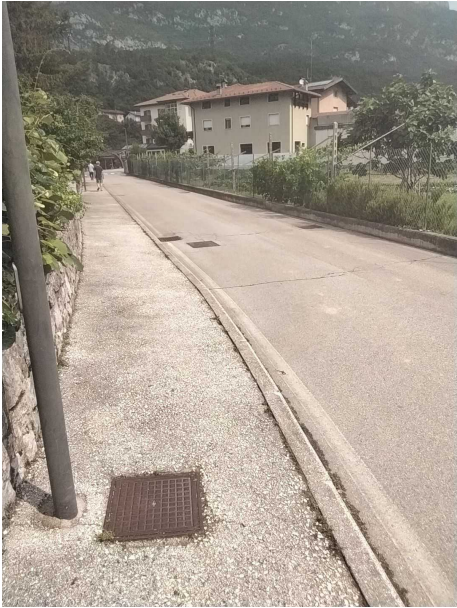
| ID | 512 |

| Tipologia Criticità | N.03 - Pavimentazione inadeguata |
| Descrizione Criticità | Pavimentazione dissestata per la presenza di pozzetto/chiusino |

| Descrizione intervento | Adeguamento tramite asporto della pavimentazione esistente e messa in quota del manufatto al fine di rendere il piano di calpestio perfettamente complanare. |

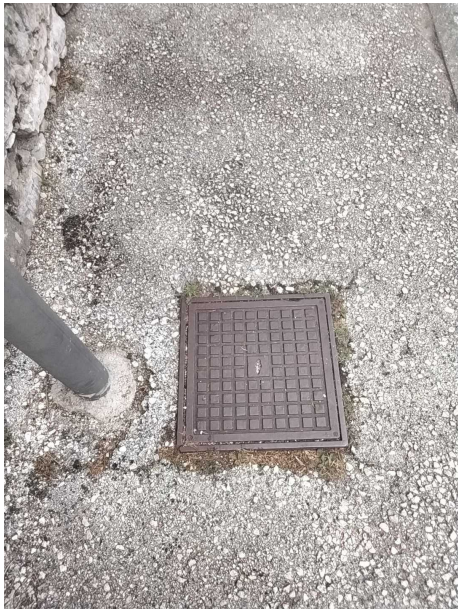
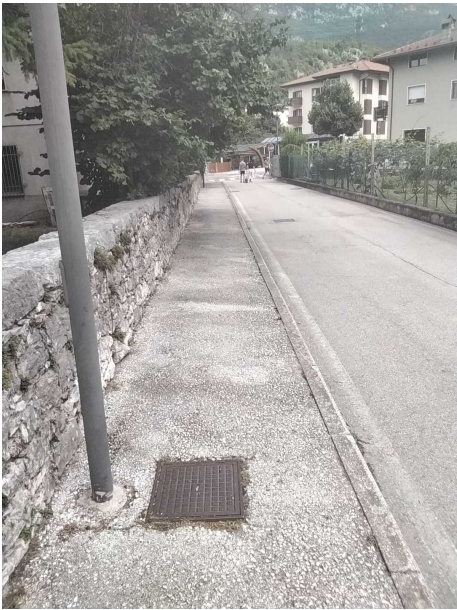
513

N.03 - Pavimentazione inadeguata

Pavimentazione dissestata per la presenza di pozzetto/chiusino

Adeguamento tramite asporto della pavimentazione esistente e messa in quota del manufatto al fine di rendere il piano di calpestio perfettamente complanare.

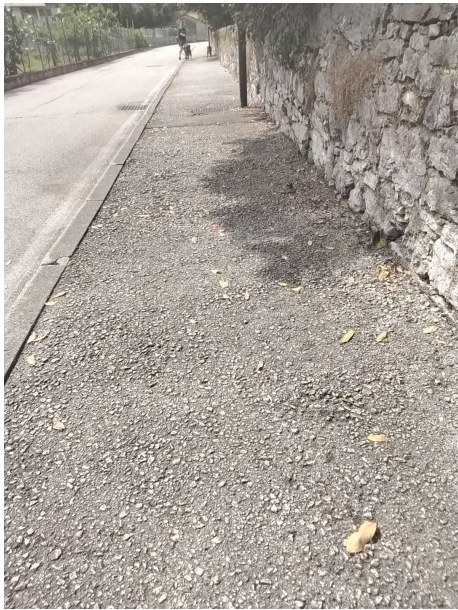
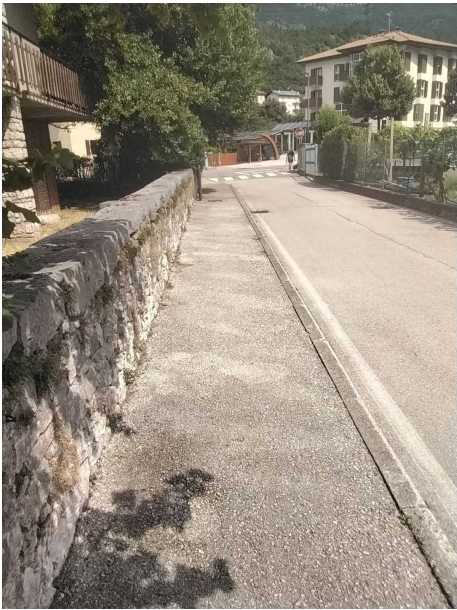
514

N.02 - Pavimentazione inadeguata

Sconnessione generalizzata della pavimentazione

Sostituzione della pavimentazione previa demolizione dell'esistente. Il nuovo percorso dovrà avere le seguenti caratteristiche: - superficie calpestabile compatta ed omogenea; - pendenza trasversale non superiore all'1%; - larghezza non inferiore a 150 cm.

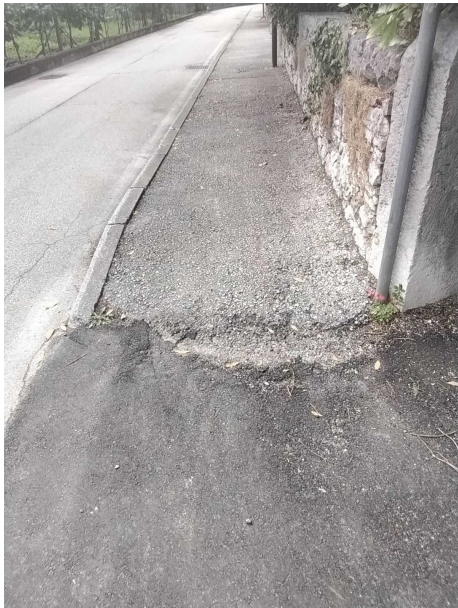
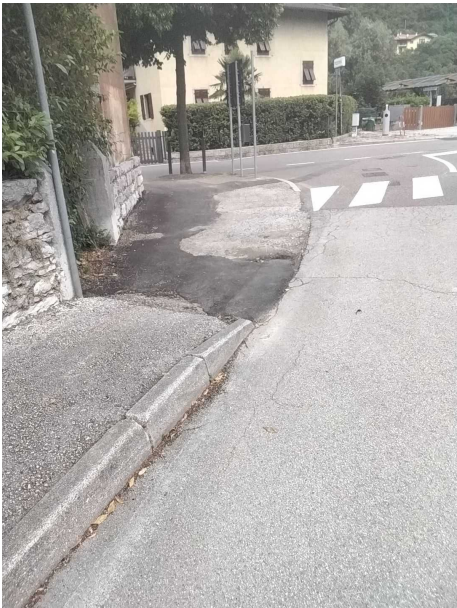
515  
Vezzano

A.02 - Pendenza eccessiva del piano di calpestio  
Scivolo con pendenza longitudinale eccessiva o assenza di scivolo

Demolizione della rampa esistente e ricostruzione della stessa con le seguenti caratteristiche: - pendenza longitudinale preferibilmente inferiore/uguale al 5% (in ogni caso non superiore all'8%); - pendenza trasversale non superiore all'1%; - pavimentazione uniforme e compatta; - larghezza non inferiore a 120 cm (se possibile pari a150 cm). - per lunghezze superiori ai 10 ml la rampa dovrà essere interrotta con un piano orizzontale intermedio di dimensioni non inferiori a 150x150 cm; - per dislivelli fra i piani a monte e valle della rampa maggiori di 20 cm, si suggerisce di dotare la stessa di cordolo battiruota (o elemento di medesima risposta funzionale) e corrimano su almeno uno dei due lati, visibilmente percepibile anche a distanza; - la rampa dovrà essere percepibile da parte delle persone non vedenti tramite l'impiego di opportuna segnaletica tattilo plantare e con contrasto cromatico.

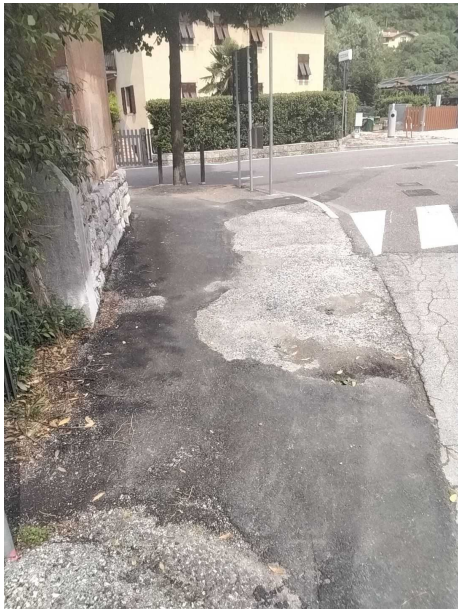
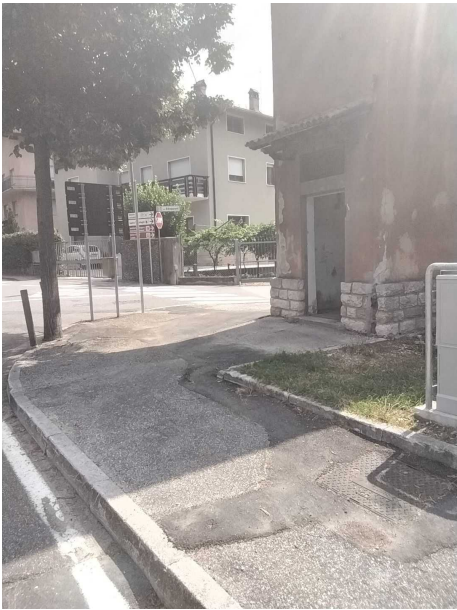
516

N.02 - Pavimentazione inadeguata

Sconnessione generalizzata della pavimentazione

Sostituzione della pavimentazione previa demolizione dell'esistente. Il nuovo percorso dovrà avere le seguenti caratteristiche: - superficie calpestabile compatta ed omogenea; - pendenza trasversale non superiore all'1%; - larghezza non inferiore a 150 cm.

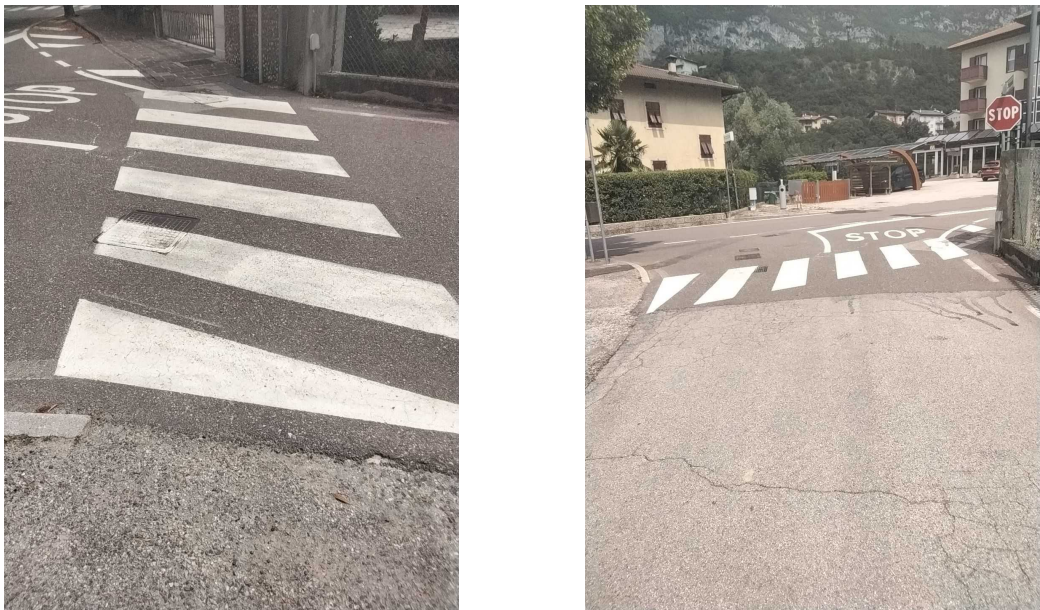
517

H.02 - Segnaletica tattilopiantare assente o inadeguata

Assenza o danneggiamento di segnalazione tattilopiantare per l'intercettazione di attraversamento pedonale

Intercettazione dell'attraversamento pedonale attraverso la collocazione di adeguata segnaletica tattilopiantare sul marciapiede. Se non vi è semaforo sarà sufficiente sbarrare il marciapiede all'altezza del centro della zona zebraata posta a 90°, con il codice di direzione rettilinea di larghezza 60 cm, che terminerà 40 cm prima del confine fra scivolo e zona carrabile con il codice di pericolo valicabile che deve coprire tutta la luce dello scivolo.

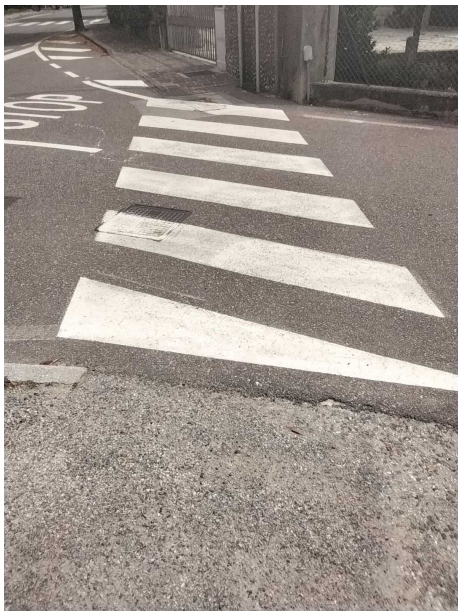
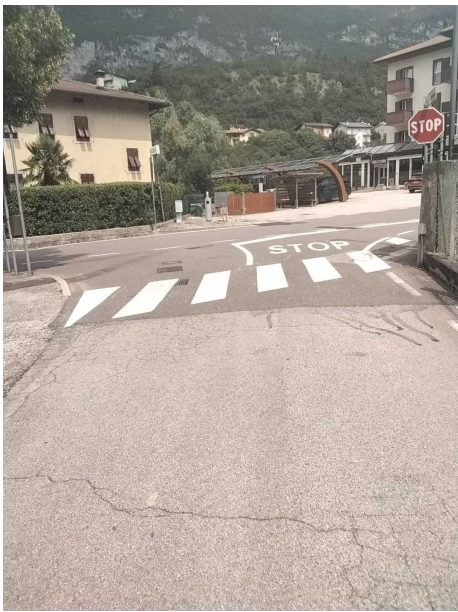
518

H.06 - Segnaletica tattilopiantare assente o inadeguata

Assenza o danneggiamento di segnalazione tattilopiantare come linea guida all'orientamento delle persone non vedenti;

Inserimento di segnalazione tattilopiantare costituita da codice di direzione rettilinea di larghezza 60 cm trattata a righe parallele con funzione di orientamento (in caso di spazi aperti, piazze, attraversamenti obliqui o percorsi eccessivamente larghi).

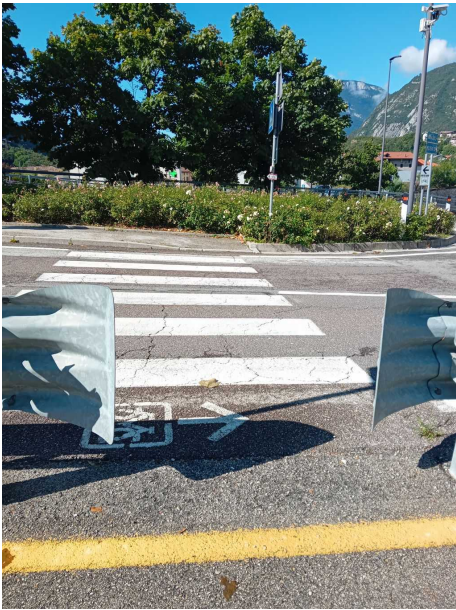
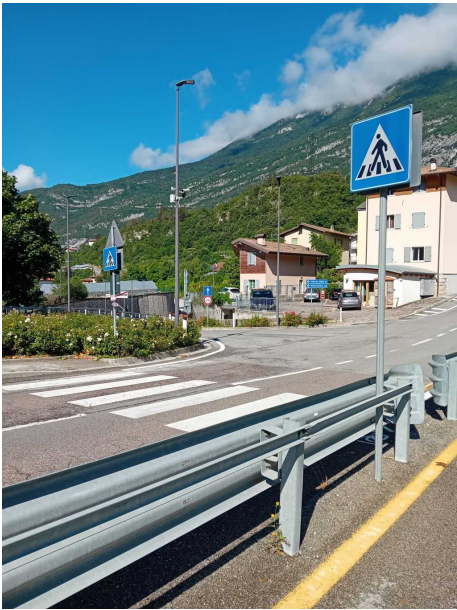
| Tipologia Criticità | H.02 - Segnaletica tattilopiantare assente o inadeguata |
| Descrizione Criticità | Assenza o danneggiamento di segnalazione tattilopiantare per l'intercettazione di attraversamento pedonale |

| Descrizione intervento | Intercettazione dell'attraversamento pedonale attraverso la collocazione di adeguata segnaletica tattilopiantare sul marciapiede. Se non vi è semaforo sarà sufficiente sbarrare il marciapiede all'altezza del centro della zona zebrata posta a 90°, con il codice di direzione rettilinea di larghezza 60 cm, che terminerà 40 cm prima del confine fra scivolo e zona carrabile con il codice di pericolo valicabile che deve coprire tutta la luce dello scivolo. |

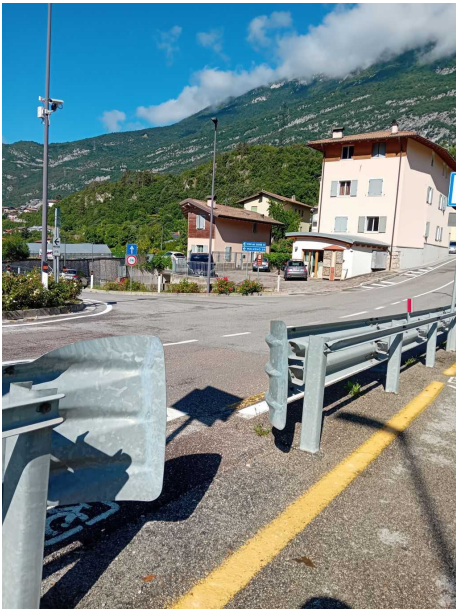
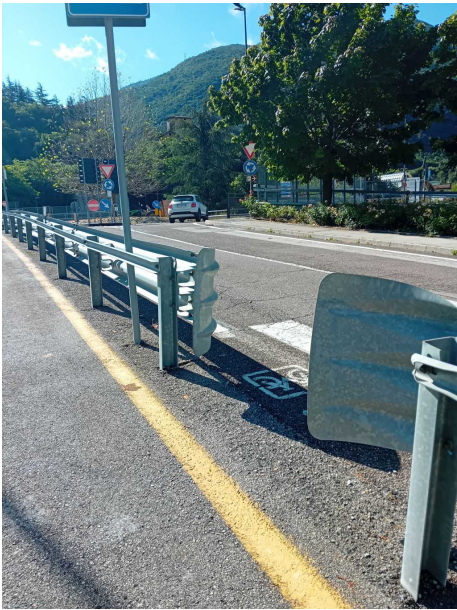
| Tipologia Criticità | E.03 - Ostacolo |
| Descrizione Criticità | Ostacolo da schermare e segnalare (cassetta postale/impianto semaforico/palo di illuminazione/parchimetro/pensilina) |
| Note integrative | Guard rail pericoloso con estremità taglienti |

| Descrizione intervento | Schermatura dell'ostacolo (es.: transennatura, applicazione di pannello o striscia di materiale a elevata elasticità ed assorbimento d'urto, etc. per la protezione dagli spigoli vivi) e segnalazione dello stesso a quota piano di calpestio (intercettabile da bastone bianco/tatto plantare). |

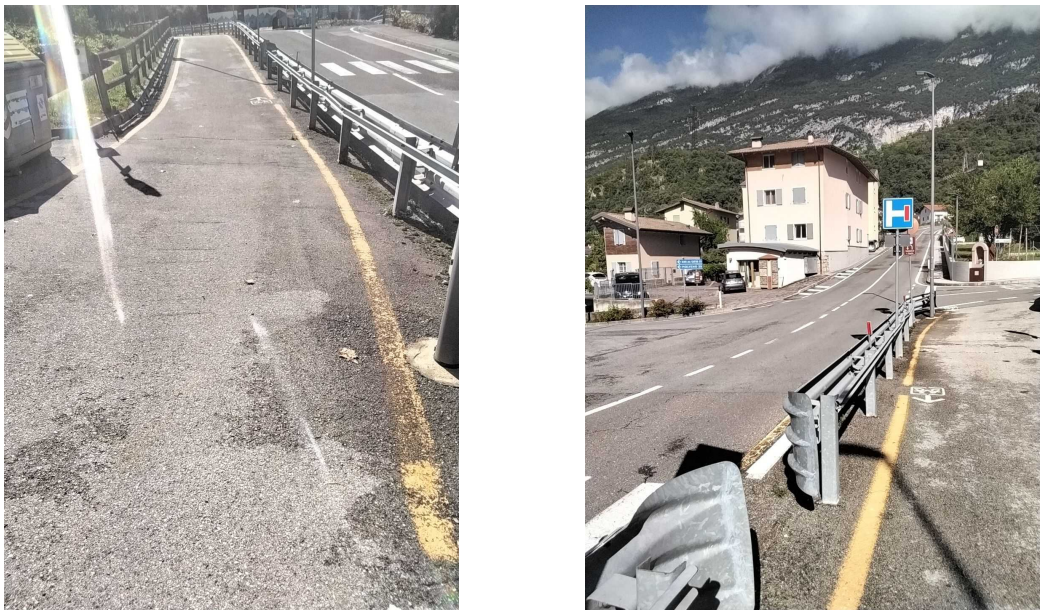
521

L.10 - Percorso inadeguato o non protetto

Separazione non adeguata fra percorso pedonale e ciclabile

Inserimento di cordolo in rilievo a separazione del percorso ciclabile e pedonale.

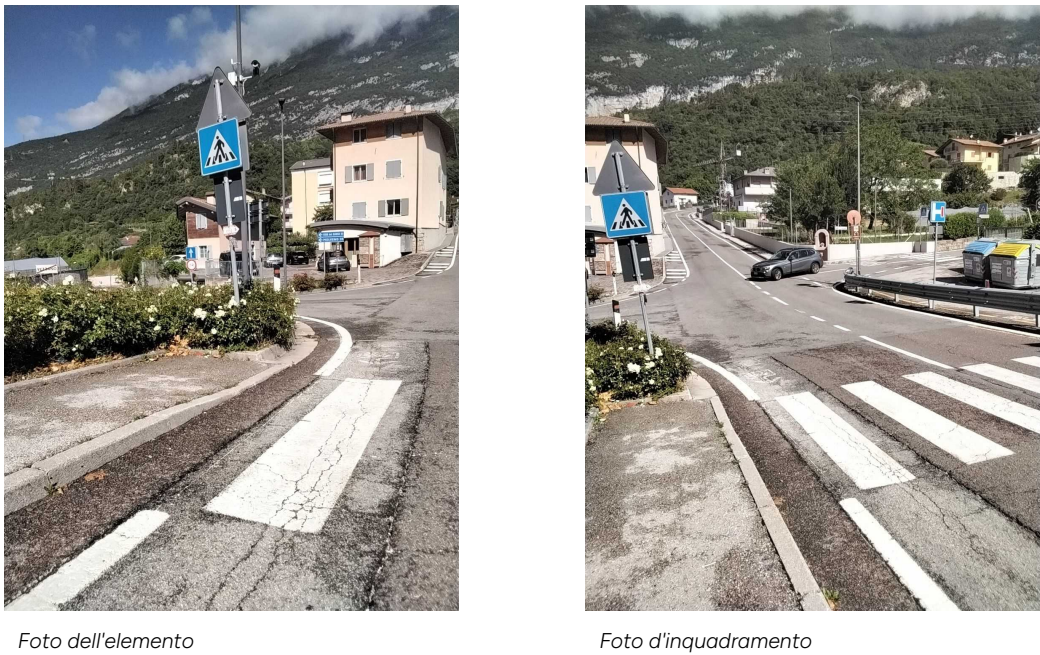
522

G.01 - Dislivello

Gradino maggiore di 2,5 cm - soluzione a una rampa

Raccordo del dislivello esistente tramite riporto di materiale con realizzazione di una rampa avente le seguenti caratteristiche: - pendenza longitudinale preferibilmente inferiore/uguale al 5% (in ogni caso non superiore al 8%); - pendenza trasversale non superiore all'1%; - pavimentazione uniforme e compatta; - larghezza non inferiore a 120 cm (se possibile pari a 150 cm); - per lunghezze superiori ai 10 m la rampa dovrà essere interrotta con un piano orizzontale intermedio di dimensioni non inferiori a 150x150 cm; - per dislivelli fra i piani a monte e valle della rampa maggiori di 20 cm, si suggerisce di dotare la stessa di cordolo battiruota (o elemento di medesima risposta funzionale) e corrimano su almeno uno dei due lati, visibilmente percepibile anche a distanza; - la rampa dovrà essere percepibile da parte delle persone non vedenti tramite l'impiego di opportuna segnaletica tattile plantare ad alto contrasto cromatico; - qualora la larghezza del percorso pedonale esistente sia superiore a 200 cm, la rampa potrà avere larghezza inferiore alla totalità dello stesso ma in ogni caso non inferiore a 120 cm.
