**COMUNE DI VALLELAGHI**  
Provincia di Trento

# **Piano di eliminazione delle barriere architettoniche e sensoriali P.E.B.A.**

## **Schede di rilievo**

**SCHEDE 1-100**

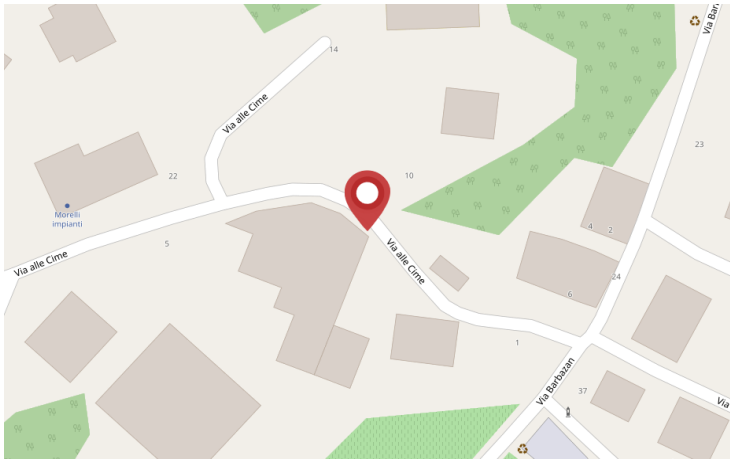
001  
Padergnone

L.01 - Percorso inadeguato o non protetto  
Assenza di percorso pedonale a raso

Delimitazione di porzione del percorso riservata ai pedoni tramite realizzazione di segnaletica a terra con riga bianca di larghezza 12-15 cm o elemento percettibile al tatto plantare, finalizzata ad aumentarne il livello di sicurezza in ambiti caratterizzati da scarso traffico veicolare. La pavimentazione da delimitare deve risultare compatta e omogenea e avere pendenza trasversale non superiore all'1%.

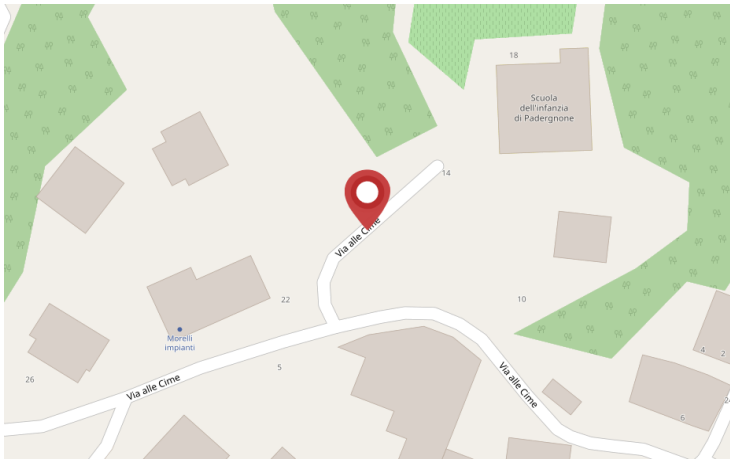
002  
Padergnone

L.01 - Percorso inadeguato o non protetto  
Assenza di percorso pedonale a raso

Delimitazione di porzione del percorso riservata ai pedoni tramite realizzazione di segnaletica a terra con riga bianca di larghezza 12-15 cm o elemento percettibile al tatto plantare, finalizzata ad aumentarne il livello di sicurezza in ambiti caratterizzati da scarso traffico veicolare. La pavimentazione da delimitare deve risultare compatta e omogenea e avere pendenza trasversale non superiore all'1%.

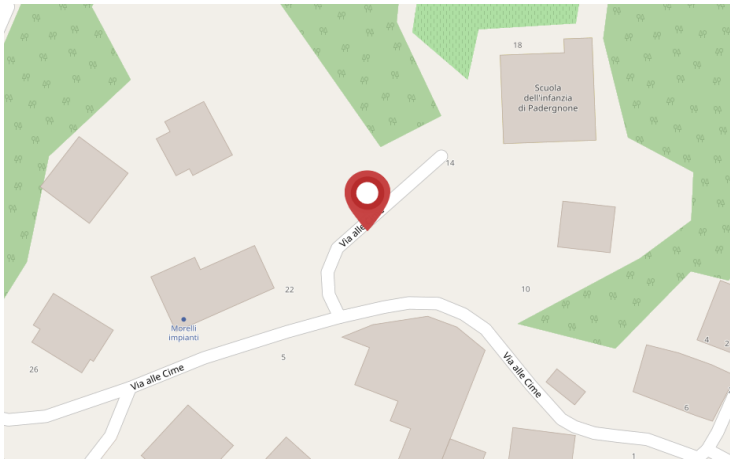
003  
Padergnone

L.07 - Percorso inadeguato o non protetto  
Percorso in pendenza privo di corrimano

Inserimento di corrimano visivamente percepibile anche a distanza da parte di persone ipovedenti con le seguenti caratteristiche: - sezione con diametro pari a 40 mm; - altezza compresa fra 90 e 100 cm; - prolungamento di 30 cm oltre la fine del percorso in pendenza; - distanza fra corrimano e parete compresa fra 4 e 5 cm. Nel caso di maggior uso da parte di bambini il corrimano dovrà avere: - sezione non superiore a 30 mm; - altezza compresa tra 60 e 75 cm. In caso di utenza mista si consiglia l'utilizzo di doppio corrimano posto alle due altezze.

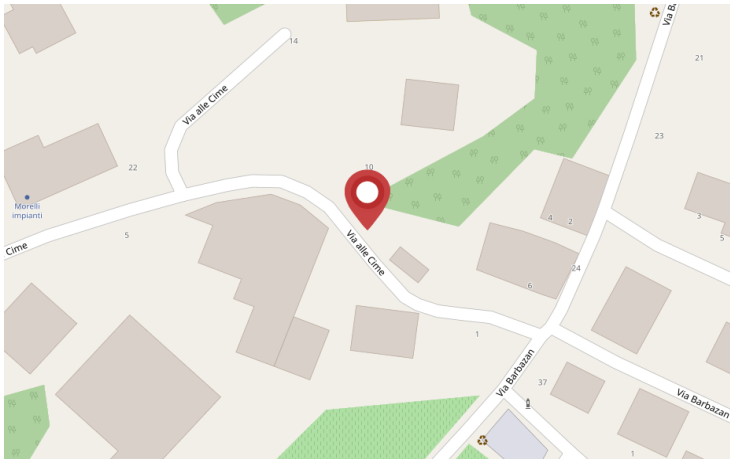
004  
Padergnone

L.07 - Percorso inadeguato o non protetto  
Percorso in pendenza privo di corrimano

Inserimento di corrimano visivamente percepibile anche a distanza da parte di persone ipovedenti con le seguenti caratteristiche: - sezione con diametro pari a 40 mm; - altezza compresa fra 90 e 100 cm; - prolungamento di 30 cm oltre la fine del percorso in pendenza; - distanza fra corrimano e parete compresa fra 4 e 5 cm. Nel caso di maggior uso da parte di bambini il corrimano dovrà avere: - sezione non superiore a 30 mm; - altezza compresa tra 60 e 75 cm. In caso di utenza mista si consiglia l'utilizzo di doppio corrimano posto alle due altezze.

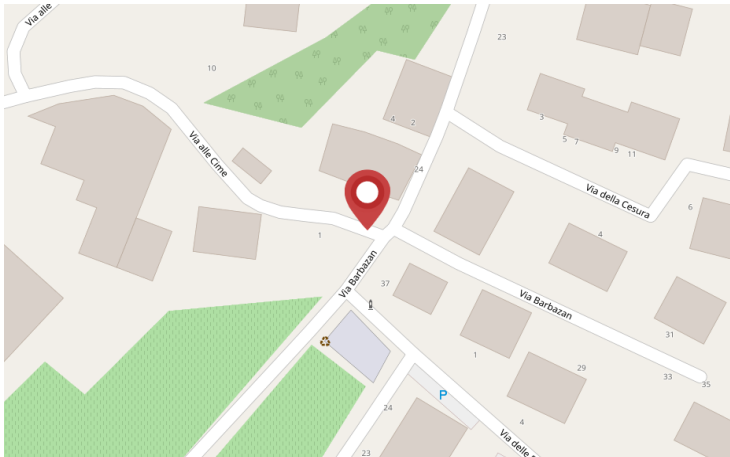
005

C.01 - Attraversamento pedonale assente o inadeguato

Assenza di attraversamento pedonale (a raso)

Attenzione alla pendenza trasversale

Nuova realizzazione di attraversamento pedonale a raso con pavimentazione medesima a quella già presente, tramite: - adeguamento dei raccordi al percorso pedonale esistente; - inserimento di segnaletica tattile a pavimento; - realizzazione di zebraure di larghezza minima pari a 250 cm.

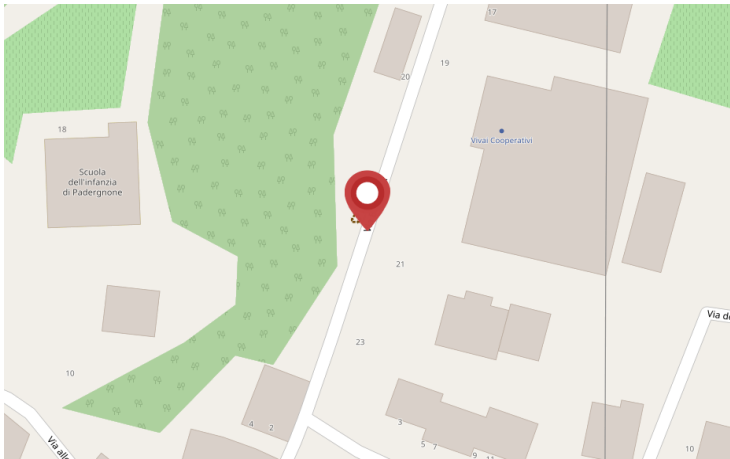
006  
Padergnone

P.01 - Vegetazione inadeguata  
Vegetazione eccessiva o inadeguata puntuale

Potatura di elemento arboreo o arbustivo che costituisce ostacolo al fine di liberare lo spazio di transito fino all'altezza 220 cm dal piano di calpestio su tutta la larghezza del percorso. Intervento puntuale.  
Potatura  
1 (Numero)

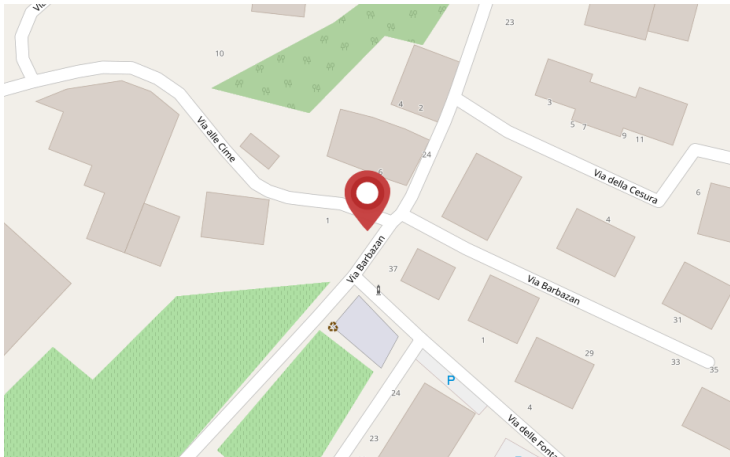
007  
Padergnone

N.03 - Pavimentazione inadeguata  
Pavimentazione dissestata per la presenza di pozzetto/chiusino

Adeguamento tramite asporto della pavimentazione esistente e messa in quota del manufatto al fine di rendere il piano di calpestio perfettamente complanare.  
Asfalto  
3 (Numero)

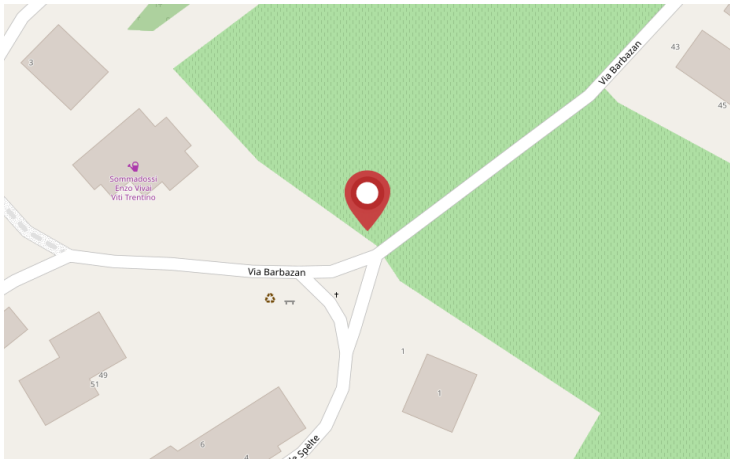
009  
Padergnone

N.03 - Pavimentazione inadeguata  
Pavimentazione dissestata per la presenza di pozzetto/chiusino

Adeguamento tramite asporto della pavimentazione esistente e messa in quota del manufatto al fine di rendere il piano di calpestio perfettamente complanare.  
Asfalto  
2 (Numero)

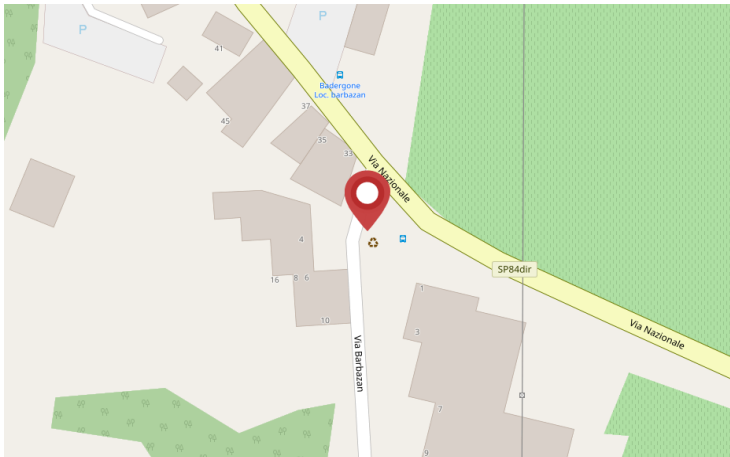
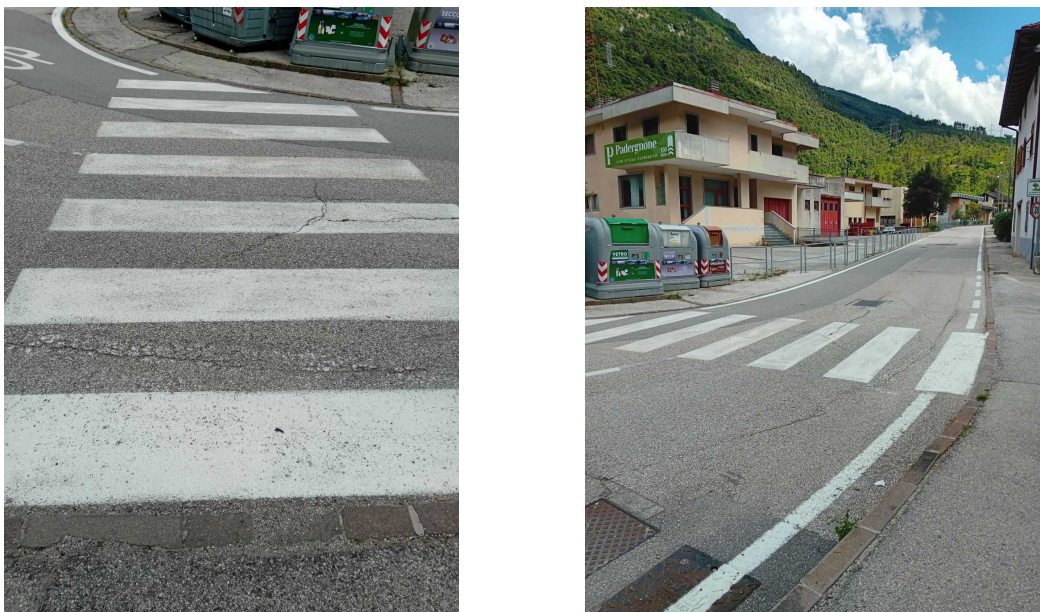
011

H.02 - Segnaletica tattilopiantare assente o inadeguata

Assenza o danneggiamento di segnalazione tattilopiantare per l'intercettazione di attraversamento pedonale

Intercettazione dell'attraversamento pedonale attraverso la collocazione di adeguata segnaletica tattilopiantare sul marciapiede. Se non vi è semaforo sarà sufficiente sbarrare il marciapiede all'altezza del centro della zona zebrata posta a 90°, con il codice di direzione rettilinea di larghezza 60 cm, che terminerà 40 cm prima del confine fra scivolo e zona carrabile con il codice di pericolo valicabile che deve coprire tutta la luce dello scivolo.

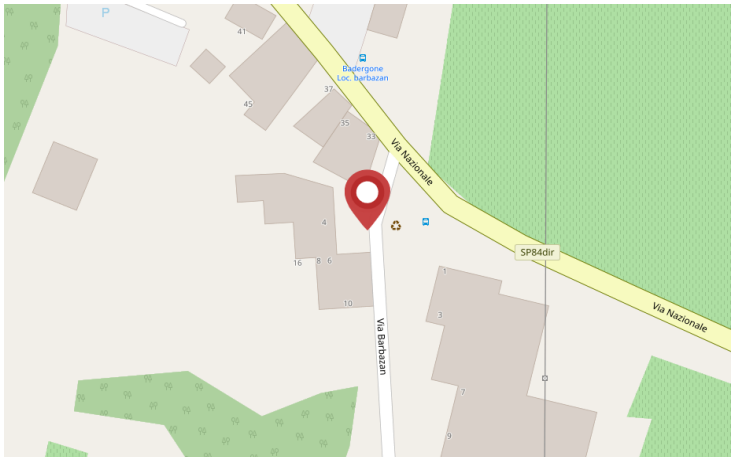
| ID | 012 |

| Tipologia Criticità | N.01 - Pavimentazione inadeguata |
| Descrizione Criticità | Presenza di sconnessioni, buche isolate, deformazioni della pavimentazione esistente, assenza di porzioni di essa |

| Descrizione intervento | Adeguamento della pavimentazione dissestata tramite demolizione e rifacimento del tappetino d'usura o sostituzione di parte di essa, con finitura tale da rendere il piano di calpestio perfettamente complanare e raccordato adeguatamente alla pavimentazione esistente. |

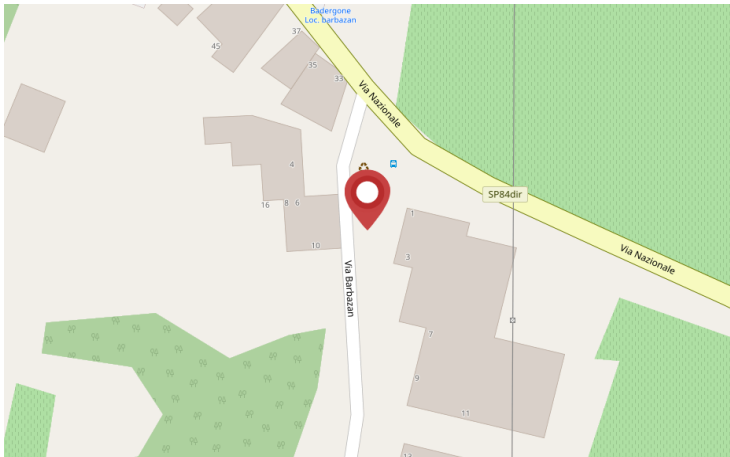
013  
Padergnone

D.01 - Passo carraio inadeguato  
Passo carraio inadeguato per pendenza trasversale

Adeguamento del passo carraio mediante realizzazione di un percorso: - con pendenza trasversale inferiore a 1%; - con larghezza non inferiore a 120 cm; - posto a una quota intermedia fra quella del piano strada e quella di approdo dei mezzi; - raccordato parallelamente al senso di marcia pedonale con rampe con pendenza non superiore al 5% (massima 8%). I raccordi per l'attraversamento dei veicoli non dovranno ridurre la larghezza minima del passaggio pedonale.

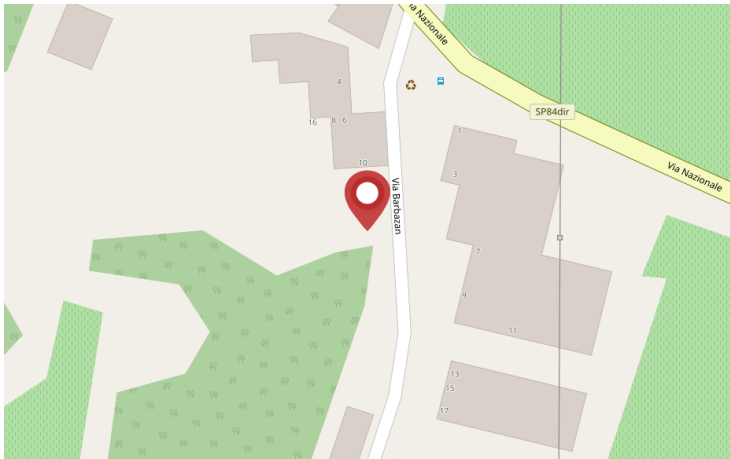
015  
Padergrnone

D.01 - Passo carraio inadeguato  
Passo carraio inadeguato per pendenza trasversale

Adeguamento del passo carraio mediante realizzazione di un percorso: - con pendenza trasversale inferiore a 1%; - con larghezza non inferiore a 120 cm; - posto a una quota intermedia fra quella del piano strada e quella di approdo dei mezzi; - raccordato parallelamente al senso di marcia pedonale con rampe con pendenza non superiore al 5% (massima 8%). I raccordi per l'attraversamento dei veicoli non dovranno ridurre la larghezza minima del passaggio pedonale.

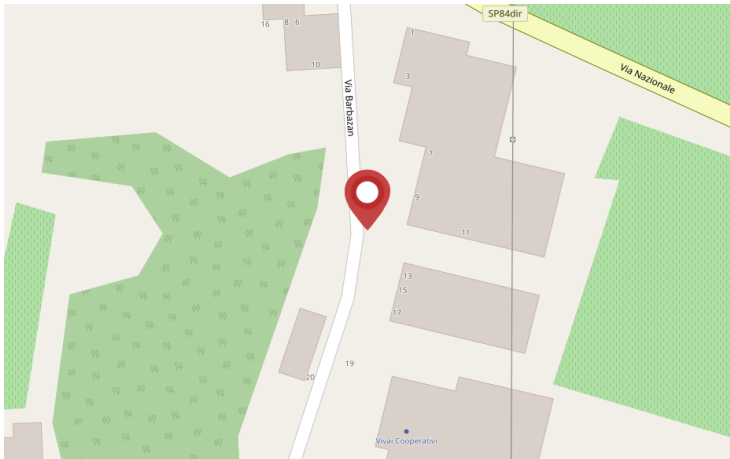
017  
Padergrnone

A.01 - Pendenza eccessiva del piano di calpestio  
Pendenza trasversale eccessiva

Il marciapiede è anche stretto

Demolizione e rifacimento della porzione di pavimentazione interessata da pendenza trasversale e realizzazione di nuovo piano di calpestio con pendenza trasversale non superiore all'1%.

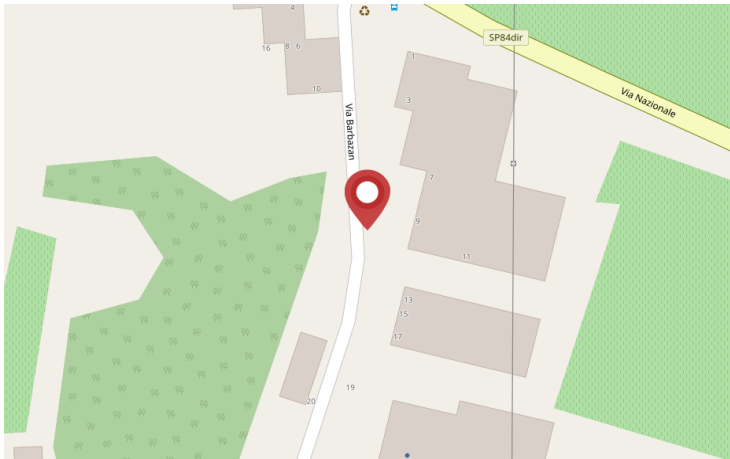
018  
Padergnone

N.03 - Pavimentazione inadeguata  
Pavimentazione dissestata per la presenza di pozzetto/chiusino

Adeguamento tramite asporto della pavimentazione esistente e messa in quota del manufatto al fine di rendere il piano di calpestio perfettamente complanare.  
Asfalto  
1 (Numero)

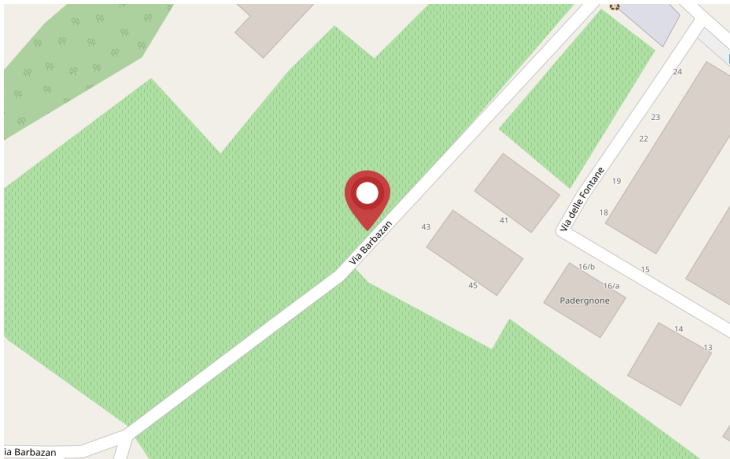
025  
*Padergnone*

*N.03 - Pavimentazione inadeguata*  
*Pavimentazione dissestata per la presenza di pozzetto/chiusino*

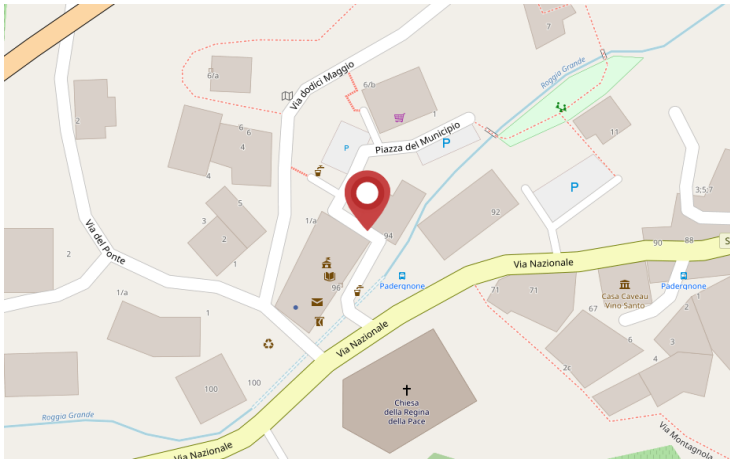
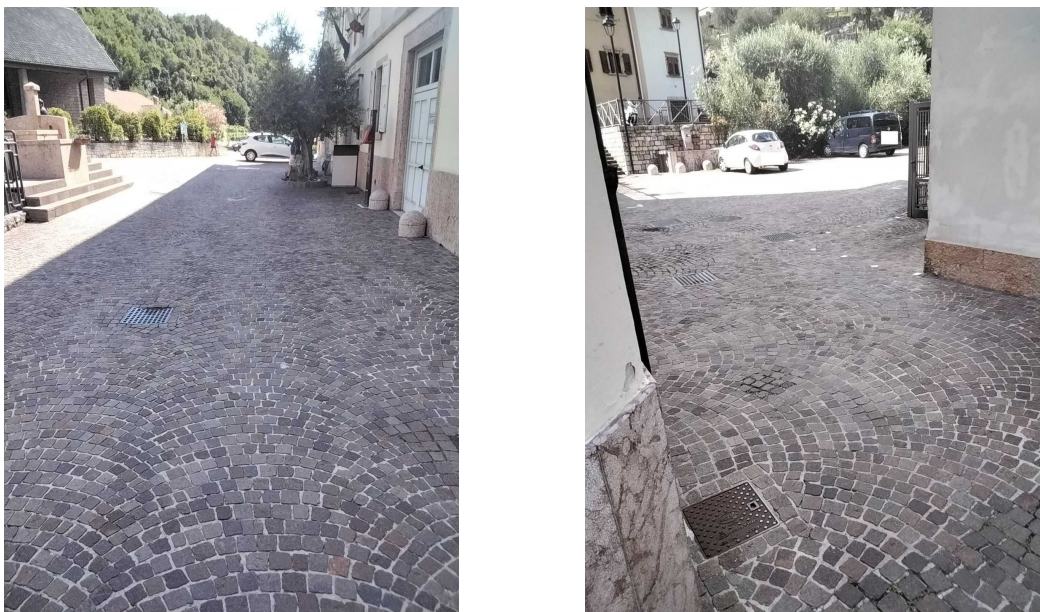
028

Assenza di percorso pedonale a raso

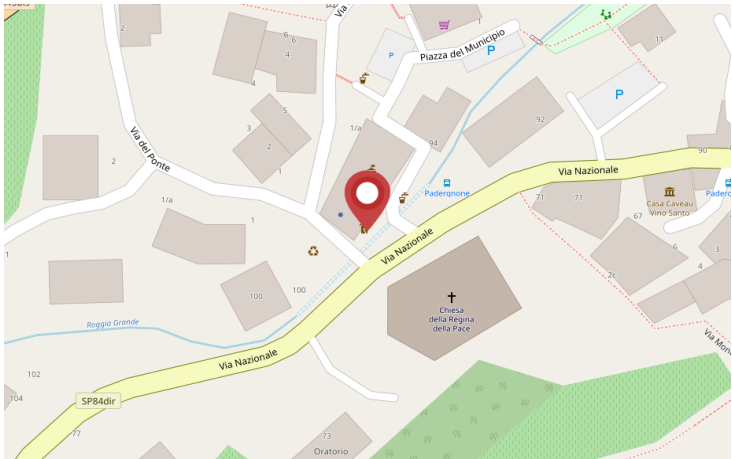
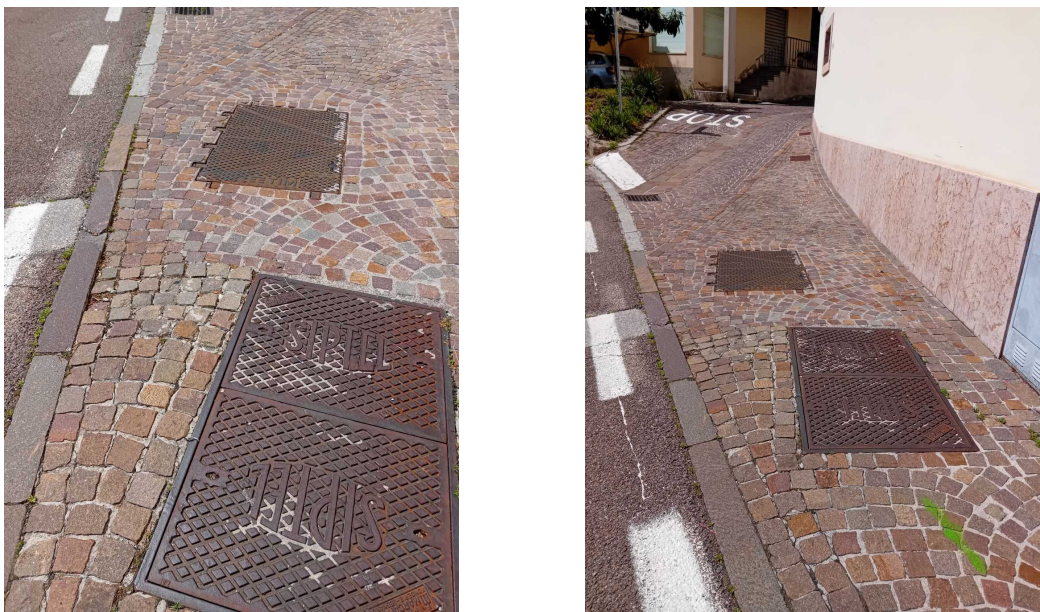
040

Pavimentazione con sconnessioni dovute alle fugature

Rifacimento della fugatura tramite asportazione del materiale sporgente e ripristino del materiale dove mancante, con stilatura adeguata al fine di ottenere perfetta complanarità tra gli elementi costituenti la pavimentazione.

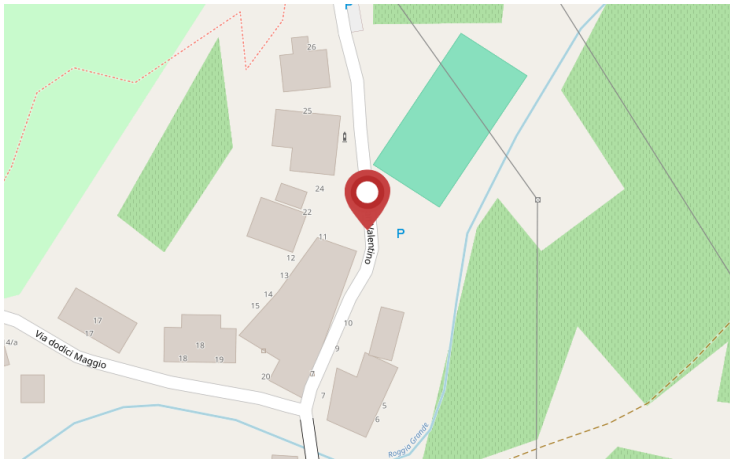
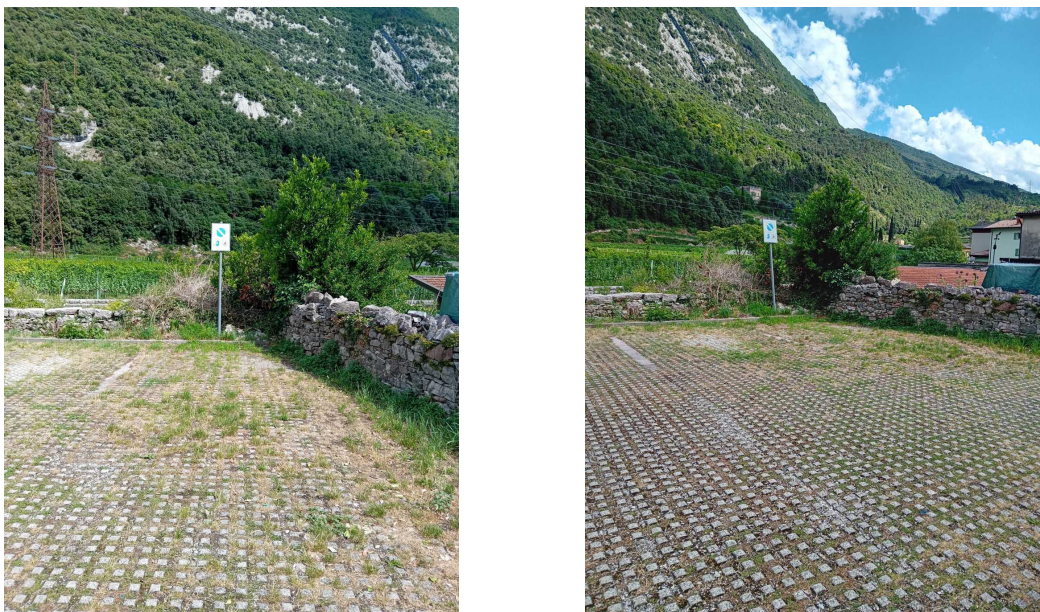
046

Parcheggio riservato con pavimentazione non idonea

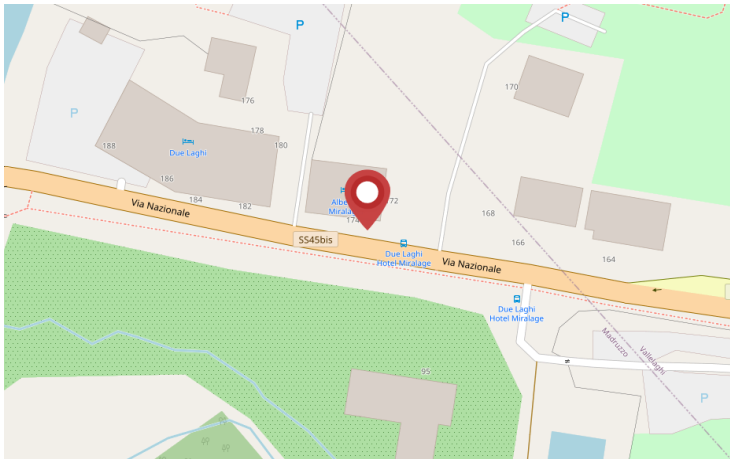
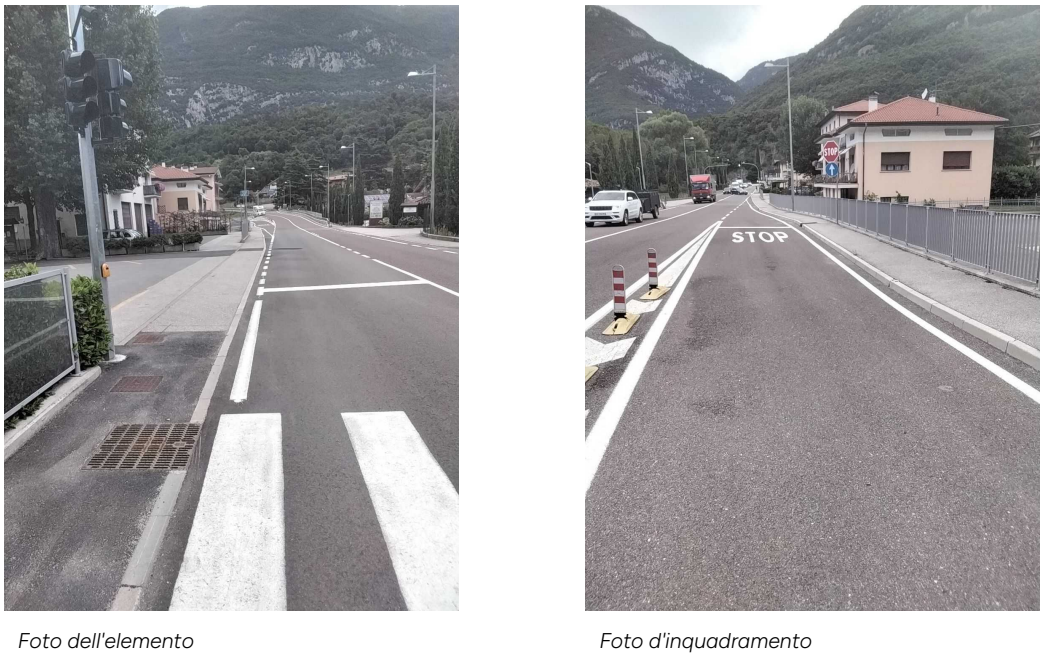
050

Assenza di protezione del percorso pedonale

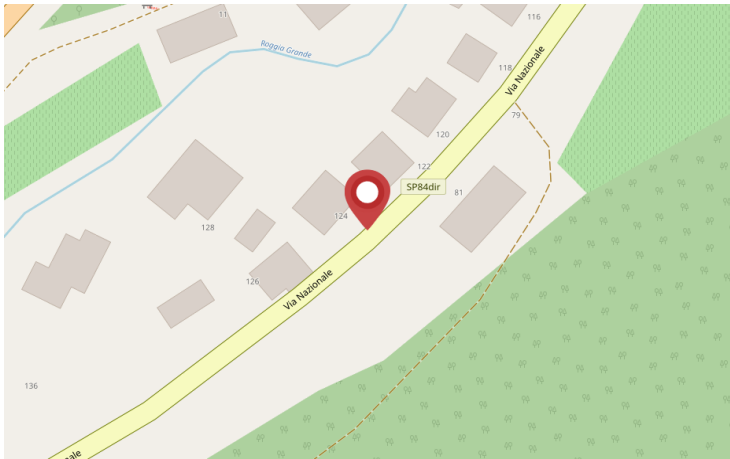
054  
Padergnone

N.03 - Pavimentazione inadeguata  
Pavimentazione dissestata per la presenza di pozzetto/chiusino

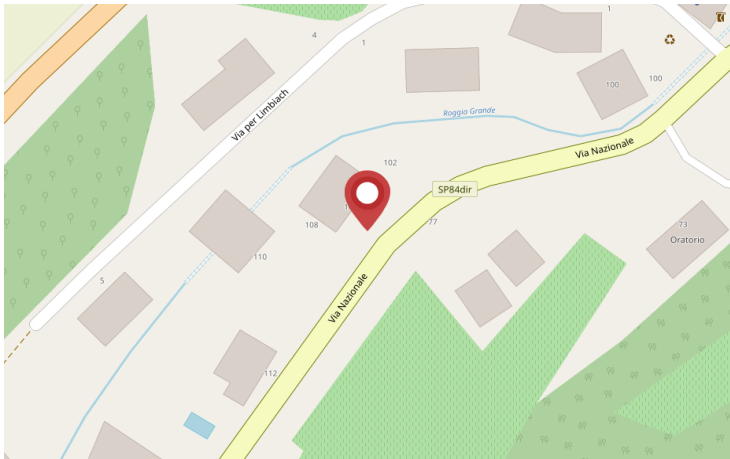
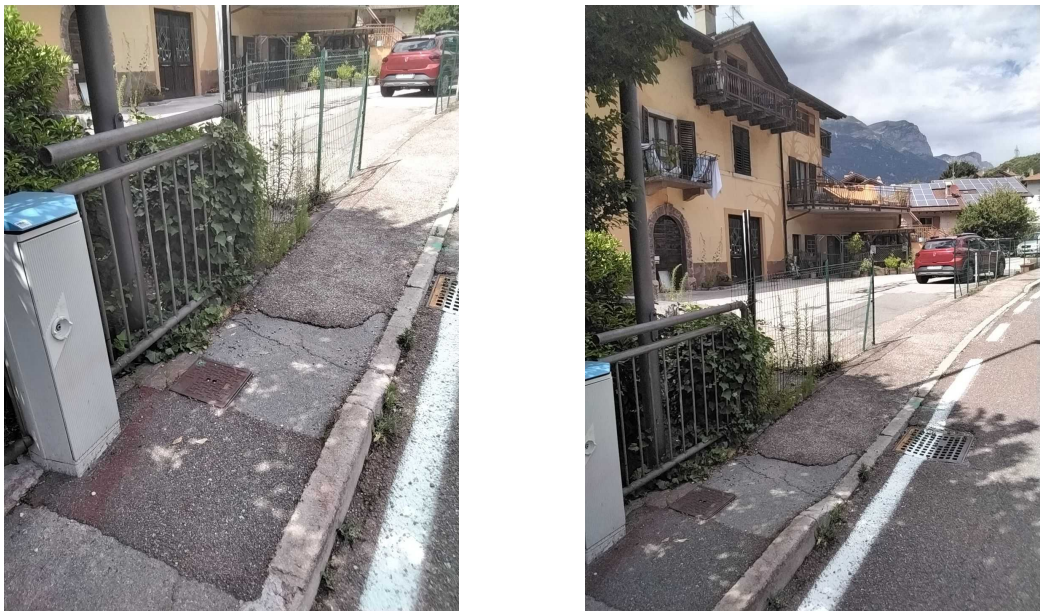
060

Assenza di percorso accessibile o percorso sottodimensionato

Ampliamento della larghezza complessiva del percorso esistente tramite realizzazione di una nuova pavimentazione pedonale, identica alla preesistente. Per consentirne l'uso da parte di persone in sedia a ruote, la larghezza minima del percorso dovrà essere di 120 cm, con superficie calpestabile compatta ed omogenea. Le fugature, se presenti, saranno prive di risalti e non superiori a 0,5 cm. La pendenza trasversale non dovrà superare l'1%.

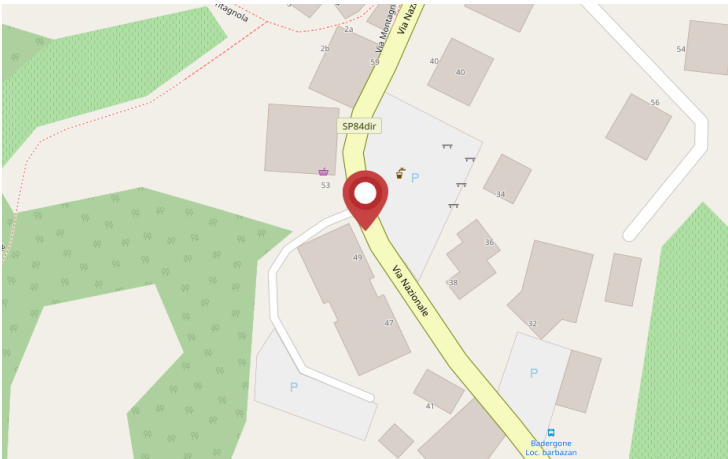
| Tipologia Criticità | N.01 - Pavimentazione inadeguata |
| Descrizione Criticità | <i>Presenza di sconnessioni, buche isolate, deformazioni della pavimentazione esistente, assenza di porzioni di essa</i> |

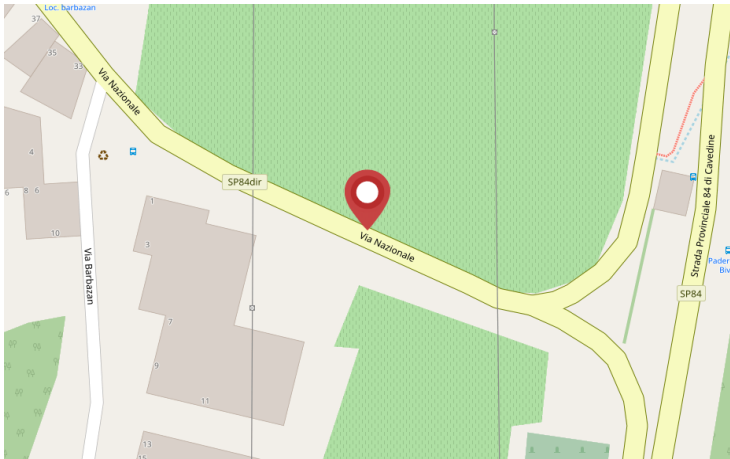
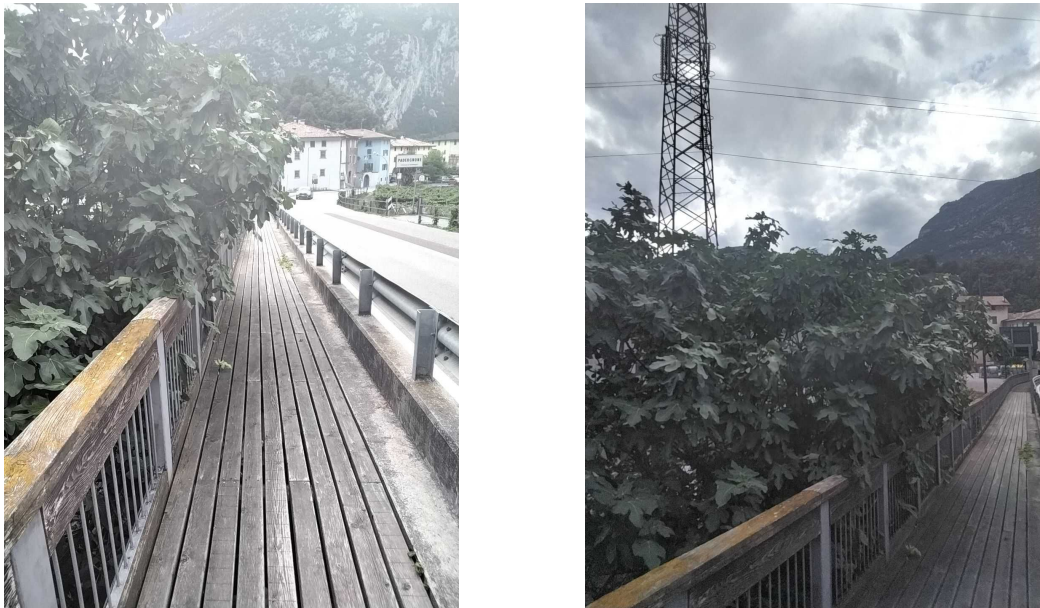
076

Vegetazione eccessiva o inadeguata puntuale

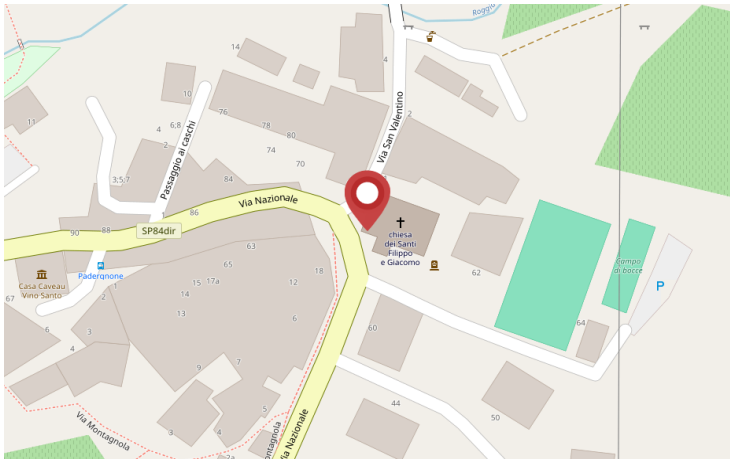
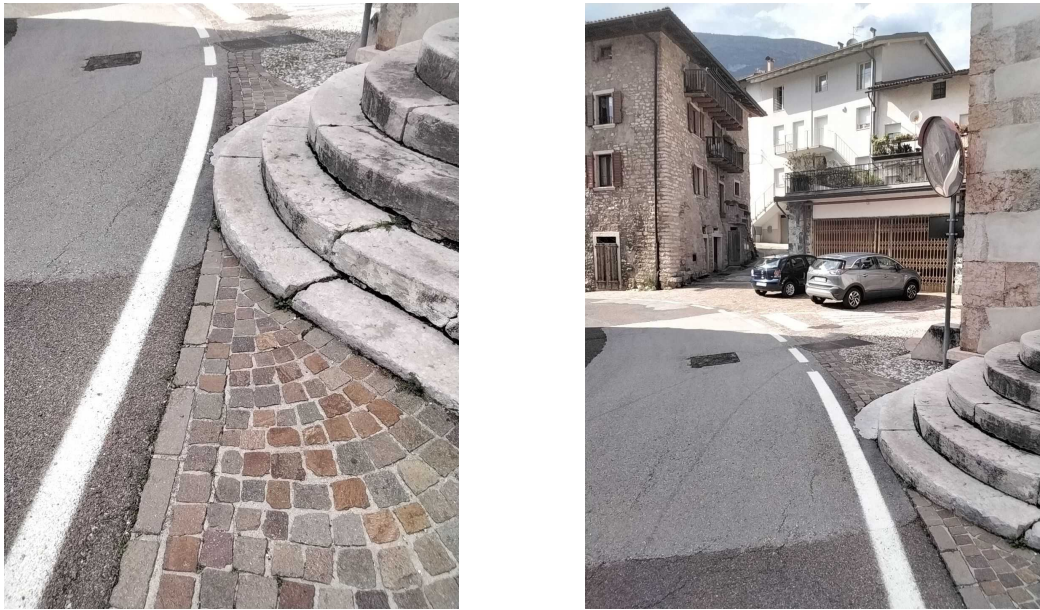
077

Assenza di percorso in rilevato

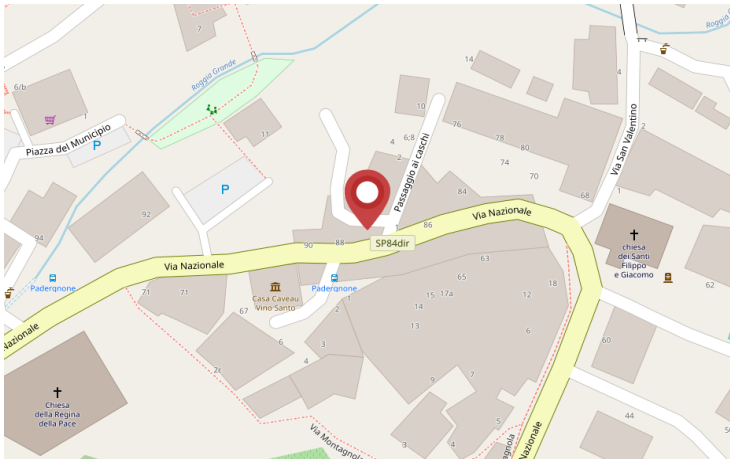
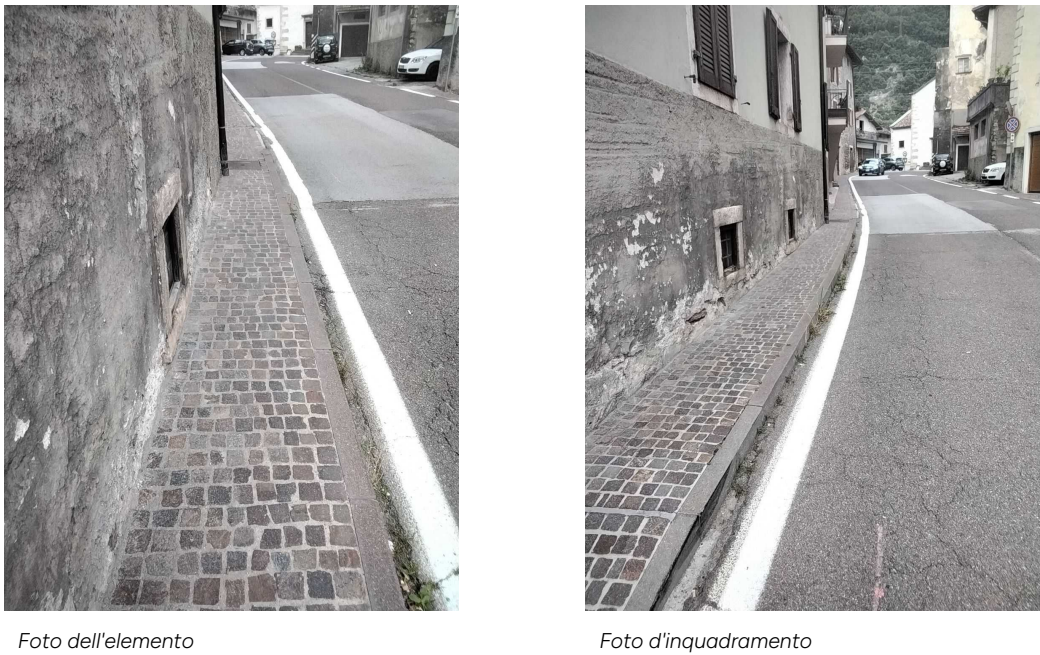
080

Assenza di percorso accessibile o percorso sottodimensionato

Ampliamento della larghezza complessiva del percorso esistente tramite realizzazione di una nuova pavimentazione pedonale, identica alla preesistente. Per consentirne l'uso da parte di persone in sedia a ruote, la larghezza minima del percorso dovrà essere di 120 cm, con superficie calpestabile compatta ed omogenea. Le fugature, se presenti, saranno prive di risalti e non superiori a 0,5 cm. La pendenza trasversale non dovrà superare l'1%.

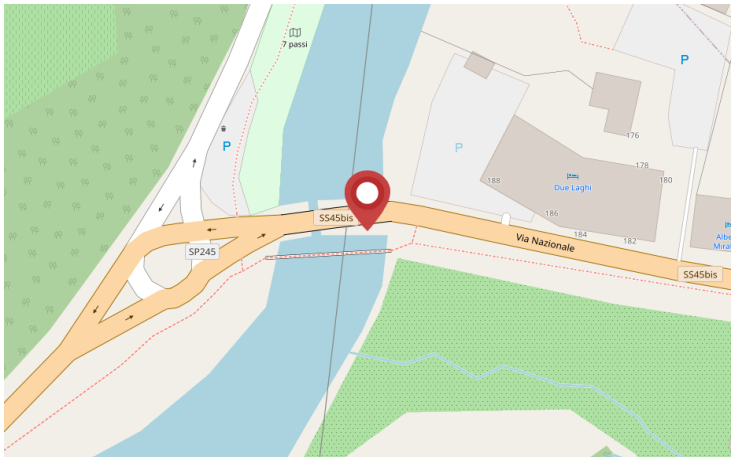
| Tipologia Criticità | A.02 - Pendenza eccessiva del piano di calpestio |
| Descrizione Criticità | Scivolo con pendenza longitudinale eccessiva o assenza di scivolo |
