**COMUNE DI VALLELAGHI**  
Provincia di Trento

# **Piano di eliminazione delle barriere architettoniche e sensoriali P.E.B.A.**

## **Schede di rilievo**

**SCHEDE 101-200**

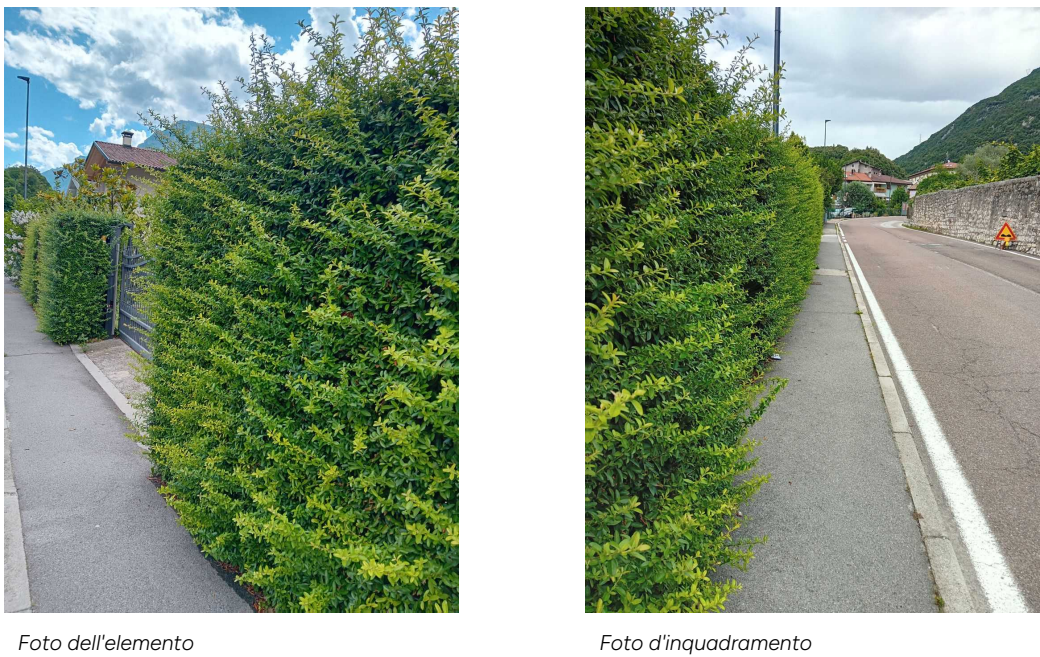
106

P.02 - Vegetazione inadeguata

Vegetazione eccessiva o inadeguata lineare

Potatura di elemento arboreo o arbustivo che costituisce ostacolo al fine di liberare lo spazio di transito fino all'altezza 220 cm dal piano di calpestio su tutta la larghezza del percorso. Intervento lineare.

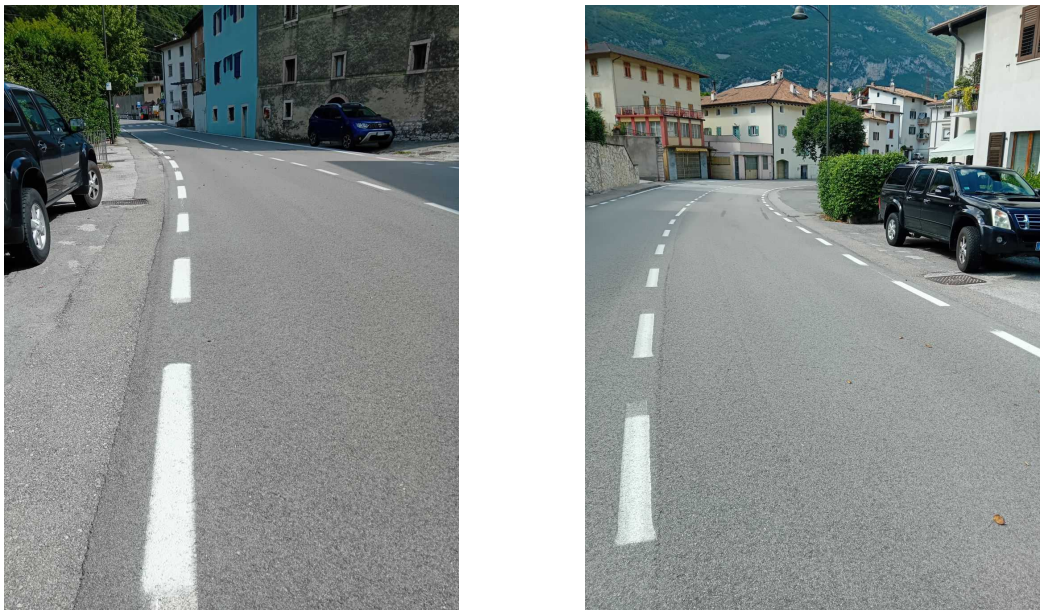
114

L.01 - Percorso inadeguato o non protetto

Assenza di percorso pedonale a raso

Delimitazione di porzione del percorso riservata ai pedoni tramite realizzazione di segnaletica a terra con riga bianca di larghezza 12-15 cm o elemento percettibile al tatto plantare, finalizzata ad aumentarne il livello di sicurezza in ambiti caratterizzati da scarso traffico veicolare. La pavimentazione da delimitare deve risultare compatta e omogenea e avere pendenza trasversale non superiore all'1%.

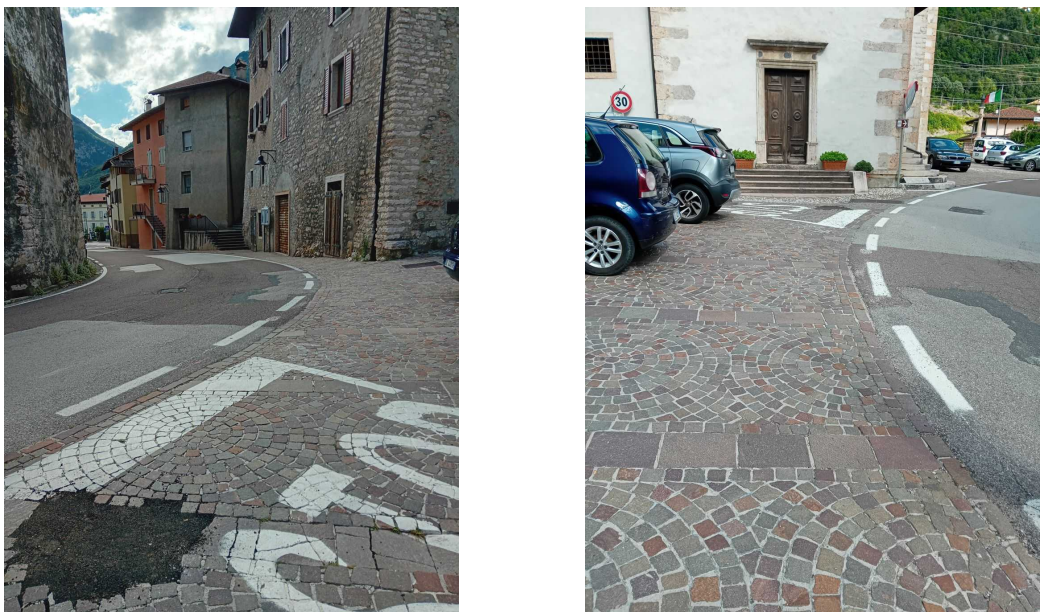
121

Assenza di percorso pedonale a raso in parcheggio

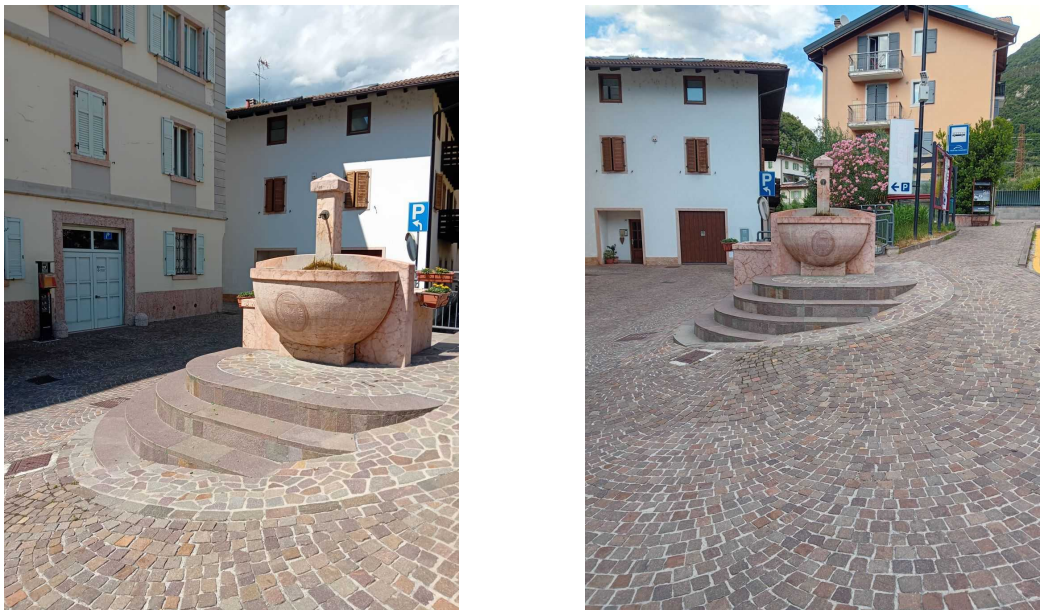
123

Modello di fontanella non accessibile o assente

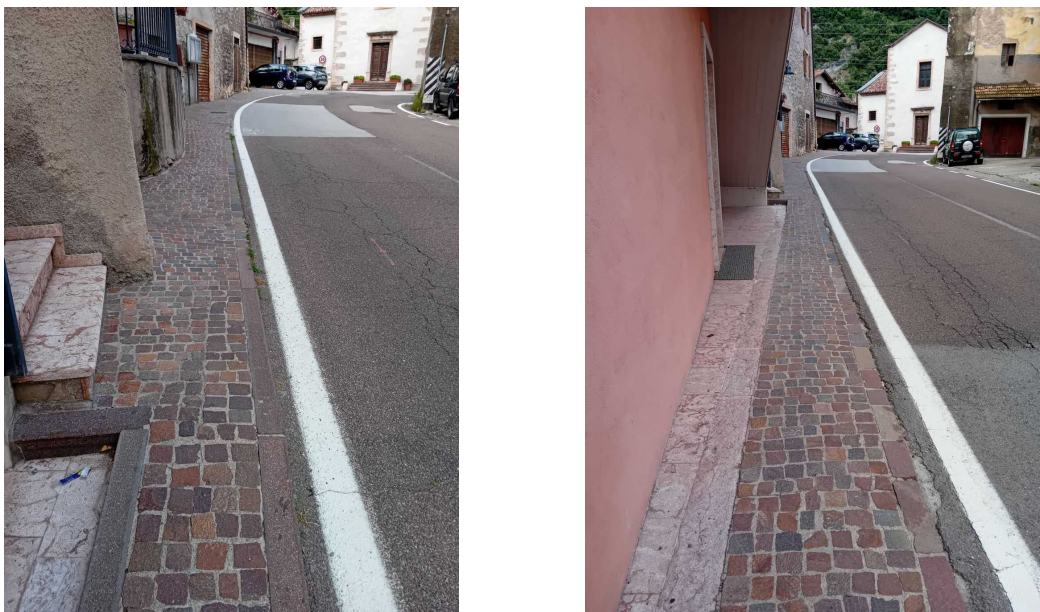
Assenza di percorso accessibile o percorso sottodimensionato

Ampliamento della larghezza complessiva del percorso esistente tramite realizzazione di una nuova pavimentazione pedonale, identica alla preesistente. Per consentirne l'uso da parte di persone in sedia a ruote, la larghezza minima del percorso dovrà essere di 120 cm, con superficie calpestabile compatta ed omogenea. Le fugature, se presenti, saranno prive di risalti e non superiori a 0,5 cm. La pendenza trasversale non dovrà superare l'1%.

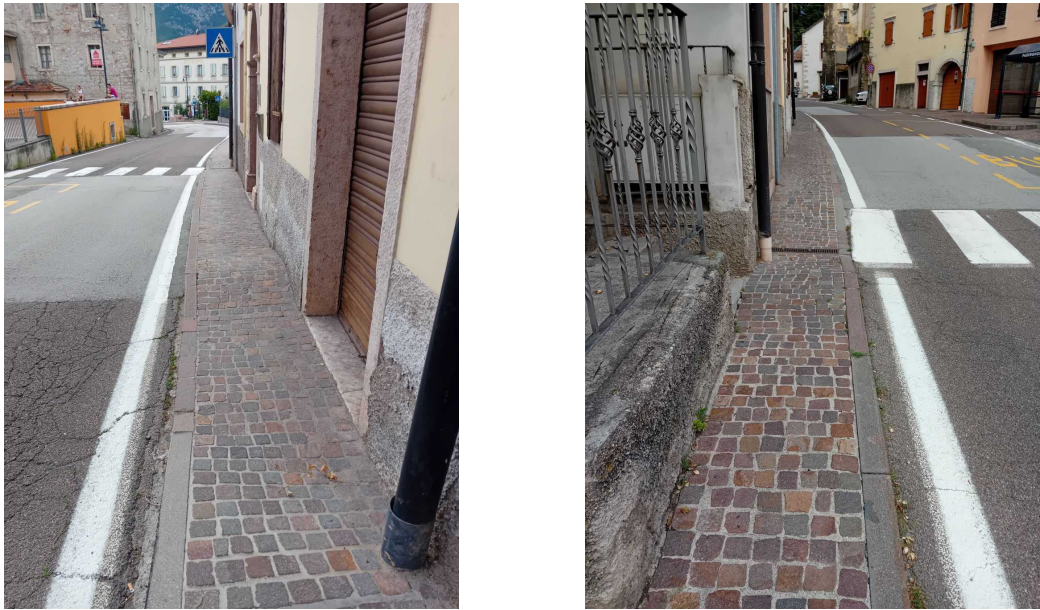
Assenza di percorso accessibile o percorso sottodimensionato

Ampliamento della larghezza complessiva del percorso esistente tramite realizzazione di una nuova pavimentazione pedonale, identica alla preesistente. Per consentirne l'uso da parte di persone in sedia a ruote, la larghezza minima del percorso dovrà essere di 120 cm, con superficie calpestabile compatta ed omogenea. Le fugature, se presenti, saranno prive di risalti e non superiori a 0,5 cm. La pendenza trasversale non dovrà superare l'1%.

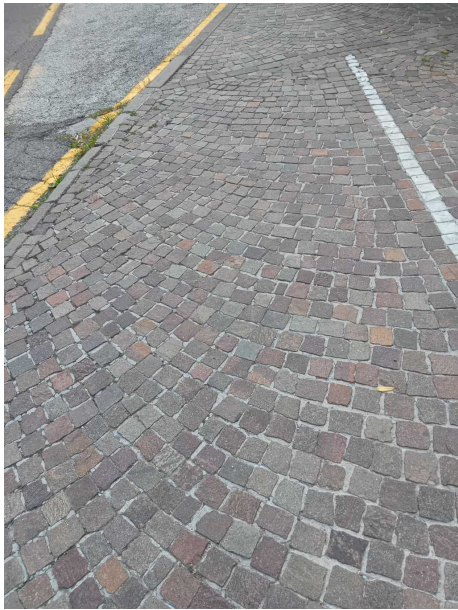
131  
*Padergnone*

*N.05 - Pavimentazione inadeguata*  
*Pavimentazione con sconnessioni dovute alle fugature*

*Rifacimento della fugatura tramite asportazione del materiale sporgente e ripristino del materiale dove mancante, con stilatura adeguata al fine di ottenere perfetta complanarità tra gli elementi costituenti la pavimentazione.*  
*Sigillante per fugature*  
*6 x 1.5 = 9 (Metri quadri)*

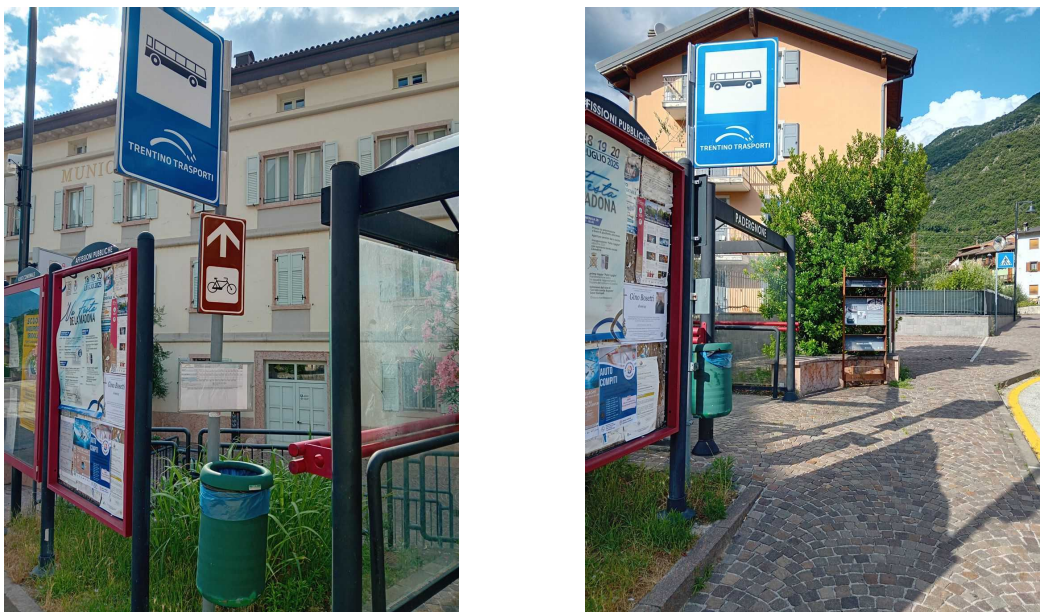
133

Assenza o inadeguatezza delle informazioni acustiche

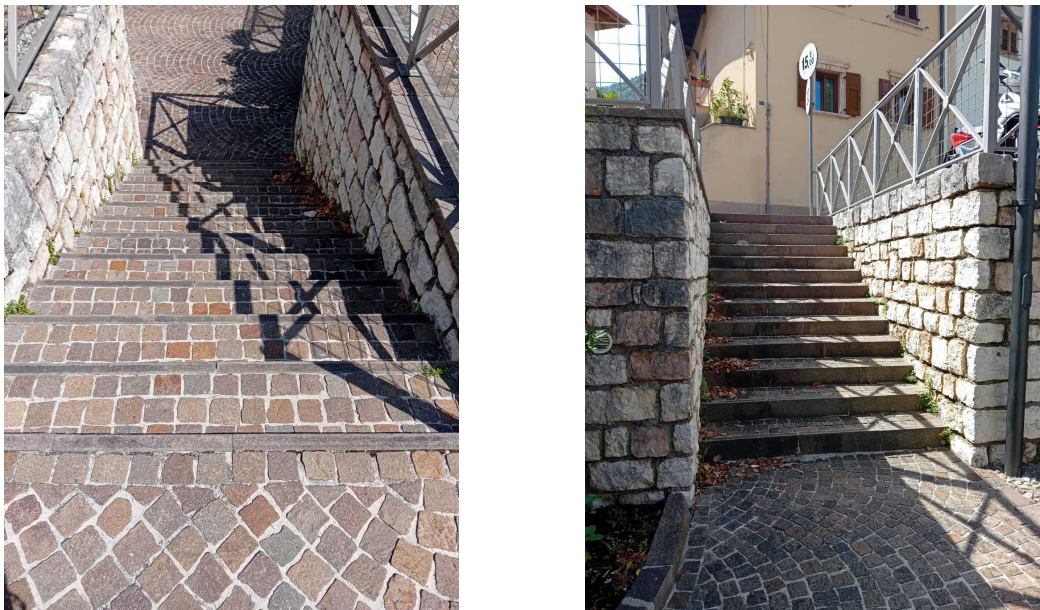
137

I.01 - Segnalazione tattile e/o ad alto contrasto assente o inadeguata

Difficoltà di percezione della differenza di quota

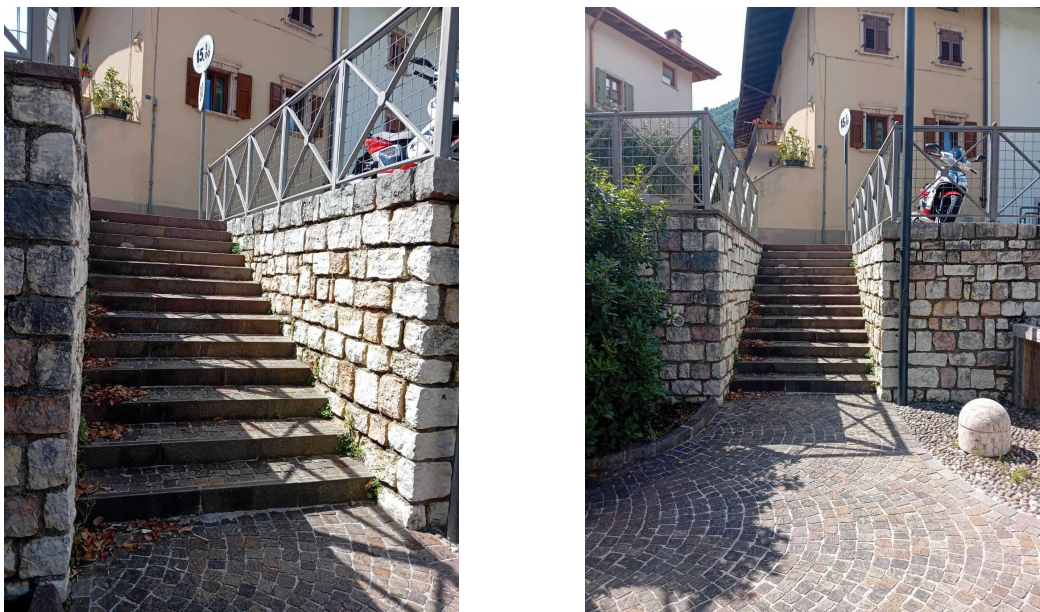
Assenza di corrimano ad uno o entrambi i lati della scala

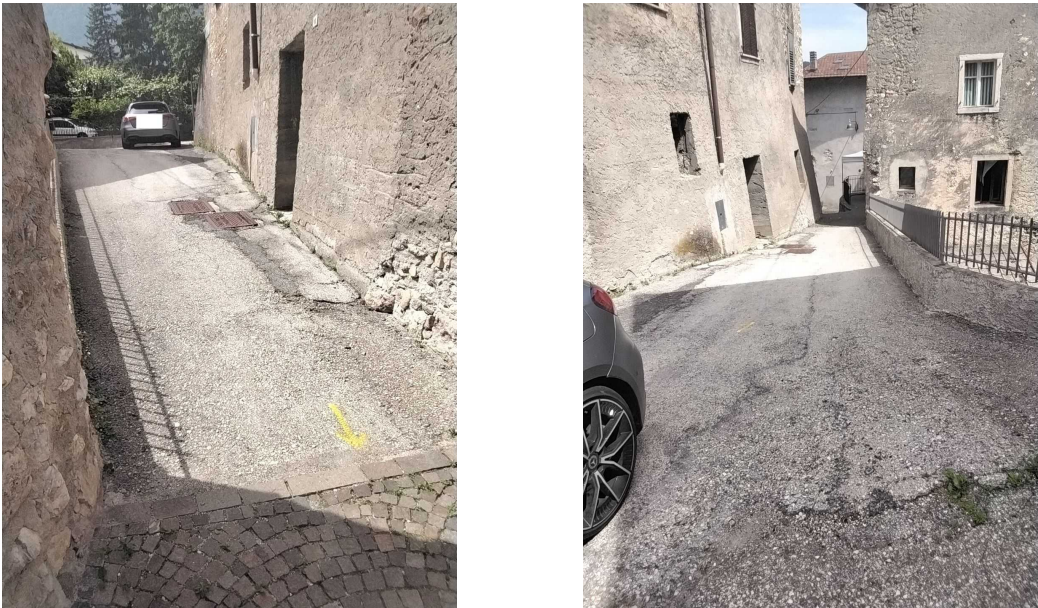
Sconnessione generalizzata della pavimentazione

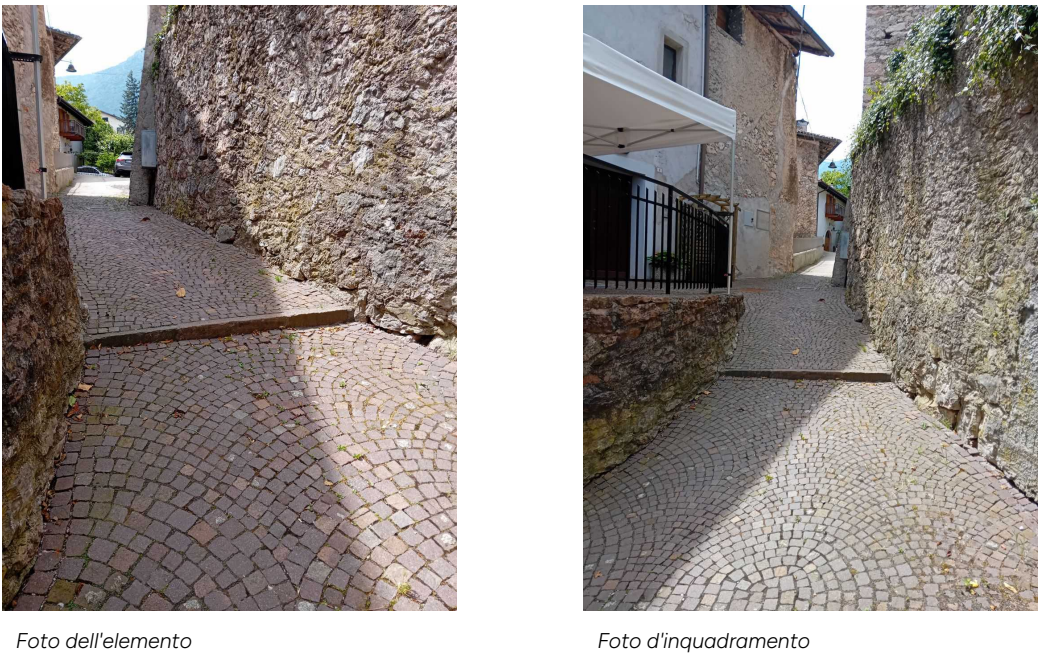
Difficoltà di percezione della differenza di quota

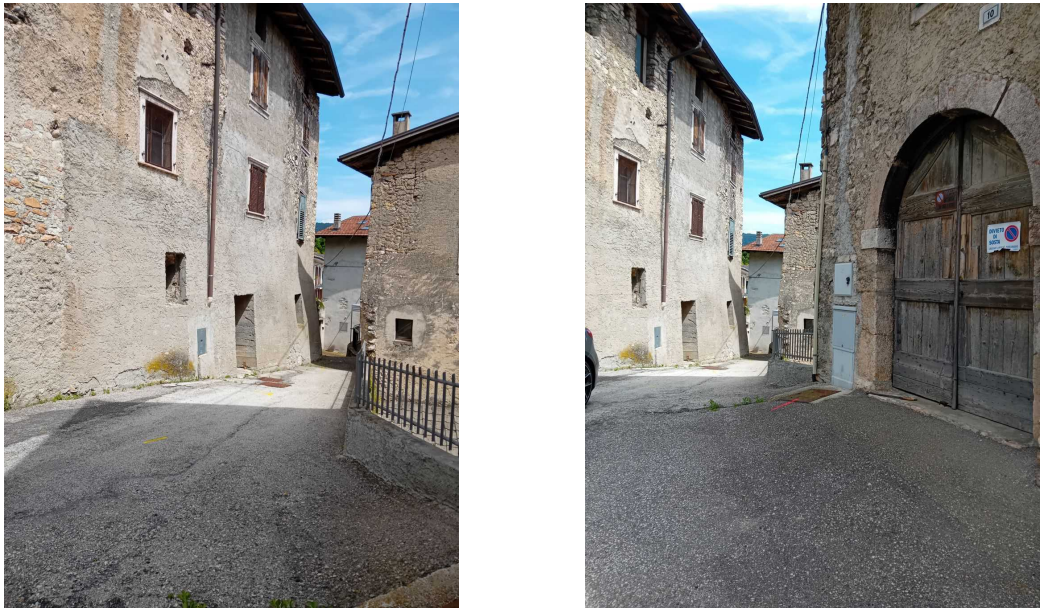
165

Q.07 - *Informazione e comunicazione assente o inadeguata*

Assenza o inadeguatezza di comunicazione su segnaletica verticale

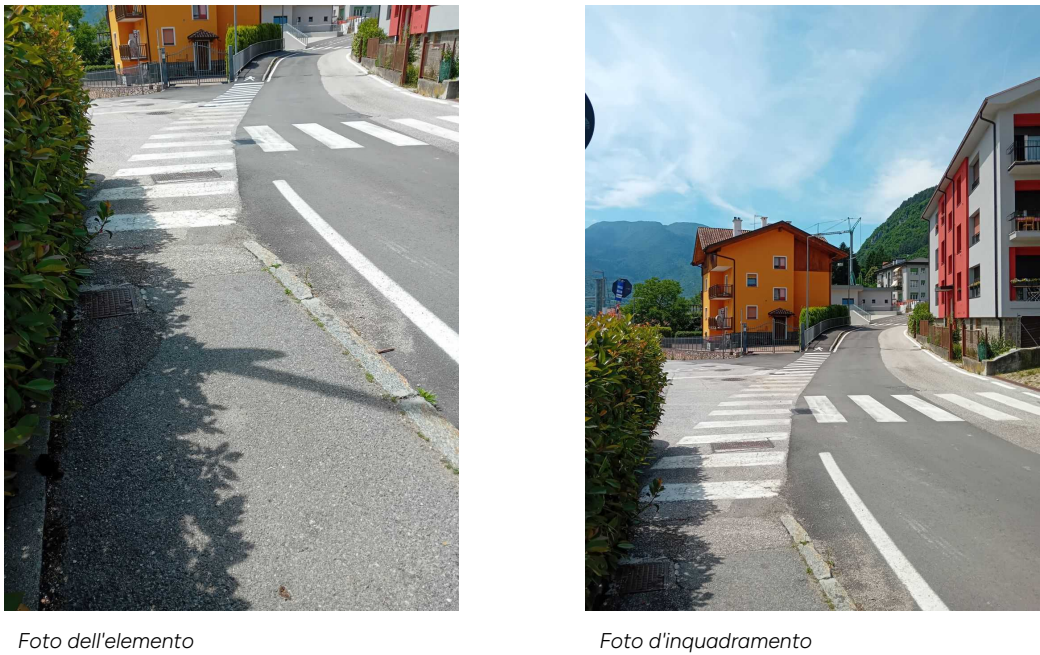
Assenza o danneggiamento di segnaletica di preavviso di un attraversamento

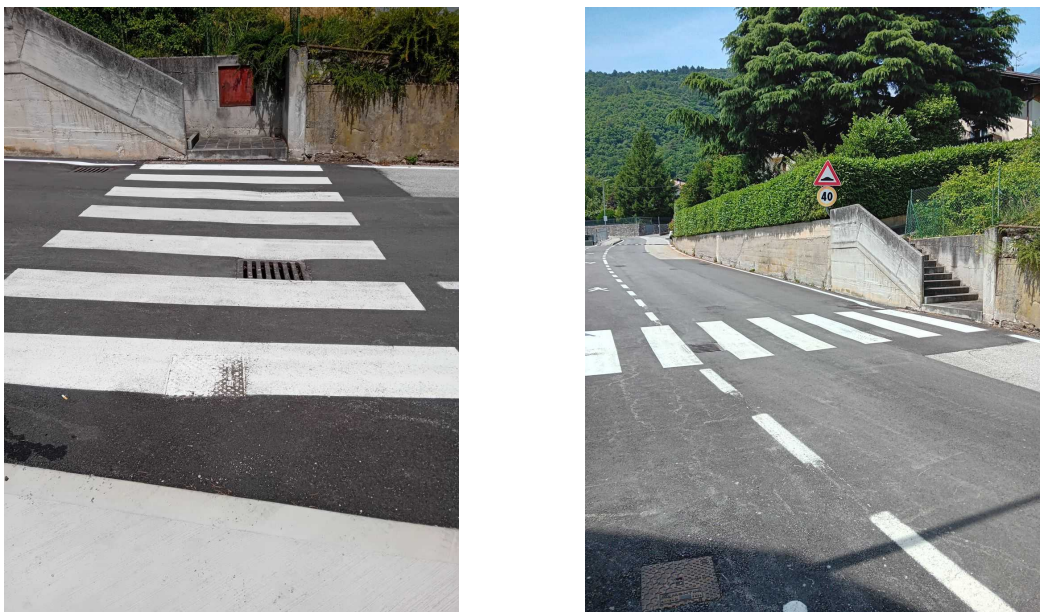
Assenza o danneggiamento di segnalazione tattilopiantare per l'intercettazione di attraversamento pedonale

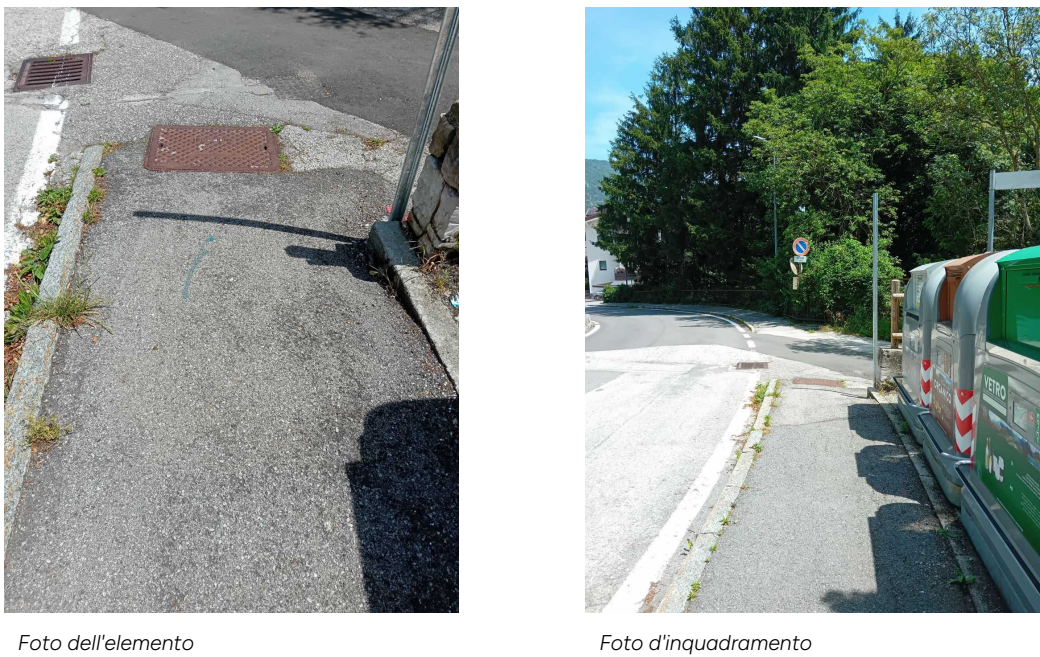
Scivolo con pendenza longitudinale eccessiva o assenza di scivolo

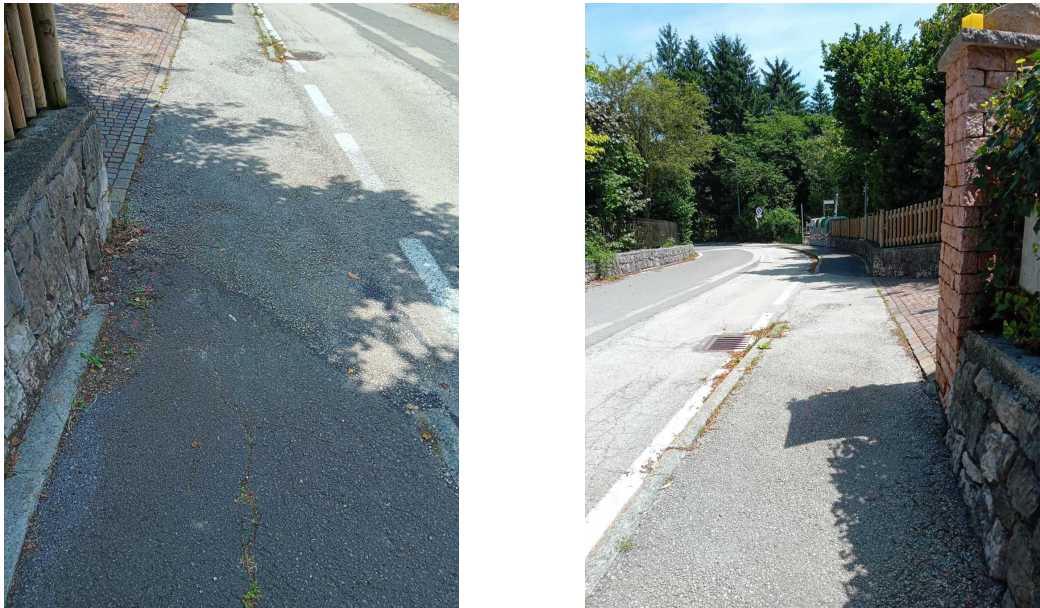
Passo carraio inadeguato per pendenza trasversale

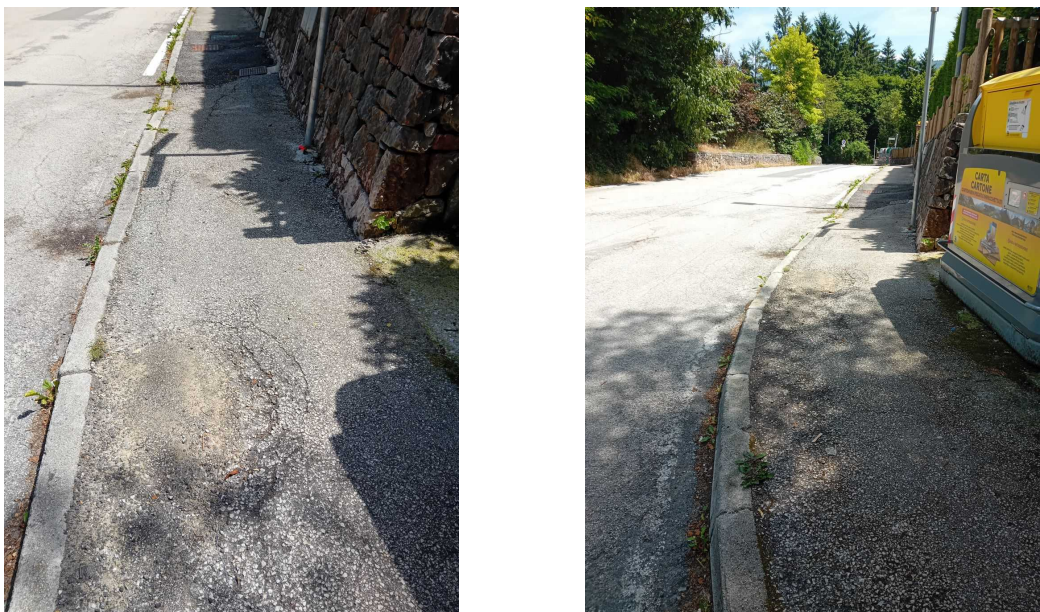
Sconnessione generalizzata della pavimentazione
