P.R.G. - I.S. Piano regolatore generale insediamenti storici

SCHEDA DI RILEVAZIONE DEGLI INSEDIAMENTI STORICI

| NUMERO DI SCHEDA | 152 | FOGLIO DI MAPPA | 18 |
| COMUNE AMMINISTRATIVO | TERLAGO | UNITA' EDILIZIA | 152 |

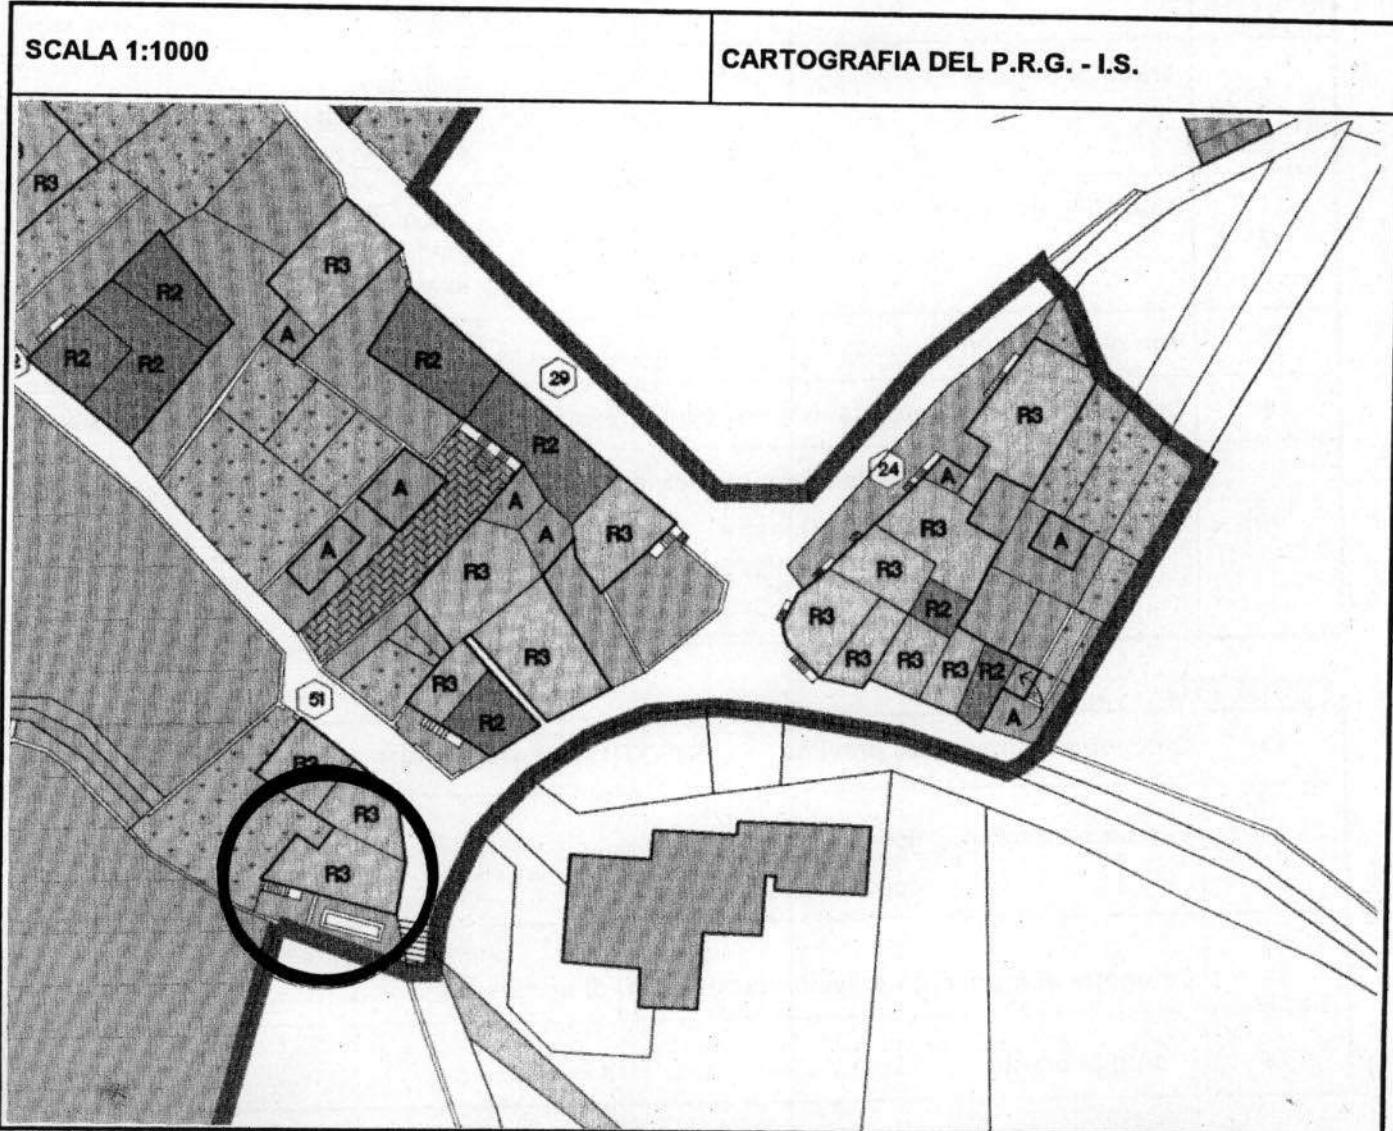
| NUMERO DI RIFERIMENTO FOTOGRAFICO | A 152 | | |

| 5 | Degrado | | nullo | <input checked="" type="checkbox"/> |
| 10 | Note: Edificio residenziale completamente ristrutturato con muratura in sassi a vista, scuri in legno e cornici in pietra alle finestre. | | | |

| 11 | Categoria di intervento prevista | RISTRUTTURAZIONE |
