COMUNE DI VALLELAGHI

**P.R.G. – I.S. PIANO REGOLATORE GENERALE INSEDIAMENTI STORICI****SCHEDA DI RILEVAZIONE P.R.G. INSEDIAMENTI STORICI****VARIANTE 2018 – SECONDA ADOZIONE**

SCHEDA RELATIVA ALL'EDIFICIO O MANUFATTO CONTRASSEGNATO DAL N.	17b	NUMERO DI SCHEDA	17b
COMUNE CATASTALE	RANZO	ABITATO	RANZO
N. DI PARTICELLA EDIFICIALE	65		
RILIEVO ORIGINARIO:	1995		
RICOGNIZIONE E AGGIORNAMENTO:	2018	RILEVATORE:	-----

VARIANTE 2018 – SECONDA ADOZIONE – CONFERMATA SENZA MODIFICHE

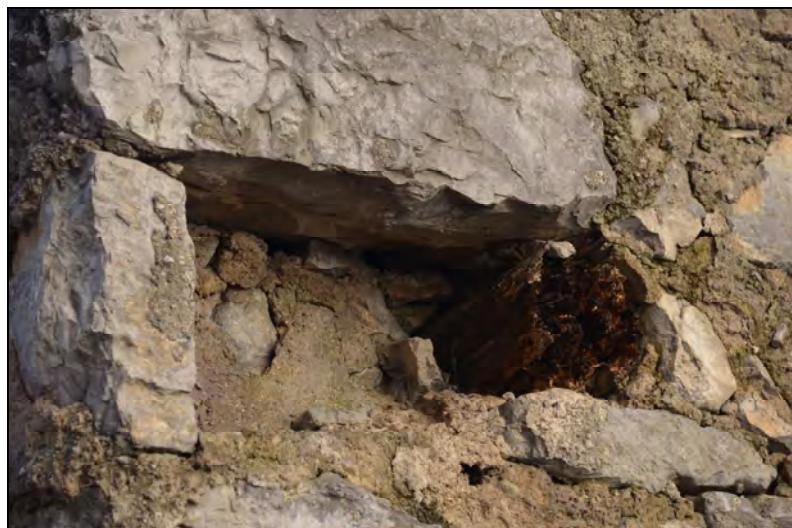
16	Al volume accessorio, pertinenziale della p.ed. 65, viene attribuita la presente scheda di rilevazione n.17b. Trattasi del manufatto ricavato all'interno del muro di cinta in sassi a vista, oggi mancante della copertura (ad una falda), della quale permangono chiaramente gli innesti all'interno della muratura stessa. L'intervento ammesso è quello della RISTRUTTURAZIONE EDILIZIA (R3) con ripristino dell'originaria copertura ad una falda.
----	---

Scorcio interno e particolare muratura con innesto travi
