Scheda di rilevazione n° 11 relativa all'edificio o al manufatto contrassegnato dal n° o dai numeri: 11	
Comprensorio Valle Del'Adige - C.5	Ex foglio di mappa catastale n° 2 - scala 1:1440
Comune amministrativo: Vezzano	N. di particella edificiale: 21
Comune catastale: Margone	Anno rilievo: 1995 – Anno aggiornamento: 2012

SCHEMA DI ANALISI (PGTIS C5)

SCHEDA DI PROGETTO (PRG-IS VIGENTE)

VARIANTE PUNTUALE 2012 - SECONDA ADOZIONE

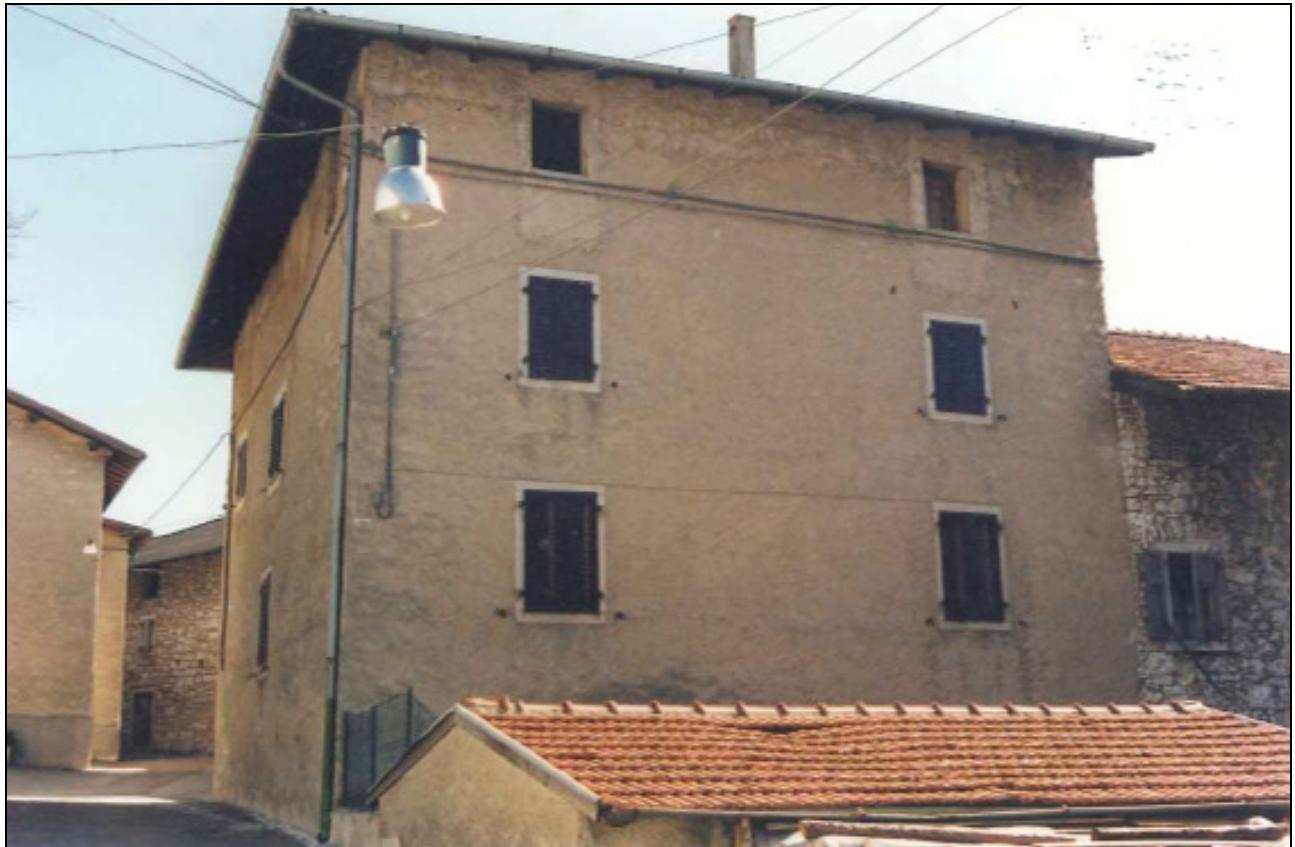
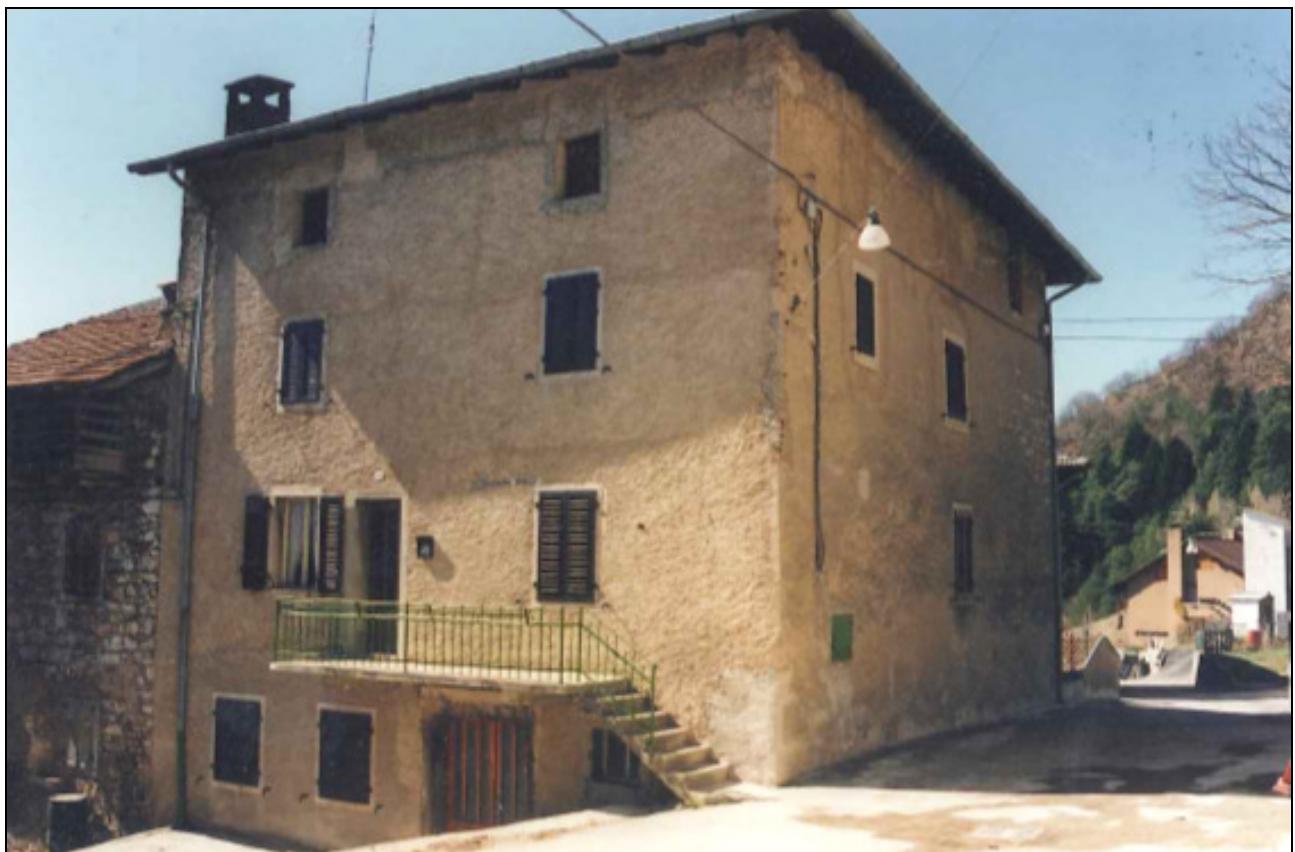
Documentazione fotografica 1995

- 11 Eventuali note (sul valore storico ed artistico, sulla compatibilità delle destinazioni d'uso attuali, sul degrado e sugli interventi successivi all'impianto originario, sul corredo vegetale, sul colore, ecc.):
La p.ed. 21 è stata ristrutturata nel 1957 ed ha subito pesanti interventi strutturali con il rifacimento dei solai in cls e dei collegamenti verticali e anche le forature risultano modificate.

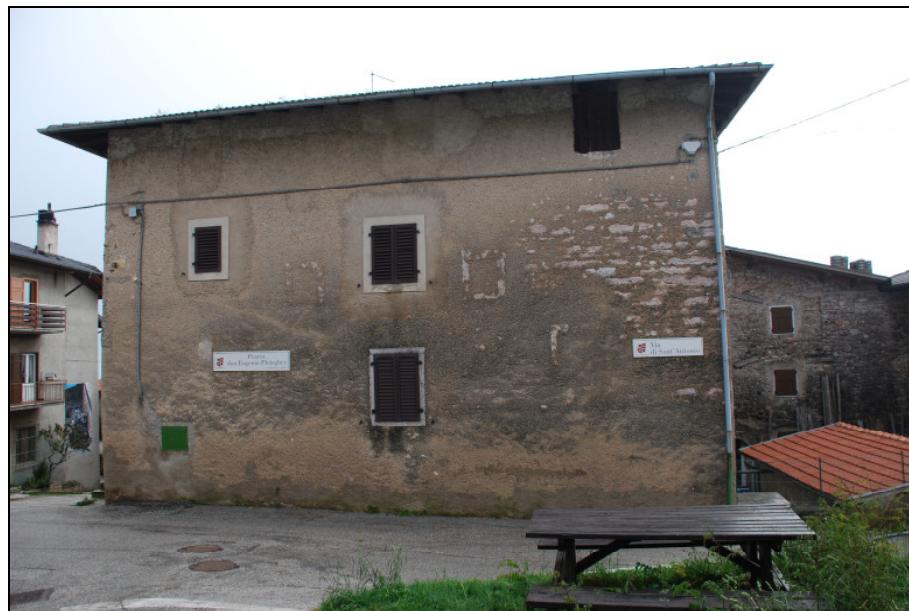
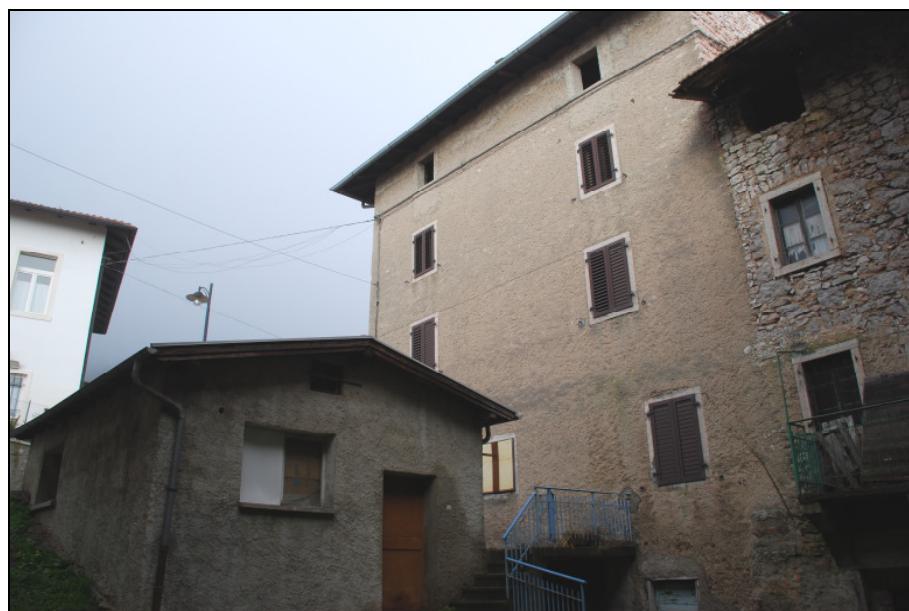
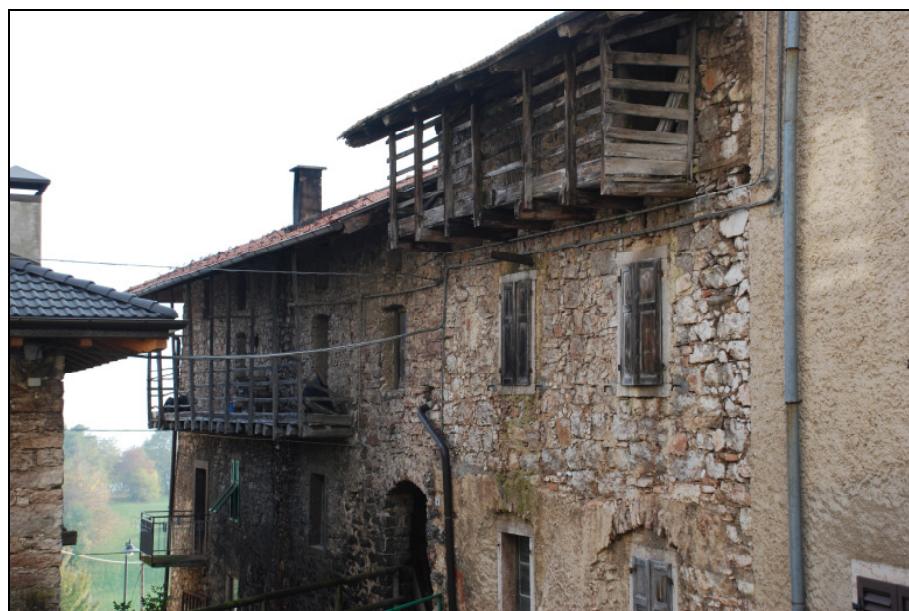
BALCONI ESISTENTI SUGLI EDIFICI ADIACENTI, FRONTE EST

Sopraelevazione:	
Traslazione per creazione di spazi pubblici o per motivi di viabilità	
Parziale demolizione per creazione di spazi pubblici o per motivi di viabilità	
Altro: ammesso il rifacimento dei solai e la modifica delle attuali quote, purchè ciò non comporti la conseguente variazione della quota delle aperture originali con contorno in pietra ancora esistenti. Ai fini del recupero abitativo del sottotetto la copertura potrà essere rifatta a quattro falde. Ammessi balconi sul fronte est ed ovest.
