P.R.G. - I.S. Piano regolatore generale insediamenti storici

SCHEDA DI RILEVAZIONE DEGLI INSEDIAMENTI STORICI

| NUMERO DI SCHEDA | 244 | FOGLIO DI MAPPA | 10 |
| COMUNE AMMINISTRATIVO | TERLAGO | UNITA' EDILIZIA | 22 |

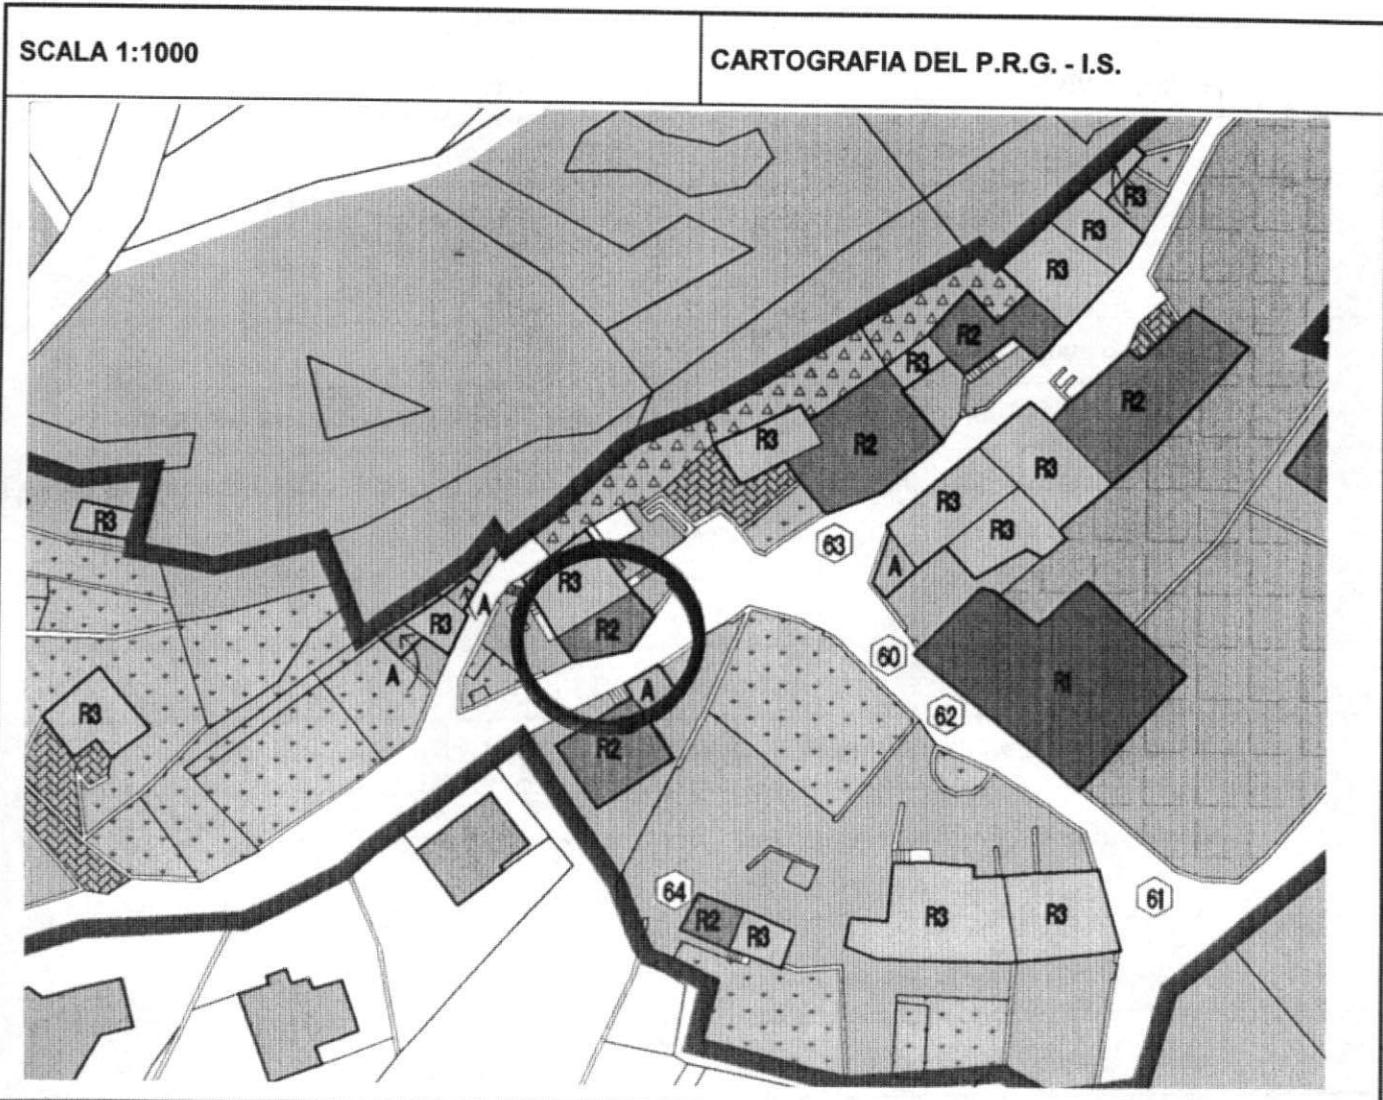
| NUMERO DI RIFERIMENTO FOTOGRAFICO | B 22 | | |

| 3 | Tipologia architettonica storica | alta definizione media definizione bassa definizione nessuna definizione | <input type="checkbox"/> 8 <input type="checkbox"/> 6 <input checked="" type="checkbox"/> 0 |
| 4 | Permanenza dei caratteri formali tradizionali | volumetrici originali costruttivo complementari decorativi | <input checked="" type="checkbox"/> 0 <input checked="" type="checkbox"/> 0 <input checked="" type="checkbox"/> 0 <input type="checkbox"/> 1 <input checked="" type="checkbox"/> 0 |
| 5 | Degrado | nullo medio elevato | <input checked="" type="checkbox"/> <input type="checkbox"/> |
| 10 | Note: Edificio residenziale in parte ristrutturato con tetto in coppi, scuri e balconi in legno, intonaco grezzo, cornici in pietra alle finestre | | |

| 11 | Categoria di intervento prevista | RISANAMENTO |
