**COMUNE DI VALLELAGHI**  
**PROVINCIA DI TRENTO**

**PIANO REGOLATORE GENERALE**

**VARIANTE 2024**

**SCHEDE DI RILEVAZIONE DELLE UNITA' EDILIZIE**  
**Edifici storici sparsi**

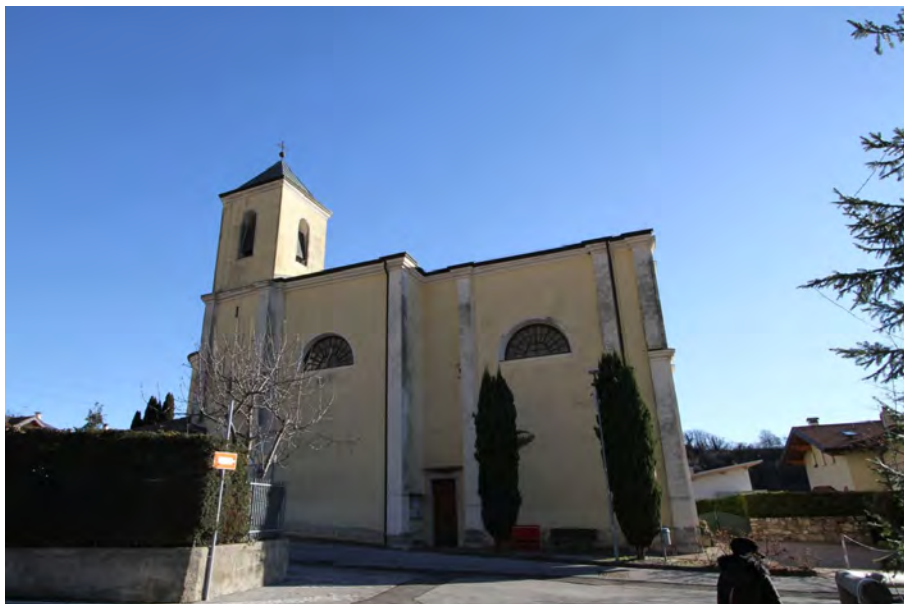
| NUM. U.EDILIZIA<br><br>E001 | DATI CATASTALI | C.C. Terlago - P.ED./P.F. .214 |

| | <input checked="" type="checkbox"/> ALTRO: Chiesa | | | | | |
| DEGRADO | <input checked="" type="checkbox"/> | NULLO | | | | |
| NOTE | Chiesa in muratura e intonaco liscio, restaurata. | | | | | |

| CATEGORIA DI INTERVENTO PREVISTA | R1 - Restauro |

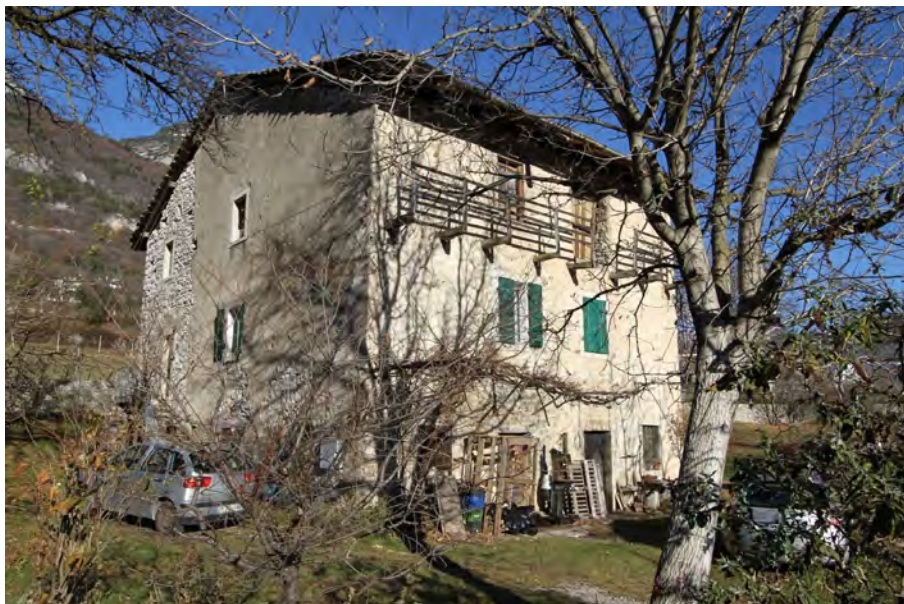
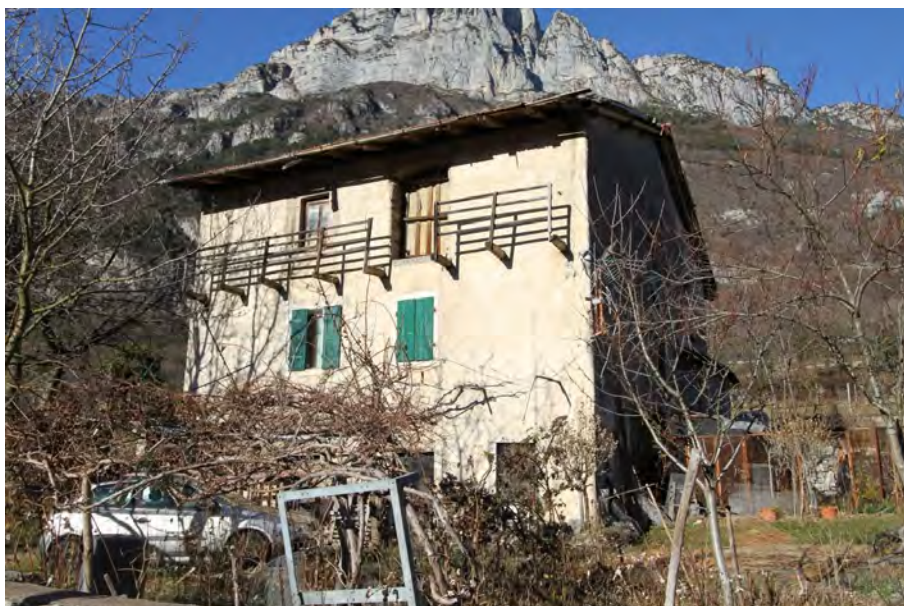
| NUM. U.EDILIZIA<br><br>E002 | DATI CATASTALI | C.C. Terlago - P.ED./P.F. .205/1 |

| | <input checked="" type="checkbox"/> | MEDIO | | | | |
| | <input checked="" type="checkbox"/> | SOTTOUTILIZZATO | | | | |

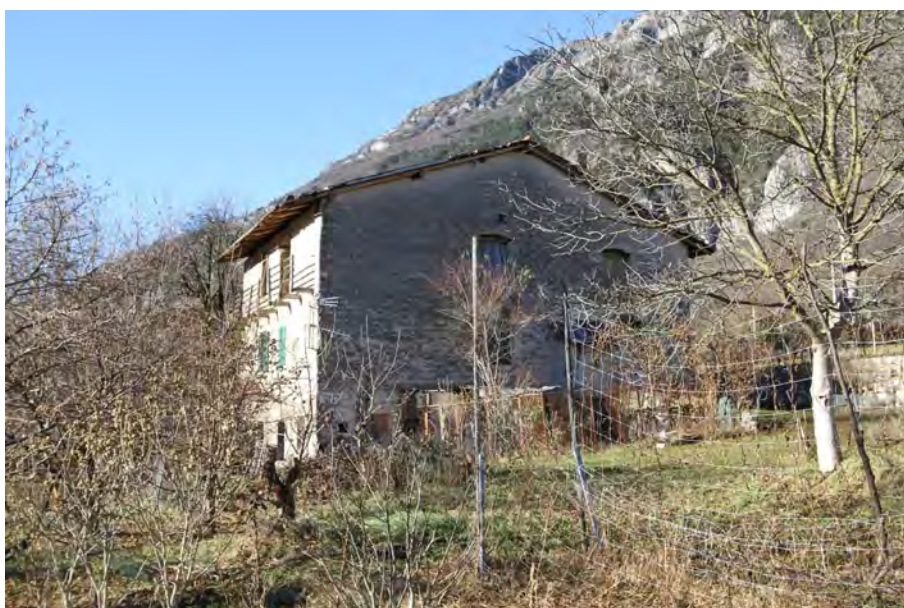
| NOTE | | Edificio residenziale con balconi in legno, muratura in sassi a vista e intonaco al grezzo. | | | | |

| CATEGORIA DI INTERVENTO PREVISTA | R2 - Risanamento conservativo |
| PRESCRIZIONI PROGETTUALI | In caso di intervento eliminare le superfetazioni, mantenere i poggioli in legno, finestre e oscuri vengano realizzati in legno, ripristino degli avvolti al piano terra, il tutto usando materiali costruttivi come da prontuario. |

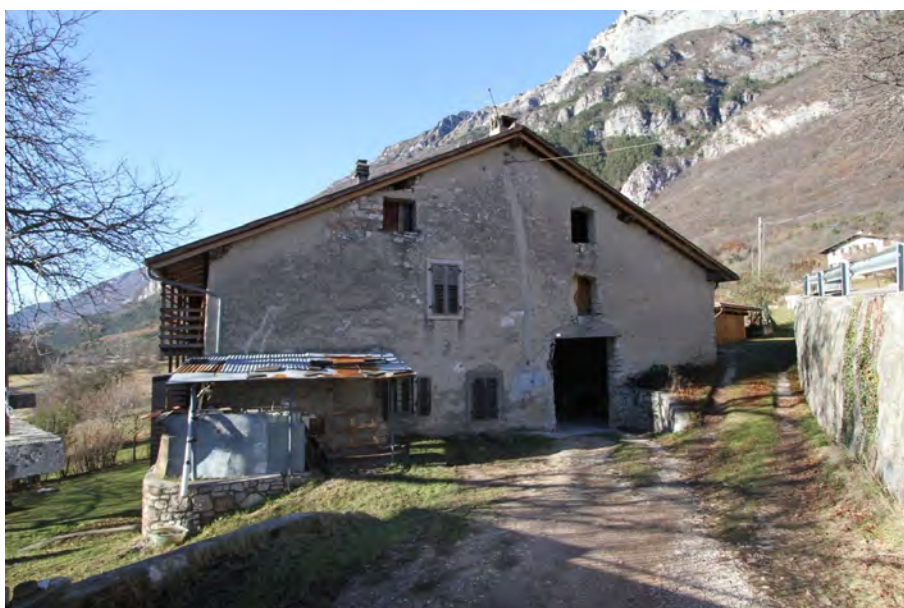
| NUM. U.EDILIZIA<br><br>E003 | DATI CATASTALI | C.C. Terlago - P.ED./P.F. .173 |

| | <input checked="" type="checkbox"/> | MEDIO | | | | |
| NOTE | | Edificio in parte residenziale, intonaco cemento e sassi a vista, oscuri in legno con contorni in pietra alle finestre. | | | | |

| CATEGORIA DI INTERVENTO PREVISTA | R2 - Risanamento conservativo |
| PRESCRIZIONI PROGETTUALI | In caso di intervento possibilità di realizzare poggiolo in legno al secondo piano come preesistente, vengano mantenuti i contorni in pietra alle finestre, la stesse e gli oscuri in legno, tetto e materiali costruttivi si realizzino come da prontuario |

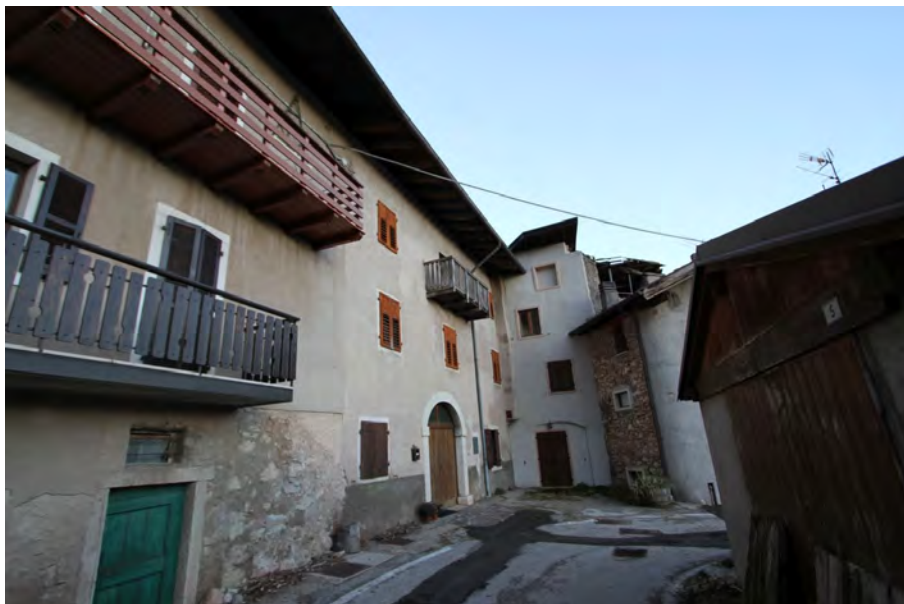
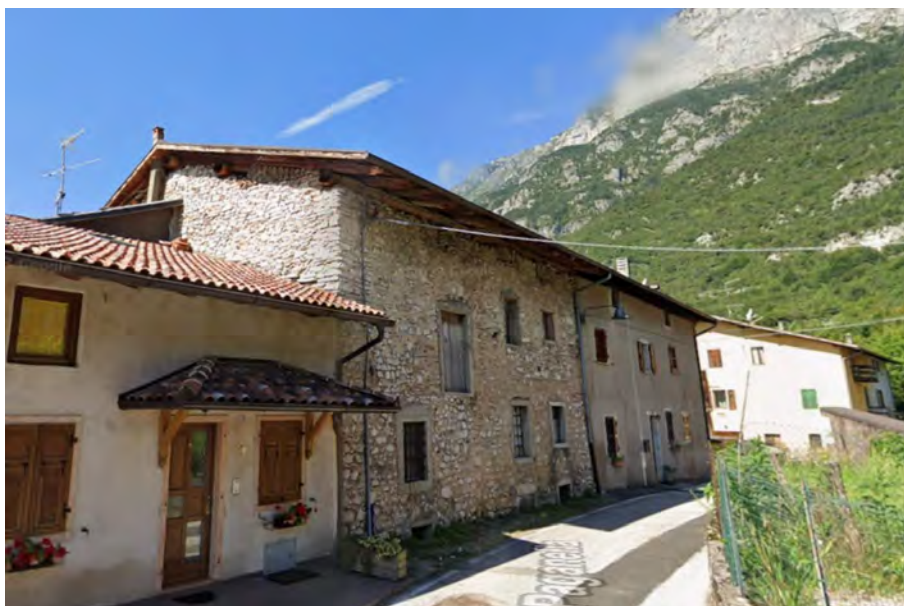
### DOCUMENTAZIONE FOTOGRAFICA

| DEGRADO | | NULLO | | | | |
| | <input checked="" type="checkbox"/> | MEDIO | | | | |
| NOTE | | Edificio residenziale con contorni in pietra alle finestre, parte dell'intonaco in sassi a vista. | | | | |

| CATEGORIA DI INTERVENTO PREVISTA | R2 - Risanamento conservativo |
| PRESCRIZIONI PROGETTUALI | In caso di intervento mantenere i contorni in pietra, completare con oscuri in legno e intonaco al civile la facciata nord, per i materiali costruttivi seguire le prescrizioni del prontuario. |

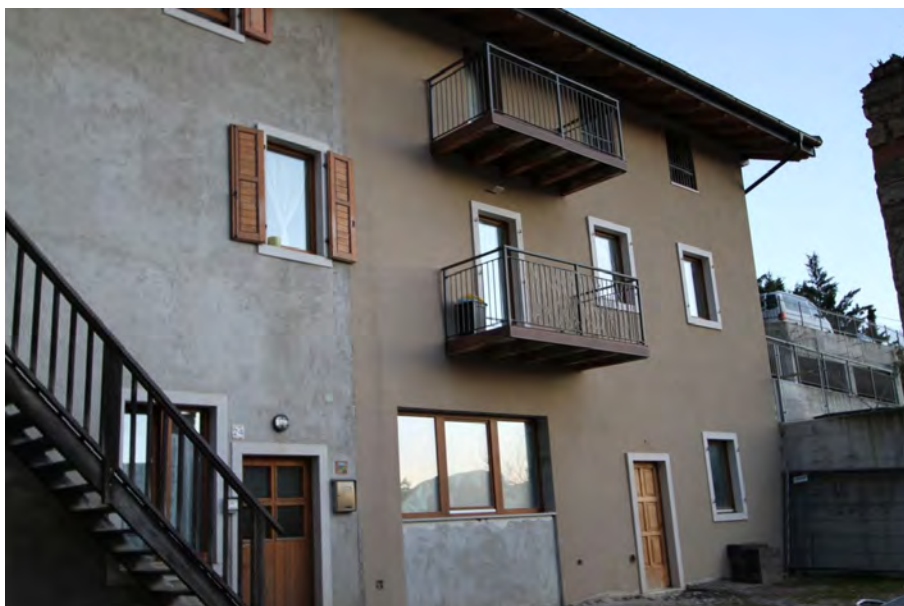
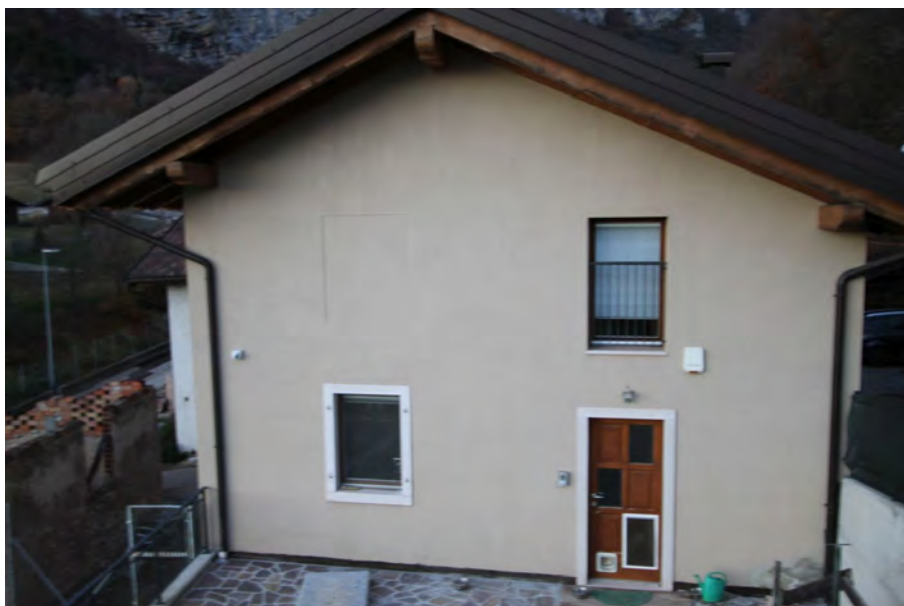
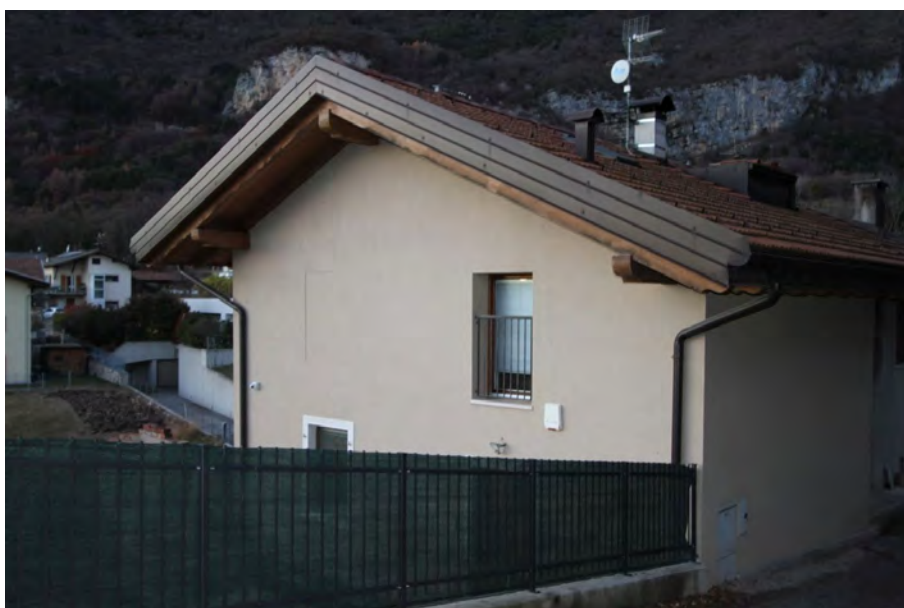
| DEGRADO | | NULLO | | | | |
| | <input checked="" type="checkbox"/> | MEDIO | | | | |
| NOTE | | Edificio residenziale con contorni in pietra alle finestre, ante ad oscuro e finestre in legno. | | | | |

| CATEGORIA DI INTERVENTO PREVISTA | R2 - Risanamento conservativo |
| PRESCRIZIONI PROGETTUALI | In caso di intervento mantenere le caratteristiche tipologiche come da prontuario. |

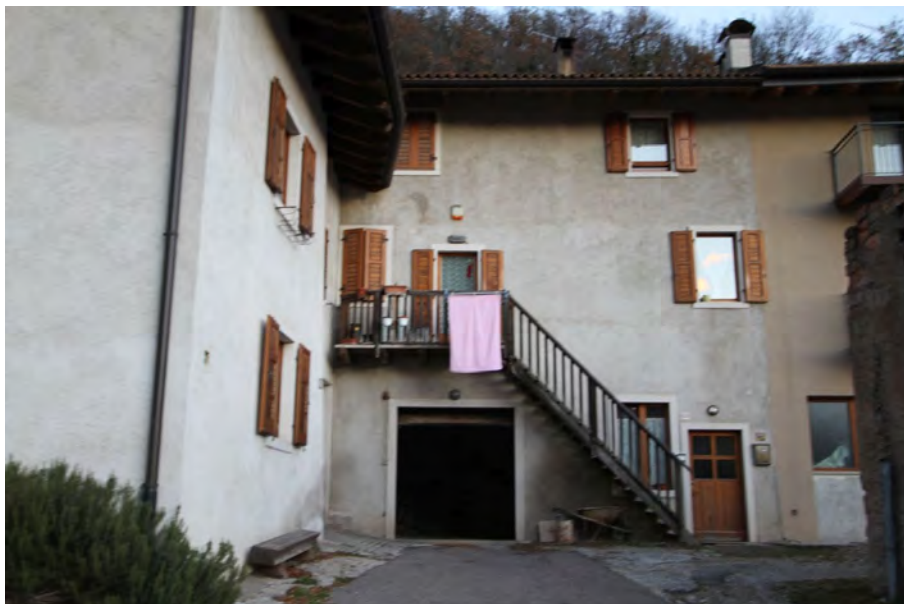
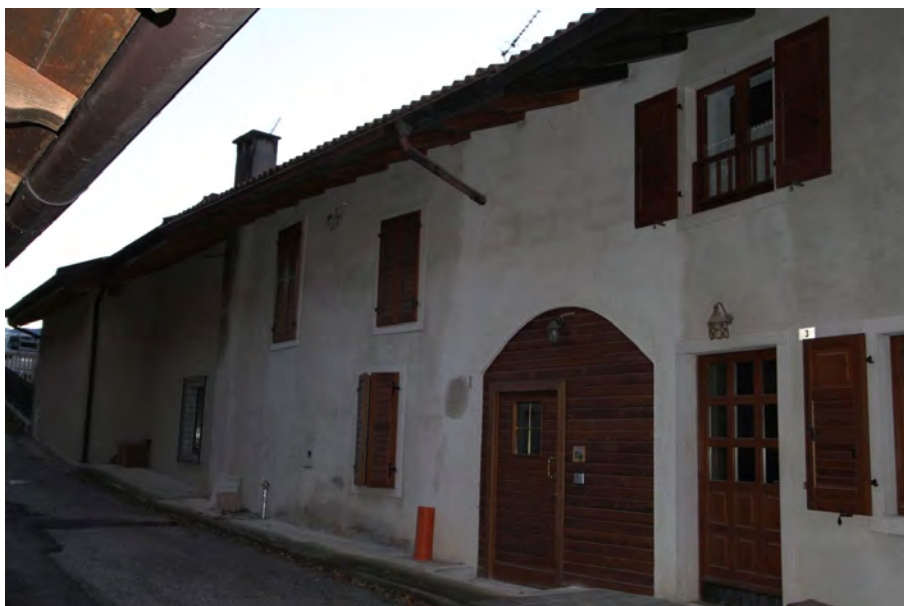
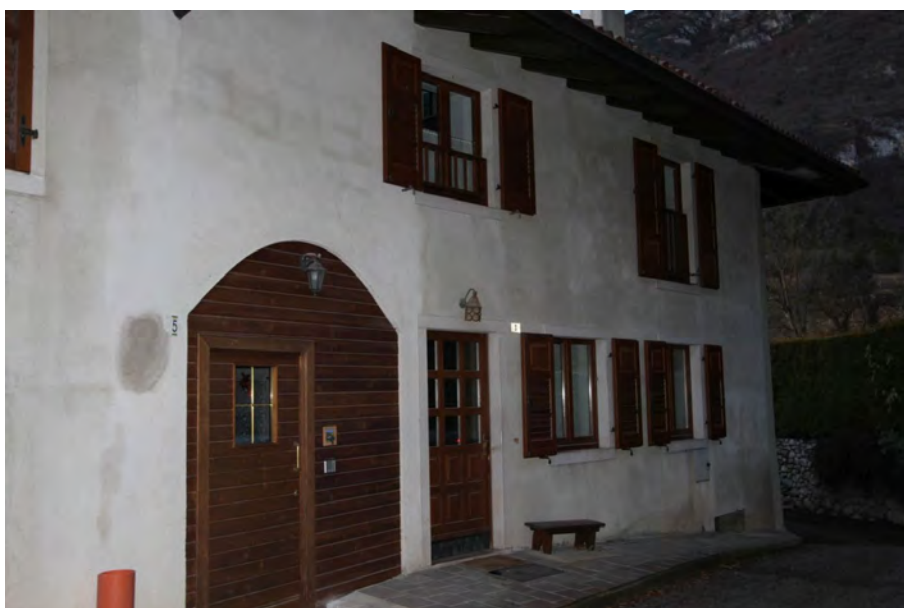
| DEGRADO | <input checked="" type="checkbox"/> | NULO | | | | |

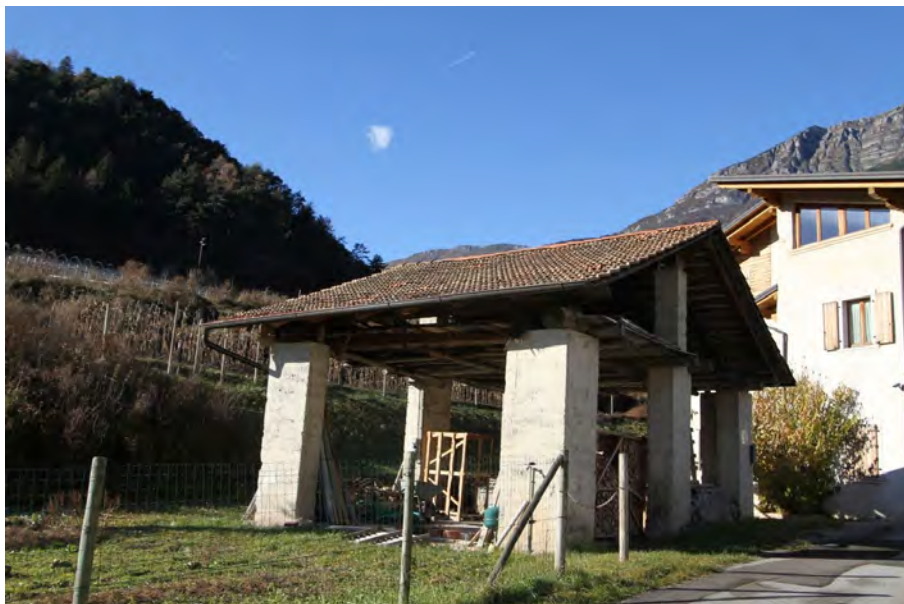
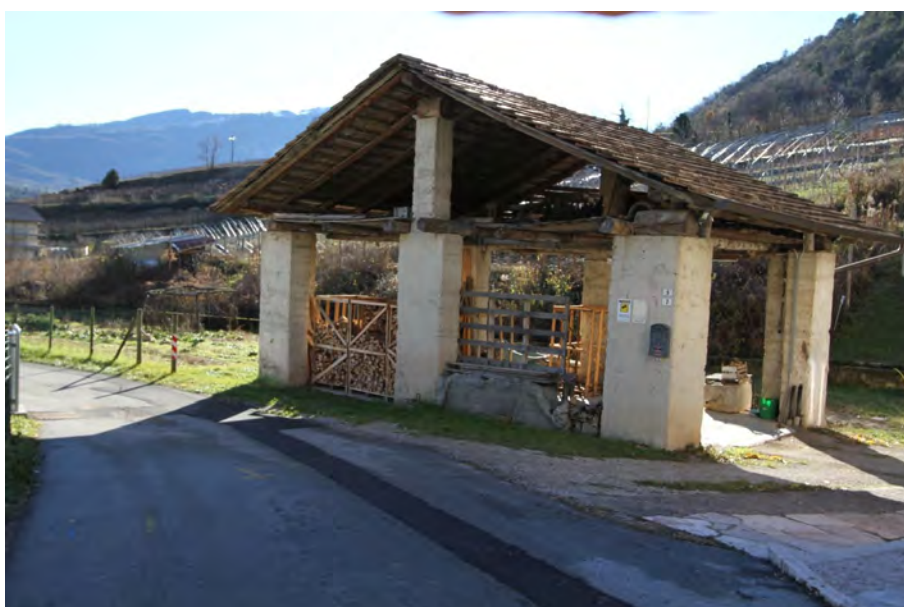
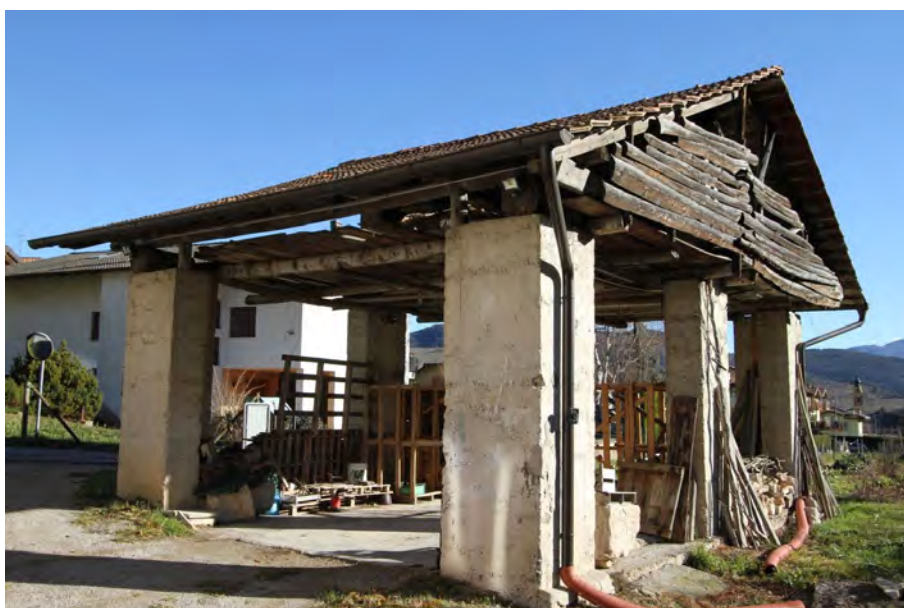
### DOCUMENTAZIONE FOTOGRAFICA

| | X | MEDIO | | | |
| | X | SOTTOUTILIZZATO | | | |
| NOTE | Volume accessorio aperto con struttura del tetto in legno e manto in tegole. | | | | |
