**COMUNE DI VALLELAGHI**  
Provincia di Trento

# **Piano di eliminazione delle barriere architettoniche e sensoriali P.E.B.A.**

## **Schede di rilievo**

**SCHEDE 401-500**

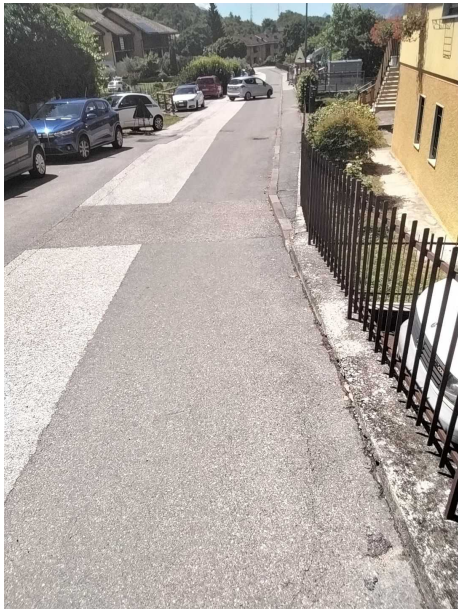
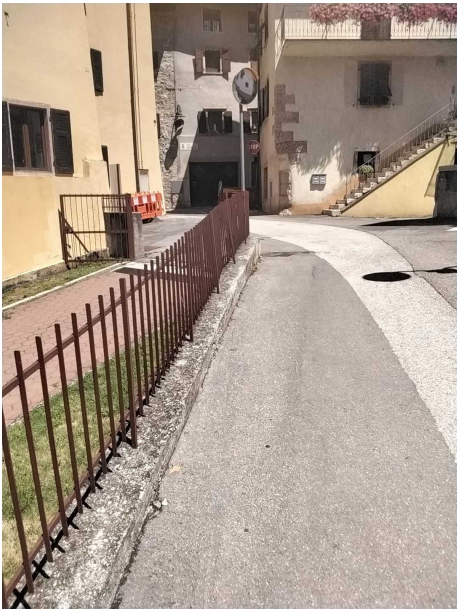
| Foto |

L.01 - Percorso inadeguato o non protetto

Assenza di percorso pedonale a raso

Delimitazione di porzione del percorso riservata ai pedoni tramite realizzazione di segnaletica a terra con riga bianca di larghezza 12-15 cm o elemento percettibile al tatto plantare, finalizzata ad aumentarne il livello di sicurezza in ambiti caratterizzati da scarso traffico veicolare. La pavimentazione da delimitare deve risultare compatta e omogenea e avere pendenza trasversale non superiore all'1%.

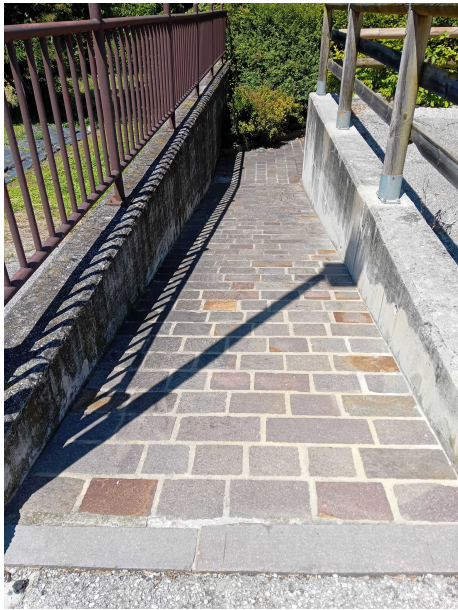
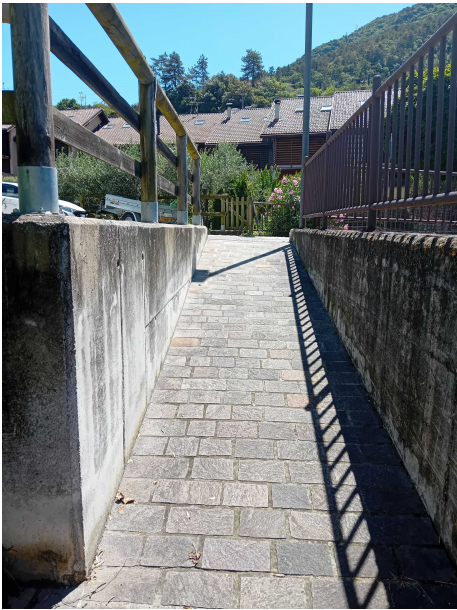
| Foto |

L.07 - Percorso inadeguato o non protetto  
Percorso in pendenza privo di corrimano

Inserimento di corrimano visivamente percepibile anche a distanza da parte di persone ipovedenti con le seguenti caratteristiche: - sezione con diametro pari a 40 mm; - altezza compresa fra 90 e 100 cm; - prolungamento di 30 cm oltre la fine del percorso in pendenza; - distanza fra corrimano e parete compresa fra 4 e 5 cm. Nel caso di maggior uso da parte di bambini il corrimano dovrà avere: - sezione non superiore a 30 mm; - altezza compresa tra 60 e 75 cm. In caso di utenza mista si consiglia l'utilizzo di doppio corrimano posto alle due altezze

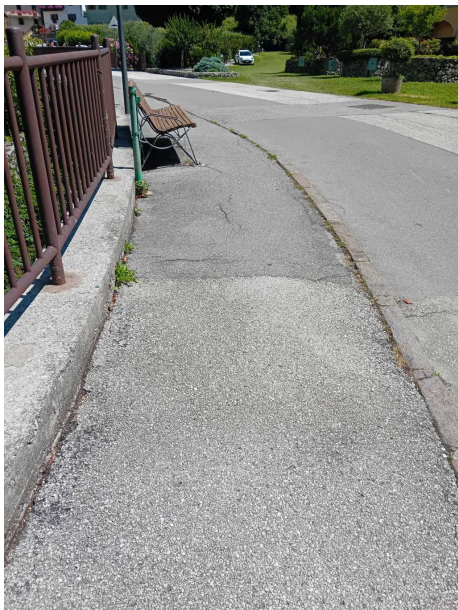
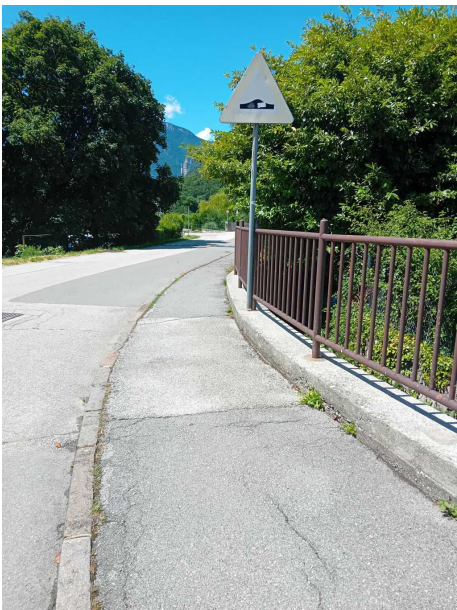
| Foto |

A.01 - Pendenza eccessiva del piano di calpestio

Pendenza trasversale eccessiva

Demolizione e rifacimento della porzione di pavimentazione interessata da pendenza trasversale e realizzazione di nuovo piano di calpestio con pendenza trasversale non superiore all'1%.

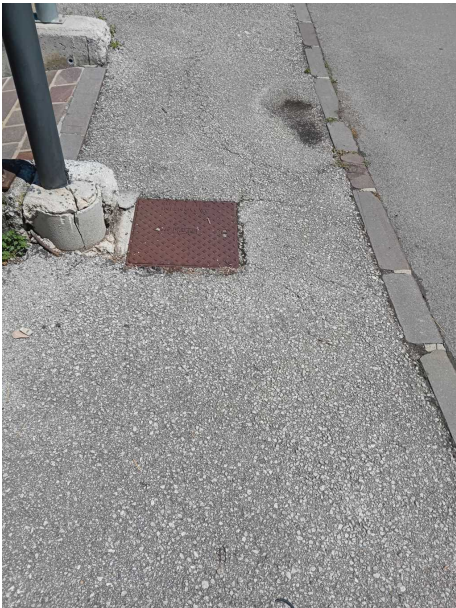
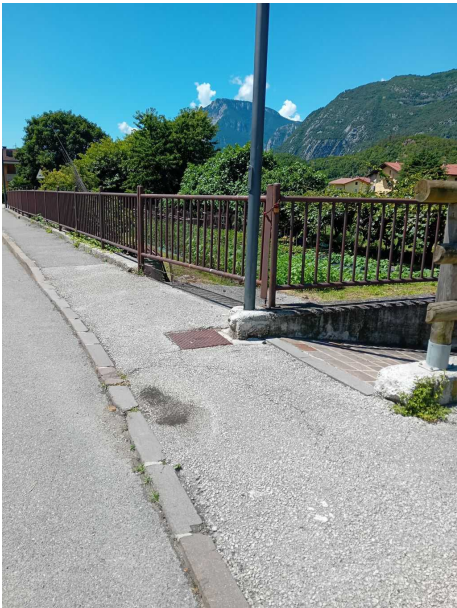
| Tipologia Criticità | N.01 - Pavimentazione inadeguata |
| Descrizione Criticità | Presenza di sconnessioni, buche isolate, deformazioni della pavimentazione esistente, assenza di porzioni di essa |

| Descrizione intervento | Adeguamento della pavimentazione dissestata tramite demolizione e rifacimento del tappetino d'usura o sostituzione di parte di essa, con finitura tale da rendere il piano di calpestio perfettamente complanare e raccordato adeguatamente alla pavimentazione esistente. |

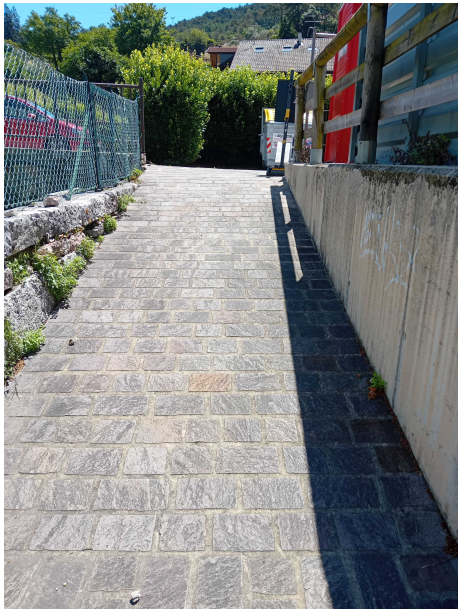
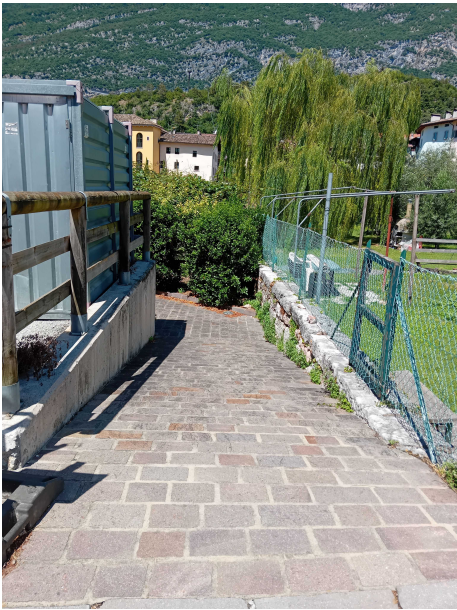
| Foto |

Percorso in pendenza privo di corrimano

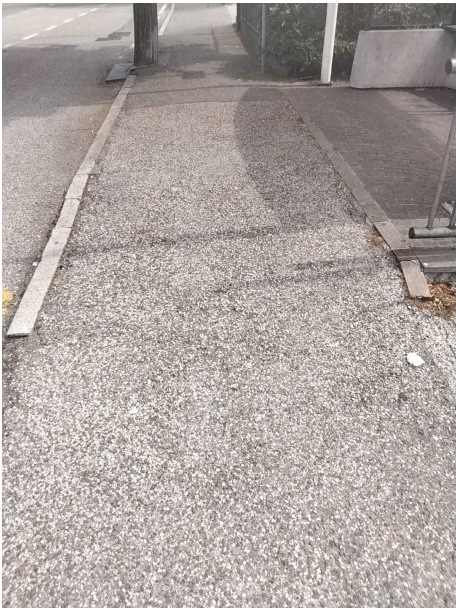
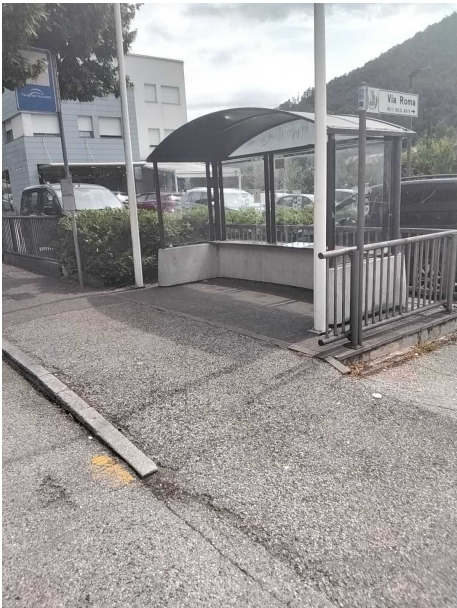
| Foto |

A.02 - Pendenza eccessiva del piano di calpestio  
Scivolo con pendenza longitudinale eccessiva o assenza di scivolo

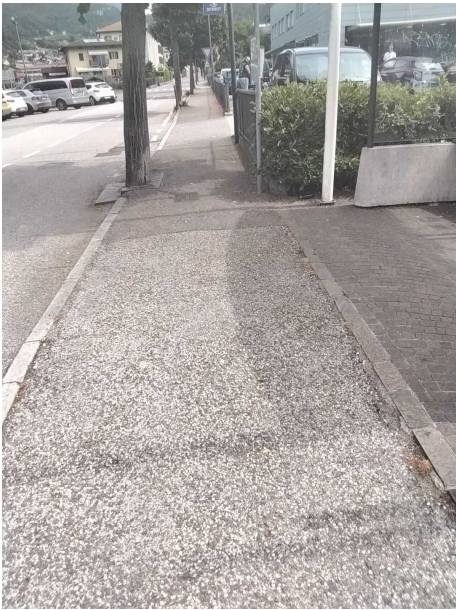
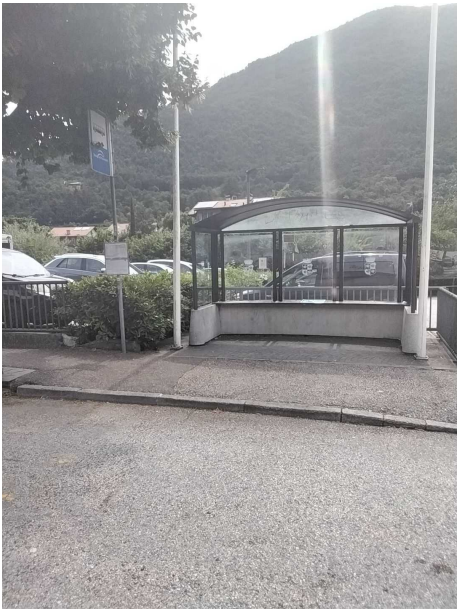
| Foto |

Assenza o danneggiamento di segnalazione tattilopiantare per l'intercettazione di fermata del mezzo pubblico

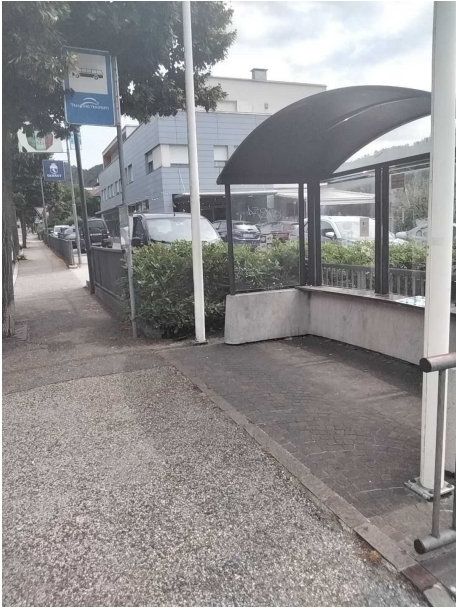
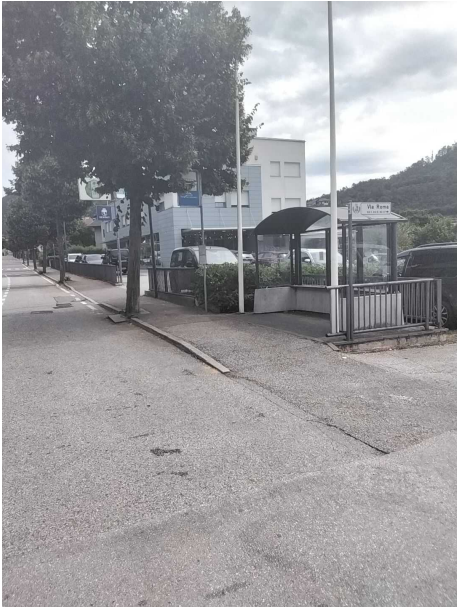
| Tipologia Criticità | Q.01 - Informazione e comunicazione assente o inadeguata |
| Descrizione Criticità | Assenza o inadeguatezza delle informazioni acustiche |

| Descrizione intervento | Installazione di sistema di comunicazione vocale delle informazioni (per esempio relative ai mezzi in pubblici in fermata). |

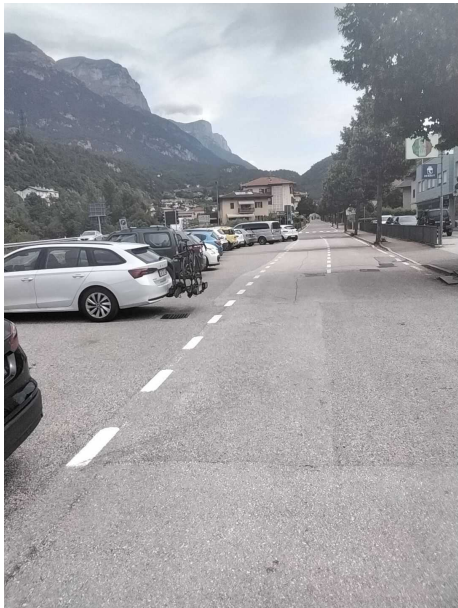
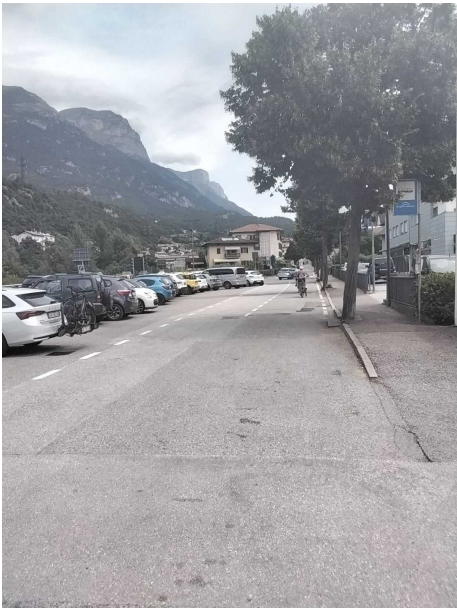
F.07 - Parcheggio riservato inadeguato

Scarsa o inesistente dotazione di parcheggi riservati ai disabili

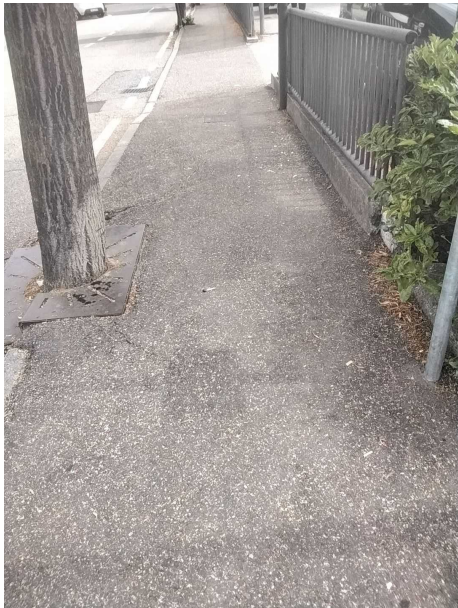
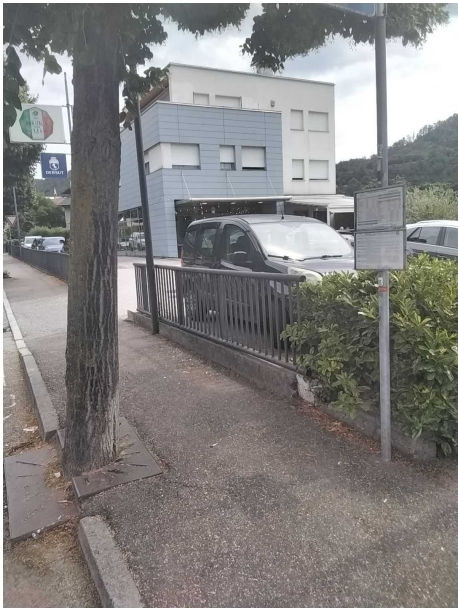
| Foto |

Pavimentazione sconnessa/deformata per la presenza di radici affioranti

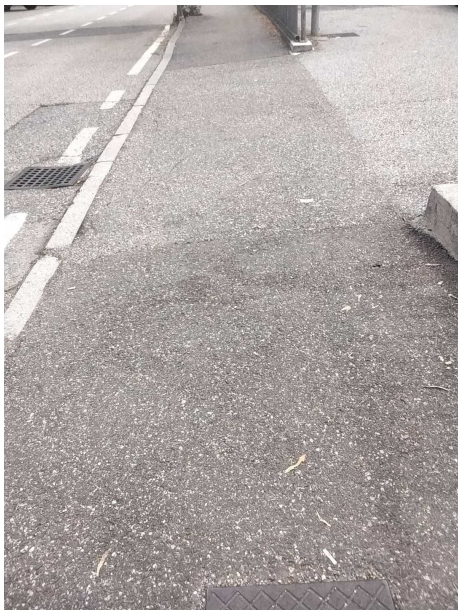
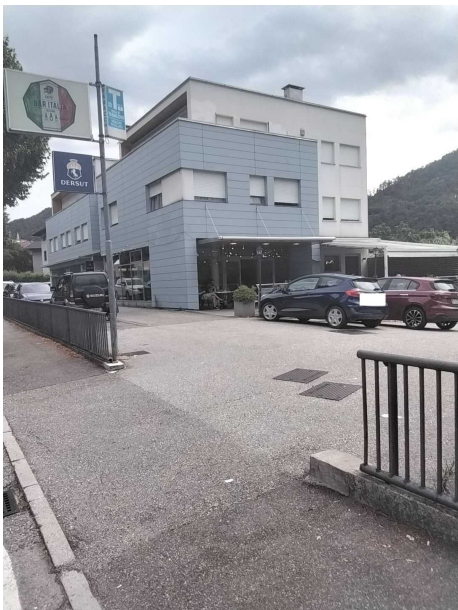
| Foto |

Passo carraio inadeguato per pendenza trasversale

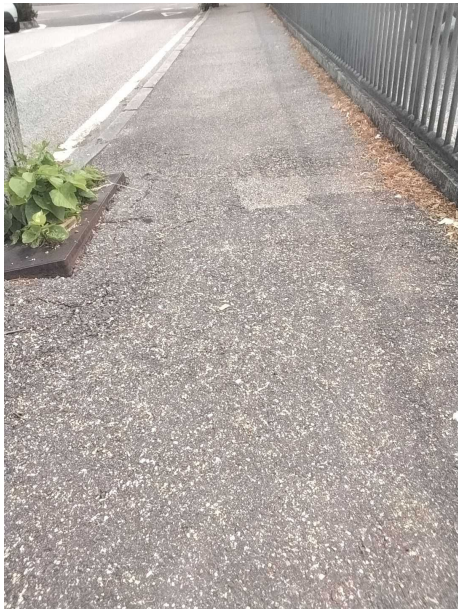
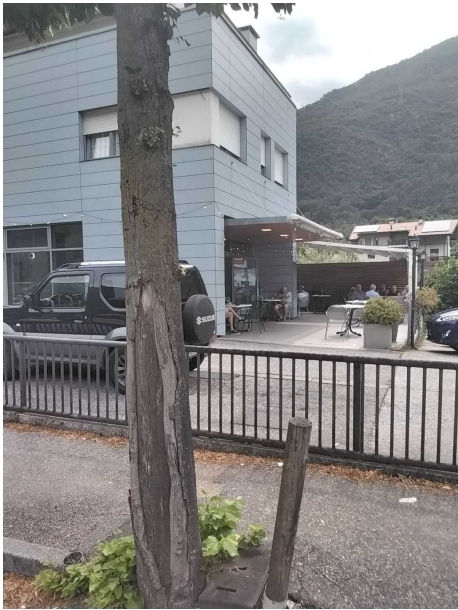
| Foto |

Pavimentazione sconnessa/deformata per la presenza di radici affioranti

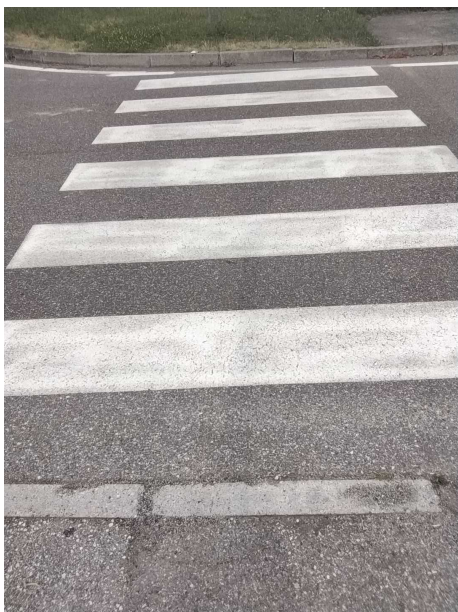
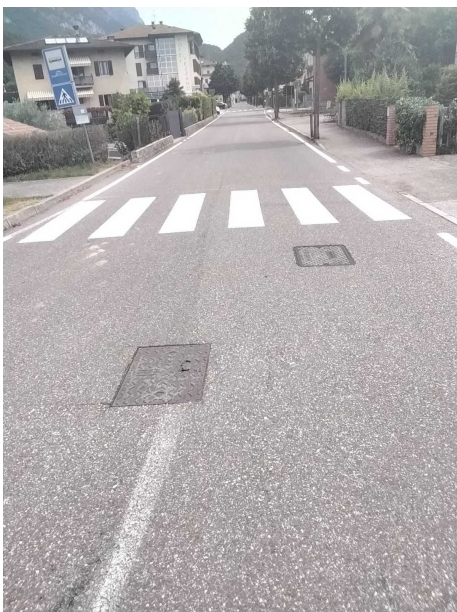
| Foto |

Assenza o danneggiamento di segnalazione tattilopiantare per l'intercettazione di attraversamento pedonale

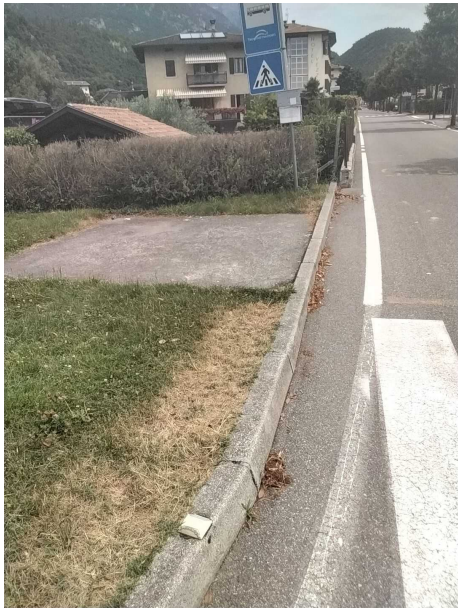
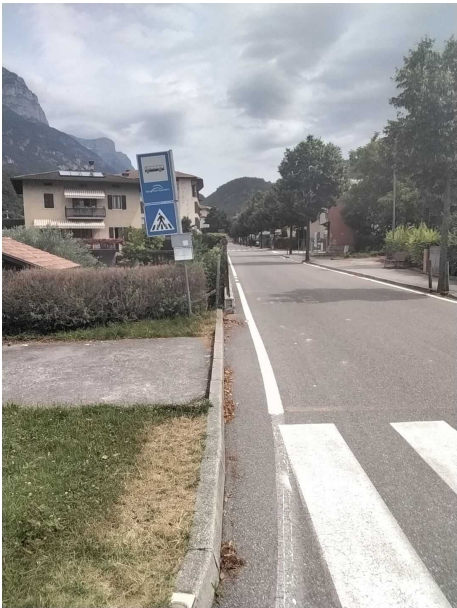
| Foto |

Assenza di percorso in rilevato

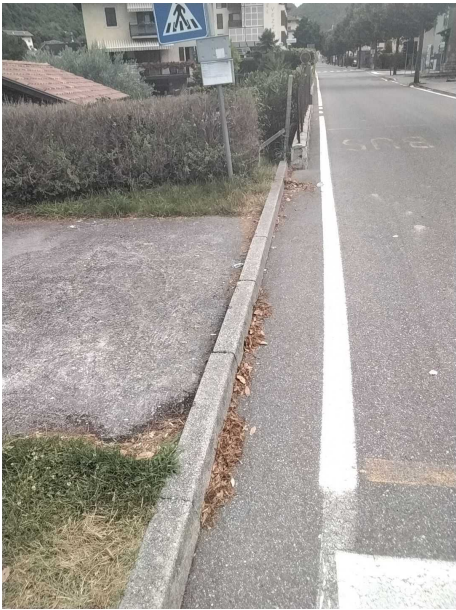
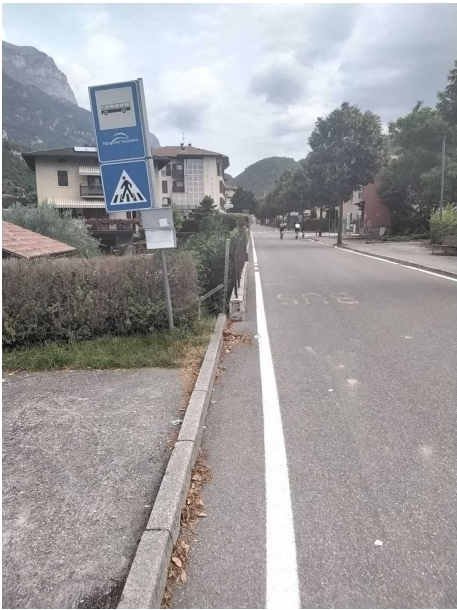
| Tipologia Criticità | H.04 - Segnaletica tattilopiantare assente o inadeguata |
| Descrizione Criticità | Assenza o danneggiamento di segnalazione tattilopiantare per l'intercettazione di fermata del mezzo pubblico |

| Descrizione intervento | Inserimento di segnalazione tattilopiantare costituita da: - una fascia (codice direzione rettilinea) posta trasversalmente al senso di marcia di larghezza 60 cm; - una fascia (codice di attenzione - servizio) di 40 cm di profondità posta in prossimità della palina o della pensilina qualora esistente. |

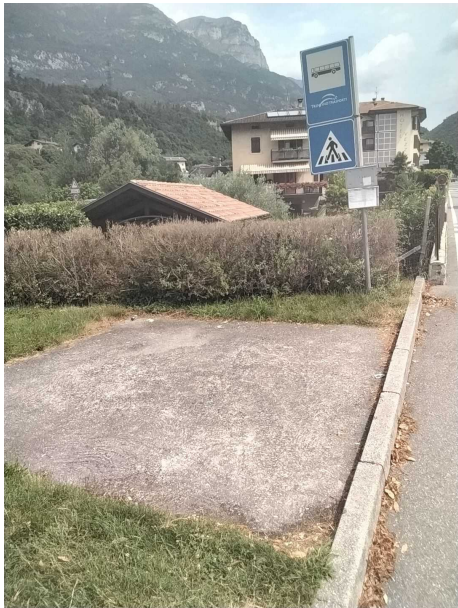
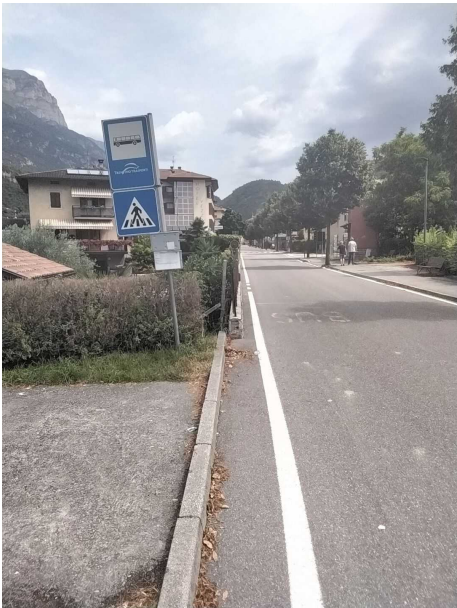
M.08 - Arredo urbano assente o inadeguato

Assenza di una pensilina a protezione della fermata del trasporto pubblico

Inserimento di pensilina di protezione di uno spazio di sosta.

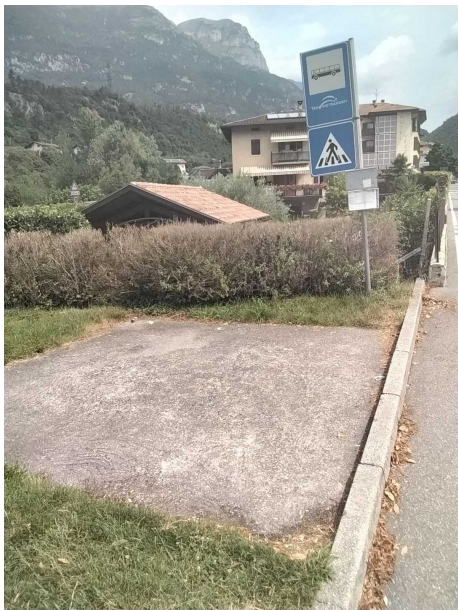
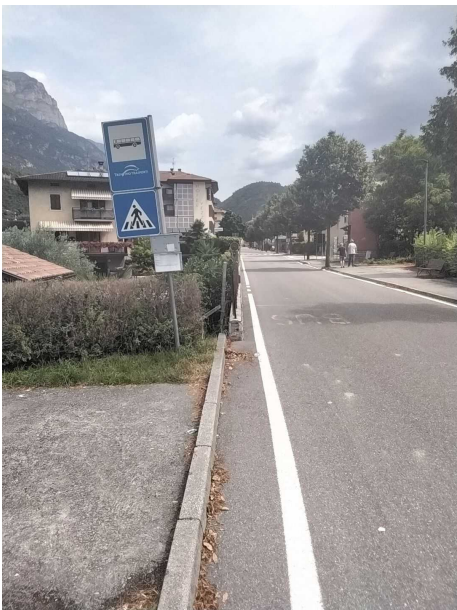
M.07 - Arredo urbano assente o inadeguato

Assenza di seduta a corredo di fermata del trasporto pubblico

Inserimento di seduta o appoggio ischiatico in prossimità della fermata del trasporto pubblico.

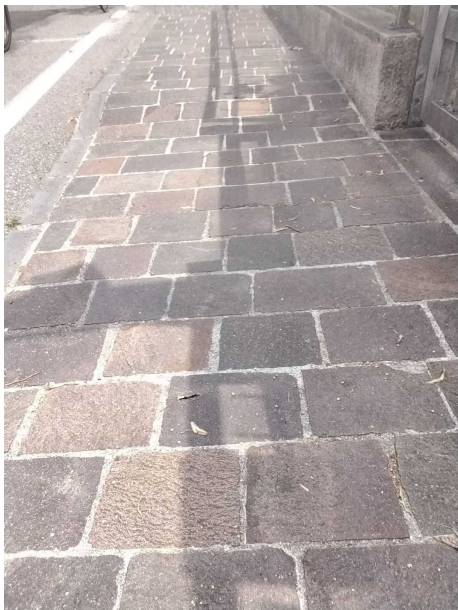
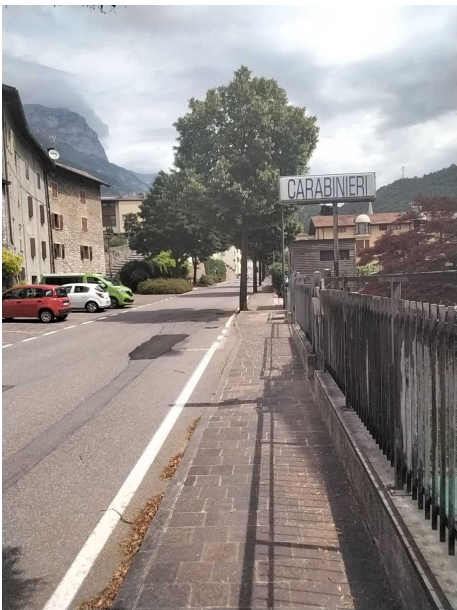
D.01 - Passo carraio inadeguato

Passo carraio inadeguato per pendenza trasversale

Adeguamento del passo carraio mediante realizzazione di un percorso: - con pendenza trasversale inferiore a 1%; - con larghezza non inferiore a 120 cm; - posto a una quota intermedia fra quella del piano strada e quella di approdo dei mezzi; - raccordato parallelamente al senso di marcia pedonale con rampe con pendenza non superiore al 5% (massima 8%). I raccordi per l'attraversamento dei veicoli non dovranno ridurre la larghezza minima del passaggio pedonale.

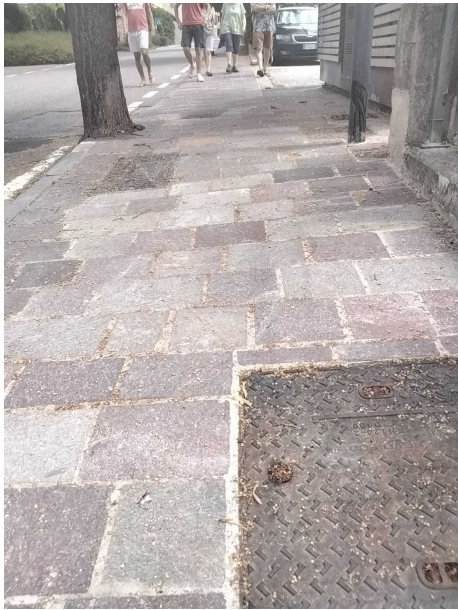
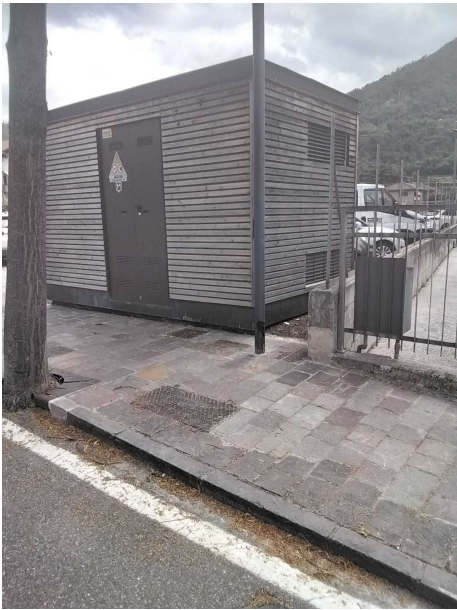
A.01 - Pendenza eccessiva del piano di calpestio  
Pendenza trasversale eccessiva

Demolizione e rifacimento della porzione di pavimentazione interessata da pendenza trasversale e realizzazione di nuovo piano di calpestio con pendenza trasversale non superiore all'1%.

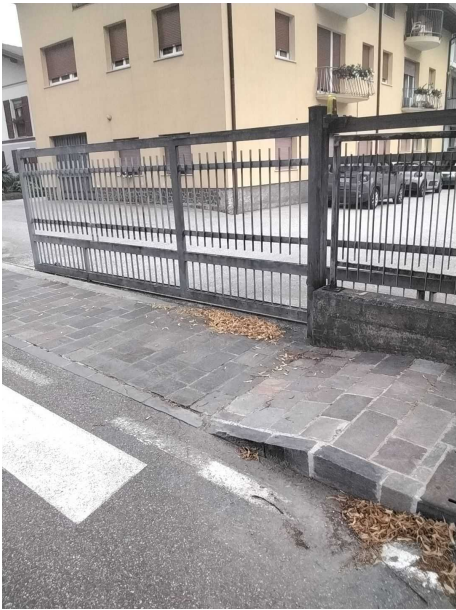
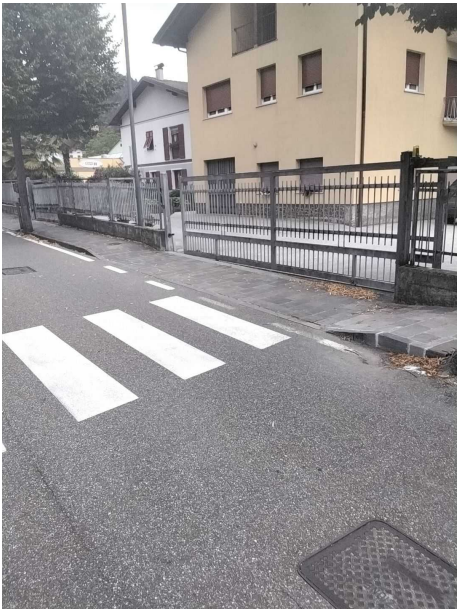
| Tipologia Criticità | D.02 - Passo carraio inadeguato |
| Descrizione Criticità | Passo carraio inadeguato per pendenza longitudinale delle rampe laterali |

| Descrizione intervento | Adeguamento passo carraio da mantenersi alla quota del piano carrabile, attraverso la realizzazione di rampe di raccordo al percorso pedonale esistente con pendenza del 5% (massima 8%). La porzione di percorso utile per i pedoni deve essere di larghezza minima 120 cm. |

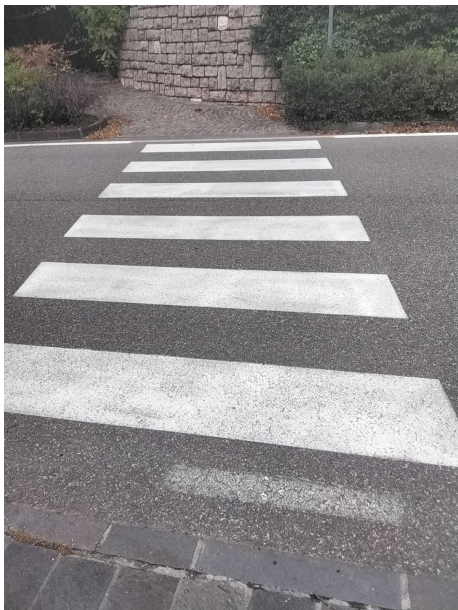
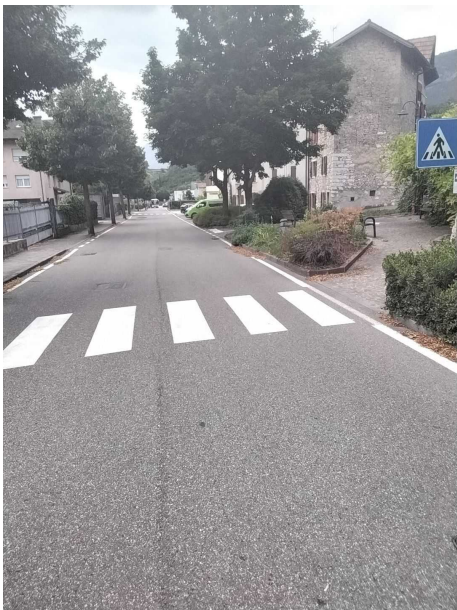
Assenza o danneggiamento di segnalazione tattilopiantare per l'intercettazione di attraversamento pedonale

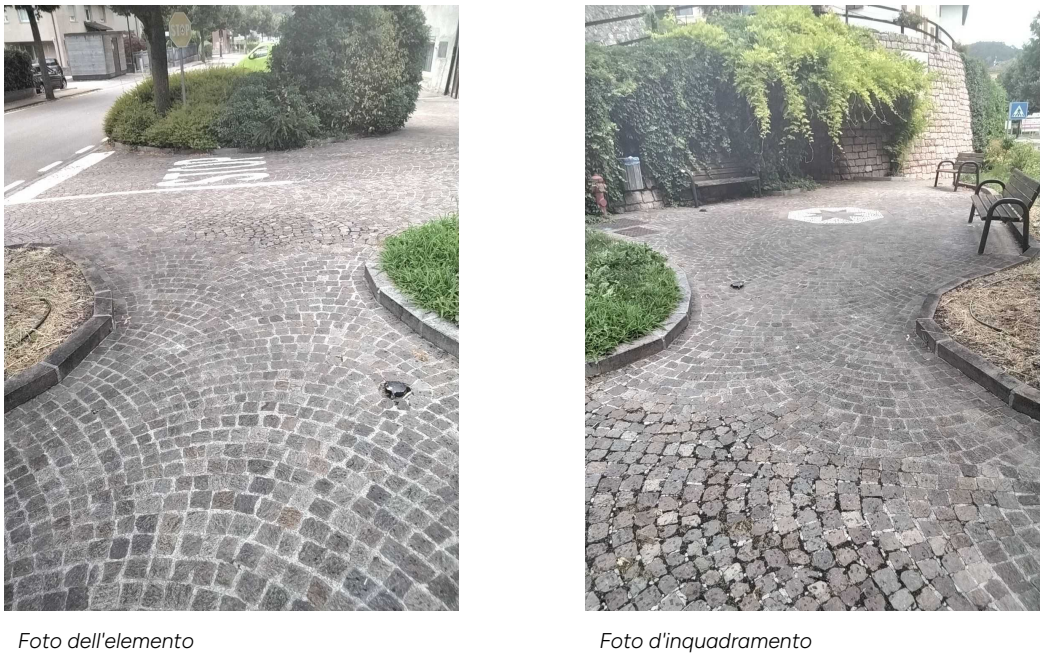
Assenza o danneggiamento di segnalazione tattilopiantare per interrompere il percorso

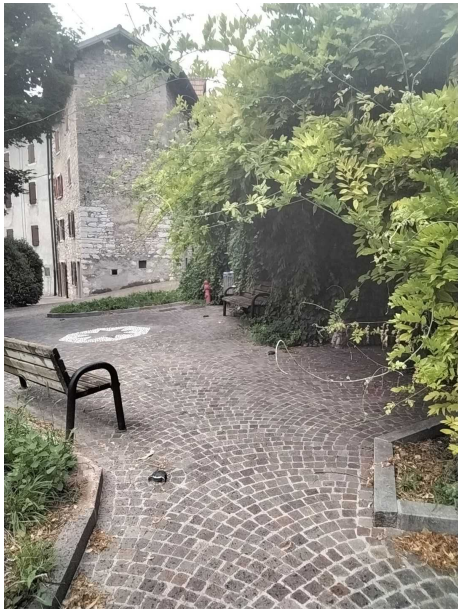
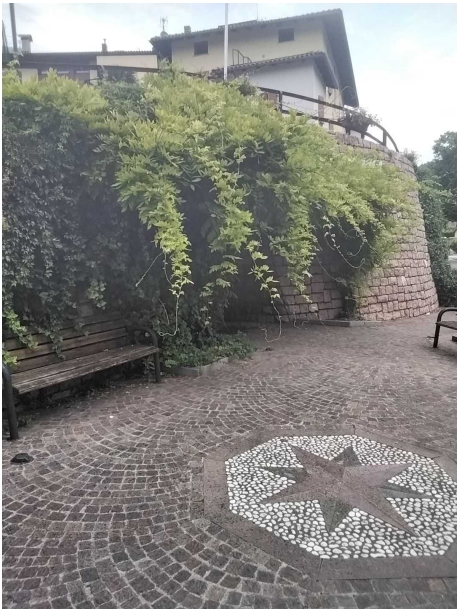
P.02 - Vegetazione inadeguata  
Vegetazione eccessiva o inadeguata lineare

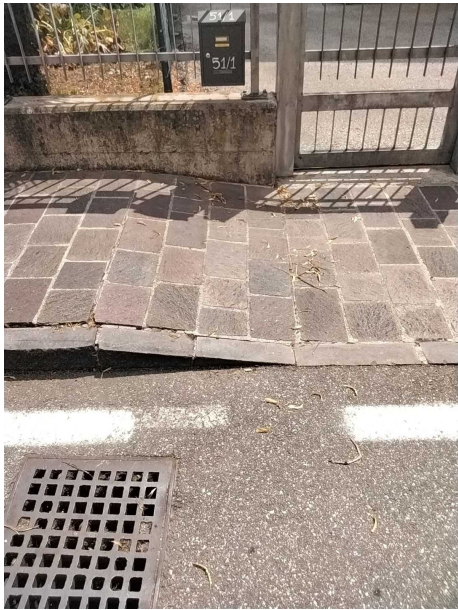
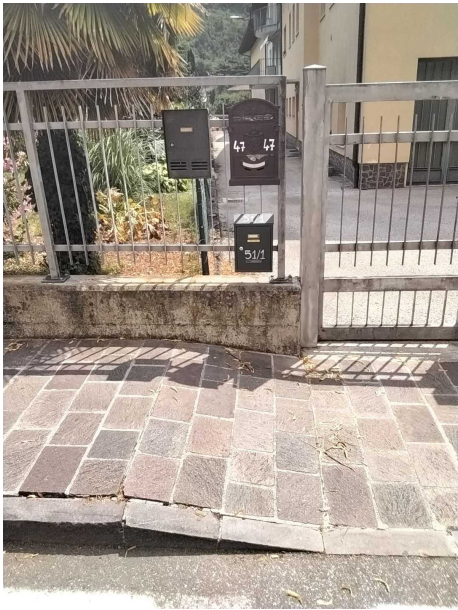
A.02 - Pendenza eccessiva del piano di calpestio  
Scivolo con pendenza longitudinale eccessiva o assenza di scivolo

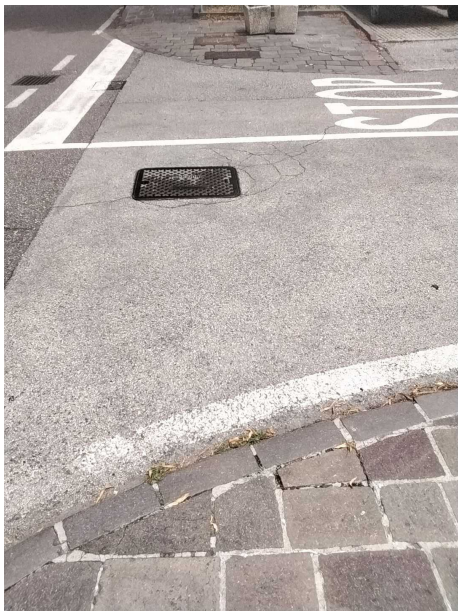
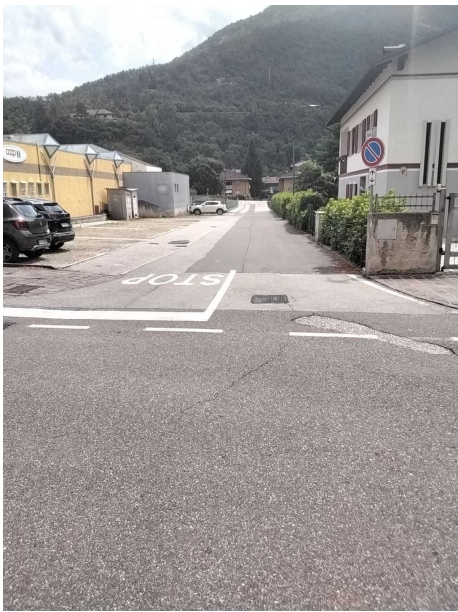
Assenza di attraversamento pedonale (a raso)

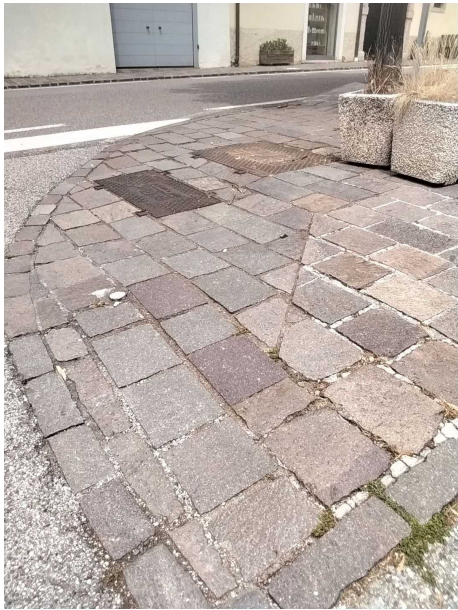
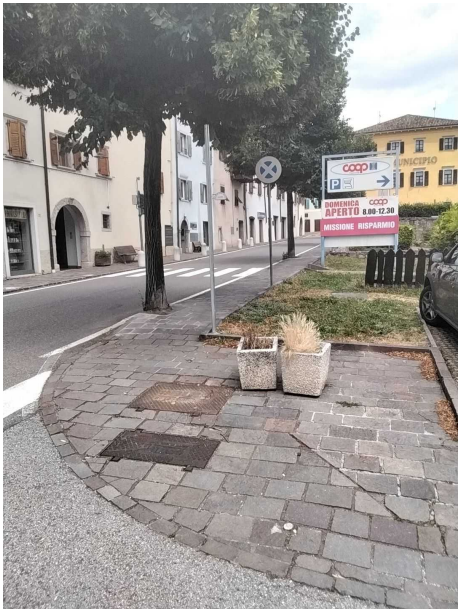
Sconnessione generalizzata della pavimentazione

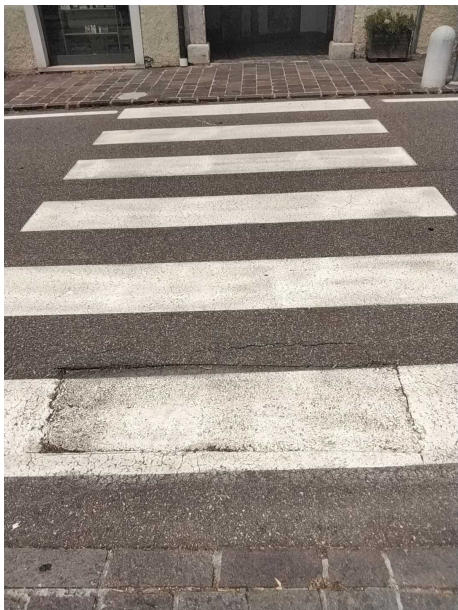
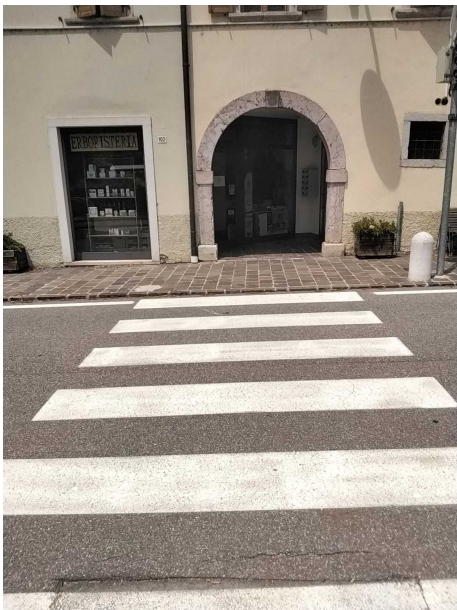
Assenza o danneggiamento di segnalazione tattilopiantare per l'intercettazione di attraversamento pedonale

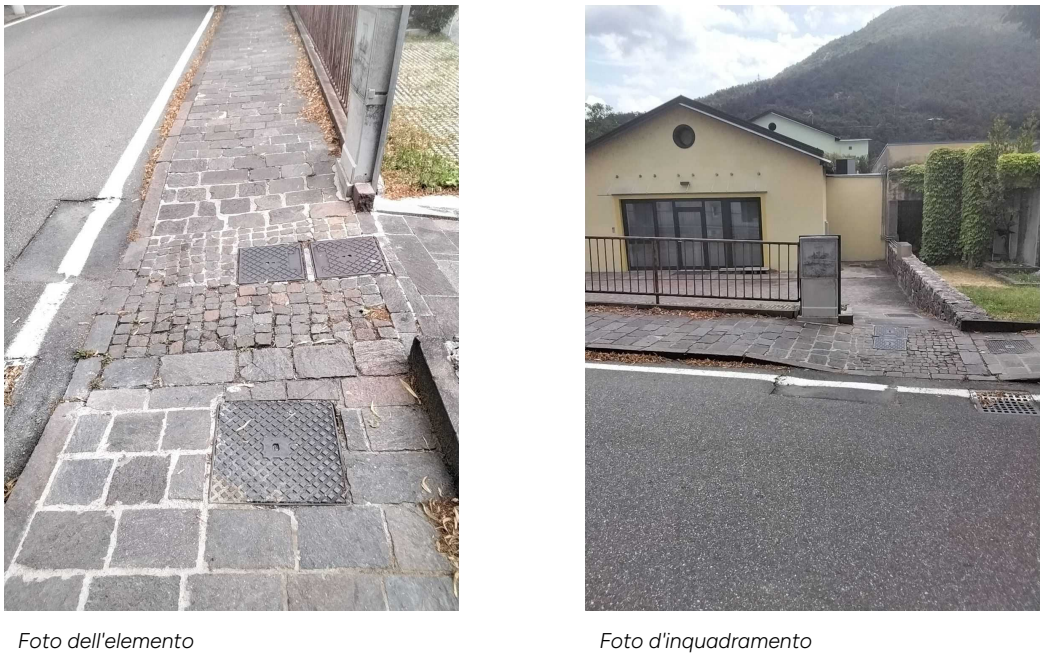
Percorso con pendenza inadeguata e non giustificata

Eliminazione della rampa esistente e ripristino del marciapiede che dovrà avere le seguenti caratteristiche: - pendenza trasversale non superiore all'1%; - pendenza longitudinale non superiore al 5%; - finitura della pavimentazione antisdrucciolevole e perfettamente planare.

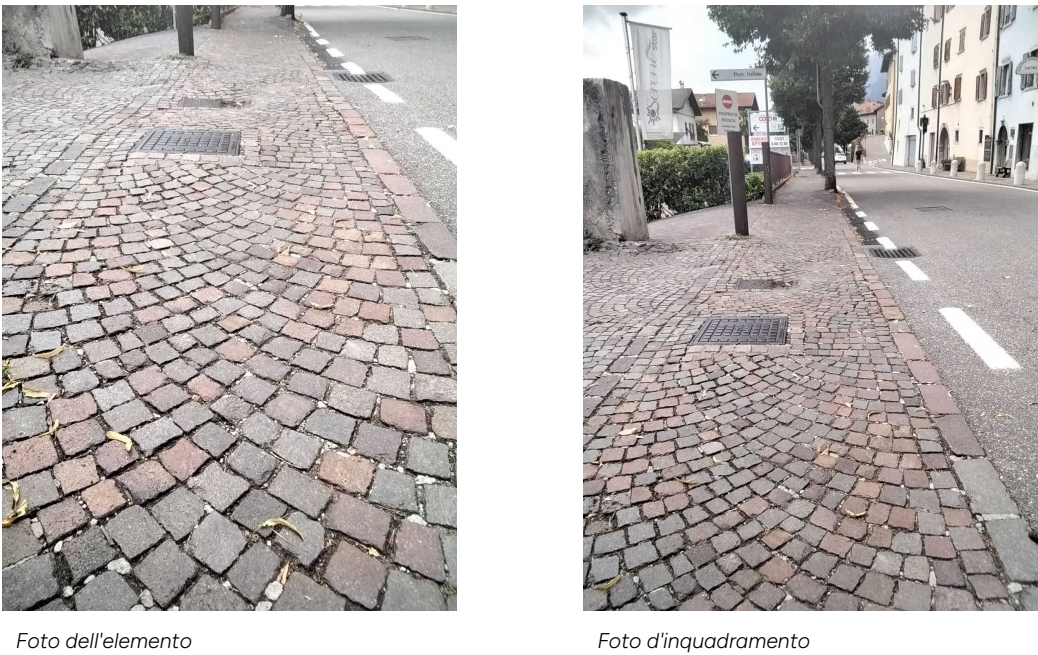
439

N.02 - Pavimentazione inadeguata

Sconnessione generalizzata della pavimentazione

Sostituzione della pavimentazione previa demolizione dell'esistente. Il nuovo percorso dovrà avere le seguenti caratteristiche: - superficie calpestabile compatta ed omogenea; - pendenza trasversale non superiore all'1%; - larghezza non inferiore a 150 cm.

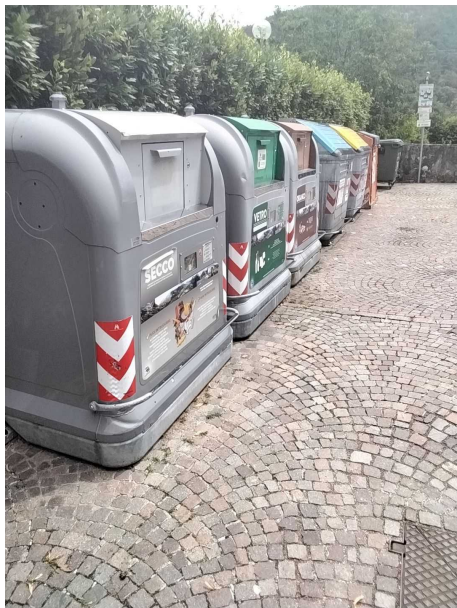
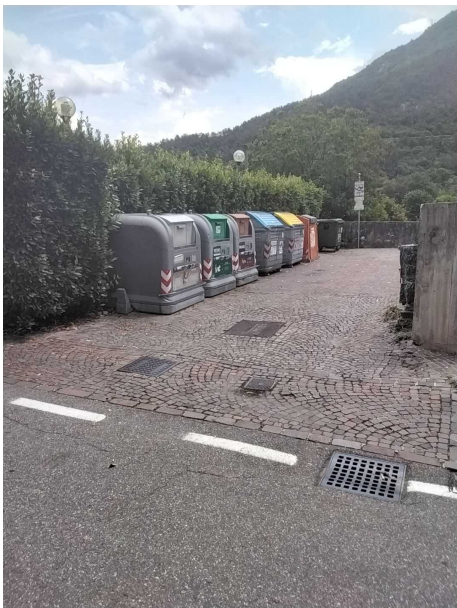
| 440 | |

| M.11 - Arredo urbano assente o inadeguato | |
| Isola ecologica inaccessibile per il modello degli elementi di conferimento | |

| Inserimento di contenitori stradali di conferimento dei rifiuti con altezza dell'apertura massima pari a 140 cm e meccanismo di apertura agevolmente utilizzabile. | |

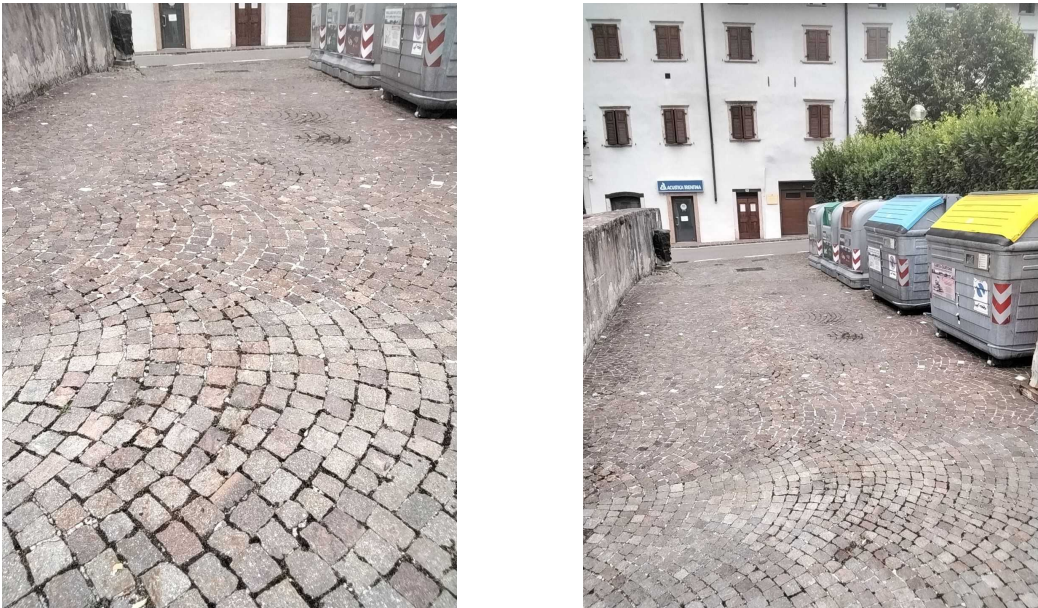
441

N.02 - Pavimentazione inadeguata

Sconnessione generalizzata della pavimentazione

Sostituzione della pavimentazione previa demolizione dell'esistente. Il nuovo percorso dovrà avere le seguenti caratteristiche: - superficie calpestabile compatta ed omogenea; - pendenza trasversale non superiore all'1%; - larghezza non inferiore a 150 cm.

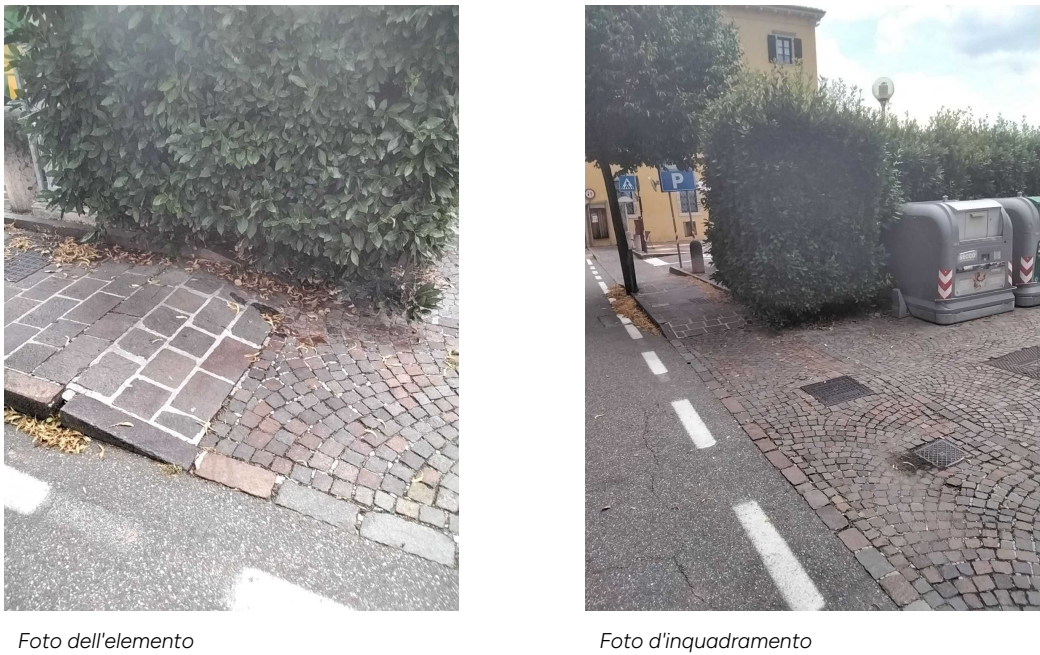
442

A.02 - Pendenza eccessiva del piano di calpestio

Scivolo con pendenza longitudinale eccessiva o assenza di scivolo

Demolizione della rampa esistente e ricostruzione della stessa con le seguenti caratteristiche: - pendenza longitudinale preferibilmente inferiore/uguale al 5% (in ogni caso non superiore all'8%); - pendenza trasversale non superiore all'1%; - pavimentazione uniforme e compatta; - larghezza non inferiore a 120 cm (se possibile pari a150 cm). - per lunghezze superiori ai 10 ml la rampa dovrà essere interrotta con un piano orizzontale intermedio di dimensioni non inferiori a 150x150 cm; - per dislivelli fra i piani a monte e valle della rampa maggiori di 20 cm, si suggerisce di dotare la stessa di cordolo battiruota (o elemento di medesima risposta funzionale) e corrimano su almeno uno dei due lati, visibilmente percepibile anche a distanza; - la rampa dovrà essere percepibile da parte delle persone non vedenti tramite l'impiego di opportuna segnaletica tattilo plantare e con contrasto cromatico.

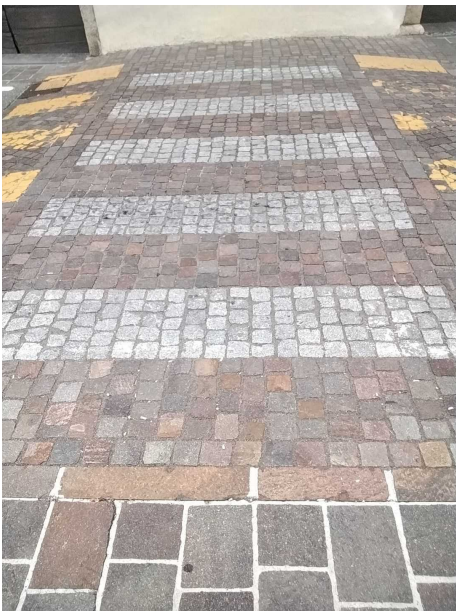
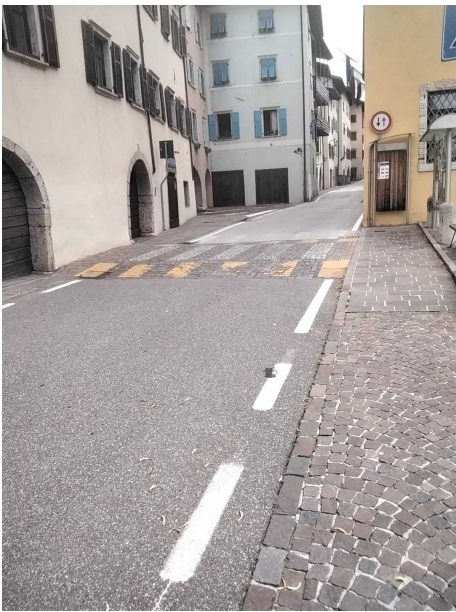
443

H.02 - Segnaletica tattilopiantare assente o inadeguata

Assenza o danneggiamento di segnalazione tattilopiantare per l'intercettazione di attraversamento pedonale

Intercettazione dell'attraversamento pedonale attraverso la collocazione di adeguata segnaletica tattilopiantare sul marciapiede. Se non vi è semaforo sarà sufficiente sbarrare il marciapiede all'altezza del centro della zona zebrata posta a 90°, con il codice di direzione rettilinea di larghezza 60 cm, che terminerà 40 cm prima del confine fra scivolo e zona carrabile con il codice di pericolo valicabile che deve coprire tutta la luce dello scivolo.

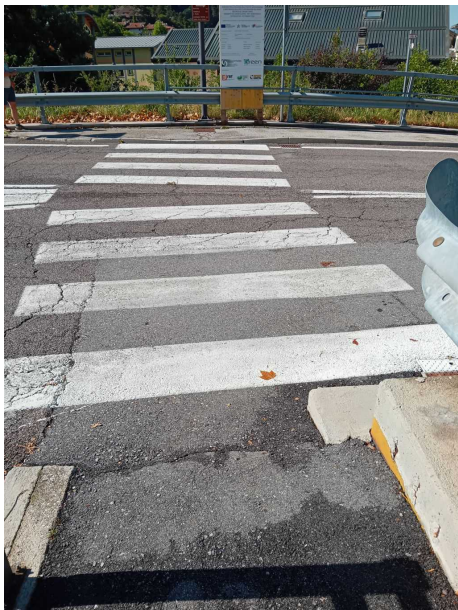
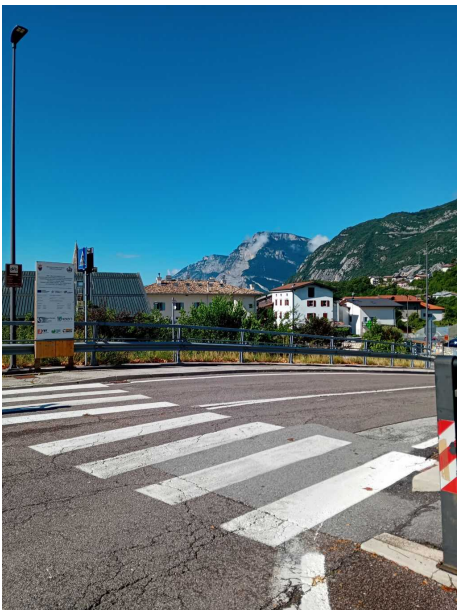
445

Assenza o danneggiamento di segnalazione tattilopiantare per l'intercettazione di attraversamento pedonale

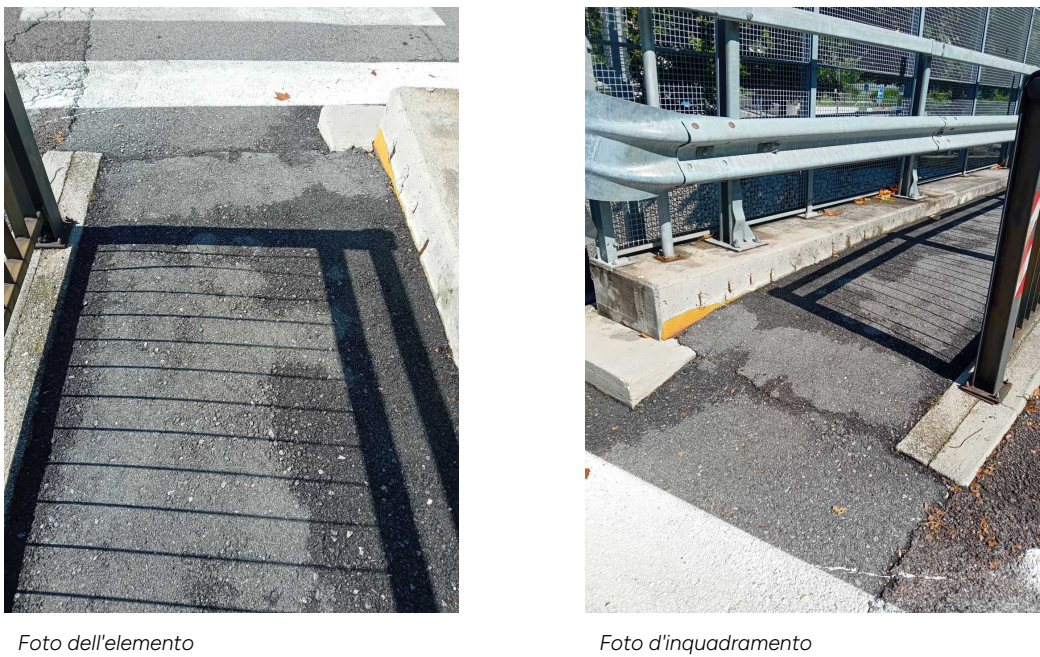
446

Raccordo pedonale inadeguato - compresenza pendenze longitudinale e trasversale in prossimità della rampa di raccordo tra il marciapiede e l'attraversamento in carreggiata
