**COMUNE DI VALLELAGHI**  
Provincia di Trento

# **Piano di eliminazione delle barriere architettoniche e sensoriali P.E.B.A.**

## **Schede di rilievo**

**SCHEDE 401-500**

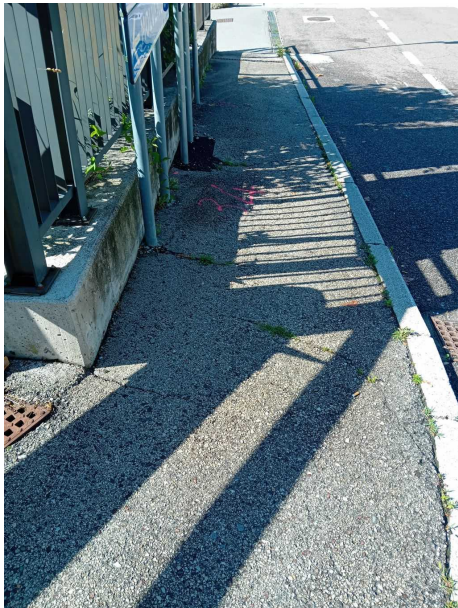
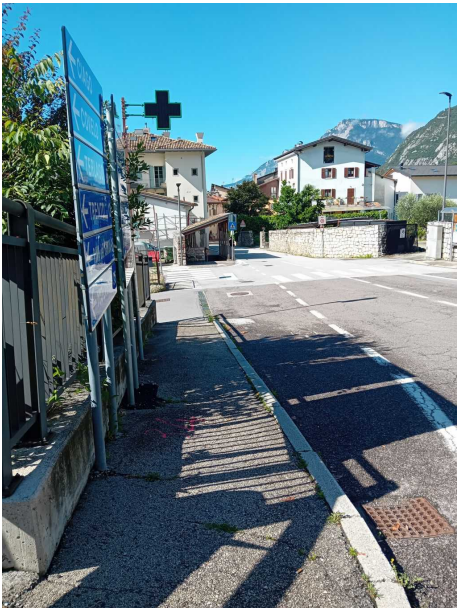
447

Pendenza trasversale eccessiva

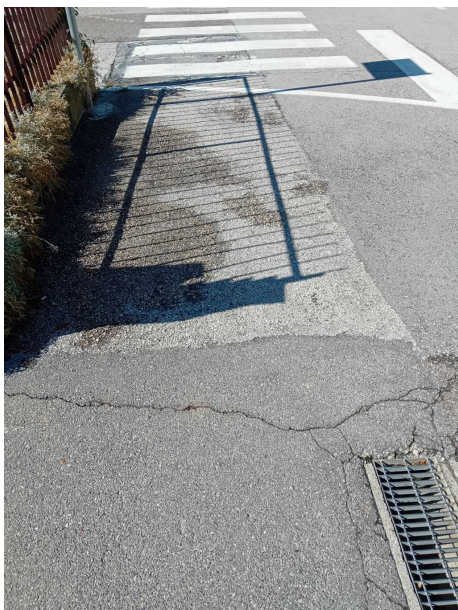
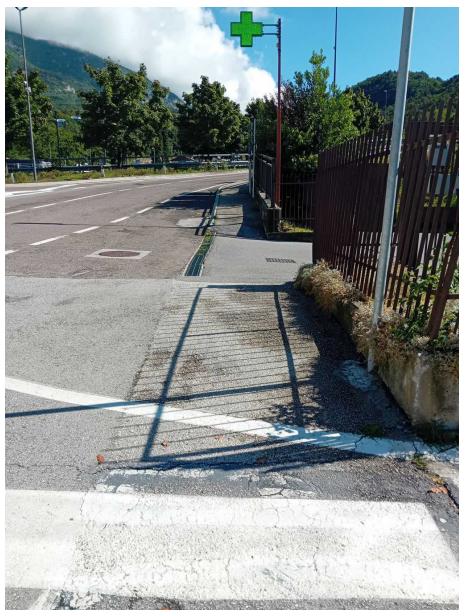
| Tipologia Criticità | L.01 - Percorso inadeguato o non protetto |
| Descrizione Criticità | Assenza di percorso pedonale a raso |

| Descrizione intervento | Delimitazione di porzione del percorso riservata ai pedoni tramite realizzazione di segnaletica a terra con riga bianca di larghezza 12-15 cm o elemento percettibile al tatto plantare, finalizzata ad aumentarne il livello di sicurezza in ambiti caratterizzati da scarso traffico veicolare. La pavimentazione da delimitare deve risultare compatta e omogenea e avere pendenza trasversale non superiore all'1%. |

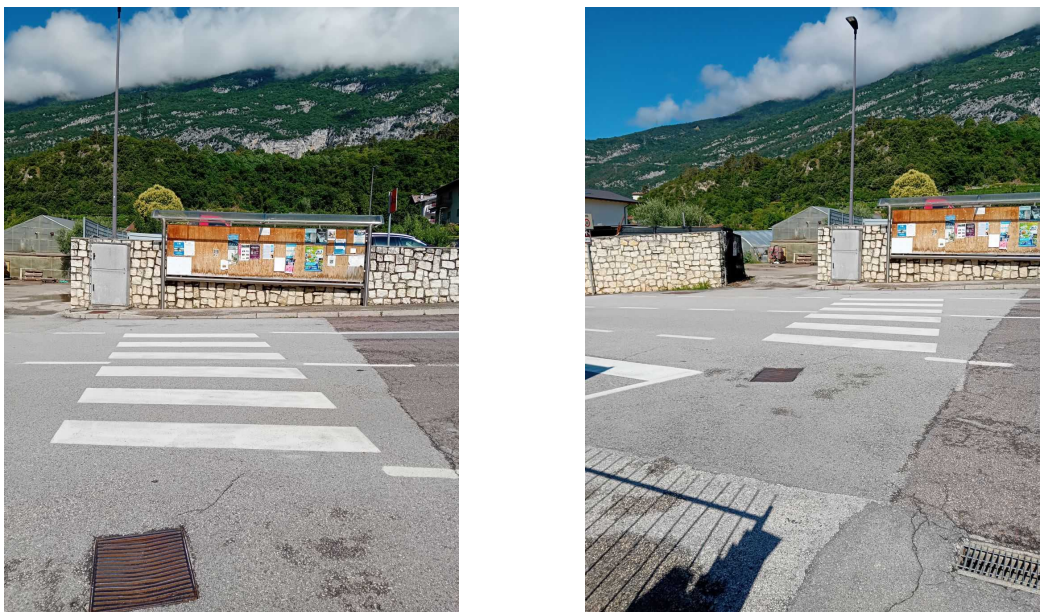
449

Assenza o danneggiamento di segnalazione tattilopiantare per l'intercettazione di attraversamento pedonale

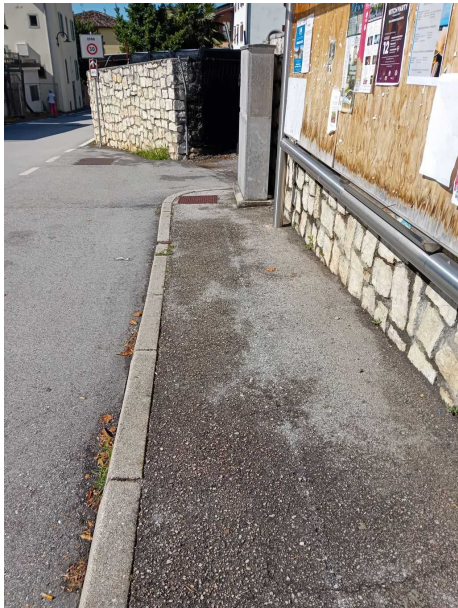
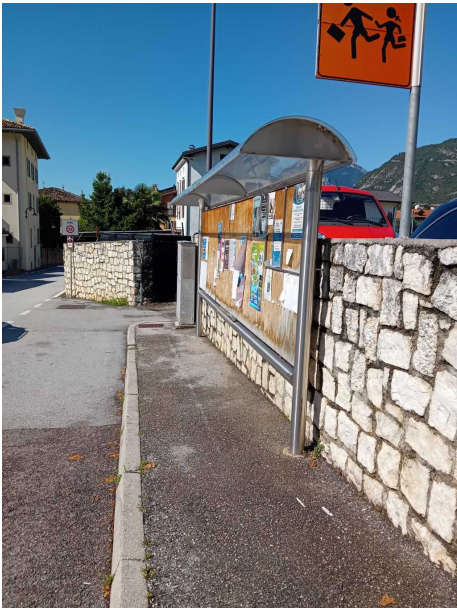
Gradino maggiore di 2,5 cm - soluzione a due rampe

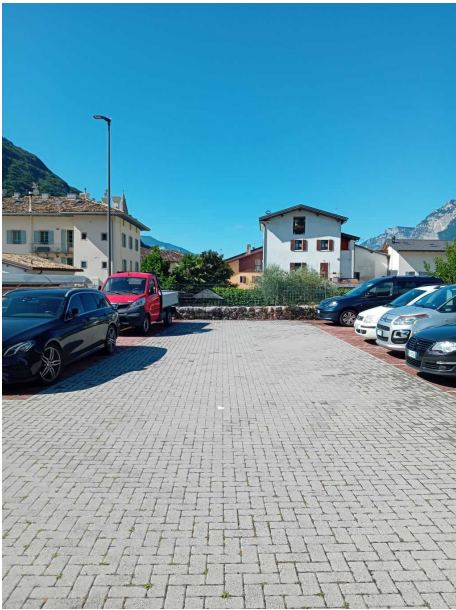
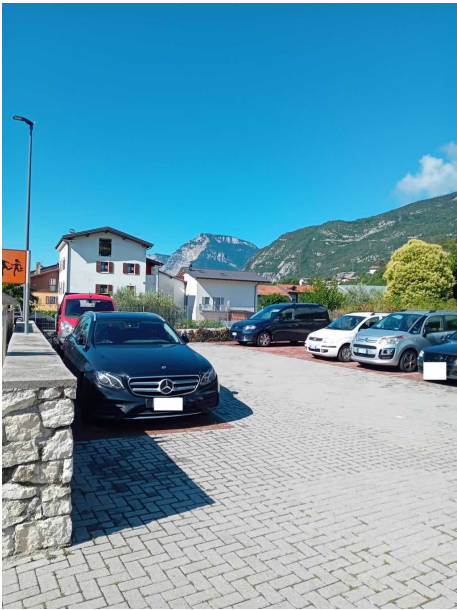
| Tipologia Criticità | F.07 - Parcheggio riservato inadeguato |
| Descrizione Criticità | Scarsa o inesistente dotazione di parcheggi riservati ai disabili |

| Descrizione intervento | Realizzazione di area di parcheggio riservato fino a 5x3,20 m. L'area dovrà: - essere adeguatamente evidenziata con una segnaletica verticale, posta a 220 cm d'altezza; - essere adeguatamente evidenziata da una segnaletica orizzontale che individui una zona di 170 cm di larghezza, relativa all'ingombro dell'autovettura, ed una seconda, di larghezza minima 150 cm, necessaria al libero movimento dell'utente in fase di trasferimento. Nel caso di parcheggio longitudinale l'adeguamento delle dimensioni sarà fino a 6x3,20 m. Se le dimensioni non consentono la presenza di una seconda zona libera di 150 cm, si opterà per l'area retrostante la vettura come previsto dal codice della strada. La zona pedonale, se non complanare, dovrà sempre essere raccordata mediante scivolo (pendenza max 5%) con il percorso principale. |

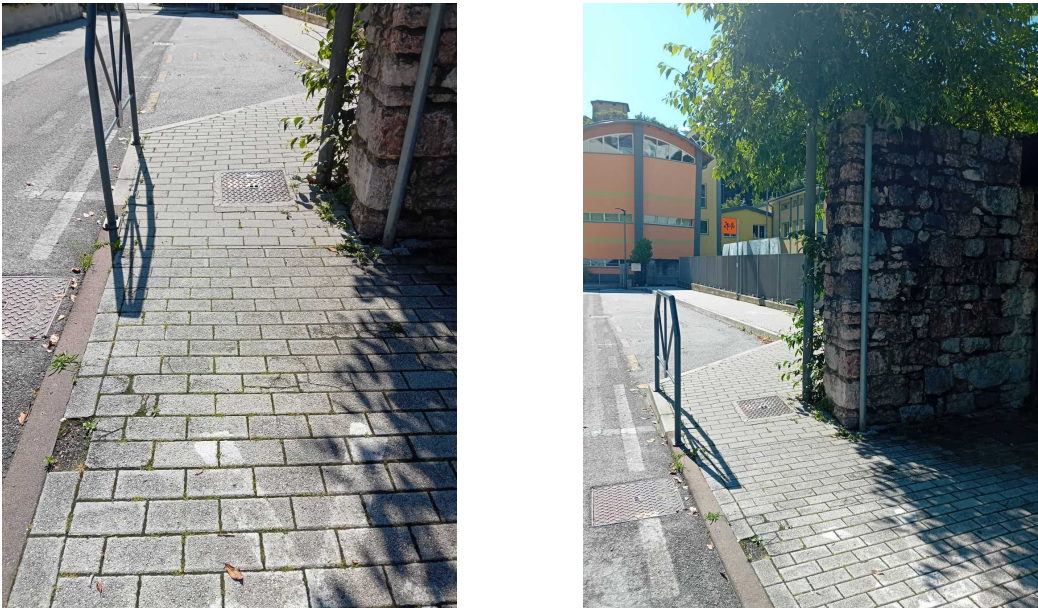
452

Pendenza trasversale eccessiva

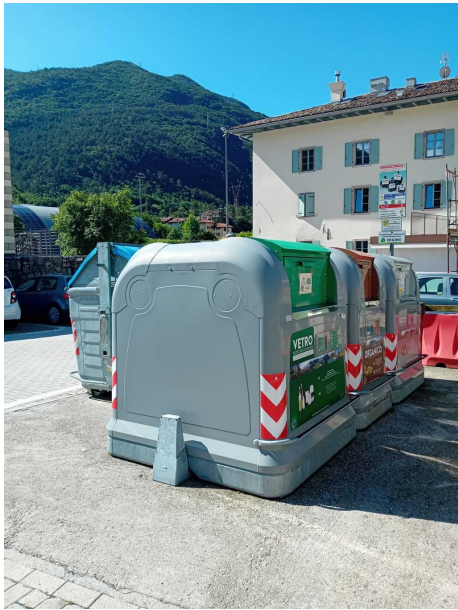
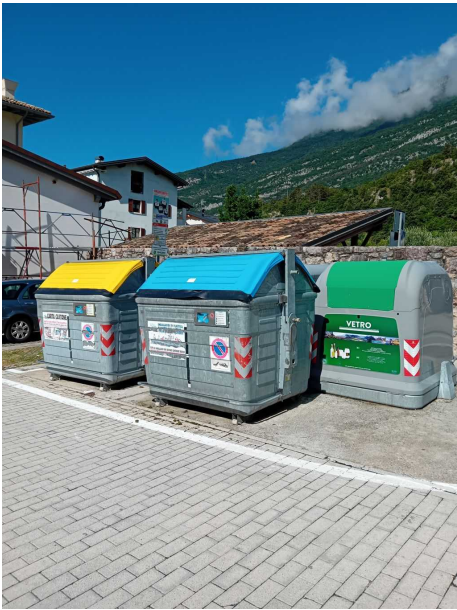
453  
Vezzano

M.11 - Arredo urbano assente o inadeguato  
Isola ecologica inaccessibile per il modello degli elementi di conferimento

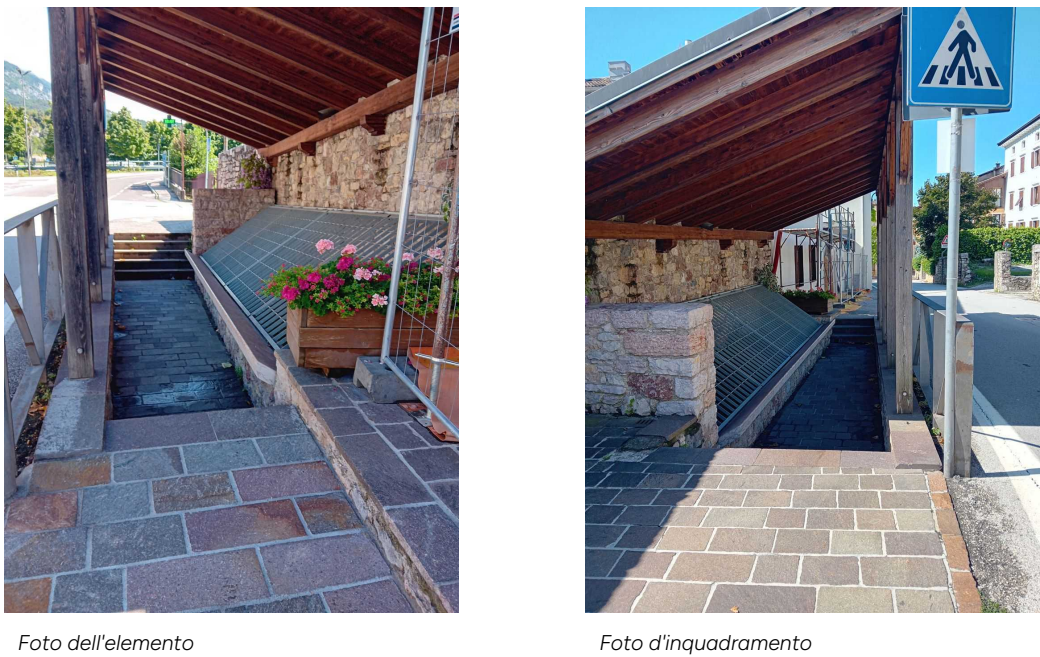
454

Gradino maggiore di 2,5 cm - soluzione a due rampe

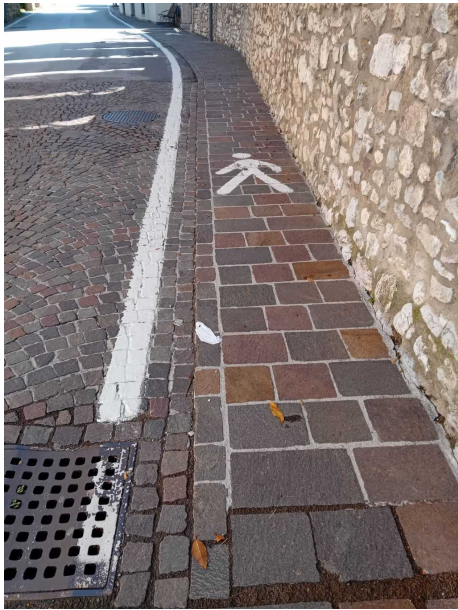
455

Assenza di percorso in rilevato

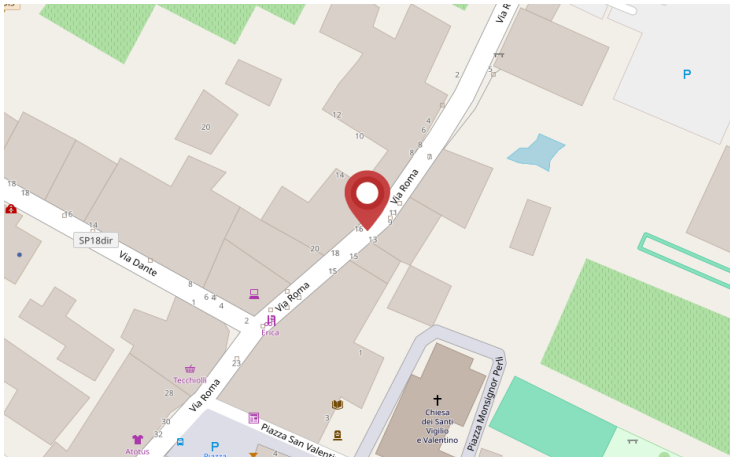
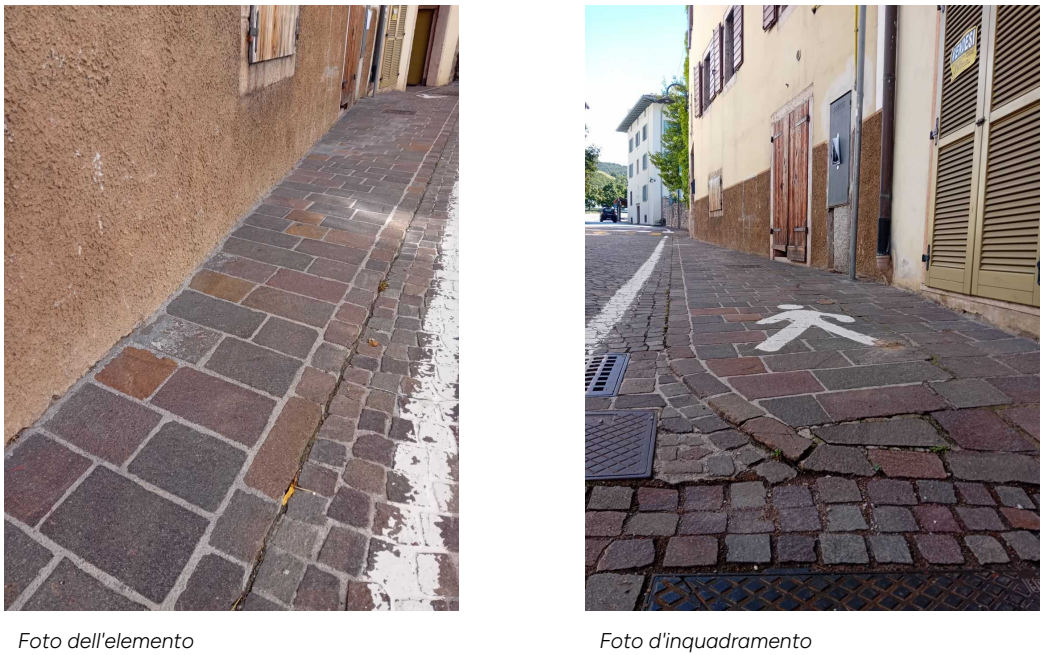
456

N.02 - Pavimentazione inadeguata

Sconnessione generalizzata della pavimentazione

Sostituzione della pavimentazione previa demolizione dell'esistente. Il nuovo percorso dovrà avere le seguenti caratteristiche: - superficie calpestabile compatta ed omogenea; - pendenza trasversale non superiore all'1%; - larghezza non inferiore a 150 cm.

Eliminazione del percorso in rilevato e realizzazione di nuovo percorso a raso, segnalato e protetto

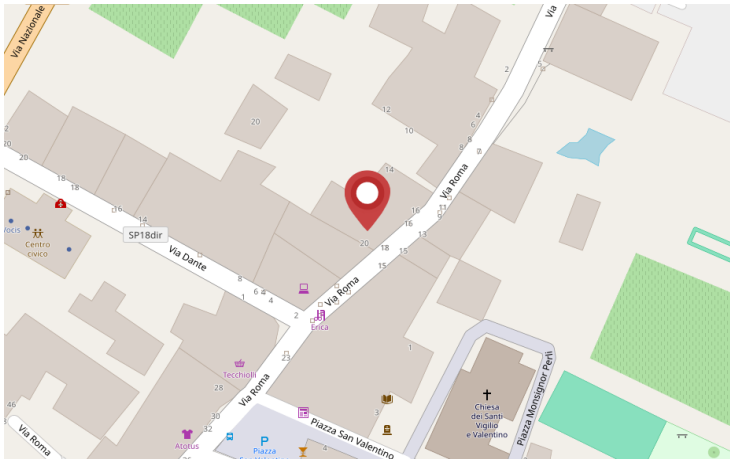
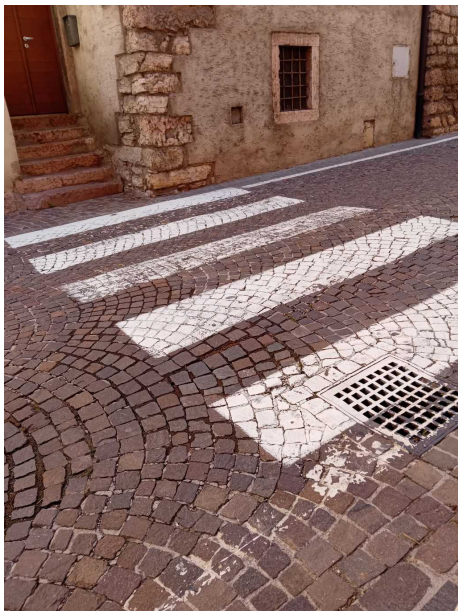
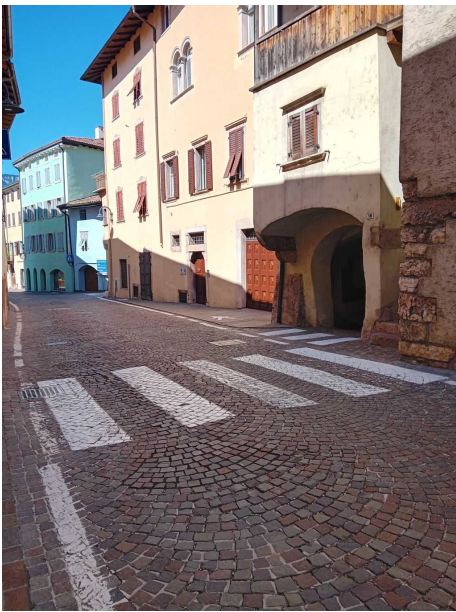
458

H.02 - Segnaletica tattilopiantare assente o inadeguata

Assenza o danneggiamento di segnalazione tattilopiantare per l'intercettazione di attraversamento pedonale

Intercettazione dell'attraversamento pedonale attraverso la collocazione di adeguata segnaletica tattilopiantare sul marciapiede. Se non vi è semaforo sarà sufficiente sbarrare il marciapiede all'altezza del centro della zona zebrata posta a 90°, con il codice di direzione rettilinea di larghezza 60 cm, che terminerà 40 cm prima del confine fra scivolo e zona carrabile con il codice di pericolo valicabile che deve coprire tutta la luce dello scivolo.

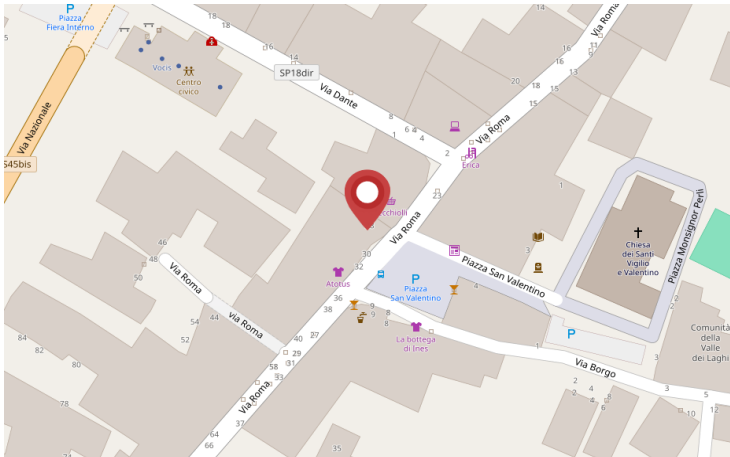
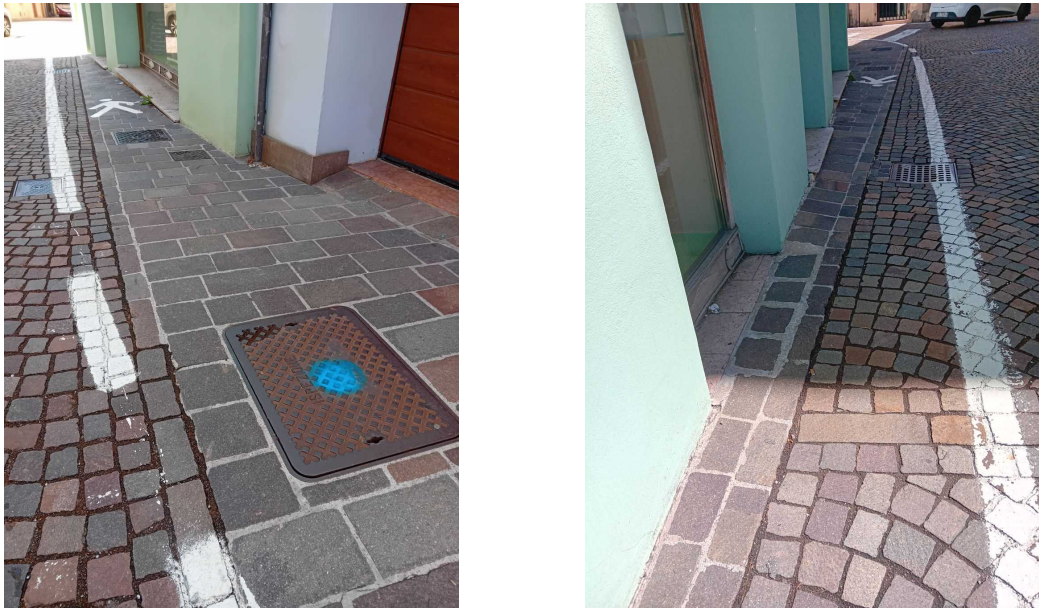
460

N.02 - Pavimentazione inadeguata

Sconnessione generalizzata della pavimentazione

Sostituzione della pavimentazione previa demolizione dell'esistente. Il nuovo percorso dovrà avere le seguenti caratteristiche: - superficie calpestabile compatta ed omogenea; - pendenza trasversale non superiore all'1%; - larghezza non inferiore a 150 cm.

Eliminazione del percorso in rilevato e realizzazione di nuovo percorso a raso, segnalato e protetto

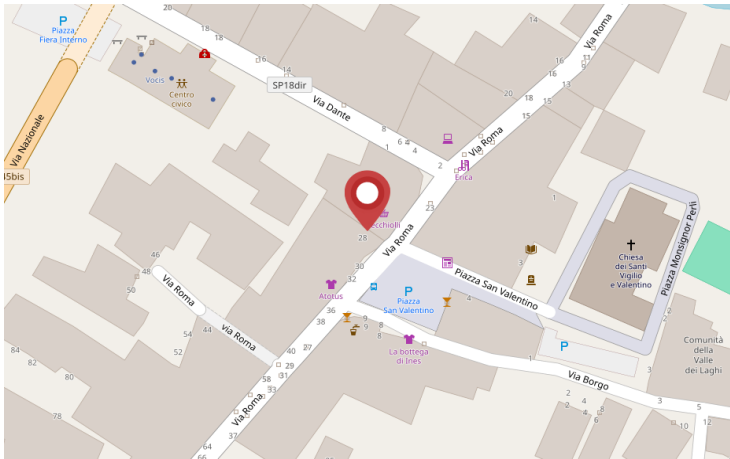
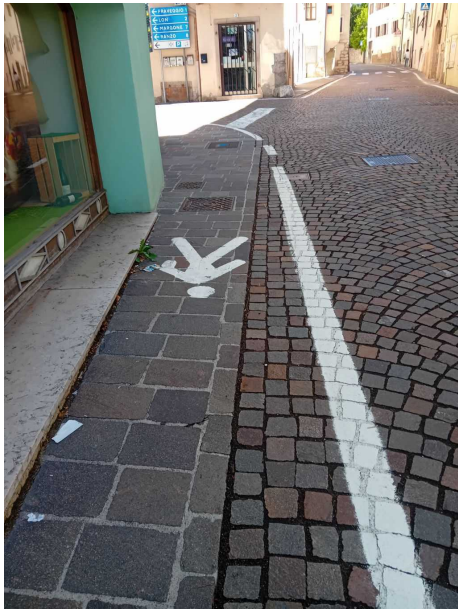
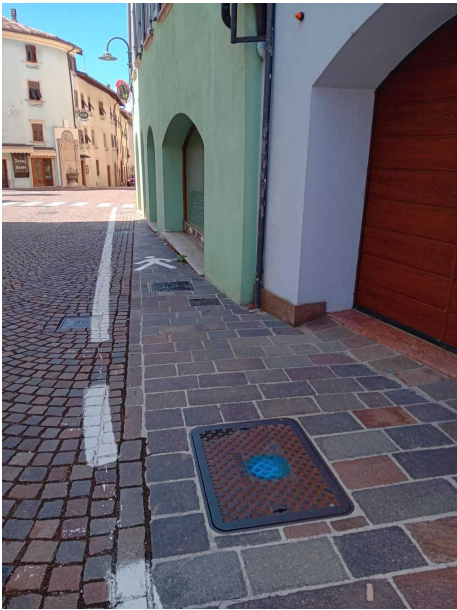
461  
Vezzano

L.05 - Percorso inadeguato o non protetto  
Assenza di protezione del percorso pedonale

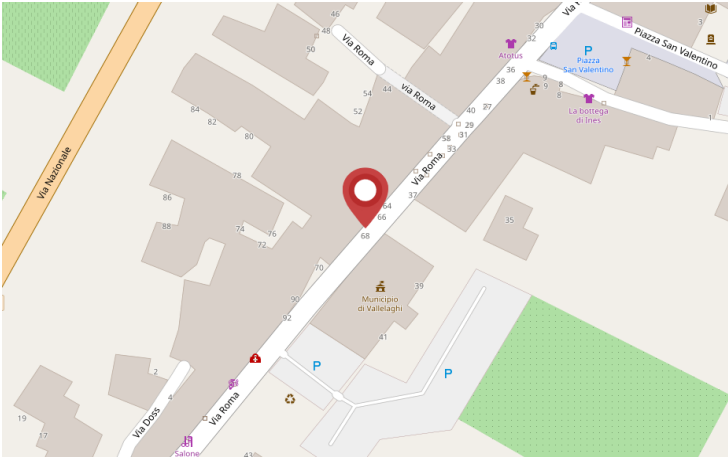
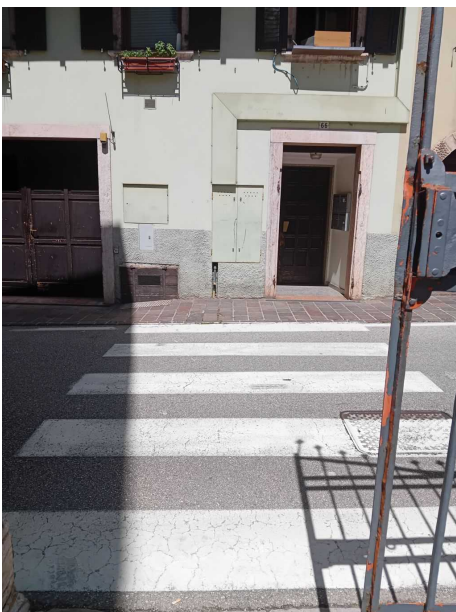
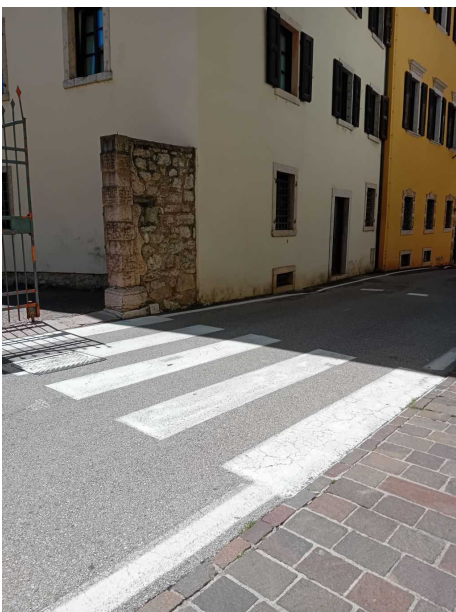
462

Assenza o danneggiamento di segnalazione tattilopiantare per l'intercettazione di attraversamento pedonale

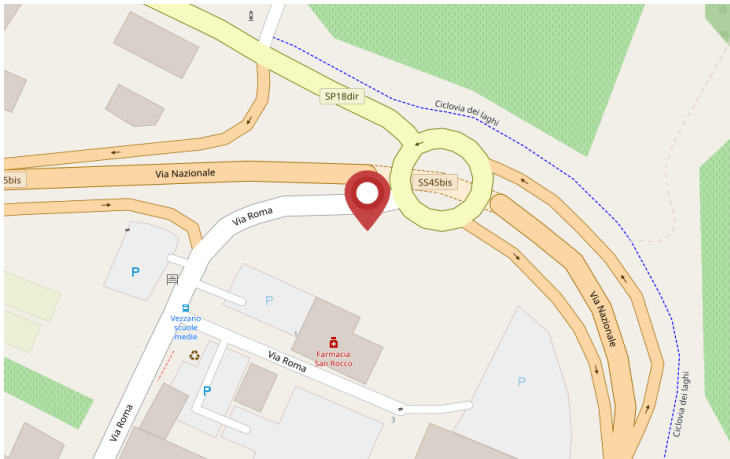
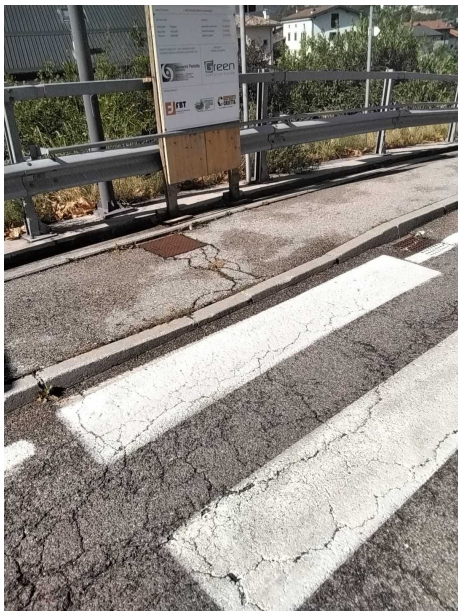
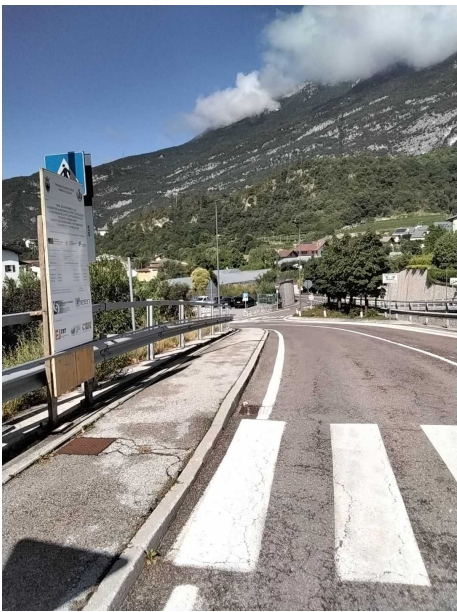
463

Gradino maggiore di 2,5 cm - soluzione a una rampa

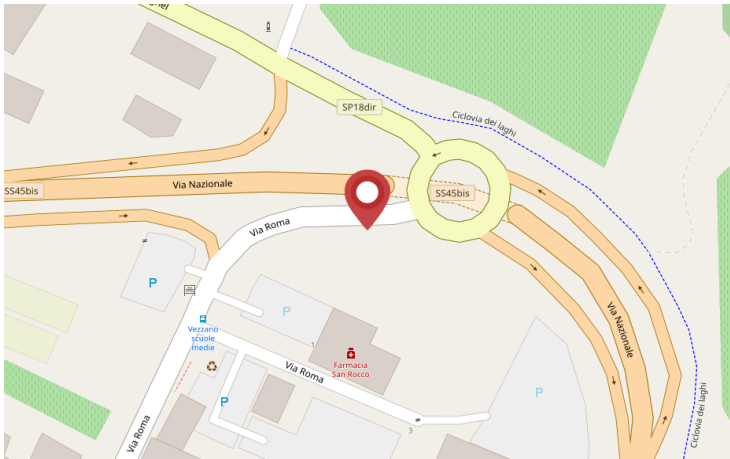
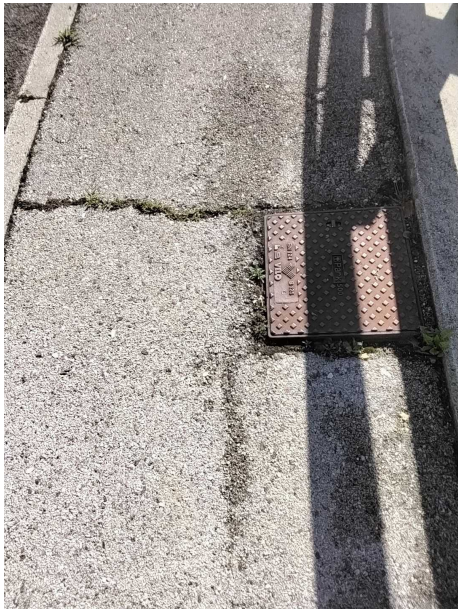
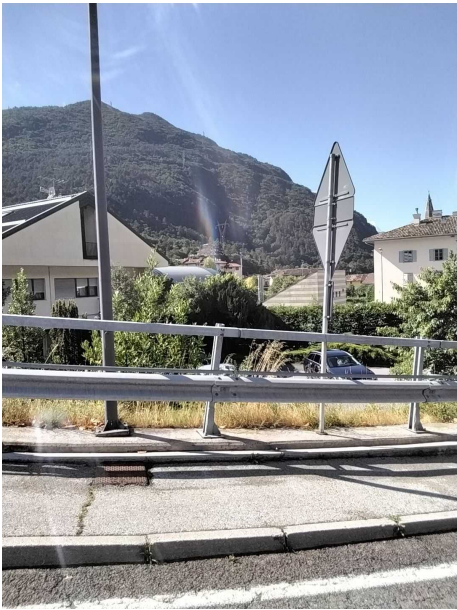
464  
Vezzano

N.03 - Pavimentazione inadeguata  
Pavimentazione dissestata per la presenza di pozzetto/chiusino

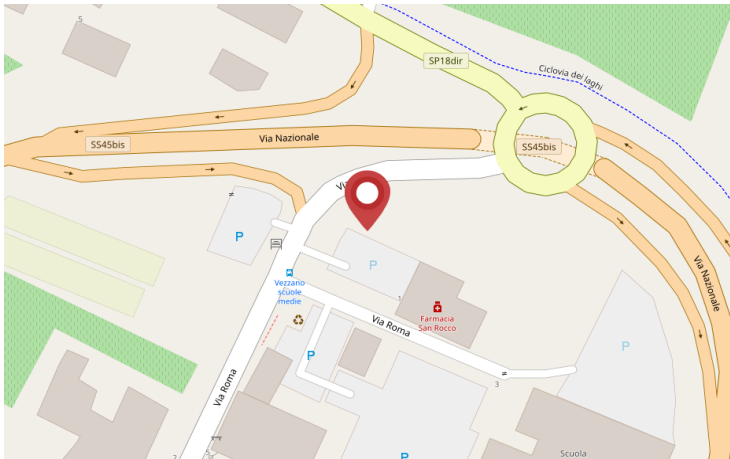
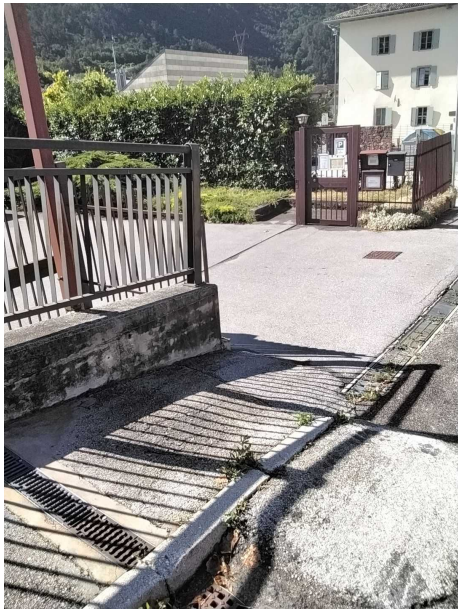
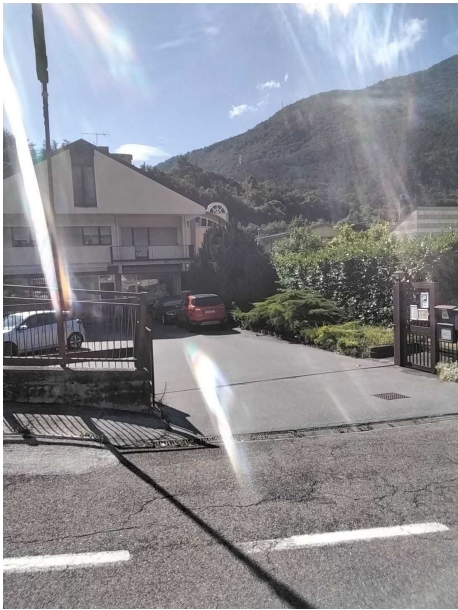
465  
Vezzano

D.02 - Passo carraio inadeguato  
Passo carraio inadeguato per pendenza longitudinale delle rampe laterali

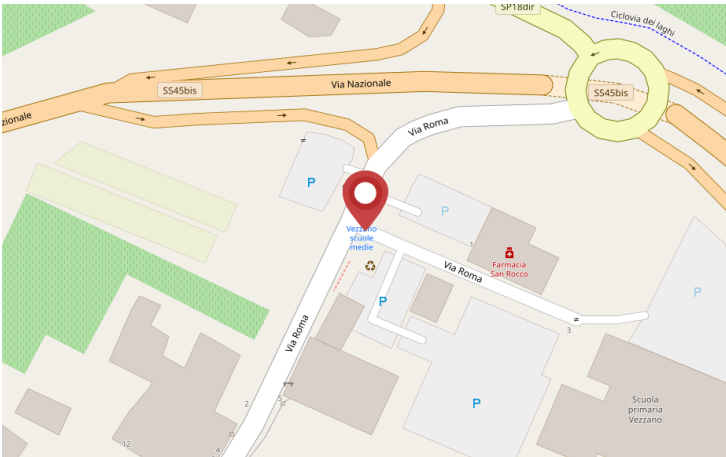
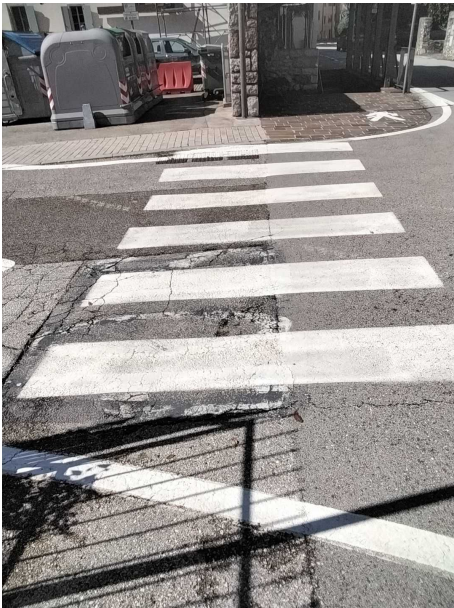
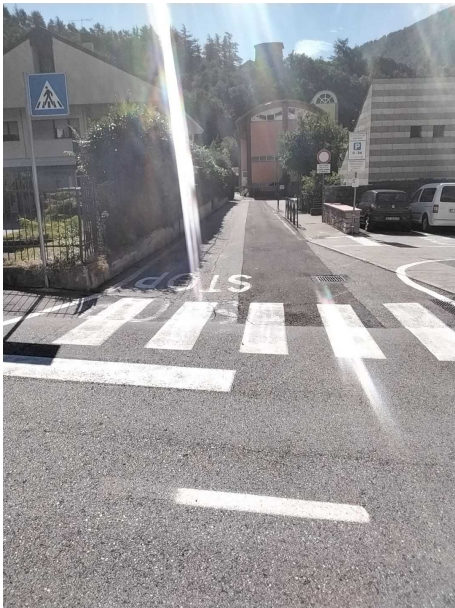
| Tipologia Criticità | H.01 - Segnaletica tattiloplantare assente o inadeguata |
| Descrizione Criticità | Assenza o danneggiamento di segnaletica di preavviso di un attraversamento |

| Descrizione intervento | Adeguamento di attraversamento pedonale tramite nuova realizzazione di segnaletica tattiloplantare a pavimento (codice di pericolo valicabile), posta trasversalmente alla direzione di marcia. La segnaletica tattiloplantare di profondità 40 cm e larghezza uguale alla zebratura, serve a evidenziare la delimitazione tra sede pedonale e carrabile. In caso di isola salvagente, la segnaletica sarà ripetuta all'inizio e alla fine dell'isola come preavviso di attenzione. |

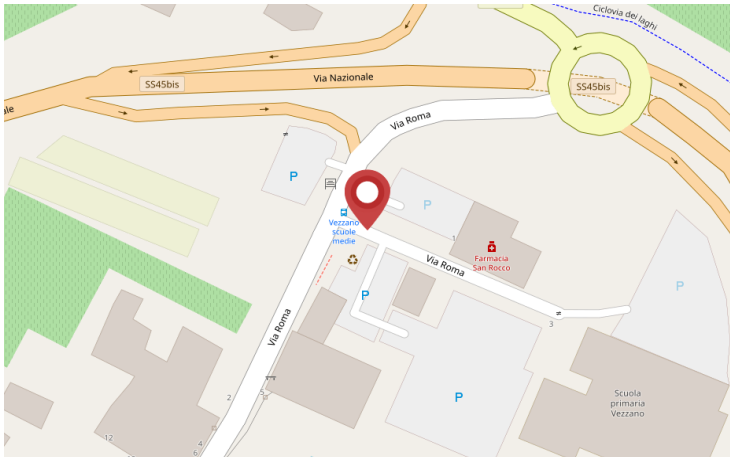
467

M.11 - Arredo urbano assente o inadeguato

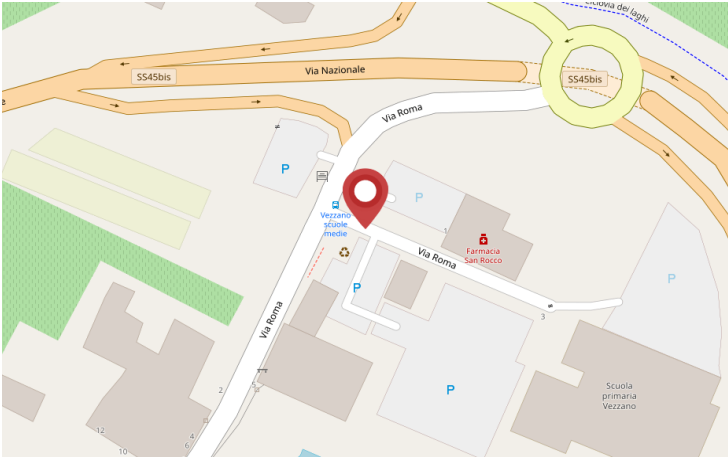
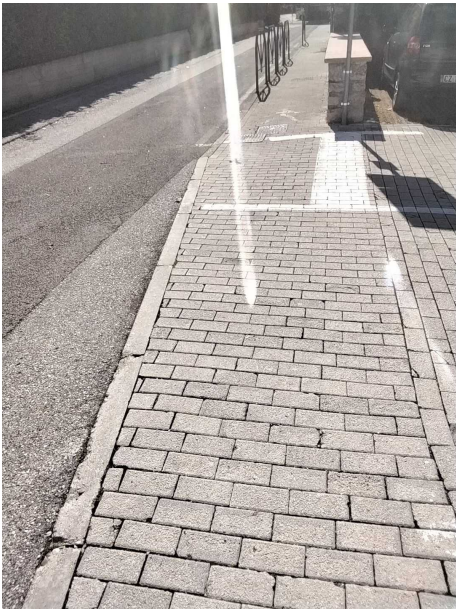
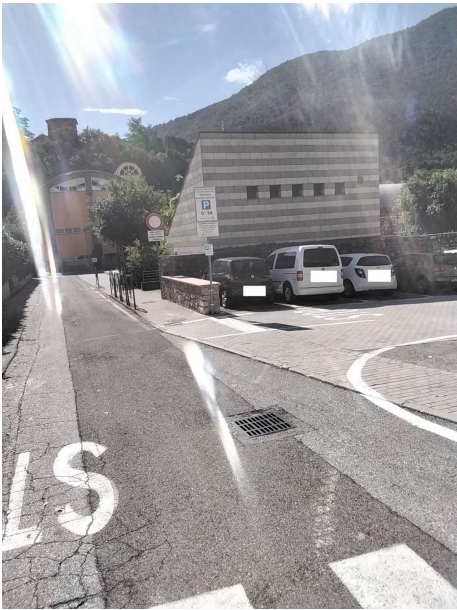
| ID | 468 |

| Tipologia Criticità | H.06 - Segnaletica tattilopiantare assente o inadeguata |
| Descrizione Criticità | Assenza o danneggiamento di segnalazione tattilopiantare come linea guida all'orientamento delle persone non vedenti; |

| Descrizione intervento | Inserimento di segnalazione tattilopiantare costituita da codice di direzione rettilinea di larghezza 60 cm trattata a righe parallele con funzione di orientamento (in caso di spazi aperti, piazze, attraversamenti obliqui o percorsi eccessivamente larghi). |

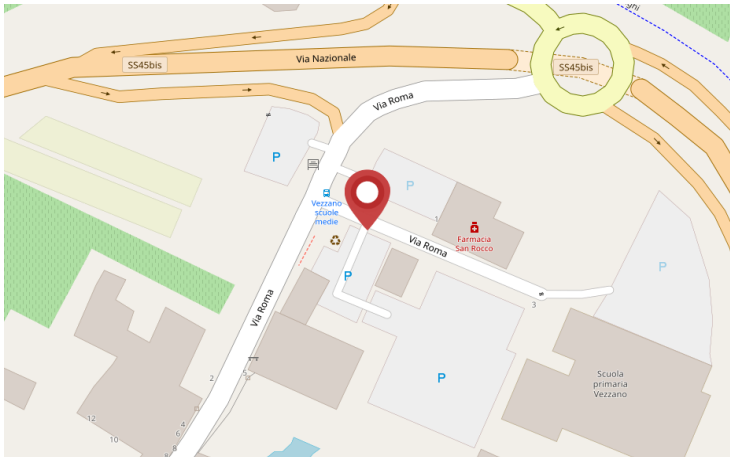
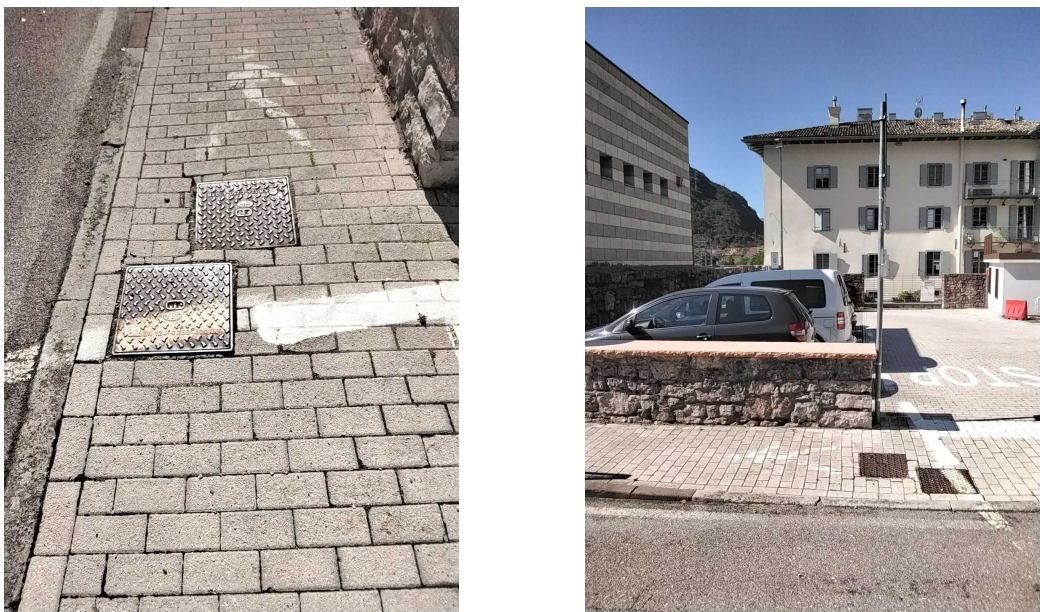
469

Pavimentazione dissestata per la presenza di pozzetto/chiusino

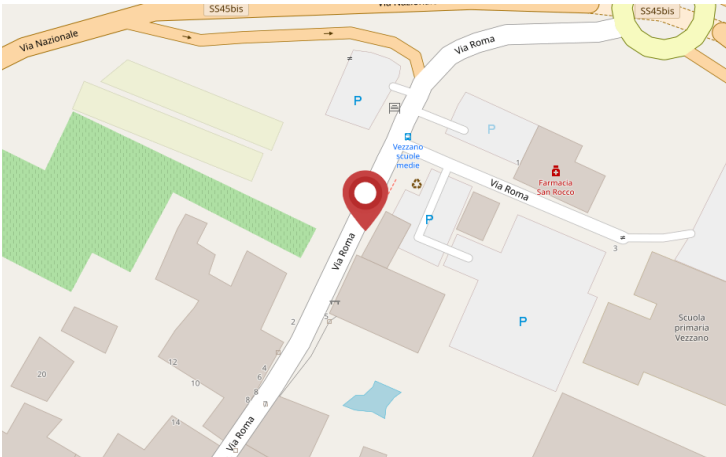
| Tipologia Criticità | L.02 - Percorso inadeguato o non protetto |
| Descrizione Criticità | Assenza di percorso accessibile o percorso sottodimensionato |

| Descrizione intervento | Ampliamento della larghezza complessiva del percorso esistente tramite realizzazione di una nuova pavimentazione pedonale, identica alla preesistente. Per consentirne l'uso da parte di persone in sedia a ruote, la larghezza minima del percorso dovrà essere di 120 cm, con superficie calpestabile compatta ed omogenea. Le fugature, se presenti, saranno prive di risalti e non superiori a 0,5 cm. La pendenza trasversale non dovrà superare l'1%. |

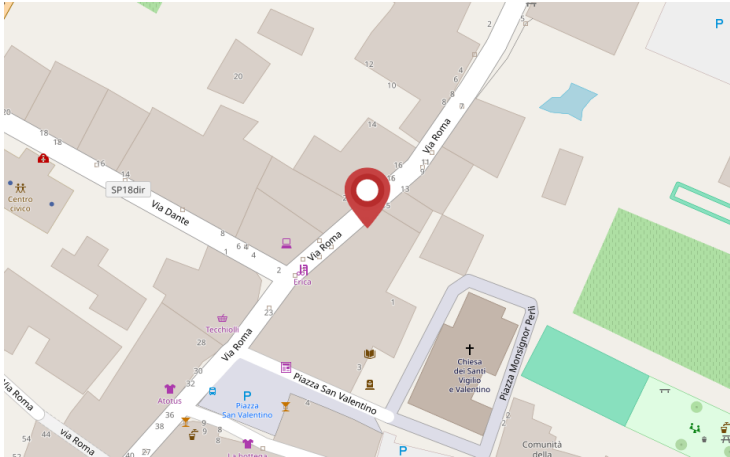
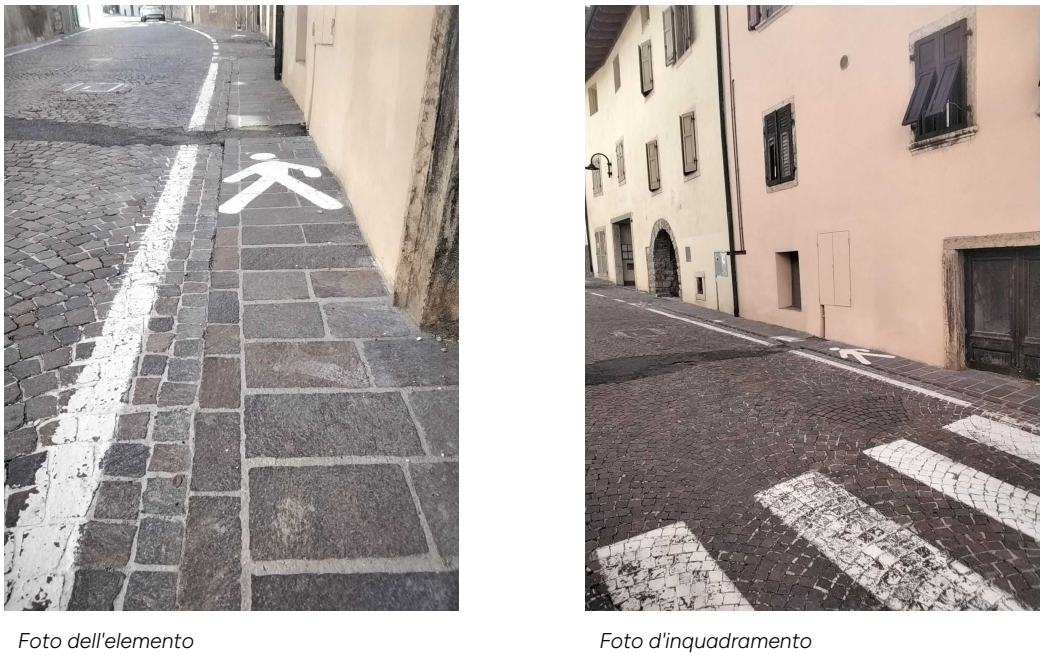
472

Sconnessione generalizzata della pavimentazione

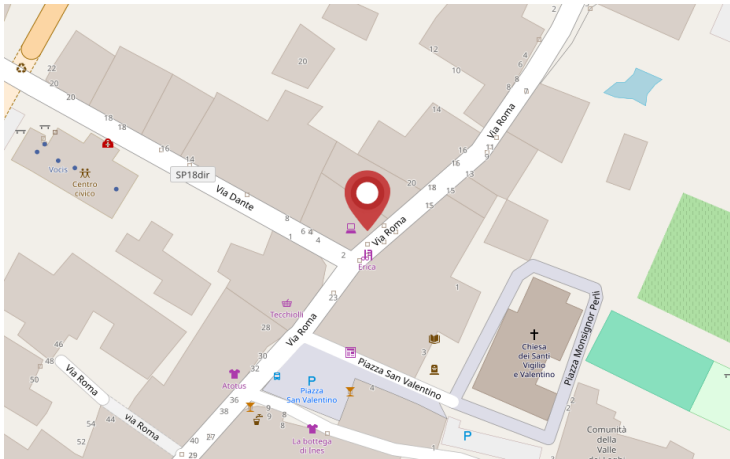
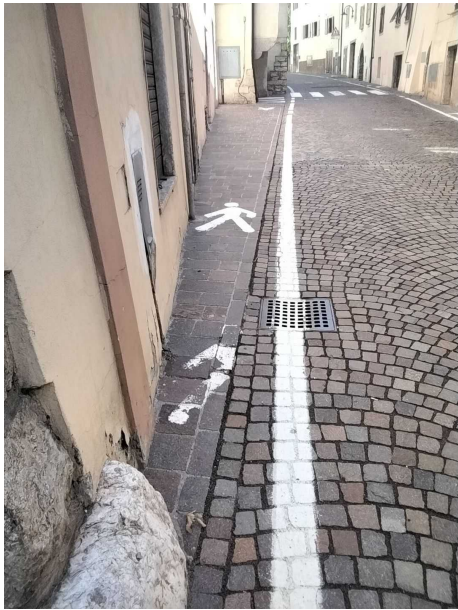
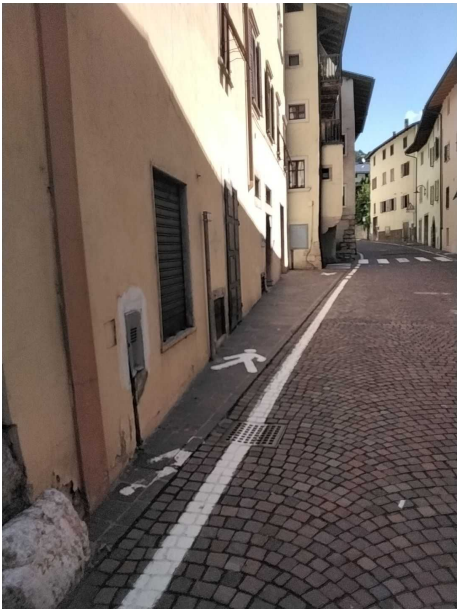
475

Assenza di protezione del percorso pedonale

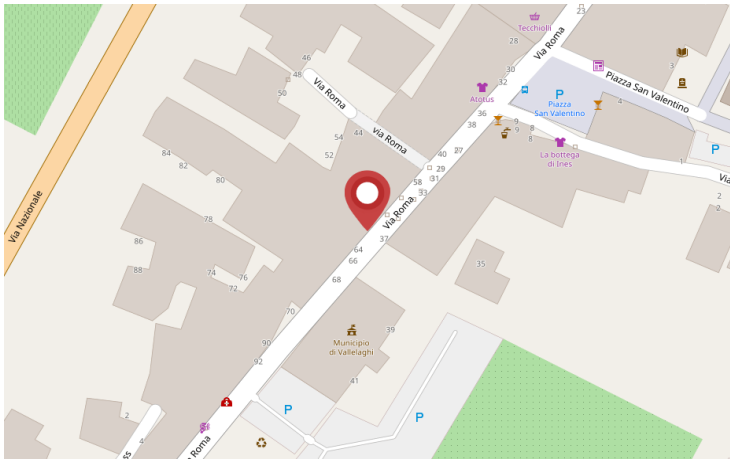
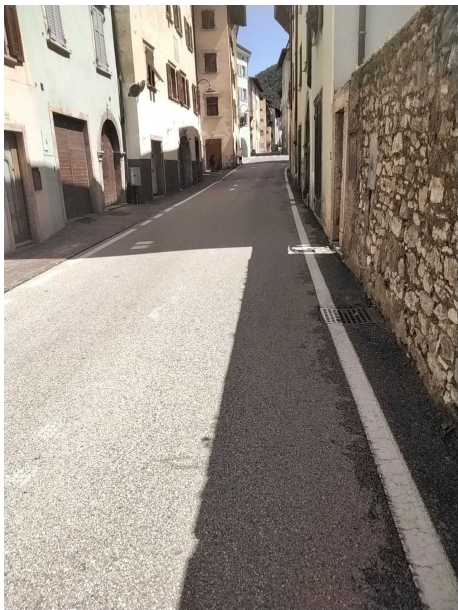
476

Assenza di percorso pedonale a raso

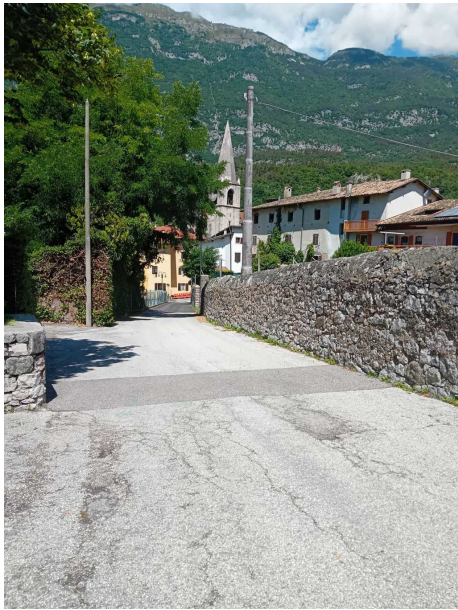
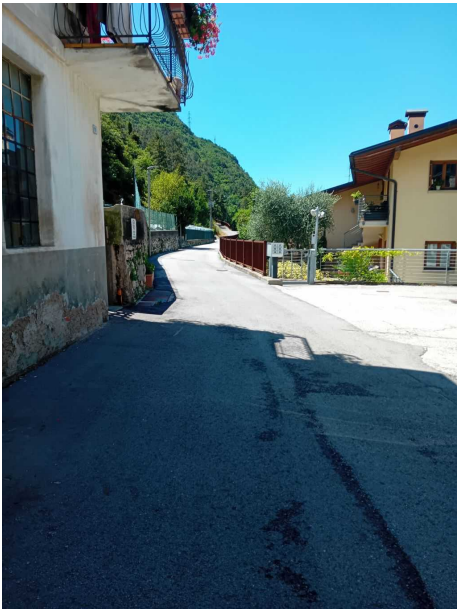
477

L.01 - *Percorso inadeguato o non protetto*

Assenza di percorso pedonale a raso

Delimitazione di porzione del percorso riservata ai pedoni tramite realizzazione di segnaletica a terra con riga bianca di larghezza 12-15 cm o elemento percettibile al tatto plantare, finalizzata ad aumentarne il livello di sicurezza in ambiti caratterizzati da scarso traffico veicolare. La pavimentazione da delimitare deve risultare compatta e omogenea e avere pendenza trasversale non superiore all'1%.

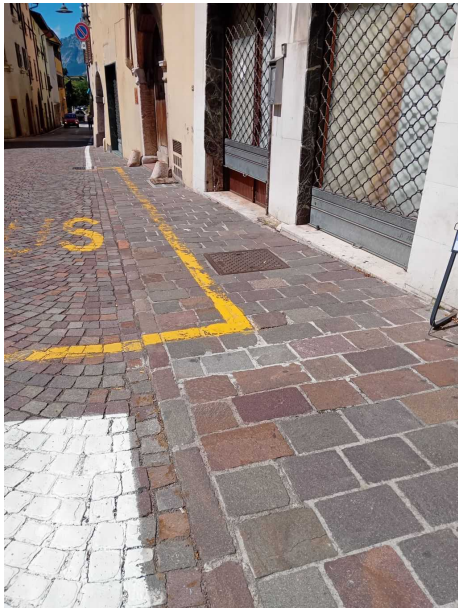
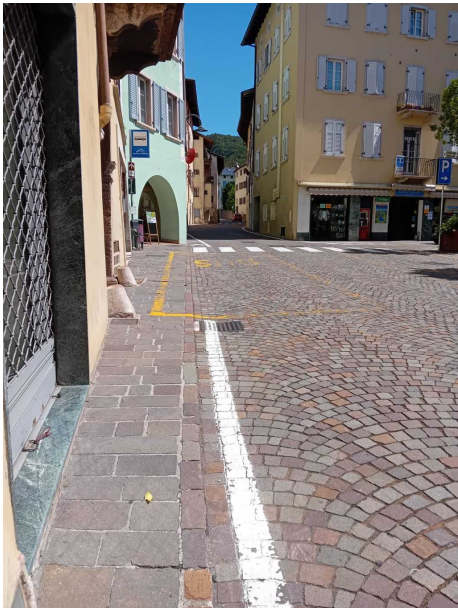
478  
Vezzano

N.02 - Pavimentazione inadeguata  
Sconnessione generalizzata della pavimentazione

Sostituzione della pavimentazione previa demolizione dell'esistente. Il nuovo percorso dovrà avere le seguenti caratteristiche: - superficie calpestabile compatta ed omogenea; - pendenza trasversale non superiore all'1%; - larghezza non inferiore a 150 cm.

Eliminazione del percorso in rilevato e realizzazione di nuovo percorso a raso, segnalato e protetto

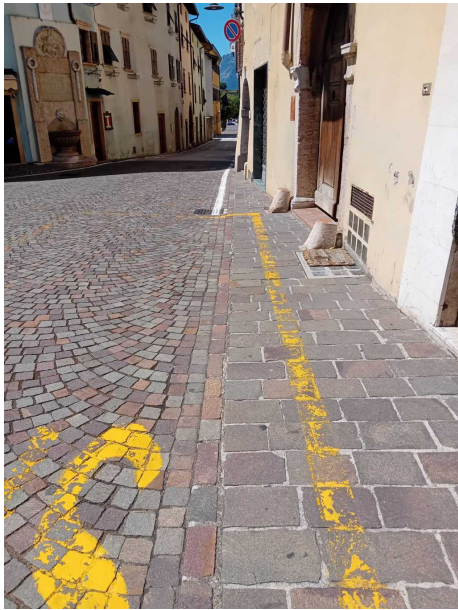
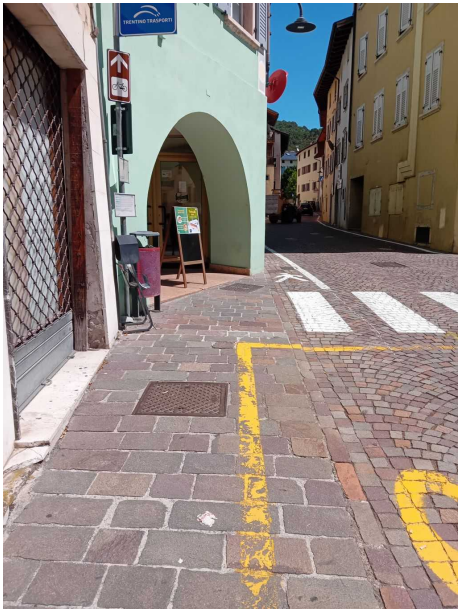
479

L.05 - Percorso inadeguato o non protetto

Assenza di protezione del percorso pedonale

Realizzazione di sistema di protezione del percorso: con elemento battiruota a terra nel caso di presenza di dislivello e/o attraverso sistema di protezione in altezza tipo archetto parapedonale.

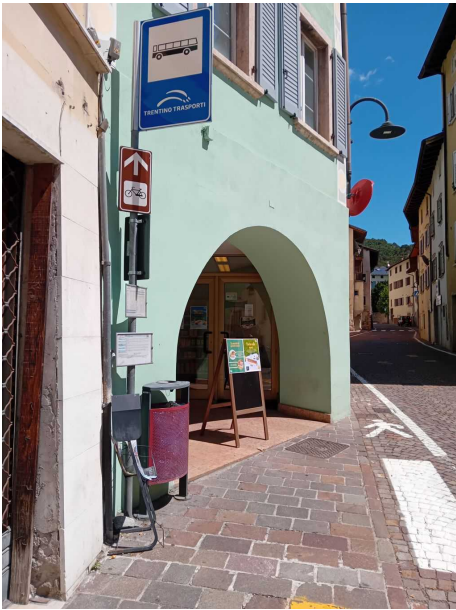
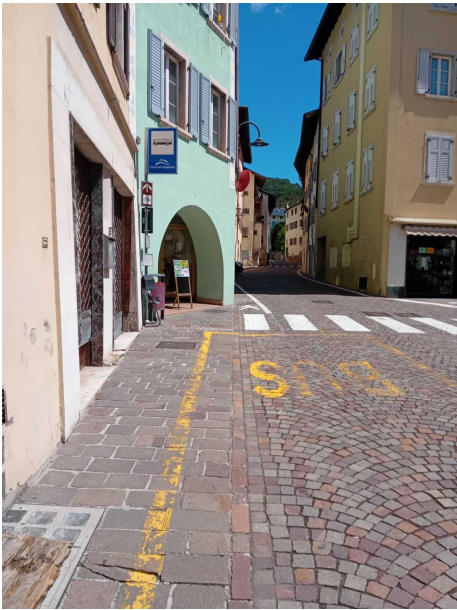
480  
Vezzano

H.04 - Segnaletica tattilopiantare assente o inadeguata  
Assenza o danneggiamento di segnalazione tattilopiantare per l'intercettazione di fermata del mezzo pubblico

Inserimento di segnalazione tattilopiantare costituita da: - una fascia (codice direzione rettilinea) posta trasversalmente al senso di marcia di larghezza 60 cm; - una fascia (codice di attenzione - servizio) di 40 cm di profondità posta in prossimità della palina o della pensilina qualora esistente.  
Borchie metalliche o altro sistema tattilopiantare in contesto storico  
25 (Metri lineari)
