**COMUNE DI VALLELAGHI**  
Provincia di Trento

# **Piano di eliminazione delle barriere architettoniche e sensoriali P.E.B.A.**

## **Schede di rilievo**

**SCHEDE 401-500**

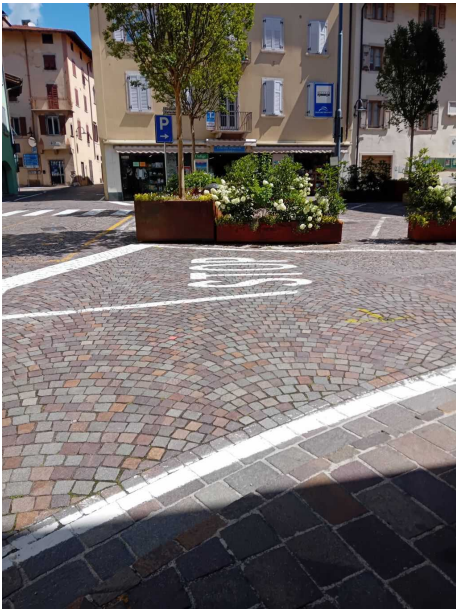
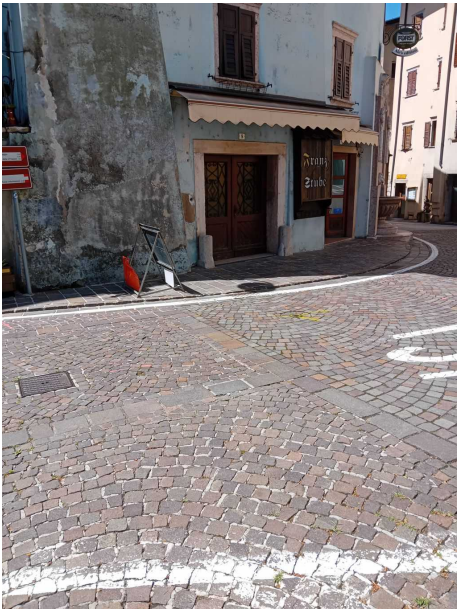
481

C.01 - Attraversamento pedonale assente o inadeguato

Assenza di attraversamento pedonale (a raso)

Nuova realizzazione di attraversamento pedonale a raso con pavimentazione medesima a quella già presente, tramite: - adeguamento dei raccordi al percorso pedonale esistente; - inserimento di segnaletica tattile a pavimento; - realizzazione di zebra di larghezza minima pari a 250 cm.

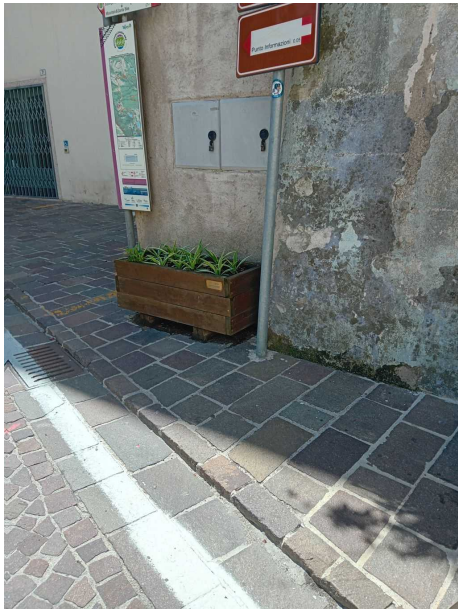
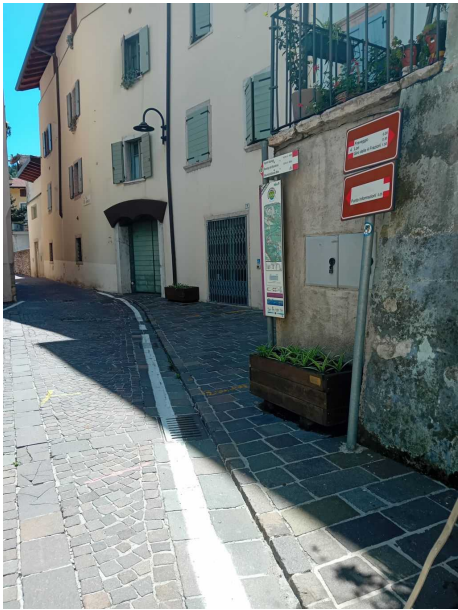
| ID | 482 |

| Tipologia Criticità | E.01 - Ostacolo |
| Descrizione Criticità | Ostacolo da riposizionare - semplice (dosso/paletto/archetto/ fioriera/cassonetto della spazzatura/espositore mobile) |

| Descrizione intervento | Riposizionamento dell'ostacolo in altra sede tale da non intercettare il percorso pedonale che deve mantenere larghezza minima di 120 cm e altezza minima 220 cm. |

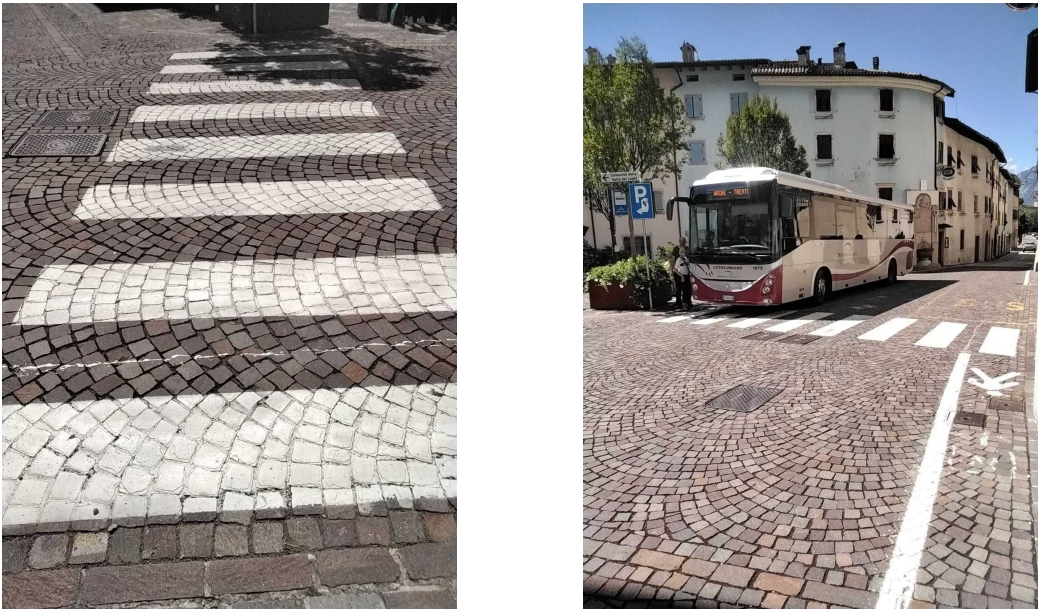
484

H.02 - Segnaletica tattilopiantare assente o inadeguata

Assenza o danneggiamento di segnalazione tattilopiantare per l'intercettazione di attraversamento pedonale

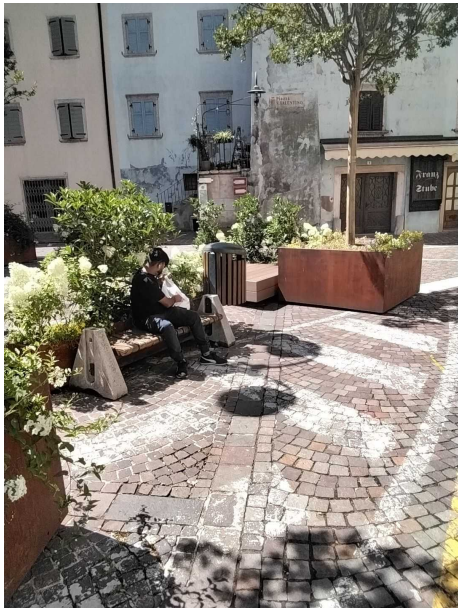
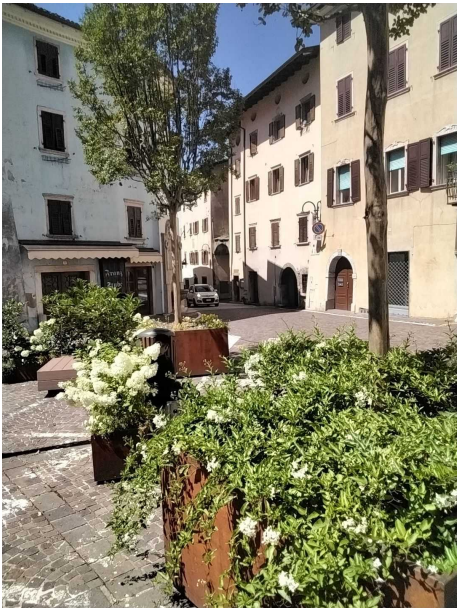
485  
Vezzano

M.08 - Arredo urbano assente o inadeguato  
Assenza di una pensilina a protezione della fermata del trasporto pubblico

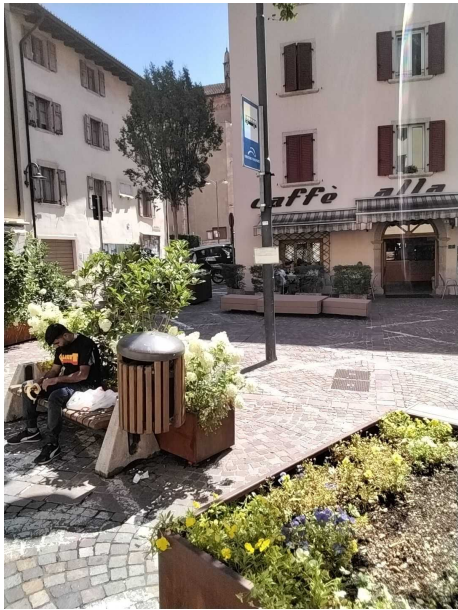
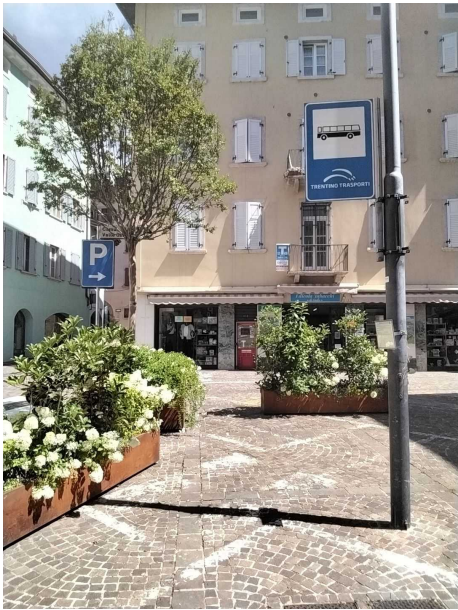
486  
Vezzano

E.02 - Ostacolo  
Ostacolo da riposizionare - complesso (dissuasore di sosta/ espositore fisso/ base fissa a corredo di segnaletica verticale/ seduta)

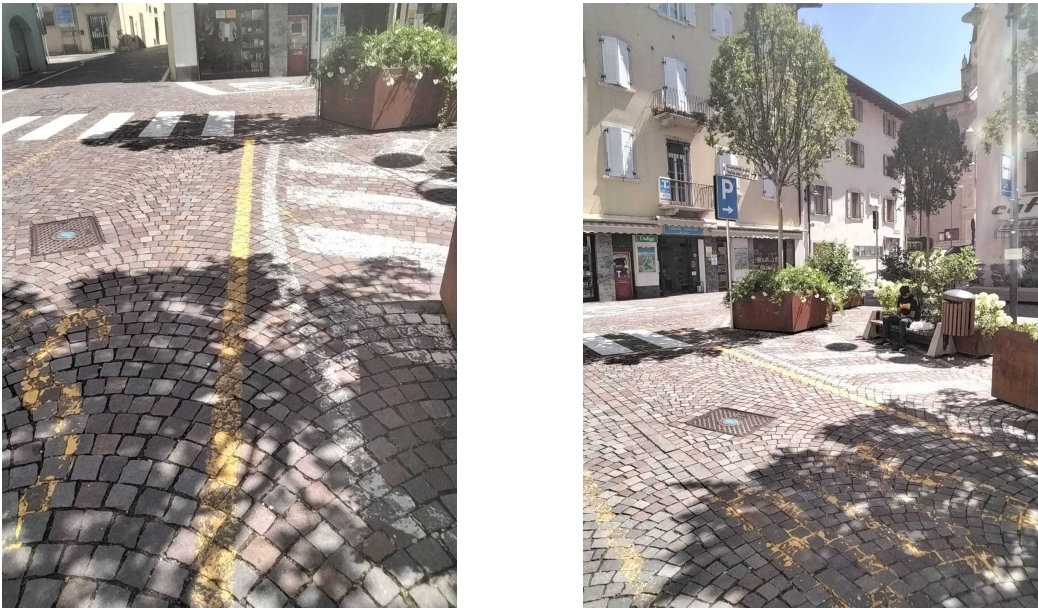
487

Assenza o danneggiamento di segnalazione tattilopiantare per l'intercettazione di fermata del mezzo pubblico

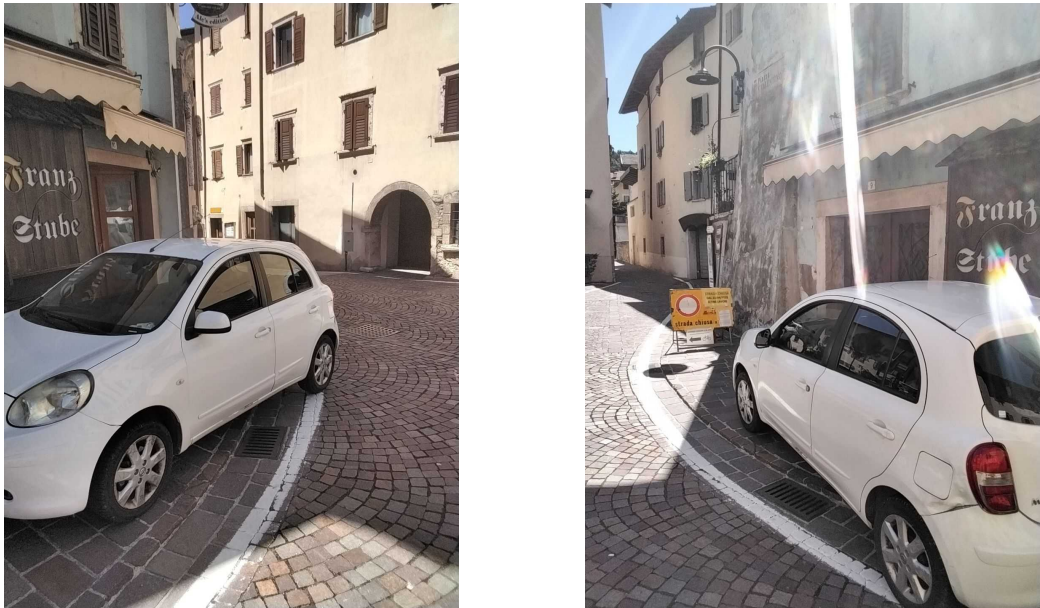
488

Ostacolo costituito dalla sosta non regolamentare di veicoli

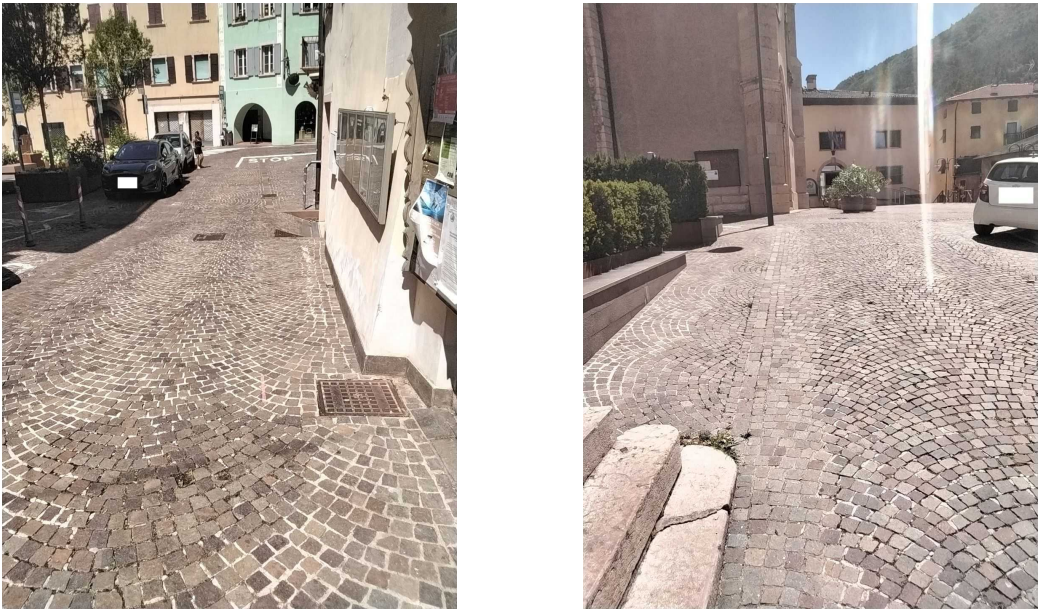
489

Assenza di percorso pedonale a raso

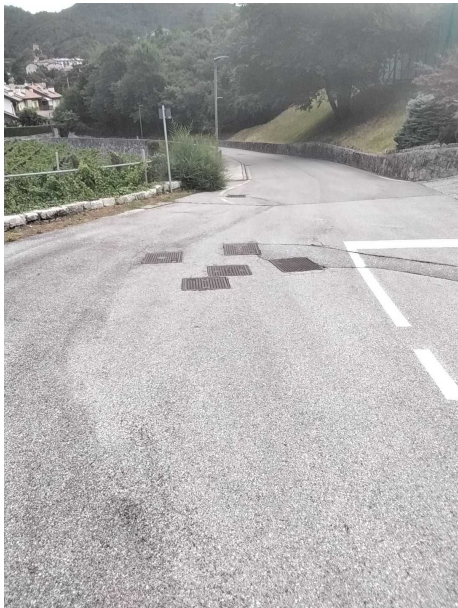
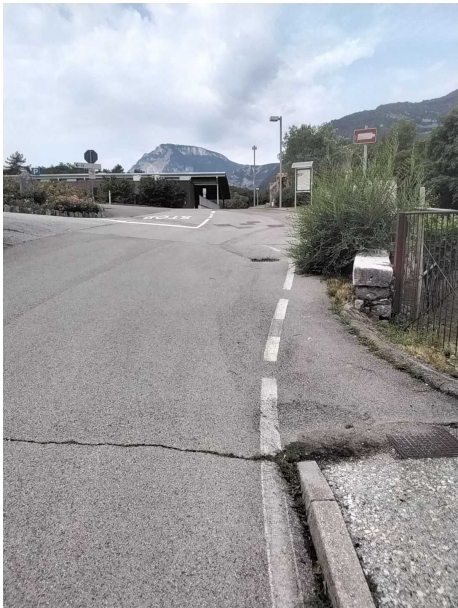
490

Assenza di percorso in rilevato

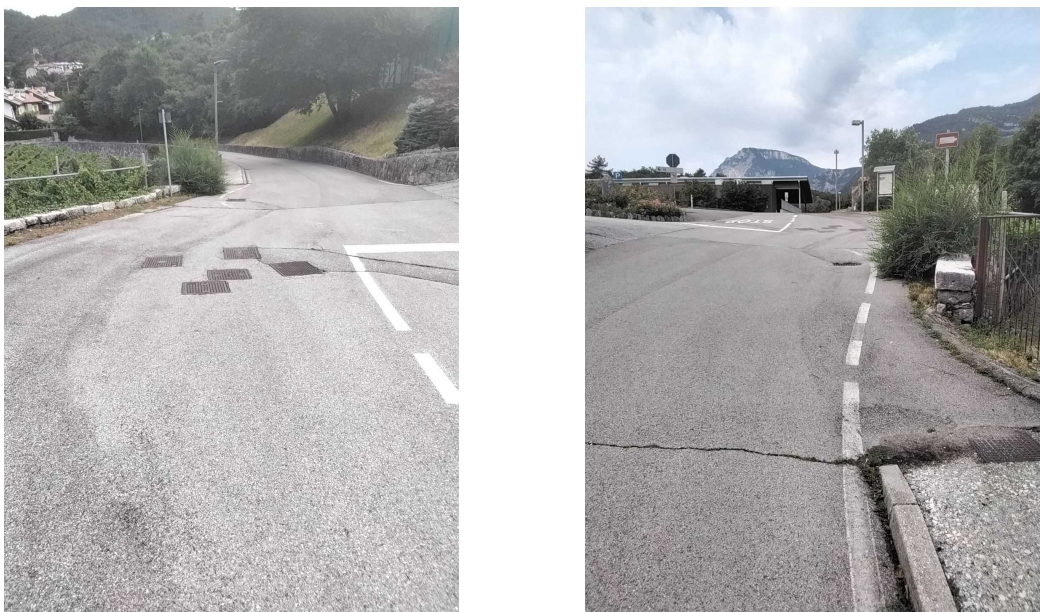
Percorso in pendenza privo di corrimano

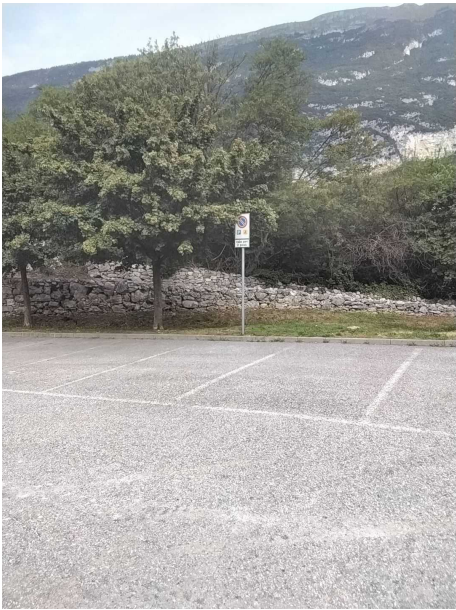
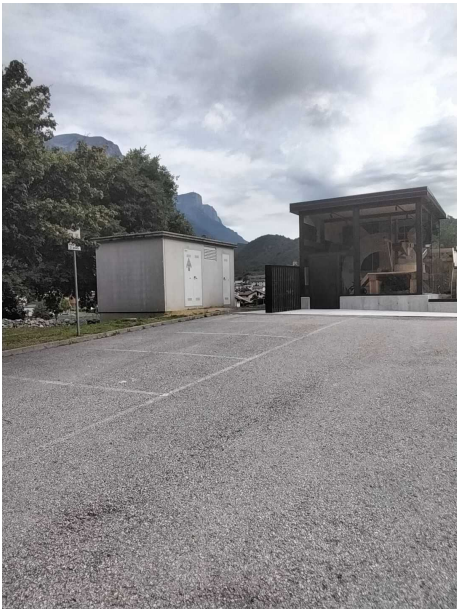
| Tipologia Criticità | F.02 - Parcheggio riservato inadeguato |
| Descrizione Criticità | Parcheggio riservato ortogonale o longitudinale al percorso pedonale di area inadeguata (dimensioni inferiori a 5x3,20 m) o sprovvisto di segnaletica orizzontale |

| Descrizione intervento | Adeguamento delle dimensioni dell'area di parcheggio riservato fino a 5x3,20 m mediante nuova verniciatura a terra. L'area dovrà: - essere adeguatamente evidenziata da una segnaletica orizzontale che individua una zona di 170 cm di larghezza, relativa all'ingombro dell'autovettura, ed una seconda, di larghezza minima 150 cm, necessaria al libero movimento dell'utente in fase di trasferimento. Nel caso di parcheggio longitudinale l'adeguamento delle dimensioni sarà fino a 6x3,20 m. Se le dimensioni non consentono la presenza di una seconda zona libera di 150 cm, si opterà per l'area retrostante la vettura come previsto dal codice della strada. La zona pedonale, se non complanare, dovrà sempre essere raccordata mediante scivolo (pendenza max 5%) con il percorso principale. |
| Note integrative | Valutare il riposizionamento in area pianeggiante. Valutare un aumento della dotazione visto il richiamo territoriale del teatro |

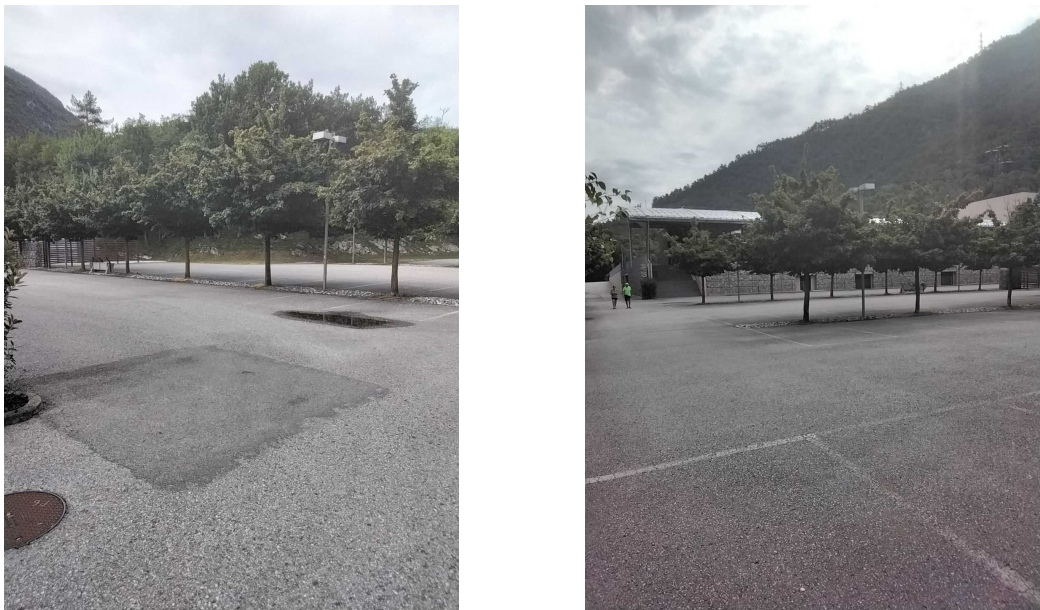
493

L.12 - Percorso inadeguato o non protetto

Assenza di percorso pedonale a raso in parcheggio

Delimitazione di porzione del percorso pedonale in area destinata a parcheggio tramite realizzazione di zebrature su pavimentazione. In particolare i materiali dovranno: - essere tali da renderle visibili sia di giorno che di notte anche in presenza di pioggia o con fondo stradale bagnato; - essere antisdrucciolevoli; - non sporgere piu' di 3 mm dal piano della pavimentazione.

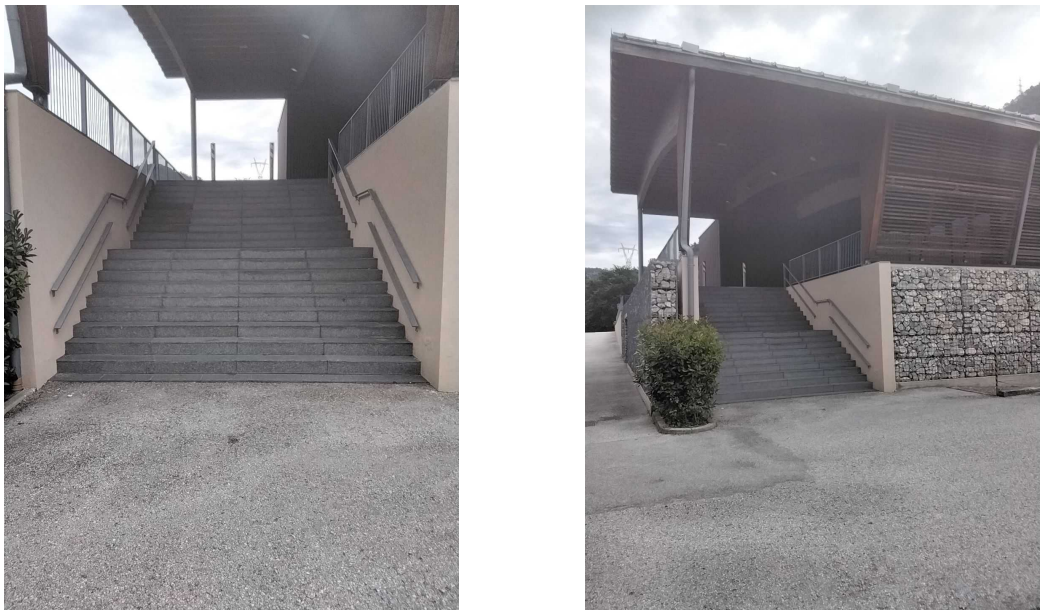
494

H.05 - Segnaletica tattilopiantare assente o inadeguata

Assenza di segnalazione tattilopiantare per l'intercettazione di edificio pubblico/targa tattile

Inserimento di segnalazione tattilopiantare costituita da codice di direzione rettilinea di larghezza 60 cm con funzione di orientamento. Il percorso tattile termina con codice di attenzione/servizio, ossia una striscia di 40 cm di profondità posta in prossimità dell'elemento da segnalare.

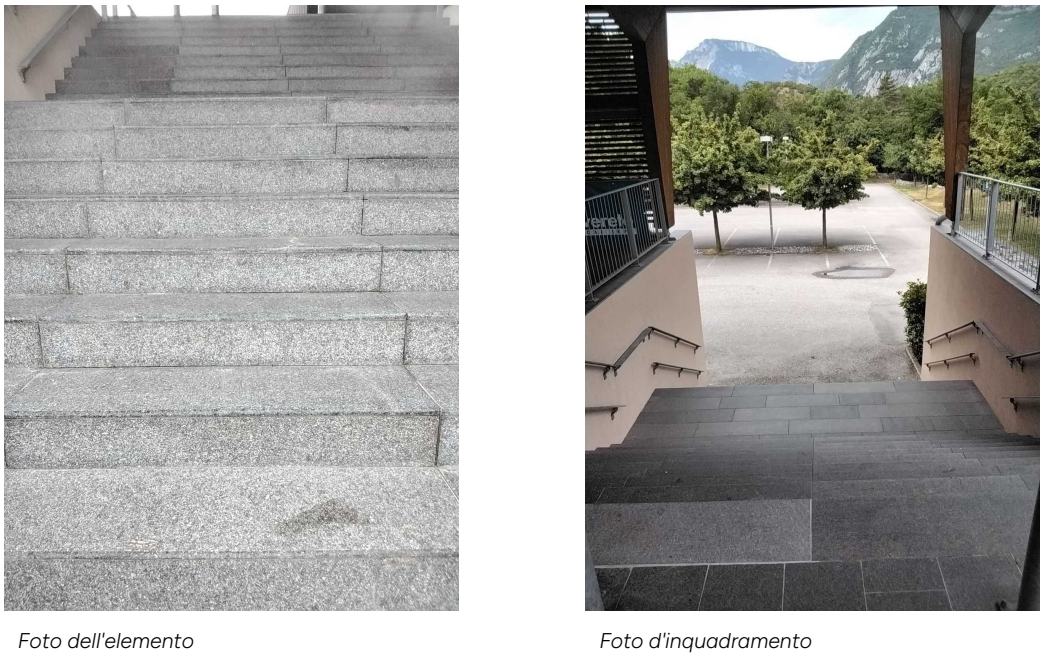
495

I.01 - Segnalazione tattile e/o ad alto contrasto assente o inadeguata

Difficoltà di percezione della differenza di quota

Marcatura dello spigolo dei gradini tramite: - applicazione di fascia cromaticamente distinta dalla superficie e di materiale antidrucciolevole, di larghezza minima 10 cm sulle pedate; - evidenziazione cromatica dell'alzata in modo da rendere visibili i gradini durante la salita.

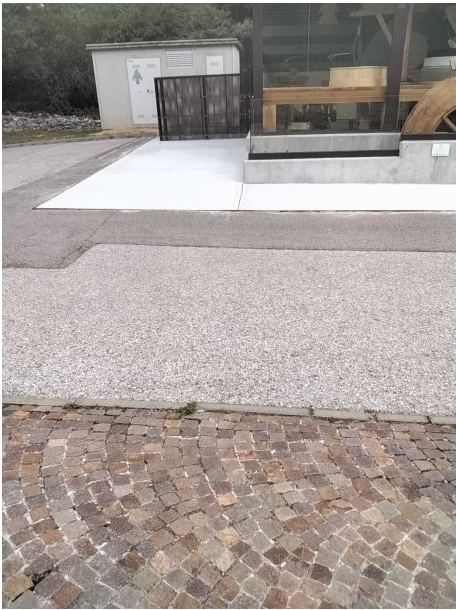
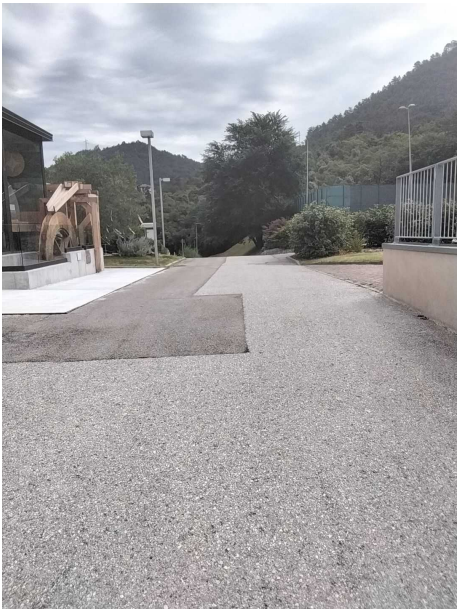
| Tipologia Criticità | C.01 - Attraversamento pedonale assente o inadeguato |
| Descrizione Criticità | Assenza di attraversamento pedonale (a raso) |

| Descrizione intervento | Nuova realizzazione di attraversamento pedonale a raso con pavimentazione medesima a quella già presente, tramite: - adeguamento dei raccordi al percorso pedonale esistente; - inserimento di segnaletica tattile a pavimento; - realizzazione di zebraure di larghezza minima pari a 250 cm. |
| Note integrative | Attenzione al posizionamento dell'attraversamento rispetto alla nuova realizzazione del marciapiede in rilevato e alla congiunzione con i parcheggi dedicati. L'attacco verso il teatro ha una pendenza trasversale in alcuni tratti importante. Attenzione alla pavimentazione |

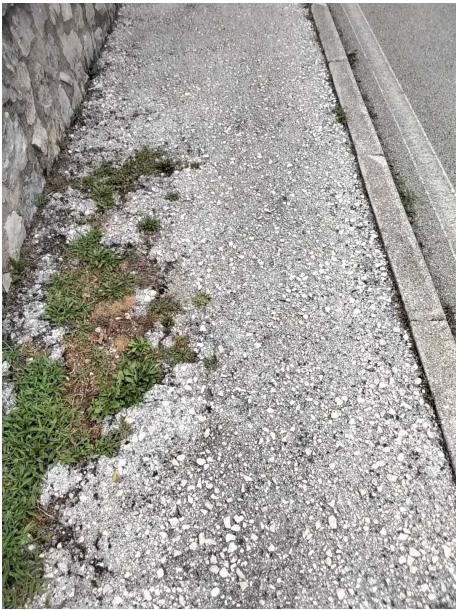
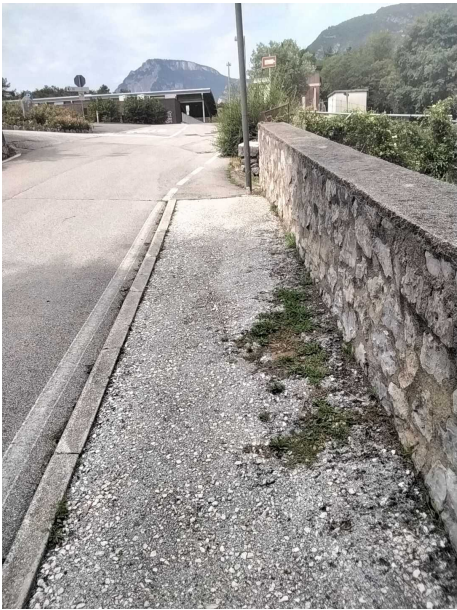
| ID | 498 |

| Tipologia Criticità | N.01 - Pavimentazione inadeguata |
| Descrizione Criticità | Presenza di sconnessioni, buche isolate, deformazioni della pavimentazione esistente, assenza di porzioni di essa |

| Descrizione intervento | Adeguamento della pavimentazione dissestata tramite demolizione e rifacimento del tappetino d'usura o sostituzione di parte di essa, con finitura tale da rendere il piano di calpestio perfettamente complanare e raccordato adeguatamente alla pavimentazione esistente. |

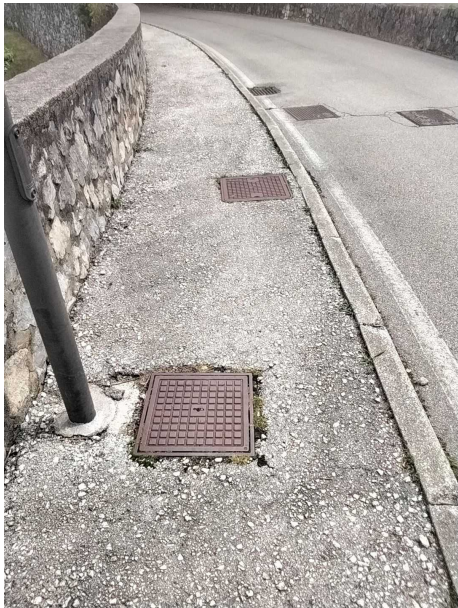
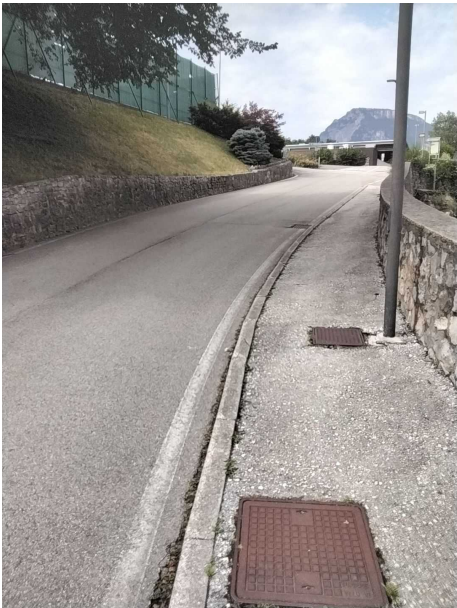
499  
Vezzano

N.03 - Pavimentazione inadeguata  
Pavimentazione dissestata per la presenza di pozzetto/chiusino

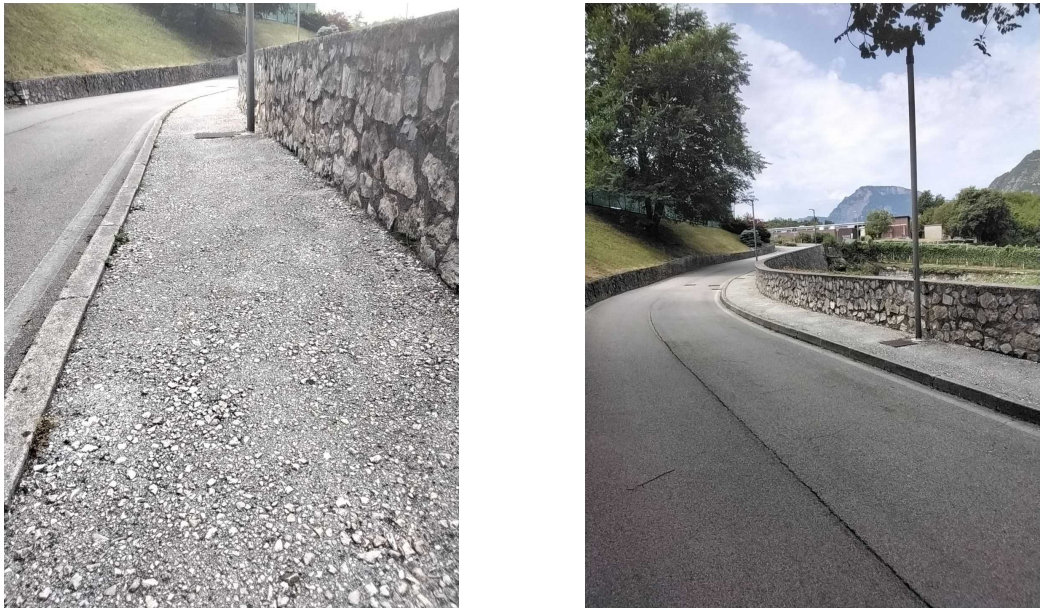
500

Sconnessione generalizzata della pavimentazione
