**COMUNE DI VALLELAGHI**  
Provincia di Trento

# **Piano di eliminazione delle barriere architettoniche e sensoriali P.E.B.A.**

## **Schede di rilievo**

**SCHEDE 201-300**

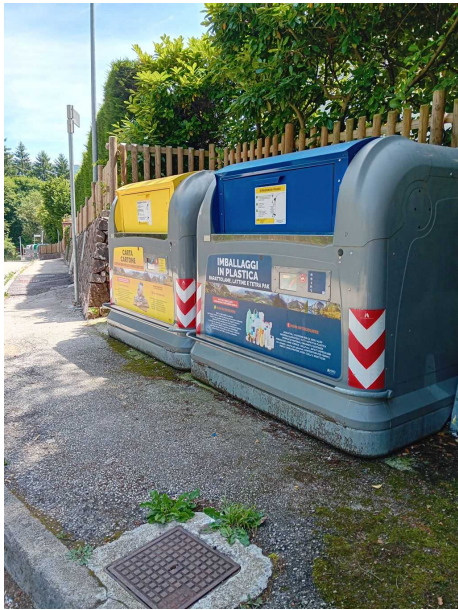
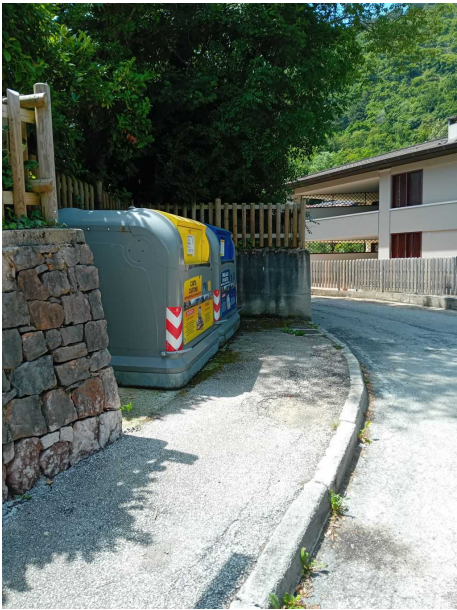
201  
Terlago

M.11 - Arredo urbano assente o inadeguato  
Isola ecologica inaccessibile per il modello degli elementi di conferimento

Inserimento di contenitori stradali di conferimento dei rifiuti con altezza dell'apertura massima pari a 140 cm e meccanismo di apertura agevolmente utilizzabile.

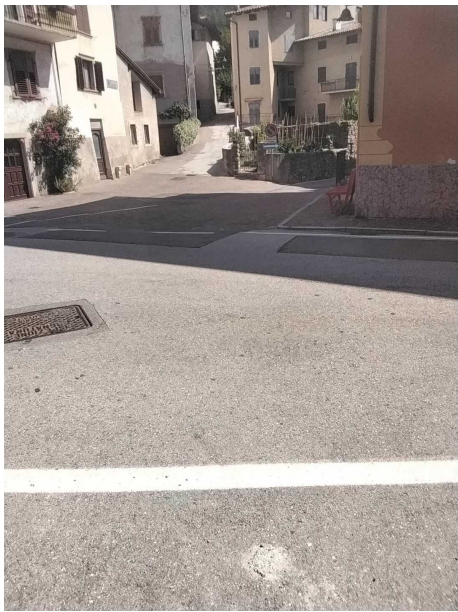
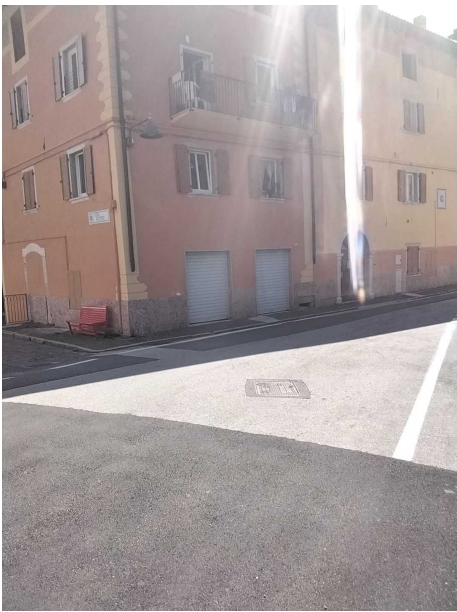
202

C.03 - Attraversamento pedonale assente o inadeguato

Assenza di attraversamento pedonale rialzato

Realizzazione di nuovo attraversamento pedonale rialzato rispetto alla quota della sede carrabile, al fine di favorire la continuità del percorso pedonale e aumentare il livello di sicurezza dei pedoni, da realizzare come da indicazioni del Codice della Strada e relativo Regolamento di Attuazione, in vigore. L'attraversamento sarà completo di: - eventuali raccordi al percorso pedonale esistente; - segnaletica tattile a pavimento; - nuove zebraure.

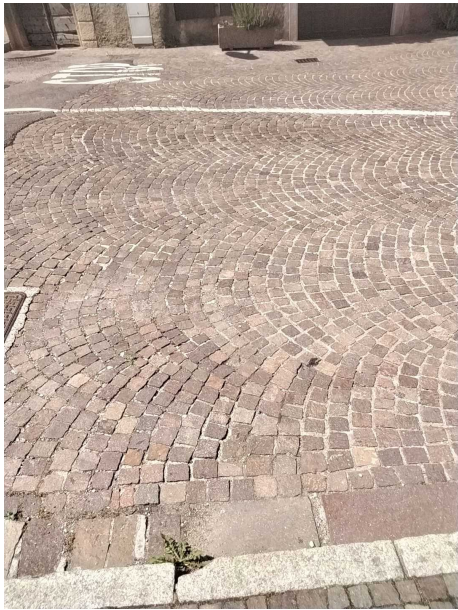
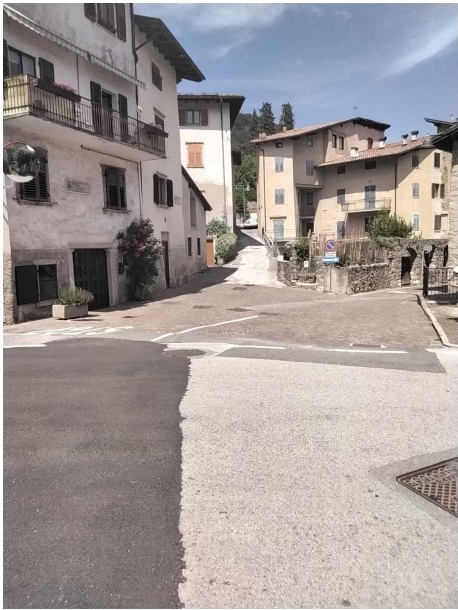
203

C.01 - Attraversamento pedonale assente o inadeguato  
Assenza di attraversamento pedonale (a raso)

Nuova realizzazione di attraversamento pedonale a raso con pavimentazione medesima a quella già presente, tramite: - adeguamento dei raccordi al percorso pedonale esistente; - inserimento di segnaletica tattile a pavimento; - realizzazione di zebraure di larghezza minima pari a 250 cm.

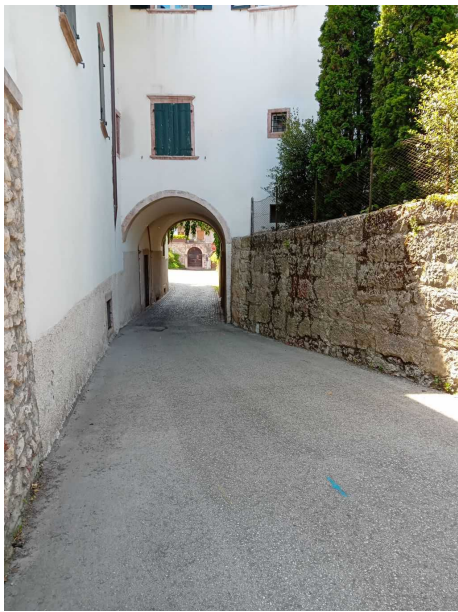
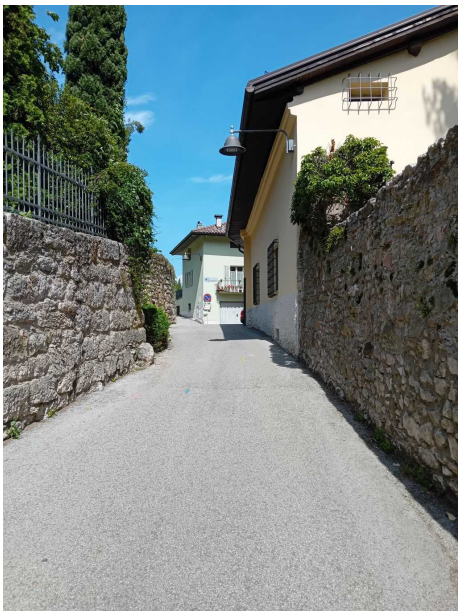
206  
Terlago

L.01 - Percorso inadeguato o non protetto  
Assenza di percorso pedonale a raso

Delimitazione di porzione del percorso riservata ai pedoni tramite realizzazione di segnaletica a terra con riga bianca di larghezza 12-15 cm o elemento percettibile al tatto plantare, finalizzata ad aumentarne il livello di sicurezza in ambiti caratterizzati da scarso traffico veicolare. La pavimentazione da delimitare deve risultare compatta e omogenea e avere pendenza trasversale non superiore all'1%.

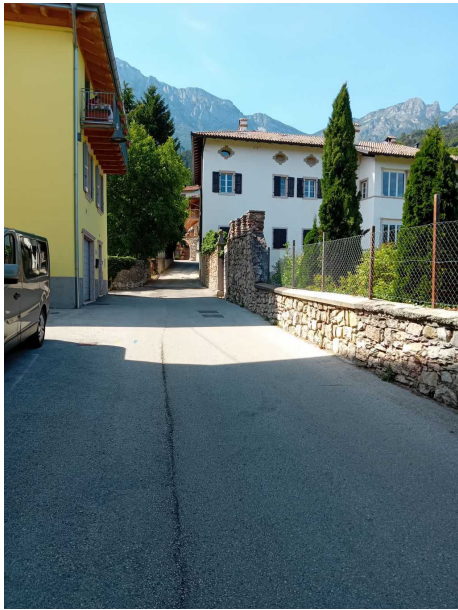
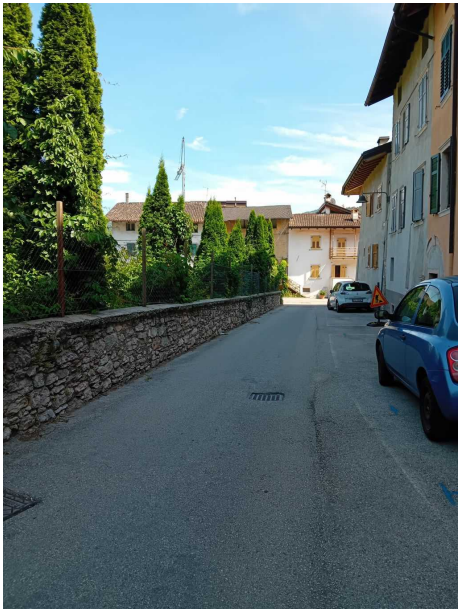
207  
Terlago

L.01 - Percorso inadeguato o non protetto  
Assenza di percorso pedonale a raso

Delimitazione di porzione del percorso riservata ai pedoni tramite realizzazione di segnaletica a terra con riga bianca di larghezza 12-15 cm o elemento percettibile al tatto plantare, finalizzata ad aumentarne il livello di sicurezza in ambiti caratterizzati da scarso traffico veicolare. La pavimentazione da delimitare deve risultare compatta e omogenea e avere pendenza trasversale non superiore all'1%.

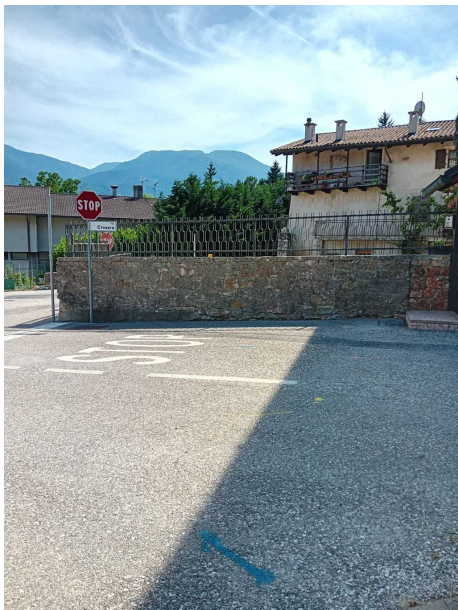
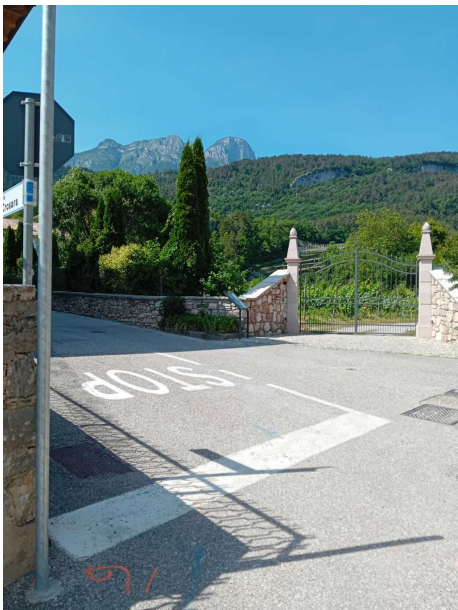
208

C.01 - Attraversamento pedonale assente o inadeguato  
Assenza di attraversamento pedonale (a raso)

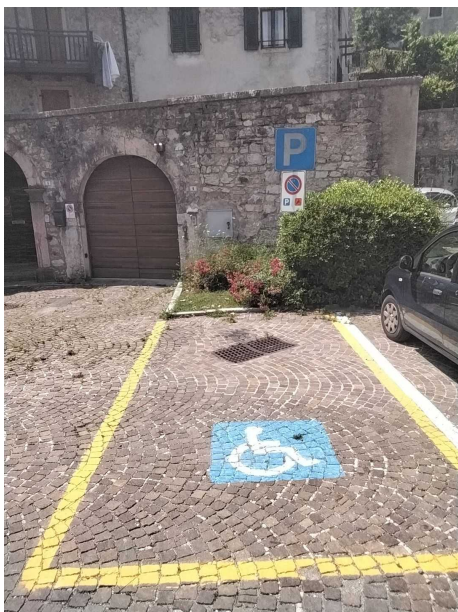
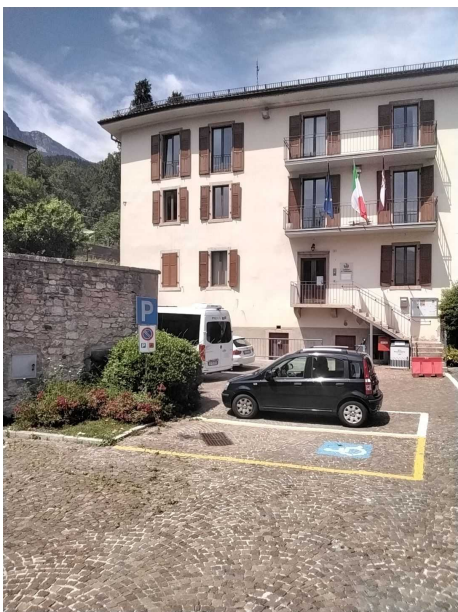
209

F.02 - Parcheggio riservato inadeguato

Parcheggio riservato ortogonale o longitudinale al percorso pedonale di area inadeguata (dimensioni inferiori a 5x3,20 m) o sprovvisto di segnaletica orizzontale

Adeguamento delle dimensioni dell'area di parcheggio riservato fino a 5x3,20 m mediante nuova verniciatura a terra. L'area dovrà: - essere adeguatamente evidenziata da una segnaletica orizzontale che individua una zona di 170 cm di larghezza, relativa all'ingombro dell'autovettura, ed una seconda, di larghezza minima 150 cm, necessaria al libero movimento dell'utente in fase di trasferimento. Nel caso di parcheggio longitudinale l'adeguamento delle dimensioni sarà fino a 6x3,20 m. Se le dimensioni non consentono la presenza di una seconda zona libera di 150 cm, si opterà per l'area retrostante la vettura come previsto dal codice della strada. La zona pedonale, se non complanare, dovrà sempre essere raccordata mediante scivolo (pendenza max 5%) con il percorso principale.

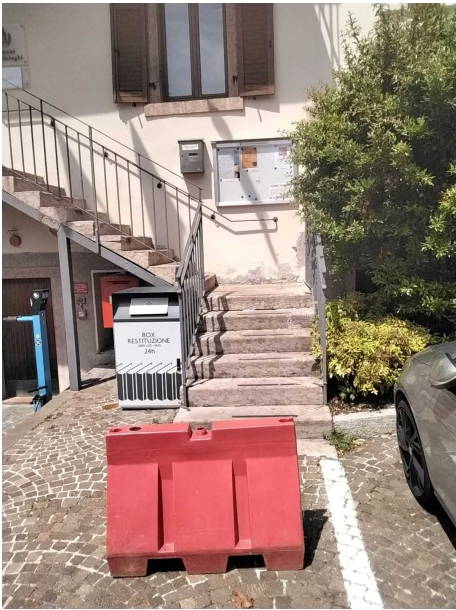
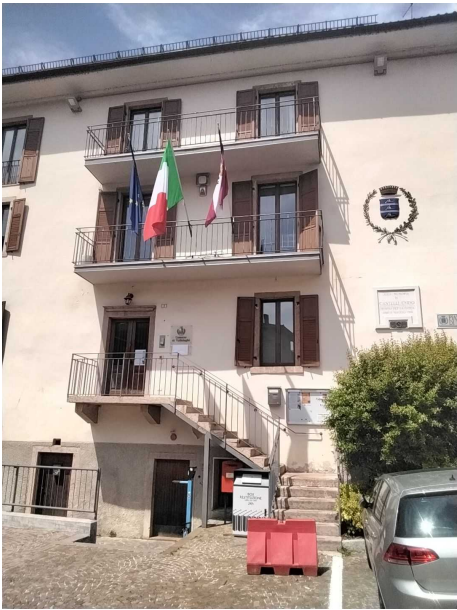
211

Assenza di segnalazione tattilopiantare per l'intercettazione di edificio pubblico/targa tattile

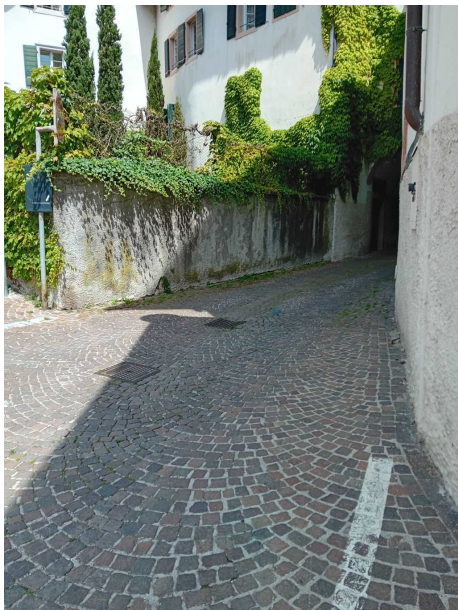
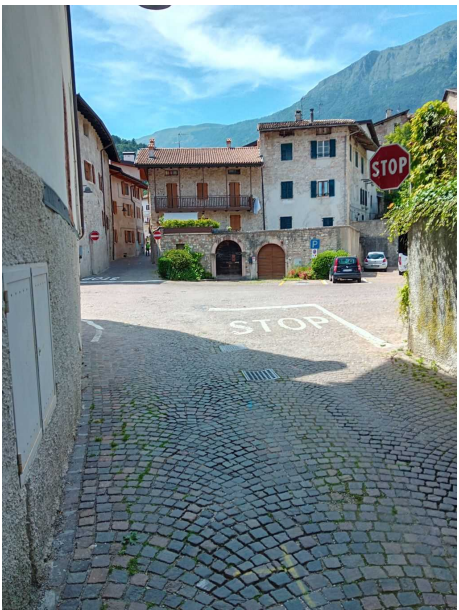
212

C.01 - Attraversamento pedonale assente o inadeguato  
Assenza di attraversamento pedonale (a raso)

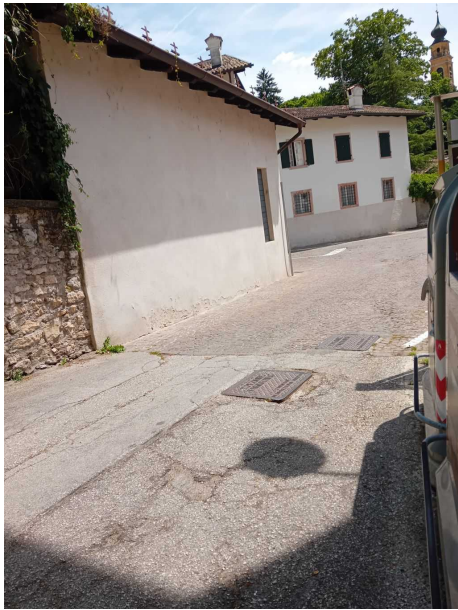
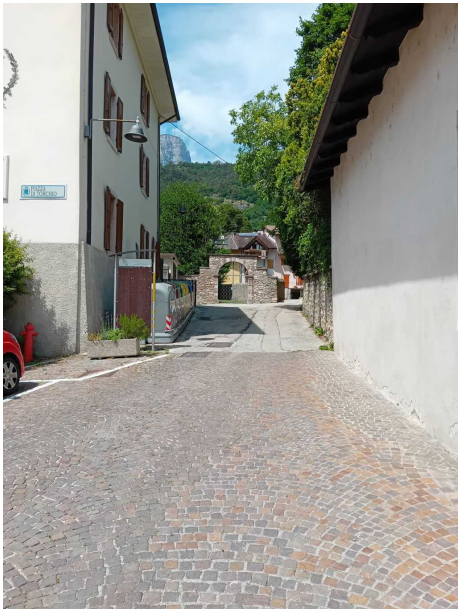
C.01 - Attraversamento pedonale assente o inadeguato  
Assenza di attraversamento pedonale (a raso)

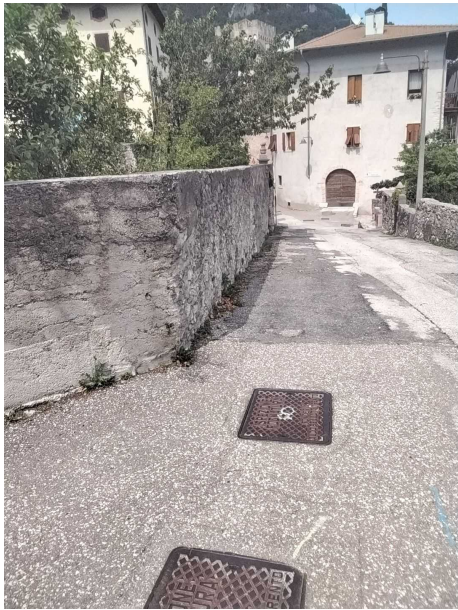
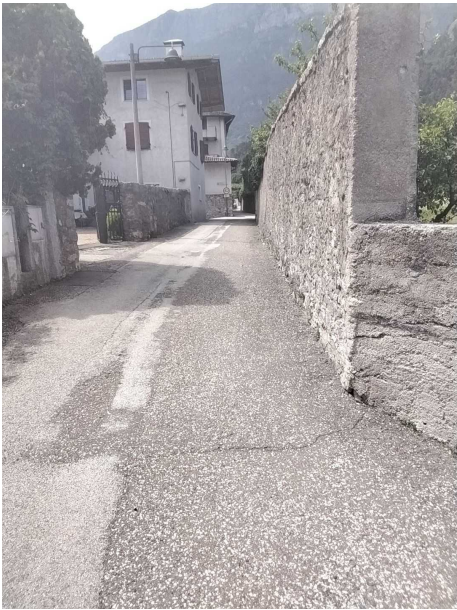
L.01 - Percorso inadeguato o non protetto  
Assenza di percorso pedonale a raso

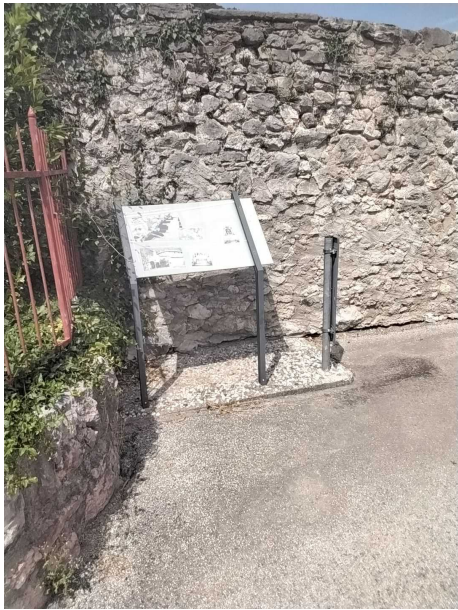
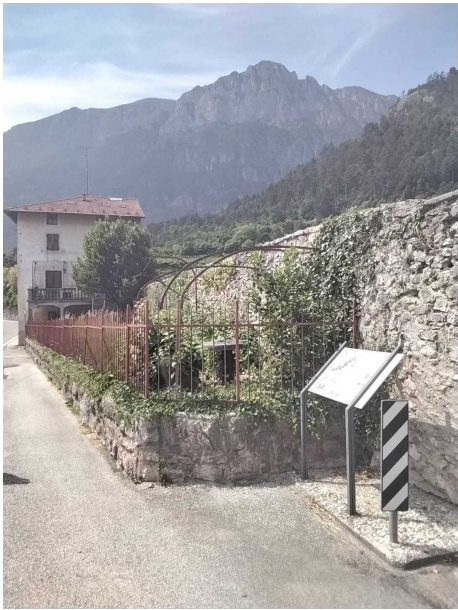
Assenza di panchina o modello di panchina con forma della seduta inadeguata

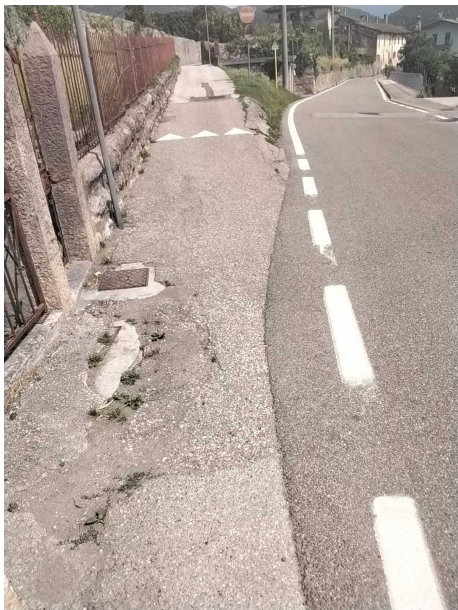
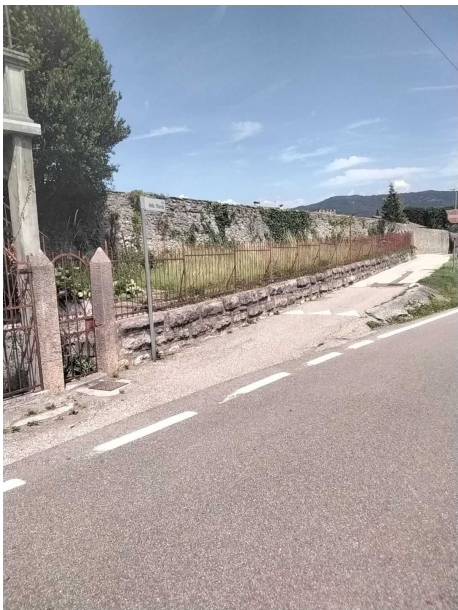
218

C.01 - Attraversamento pedonale assente o inadeguato  
Assenza di attraversamento pedonale (a raso)

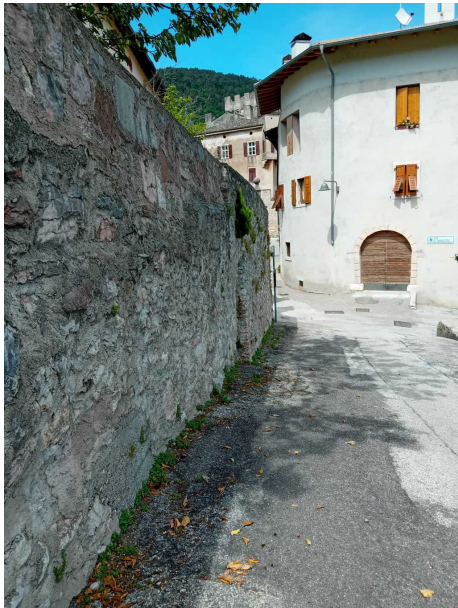
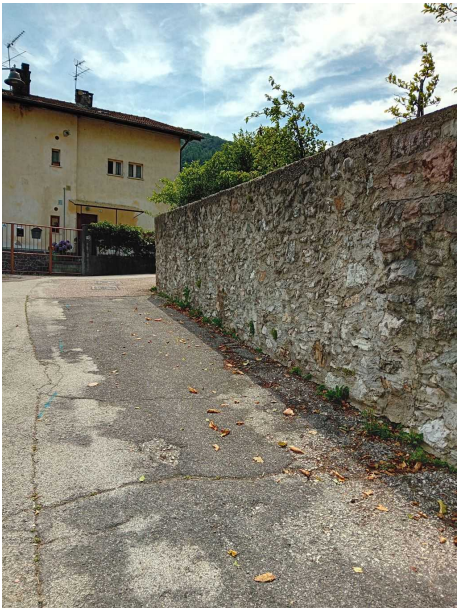
Percorso in pendenza privo di corrimano

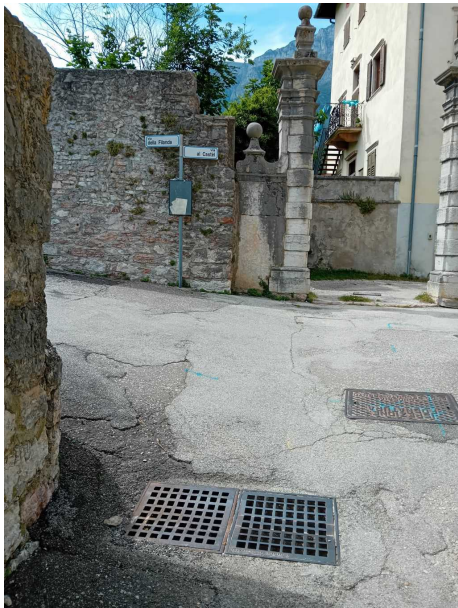
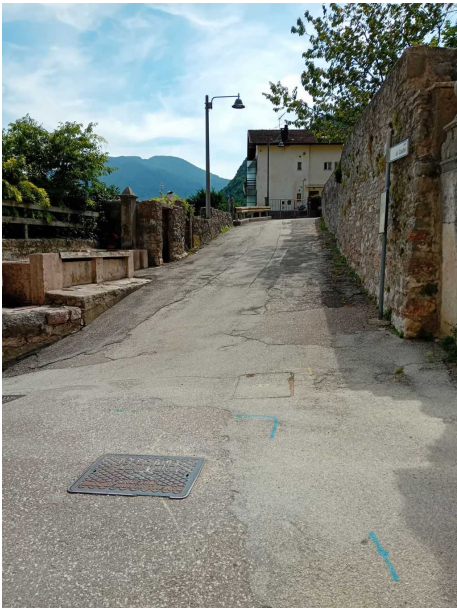
220  
Terlago

C.01 - Attraversamento pedonale assente o inadeguato  
Assenza di attraversamento pedonale (a raso)

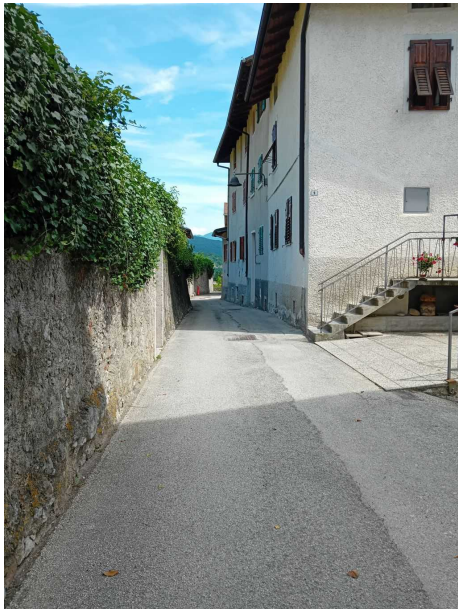
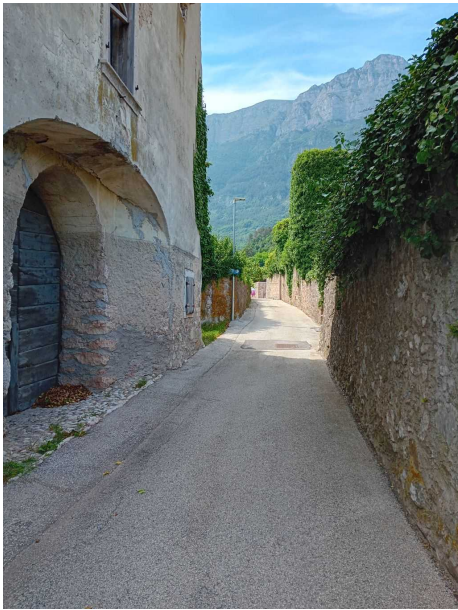
221  
Terlago

L.01 - Percorso inadeguato o non protetto  
Assenza di percorso pedonale a raso

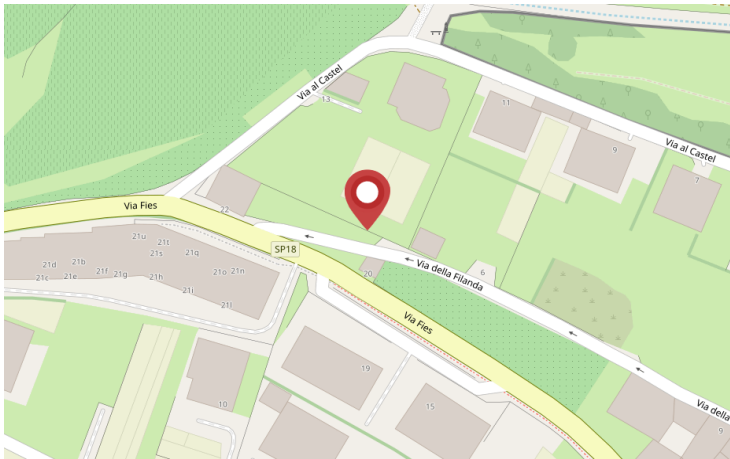
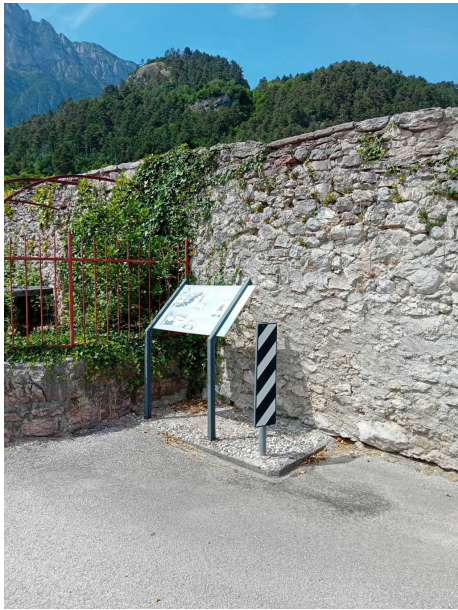
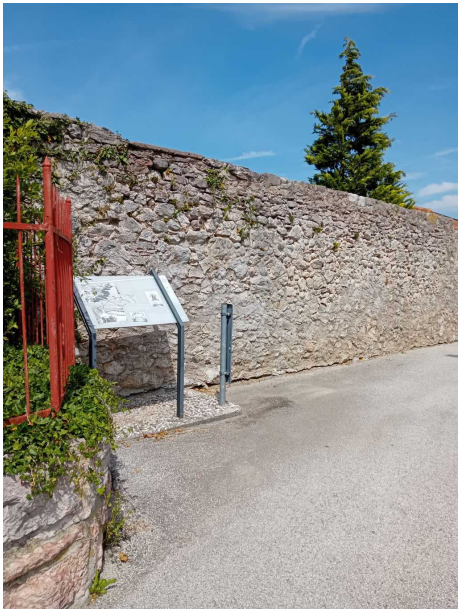
222  
Terlago

M.01 - Arredo urbano assente o inadeguato  
Modello di fontanella non accessibile o assente

Inserimento di nuova fontanella o sostituzione dell'esistente con un modello di uso comodo per tutti i fruitori.  
Fontanella  
1 (Numero)

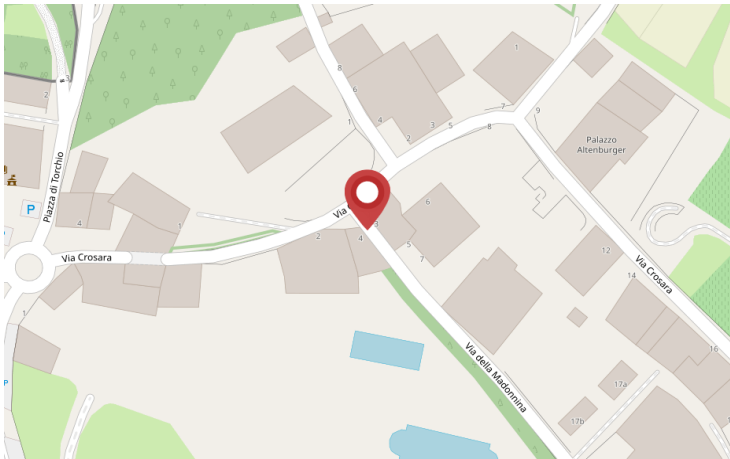
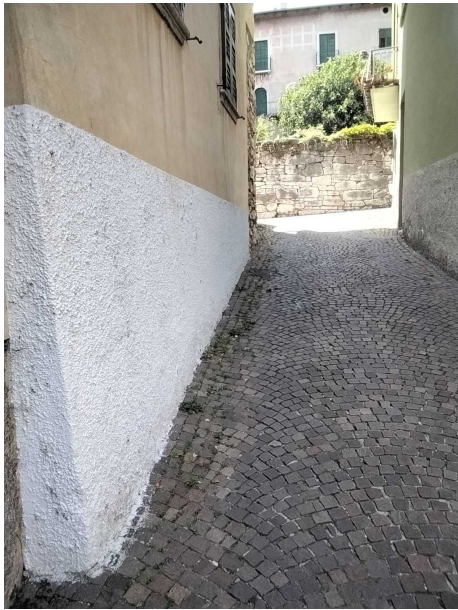
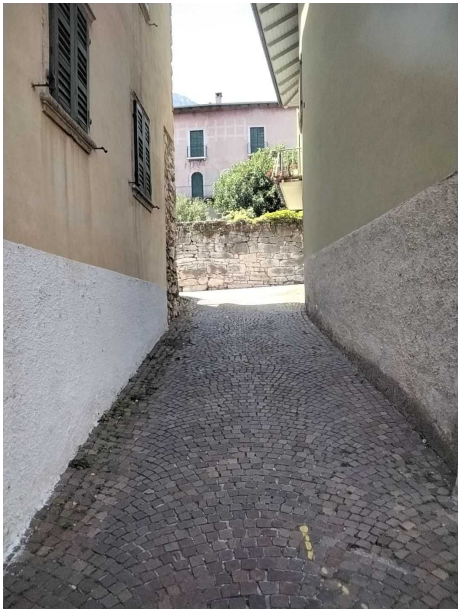
223  
Terlago

L.07 - Percorso inadeguato o non protetto  
Percorso in pendenza privo di corrimano

Inserimento di corrimano visivamente percepibile anche a distanza da parte di persone ipovedenti con le seguenti caratteristiche: - sezione con diametro pari a 40 mm; - altezza compresa fra 90 e 100 cm; - prolungamento di 30 cm oltre la fine del percorso in pendenza; - distanza fra corrimano e parete compresa fra 4 e 5 cm. Nel caso di maggior uso da parte di bambini il corrimano dovrà avere: - sezione non superiore a 30 mm; - altezza compresa tra 60 e 75 cm. In caso di utenza mista si consiglia l'utilizzo di doppio corrimano posto alle due altezze.

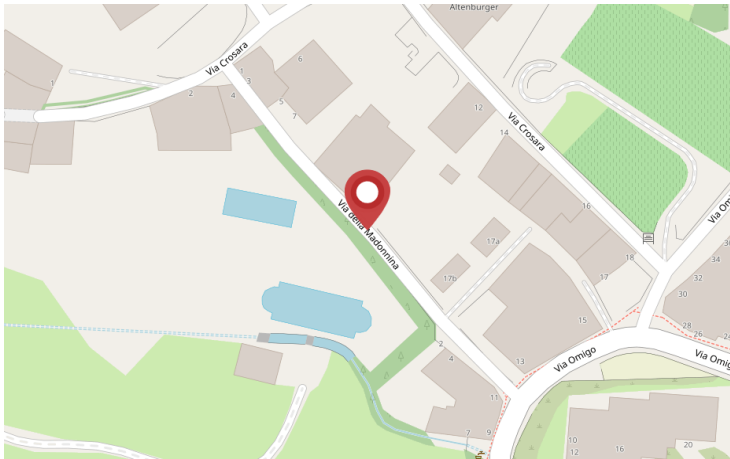
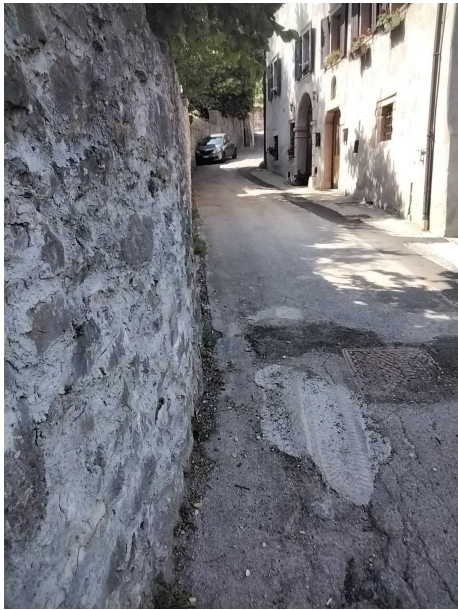
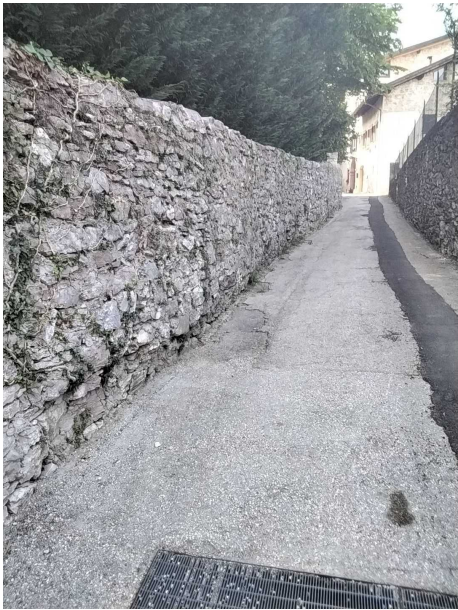
224  
Terlago

L.07 - Percorso inadeguato o non protetto  
Percorso in pendenza privo di corrimano

Inserimento di corrimano visivamente percepibile anche a distanza da parte di persone ipovedenti con le seguenti caratteristiche: - sezione con diametro pari a 40 mm; - altezza compresa fra 90 e 100 cm; - prolungamento di 30 cm oltre la fine del percorso in pendenza; - distanza fra corrimano e parete compresa fra 4 e 5 cm. Nel caso di maggior uso da parte di bambini il corrimano dovrà avere: - sezione non superiore a 30 mm; - altezza compresa tra 60 e 75 cm. In caso di utenza mista si consiglia l'utilizzo di doppio corrimano posto alle due altezze.

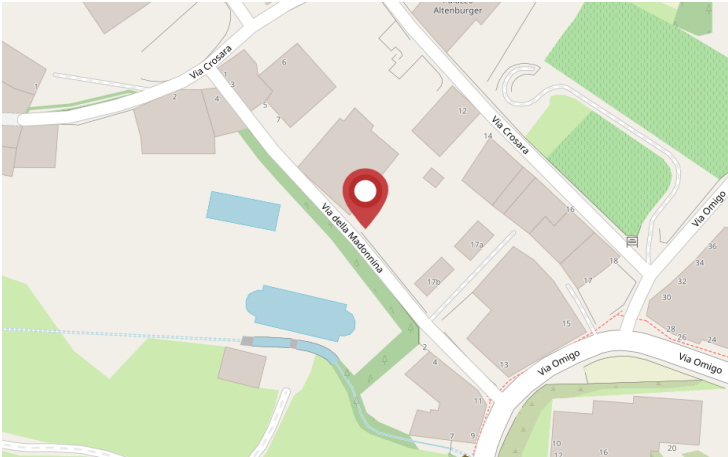
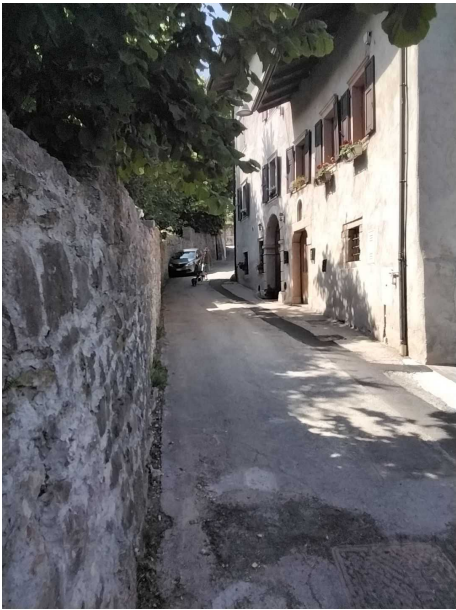
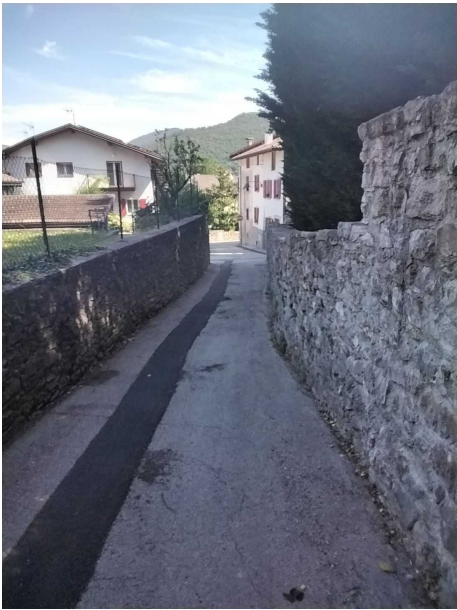
| Tipologia Criticità | L.01 - Percorso inadeguato o non protetto |
| Descrizione Criticità | Assenza di percorso pedonale a raso |

| Descrizione intervento | Delimitazione di porzione del percorso riservata ai pedoni tramite realizzazione di segnaletica a terra con riga bianca di larghezza 12-15 cm o elemento percettibile al tatto plantare, finalizzata ad aumentarne il livello di sicurezza in ambiti caratterizzati da scarso traffico veicolare. La pavimentazione da delimitare deve risultare compatta e omogenea e avere pendenza trasversale non superiore all'1%. |

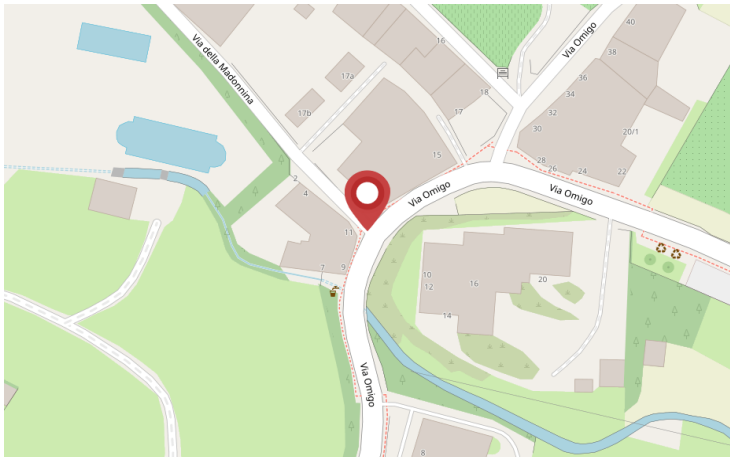
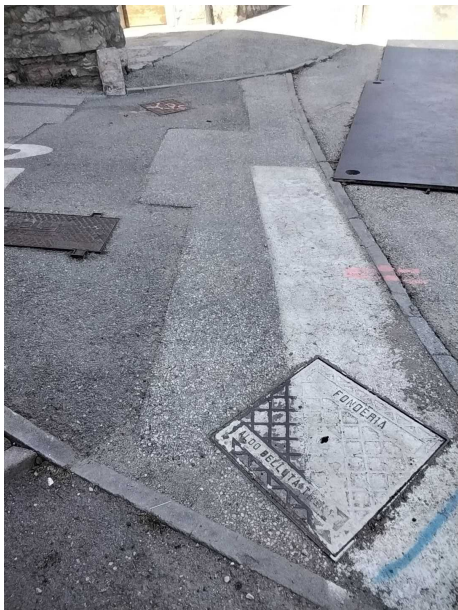
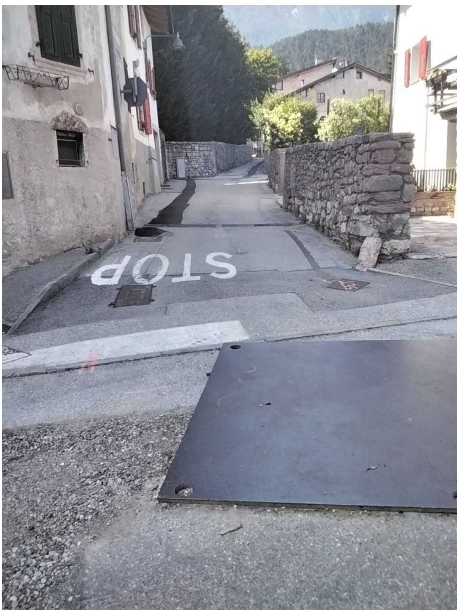
226

C.02 - Attraversamento pedonale assente o inadeguato

Assenza di strisce zebraate

Attenzione alla pendenza trasversale

Realizzazione di nuove zebraature come da indicazioni dell'art. 40 del Codice della Strada, e dell'art. 137 del relativo Regolamento di Attuazione. In particolare i materiali dovranno: - essere tali da renderle visibili sia di giorno che di notte anche in presenza di pioggia o con fondo stradale bagnato; - essere antisdrucchiolevoli; - non sporgere piu' di 3 mm dal piano della pavimentazione.

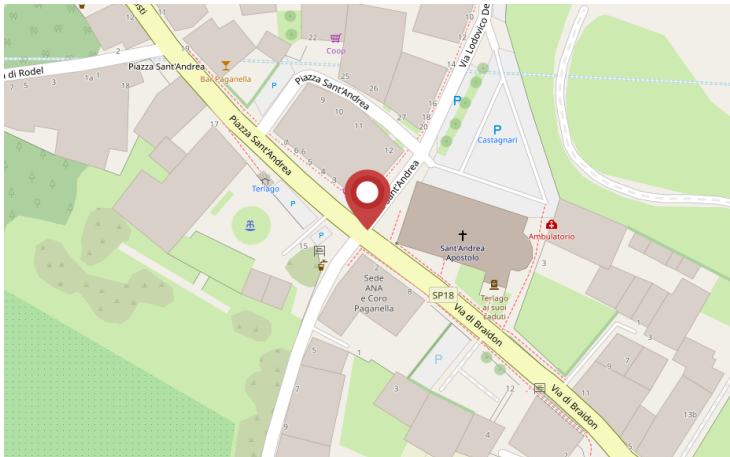
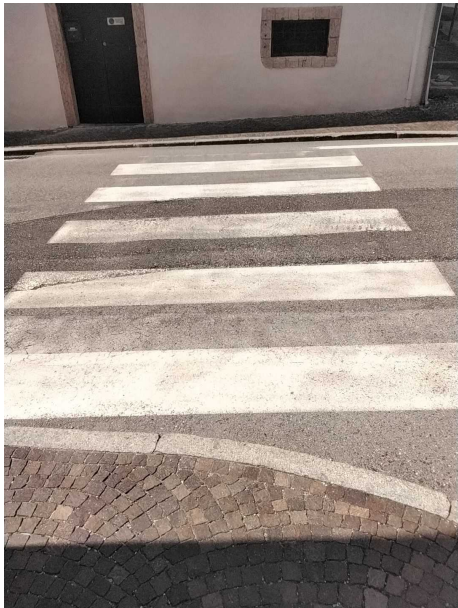
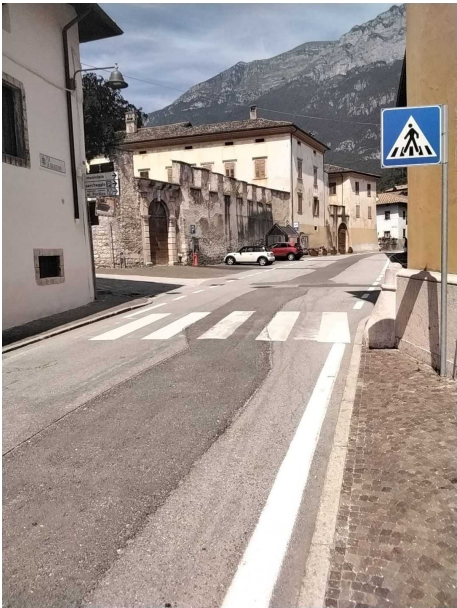
228  
Terlago

H.02 - Segnaletica tattilopiantare assente o inadeguata  
Assenza o danneggiamento di segnalazione tattilopiantare per l'intercettazione di attraversamento pedonale

Intercettazione dell'attraversamento pedonale attraverso la collocazione di adeguata segnaletica tattilopiantare sul marciapiede. Se non vi è semaforo sarà sufficiente sbarrare il marciapiede all'altezza del centro della zona zebrata posta a 90°, con il codice di direzione rettilinea di larghezza 60 cm, che terminerà 40 cm prima del confine fra scivolo e zona carrabile con il codice di pericolo valicabile che deve coprire tutta la luce dello scivolo.

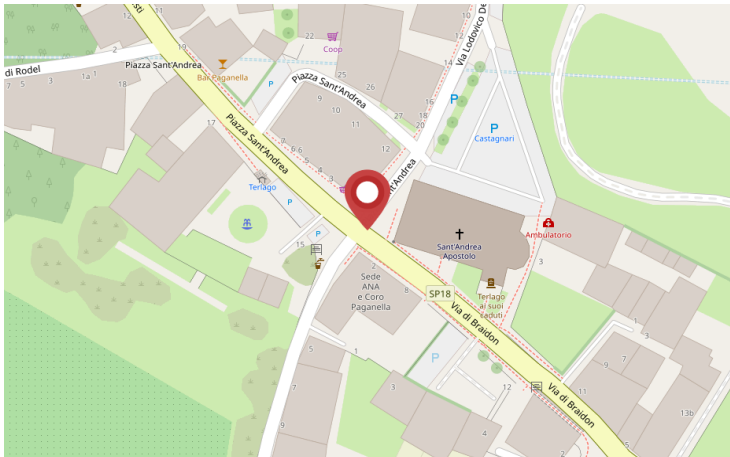
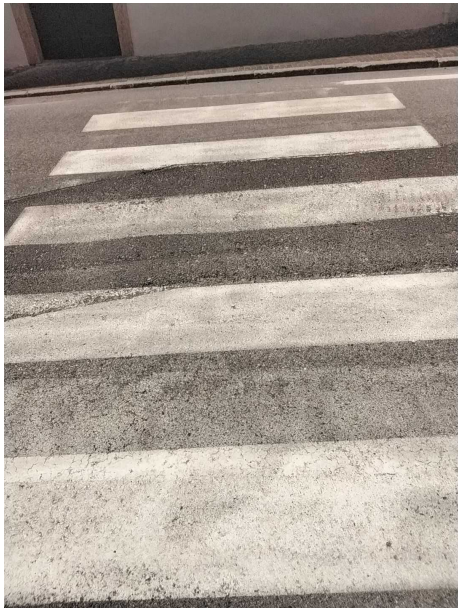
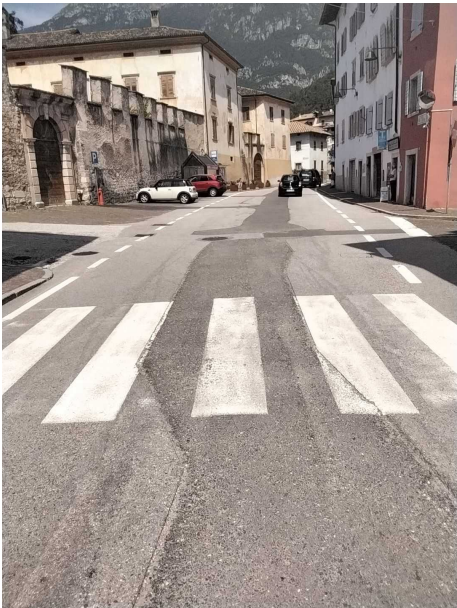
229  
Terlago

N.07 - Pavimentazione inadeguata  
Attraversamento pedonale con pavimentazione inadeguata per la presenza di sconnessioni, chiusini/caditoie non raccordati con la pavimentazione esistente

Adeguamento della pavimentazione disassata tramite demolizione e rifacimento del tappetino d'usura o sostituzione di parte di essa, messa in quota di eventuali chiusini o caditoie sporgenti al fine di rendere il piano di calpestio perfettamente complanare e raccordato adeguatamente alla pavimentazione esistente. Successiva ripristino delle zebrature.  
Asfalto, strisce zebrate  
 $2 \times 2.5 = 5$  (Metri quadri)

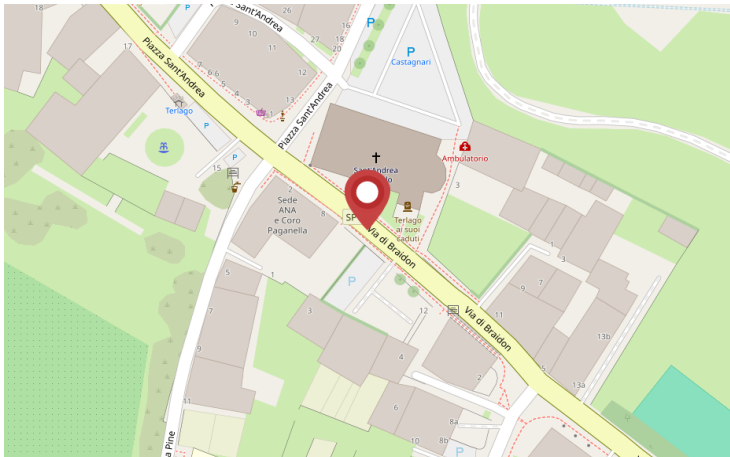
230

L.02 - Percorso inadeguato o non protetto

Assenza di percorso accessibile o percorso sottodimensionato

Ampliamento della larghezza complessiva del percorso esistente tramite realizzazione di una nuova pavimentazione pedonale, identica alla preesistente. Per consentirne l'uso da parte di persone in sedia a ruote, la larghezza minima del percorso dovrà essere di 120 cm, con superficie calpestabile compatta ed omogenea. Le fugature, se presenti, saranno prive di risalti e non superiori a 0,5 cm. La pendenza trasversale non dovrà superare l'1%.

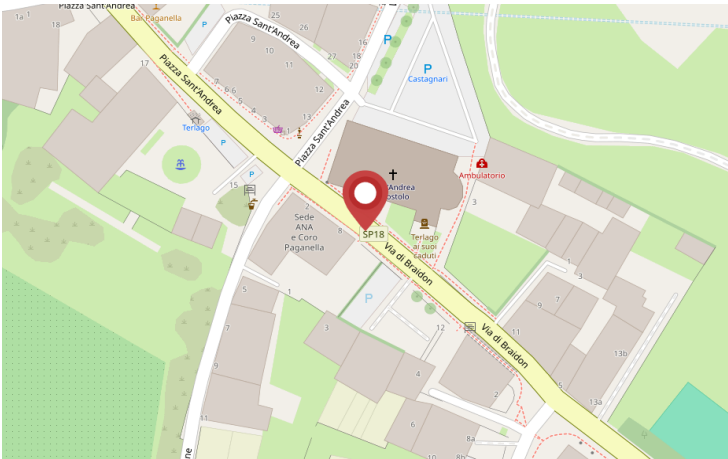
231

L.04 - Percorso inadeguato o non protetto

Assenza di percorso in rilevato

Nuova realizzazione di marciapiedi in rilevato, con le seguenti caratteristiche: - altezza massima 12 cm dal piano carrabile; - larghezza minima 150 cm, in presenza di cospicuo flusso pedonale è consigliata larghezza 200 cm, è ammessa larghezza minima 120 cm solo in caso di restrizioni puntuali o di breve lunghezza (massimo 10 m); - pendenza longitudinale massima: 5%; - pendenza trasversale massima: 1%; - altezza minima libera da ostacoli 220 cm da piano di calpestio; - finitura tale da rendere il piano di calpestio omogeneo e compatto.

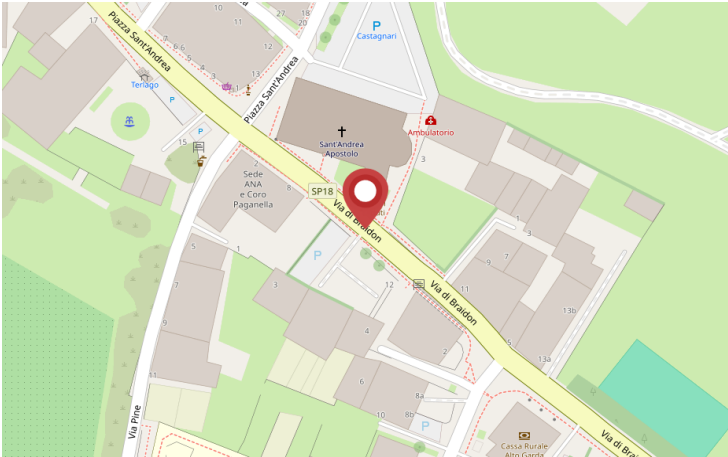
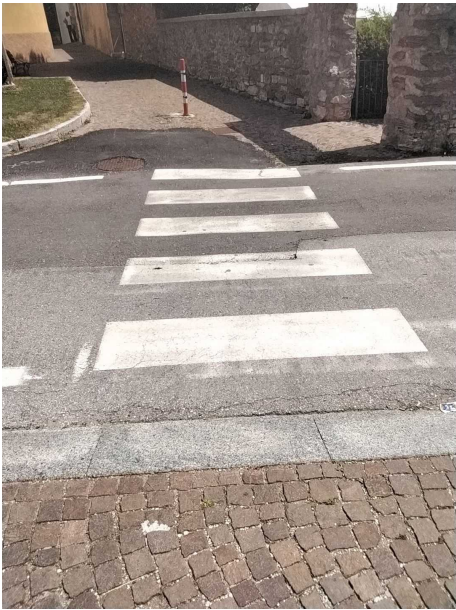
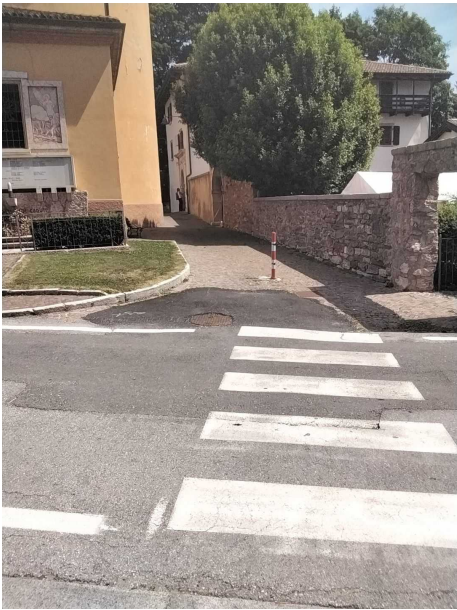
| Tipologia Criticità | H.02 - Segnaletica tattilopiantare assente o inadeguata |
| Descrizione Criticità | Assenza o danneggiamento di segnalazione tattilopiantare per l'intercettazione di attraversamento pedonale |

| Descrizione intervento | Intercettazione dell'attraversamento pedonale attraverso la collocazione di adeguata segnaletica tattilopiantare sul marciapiede. Se non vi è semaforo sarà sufficiente sbarrare il marciapiede all'altezza del centro della zona zebrata posta a 90°, con il codice di direzione rettilinea di larghezza 60 cm, che terminerà 40 cm prima del confine fra scivolo e zona carrabile con il codice di pericolo valicabile che deve coprire tutta la luce dello scivolo. |

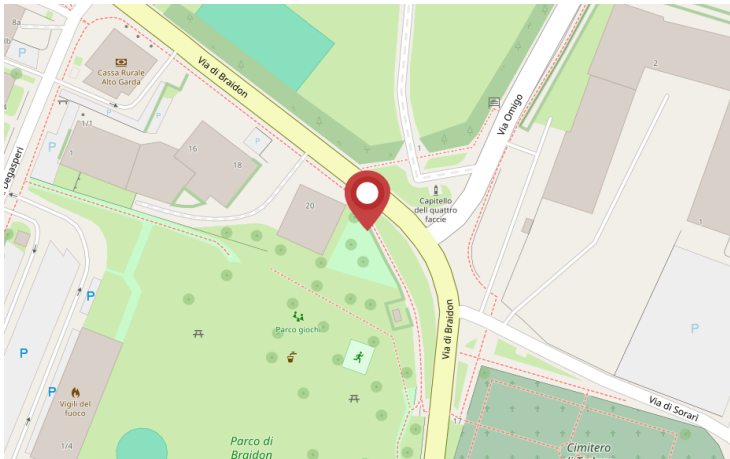
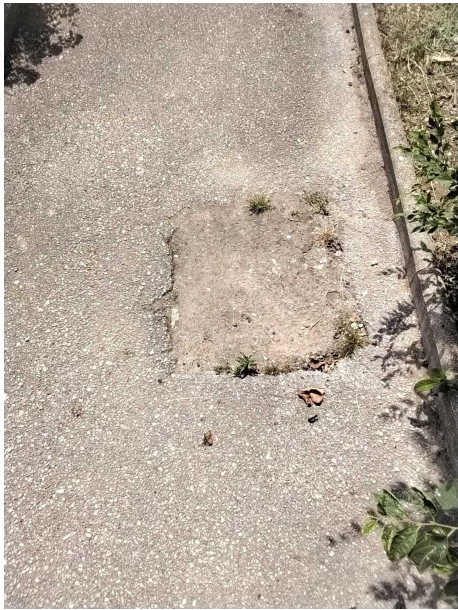
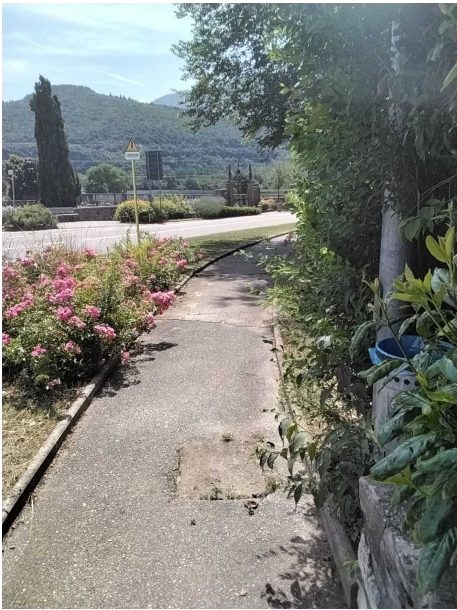
235  
Terlago

N.03 - Pavimentazione inadeguata  
Pavimentazione dissestata per la presenza di pozzetto/chiusino

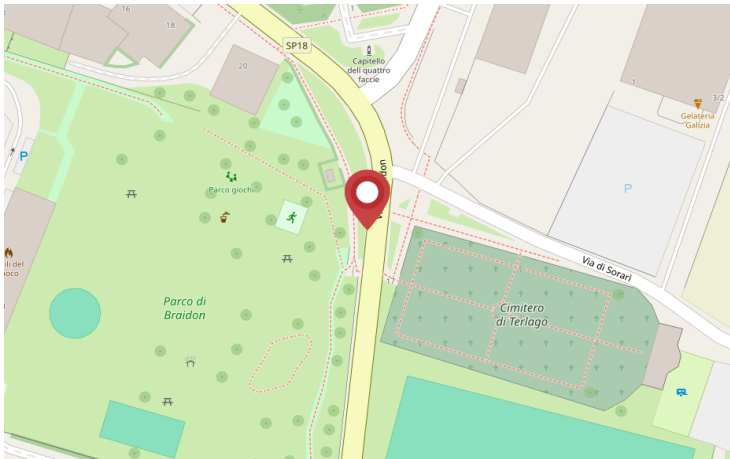
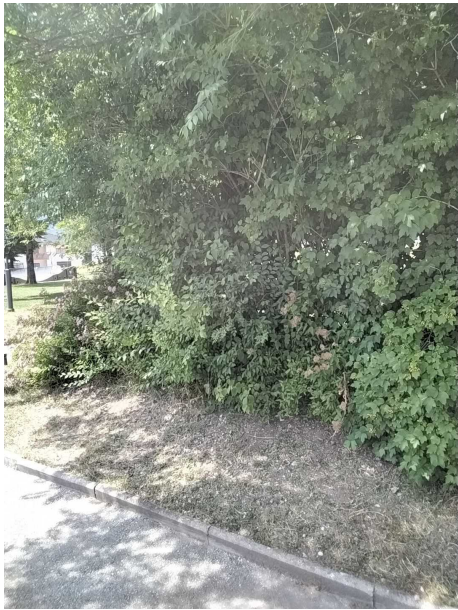
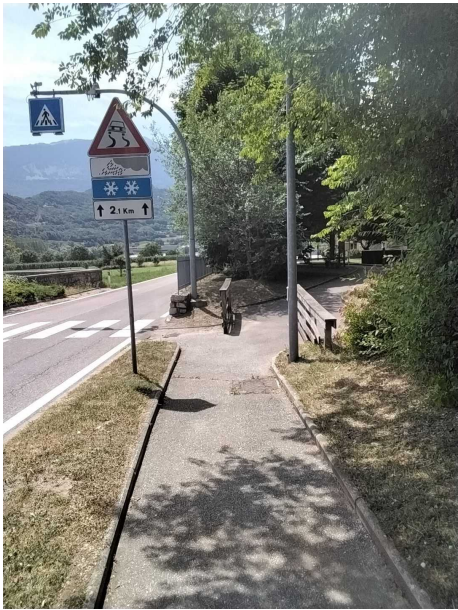
237

Pavimentazione sconnessa/deformata per la presenza di radici affioranti

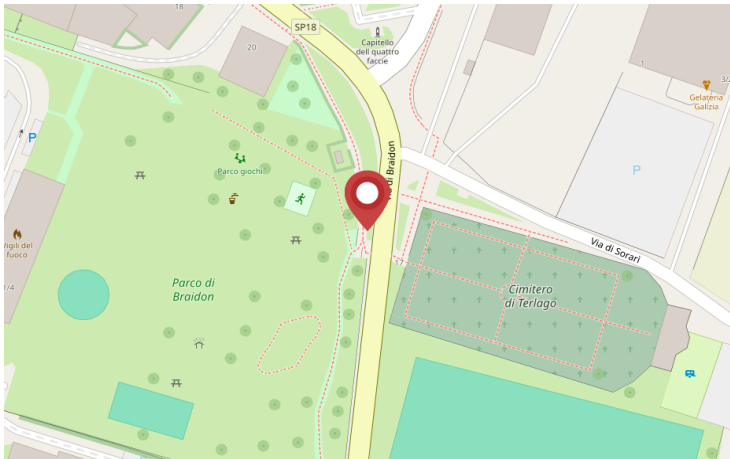
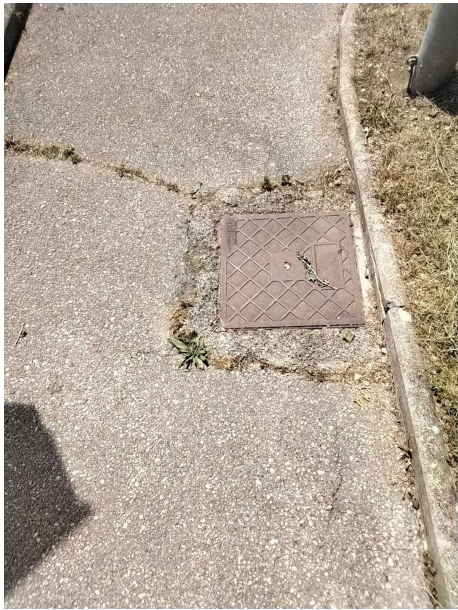
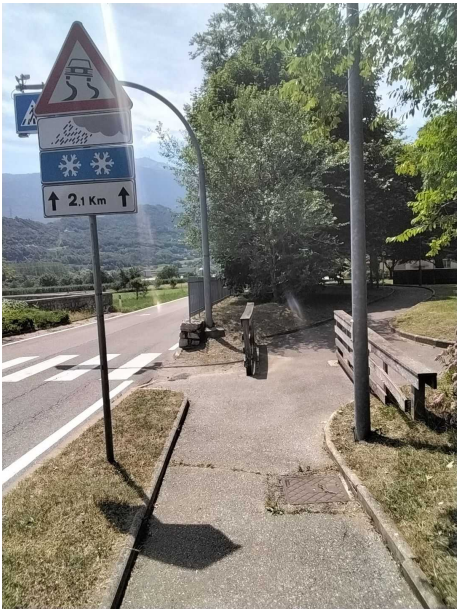
238  
Terlago

N.03 - Pavimentazione inadeguata  
Pavimentazione dissestata per la presenza di pozzetto/chiusino
