**COMUNE DI VALLELAGHI**  
Provincia di Trento

# **Piano di eliminazione delle barriere architettoniche e sensoriali P.E.B.A.**

## **Schede di rilievo**

**SCHEDE 201-300**

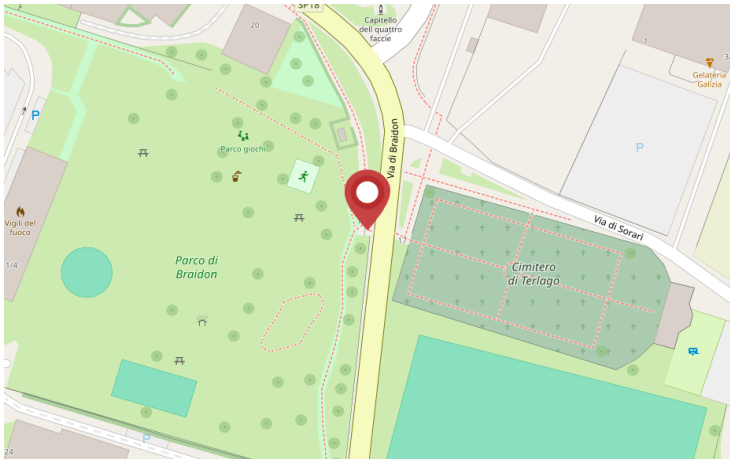
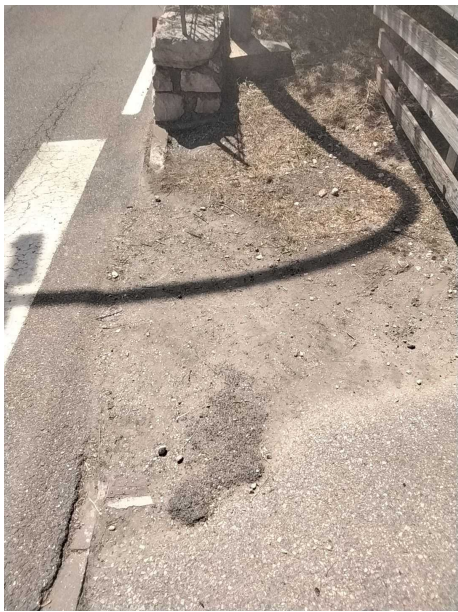
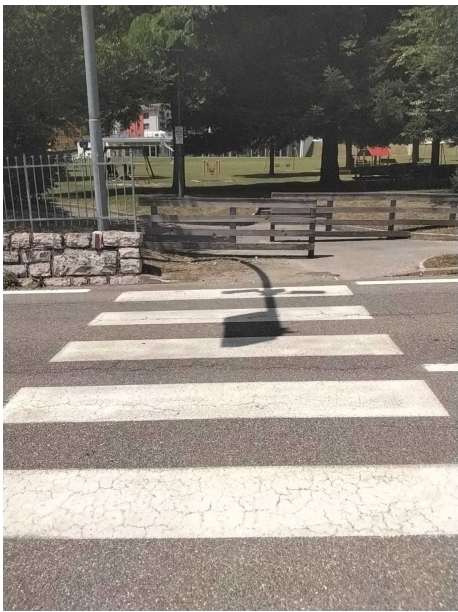
239  
Terlago

N.02 - Pavimentazione inadeguata  
Sconnessione generalizzata della pavimentazione

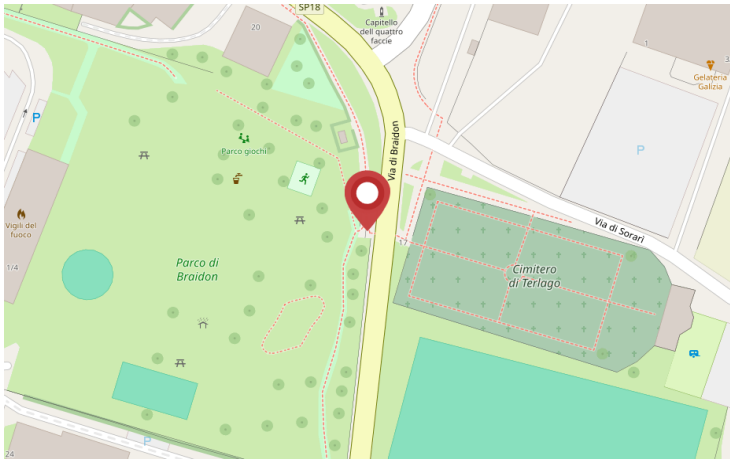
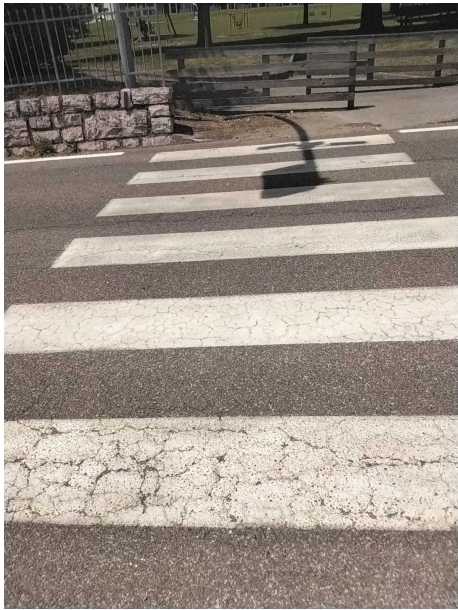
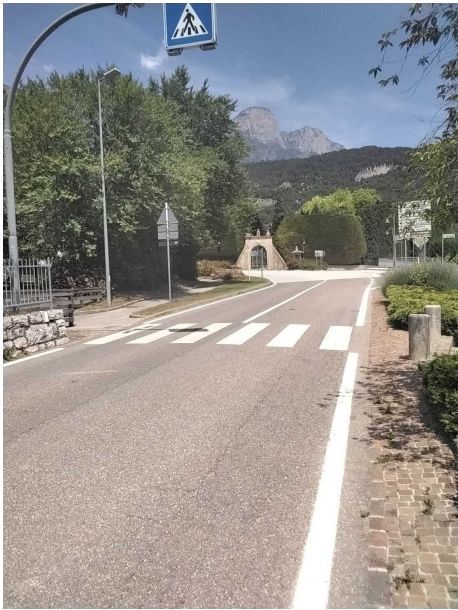
240  
Terlago

C.07 - Attraversamento pedonale assente o inadeguato  
Attraversamento pedonale pericoloso su strada ad alta intensità di traffico

Installazione di nuovo impianto semaforico, dotato di segnalazione acustica per non vedenti come da art.6 del D.P.R. del 24/07/1996 nr. 503 e da indicazioni del Codice della Strada e del relativo Regolamento di Attuazione in vigore.  
Semaforo con segnalazione acustica  
1 (Numero)

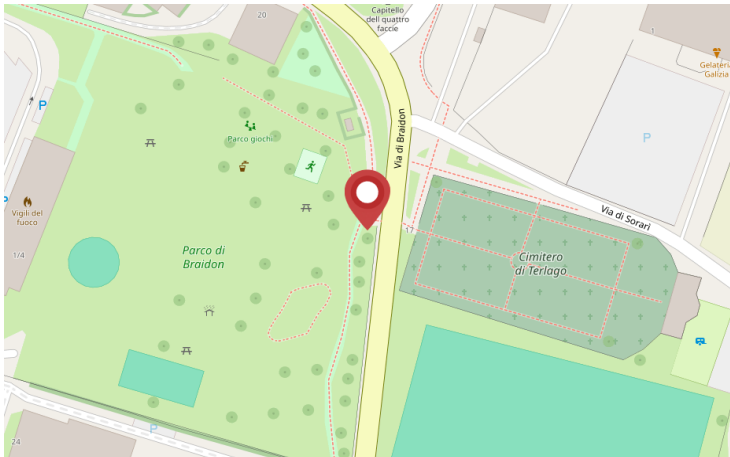
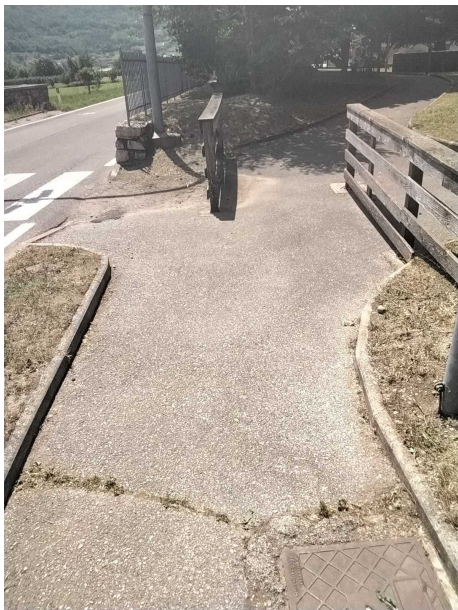
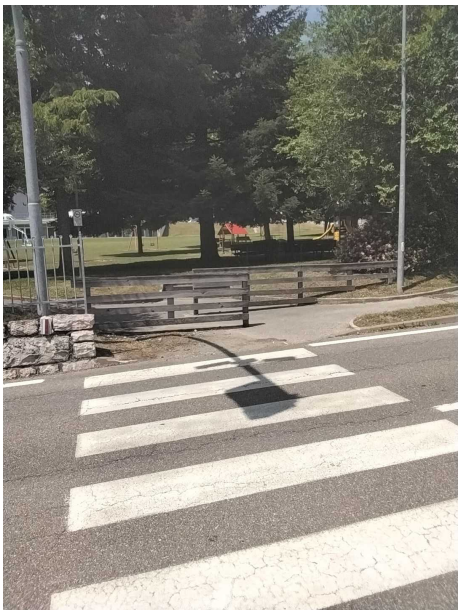
242  
Terlago

H.06 - Segnaletica tattilopiantare assente o inadeguata  
Assenza o danneggiamento di segnalazione tattilopiantare come linea guida all'orientamento delle persone non vedenti;

Inserimento di segnalazione tattilopiantare costituita da codice di direzione rettilinea di larghezza 60 cm trattata a righe parallele con funzione di orientamento (in caso di spazi aperti, piazze, attraversamenti obliqui o percorsi eccessivamente larghi).  
Tipo LogesVetEvolution  
9 (Metri lineari)

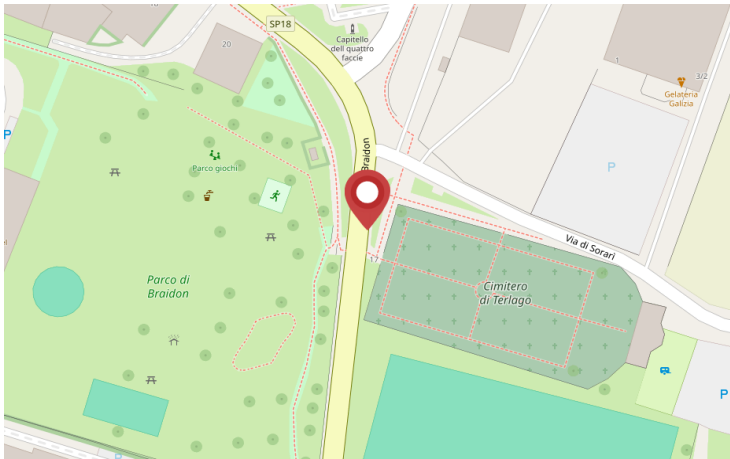
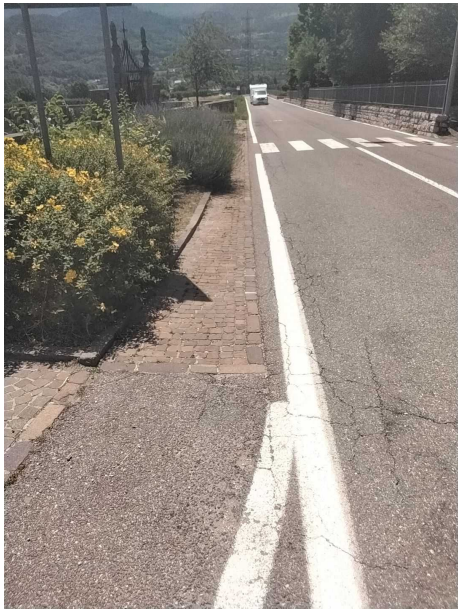
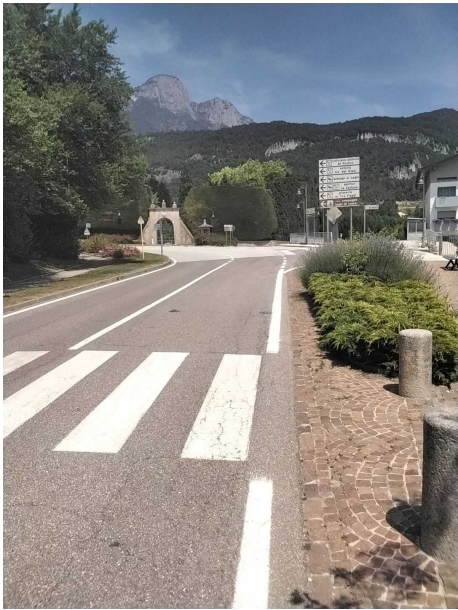
243

L.04 - Percorso inadeguato o non protetto

Assenza di percorso in rilevato

Nuova realizzazione di marciapiedi in rilevato, con le seguenti caratteristiche: - altezza massima 12 cm dal piano carrabile; - larghezza minima 150 cm, in presenza di cospicuo flusso pedonale è consigliata larghezza 200 cm, è ammessa larghezza minima 120 cm solo in caso di restrizioni puntuali o di breve lunghezza (massimo 10 m); - pendenza longitudinale massima: 5%; - pendenza trasversale massima: 1%; - altezza minima libera da ostacoli 220 cm da piano di calpestio; - finitura tale da rendere il piano di calpestio omogeneo e compatto.

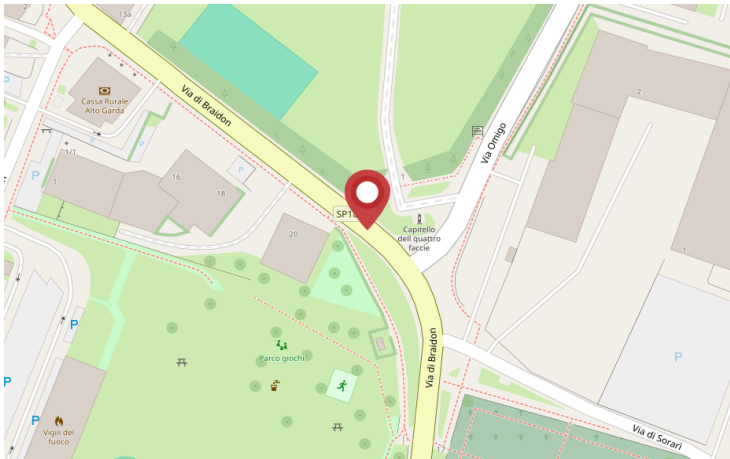
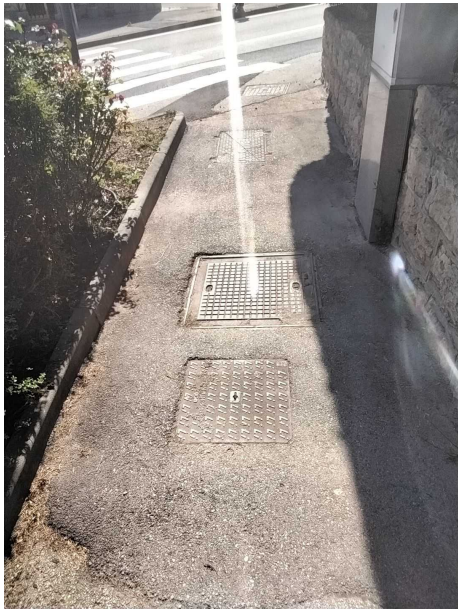
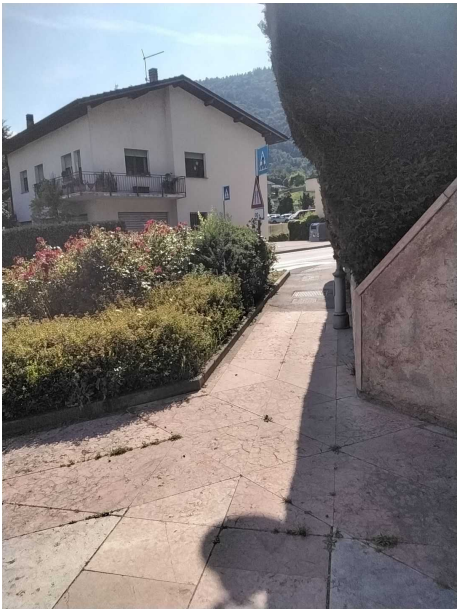
244  
Terlago

N.03 - Pavimentazione inadeguata  
Pavimentazione dissestata per la presenza di pozzetto/chiusino

Adeguamento tramite asporto della pavimentazione esistente e messa in quota del manufatto al fine di rendere il piano di calpestio perfettamente complanare.  
Asfalto  
4 (Numero)

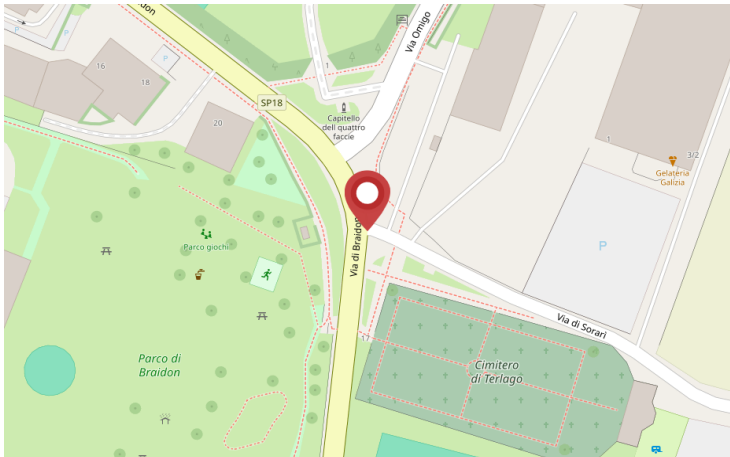
245

D.01 - Passo carraio inadeguato

Passo carraio inadeguato per pendenza trasversale

Adeguamento del passo carraio mediante realizzazione di un percorso: - con pendenza trasversale inferiore a 1%; - con larghezza non inferiore a 120 cm; - posto a una quota intermedia fra quella del piano strada e quella di approdo dei mezzi; - raccordato parallelamente al senso di marcia pedonale con rampe con pendenza non superiore al 5% (massima 8%). I raccordi per l'attraversamento dei veicoli non dovranno ridurre la larghezza minima del passaggio pedonale.

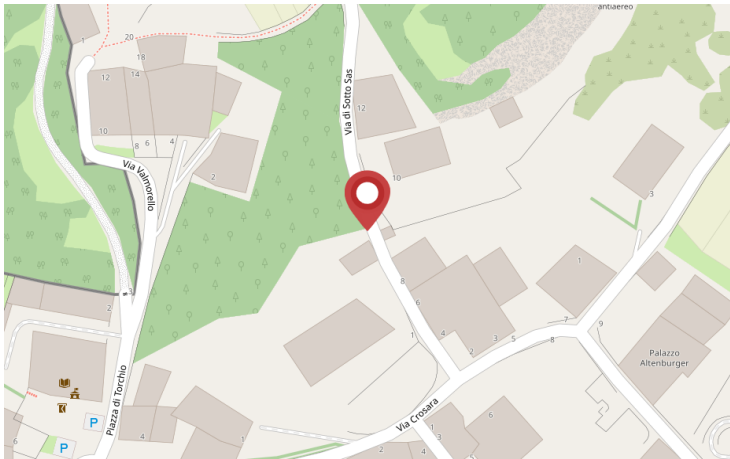
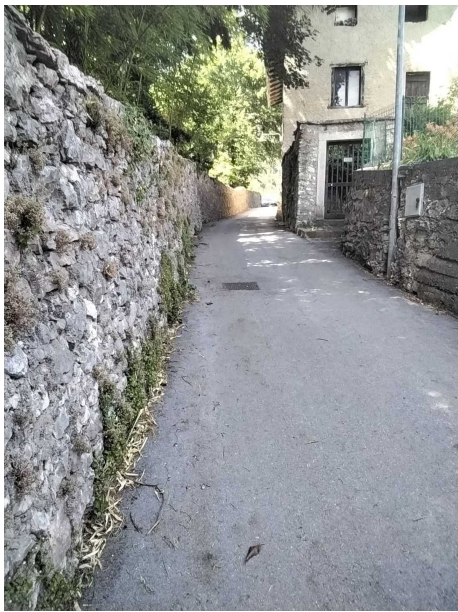
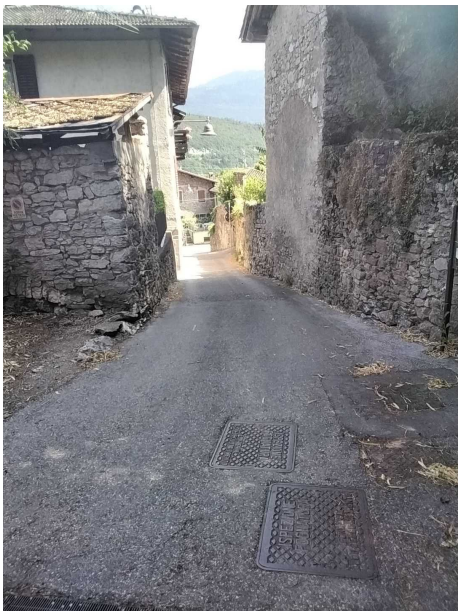
247  
Terlago

L.07 - Percorso inadeguato o non protetto  
Percorso in pendenza privo di corrimano

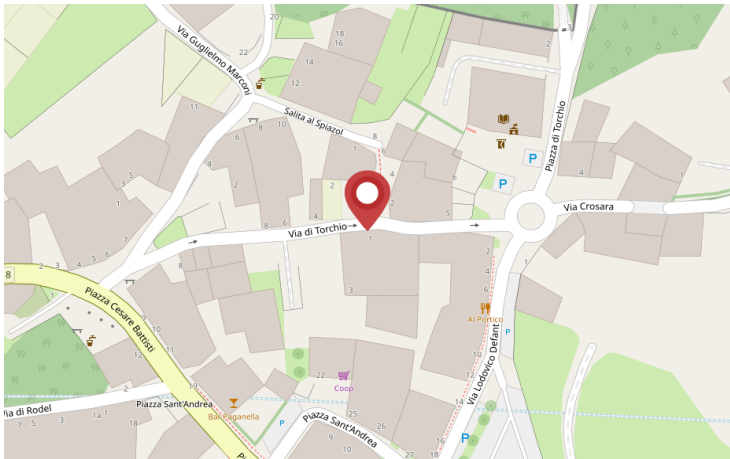
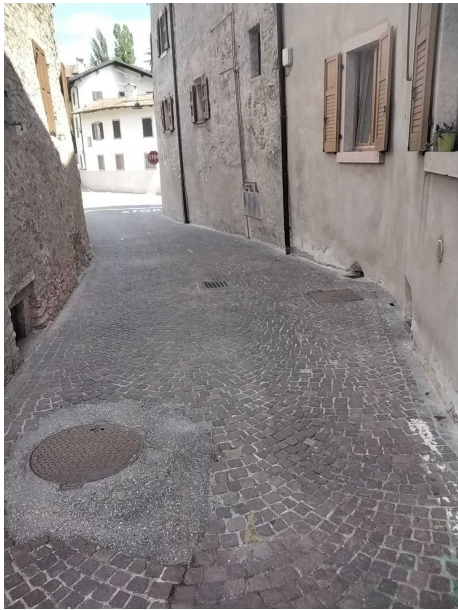
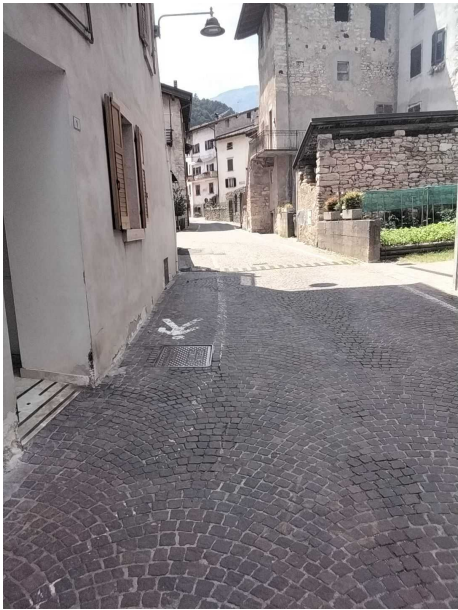
249  
Terlago

L.01 - Percorso inadeguato o non protetto  
Assenza di percorso pedonale a raso

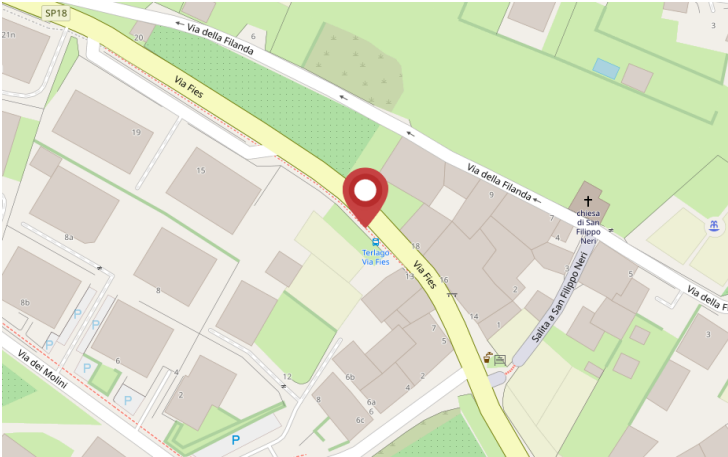
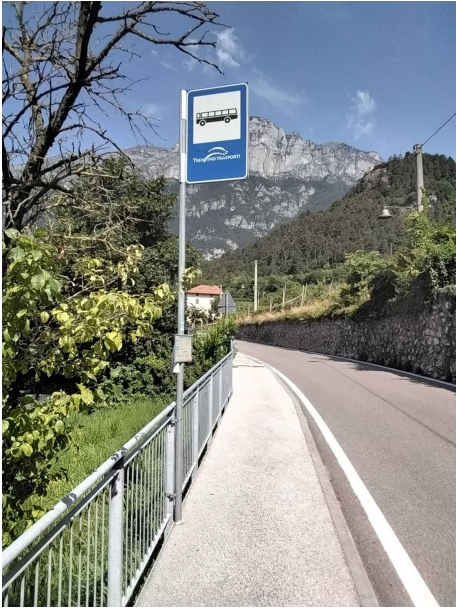
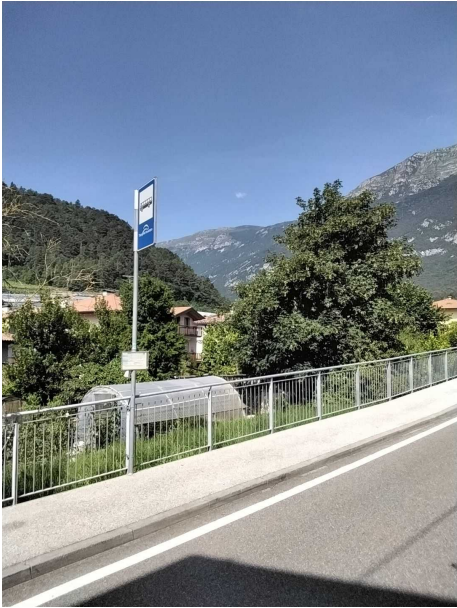
| Tipologia Criticità | H.04 - Segnaletica tattilopiantare assente o inadeguata |
| Descrizione Criticità | Assenza o danneggiamento di segnalazione tattilopiantare per l'intercettazione di fermata del mezzo pubblico |

| Descrizione intervento | Inserimento di segnalazione tattilopiantare costituita da: - una fascia (codice direzione rettilinea) posta trasversalmente al senso di marcia di larghezza 60 cm; - una fascia (codice di attenzione - servizio) di 40 cm di profondità posta in prossimità della palina o della pensilina qualora esistente. |

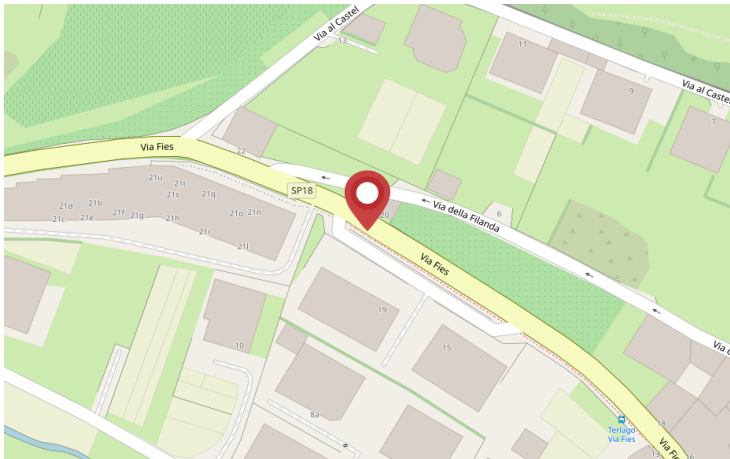
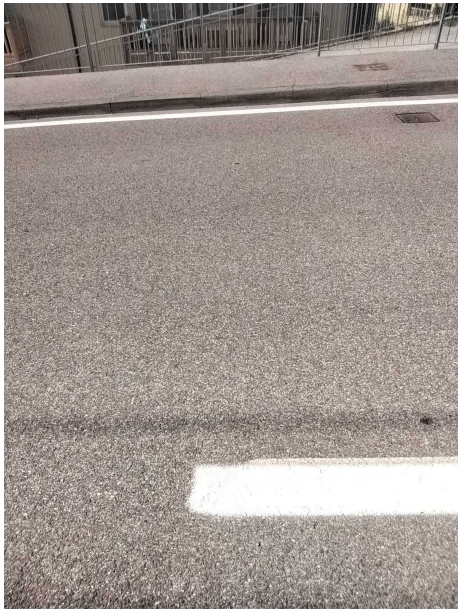
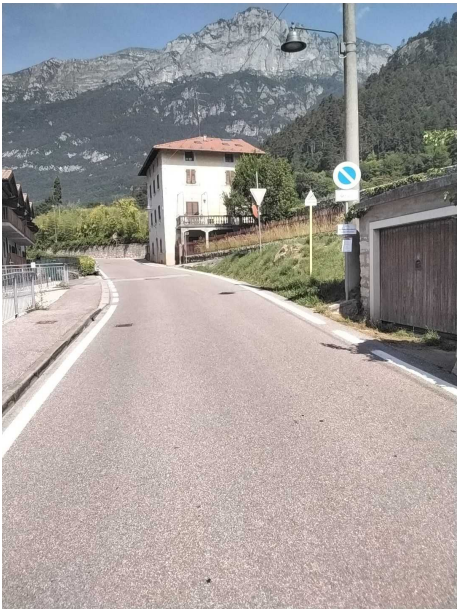
252  
Terlago

C.03 - Attraversamento pedonale assente o inadeguato  
Assenza di attraversamento pedonale rialzato

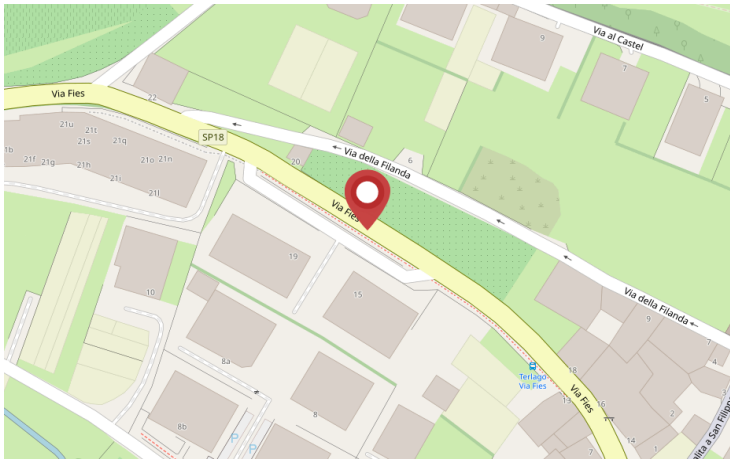
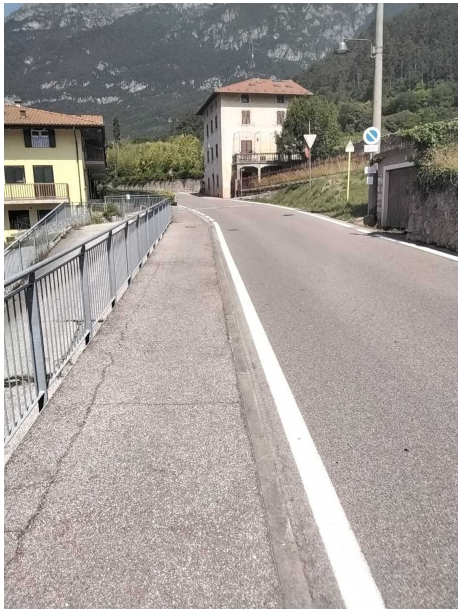
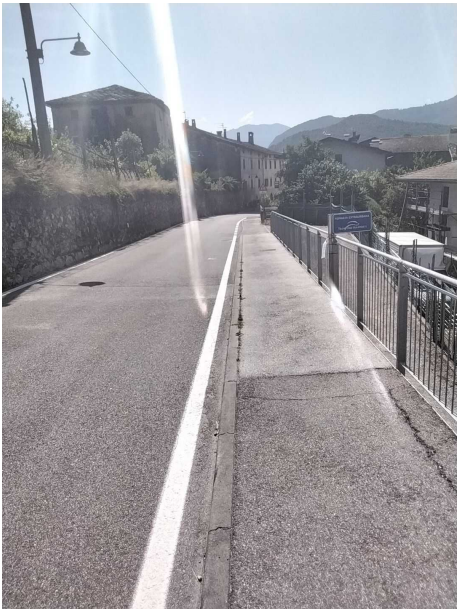
253  
Terlago

L.05 - Percorso inadeguato o non protetto  
Assenza di protezione del percorso pedonale

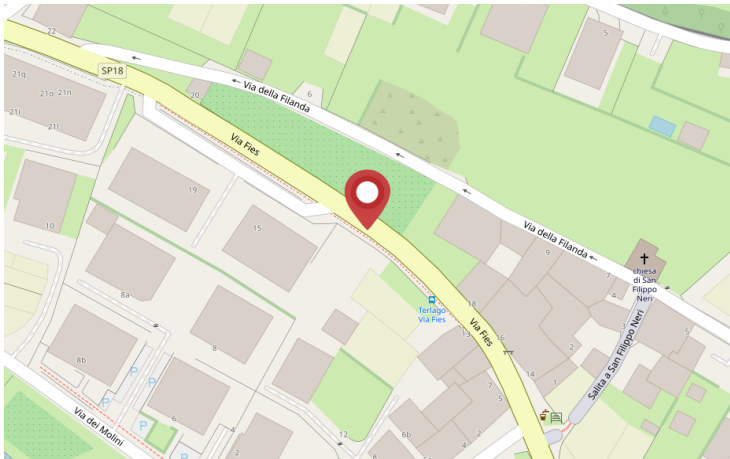
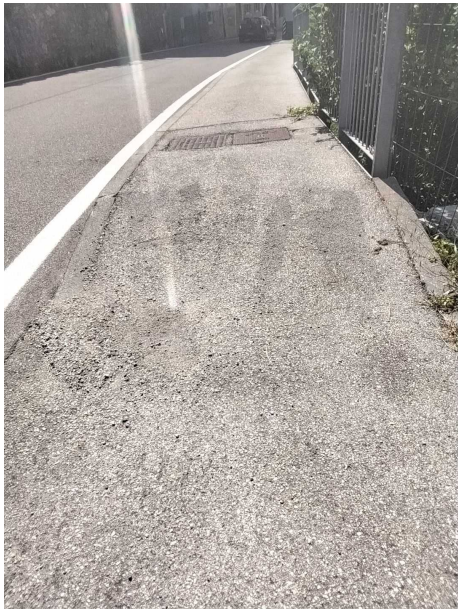
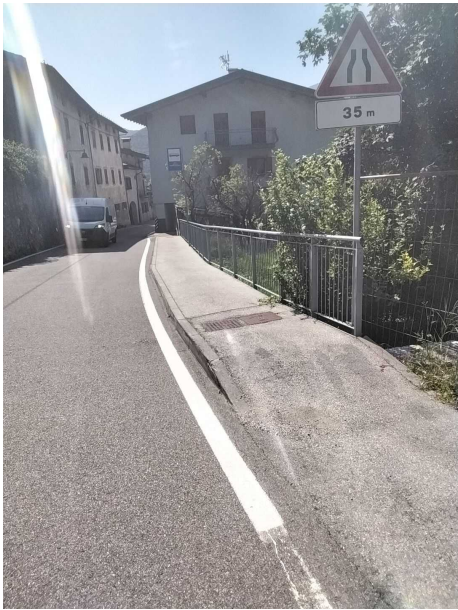
255  
Terlago

A.02 - Pendenza eccessiva del piano di calpestio  
Scivolo con pendenza longitudinale eccessiva o assenza di scivolo

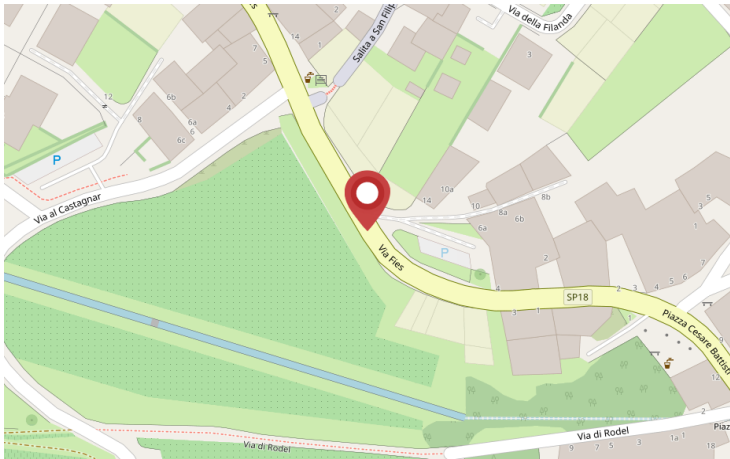
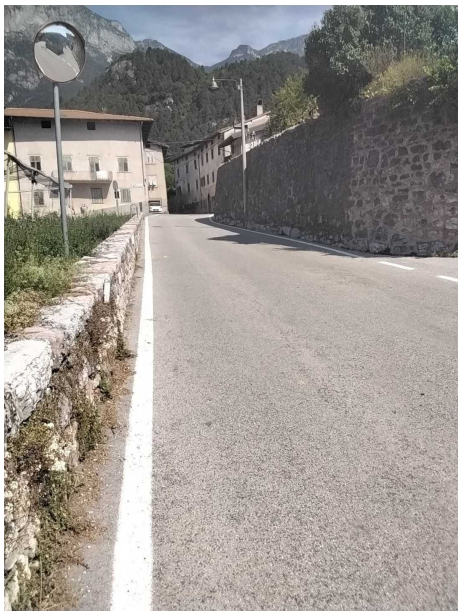
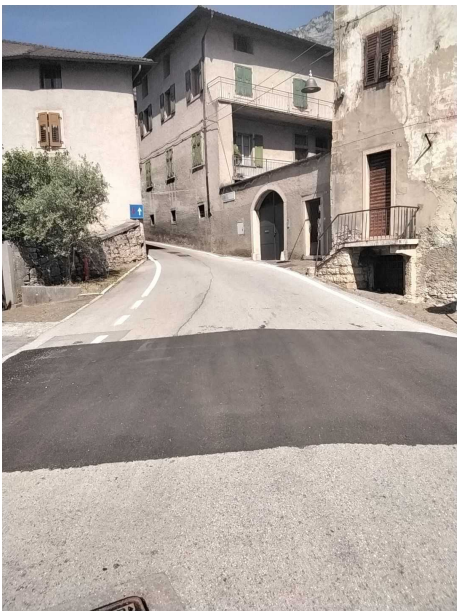
256

Assenza di percorso in rilevato

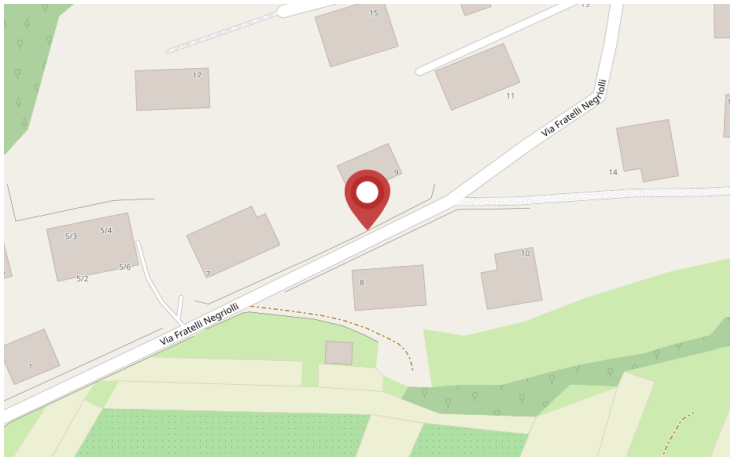
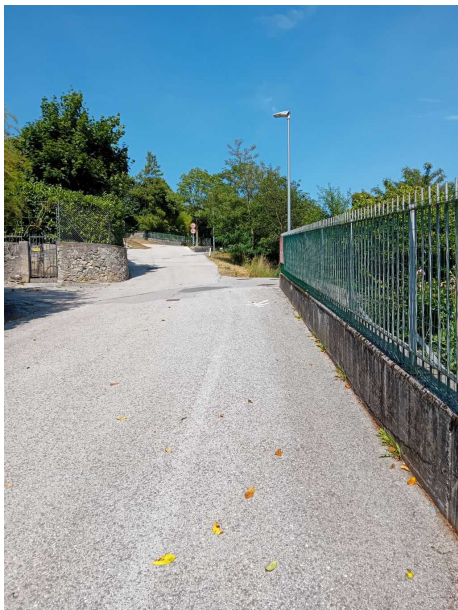
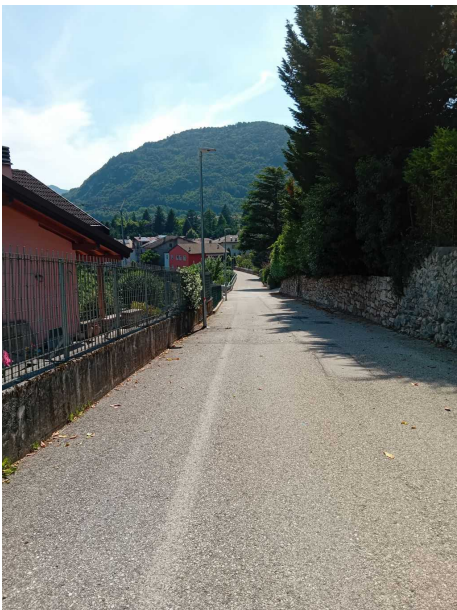
257

Assenza di percorso pedonale a raso

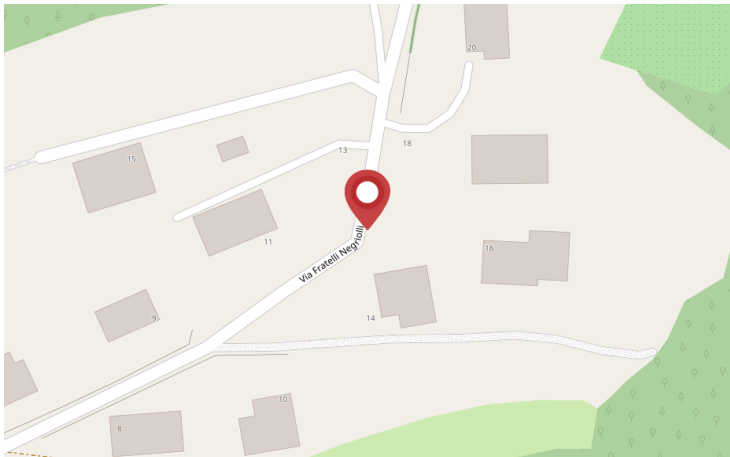
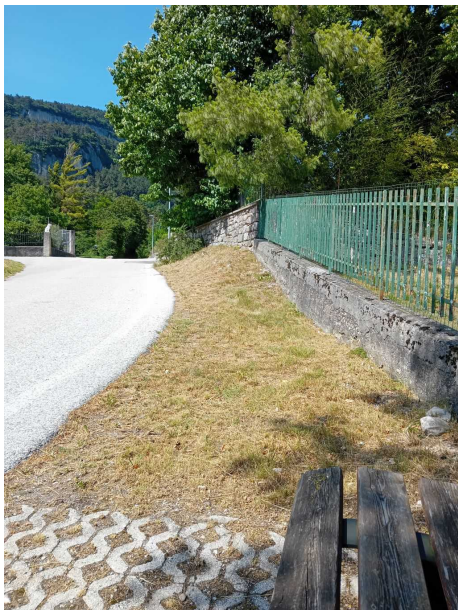
258

Percorso in pendenza privo di corrimano

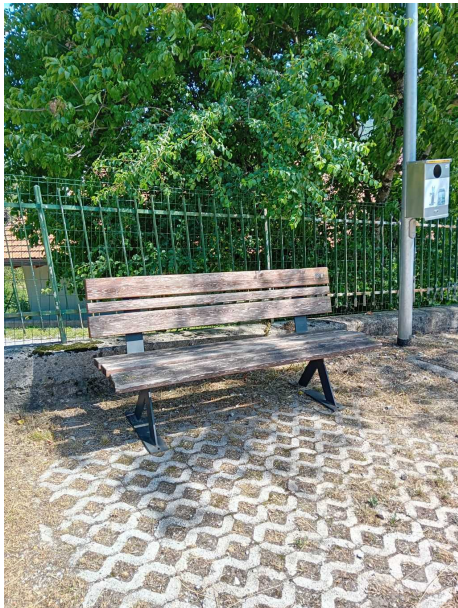
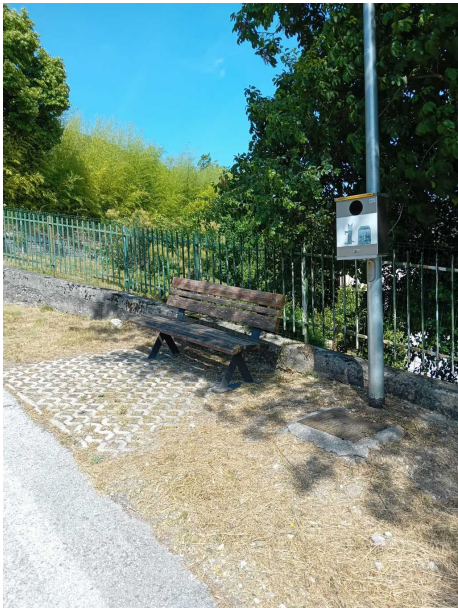
259  
Terlago

M.06 - Arredo urbano assente o inadeguato  
Necessità di adeguamento dimensionale dello stallo a corredo di seduta preesistente

Ristrutturazione o ampliamento della pavimentazione di corredo della seduta. L'area dovrà avere una larghezza sufficiente a contenere la panchina e lo spazio di sosta per una sedia a ruote. Lo spazio occupato dalla sedia a ruote dovrà avere dimensioni minime di 120x120 cm, dovrà essere pavimentata con materiale compatto e antisdrucciolevole ed essere complanare al percorso pedonale o eventualmente raccordata con scivolo di pendenza inferiore al 5%.

Anche sostituzione della pavimentazione esistente

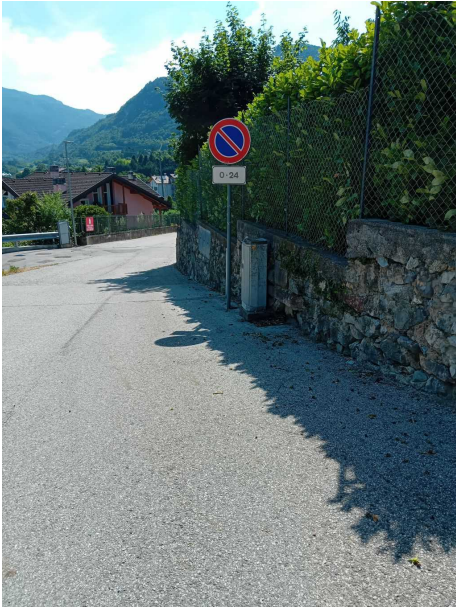
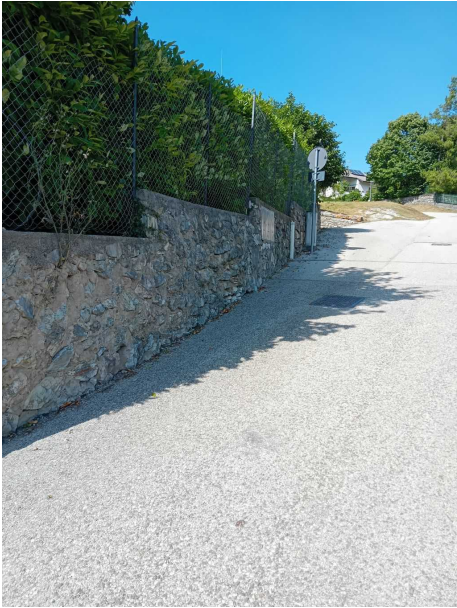
| Tipologia Criticità | L.07 - Percorso inadeguato o non protetto |
| Descrizione Criticità | Percorso in pendenza privo di corrimano |

| Descrizione intervento | Inserimento di corrimano visivamente percepibile anche a distanza da parte di persone ipovedenti con le seguenti caratteristiche: - sezione con diametro pari a 40 mm; - altezza compresa fra 90 e 100 cm; - prolungamento di 30 cm oltre la fine del percorso in pendenza; - distanza fra corrimano e parete compresa fra 4 e 5 cm. Nel caso di maggior uso da parte di bambini il corrimano dovrà avere: - sezione non superiore a 30 mm; - altezza compresa tra 60 e 75 cm. In caso di utenza mista si consiglia l'utilizzo di doppio corrimano posto alle due altezze. |

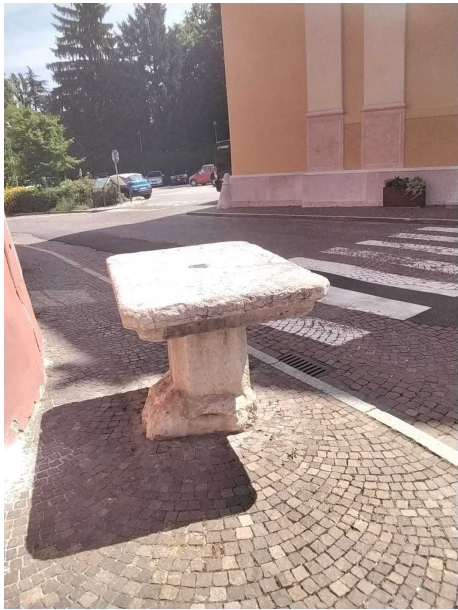
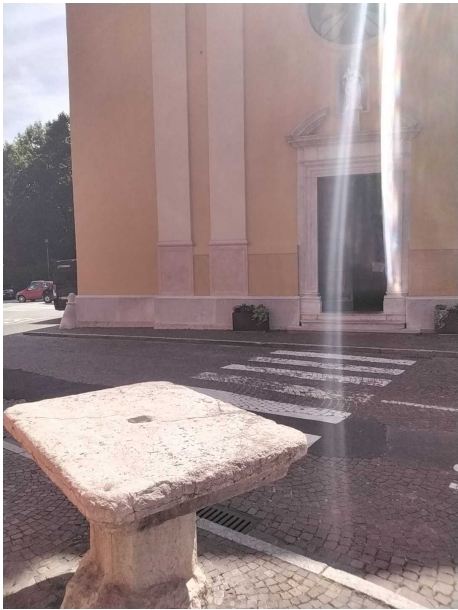
261  
Terlago

E.03 - Ostacolo  
Ostacolo da schermare e segnalare (cassetta postale/impianto semaforico/palo di illuminazione/parchimetro/pensilina)

Schermatura dell'ostacolo (es.: transennatura, applicazione di pannello o striscia di materiale a elevata elasticità ed assorbimento d'urto, etc. per la protezione dagli spigoli vivi) e segnalazione dello stesso a quota piano di calpestio (intercettabile da bastone bianco/tatto plantare).

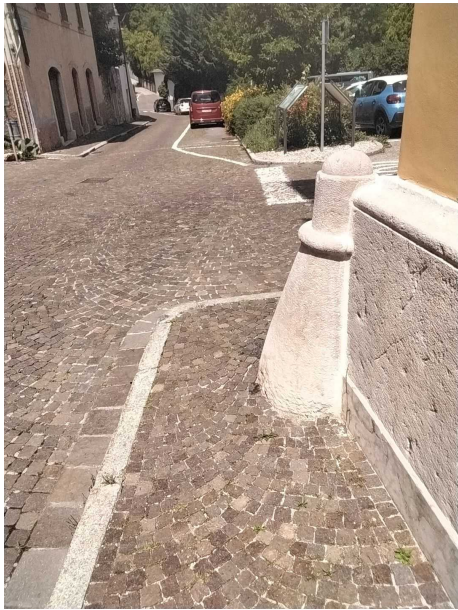
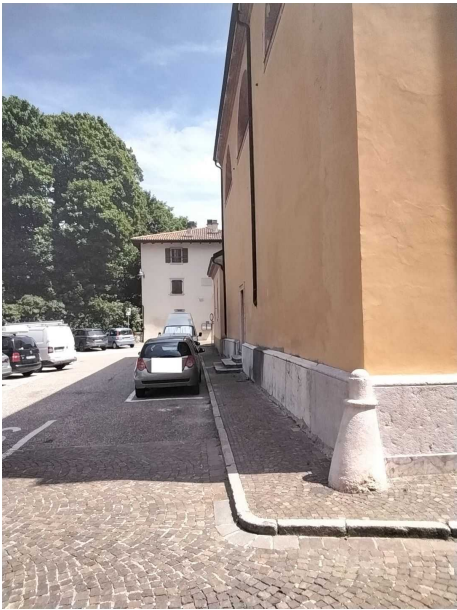
266  
Terlago

L.02 - Percorso inadeguato o non protetto  
Assenza di percorso accessibile o percorso sottodimensionato

Ampliamento della larghezza complessiva del percorso esistente tramite realizzazione di una nuova pavimentazione pedonale, identica alla preesistente. Per consentirne l'uso da parte di persone in sedia a ruote, la larghezza minima del percorso dovrà essere di 120 cm, con superficie calpestabile compatta ed omogenea. Le fugature, se presenti, saranno prive di risalti e non superiori a 0,5 cm. La pendenza trasversale non dovrà superare l'1%.

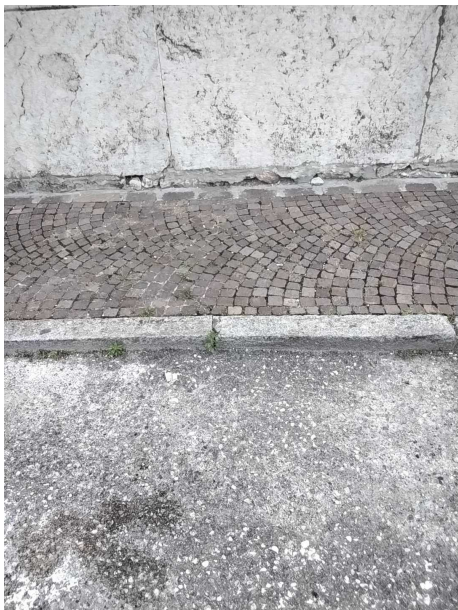
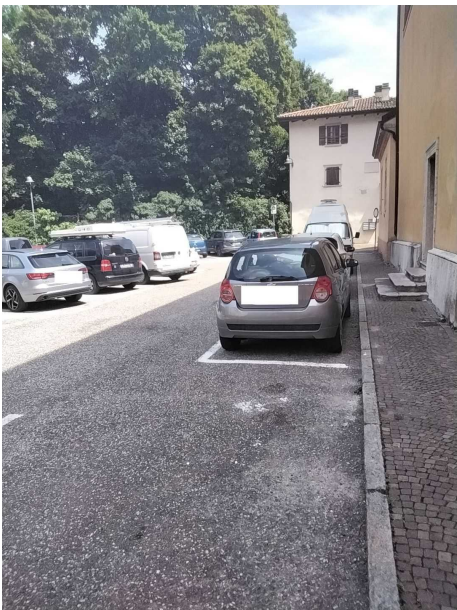
267

Gradino maggiore di 2,5 cm - soluzione a una rampa

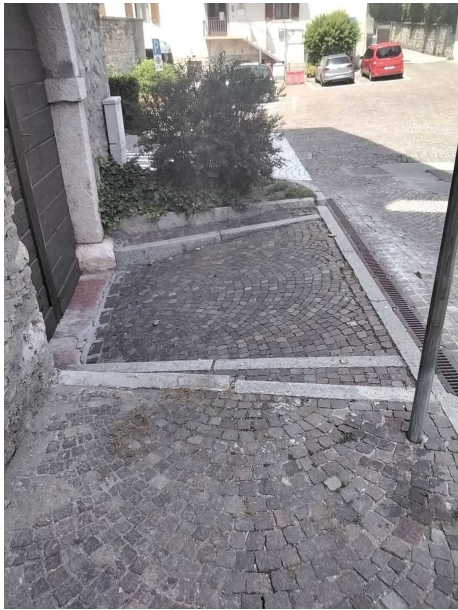
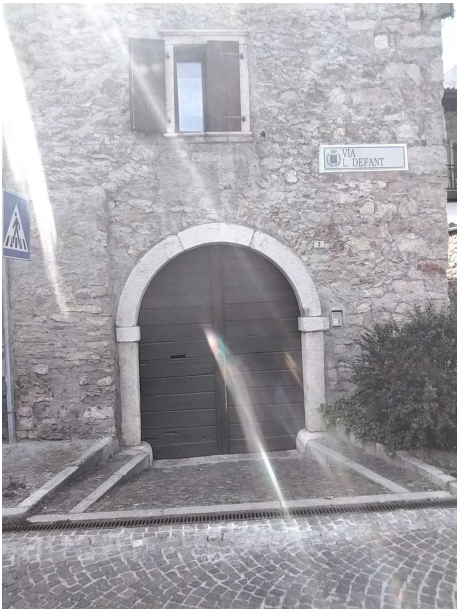
270

Assenza di parapetto

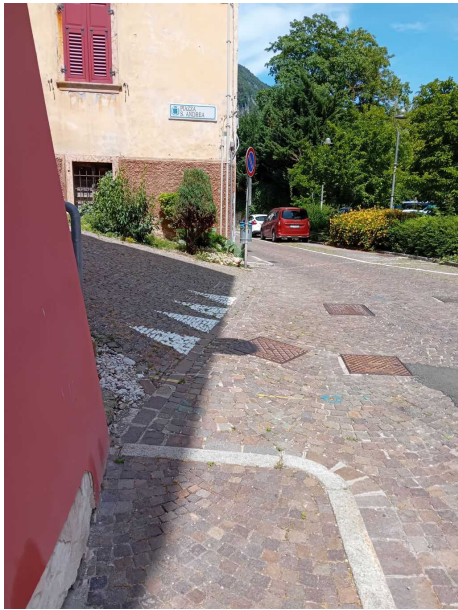
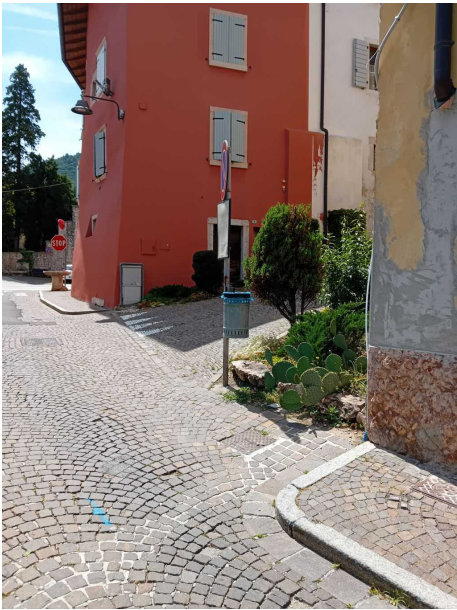
271

C.01 - Attraversamento pedonale assente o inadeguato  
Assenza di attraversamento pedonale (a raso)

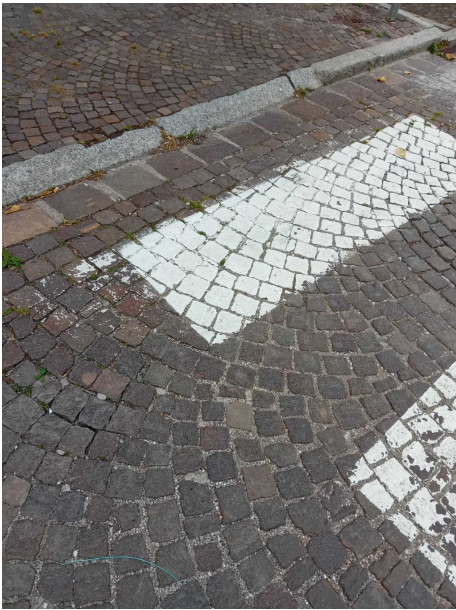
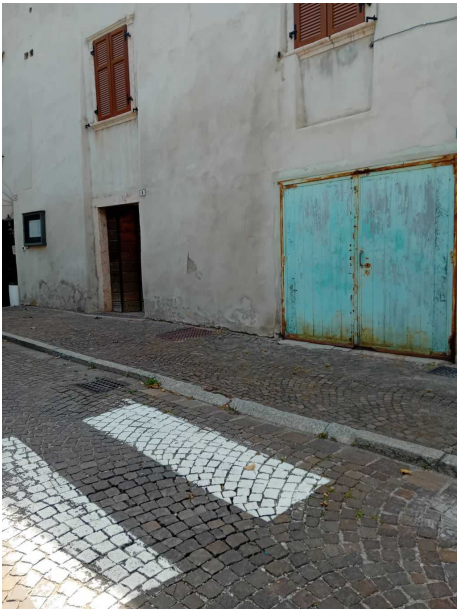
275

Gradino maggiore di 2,5 cm - soluzione a due rampe

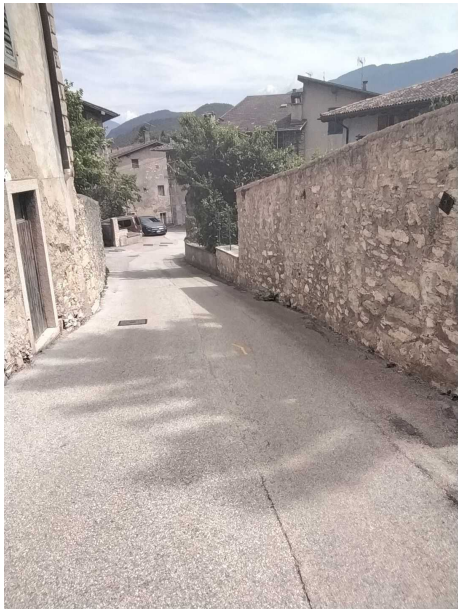
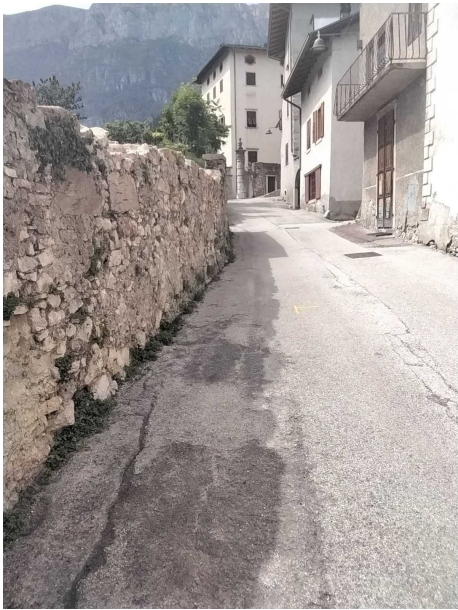
277

Percorso in pendenza privo di corrimano

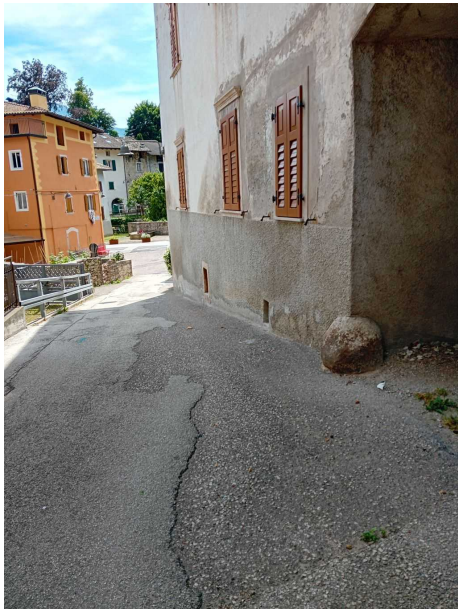
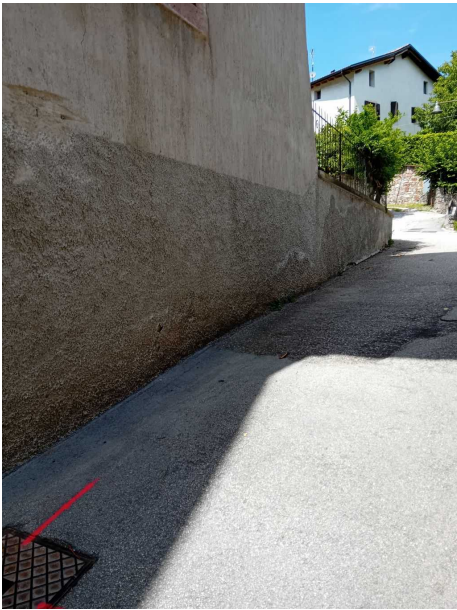
278  
Terlago

L.07 - Percorso inadeguato o non protetto  
Percorso in pendenza privo di corrimano

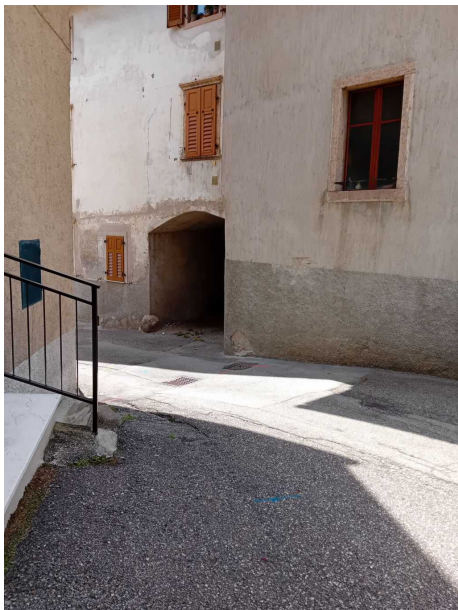
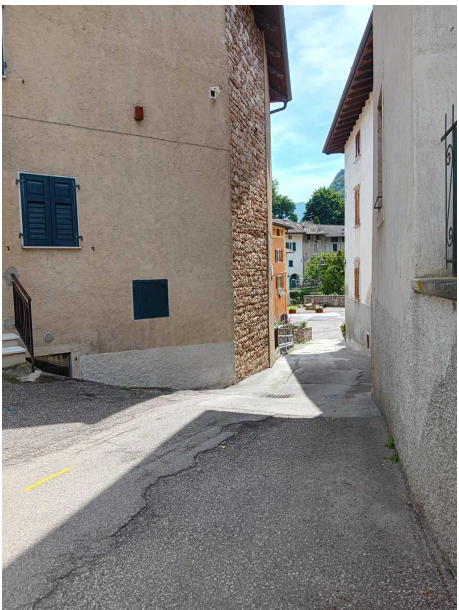
C.01 - Attraversamento pedonale assente o inadeguato  
Assenza di attraversamento pedonale (a raso)

Nuova realizzazione di attraversamento pedonale a raso con pavimentazione medesima a quella già presente, tramite: - adeguamento dei raccordi al percorso pedonale esistente; - inserimento di segnaletica tattile a pavimento; - realizzazione di zebraure di larghezza minima pari a 250 cm.

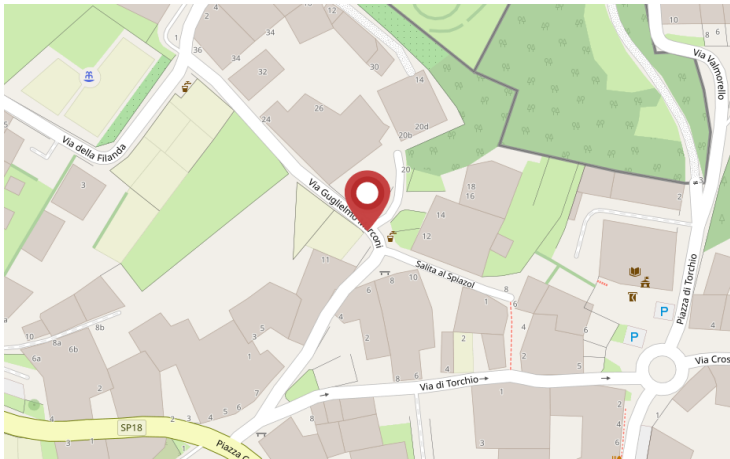
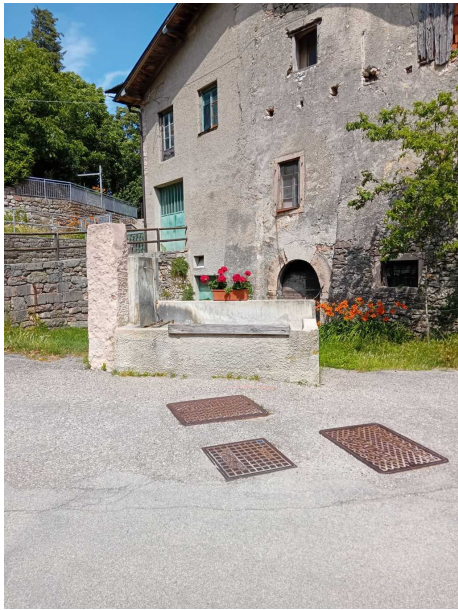
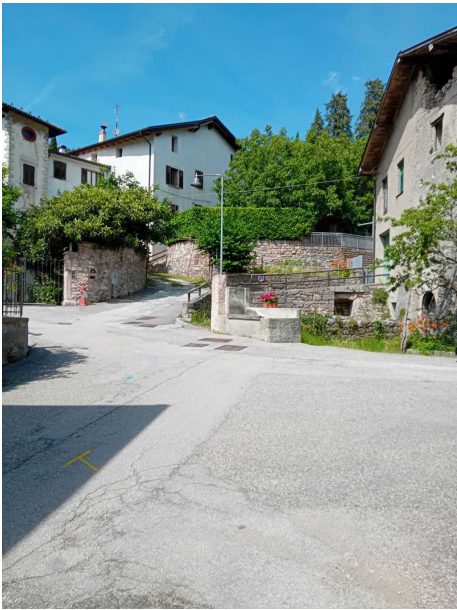
281  
Terlago

M.01 - Arredo urbano assente o inadeguato  
Modello di fontanella non accessibile o assente

Inserimento di nuova fontanella o sostituzione dell'esistente con un modello di uso comodo per tutti i fruitori.  
Fontanella  
1 (Numero)  
In aggiunta alla fontana esistente

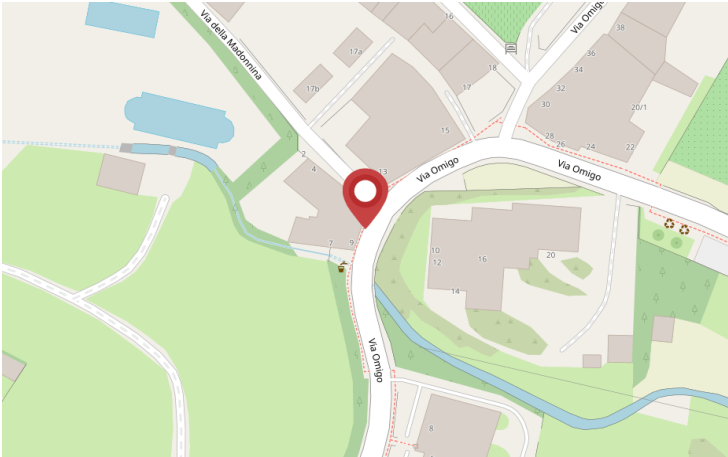
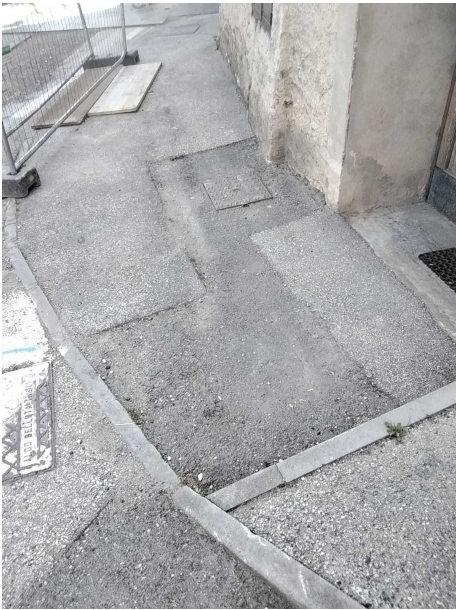
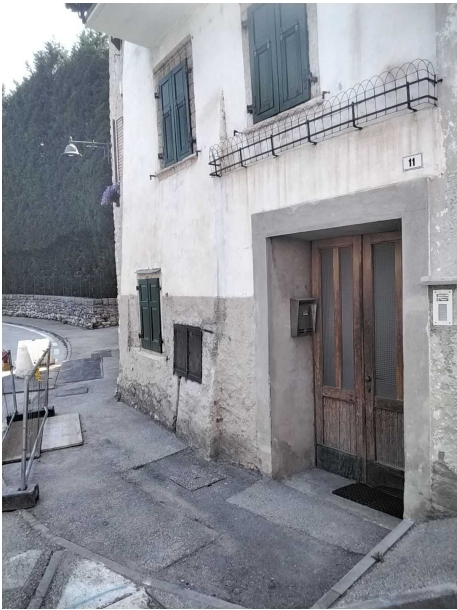
| ID | 282 |

| Tipologia Criticità | N.01 - Pavimentazione inadeguata |
| Descrizione Criticità | Presenza di sconnessioni, buche isolate, deformazioni della pavimentazione esistente, assenza di porzioni di essa |

| Descrizione intervento | Adeguamento della pavimentazione disassata tramite demolizione e rifacimento del tappetino d'usura o sostituzione di parte di essa, con finitura tale da rendere il piano di calpestio perfettamente complanare e raccordato adeguatamente alla pavimentazione esistente. |
