**COMUNE DI VALLELAGHI**  
Provincia di Trento

# **Piano di eliminazione delle barriere architettoniche e sensoriali P.E.B.A.**

## **Schede di rilievo**

**SCHEDE 201-300**

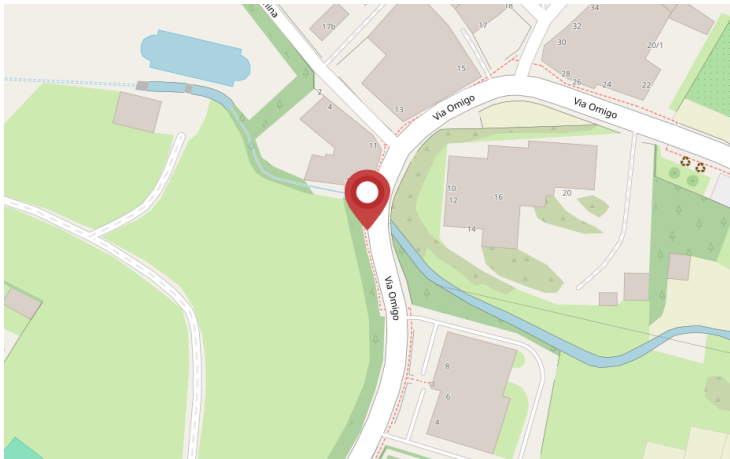
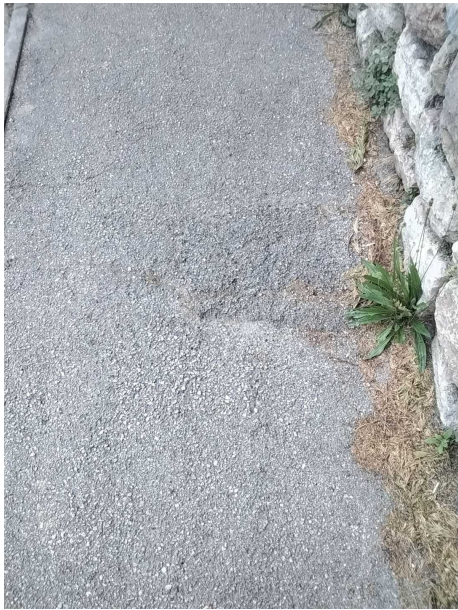
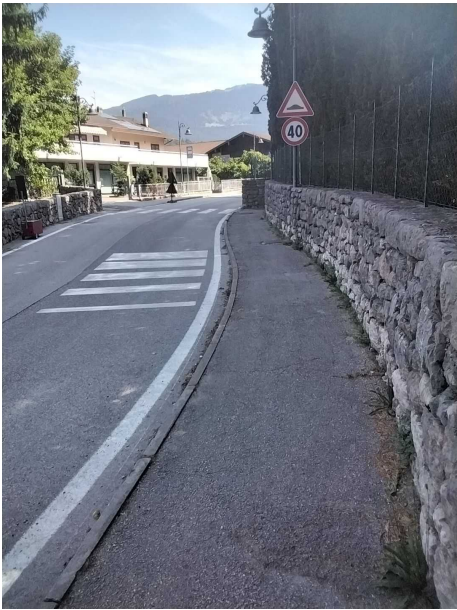
283  
Terlago

N.01 - Pavimentazione inadeguata  
*Presenza di sconnessioni, buche isolate, deformazioni della pavimentazione esistente, assenza di porzioni di essa*

*Adeguamento della pavimentazione dissestata tramite demolizione e rifacimento del tappetino d'usura o sostituzione di parte di essa, con finitura tale da rendere il piano di calpestio perfettamente complanare e raccordato adeguatamente alla pavimentazione esistente.*

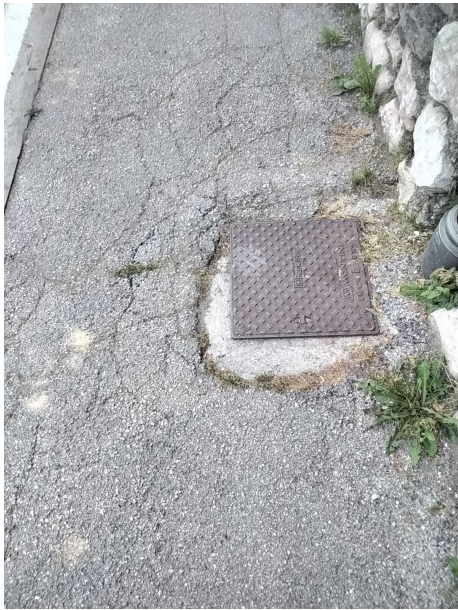
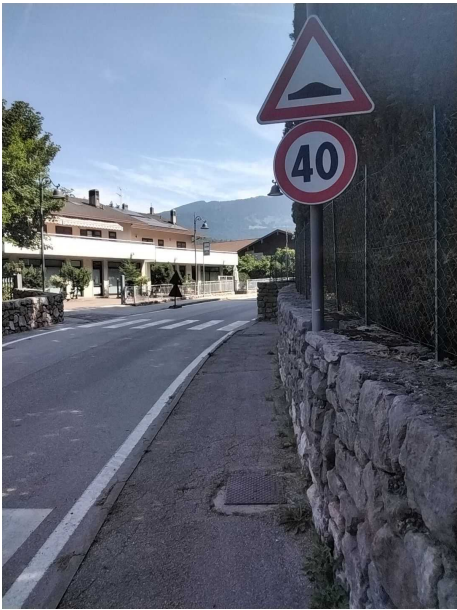
284  
Terlago

N.03 - Pavimentazione inadeguata  
Pavimentazione dissestata per la presenza di pozzetto/chiusino

Adeguamento tramite asporto della pavimentazione esistente e messa in quota del manufatto al fine di rendere il piano di calpestio perfettamente complanare.

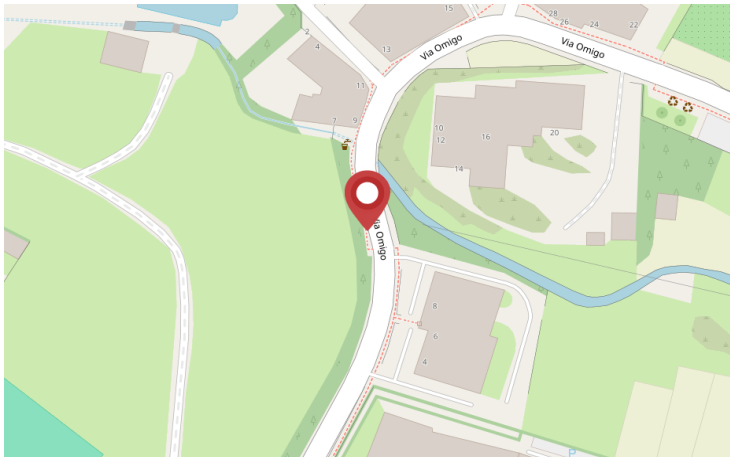
285

N.02 - Pavimentazione inadeguata

Sconnessione generalizzata della pavimentazione

Sostituzione della pavimentazione previa demolizione dell'esistente. Il nuovo percorso dovrà avere le seguenti caratteristiche: - superficie calpestabile compatta ed omogenea; - pendenza trasversale non superiore all'1%; - larghezza non inferiore a 150 cm.

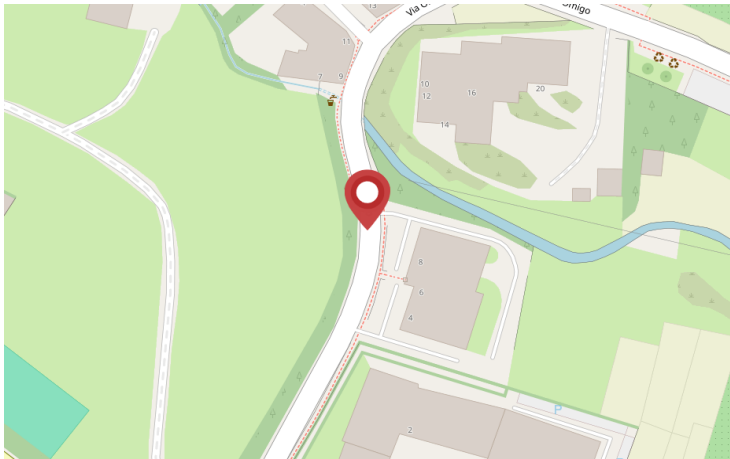
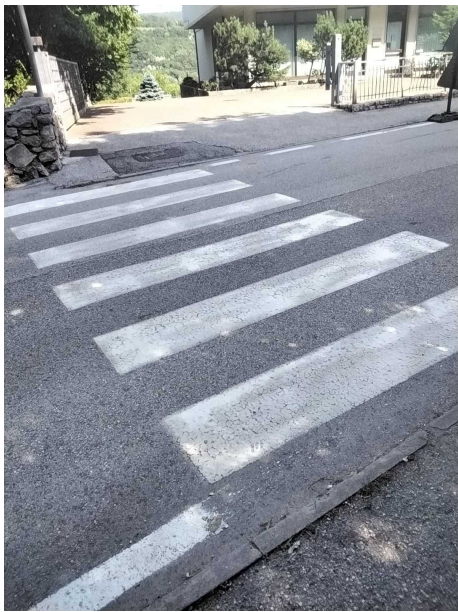
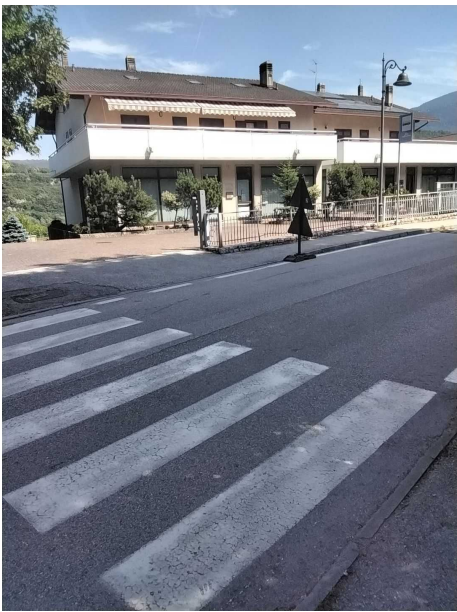
286

H.02 - Segnaletica tattilopiantare assente o inadeguata

Assenza o danneggiamento di segnalazione tattilopiantare per l'intercettazione di attraversamento pedonale

Intercettazione dell'attraversamento pedonale attraverso la collocazione di adeguata segnaletica tattilopiantare sul marciapiede. Se non vi è semaforo sarà sufficiente sbarrare il marciapiede all'altezza del centro della zona zebraata posta a 90°, con il codice di direzione rettilinea di larghezza 60 cm, che terminerà 40 cm prima del confine fra scivolo e zona carrabile con il codice di pericolo valicabile che deve coprire tutta la luce dello scivolo.

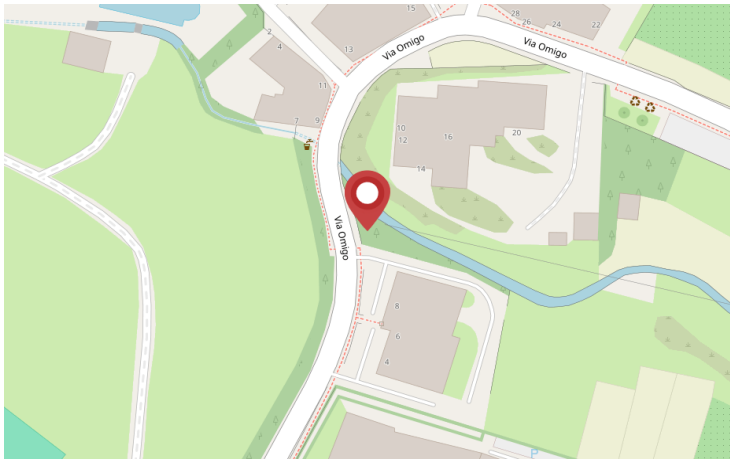
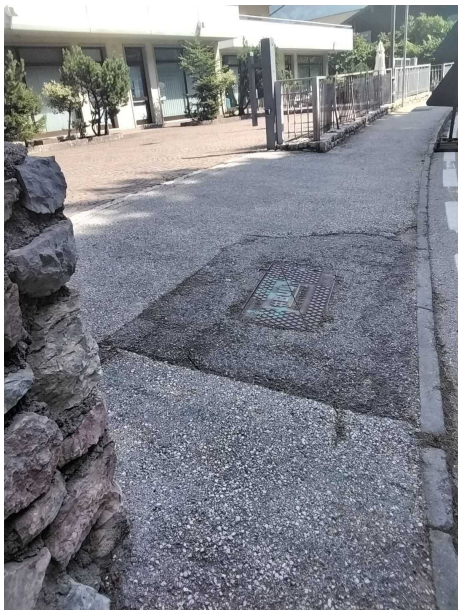
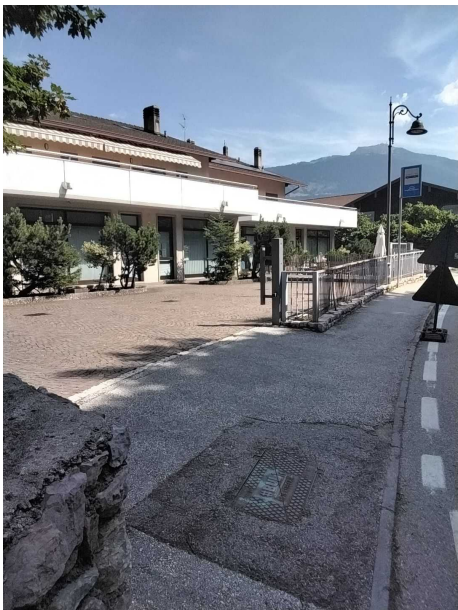
287  
Terlago

D.01 - Passo carraio inadeguato  
Passo carraio inadeguato per pendenza trasversale

Adeguamento del passo carraio mediante realizzazione di un percorso: - con pendenza trasversale inferiore a 1%; - con larghezza non inferiore a 120 cm; - posto a una quota intermedia fra quella del piano strada e quella di approdo dei mezzi; - raccordato parallelamente al senso di marcia pedonale con rampe con pendenza non superiore al 5% (massima 8%). I raccordi per l'attraversamento dei veicoli non dovranno ridurre la larghezza minima del passaggio pedonale.

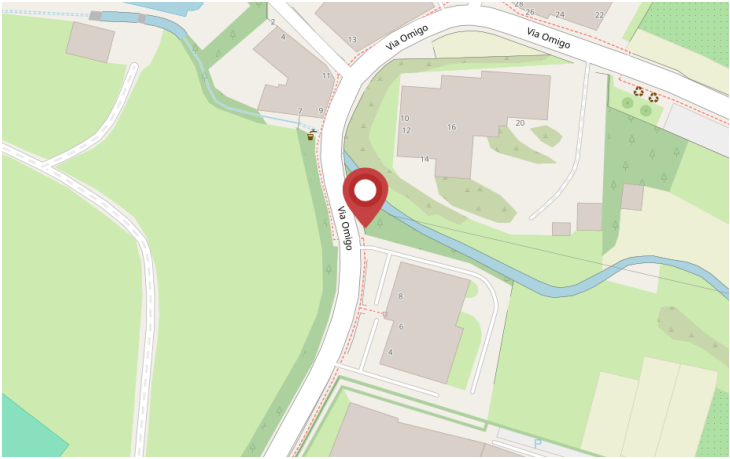
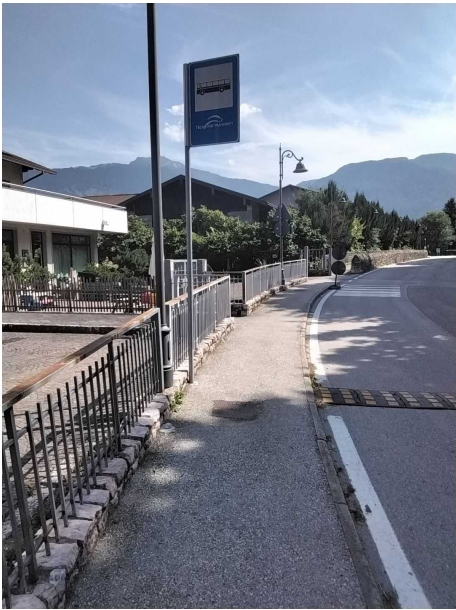
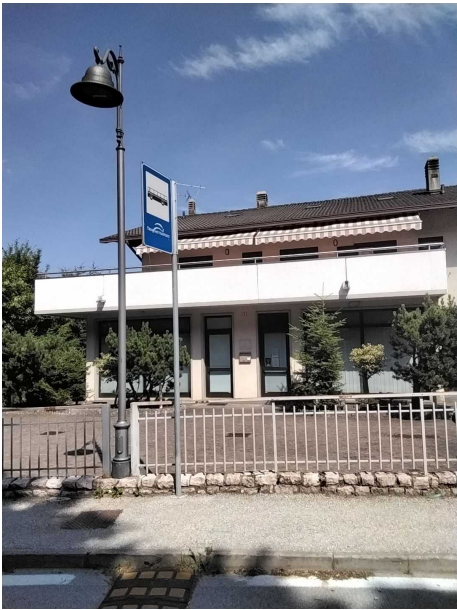
| Tipologia Criticità | H.04 - Segnaletica tattilopiantare assente o inadeguata |
| Descrizione Criticità | Assenza o danneggiamento di segnalazione tattilopiantare per l'intercettazione di fermata del mezzo pubblico |

| Descrizione intervento | Inserimento di segnalazione tattilopiantare costituita da: - una fascia (codice direzione rettilinea) posta trasversalmente al senso di marcia di larghezza 60 cm; - una fascia (codice di attenzione - servizio) di 40 cm di profondità posta in prossimità della palina o della pensilina qualora esistente. |

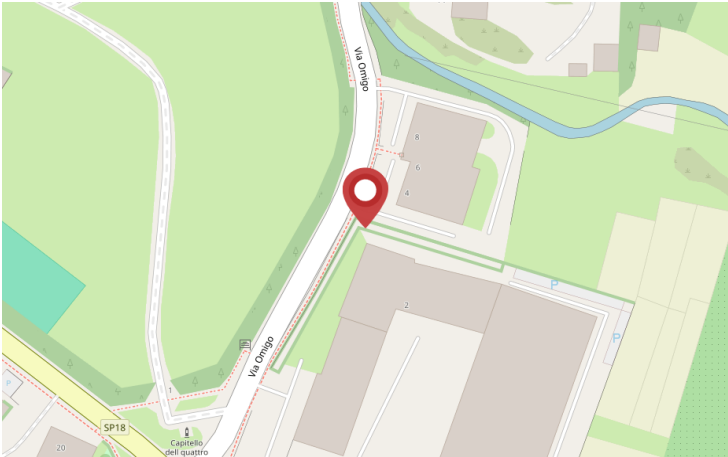
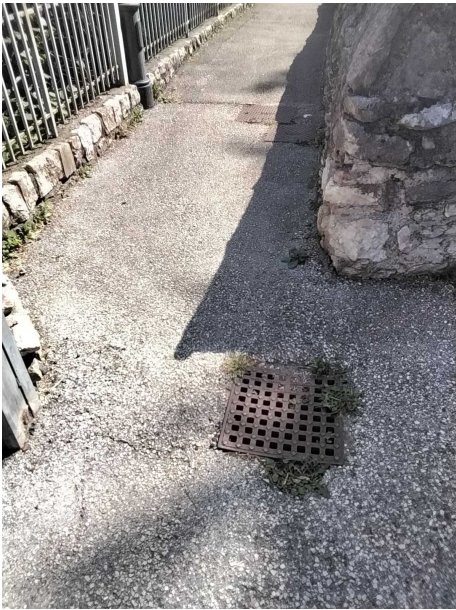
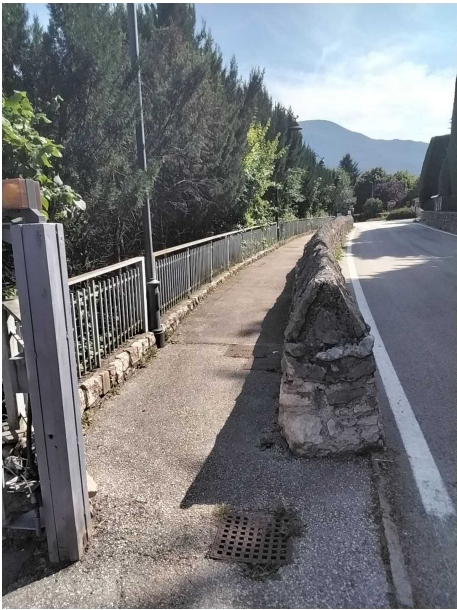
| ID | 289 |

| Tipologia Criticità | N.03 - Pavimentazione inadeguata |
| Descrizione Criticità | Pavimentazione dissestata per la presenza di pozzetto/chiusino |

| Descrizione intervento | Adeguamento tramite asporto della pavimentazione esistente e messa in quota del manufatto al fine di rendere il piano di calpestio perfettamente complanare. |

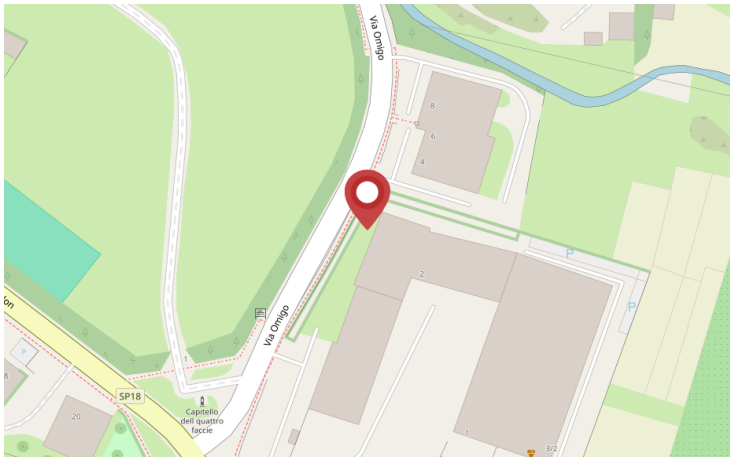
290

N.02 - Pavimentazione inadeguata

Sconnessione generalizzata della pavimentazione

Sostituzione della pavimentazione previa demolizione dell'esistente. Il nuovo percorso dovrà avere le seguenti caratteristiche: - superficie calpestabile compatta ed omogenea; - pendenza trasversale non superiore all'1%; - larghezza non inferiore a 150 cm.

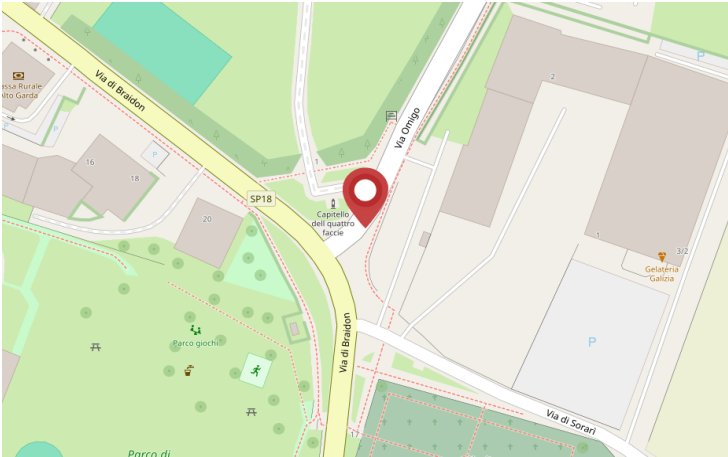
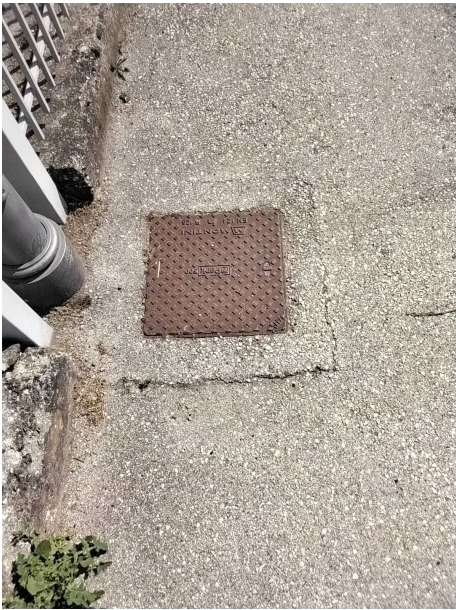
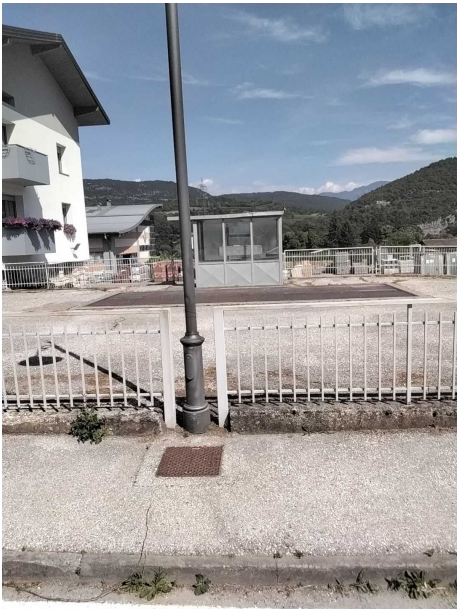
| ID | 291 |

| Tipologia Criticità | N.03 - Pavimentazione inadeguata |
| Descrizione Criticità | Pavimentazione dissestata per la presenza di pozzetto/chiusino |

| Descrizione intervento | Adeguamento tramite asporto della pavimentazione esistente e messa in quota del manufatto al fine di rendere il piano di calpestio perfettamente complanare. |

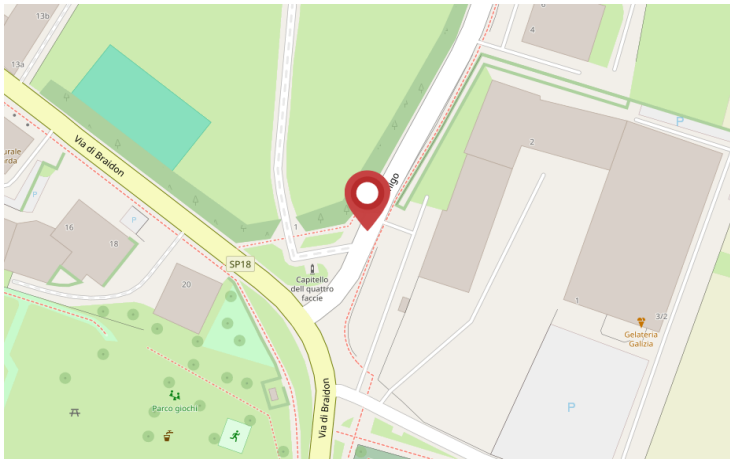
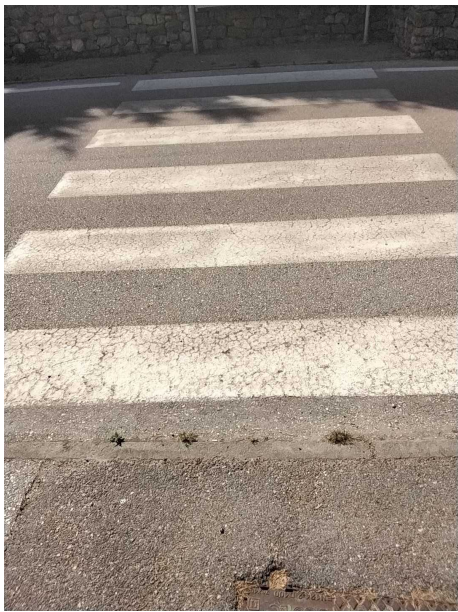
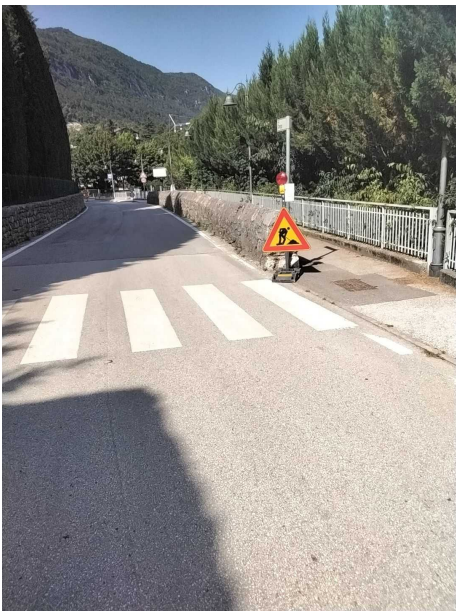
292

Assenza o danneggiamento di segnalazione tattilopiantare per l'intercettazione di attraversamento pedonale

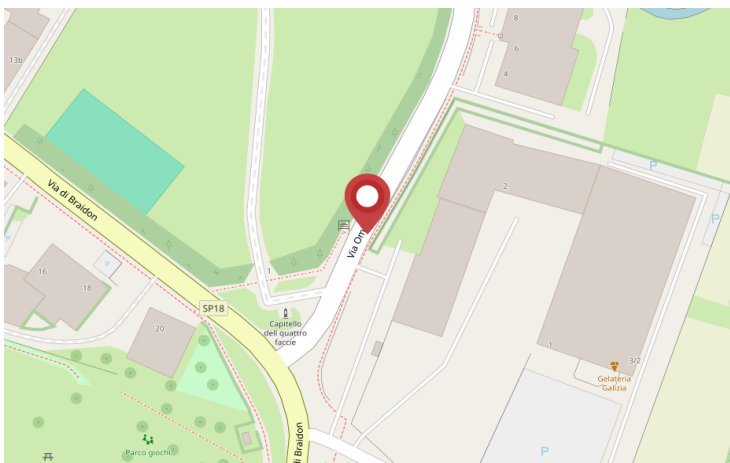
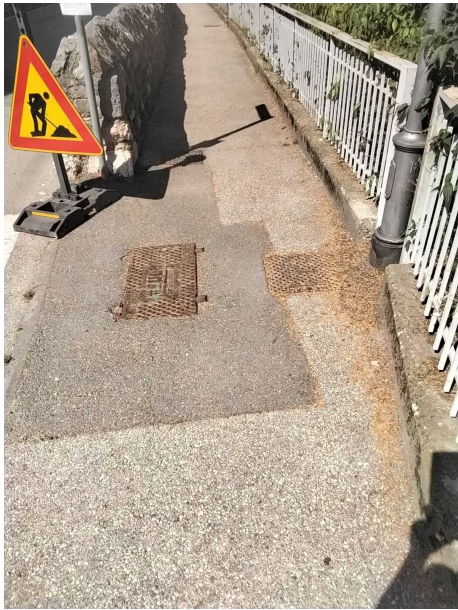
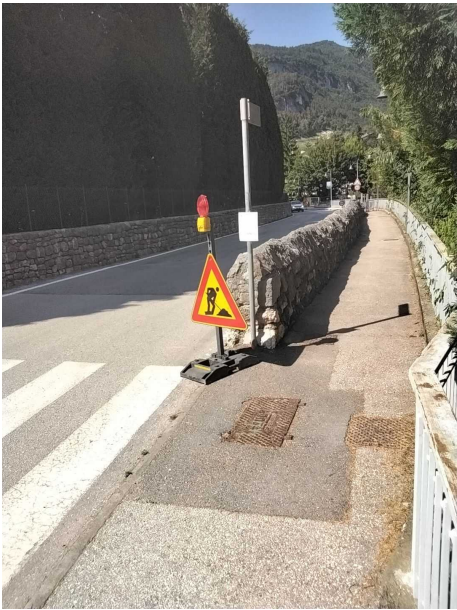
Pavimentazione dissestata per la presenza di pozzetto/chiusino

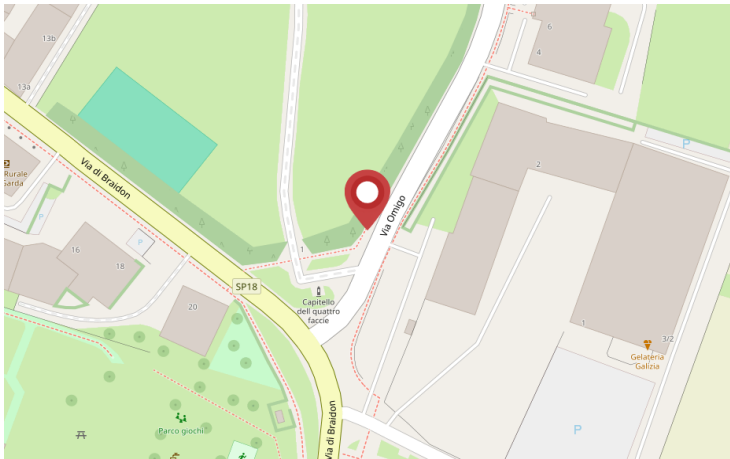
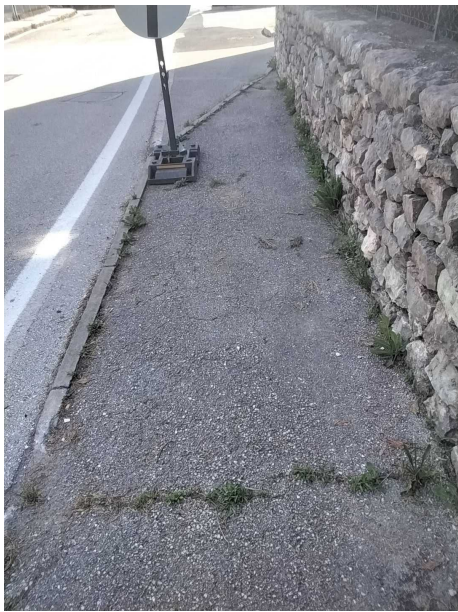
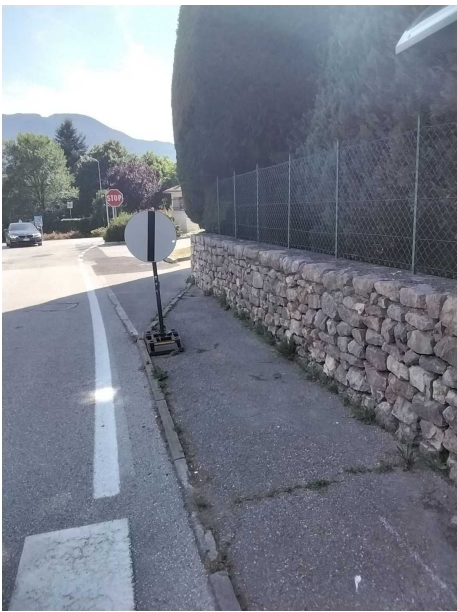
294  
Terlago

N.02 - Pavimentazione inadeguata  
Sconnessione generalizzata della pavimentazione

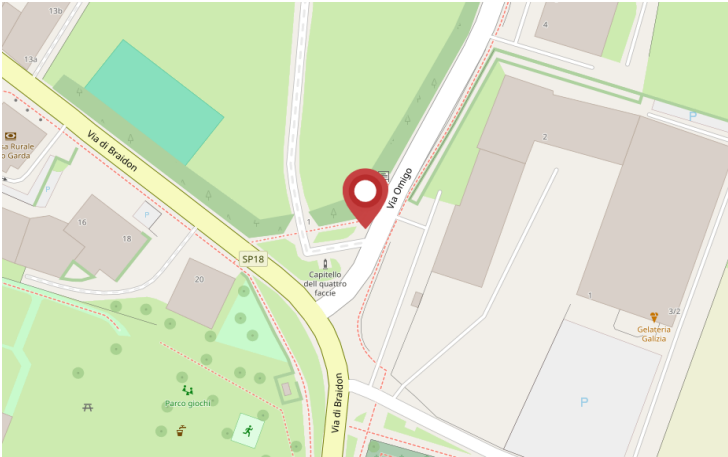
| Tipologia Criticità | L.04 - Percorso inadeguato o non protetto |
| Descrizione Criticità | Assenza di percorso in rilevato |

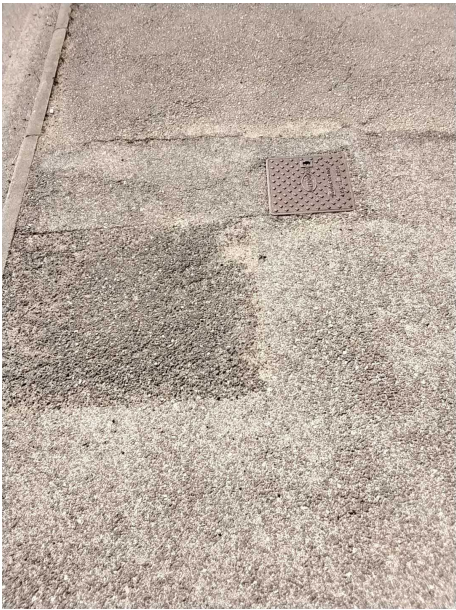
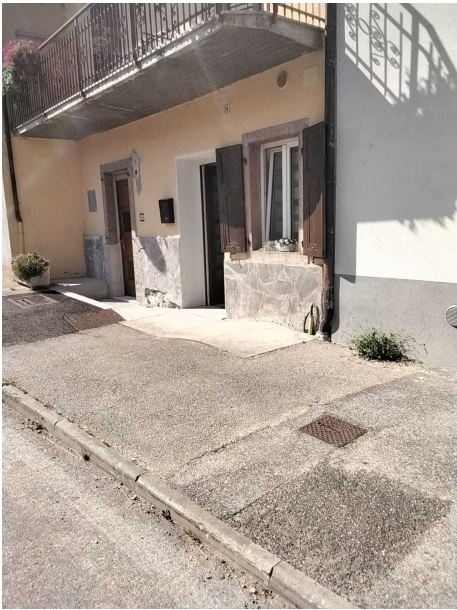
| ID | 296 |

| Tipologia Criticità | N.01 - Pavimentazione inadeguata |
| Descrizione Criticità | Presenza di sconnessioni, buche isolate, deformazioni della pavimentazione esistente, assenza di porzioni di essa |

| Descrizione intervento | Adeguamento della pavimentazione dissestata tramite demolizione e rifacimento del tappetino d'usura o sostituzione di parte di essa, con finitura tale da rendere il piano di calpestio perfettamente complanare e raccordato adeguatamente alla pavimentazione esistente. |

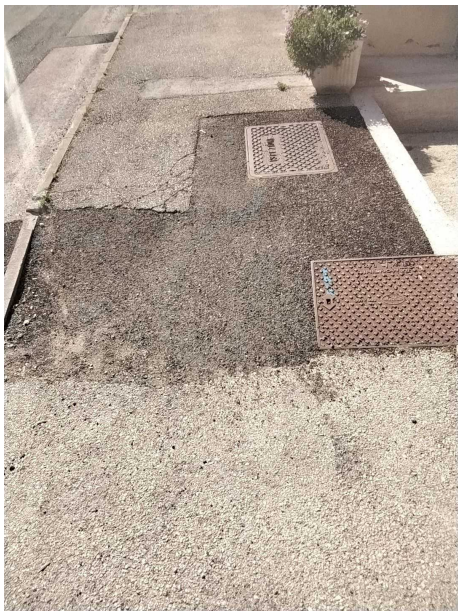
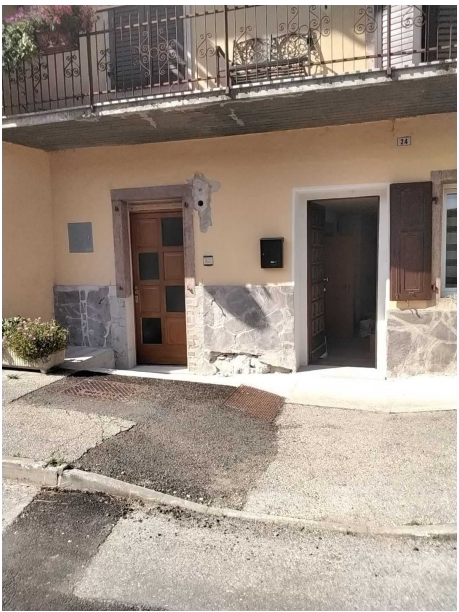
298

N.02 - Pavimentazione inadeguata

Sconnessione generalizzata della pavimentazione

Sostituzione della pavimentazione previa demolizione dell'esistente. Il nuovo percorso dovrà avere le seguenti caratteristiche: - superficie calpestabile compatta ed omogenea; - pendenza trasversale non superiore all'1%; - larghezza non inferiore a 150 cm.

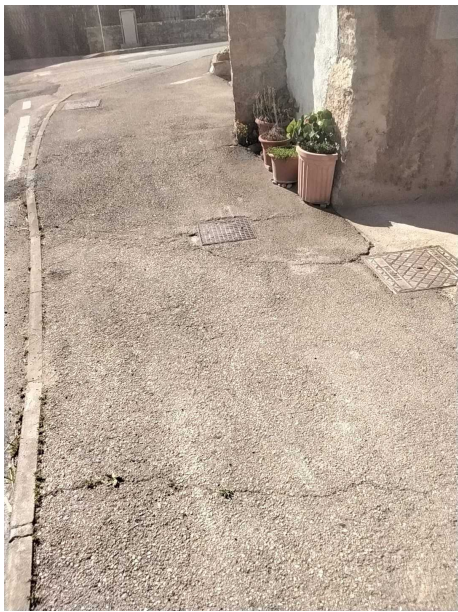
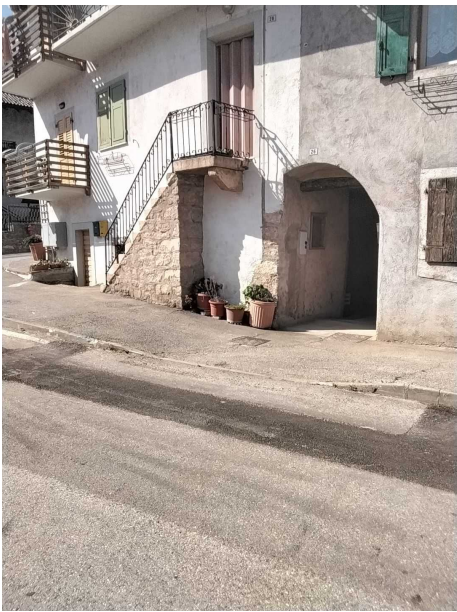
299

L.03 - Percorso inadeguato o non protetto

Percorso con pendenza inadeguata e non giustificata

Eliminazione della rampa esistente e ripristino del marciapiede che dovrà avere le seguenti caratteristiche: - pendenza trasversale non superiore all'1%; - pendenza longitudinale non superiore al 5%; - finitura della pavimentazione antisdrucciolevole e perfettamente planare.

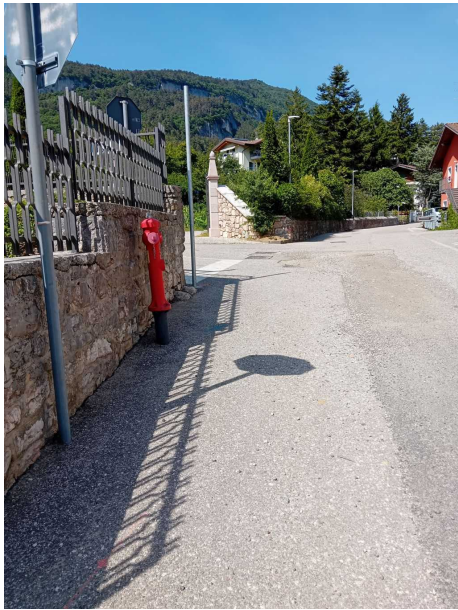
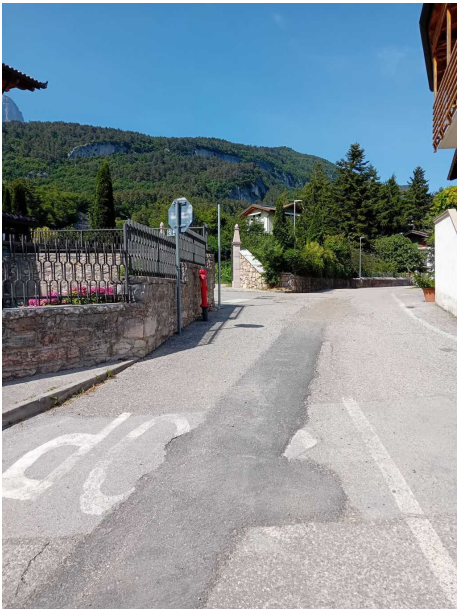
300

L.01 - Percorso inadeguato o non protetto

Assenza di percorso pedonale a raso
