**COMUNE DI VALLELAGHI**  
Provincia di Trento

# **Piano di eliminazione delle barriere architettoniche e sensoriali P.E.B.A.**

## **Schede di rilievo**

**SCHEDE 301-400**

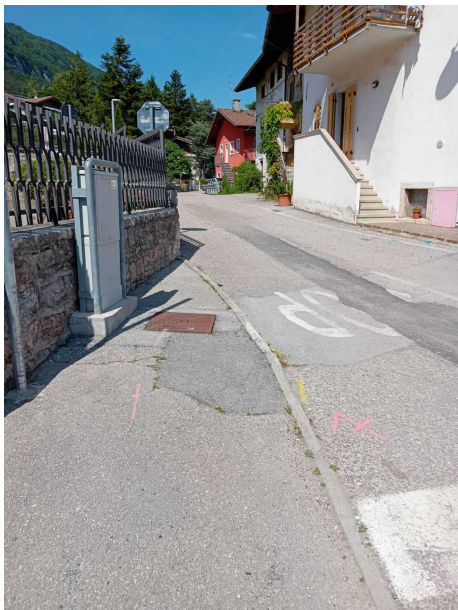
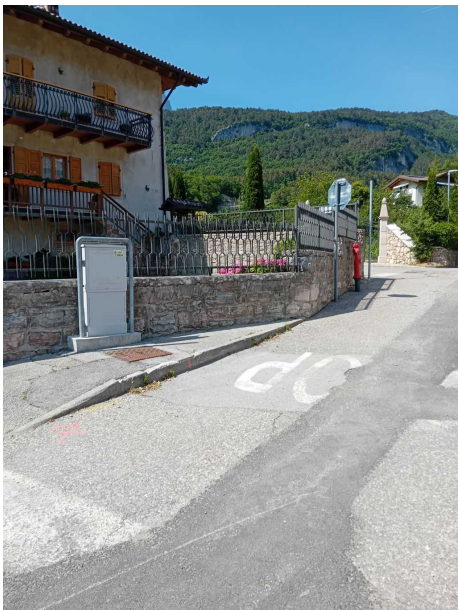
301  
Terlago

G.01 - Dislivello  
Gradino maggiore di 2,5 cm - soluzione a una rampa

Raccordo del dislivello esistente tramite riporto di materiale con realizzazione di una rampa avente le seguenti caratteristiche: - pendenza longitudinale preferibilmente inferiore/uguale al 5% (in ogni caso non superiore al 8%); - pendenza trasversale non superiore all'1%; - pavimentazione uniforme e compatta; - larghezza non inferiore a 120 cm (se possibile pari a 150 cm); - per lunghezze superiori ai 10 m la rampa dovrà essere interrotta con un piano orizzontale intermedio di dimensioni non inferiori a 150x150 cm; - per dislivelli fra i piani a monte e valle della rampa maggiori di 20 cm, si suggerisce di dotare la stessa di cordolo battiruota (o elemento di medesima risposta funzionale) e corrimano su almeno uno dei due lati, visibilmente percepibile anche a distanza; - la rampa dovrà essere percepibile da parte delle persone non vedenti tramite l'impiego di opportuna segnaletica tattile plantare ad alto contrasto cromatico; - qualora la larghezza del percorso pedonale esistente sia superiore a 200 cm, la rampa potrà avere larghezza inferiore alla totalità dello stesso ma in ogni caso non inferiore a 120 cm.

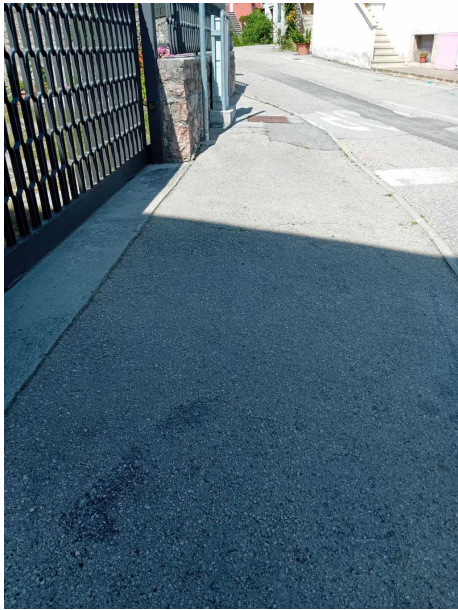
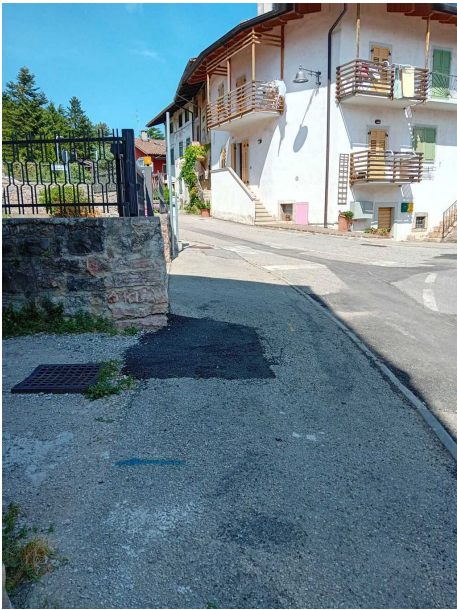
302

D.01 - Passo carraio inadeguato

Passo carraio inadeguato per pendenza trasversale

Adeguamento del passo carraio mediante realizzazione di un percorso: - con pendenza trasversale inferiore a 1%; - con larghezza non inferiore a 120 cm; - posto a una quota intermedia fra quella del piano strada e quella di approdo dei mezzi; - raccordato parallelamente al senso di marcia pedonale con rampe con pendenza non superiore al 5% (massima 8%). I raccordi per l'attraversamento dei veicoli non dovranno ridurre la larghezza minima del passaggio pedonale.

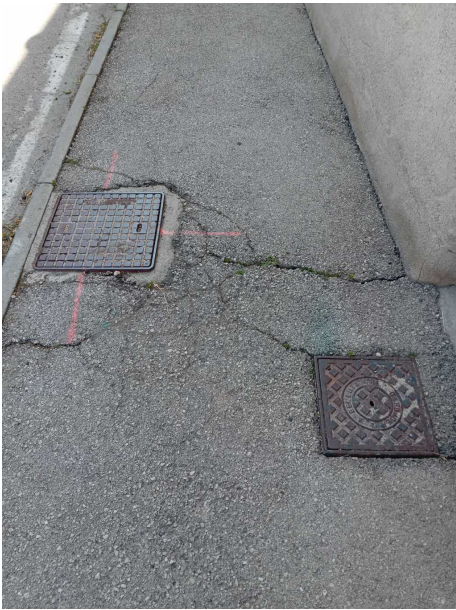
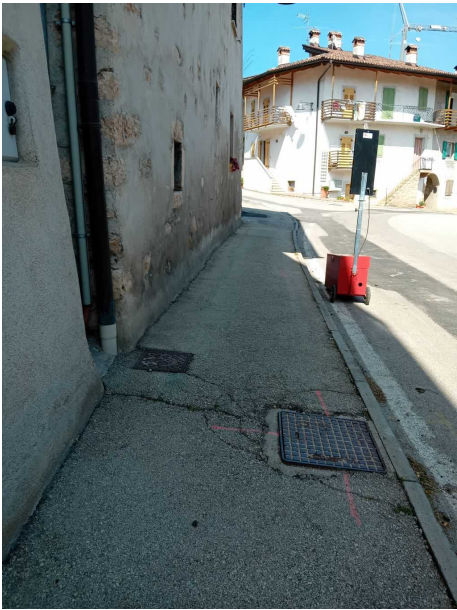
303  
Terlago

N.03 - Pavimentazione inadeguata  
Pavimentazione dissestata per la presenza di pozzetto/chiusino

Adeguamento tramite asporto della pavimentazione esistente e messa in quota del manufatto al fine di rendere il piano di calpestio perfettamente complanare.  
Asfalto  
2 (Numero)

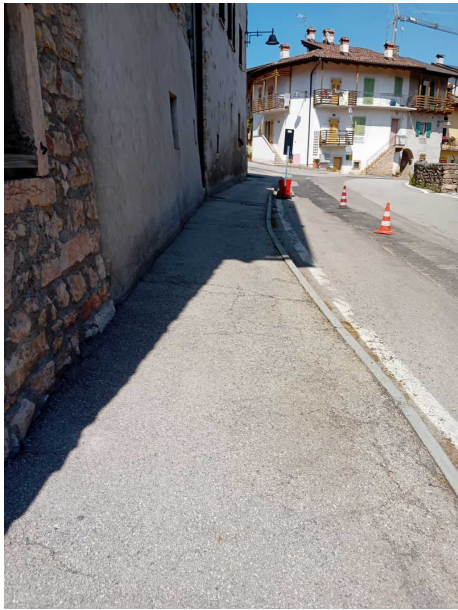
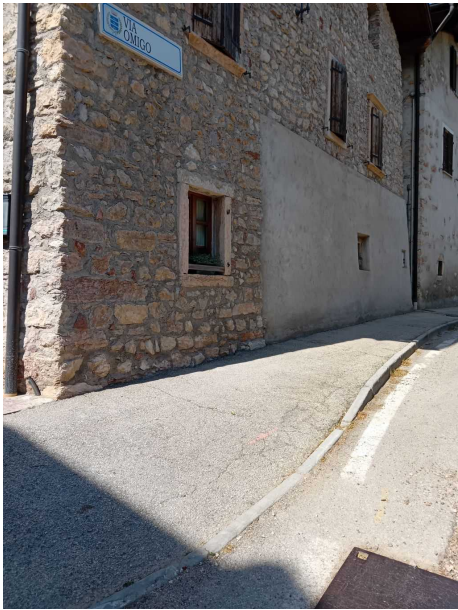
304  
Terlago

A.01 - Pendenza eccessiva del piano di calpestio  
Pendenza trasversale eccessiva

Demolizione e rifacimento della porzione di pavimentazione interessata da pendenza trasversale e realizzazione di nuovo piano di calpestio con pendenza trasversale non superiore all'1%.

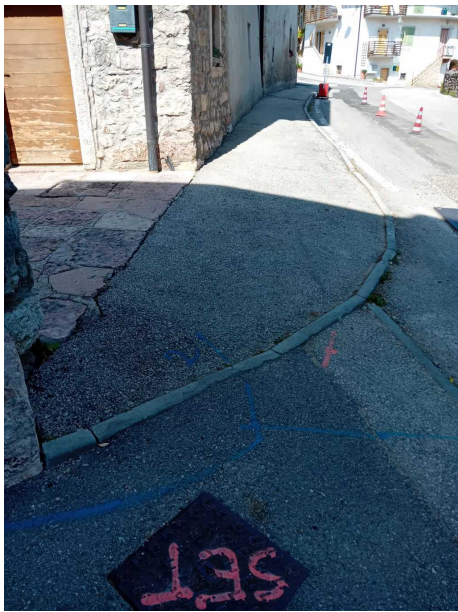
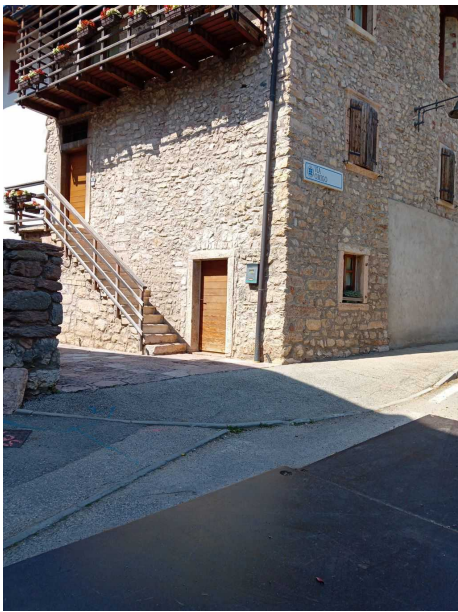
305

D.01 - Passo carraio inadeguato

Passo carraio inadeguato per pendenza trasversale

Adeguamento del passo carraio mediante realizzazione di un percorso: - con pendenza trasversale inferiore a 1%; - con larghezza non inferiore a 120 cm; - posto a una quota intermedia fra quella del piano strada e quella di approdo dei mezzi; - raccordato parallelamente al senso di marcia pedonale con rampe con pendenza non superiore al 5% (massima 8%). I raccordi per l'attraversamento dei veicoli non dovranno ridurre la larghezza minima del passaggio pedonale.

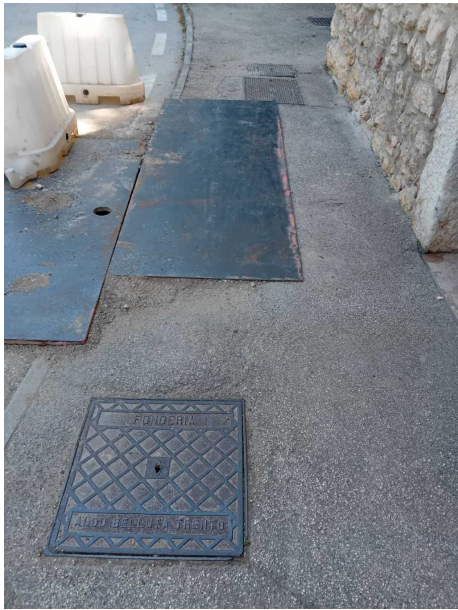
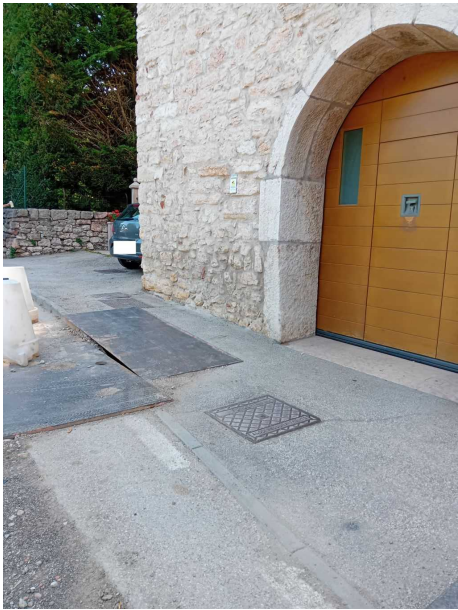
306

N.03 - Pavimentazione inadeguata

Pavimentazione dissestata per la presenza di pozzetto/chiusino

Adeguamento tramite asporto della pavimentazione esistente e messa in quota del manufatto al fine di rendere il piano di calpestio perfettamente complanare.

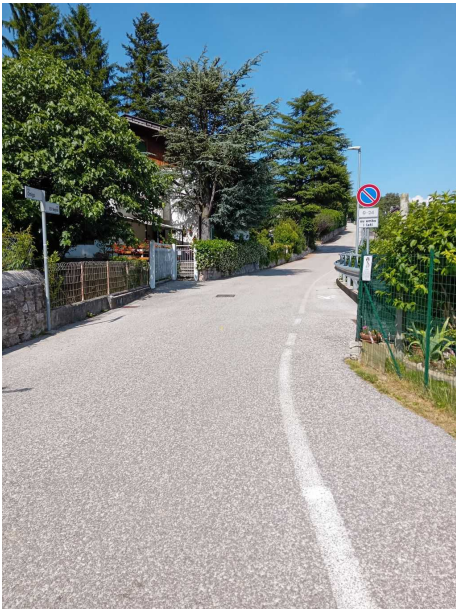
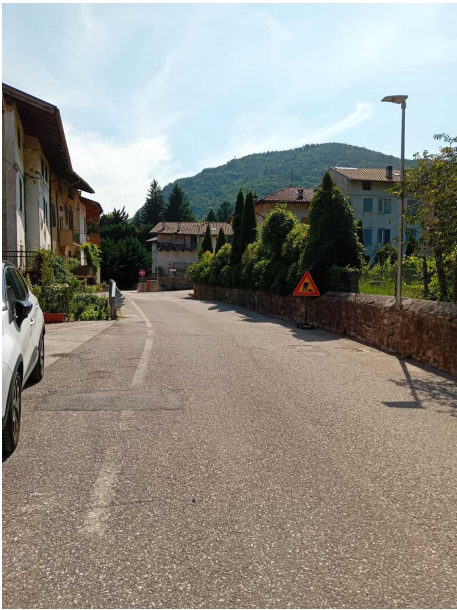
| Tipologia Criticità | L.01 - Percorso inadeguato o non protetto |
| Descrizione Criticità | Assenza di percorso pedonale a raso |

| Descrizione intervento | Delimitazione di porzione del percorso riservata ai pedoni tramite realizzazione di segnaletica a terra con riga bianca di larghezza 12-15 cm o elemento percettibile al tatto plantare, finalizzata ad aumentarne il livello di sicurezza in ambiti caratterizzati da scarso traffico veicolare. La pavimentazione da delimitare deve risultare compatta e omogenea e avere pendenza trasversale non superiore all'1%. |

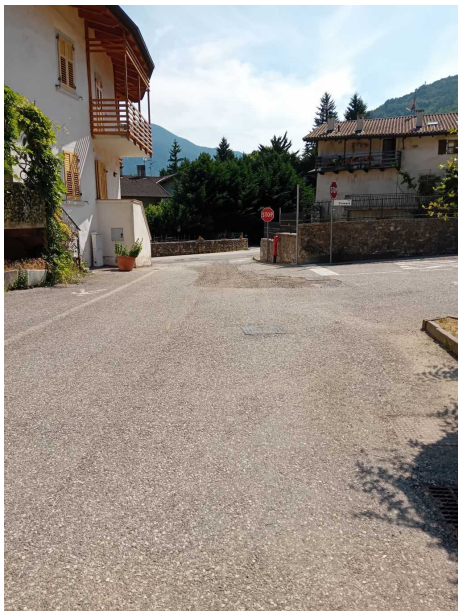
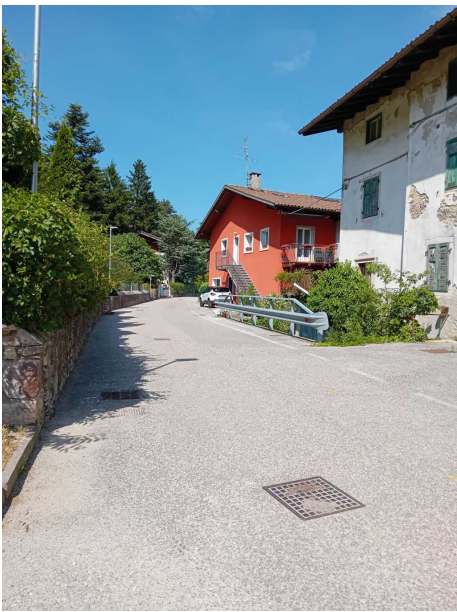
308

C.01 - Attraversamento pedonale assente o inadeguato  
Assenza di attraversamento pedonale (a raso)

Nuova realizzazione di attraversamento pedonale a raso con pavimentazione medesima a quella già presente, tramite: - adeguamento dei raccordi al percorso pedonale esistente; - inserimento di segnaletica tattile a pavimento; - realizzazione di zebraure di larghezza minima pari a 250 cm.

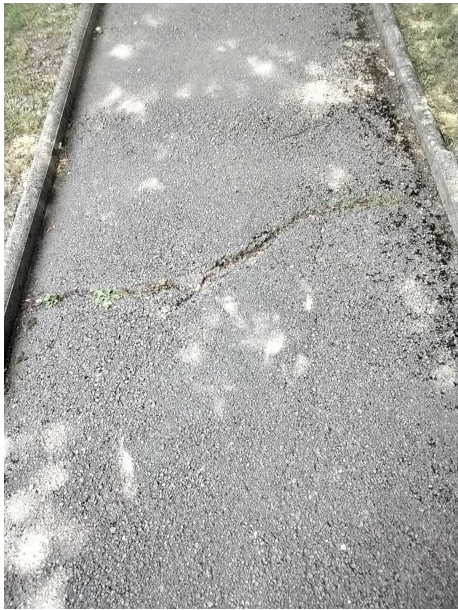
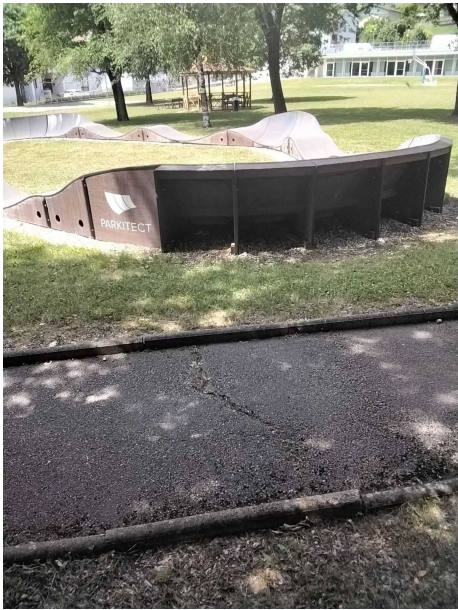
N.01 - *Pavimentazione inadeguata*  
*Presenza di sconnessioni, buche isolate, deformazioni della pavimentazione esistente, assenza di porzioni di essa*

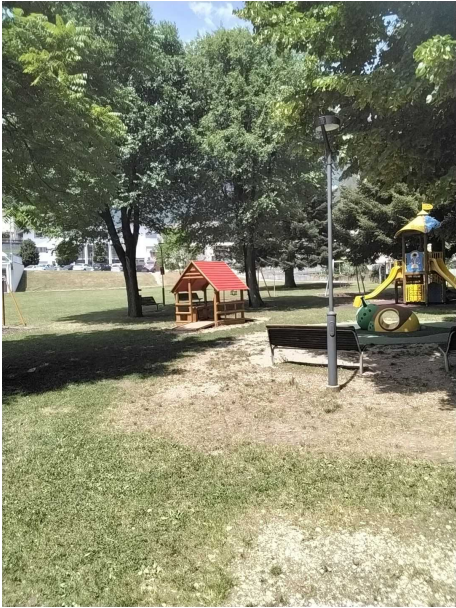
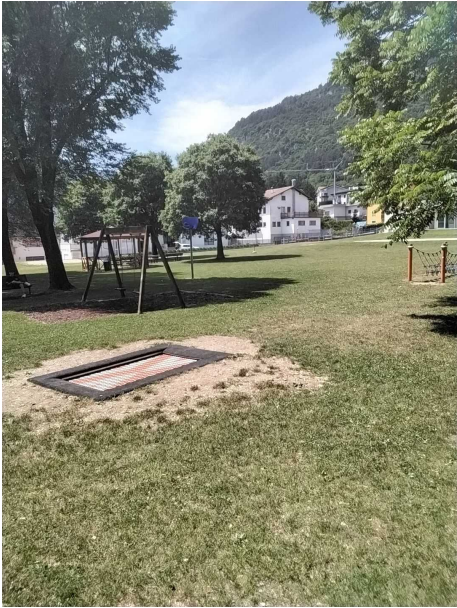
| Tipologia Criticità | M.03 - Arredo urbano assente o inadeguato |
| Descrizione Criticità | Parchi gioco. Assenza di attrezzature e giochi fruibili |

| Descrizione intervento | Installazione nell'area giochi di attrezzature e giochi fruibili da parte di tutti (altalena a cesta, giostra con piattaforma a raso etc.). La raggiungibilità delle dotazioni deve essere assicurata dalla presenza di percorsi con fondo omogeneo e compatto (p. es. pavimentazione antitrauma). |

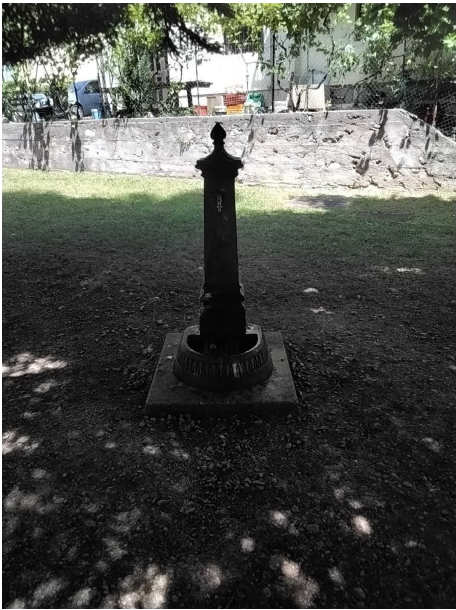
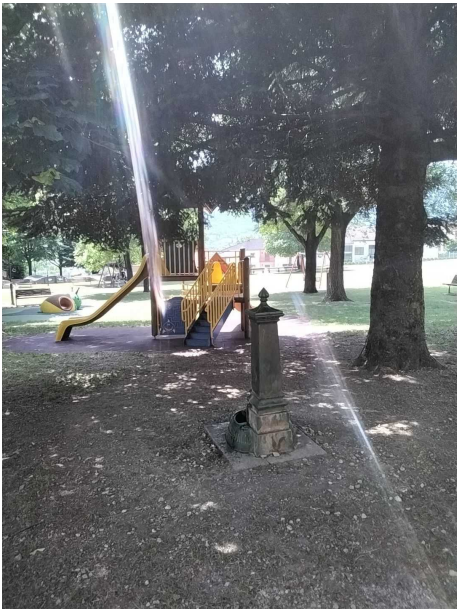
313

Fontanella non accessibile per le caratteristiche della pavimentazione

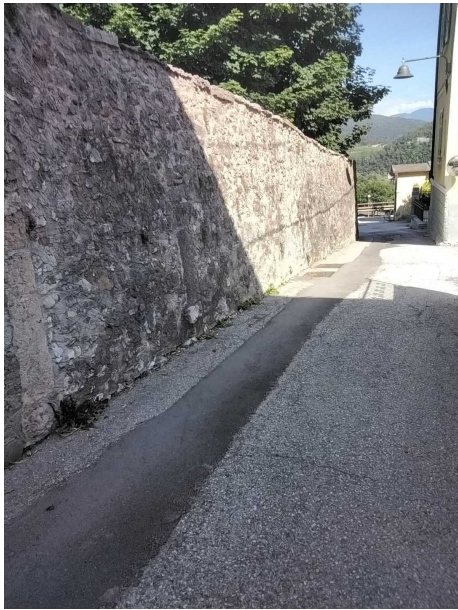
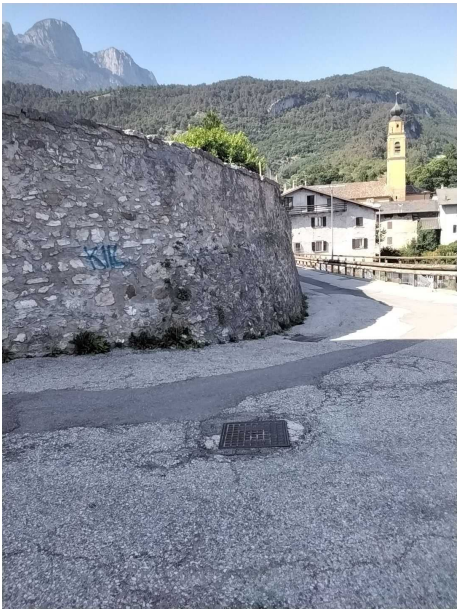
L.07 - Percorso inadeguato o non protetto  
Percorso in pendenza privo di corrimano

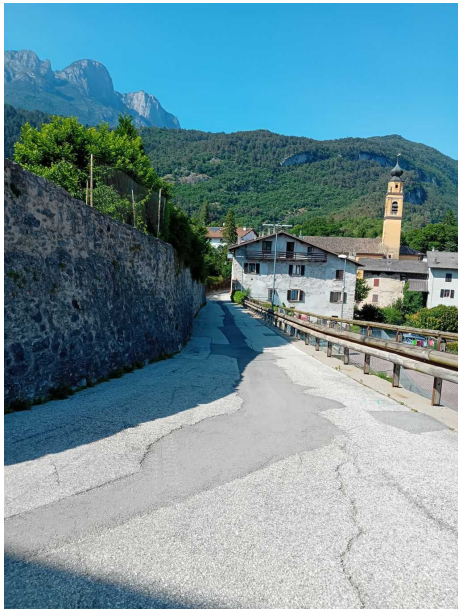
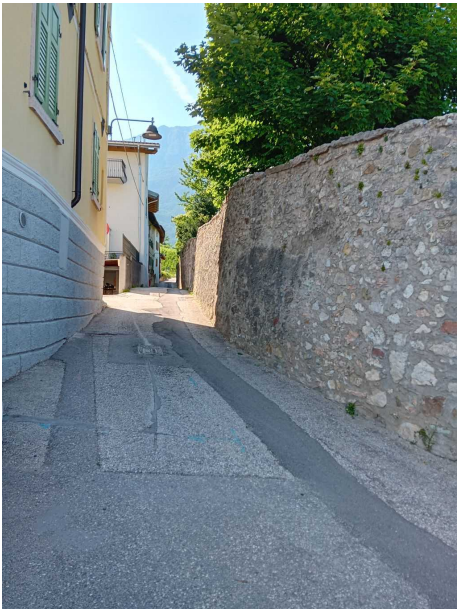
L.01 - Percorso inadeguato o non protetto  
Assenza di percorso pedonale a raso

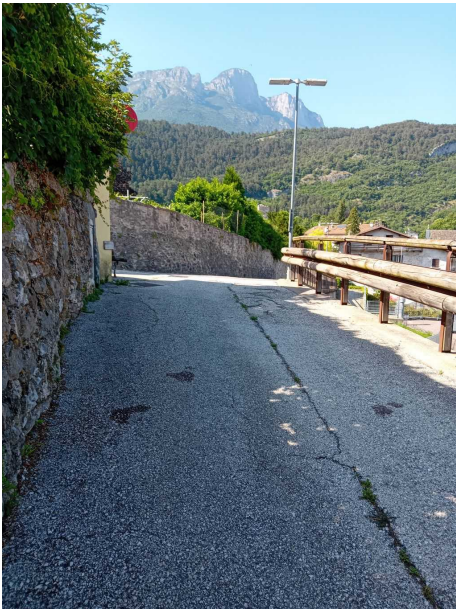
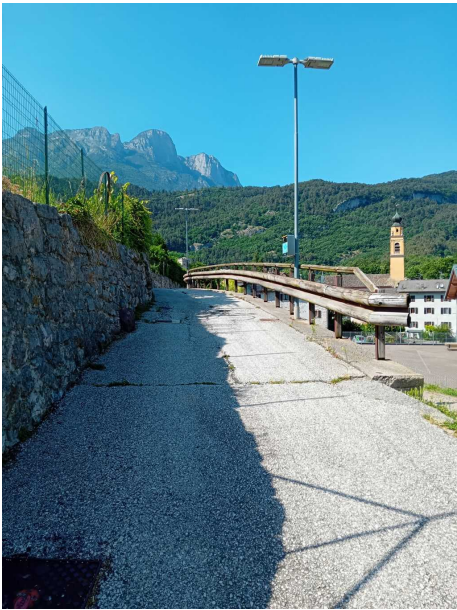
Assenza di percorso pedonale a raso

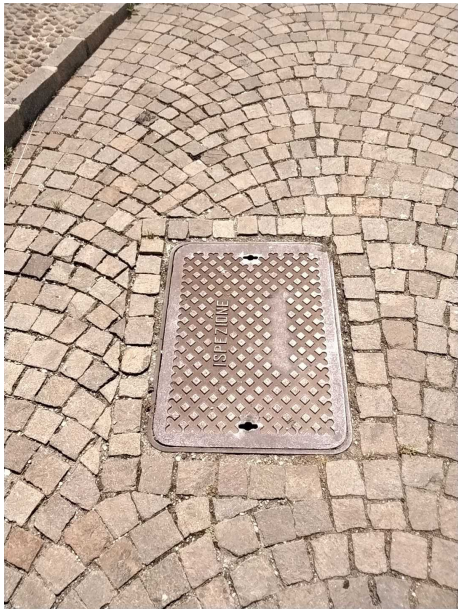
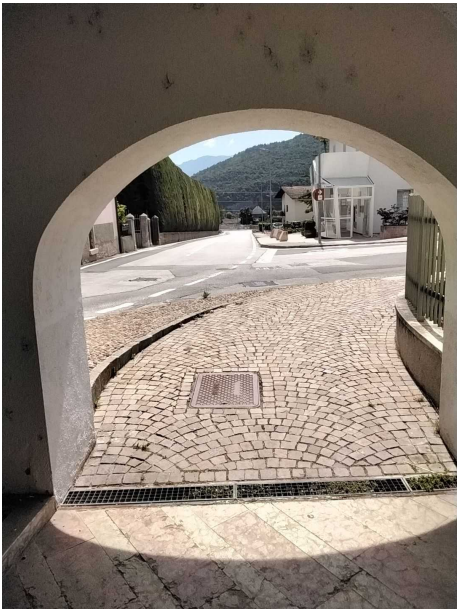
317

N.03 - Pavimentazione inadeguata

Pavimentazione dissestata per la presenza di pozzetto/chiusino

Adeguamento tramite asporto della pavimentazione esistente e messa in quota del manufatto al fine di rendere il piano di calpestio perfettamente complanare.

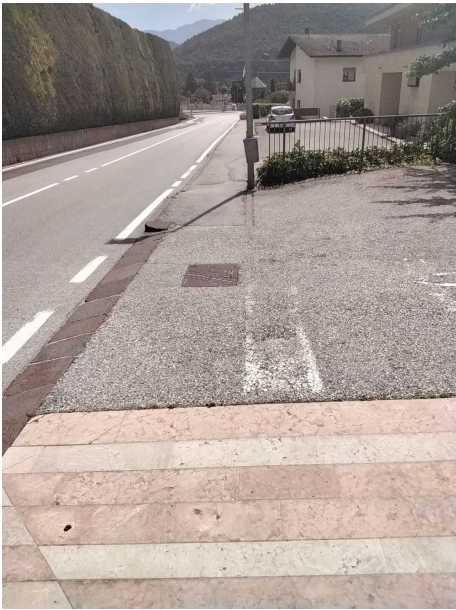
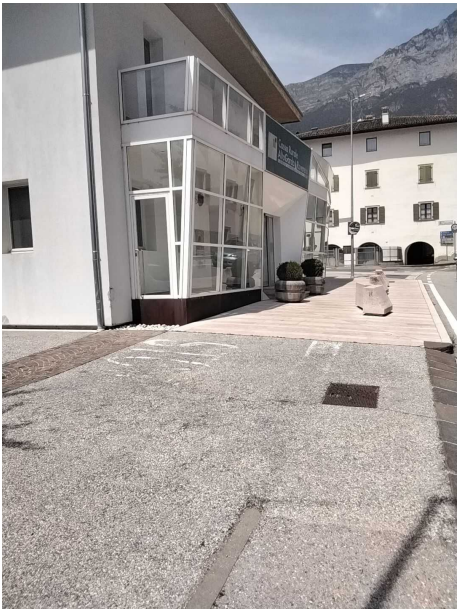
| Tipologia Criticità | H.06 - Segnaletica tattilopiantare assente o inadeguata |
| Descrizione Criticità | Assenza o danneggiamento di segnalazione tattilopiantare come linea guida all'orientamento delle persone non vedenti; |

| Descrizione intervento | Inserimento di segnalazione tattilopiantare costituita da codice di direzione rettilinea di larghezza 60 cm trattata a righe parallele con funzione di orientamento (in caso di spazi aperti, piazze, attraversamenti obliqui o percorsi eccessivamente larghi). |

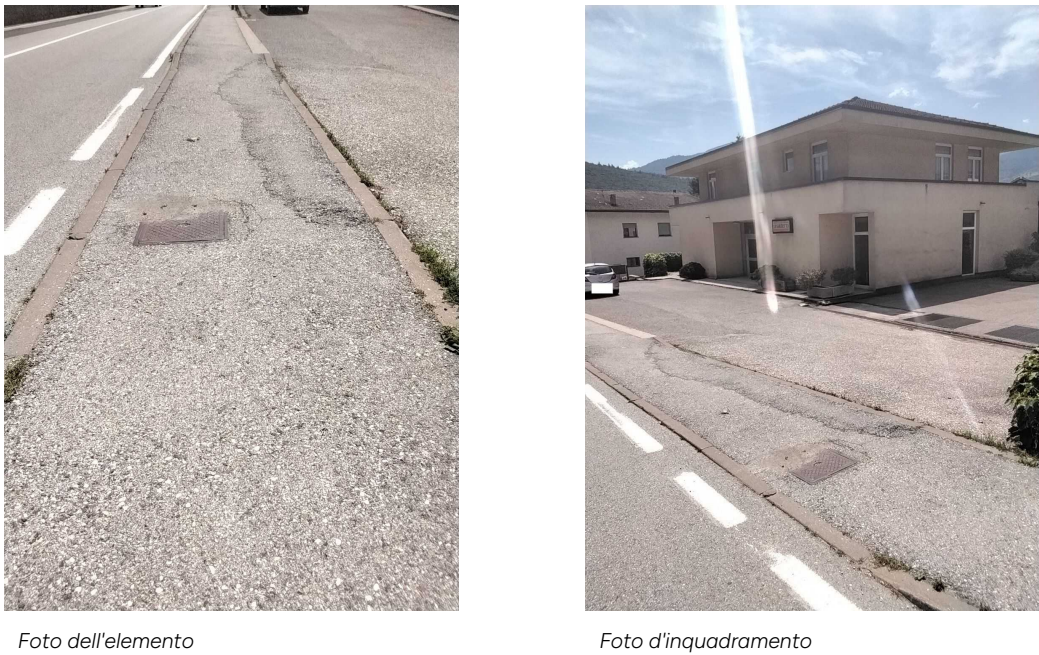
319

N.02 - Pavimentazione inadeguata

Sconnessione generalizzata della pavimentazione

Sostituzione della pavimentazione previa demolizione dell'esistente. Il nuovo percorso dovrà avere le seguenti caratteristiche: - superficie calpestabile compatta ed omogenea; - pendenza trasversale non superiore all'1%; - larghezza non inferiore a 150 cm.

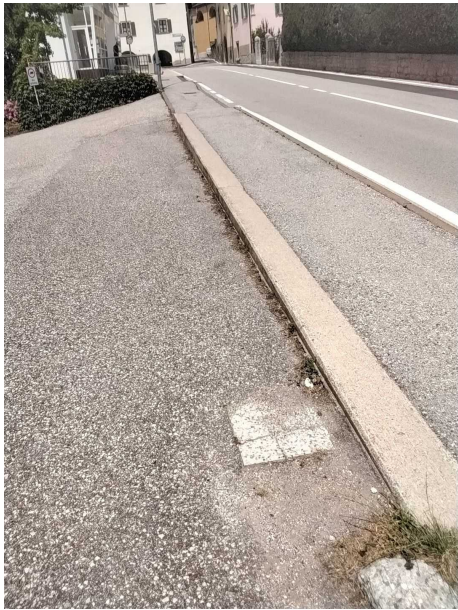
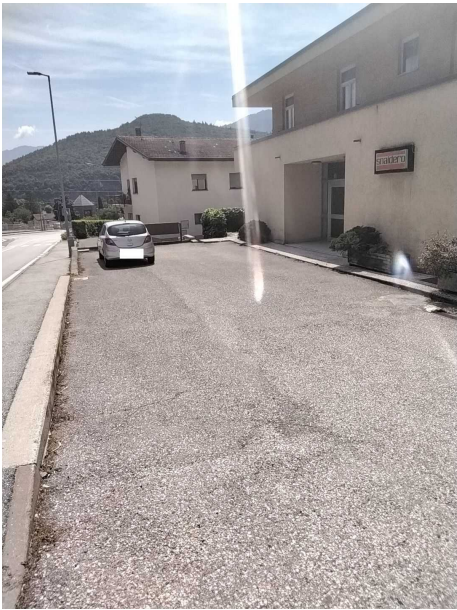
320  
Terlago

L.06 - Percorso inadeguato o non protetto  
Assenza di parapetto

Inserimento di parapetto con altezza non inferiore a 100 cm e struttura inattraversabile da una sfera di 10 cm di diametro.  
Parapetto  
10 (Metri lineari)

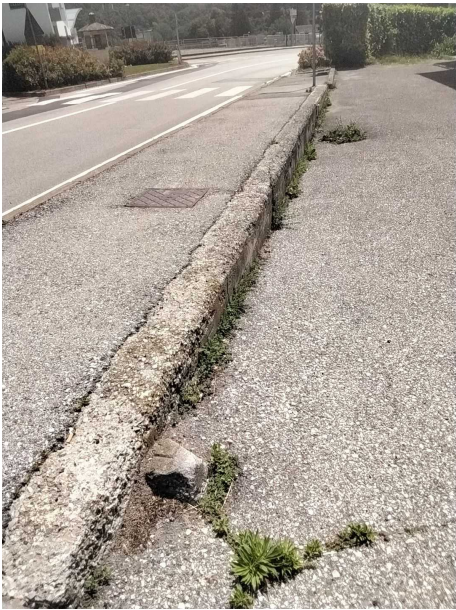
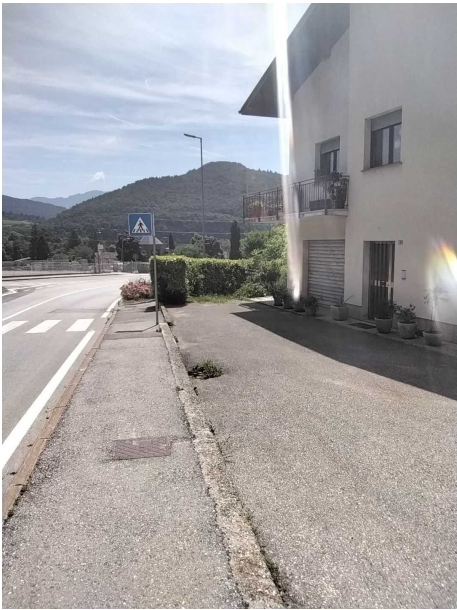
321

L.06 - Percorso inadeguato o non protetto

Assenza di parapetto

Inserimento di parapetto con altezza non inferiore a 100 cm e struttura inattraversabile da una sfera di 10 cm di diametro.

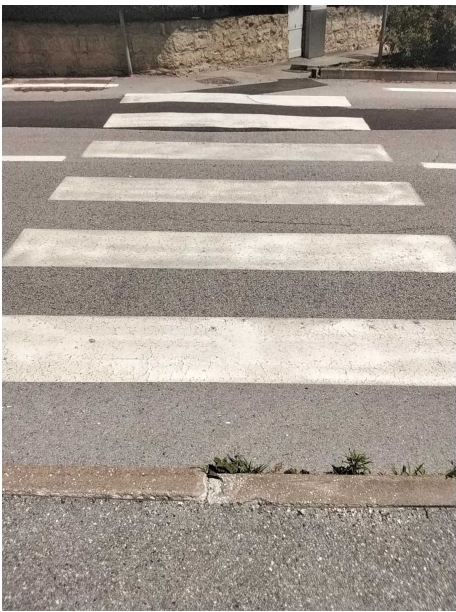
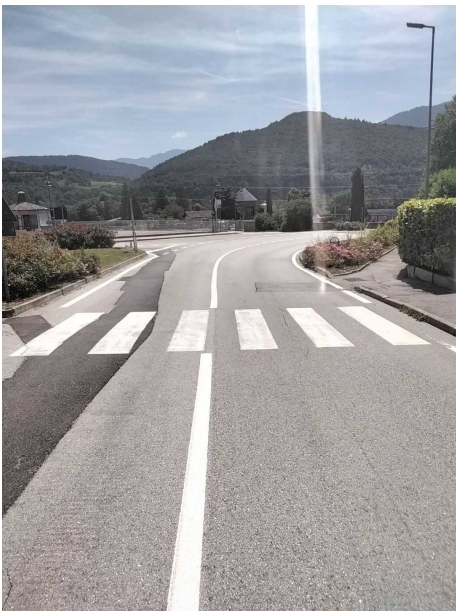
322

H.02 - Segnaletica tattilopiantare assente o inadeguata

Assenza o danneggiamento di segnalazione tattilopiantare per l'intercettazione di attraversamento pedonale

Intercettazione dell'attraversamento pedonale attraverso la collocazione di adeguata segnaletica tattilopiantare sul marciapiede. Se non vi è semaforo sarà sufficiente sbarrare il marciapiede all'altezza del centro della zona zebrata posta a 90°, con il codice di direzione rettilinea di larghezza 60 cm, che terminerà 40 cm prima del confine fra scivolo e zona carrabile con il codice di pericolo valicabile che deve coprire tutta la luce dello scivolo.

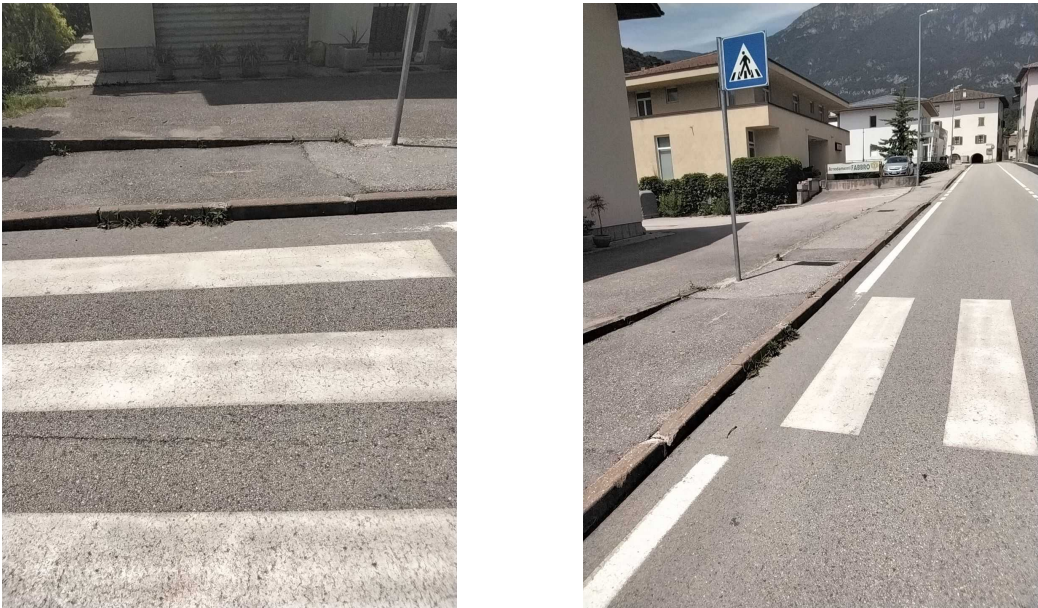
323

G.01 - Dislivello

Gradino maggiore di 2,5 cm - soluzione a una rampa

Raccordo del dislivello esistente tramite riporto di materiale con realizzazione di una rampa avente le seguenti caratteristiche: - pendenza longitudinale preferibilmente inferiore/uguale al 5% (in ogni caso non superiore al 8%); - pendenza trasversale non superiore all'1%; - pavimentazione uniforme e compatta; - larghezza non inferiore a 120 cm (se possibile pari a150 cm); - per lunghezze superiori ai 10 m la rampa dovrà essere interrotta con un piano orizzontale intermedio di dimensioni non inferiori a 150x150 cm; - per dislivelli fra i piani a monte e valle della rampa maggiori di 20 cm, si suggerisce di dotare la stessa di cordolo battiruota (o elemento di medesima risposta funzionale) e corrimano su almeno uno dei due lati, visibilmente percepibile anche a distanza; - la rampa dovrà essere percepibile da parte delle persone non vedenti tramite l'impiego di opportuna segnaletica tattilo plantare ad alto contrasto cromatico; - qualora la larghezza del percorso pedonale esistente sia superiore a 200 cm, la rampa potrà avere larghezza inferiore alla totalità dello stesso ma in ogni caso non inferiore a 120 cm.

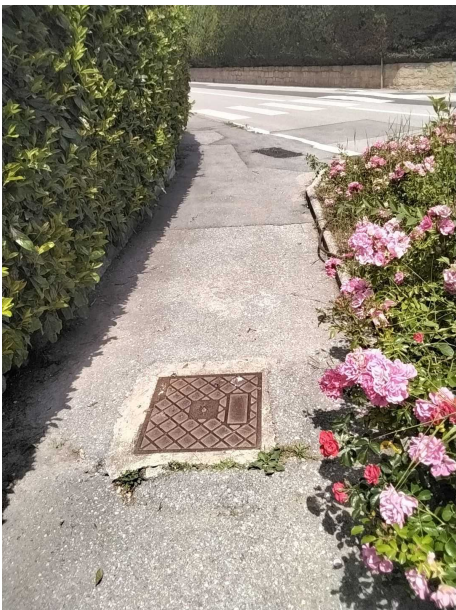
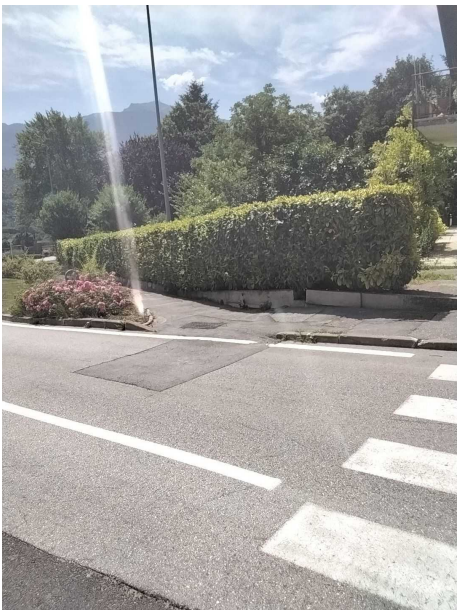
324

Sconnessione generalizzata della pavimentazione

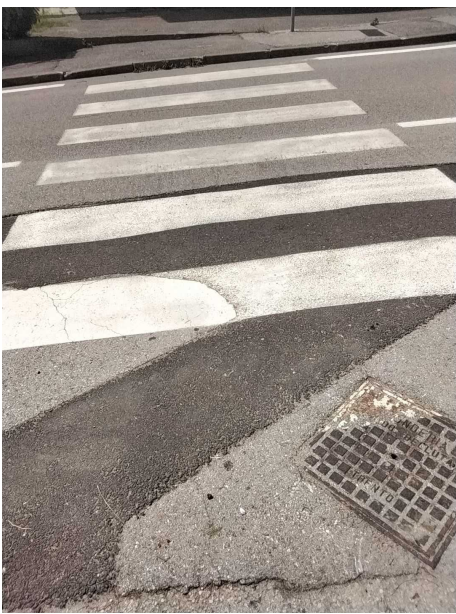
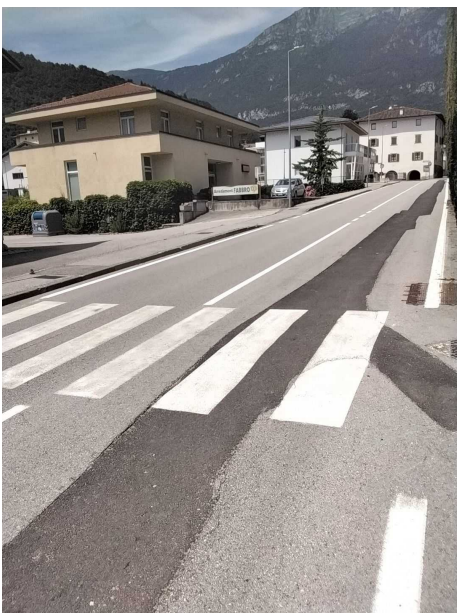
325

Attraversamento pedonale con pavimentazione inadeguata per la presenza di sconnessioni, chiusini/caditoie non raccordati con la pavimentazione esistente

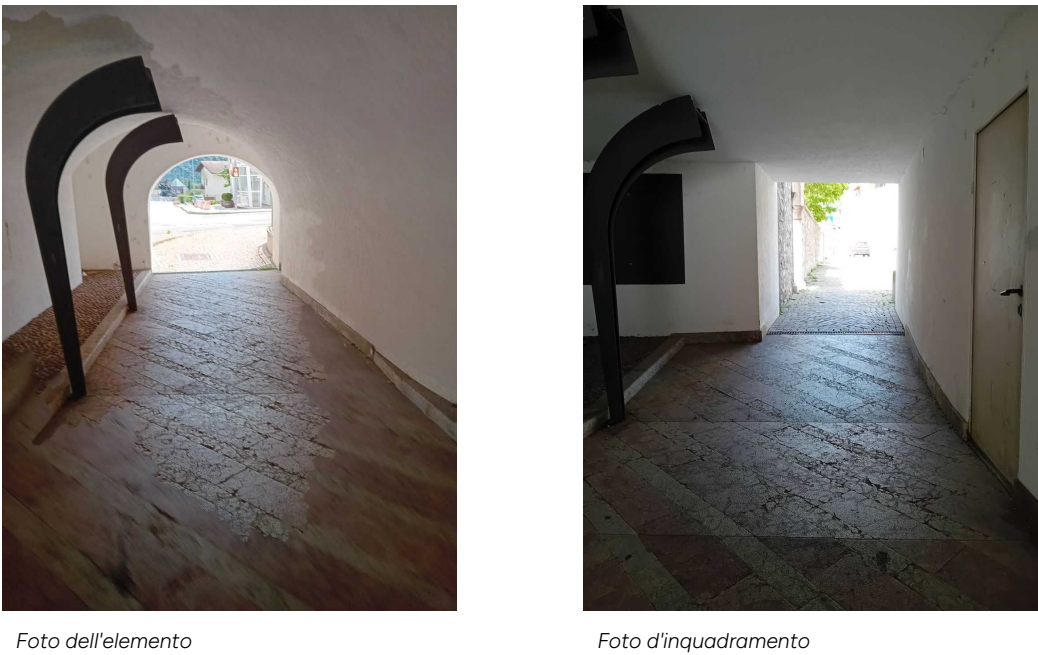
326

Percorso in pendenza privo di corrimano

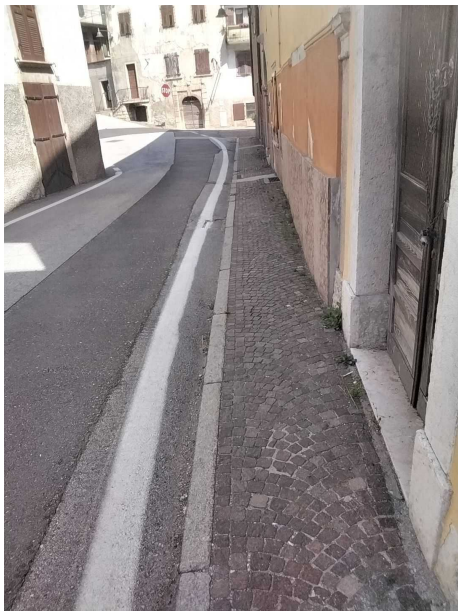
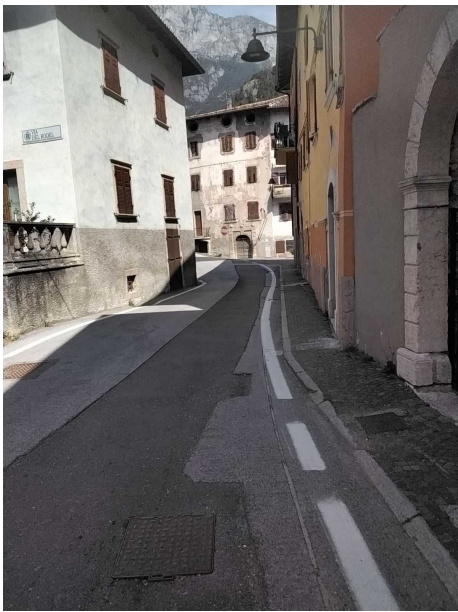
327  
Terlago

L.02 - Percorso inadeguato o non protetto  
Assenza di percorso accessibile o percorso sottodimensionato

Ampliamento della larghezza complessiva del percorso esistente tramite realizzazione di una nuova pavimentazione pedonale, identica alla preesistente. Per consentirne l'uso da parte di persone in sedia a ruote, la larghezza minima del percorso dovrà essere di 120 cm, con superficie calpestabile compatta ed omogenea. Le fugature, se presenti, saranno prive di risalti e non superiori a 0,5 cm. La pendenza trasversale non dovrà superare l'1%.

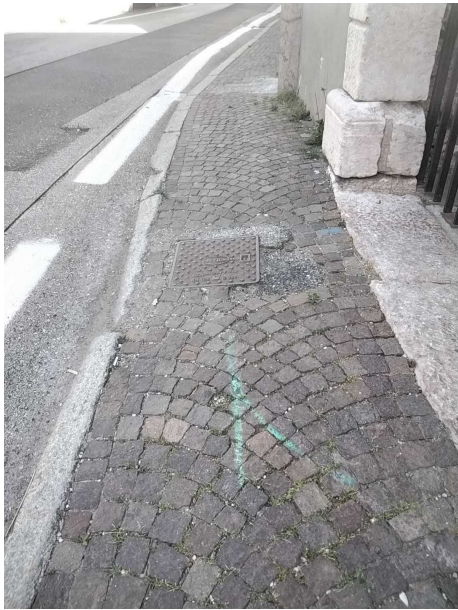
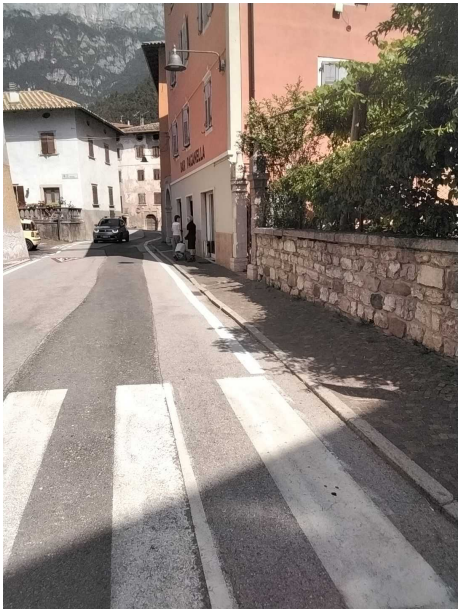
328  
Terlago

N.02 - Pavimentazione inadeguata  
Sconnessione generalizzata della pavimentazione

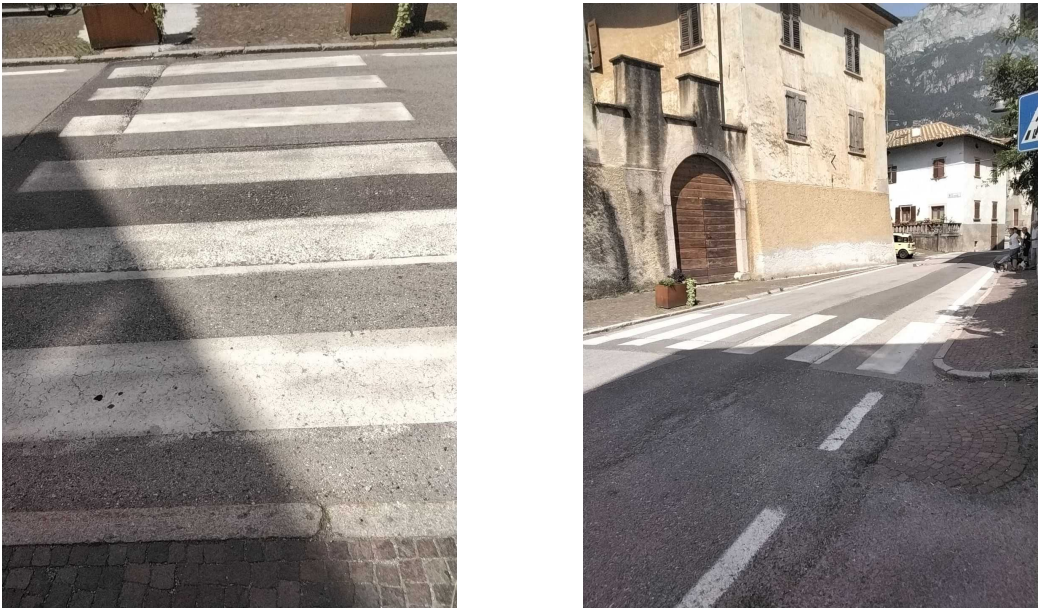
329

Assenza o danneggiamento di segnalazione tattilopiantare per l'intercettazione di attraversamento pedonale

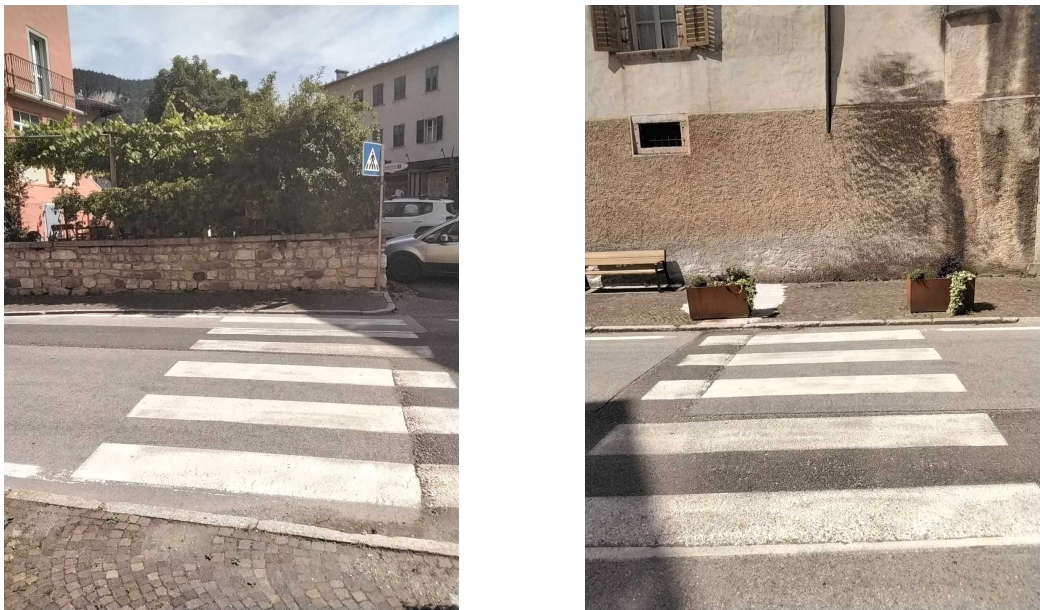
330

Gradino maggiore di 2,5 cm - soluzione a una rampa

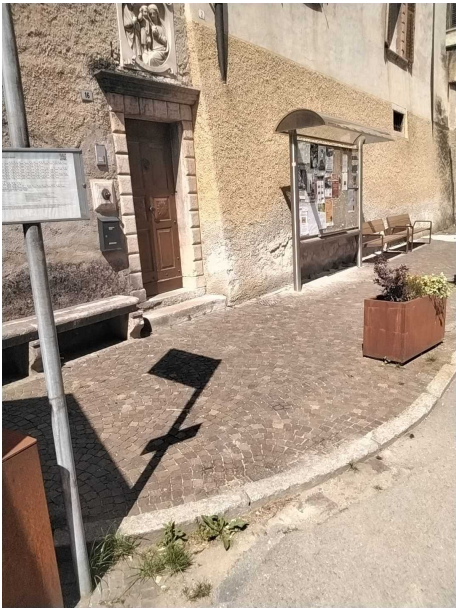
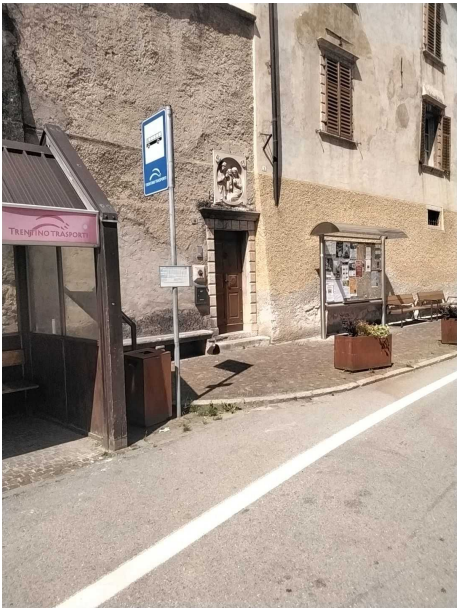
331

Gradino maggiore di 2,5 cm - soluzione a una rampa

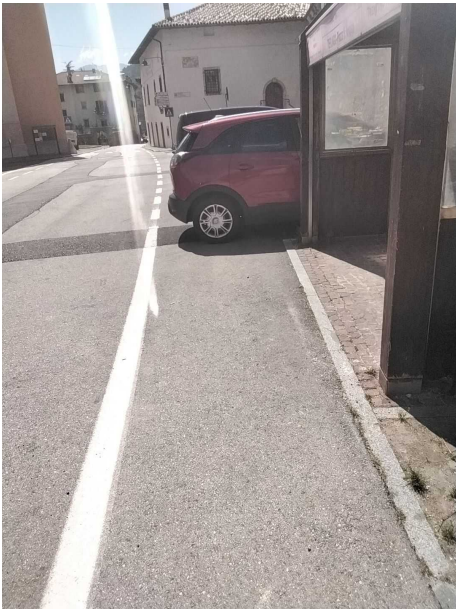
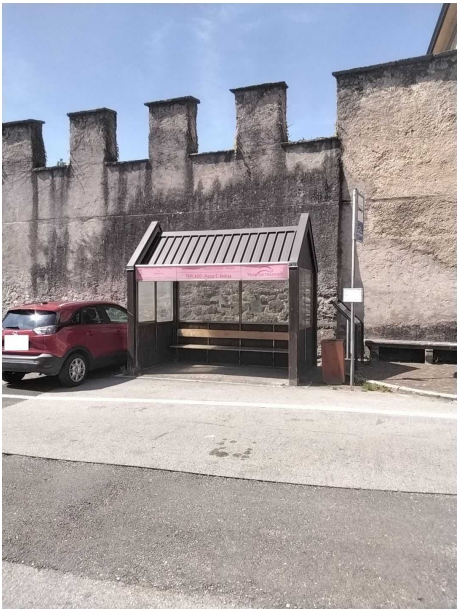
332  
Terlago

H.04 - Segnaletica tattilopiantare assente o inadeguata  
Assenza o danneggiamento di segnalazione tattilopiantare per l'intercettazione di fermata del mezzo pubblico

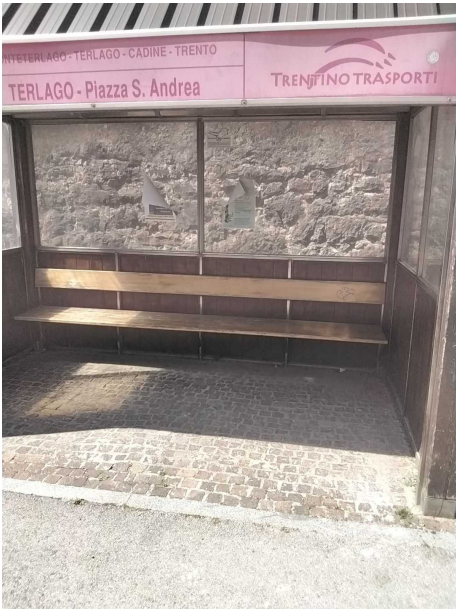
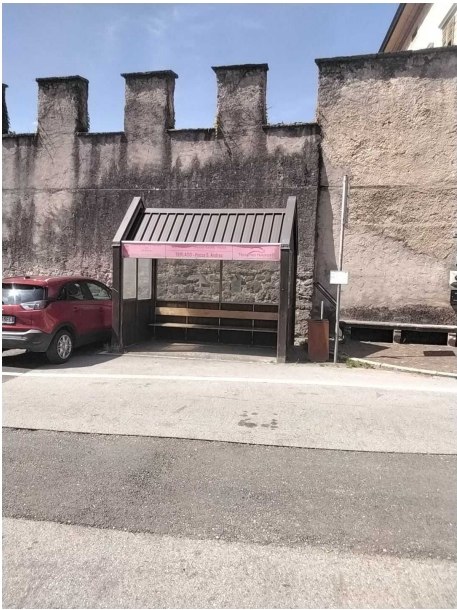
Q.01 - *Informazione e comunicazione assente o inadeguata*  
*Assenza o inadeguatezza delle informazioni acustiche*

*Installazione di sistema di comunicazione vocale delle informazioni (per esempio relative ai mezzi in pubblici in fermata).*  
*Informazioni acustiche*  
*1 (Numero)*

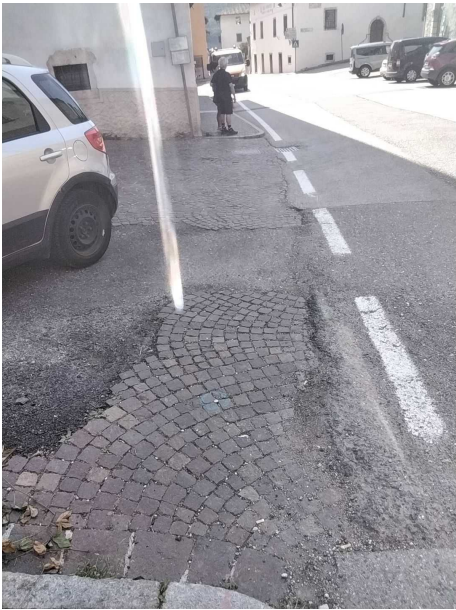
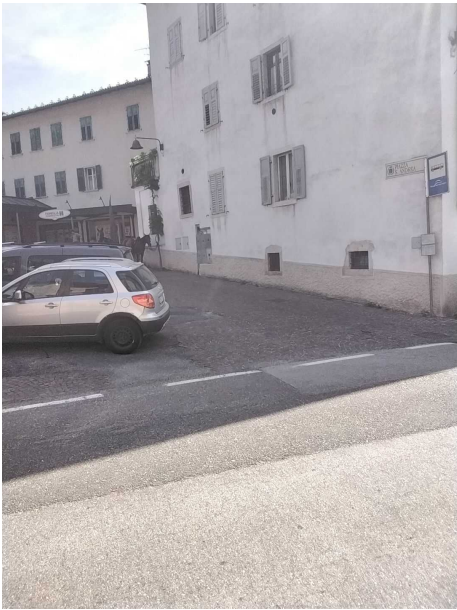
334

C.01 - Attraversamento pedonale assente o inadeguato  
Assenza di attraversamento pedonale (a raso)

Nuova realizzazione di attraversamento pedonale a raso con pavimentazione medesima a quella già presente, tramite: - adeguamento dei raccordi al percorso pedonale esistente; - inserimento di segnaletica tattile a pavimento; - realizzazione di zebraure di larghezza minima pari a 250 cm.

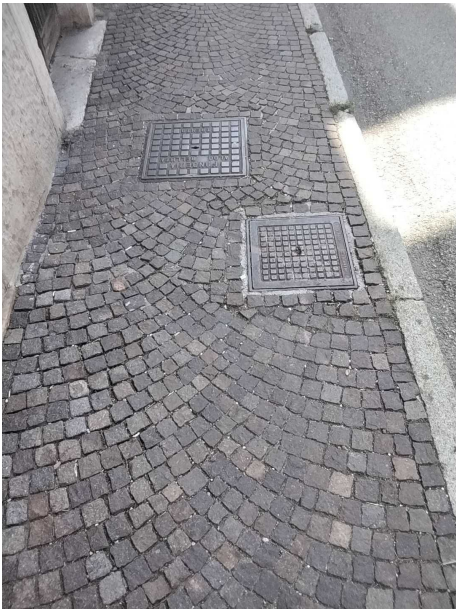
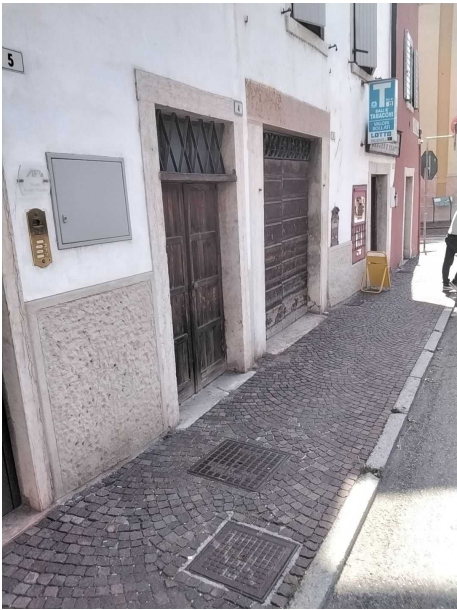
335  
Terlago

N.03 - Pavimentazione inadeguata  
Pavimentazione dissestata per la presenza di pozzetto/chiusino

Adeguamento tramite asporto della pavimentazione esistente e messa in quota del manufatto al fine di rendere il piano di calpestio perfettamente complanare.  
Porfido  
2 (Numero)

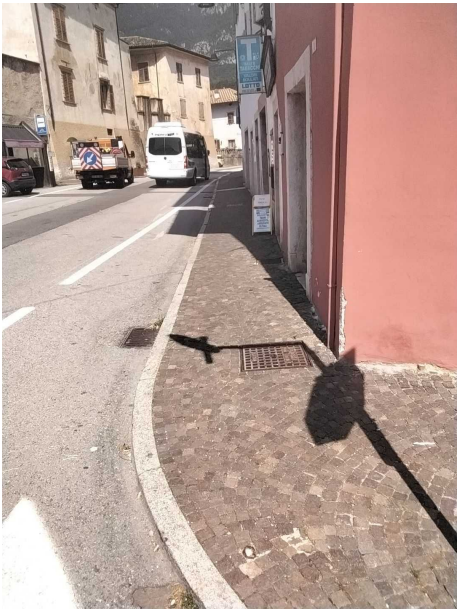
336

N.05 - Pavimentazione inadeguata

Pavimentazione con sconnessioni dovute alle fugature

Rifacimento della fugatura tramite asportazione del materiale sporgente e ripristino del materiale dove mancante, con stilatura adeguata al fine di ottenere perfetta complanarità tra gli elementi costituenti la pavimentazione.

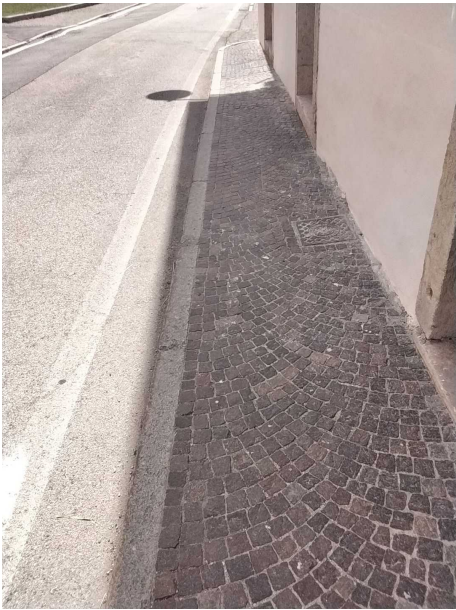
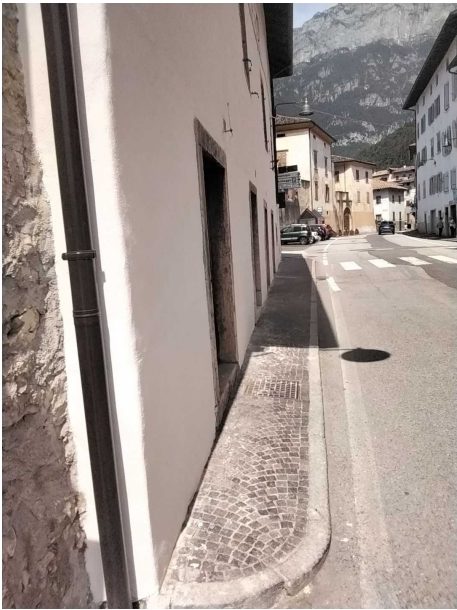
337

L.05 - Percorso inadeguato o non protetto

Assenza di protezione del percorso pedonale

Realizzazione di sistema di protezione del percorso: con elemento battiruota a terra nel caso di presenza di dislivello e/o attraverso sistema di protezione in altezza tipo archetto parapedonale.
