**COMUNE DI VALLELAGHI**  
Provincia di Trento

# **Piano di eliminazione delle barriere architettoniche e sensoriali P.E.B.A.**

## **Schede di rilievo**

**SCHEDE 301-400**

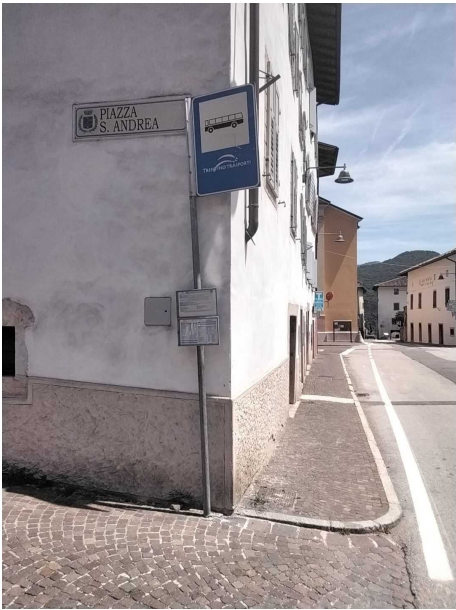
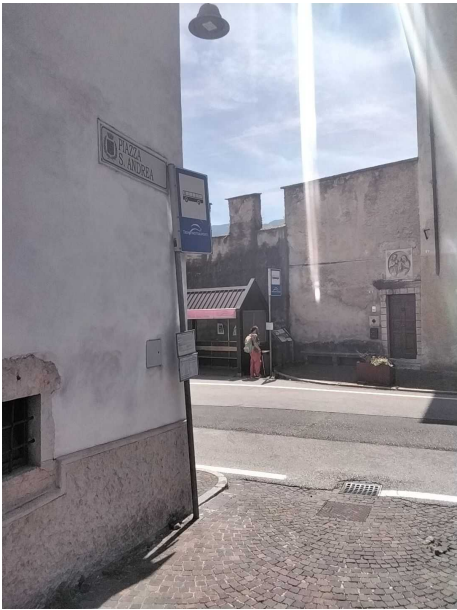
338

H.04 - Segnaletica tattilopiantare assente o inadeguata

Assenza o danneggiamento di segnalazione tattilopiantare per l'intercettazione di fermata del mezzo pubblico

Inserimento di segnalazione tattilopiantare costituita da: - una fascia (codice direzione rettilinea) posta trasversalmente al senso di marcia di larghezza 60 cm; - una fascia (codice di attenzione - servizio) di 40 cm di profondità posta in prossimità della palina o della pensilina qualora esistente.

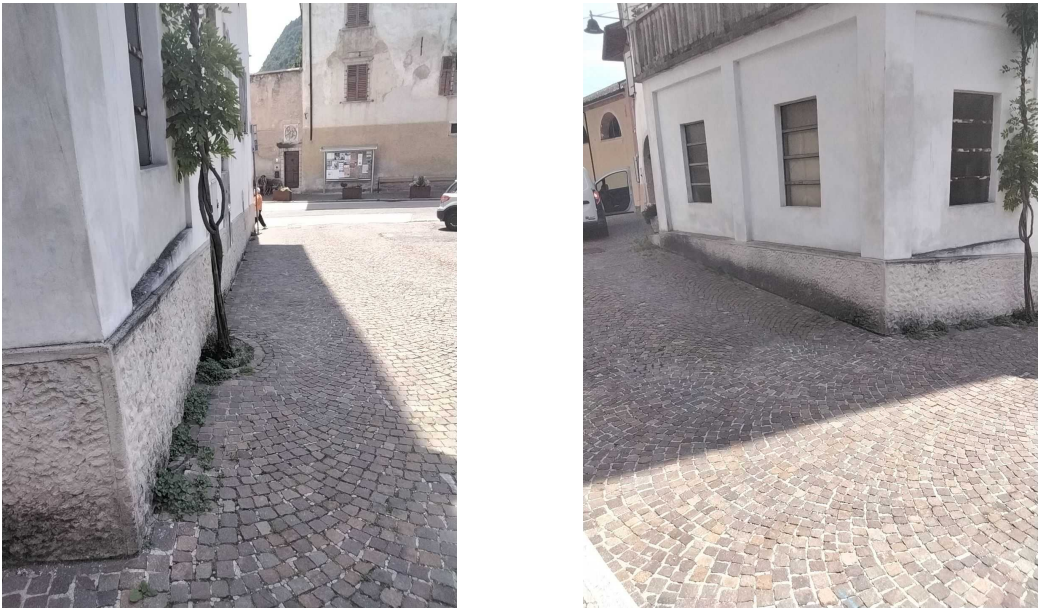
Percorso in pendenza privo di corrimano

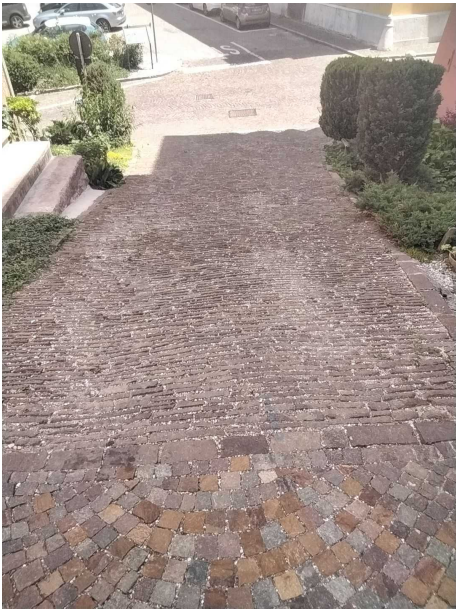
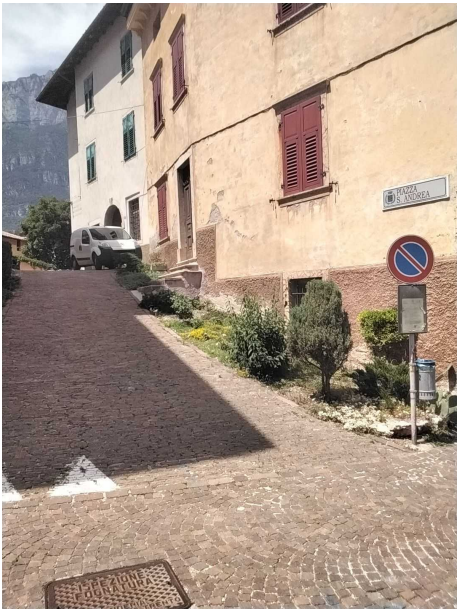
340

Percorso in pendenza privo di corrimano

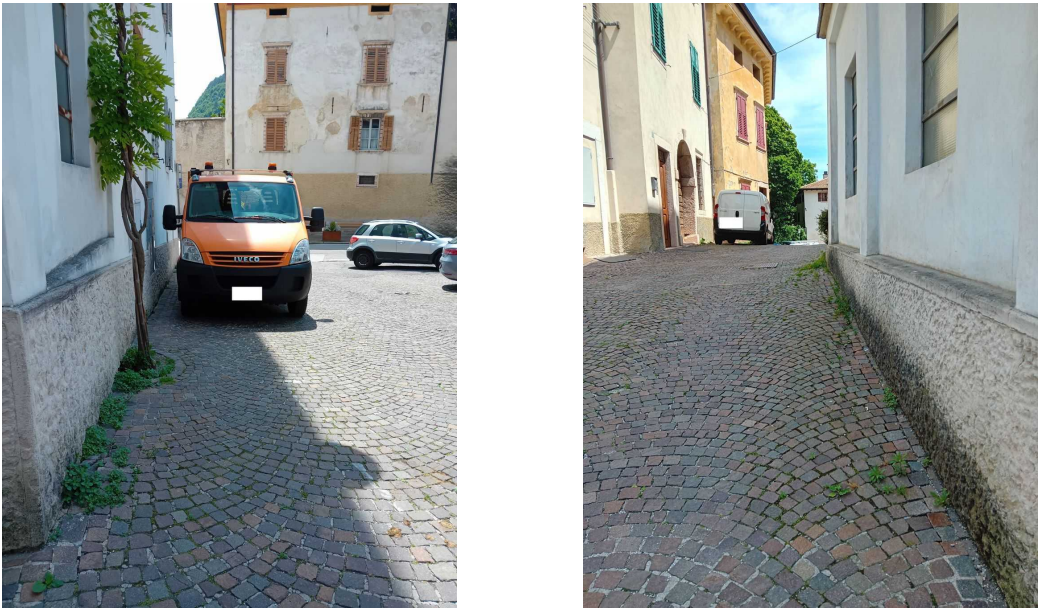
341

Assenza di percorso pedonale a raso

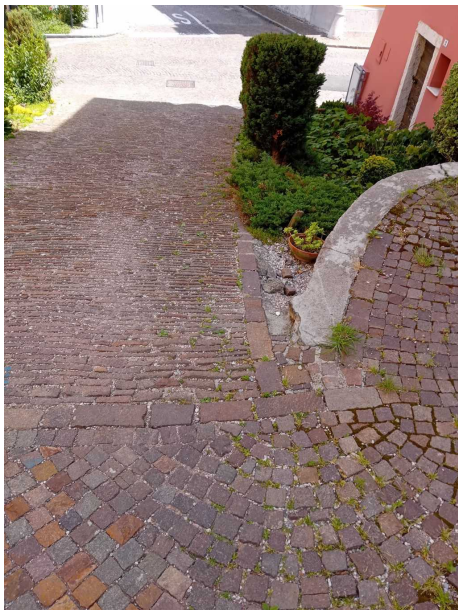
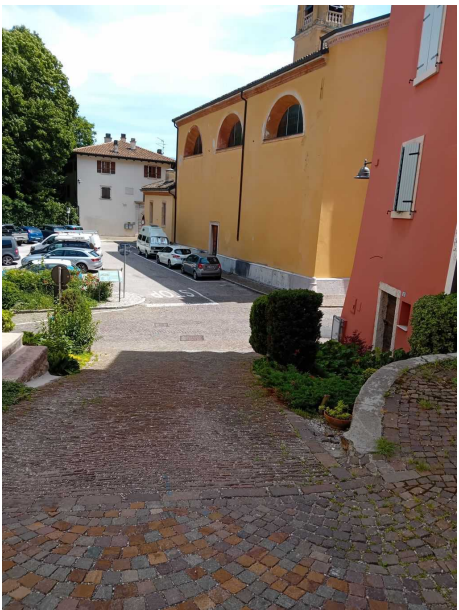
342  
Terlago

L.01 - Percorso inadeguato o non protetto  
Assenza di percorso pedonale a raso

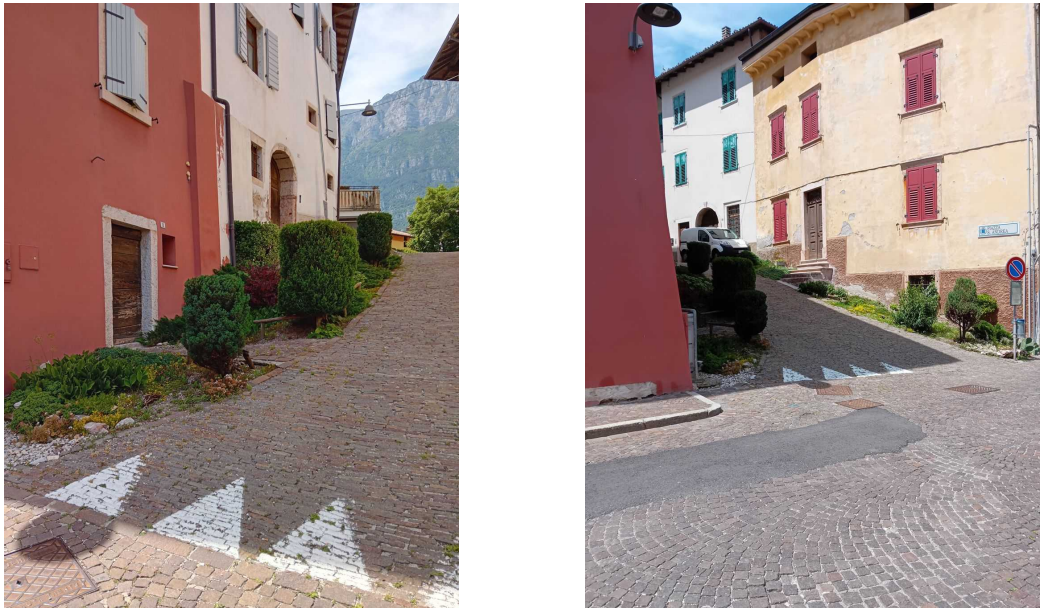
343

Q.07 - Informazione e comunicazione assente o inadeguata

Assenza o inadeguatezza di comunicazione su segnaletica verticale

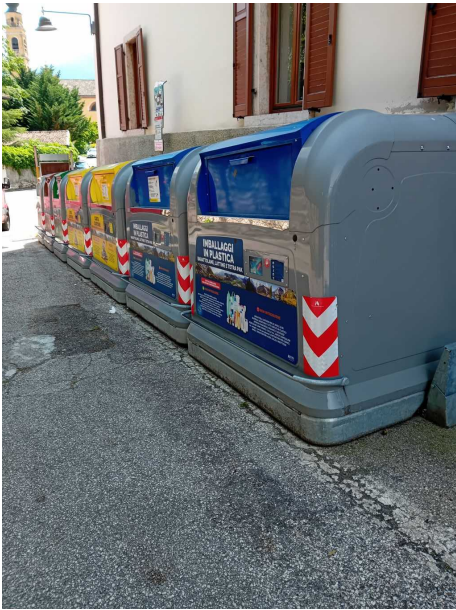
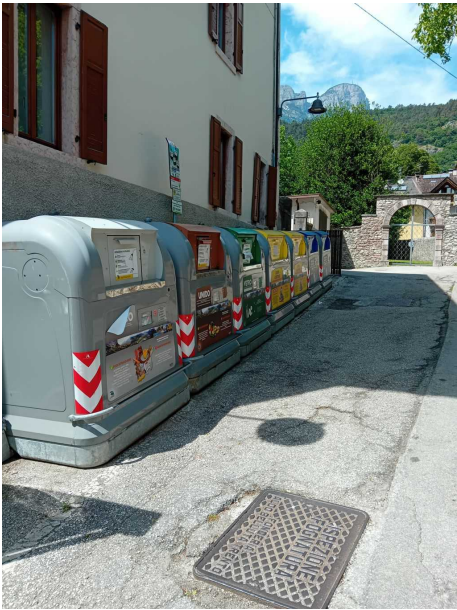
344  
Terlago

M.11 - Arredo urbano assente o inadeguato  
Isola ecologica inaccessibile per il modello degli elementi di conferimento

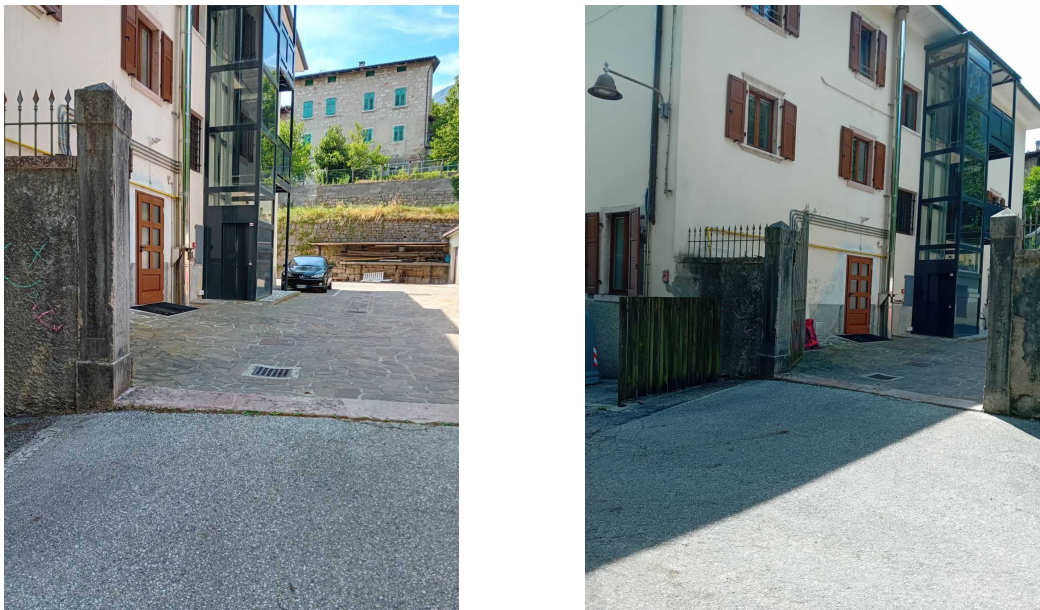
345

Assenza di segnalazione tattilopiantare per l'intercettazione di edificio pubblico/targa tattile

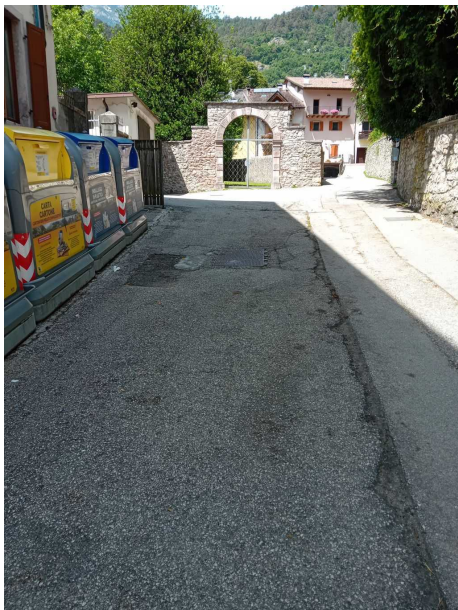
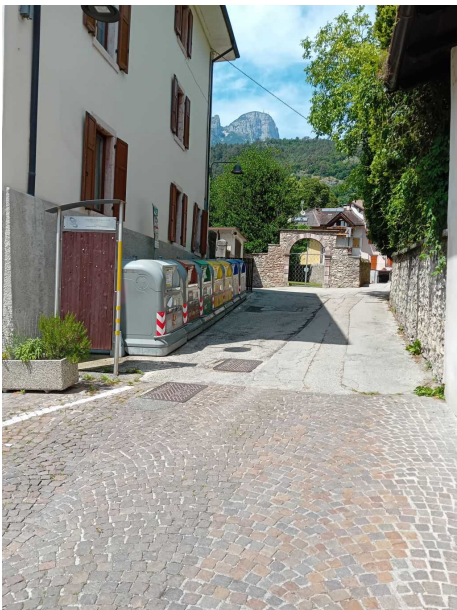
346  
Terlago

L.01 - Percorso inadeguato o non protetto  
Assenza di percorso pedonale a raso

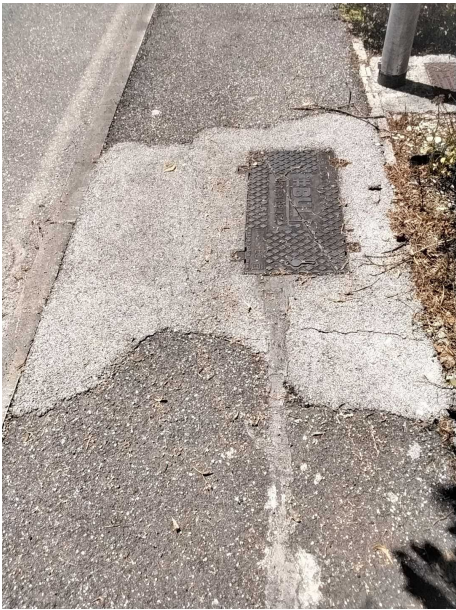
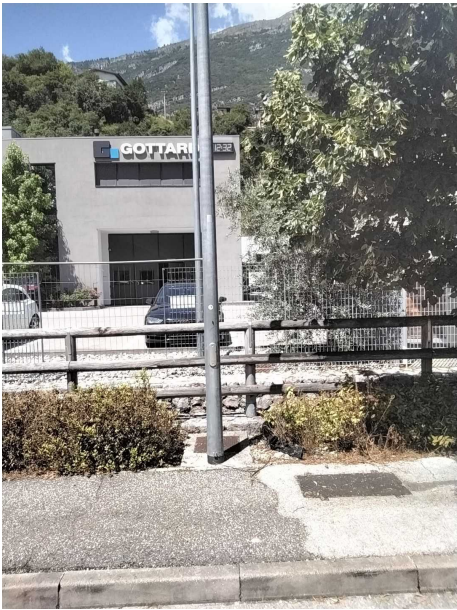
| ID | 347 |

| Tipologia Criticità | N.03 - Pavimentazione inadeguata |
| Descrizione Criticità | Pavimentazione dissestata per la presenza di pozzetto/chiusino |

| Descrizione intervento | Adeguamento tramite asporto della pavimentazione esistente e messa in quota del manufatto al fine di rendere il piano di calpestio perfettamente complanare. |

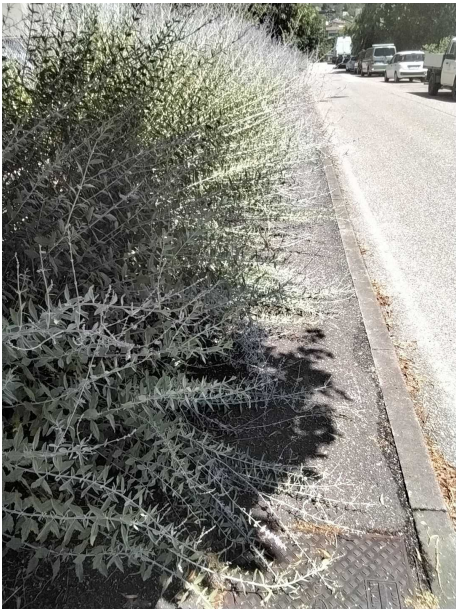
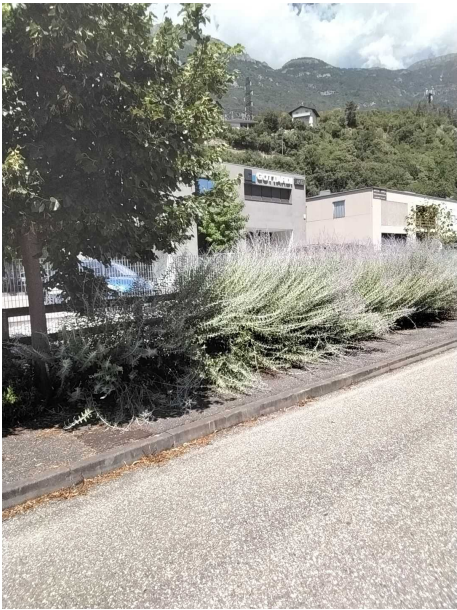
| ID | 348 |

| Tipologia Criticità | P.02 - Vegetazione inadeguata |
| Descrizione Criticità | Vegetazione eccessiva o inadeguata lineare |

| Descrizione intervento | Potatura di elemento arboreo o arbustivo che costituisce ostacolo al fine di liberare lo spazio di transito fino all'altezza 220 cm dal piano di calpestio su tutta la larghezza del percorso. Intervento lineare. |

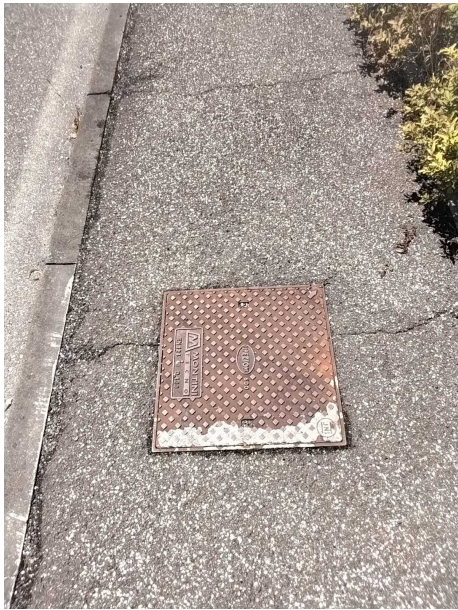
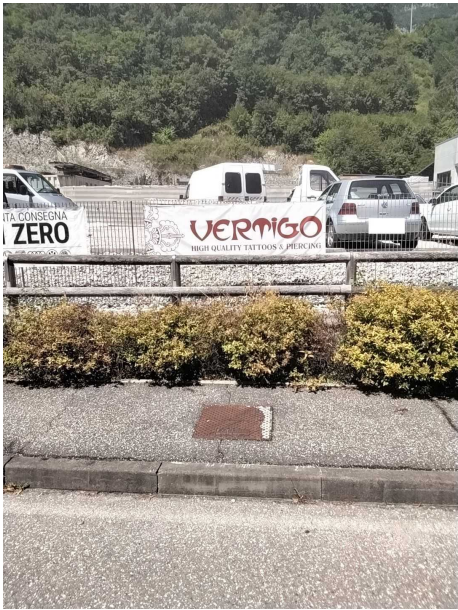
349

N.03 - Pavimentazione inadeguata

Pavimentazione dissestata per la presenza di pozzetto/chiusino

Adeguamento tramite asporto della pavimentazione esistente e messa in quota del manufatto al fine di rendere il piano di calpestio perfettamente complanare.

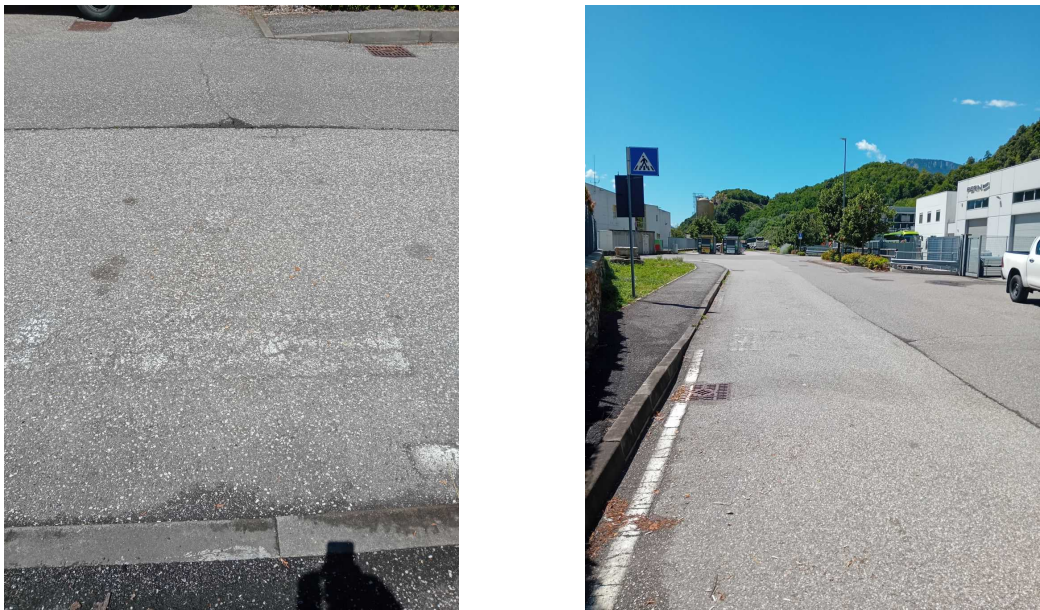
350

C.02 - Attraversamento pedonale assente o inadeguato

Assenza di strisce zebraate

Realizzazione di nuove zebraature come da indicazioni dell'art. 40 del Codice della Strada, e dell'art. 137 del relativo Regolamento di Attuazione. In particolare i materiali dovranno: - essere tali da renderle visibili sia di giorno che di notte anche in presenza di pioggia o con fondo stradale bagnato; - essere antisdrucciolevoli; - non sporgere piu' di 3 mm dal piano della pavimentazione.

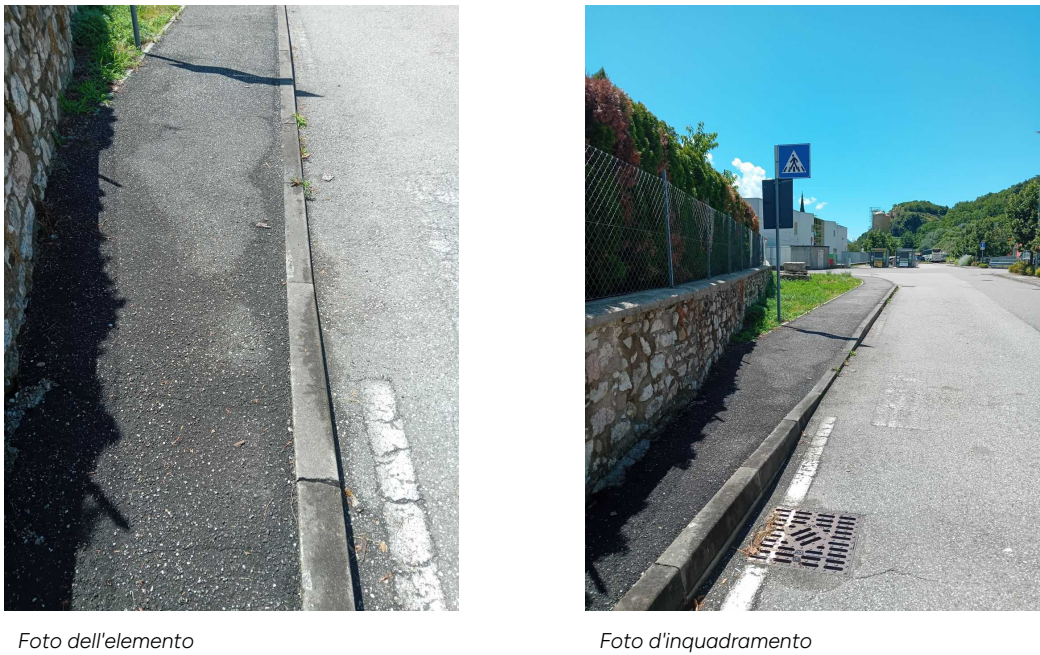
351

G.01 - Dislivello

Gradino maggiore di 2,5 cm - soluzione a una rampa

Raccordo del dislivello esistente tramite riporto di materiale con realizzazione di una rampa avente le seguenti caratteristiche: - pendenza longitudinale preferibilmente inferiore/uguale al 5% (in ogni caso non superiore al 8%); - pendenza trasversale non superiore all'1%; - pavimentazione uniforme e compatta; - larghezza non inferiore a 120 cm (se possibile pari a150 cm); - per lunghezze superiori ai 10 m la rampa dovrà essere interrotta con un piano orizzontale intermedio di dimensioni non inferiori a 150x150 cm; - per dislivelli fra i piani a monte e valle della rampa maggiori di 20 cm, si suggerisce di dotare la stessa di cordolo battiruota (o elemento di medesima risposta funzionale) e corrimano su almeno uno dei due lati, visibilmente percepibile anche a distanza; - la rampa dovrà essere percepibile da parte delle persone non vedenti tramite l'impiego di opportuna segnaletica tattilo plantare ad alto contrasto cromatico; - qualora la larghezza del percorso pedonale esistente sia superiore a 200 cm, la rampa potrà avere larghezza inferiore alla totalità dello stesso ma in ogni caso non inferiore a 120 cm.

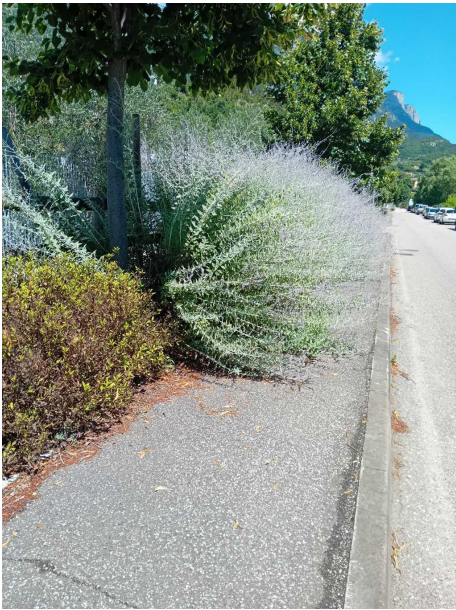
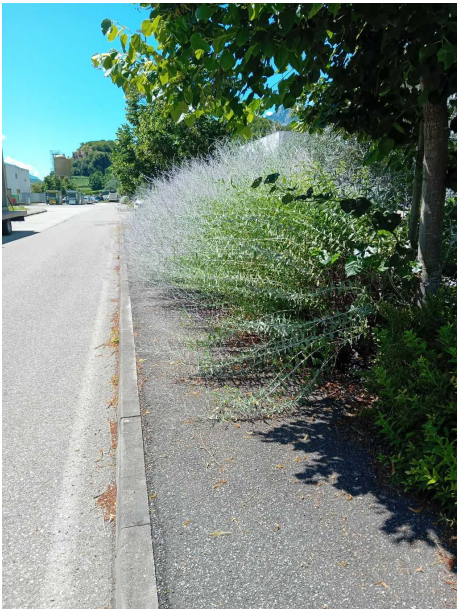
| ID | 352 |

| Tipologia Criticità | P.02 - Vegetazione inadeguata |
| Descrizione Criticità | Vegetazione eccessiva o inadeguata lineare |

| Descrizione intervento | Potatura di elemento arboreo o arbustivo che costituisce ostacolo al fine di liberare lo spazio di transito fino all'altezza 220 cm dal piano di calpestio su tutta la larghezza del percorso. Intervento lineare. |

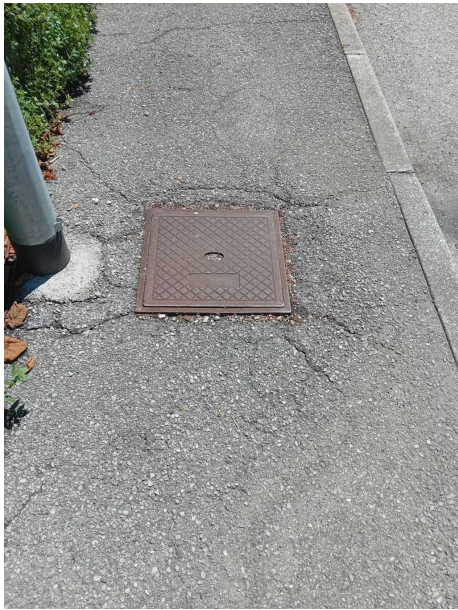
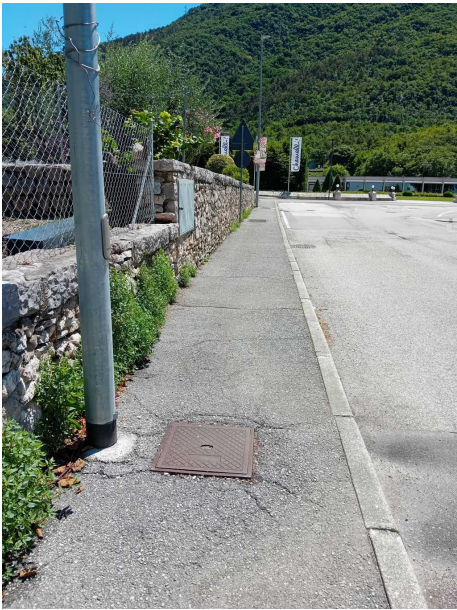
353  
Vezzano

N.03 - Pavimentazione inadeguata  
Pavimentazione dissestata per la presenza di pozzetto/chiusino

Adeguamento tramite asporto della pavimentazione esistente e messa in quota del manufatto al fine di rendere il piano di calpestio perfettamente complanare.  
Asfalto  
2 (Numero)

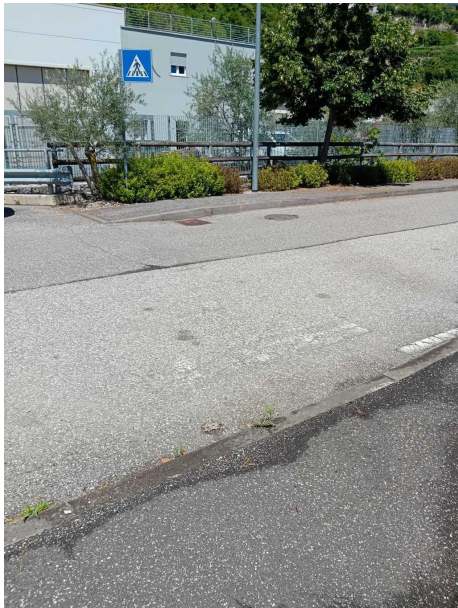
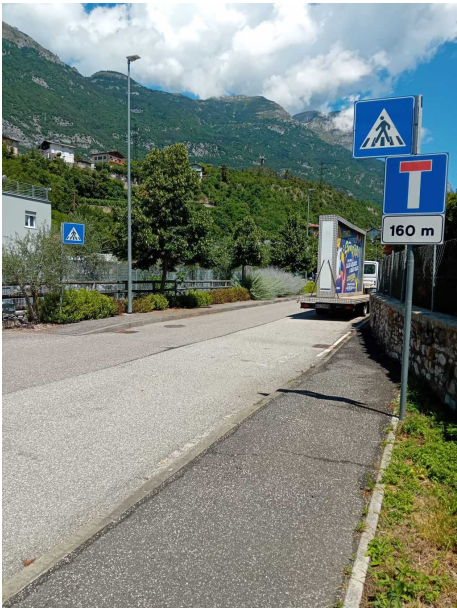
354  
Vezzano

H.02 - Segnaletica tattilopiantare assente o inadeguata  
Assenza o danneggiamento di segnalazione tattilopiantare per l'intercettazione di attraversamento pedonale

Intercettazione dell'attraversamento pedonale attraverso la collocazione di adeguata segnaletica tattilopiantare sul marciapiede. Se non vi è semaforo sarà sufficiente sbarrare il marciapiede all'altezza del centro della zona zebraata posta a 90°, con il codice di direzione rettilinea di larghezza 60 cm, che terminerà 40 cm prima del confine fra scivolo e zona carrabile con il codice di pericolo valicabile che deve coprire tutta la luce dello scivolo.

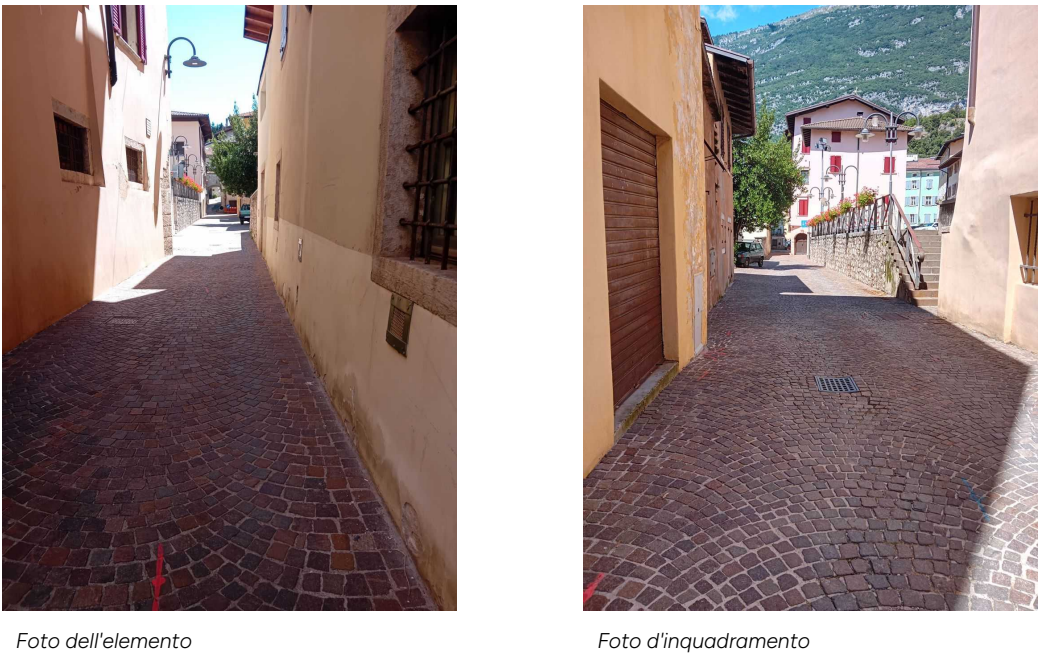
355

L.01 - Percorso inadeguato o non protetto

Assenza di percorso pedonale a raso

Delimitazione di porzione del percorso riservata ai pedoni tramite realizzazione di segnaletica a terra con riga bianca di larghezza 12-15 cm o elemento percettibile al tatto plantare, finalizzata ad aumentarne il livello di sicurezza in ambiti caratterizzati da scarso traffico veicolare. La pavimentazione da delimitare deve risultare compatta e omogenea e avere pendenza trasversale non superiore all'1%.

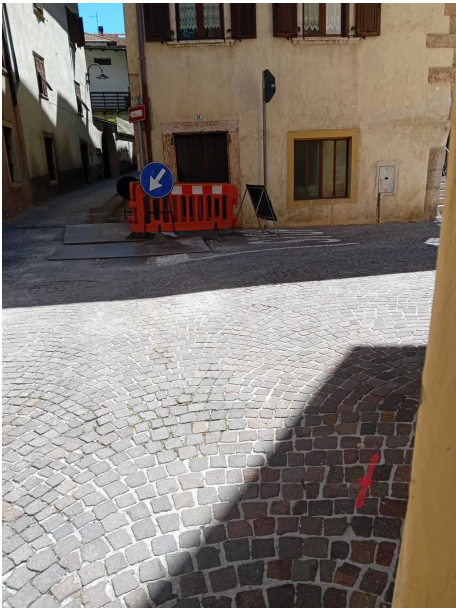
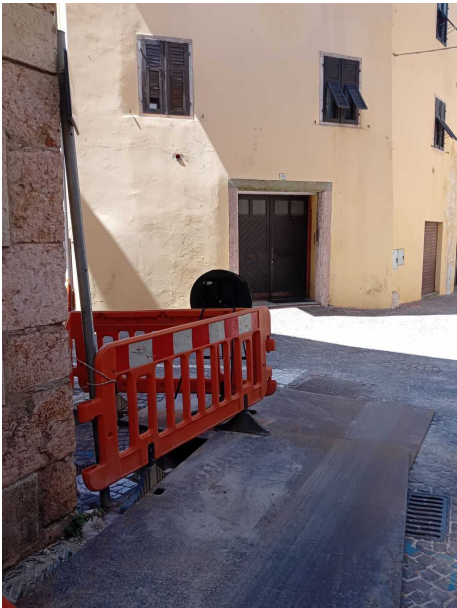
356

C.01 - Attraversamento pedonale assente o inadeguato  
Assenza di attraversamento pedonale (a raso)

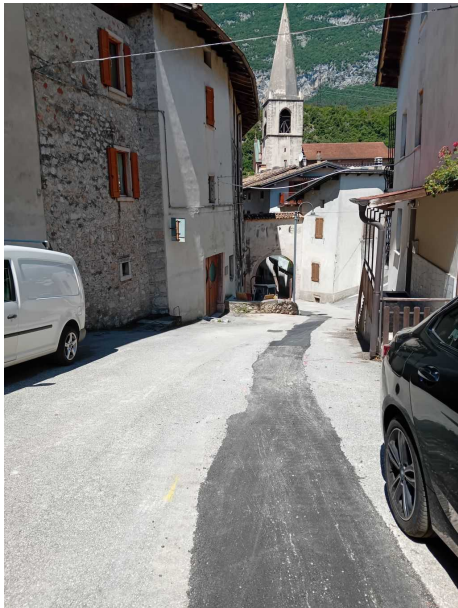
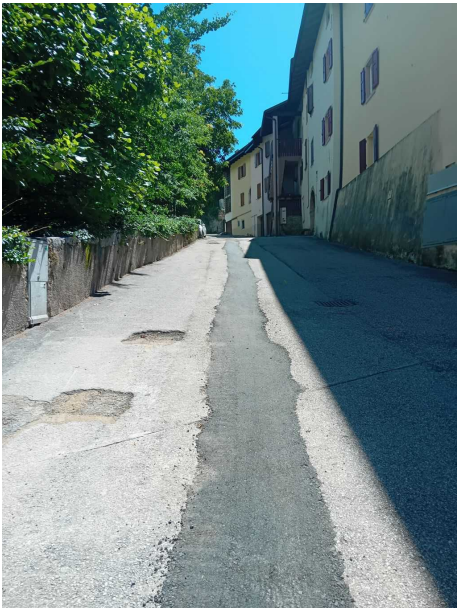
357

Assenza di percorso pedonale a raso

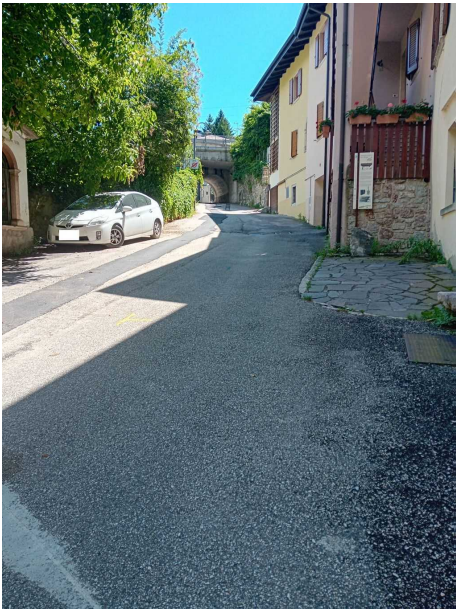
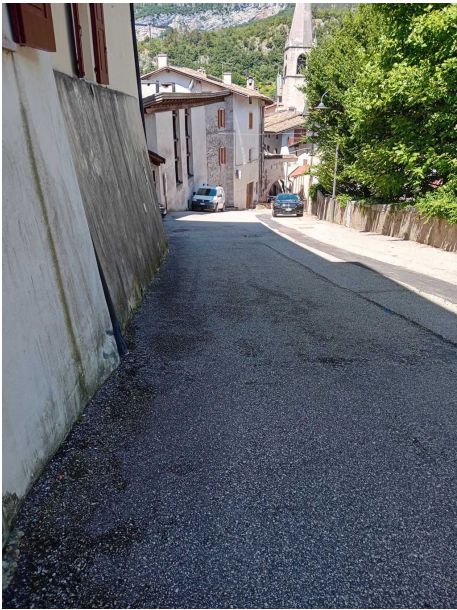
358

Percorso in pendenza privo di corrimano

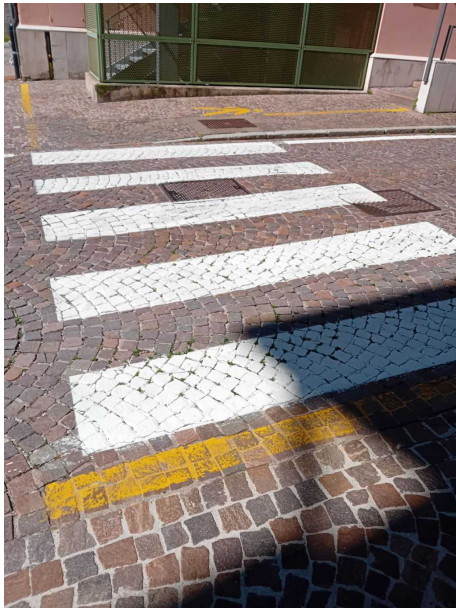
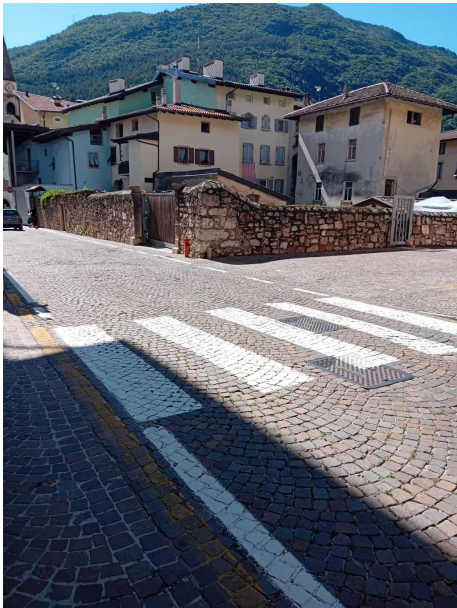
| Tipologia Criticità | H.02 - Segnaletica tattilopiantare assente o inadeguata |
| Descrizione Criticità | Assenza o danneggiamento di segnalazione tattilopiantare per l'intercettazione di attraversamento pedonale |

| Descrizione intervento | Intercettazione dell'attraversamento pedonale attraverso la collocazione di adeguata segnaletica tattilopiantare sul marciapiede. Se non vi è semaforo sarà sufficiente sbarrare il marciapiede all'altezza del centro della zona zebrata posta a 90°, con il codice di direzione rettilinea di larghezza 60 cm, che terminerà 40 cm prima del confine fra scivolo e zona carrabile con il codice di pericolo valicabile che deve coprire tutta la luce dello scivolo. |

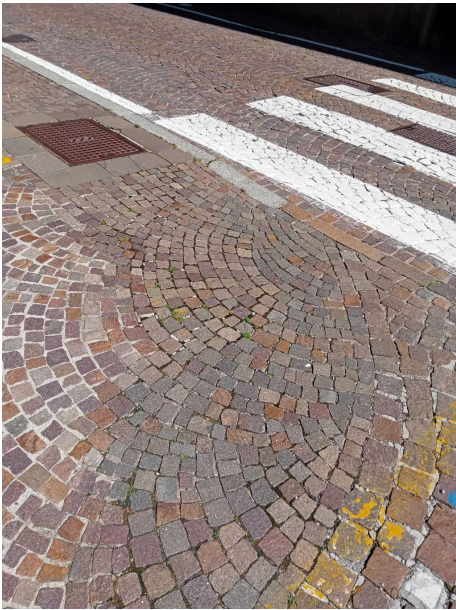
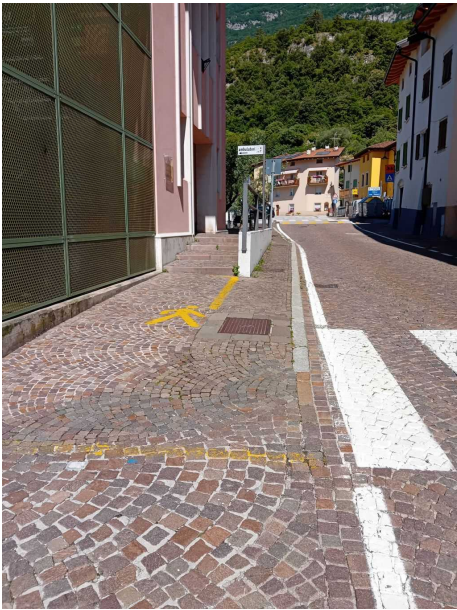
363  
Vezzano

B.01 - Raccordo pedonale inadeguato  
Raccordo pedonale inadeguato - compresenza pendenze longitudinale e trasversale in prossimità della rampa di raccordo tra il marciapiede e l'attraversamento in carreggiata

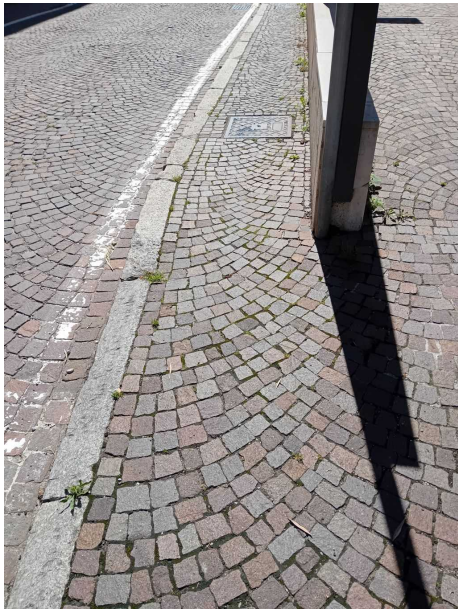
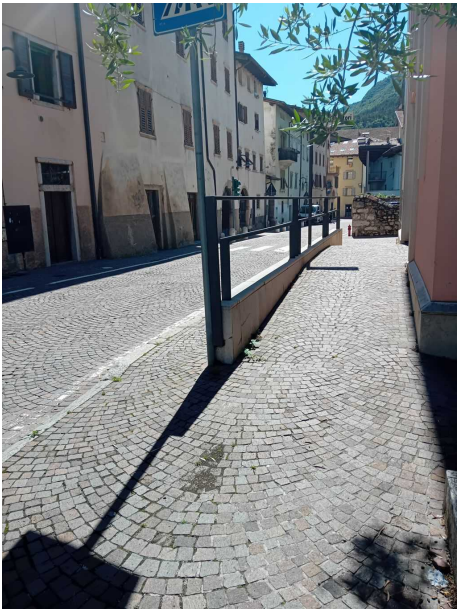
364  
Vezzano

L.02 - Percorso inadeguato o non protetto  
Assenza di percorso accessibile o percorso sottodimensionato

Ampliamento della larghezza complessiva del percorso esistente tramite realizzazione di una nuova pavimentazione pedonale, identica alla preesistente. Per consentirne l'uso da parte di persone in sedia a ruote, la larghezza minima del percorso dovrà essere di 120 cm, con superficie calpestabile compatta ed omogenea. Le fugature, se presenti, saranno prive di risalti e non superiori a 0,5 cm. La pendenza trasversale non dovrà superare l'1%.

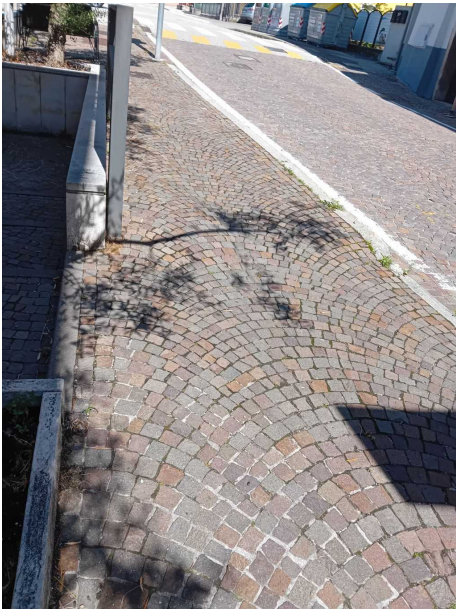
365  
Vezzano

N.01 - Pavimentazione inadeguata  
Presenza di sconnessioni, buche isolate, deformazioni della pavimentazione esistente, assenza di porzioni di essa

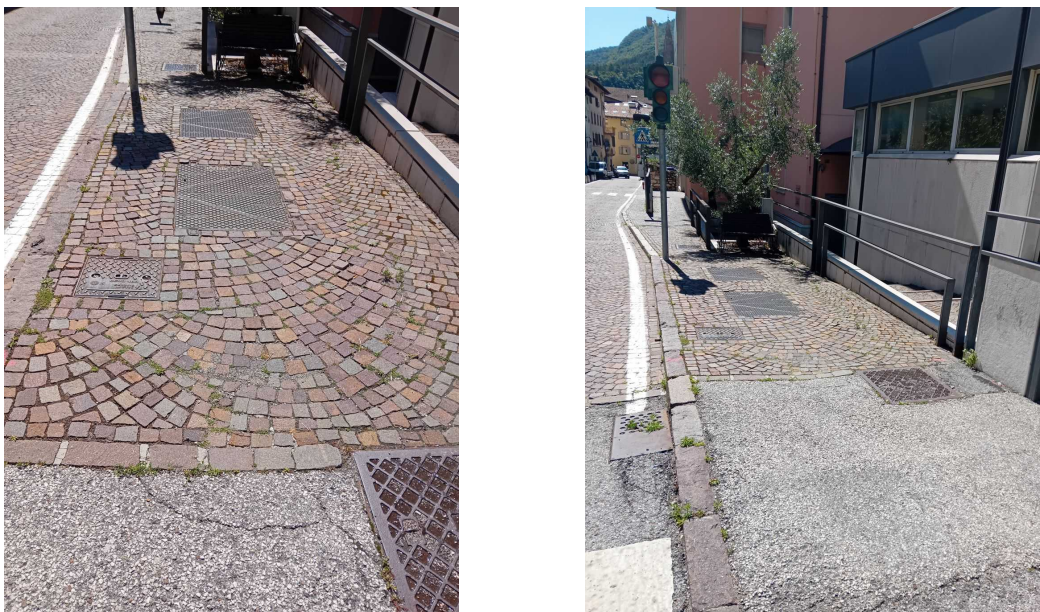
366

N.01 - Pavimentazione inadeguata

Presenza di sconnessioni, buche isolate, deformazioni della pavimentazione esistente, assenza di porzioni di essa

Adeguamento della pavimentazione dissestata tramite demolizione e rifacimento del tappetino d'usura o sostituzione di parte di essa, con finitura tale da rendere il piano di calpestio perfettamente complanare e raccordato adeguatamente alla pavimentazione esistente.

Porfido

$4 \times 1.5 = 6$  (Metri quadri)

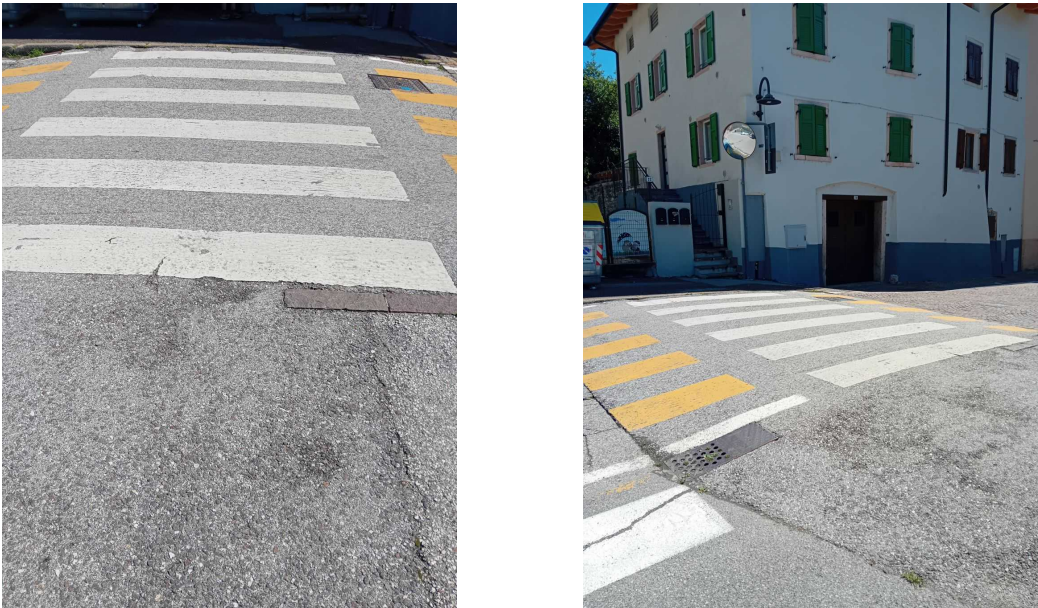
367

H.02 - Segnaletica tattilopiantare assente o inadeguata

Assenza o danneggiamento di segnalazione tattilopiantare per l'intercettazione di attraversamento pedonale

Intercettazione dell'attraversamento pedonale attraverso la collocazione di adeguata segnaletica tattilopiantare sul marciapiede. Se non vi è semaforo sarà sufficiente sbarrare il marciapiede all'altezza del centro della zona zebrata posta a 90°, con il codice di direzione rettilinea di larghezza 60 cm, che terminerà 40 cm prima del confine fra scivolo e zona carrabile con il codice di pericolo valicabile che deve coprire tutta la luce dello scivolo.

Tipo LogesVetEvolution

7.2 (Metri lineari)

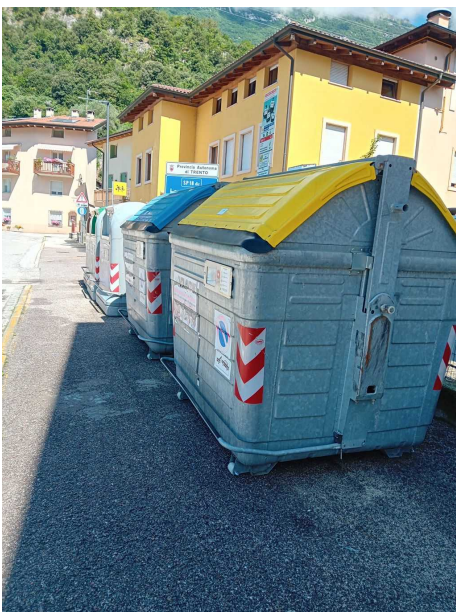
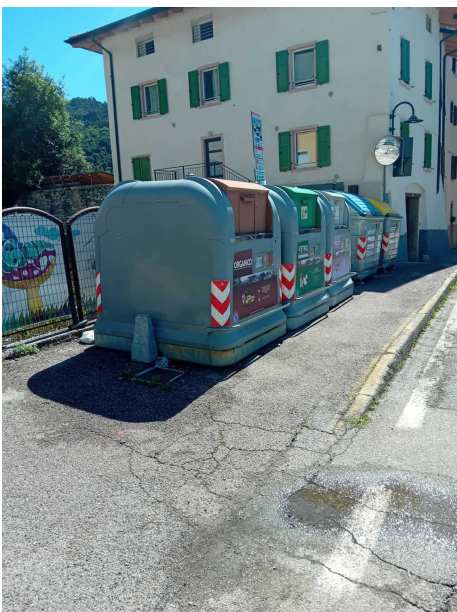
368

E.02 - Ostacolo

Ostacolo da riposizionare - complesso (dissuasore di sosta/ espositore fisso/ base fissa a corredo di segnaletica verticale/ seduta)

Isola ecologica da riposizionare

Riposizionamento dell'ostacolo in altra sede tale da non intercettare il percorso pedonale che deve mantenere larghezza minima di 120 cm e altezza minima 220 cm.

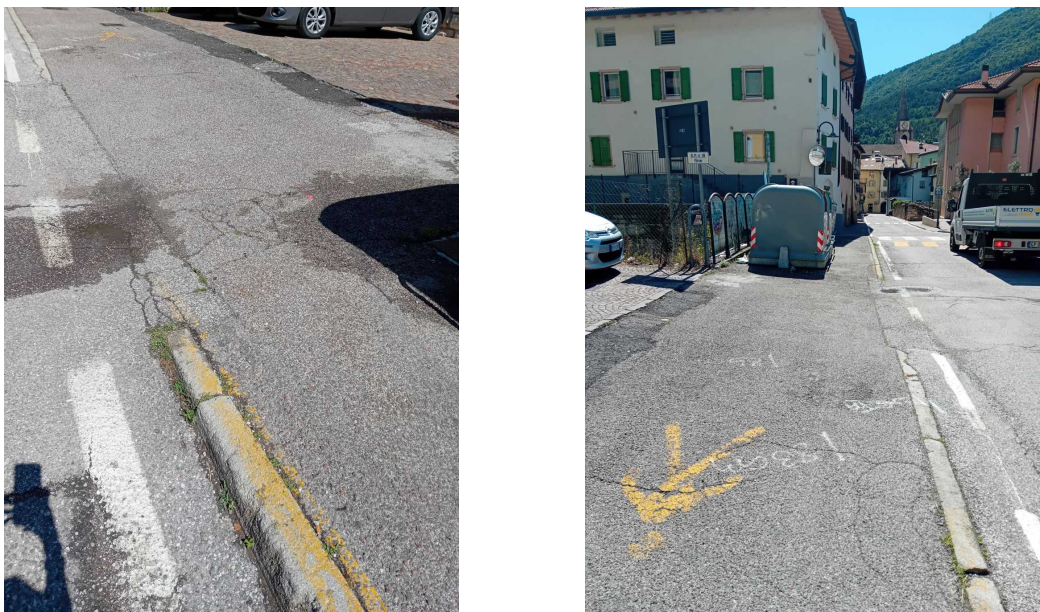
369

Passo carraio inadeguato per pendenza trasversale

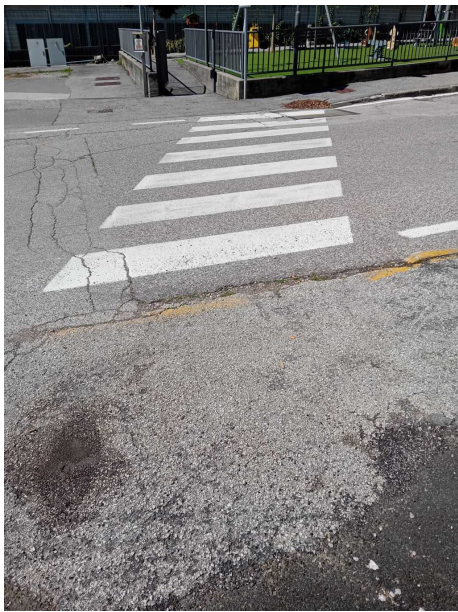
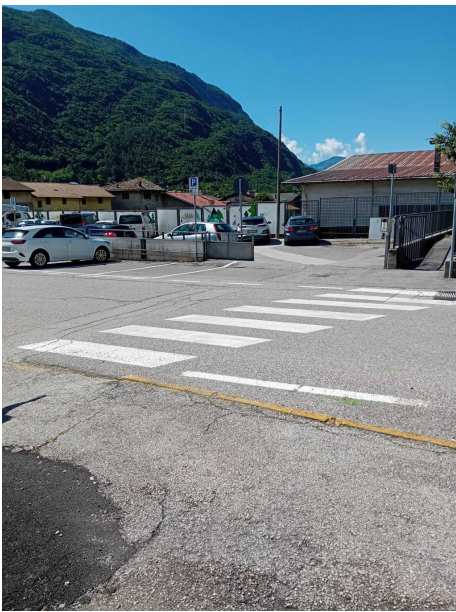
370

Assenza o danneggiamento di segnalazione tattilopiantare per l'intercettazione di attraversamento pedonale

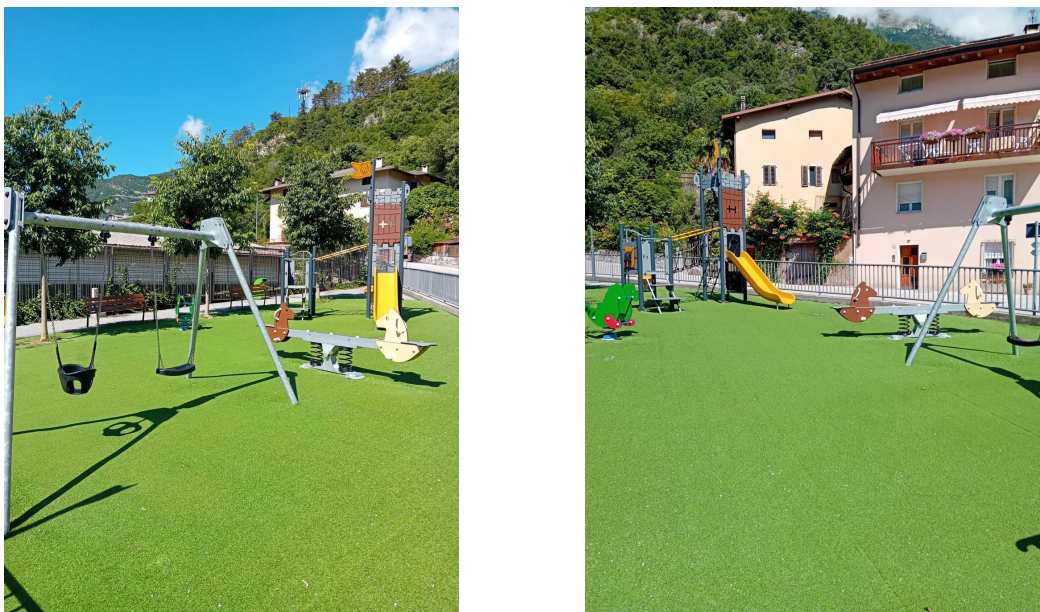
371

Parchi gioco. Assenza di attrezzature e giochi fruibili

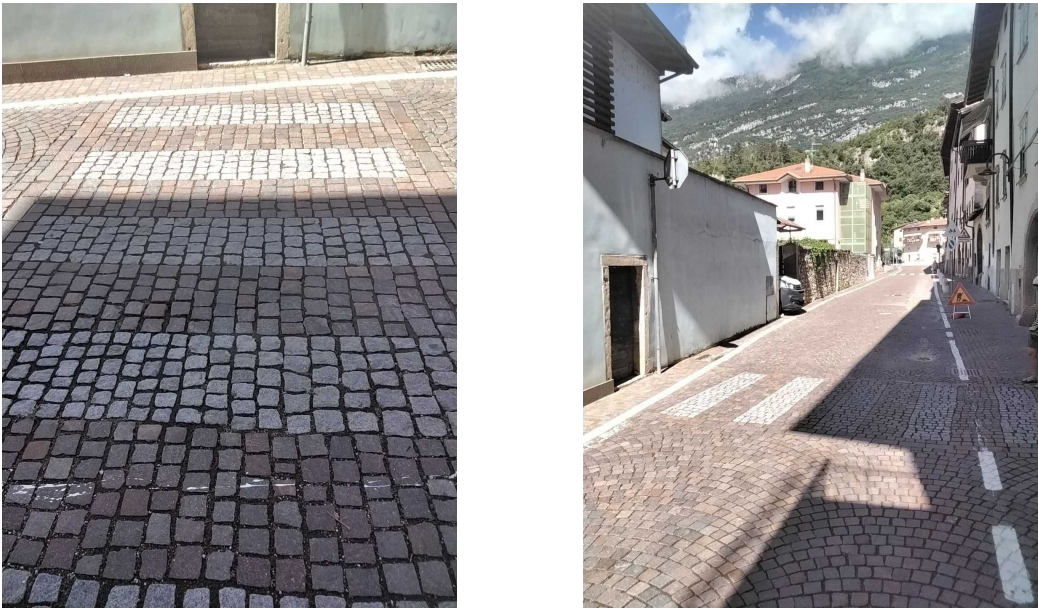
372

Assenza o danneggiamento di segnalazione tattilopiantare per l'intercettazione di attraversamento pedonale

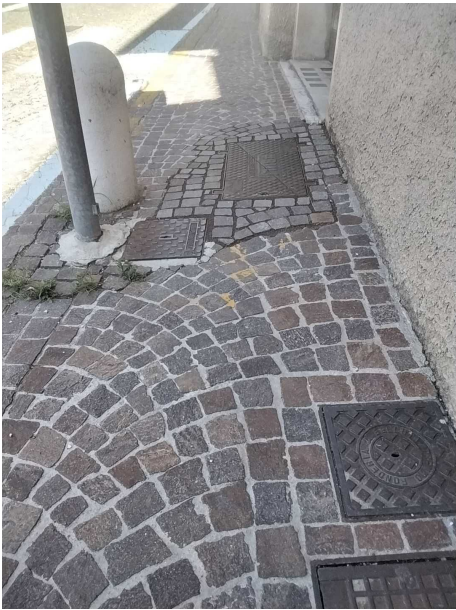
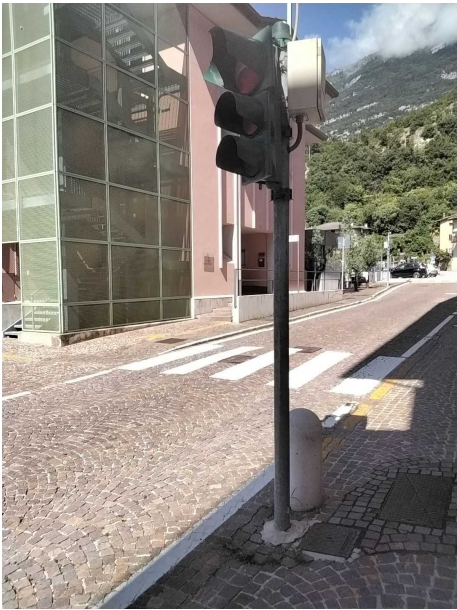
374

Pendenza trasversale eccessiva

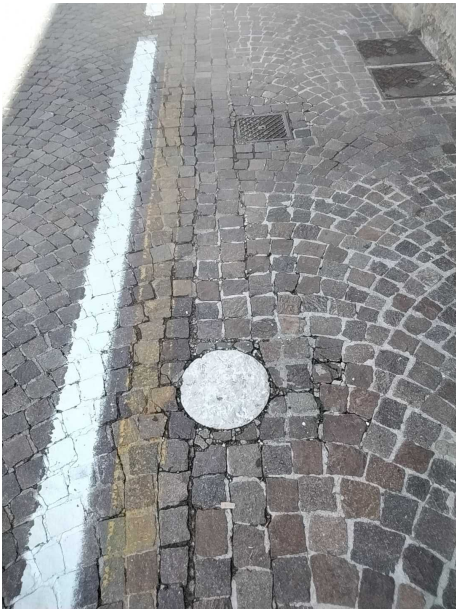
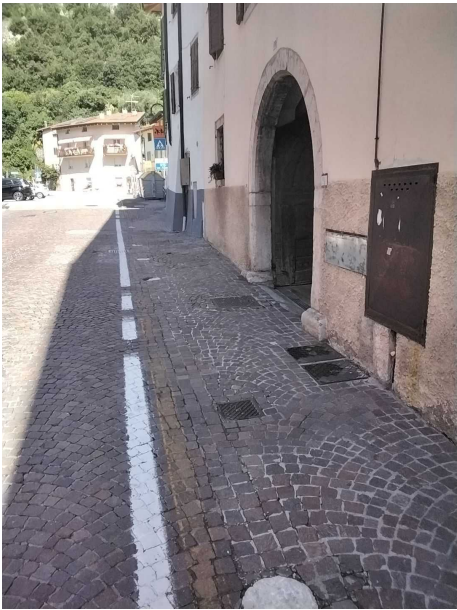
Pavimentazione dissestata per la presenza di pozzetto/chiusino

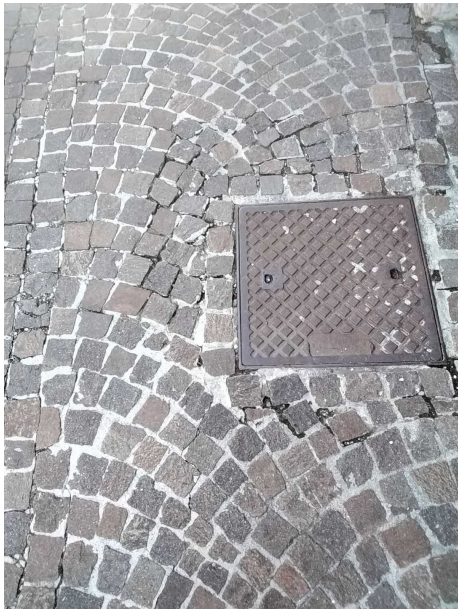
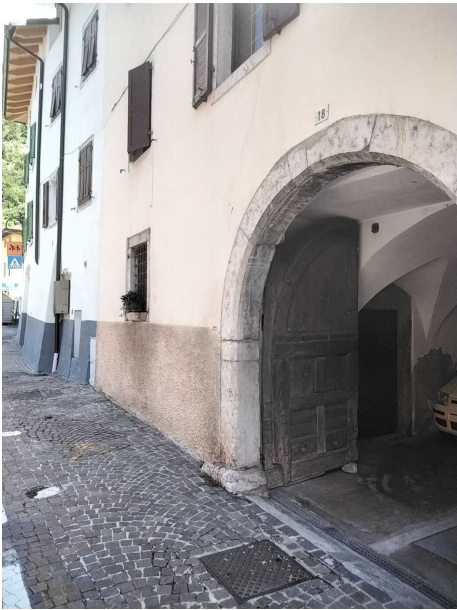
376

Pavimentazione dissestata per la presenza di pozzetto/chiusino
