**COMUNE DI VALLELAGHI**  
Provincia di Trento

# **Piano di eliminazione delle barriere architettoniche e sensoriali P.E.B.A.**

## **Schede di rilievo**

**SCHEDE 301-400**

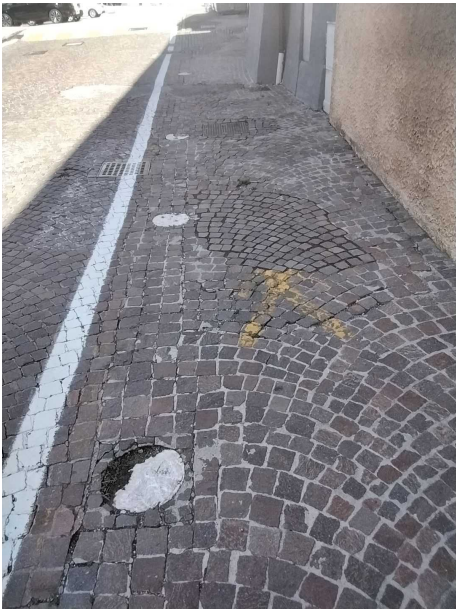
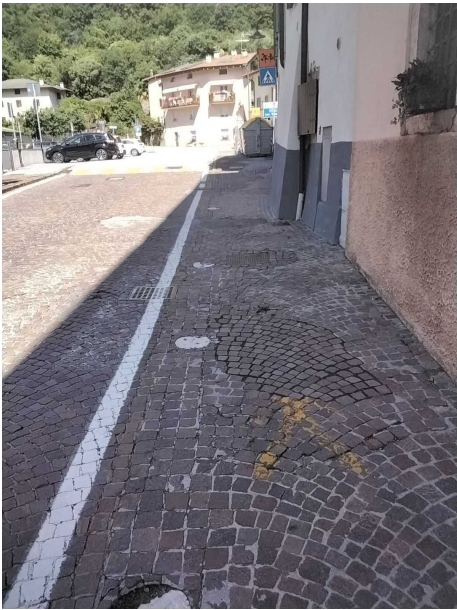
377

Sconnessione generalizzata della pavimentazione

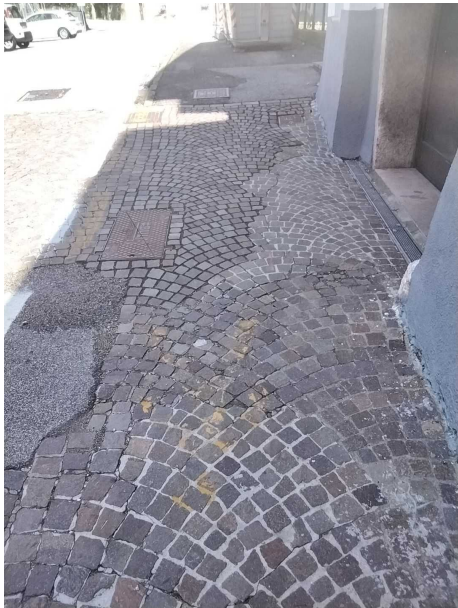
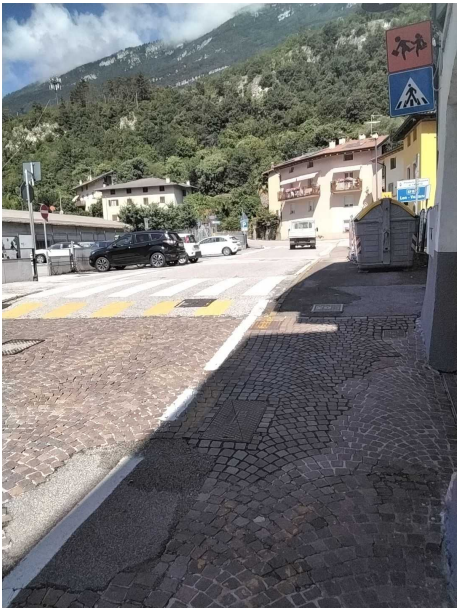
378  
Vezzano

A.02 - Pendenza eccessiva del piano di calpestio  
Scivolo con pendenza longitudinale eccessiva o assenza di scivolo

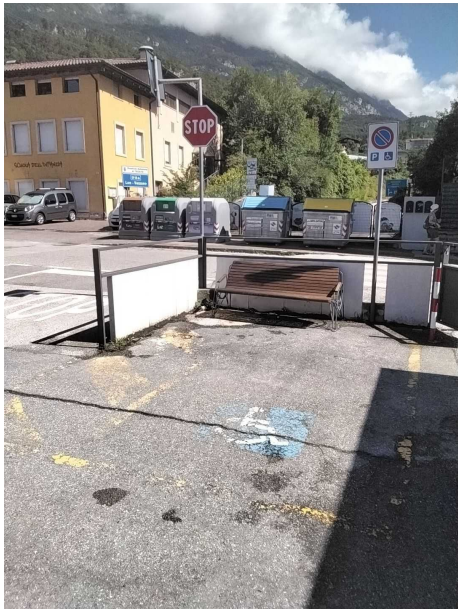
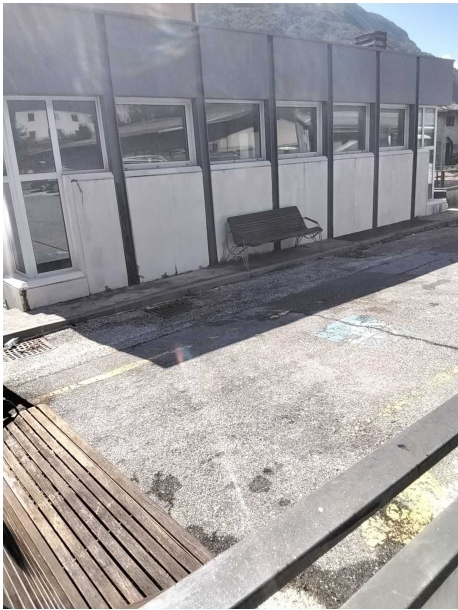
380  
Vezzano

E.01 - Ostacolo  
Ostacolo da riposizionare - semplice (dosso/paletto/archetto/ fioriera/cassonetto della spazzatura/espositore mobile)

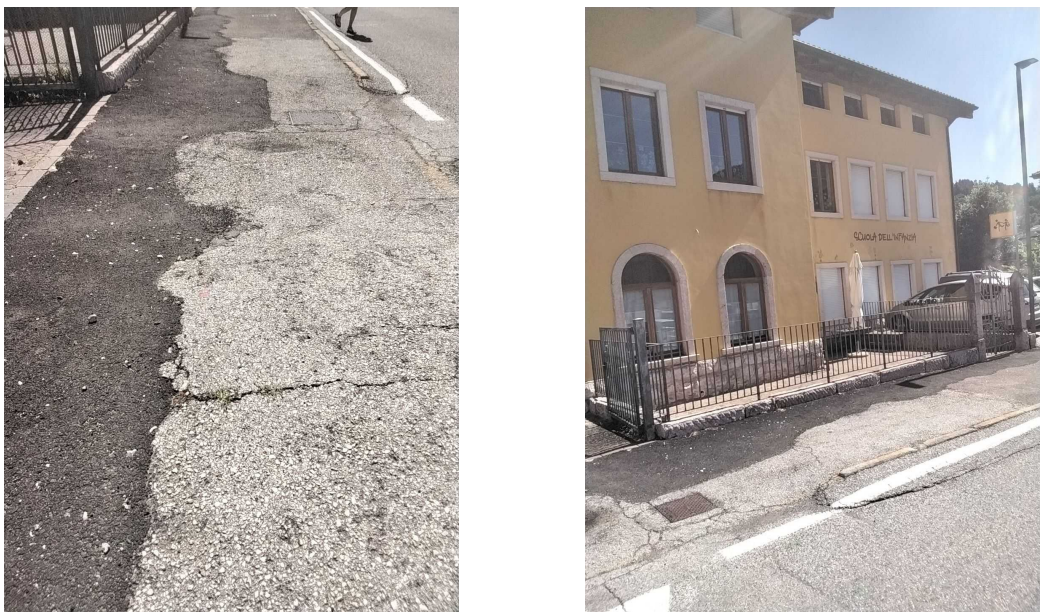
381

Sconnessione generalizzata della pavimentazione

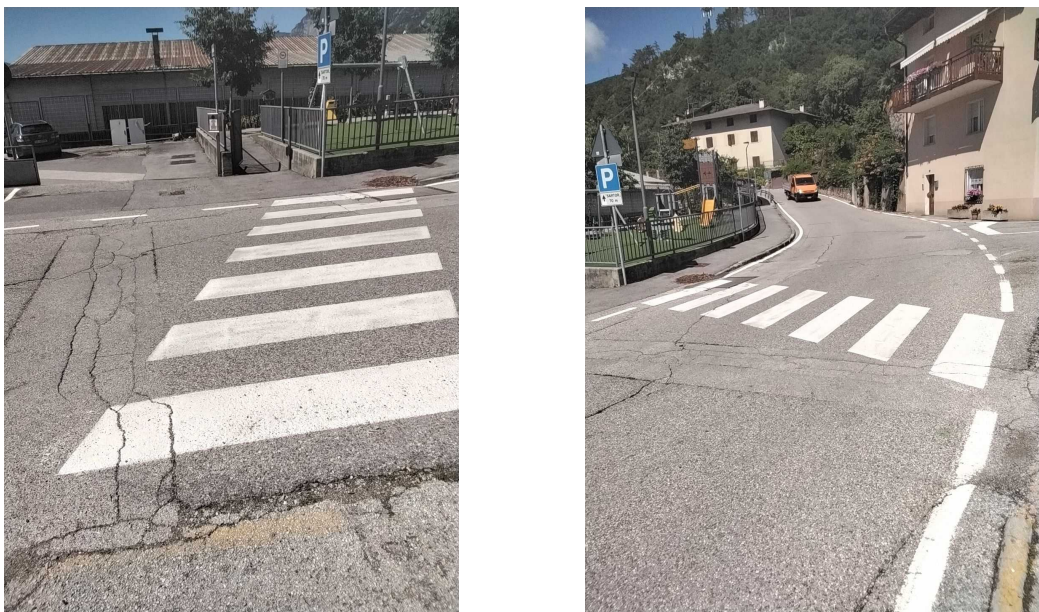
382

Assenza o danneggiamento di segnalazione tattilopiantare come linea guida all'orientamento delle persone non vedenti;

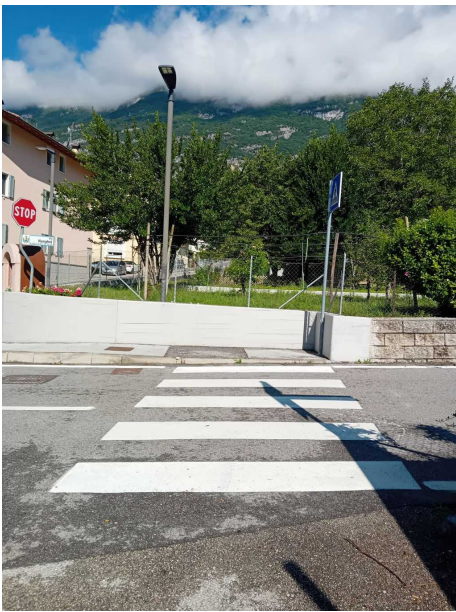
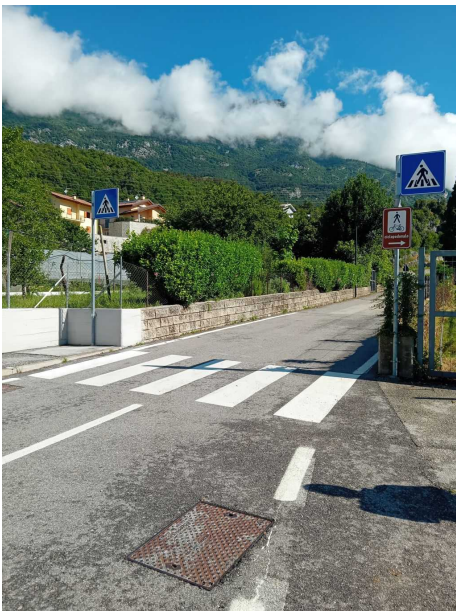
Assenza o danneggiamento di segnalazione tattilopiantare per l'intercettazione di attraversamento pedonale

Intercettazione dell'attraversamento pedonale attraverso la collocazione di adeguata segnaletica tattilopiantare sul marciapiede. Se non vi è semaforo sarà sufficiente sbarrare il marciapiede all'altezza del centro della zona zebraata posta a 90°, con il codice di direzione rettilinea di larghezza 60 cm, che terminerà 40 cm prima del confine fra scivolo e zona carrabile con il codice di pericolo valicabile che deve coprire tutta la luce dello scivolo.

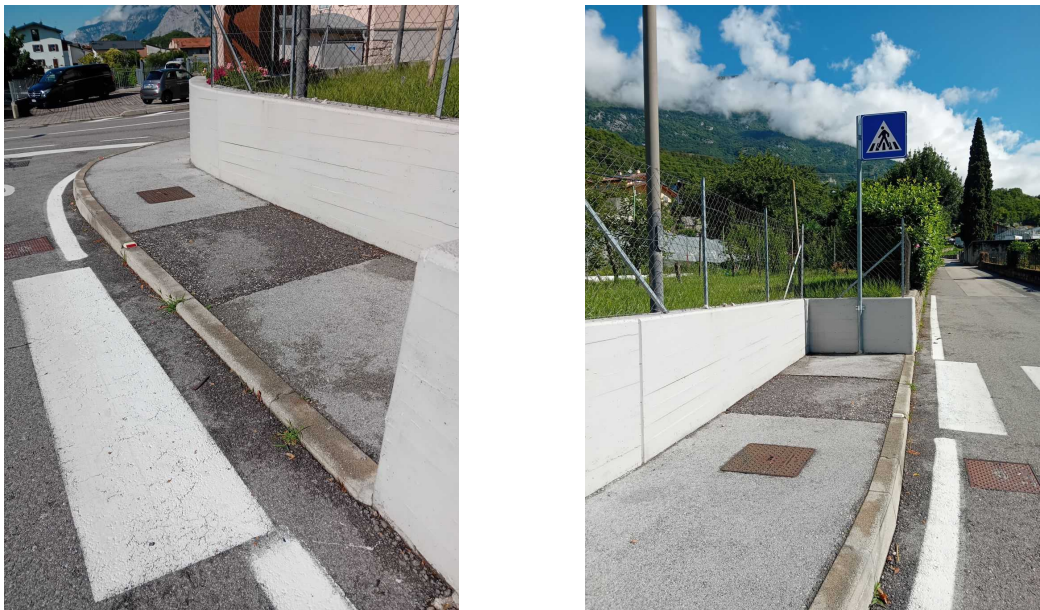
384

G.01 - Dislivello

Gradino maggiore di 2,5 cm - soluzione a una rampa

Raccordo del dislivello esistente tramite riporto di materiale con realizzazione di una rampa avente le seguenti caratteristiche: - pendenza longitudinale preferibilmente inferiore/uguale al 5% (in ogni caso non superiore al 8%); - pendenza trasversale non superiore all'1%; - pavimentazione uniforme e compatta; - larghezza non inferiore a 120 cm (se possibile pari a150 cm); - per lunghezze superiori ai 10 m la rampa dovrà essere interrotta con un piano orizzontale intermedio di dimensioni non inferiori a 150x150 cm; - per dislivelli fra i piani a monte e valle della rampa maggiori di 20 cm, si suggerisce di dotare la stessa di cordolo battiruota (o elemento di medesima risposta funzionale) e corrimano su almeno uno dei due lati, visibilmente percepibile anche a distanza; - la rampa dovrà essere percepibile da parte delle persone non vedenti tramite l'impiego di opportuna segnaletica tattilo plantare ad alto contrasto cromatico; - qualora la larghezza del percorso pedonale esistente sia superiore a 200 cm, la rampa potrà avere larghezza inferiore alla totalità dello stesso ma in ogni caso non inferiore a 120 cm.

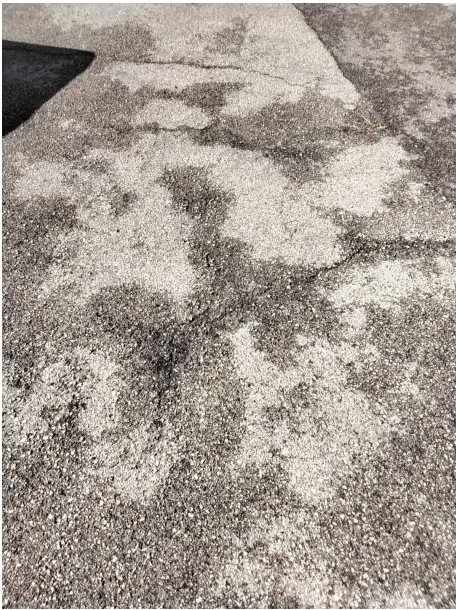
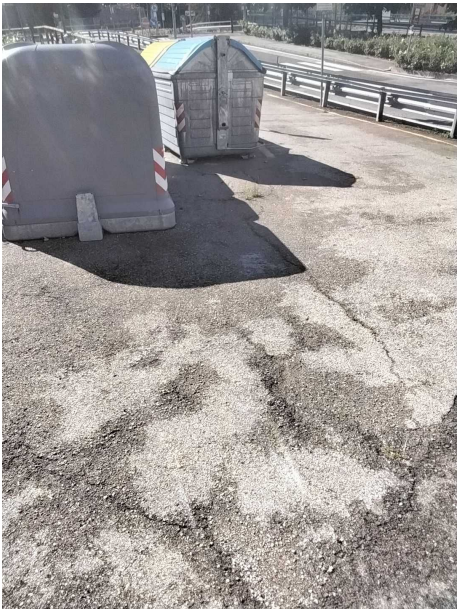
| ID | 386 |

| Tipologia Criticità | N.01 - Pavimentazione inadeguata |
| Descrizione Criticità | Presenza di sconnessioni, buche isolate, deformazioni della pavimentazione esistente, assenza di porzioni di essa |

| Descrizione intervento | Adeguamento della pavimentazione dissestata tramite demolizione e rifacimento del tappetino d'usura o sostituzione di parte di essa, con finitura tale da rendere il piano di calpestio perfettamente complanare e raccordato adeguatamente alla pavimentazione esistente. |

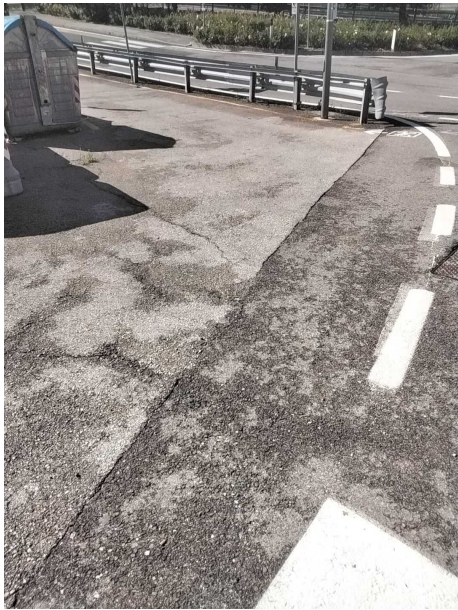
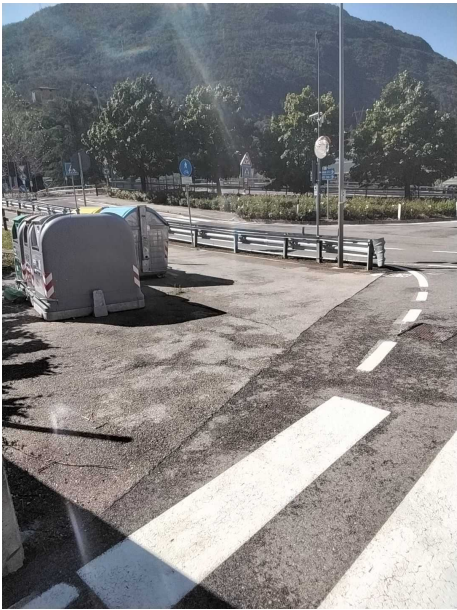
387  
Vezzano

L.01 - Percorso inadeguato o non protetto  
Assenza di percorso pedonale a raso

Delimitazione di porzione del percorso riservata ai pedoni tramite realizzazione di segnaletica a terra con riga bianca di larghezza 12-15 cm o elemento percettibile al tatto plantare, finalizzata ad aumentarne il livello di sicurezza in ambiti caratterizzati da scarso traffico veicolare. La pavimentazione da delimitare deve risultare compatta e omogenea e avere pendenza trasversale non superiore all'1%.

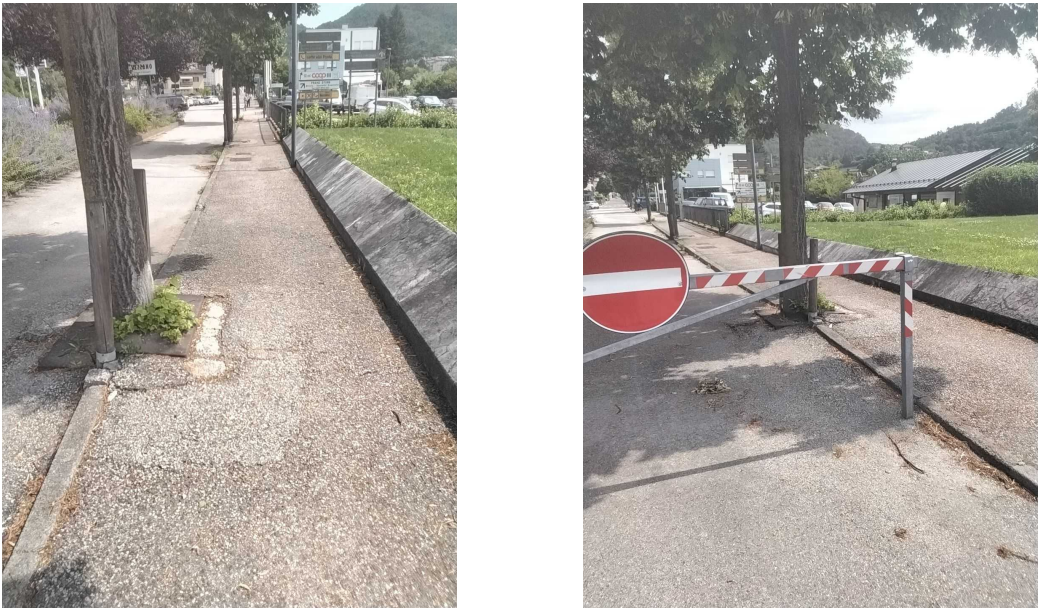
388

N.06 - Pavimentazione inadeguata

Pavimentazione sconnessa/deformata per la presenza di radici affioranti

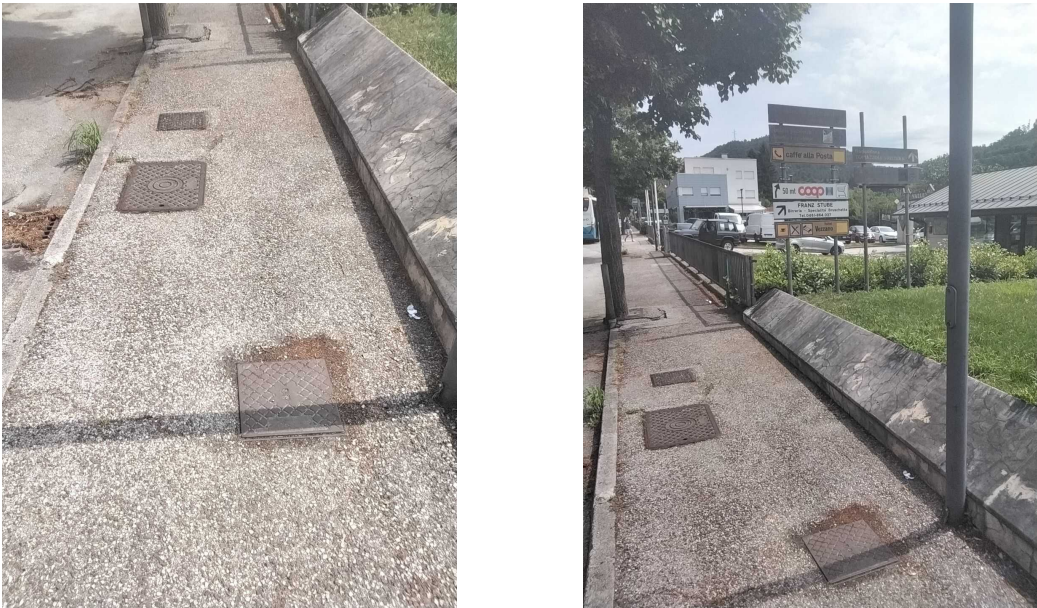
389

Pavimentazione dissestata per la presenza di pozzetto/chiusino

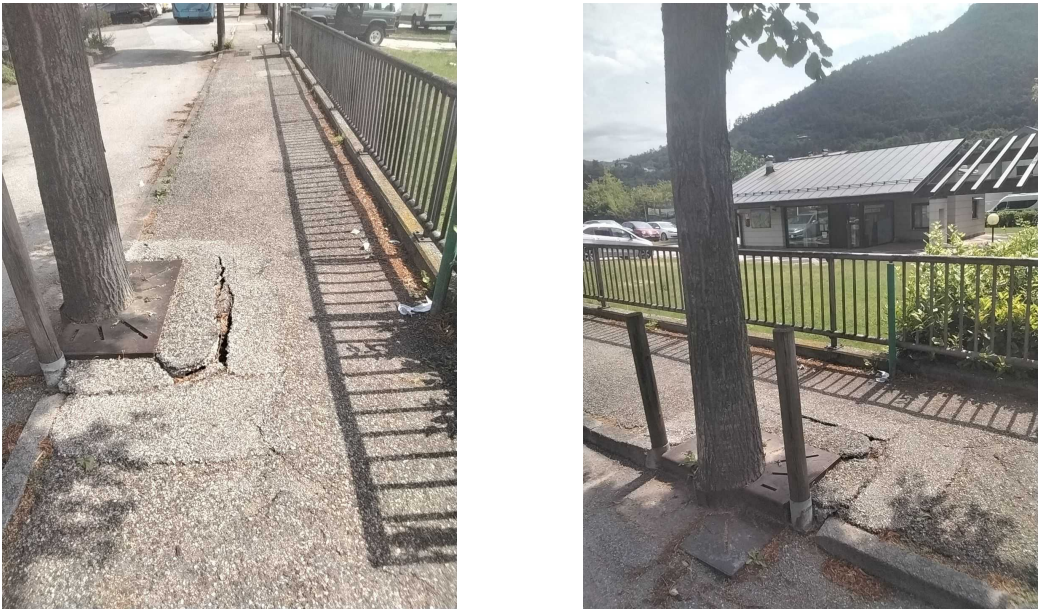
Pavimentazione sconnessa/deformata per la presenza di radici affioranti

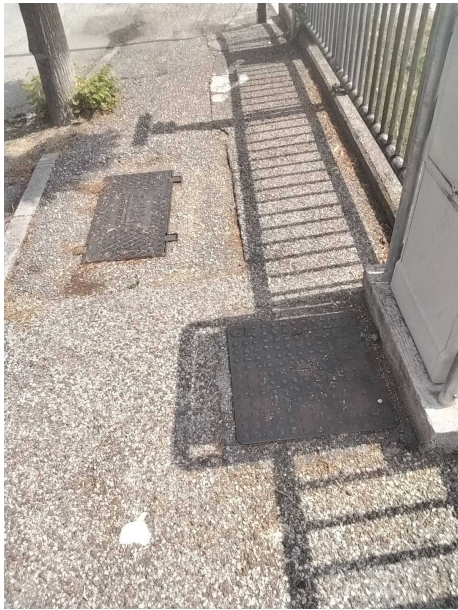
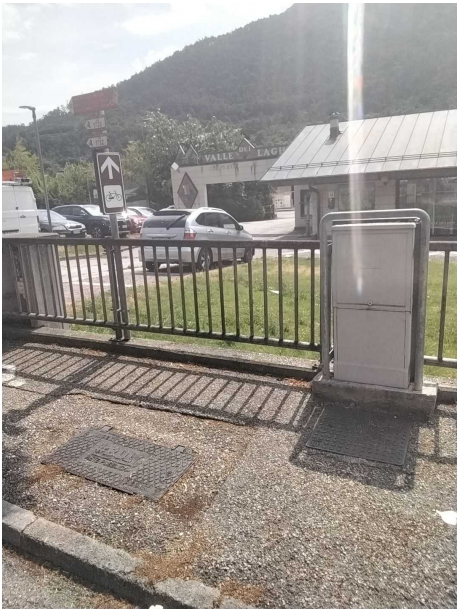
391  
Vezzano

N.03 - Pavimentazione inadeguata  
Pavimentazione dissestata per la presenza di pozzetto/chiusino

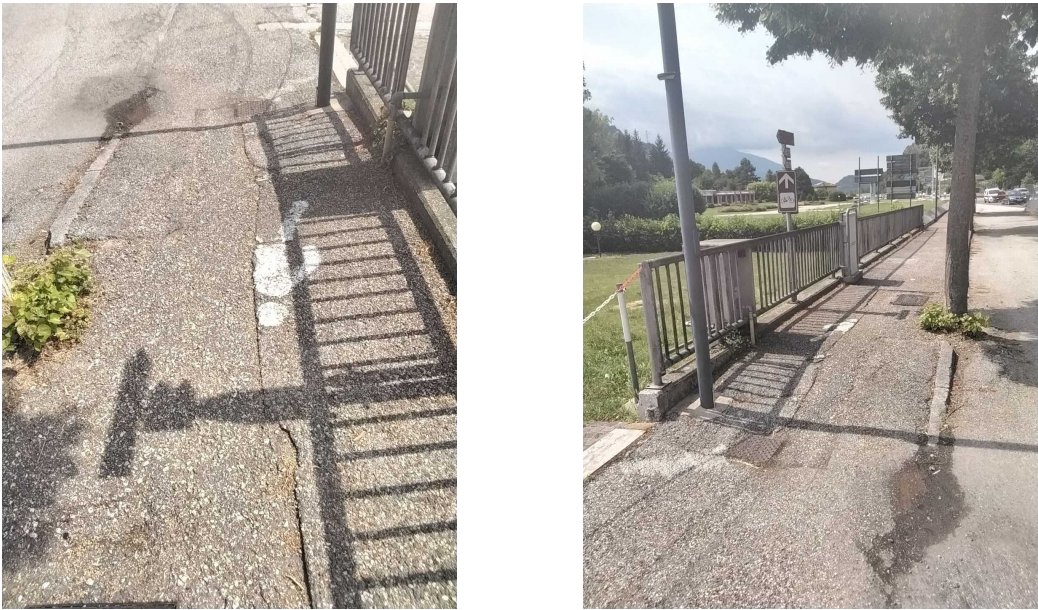
392

Sconnessione generalizzata della pavimentazione

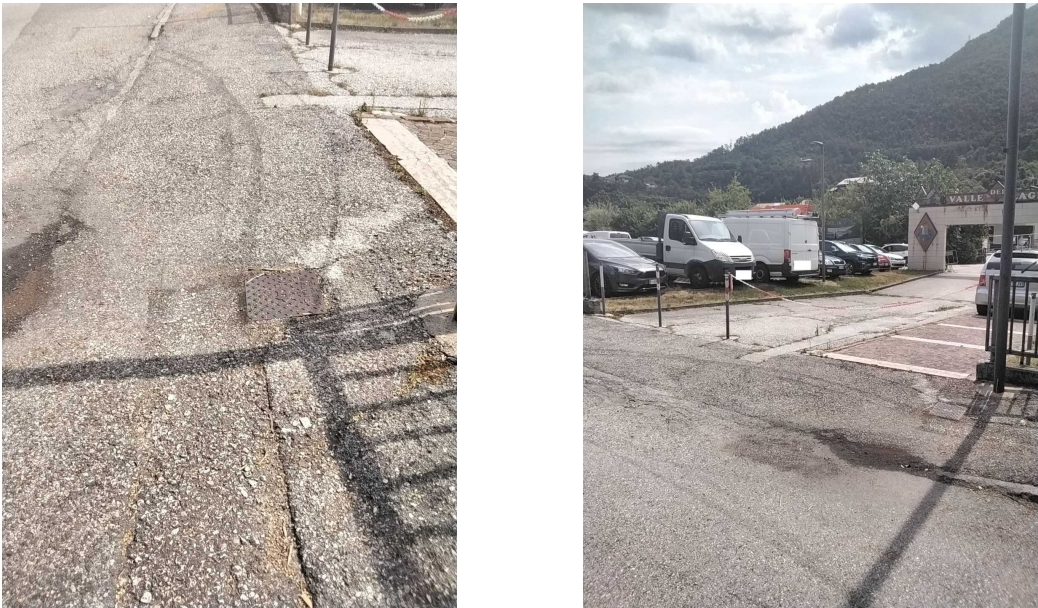
393

Passo carraio inadeguato per pendenza trasversale

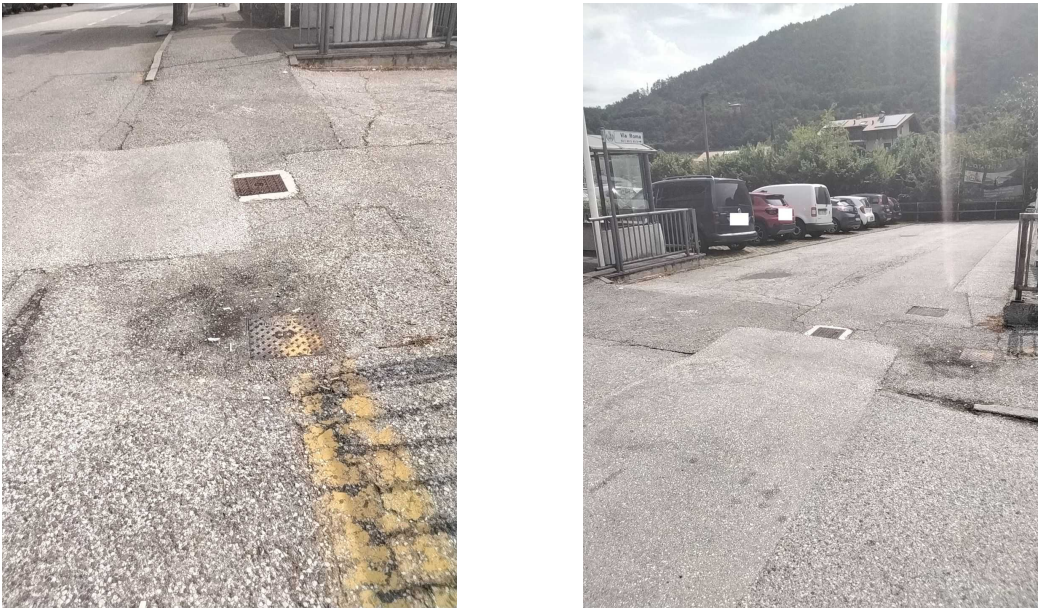
Sconnessione generalizzata della pavimentazione

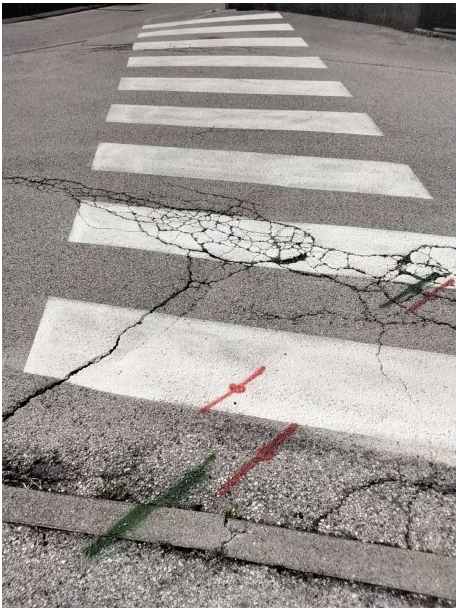
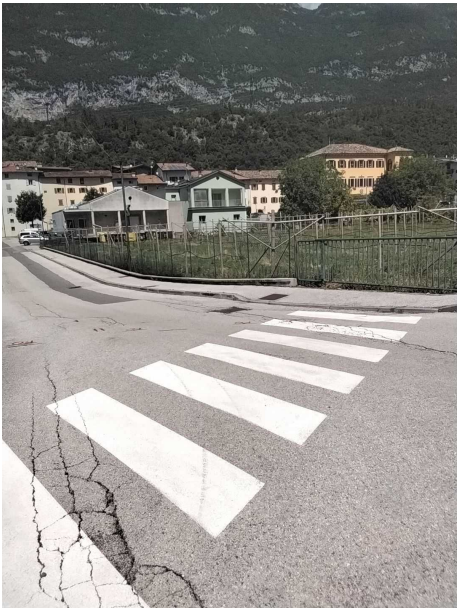
395

Assenza o danneggiamento di segnalazione tattilopiantare per l'intercettazione di attraversamento pedonale

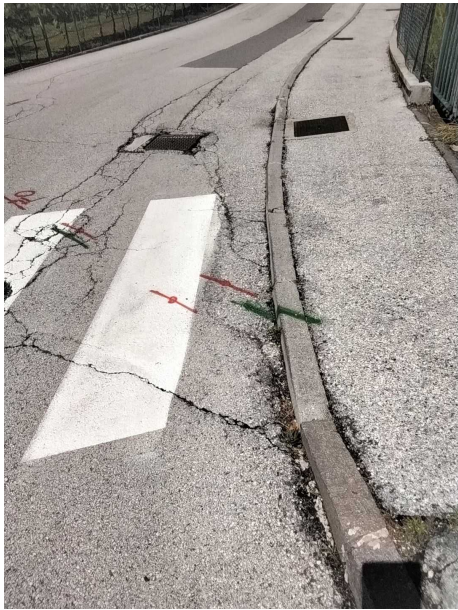
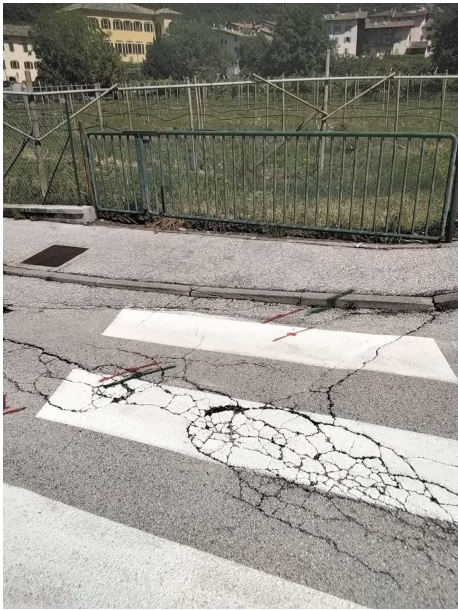
396  
Vezzano

B.01 - Raccordo pedonale inadeguato  
Raccordo pedonale inadeguato - compresenza pendenze longitudinale e trasversale in prossimità della rampa di raccordo tra il marciapiede e l'attraversamento in carreggiata

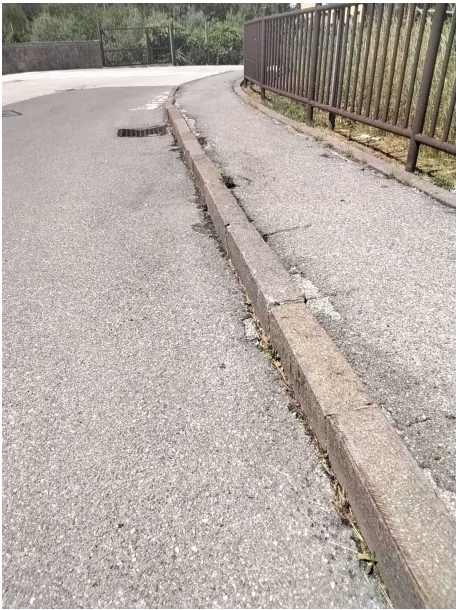
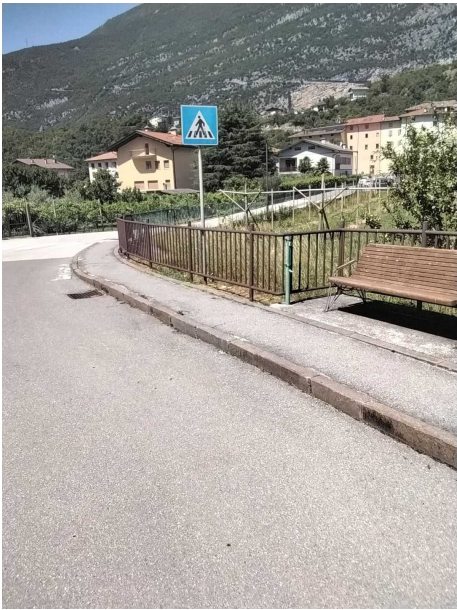
397  
Vezzano

N.02 - Pavimentazione inadeguata  
Sconnessione generalizzata della pavimentazione

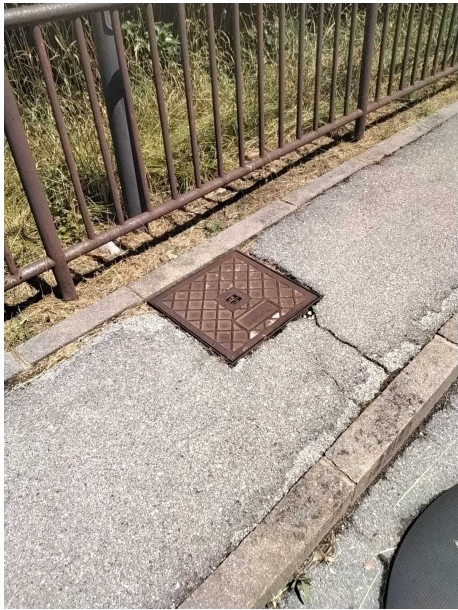
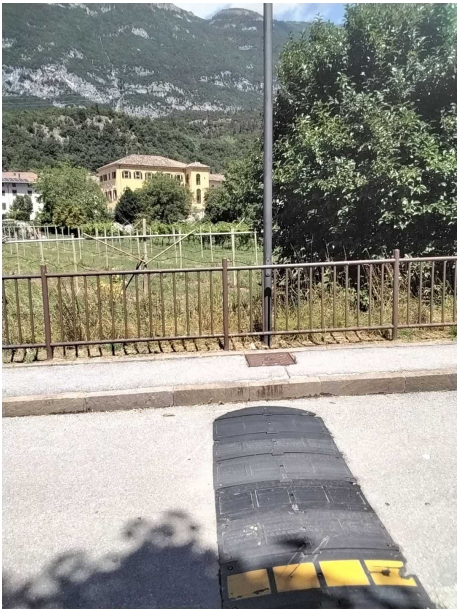
398

N.03 - Pavimentazione inadeguata

Pavimentazione dissestata per la presenza di pozzetto/chiusino

Adeguamento tramite asporto della pavimentazione esistente e messa in quota del manufatto al fine di rendere il piano di calpestio perfettamente complanare.
