**COMUNE DI VALLELAGHI**  
Provincia di Trento

# **Piano di eliminazione delle barriere architettoniche e sensoriali P.E.B.A.**

## **Schede di rilievo**

**SCHEDE 501-522**

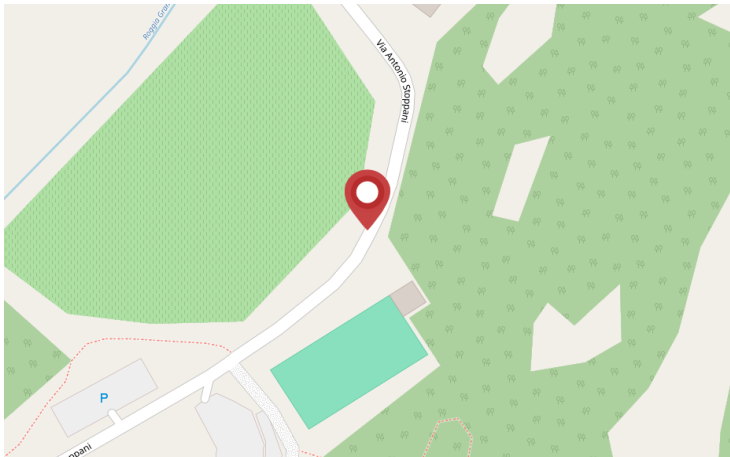
501

L.07 - Percorso inadeguato o non protetto

Percorso in pendenza privo di corrimano

Inserimento di corrimano visivamente percepibile anche a distanza da parte di persone ipovedenti con le seguenti caratteristiche: - sezione con diametro pari a 40 mm; - altezza compresa fra 90 e 100 cm; - prolungamento di 30 cm oltre la fine del percorso in pendenza; - distanza fra corrimano e parete compresa fra 4 e 5 cm. Nel caso di maggior uso da parte di bambini il corrimano dovrà avere: - sezione non superiore a 30 mm; - altezza compresa tra 60 e 75 cm. In caso di utenza mista si consiglia l'utilizzo di doppio corrimano posto alle due altezze.

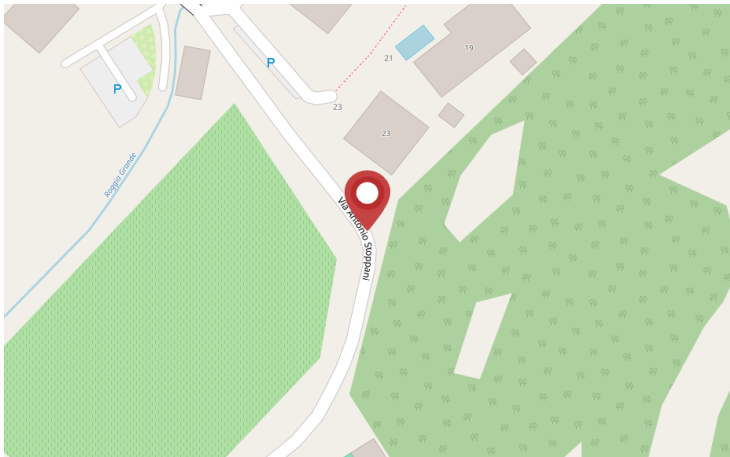
502  
Vezzano

N.03 - Pavimentazione inadeguata  
Pavimentazione dissestata per la presenza di pozzetto/chiusino

Adeguamento tramite asporto della pavimentazione esistente e messa in quota del manufatto al fine di rendere il piano di calpestio perfettamente complanare.  
Asfalto  
2 (Numero)

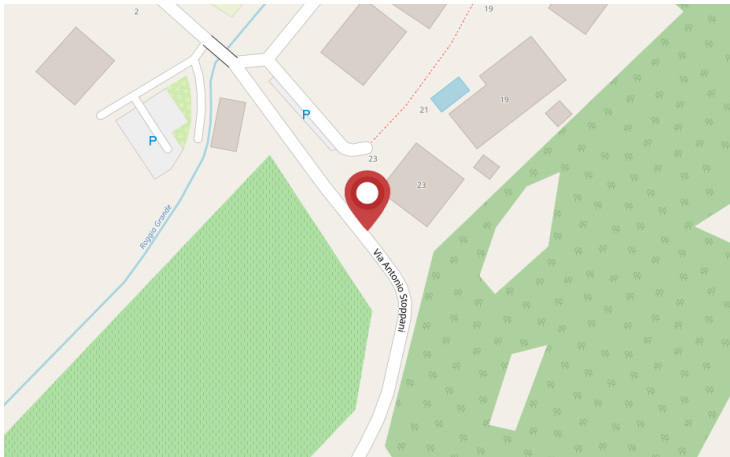
503  
Vezzano

N.03 - Pavimentazione inadeguata  
Pavimentazione dissestata per la presenza di pozzetto/chiusino

Adeguamento tramite asporto della pavimentazione esistente e messa in quota del manufatto al fine di rendere il piano di calpestio perfettamente complanare.  
Asfalto  
1 (Numero)

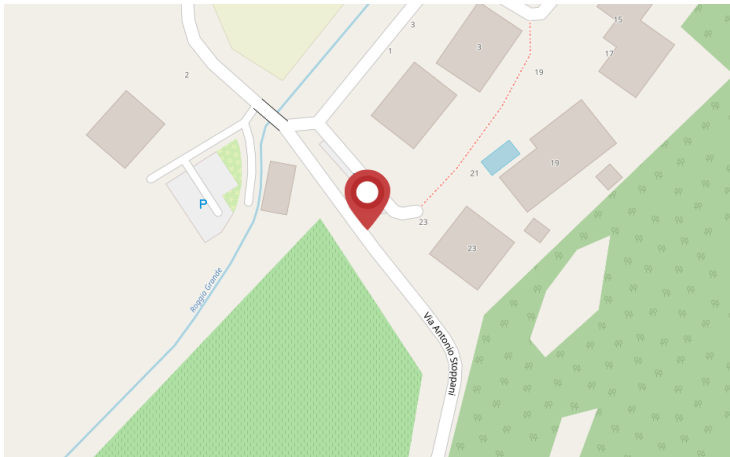
504

N.02 - Pavimentazione inadeguata

Sconnessione generalizzata della pavimentazione

Sostituzione della pavimentazione previa demolizione dell'esistente. Il nuovo percorso dovrà avere le seguenti caratteristiche: - superficie calpestabile compatta ed omogenea; - pendenza trasversale non superiore all'1%; - larghezza non inferiore a 150 cm.

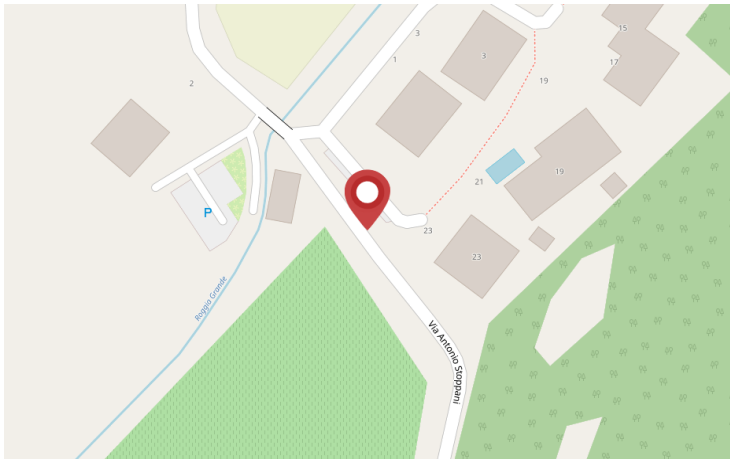
505  
Vezzano

N.03 - Pavimentazione inadeguata  
Pavimentazione dissestata per la presenza di pozzetto/chiusino

Adeguamento tramite asporto della pavimentazione esistente e messa in quota del manufatto al fine di rendere il piano di calpestio perfettamente complanare.  
Asfalto  
2 (Numero)

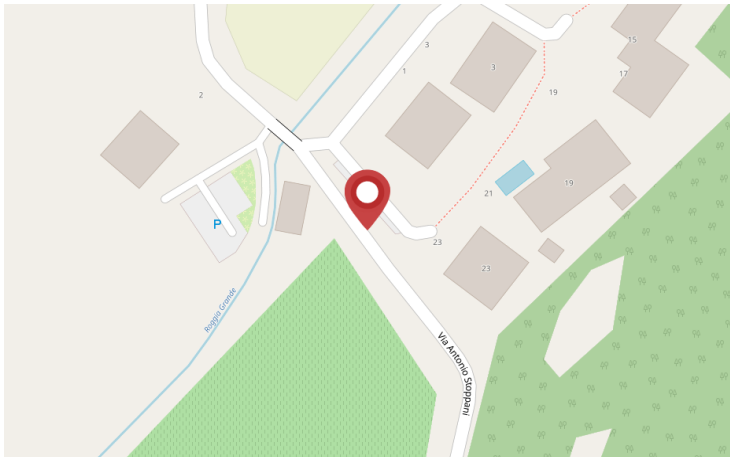
506

N.02 - Pavimentazione inadeguata

Sconnessione generalizzata della pavimentazione

Sostituzione della pavimentazione previa demolizione dell'esistente. Il nuovo percorso dovrà avere le seguenti caratteristiche: - superficie calpestabile compatta ed omogenea; - pendenza trasversale non superiore all'1%; - larghezza non inferiore a 150 cm.

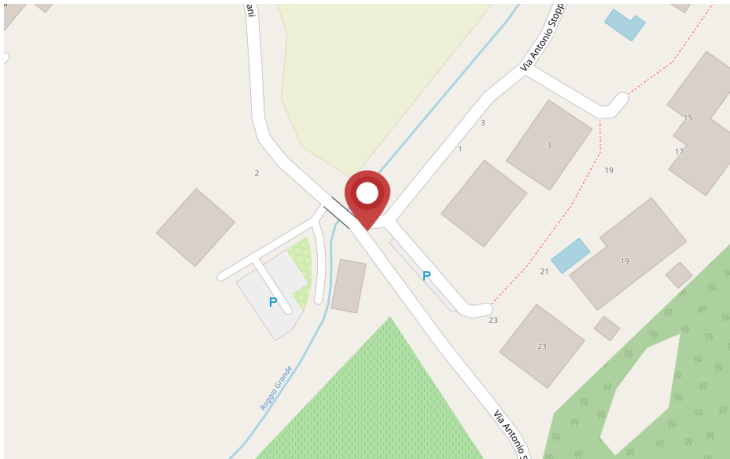
507

C.01 - Attraversamento pedonale assente o inadeguato

Assenza di attraversamento pedonale (a raso)

Nuova realizzazione di attraversamento pedonale a raso con pavimentazione medesima a quella già presente, tramite: - adeguamento dei raccordi al percorso pedonale esistente; - inserimento di segnaletica tattile a pavimento; - realizzazione di zebraure di larghezza minima pari a 250 cm.

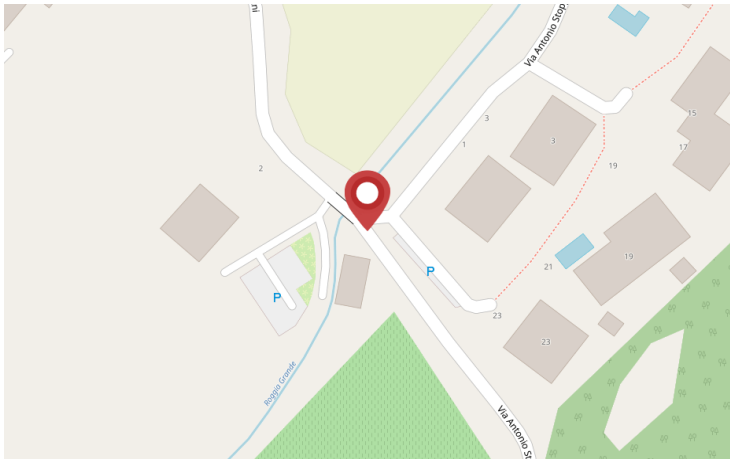
508  
Vezzano

A.01 - Pendenza eccessiva del piano di calpestio  
Pendenza trasversale eccessiva

Demolizione e rifacimento della porzione di pavimentazione interessata da pendenza trasversale e realizzazione di nuovo piano di calpestio con pendenza trasversale non superiore all'1%.  
Asfalto  
11 x 1.5 = 16.5 (Metri quadri)

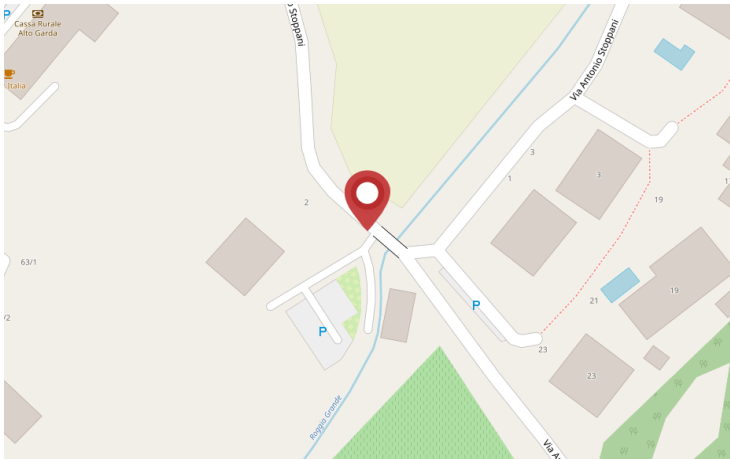
509

N.02 - Pavimentazione inadeguata

Sconnessione generalizzata della pavimentazione

Sostituzione della pavimentazione previa demolizione dell'esistente. Il nuovo percorso dovrà avere le seguenti caratteristiche: - superficie calpestabile compatta ed omogenea; - pendenza trasversale non superiore all'1%; - larghezza non inferiore a 150 cm.

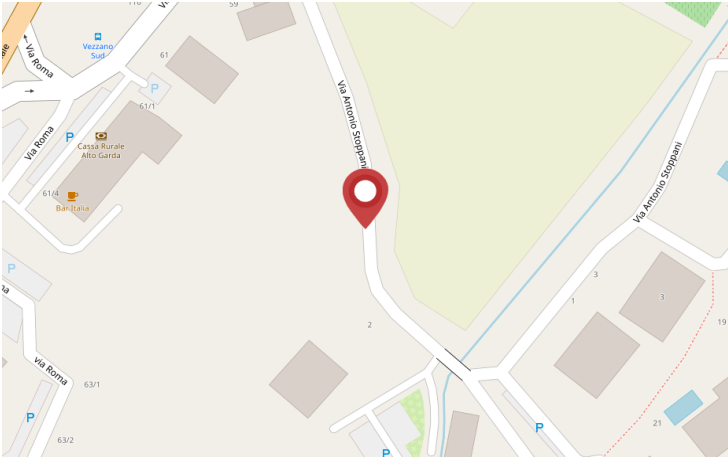
| ID | 511 |

| Tipologia Criticità | N.01 - Pavimentazione inadeguata |
| Descrizione Criticità | Presenza di sconnessioni, buche isolate, deformazioni della pavimentazione esistente, assenza di porzioni di essa |

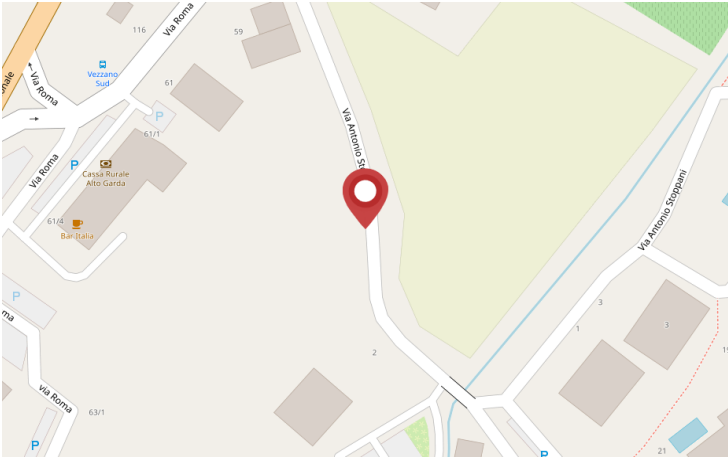
| ID | 512 |

| Tipologia Criticità | N.03 - Pavimentazione inadeguata |
| Descrizione Criticità | Pavimentazione dissestata per la presenza di pozzetto/chiusino |

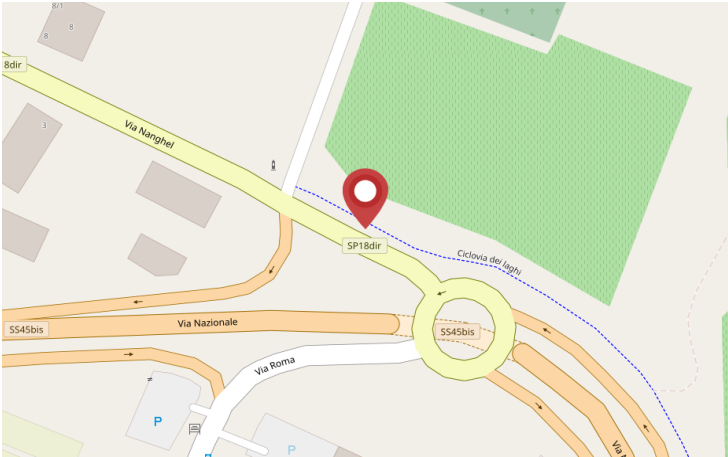
| Tipologia Criticità | H.02 - Segnaletica tattilopiantare assente o inadeguata |
| Descrizione Criticità | Assenza o danneggiamento di segnalazione tattilopiantare per l'intercettazione di attraversamento pedonale |

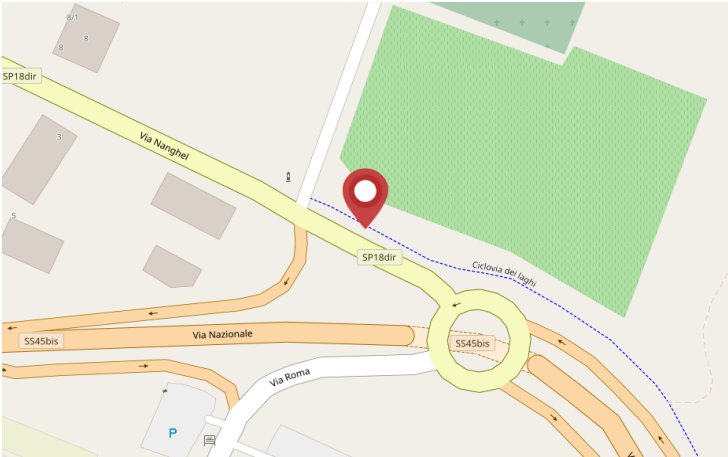
| Tipologia Criticità | E.03 - Ostacolo |
| Descrizione Criticità | Ostacolo da schermare e segnalare (cassetta postale/impianto semaforico/palo di illuminazione/parchimetro/pensilina) |
