**COMUNE DI VALLELAGHI**  
Provincia di Trento

# **Piano di eliminazione delle barriere architettoniche e sensoriali P.E.B.A.**

## **Schede di rilievo**

**SCHEDE 1-100**

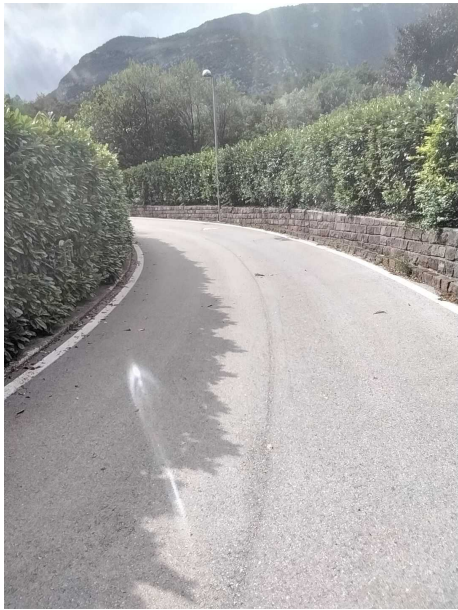
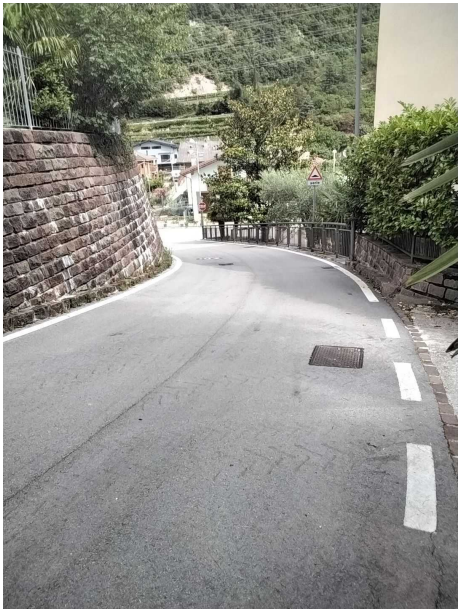
001  
Padergnone

L.01 - Percorso inadeguato o non protetto  
Assenza di percorso pedonale a raso

Delimitazione di porzione del percorso riservata ai pedoni tramite realizzazione di segnaletica a terra con riga bianca di larghezza 12-15 cm o elemento percettibile al tatto plantare, finalizzata ad aumentarne il livello di sicurezza in ambiti caratterizzati da scarso traffico veicolare. La pavimentazione da delimitare deve risultare compatta e omogenea e avere pendenza trasversale non superiore all'1%.

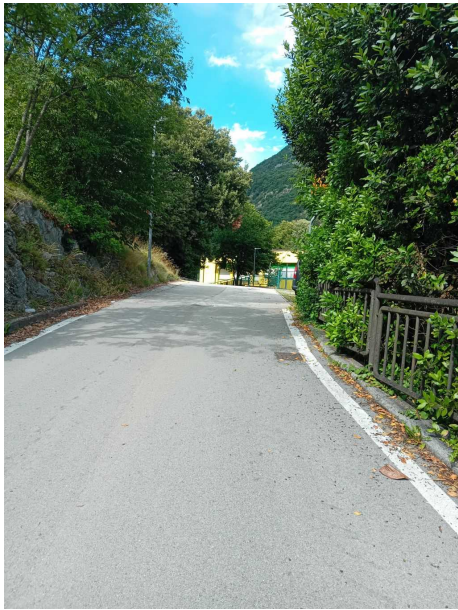
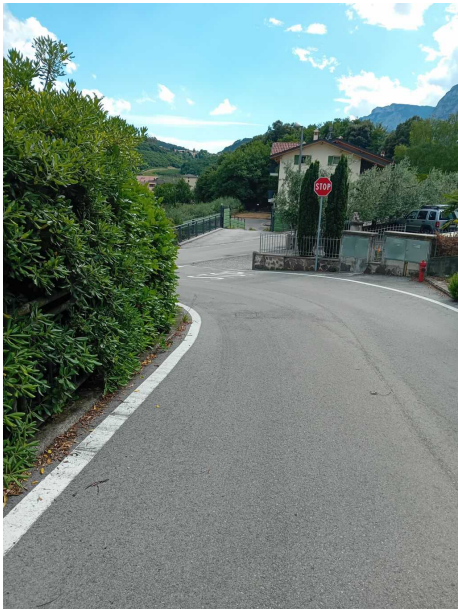
002  
Padergnone

L.01 - Percorso inadeguato o non protetto  
Assenza di percorso pedonale a raso

Delimitazione di porzione del percorso riservata ai pedoni tramite realizzazione di segnaletica a terra con riga bianca di larghezza 12-15 cm o elemento percettibile al tatto plantare, finalizzata ad aumentarne il livello di sicurezza in ambiti caratterizzati da scarso traffico veicolare. La pavimentazione da delimitare deve risultare compatta e omogenea e avere pendenza trasversale non superiore all'1%.

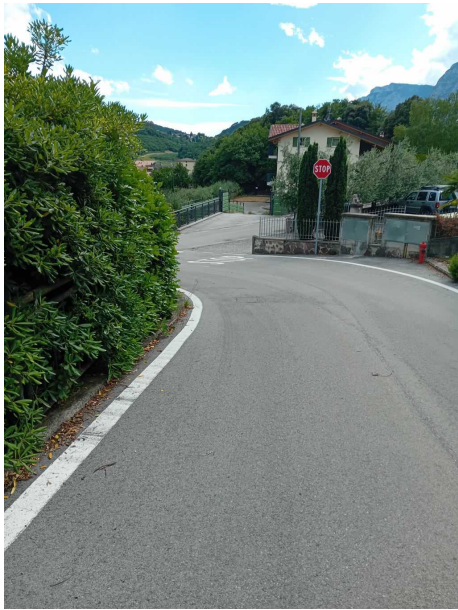
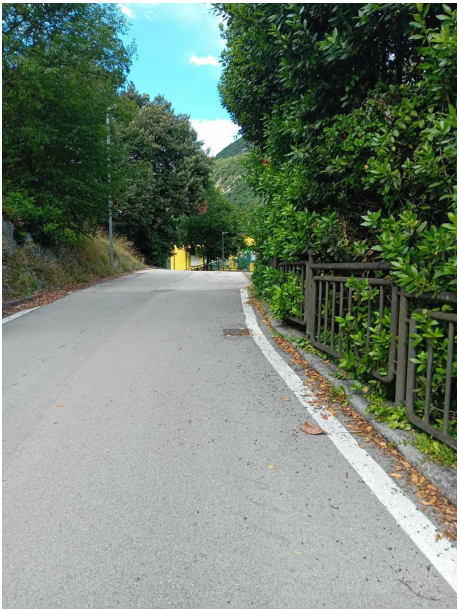
003  
Padergnone

L.07 - Percorso inadeguato o non protetto  
Percorso in pendenza privo di corrimano

Inserimento di corrimano visivamente percepibile anche a distanza da parte di persone ipovedenti con le seguenti caratteristiche: - sezione con diametro pari a 40 mm; - altezza compresa fra 90 e 100 cm; - prolungamento di 30 cm oltre la fine del percorso in pendenza; - distanza fra corrimano e parete compresa fra 4 e 5 cm. Nel caso di maggior uso da parte di bambini il corrimano dovrà avere: - sezione non superiore a 30 mm; - altezza compresa tra 60 e 75 cm. In caso di utenza mista si consiglia l'utilizzo di doppio corrimano posto alle due altezze.

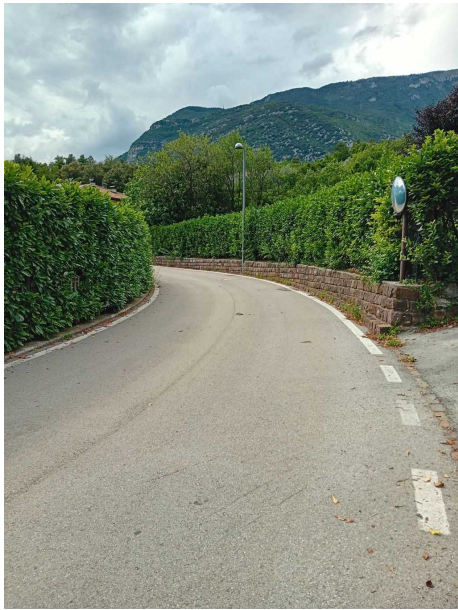
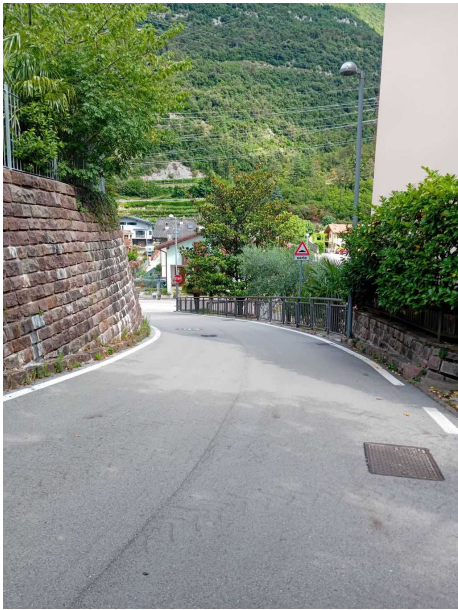
004  
Padergnone

L.07 - Percorso inadeguato o non protetto  
Percorso in pendenza privo di corrimano

Inserimento di corrimano visivamente percepibile anche a distanza da parte di persone ipovedenti con le seguenti caratteristiche: - sezione con diametro pari a 40 mm; - altezza compresa fra 90 e 100 cm; - prolungamento di 30 cm oltre la fine del percorso in pendenza; - distanza fra corrimano e parete compresa fra 4 e 5 cm. Nel caso di maggior uso da parte di bambini il corrimano dovrà avere: - sezione non superiore a 30 mm; - altezza compresa tra 60 e 75 cm. In caso di utenza mista si consiglia l'utilizzo di doppio corrimano posto alle due altezze.

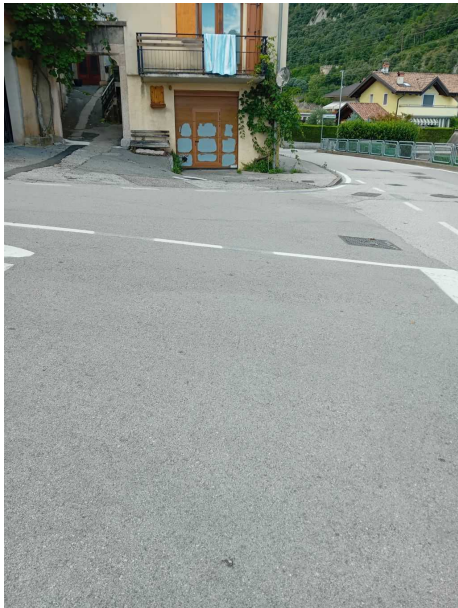
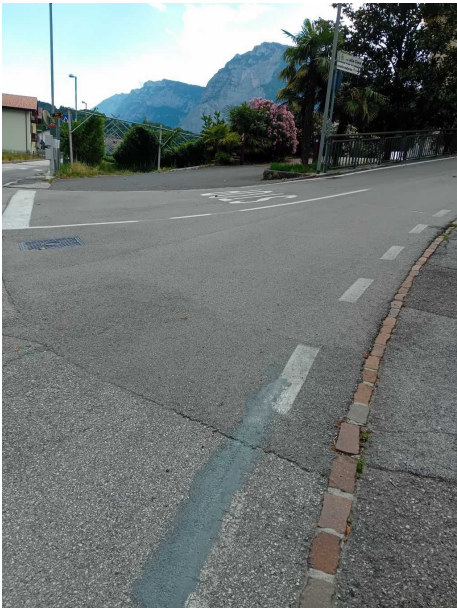
005

C.01 - Attraversamento pedonale assente o inadeguato

Assenza di attraversamento pedonale (a raso)

Attenzione alla pendenza trasversale

Nuova realizzazione di attraversamento pedonale a raso con pavimentazione medesima a quella già presente, tramite: - adeguamento dei raccordi al percorso pedonale esistente; - inserimento di segnaletica tattile a pavimento; - realizzazione di zebraure di larghezza minima pari a 250 cm.

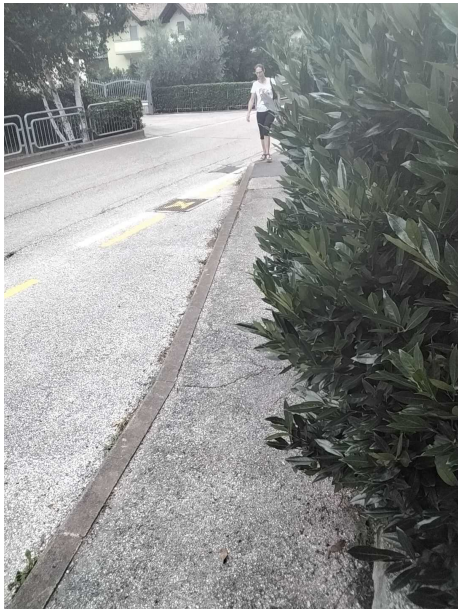
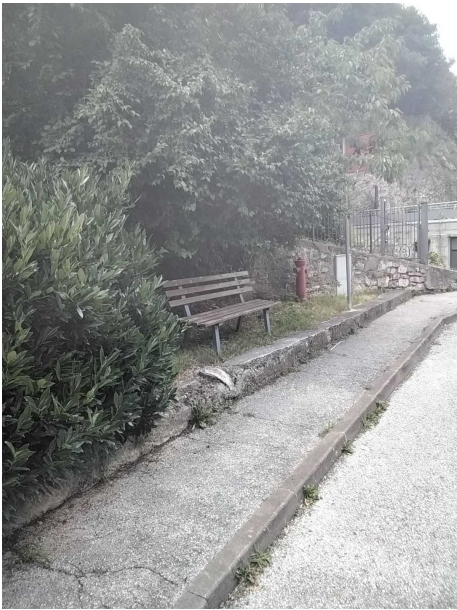
006  
Padergnone

P.01 - Vegetazione inadeguata  
Vegetazione eccessiva o inadeguata puntuale

Potatura di elemento arboreo o arbustivo che costituisce ostacolo al fine di liberare lo spazio di transito fino all'altezza 220 cm dal piano di calpestio su tutta la larghezza del percorso. Intervento puntuale.  
Potatura  
1 (Numero)

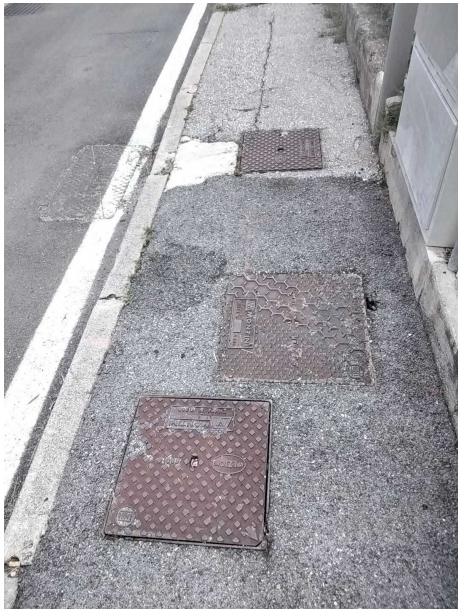
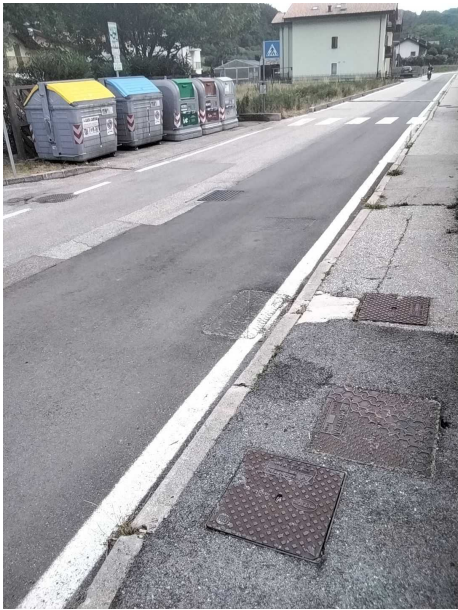
007  
Padergnone

N.03 - Pavimentazione inadeguata  
Pavimentazione dissestata per la presenza di pozzetto/chiusino

Adeguamento tramite asporto della pavimentazione esistente e messa in quota del manufatto al fine di rendere il piano di calpestio perfettamente complanare.  
Asfalto  
3 (Numero)

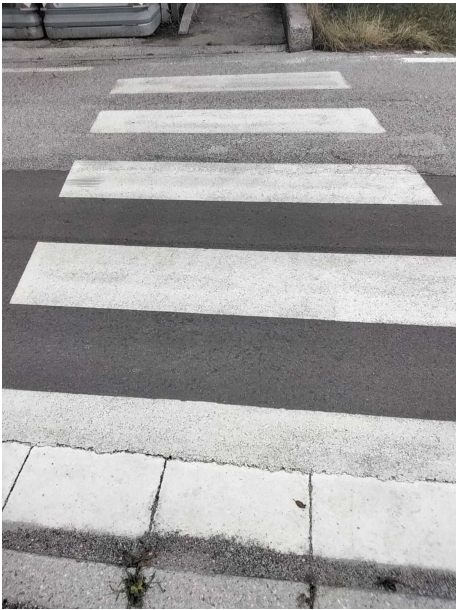
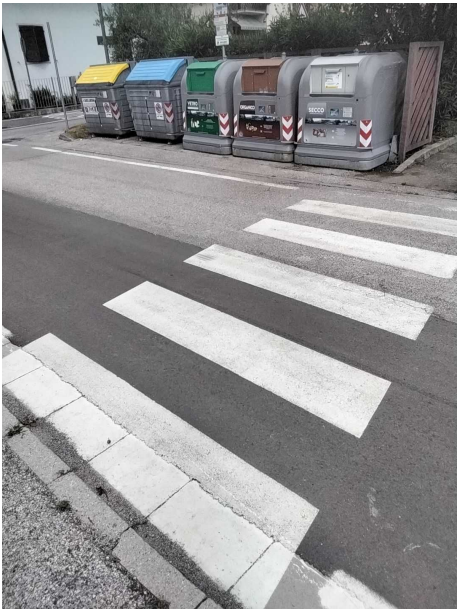
| Tipologia Criticità | H.02 - Segnaletica tattilopiantare assente o inadeguata |
| Descrizione Criticità | Assenza o danneggiamento di segnalazione tattilopiantare per l'intercettazione di attraversamento pedonale |
| Note integrative | Da un lato è solo preavviso |

| Descrizione intervento | Intercettazione dell'attraversamento pedonale attraverso la collocazione di adeguata segnaletica tattilopiantare sul marciapiede. Se non vi è semaforo sarà sufficiente sbarrare il marciapiede all'altezza del centro della zona zebraata posta a 90°, con il codice di direzione rettilinea di larghezza 60 cm, che terminerà 40 cm prima del confine fra scivolo e zona carrabile con il codice di pericolo valicabile che deve coprire tutta la luce dello scivolo. |

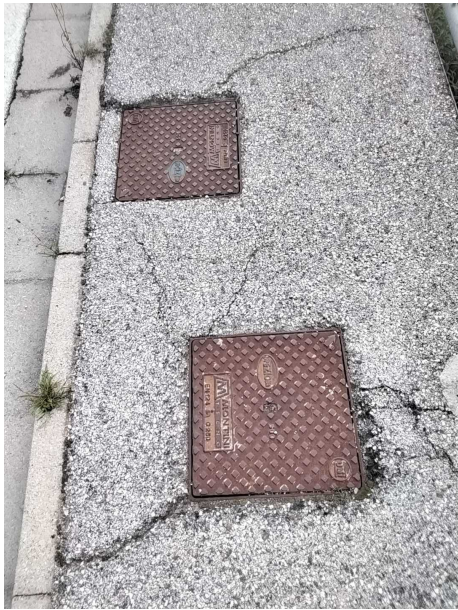
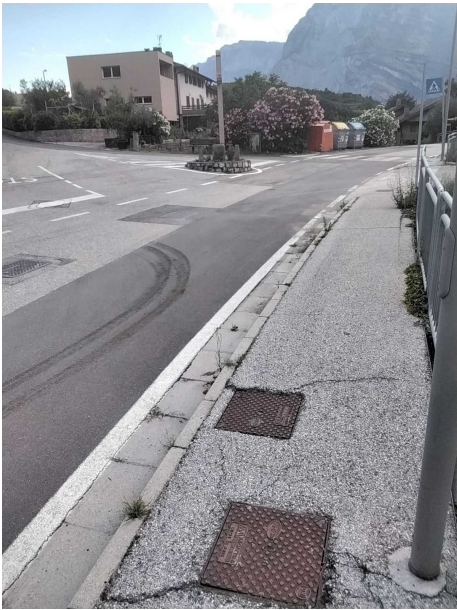
009  
Padergnone

N.03 - Pavimentazione inadeguata  
Pavimentazione dissestata per la presenza di pozzetto/chiusino

Adeguamento tramite asporto della pavimentazione esistente e messa in quota del manufatto al fine di rendere il piano di calpestio perfettamente complanare.  
Asfalto  
2 (Numero)

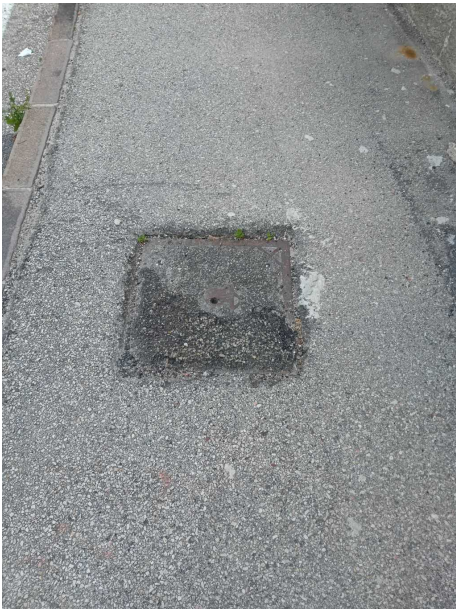
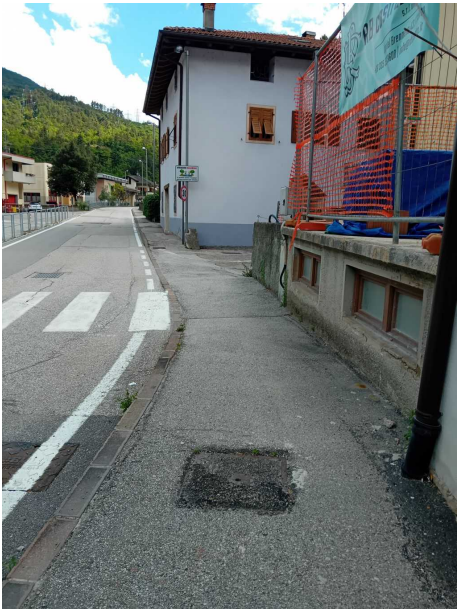
| ID | 010 |

| Tipologia Criticità | N.03 - Pavimentazione inadeguata |
| Descrizione Criticità | Pavimentazione dissestata per la presenza di pozzetto/chiusino |

| Descrizione intervento | Adeguamento tramite asporto della pavimentazione esistente e messa in quota del manufatto al fine di rendere il piano di calpestio perfettamente complanare. |

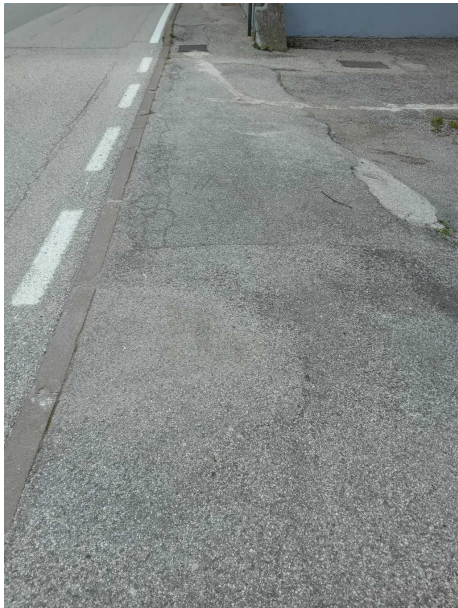
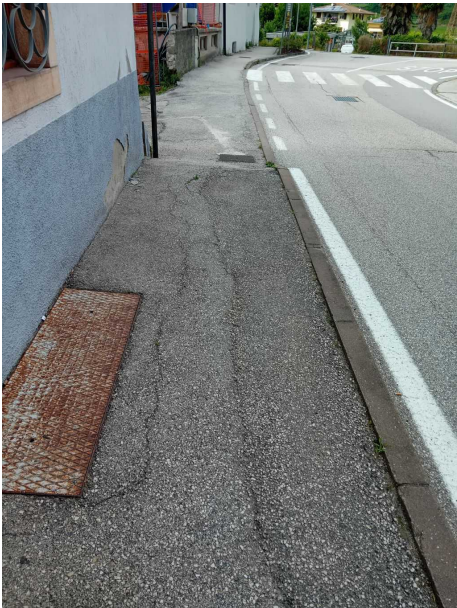
| ID | 012 |

| Tipologia Criticità | N.01 - Pavimentazione inadeguata |
| Descrizione Criticità | Presenza di sconnessioni, buche isolate, deformazioni della pavimentazione esistente, assenza di porzioni di essa |

| Descrizione intervento | Adeguamento della pavimentazione dissestata tramite demolizione e rifacimento del tappetino d'usura o sostituzione di parte di essa, con finitura tale da rendere il piano di calpestio perfettamente complanare e raccordato adeguatamente alla pavimentazione esistente. |

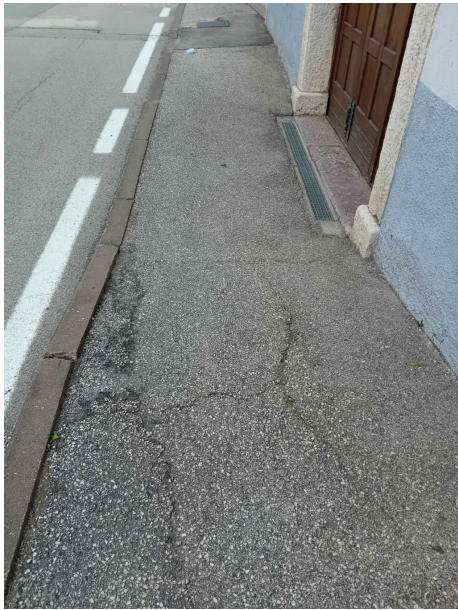
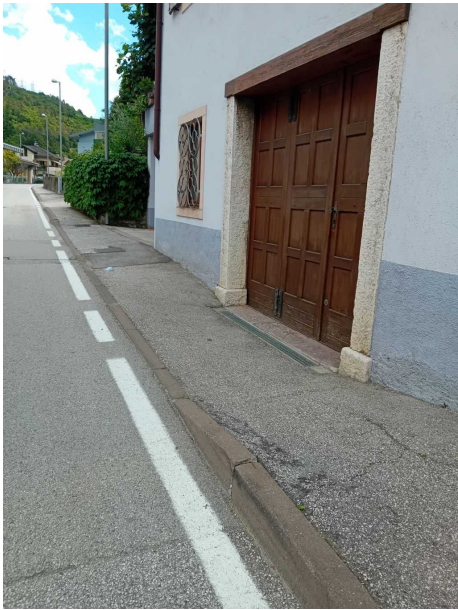
013  
Padergnone

D.01 - Passo carraio inadeguato  
Passo carraio inadeguato per pendenza trasversale

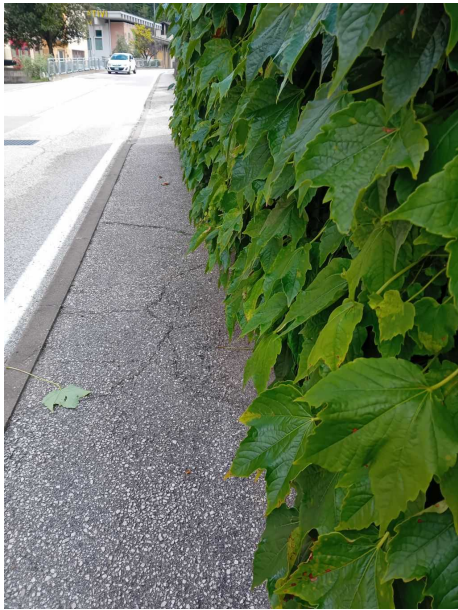
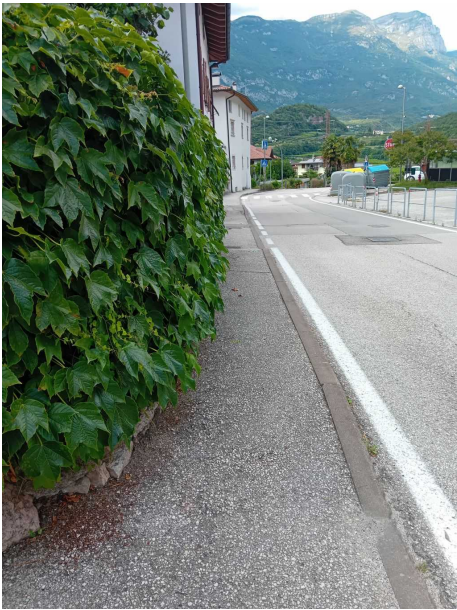
014  
Padergrnone

P.02 - Vegetazione inadeguata  
Vegetazione eccessiva o inadeguata lineare

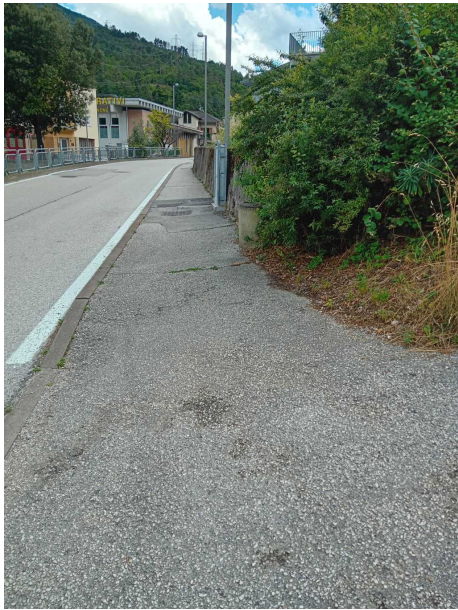
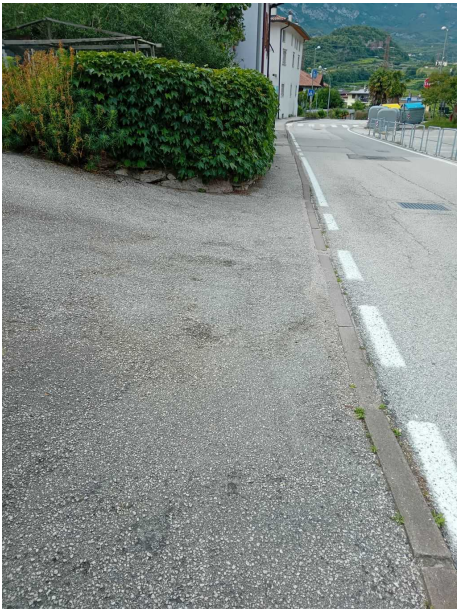
D.01 - Passo carraio inadeguato  
Passo carraio inadeguato per pendenza trasversale

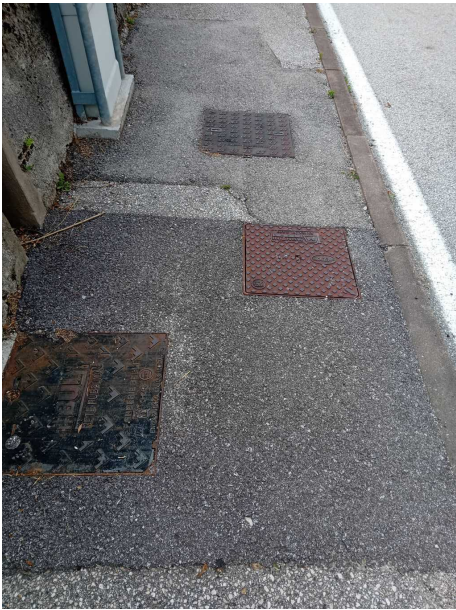
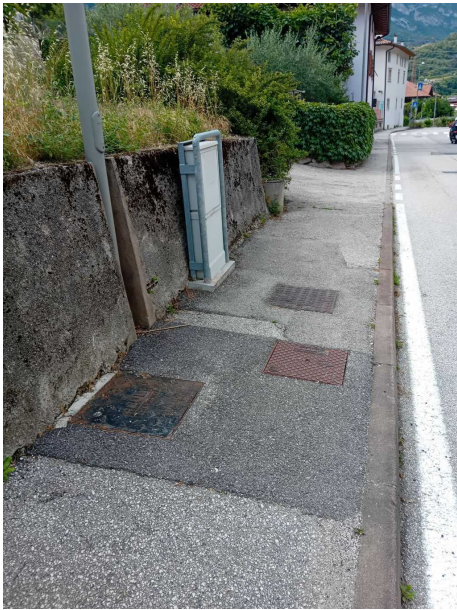
| Tipologia Criticità | N.01 - Pavimentazione inadeguata |
| Descrizione Criticità | <i>Presenza di sconnessioni, buche isolate, deformazioni della pavimentazione esistente, assenza di porzioni di essa</i> |

| Descrizione intervento | <i>Adeguamento della pavimentazione dissestata tramite demolizione e rifacimento del tappetino d'usura o sostituzione di parte di essa, con finitura tale da rendere il piano di calpestio perfettamente complanare e raccordato adeguatamente alla pavimentazione esistente.</i> |

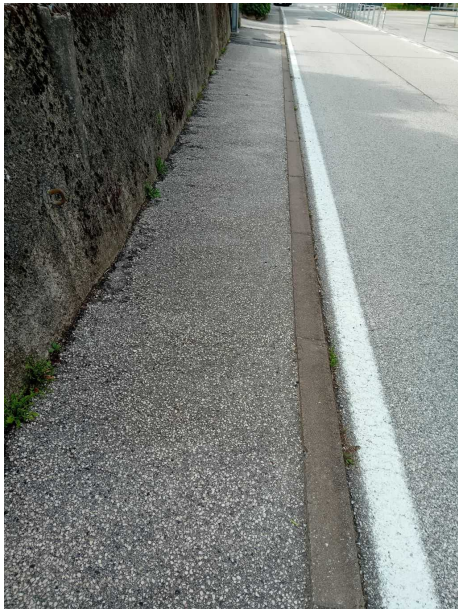
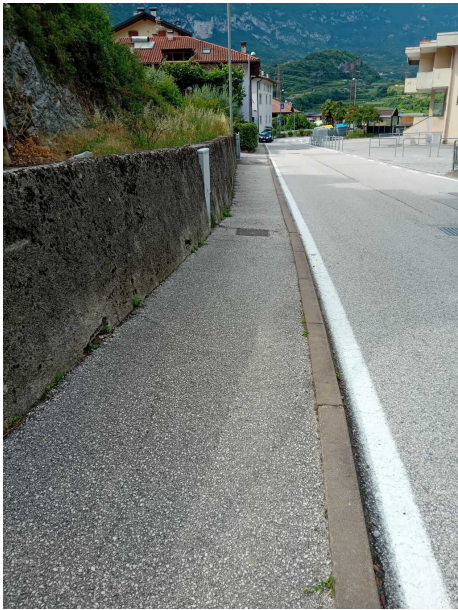
A.01 - Pendenza eccessiva del piano di calpestio  
Pendenza trasversale eccessiva

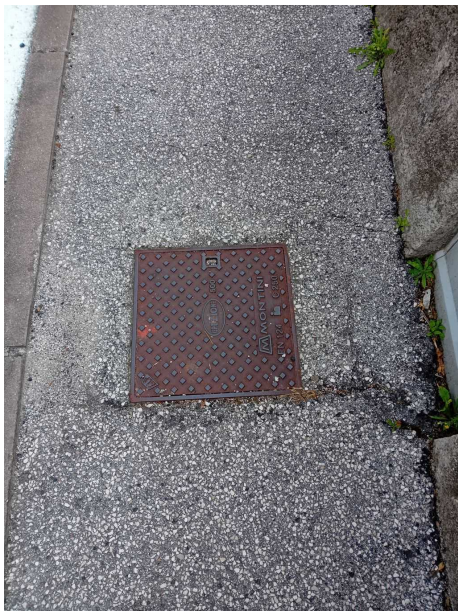
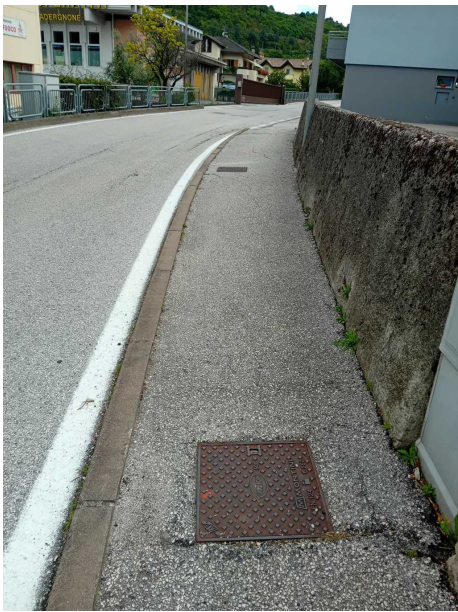
N.03 - Pavimentazione inadeguata  
Pavimentazione dissestata per la presenza di pozzetto/chiusino

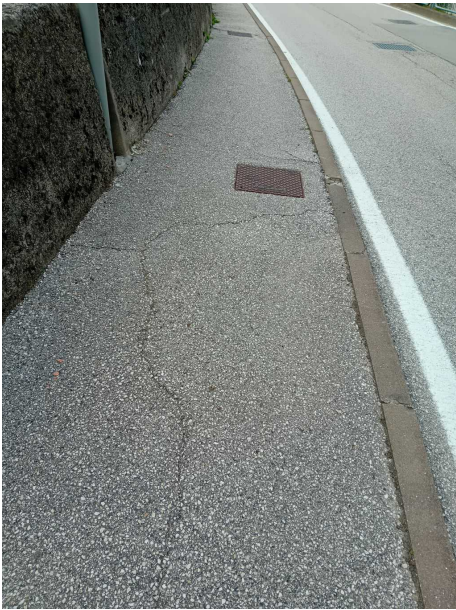
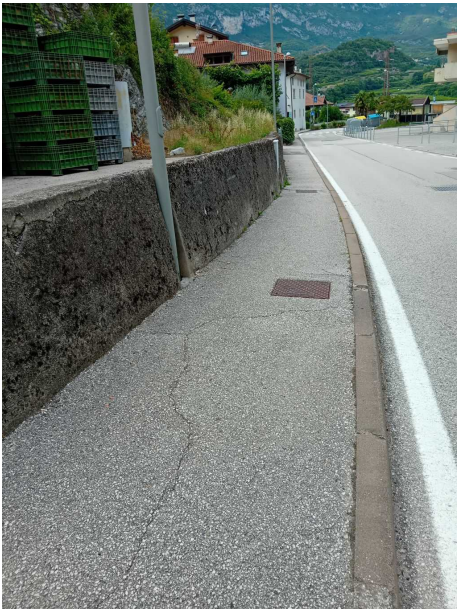
| Tipologia Criticità | A.01 - Pendenza eccessiva del piano di calpestio |
| Descrizione Criticità | Pendenza trasversale eccessiva |

| Descrizione intervento | Demolizione e rifacimento della porzione di pavimentazione interessata da pendenza trasversale e realizzazione di nuovo piano di calpestio con pendenza trasversale non superiore all'1%. |

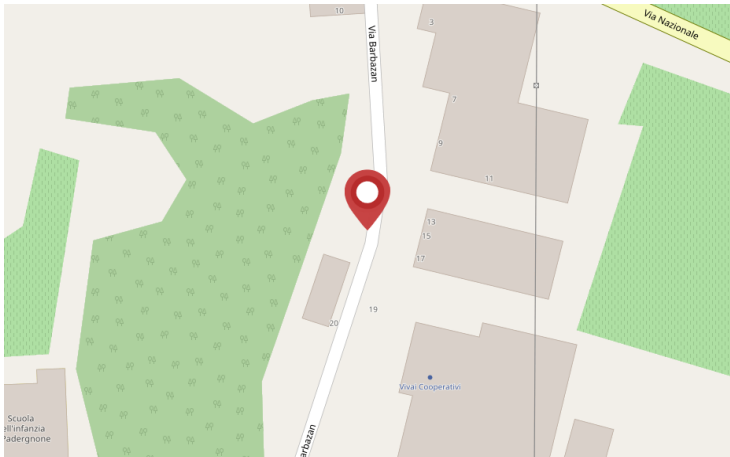
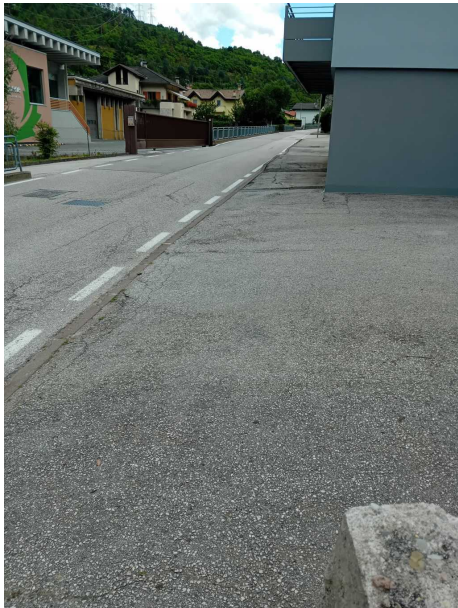
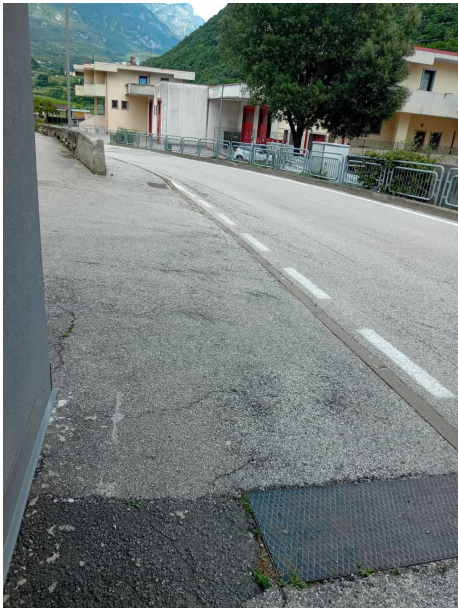
020  
Padergnone

D.01 - Passo carraio inadeguato  
Passo carraio inadeguato per pendenza trasversale

Adeguamento del passo carraio mediante realizzazione di un percorso: - con pendenza trasversale inferiore a 1%; - con larghezza non inferiore a 120 cm; - posto a una quota intermedia fra quella del piano strada e quella di approdo dei mezzi; - raccordato parallelamente al senso di marcia pedonale con rampe con pendenza non superiore al 5% (massima 8%). I raccordi per l'attraversamento dei veicoli non dovranno ridurre la larghezza minima del passaggio pedonale.

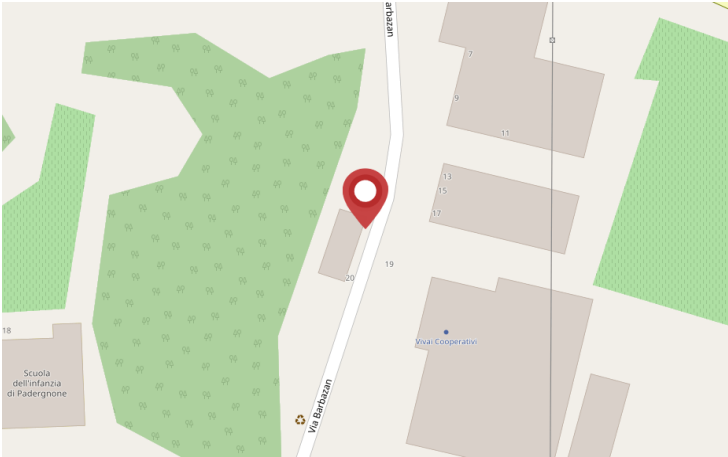
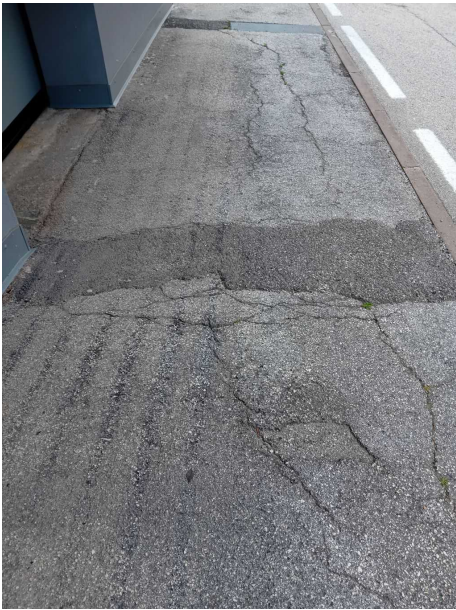
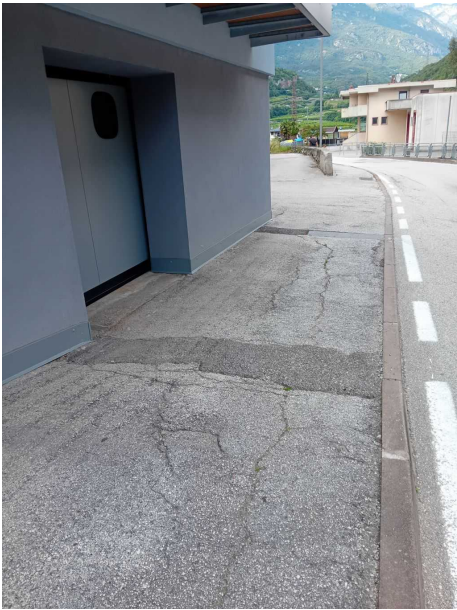
| ID | 021 |

| Tipologia Criticità | N.01 - Pavimentazione inadeguata |
| Descrizione Criticità | Presenza di sconnessioni, buche isolate, deformazioni della pavimentazione esistente, assenza di porzioni di essa |

| Descrizione intervento | Adeguamento della pavimentazione dissestata tramite demolizione e rifacimento del tappetino d'usura o sostituzione di parte di essa, con finitura tale da rendere il piano di calpestio perfettamente complanare e raccordato adeguatamente alla pavimentazione esistente. |

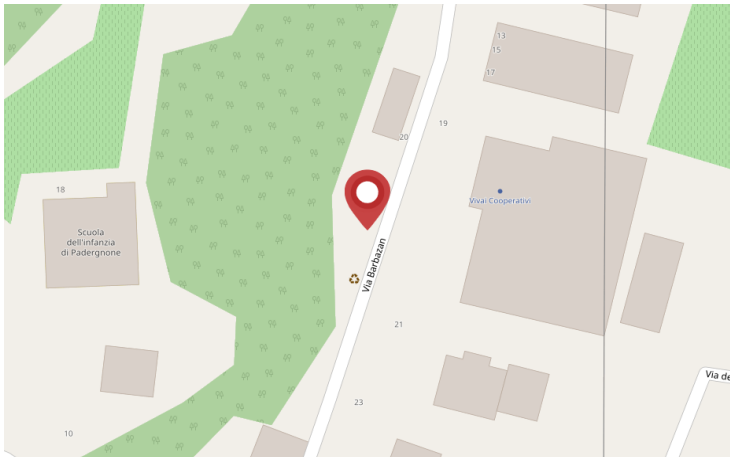
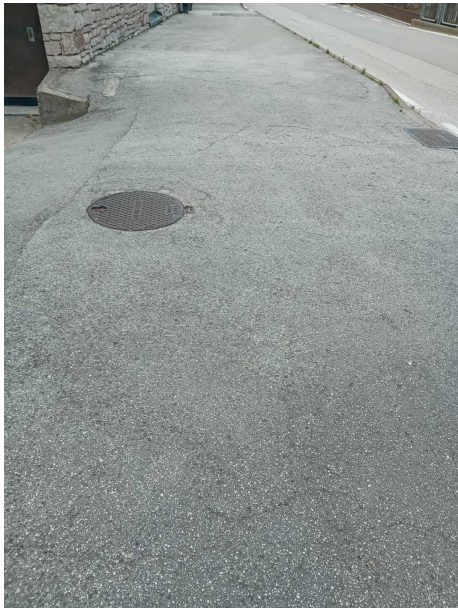
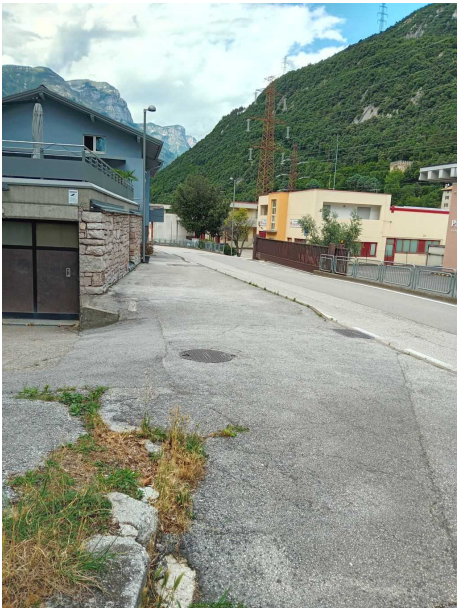
022  
Padergnone

D.01 - Passo carraio inadeguato  
Passo carraio inadeguato per pendenza trasversale

Adeguamento del passo carraio mediante realizzazione di un percorso: - con pendenza trasversale inferiore a 1%; - con larghezza non inferiore a 120 cm; - posto a una quota intermedia fra quella del piano strada e quella di approdo dei mezzi; - raccordato parallelamente al senso di marcia pedonale con rampe con pendenza non superiore al 5% (massima 8%). I raccordi per l'attraversamento dei veicoli non dovranno ridurre la larghezza minima del passaggio pedonale.

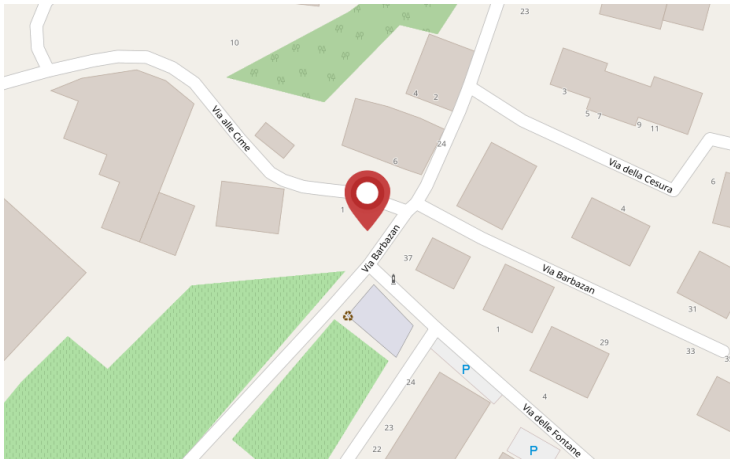
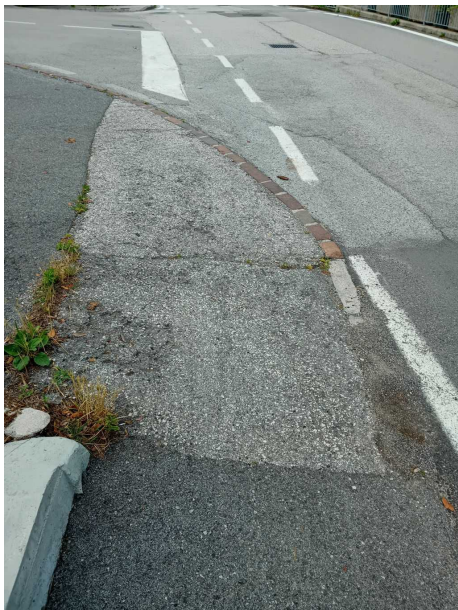
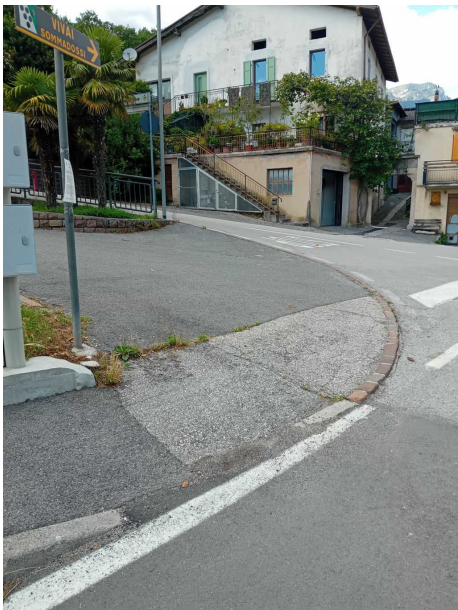
023  
Padergnone

D.01 - Passo carraio inadeguato  
Passo carraio inadeguato per pendenza trasversale

Adeguamento del passo carraio mediante realizzazione di un percorso: - con pendenza trasversale inferiore a 1%; - con larghezza non inferiore a 120 cm; - posto a una quota intermedia fra quella del piano strada e quella di approdo dei mezzi; - raccordato parallelamente al senso di marcia pedonale con rampe con pendenza non superiore al 5% (massima 8%). I raccordi per l'attraversamento dei veicoli non dovranno ridurre la larghezza minima del passaggio pedonale.

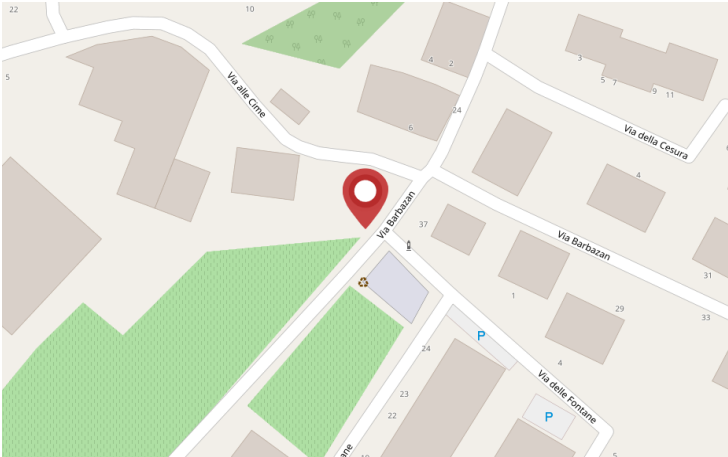
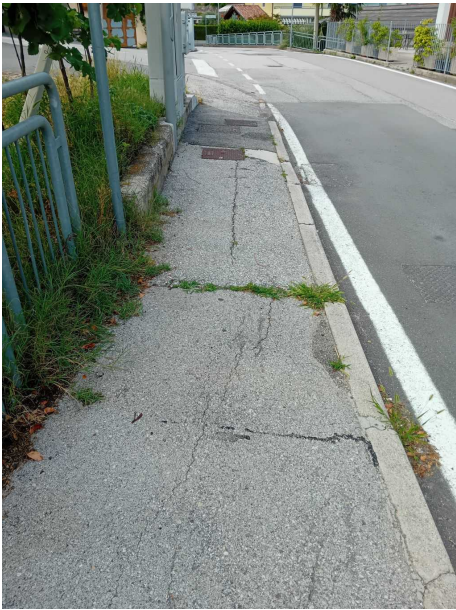
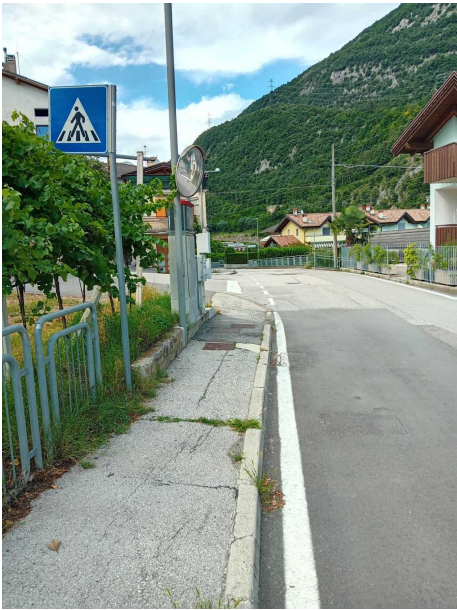
| ID | 024 |

| Tipologia Criticità | N.01 - Pavimentazione inadeguata |
| Descrizione Criticità | Presenza di sconnessioni, buche isolate, deformazioni della pavimentazione esistente, assenza di porzioni di essa |

| Descrizione intervento | Adeguamento della pavimentazione disassata tramite demolizione e rifacimento del tappetino d'usura o sostituzione di parte di essa, con finitura tale da rendere il piano di calpestio perfettamente complanare e raccordato adeguatamente alla pavimentazione esistente. |

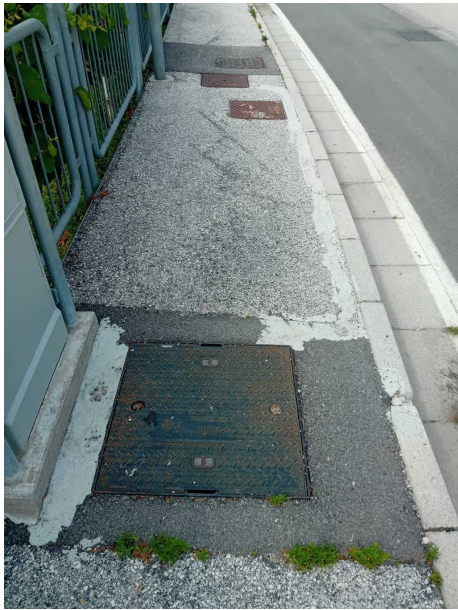
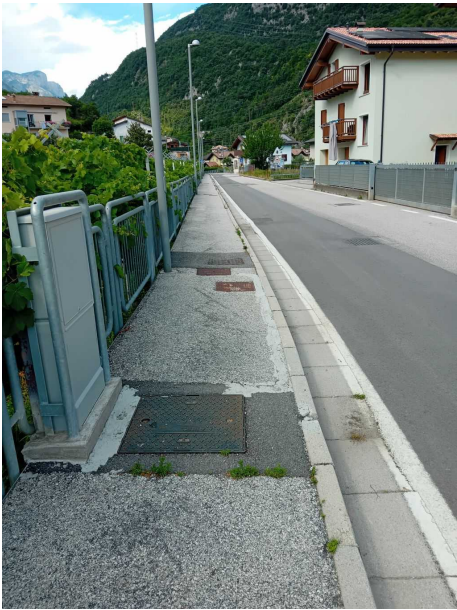
025  
*Padergnone*

*N.03 - Pavimentazione inadeguata*  
*Pavimentazione dissestata per la presenza di pozzetto/chiusino*

*Adeguamento tramite asporto della pavimentazione esistente e messa in quota del manufatto al fine di rendere il piano di calpestio perfettamente complanare.*

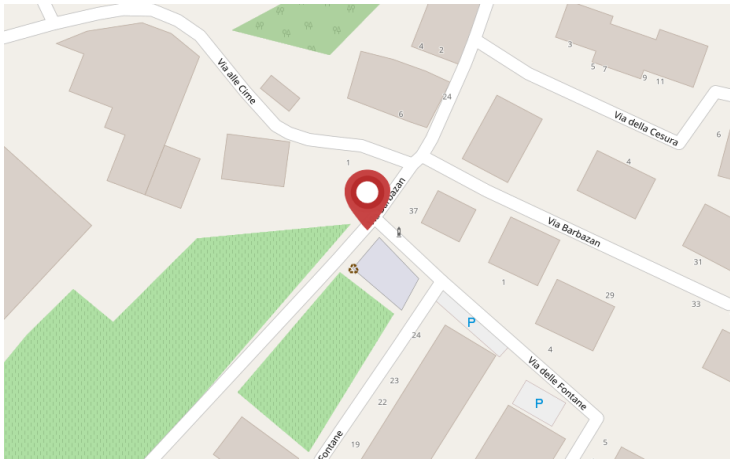
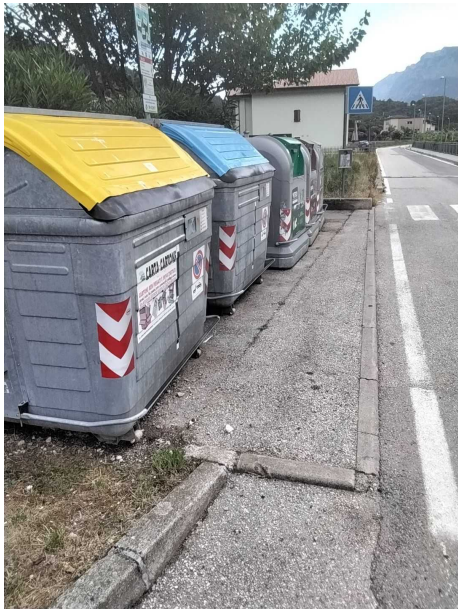
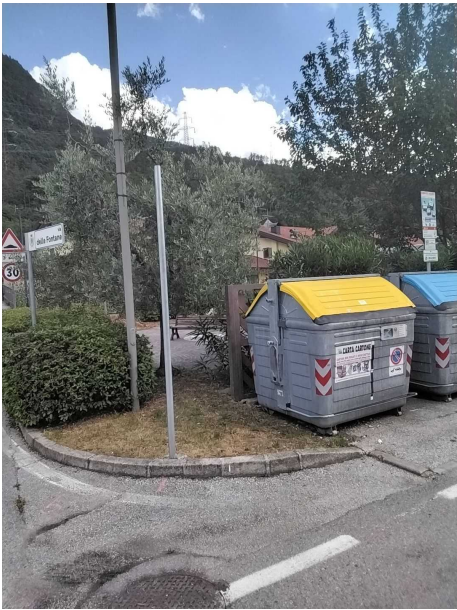
026

M.11 - Arredo urbano assente o inadeguato

Isola ecologica inaccessibile per il modello degli elementi di conferimento

Inserimento di contenitori stradali di conferimento dei rifiuti con altezza dell'apertura massima pari a 140 cm e meccanismo di apertura agevolmente utilizzabile.

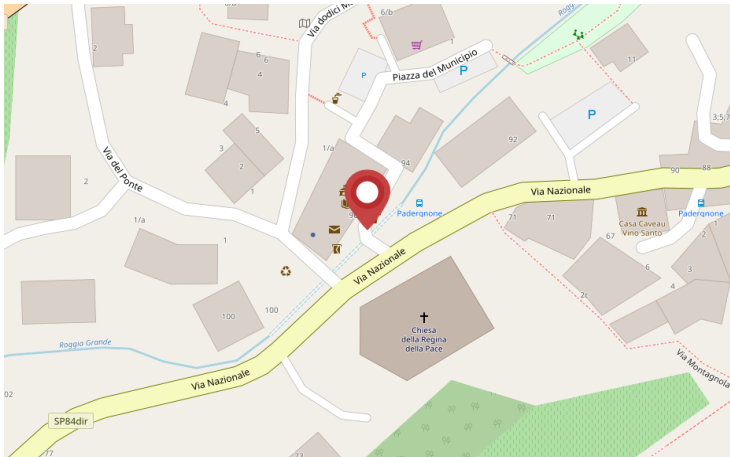
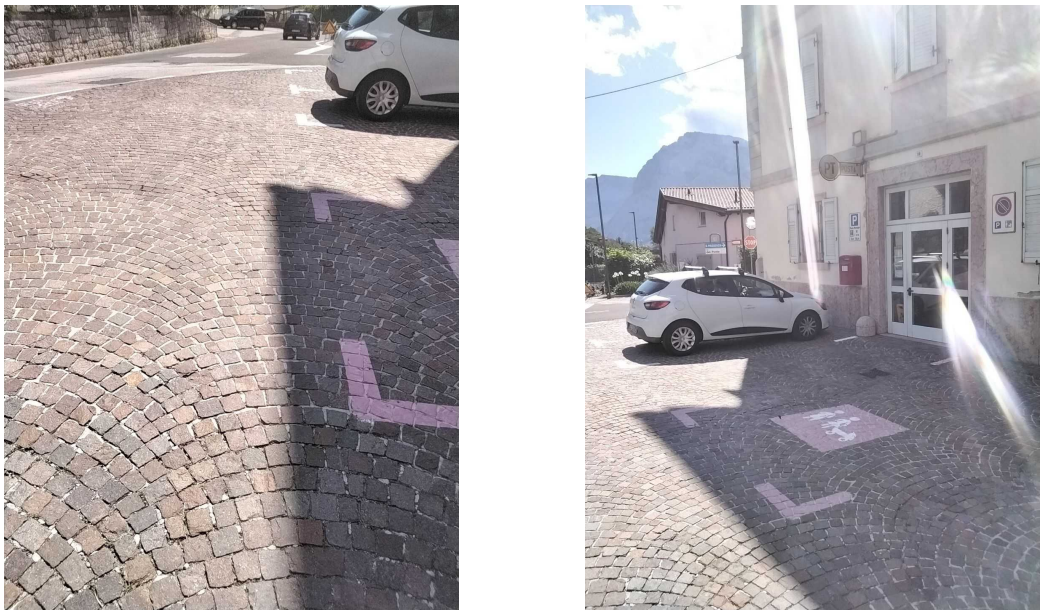
027

L.12 - *Percorso inadeguato o non protetto*

Assenza di percorso pedonale a raso in parcheggio

Delimitazione di porzione del percorso pedonale in area destinata a parcheggio tramite realizzazione di zebrastrature su pavimentazione. In particolare i materiali dovranno: - essere tali da renderle visibili sia di giorno che di notte anche in presenza di pioggia o con fondo stradale bagnato; - essere antisdrucciolevoli; - non sporgere piu' di 3 mm dal piano della pavimentazione.

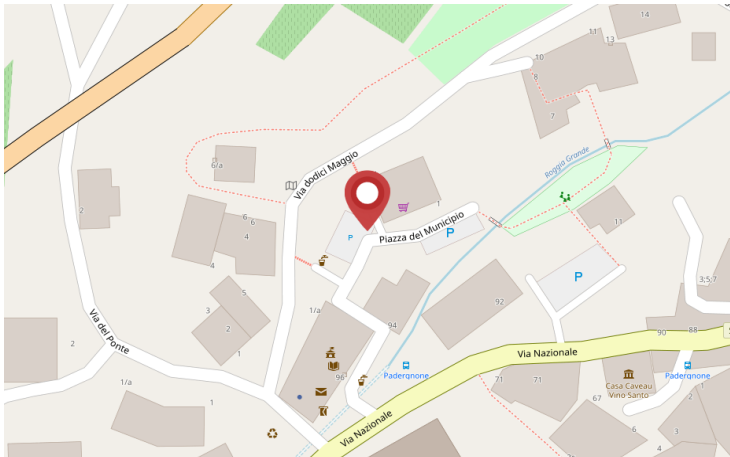
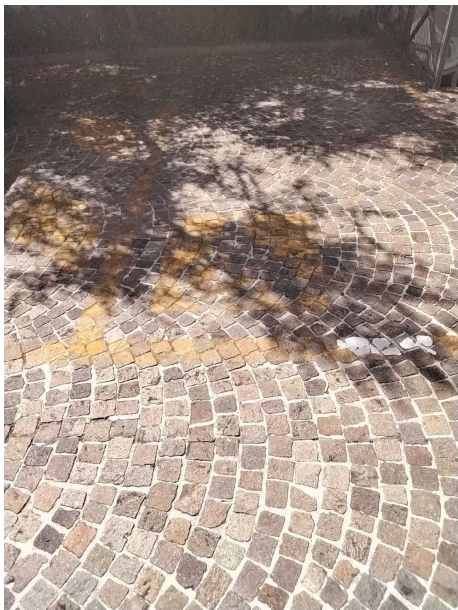
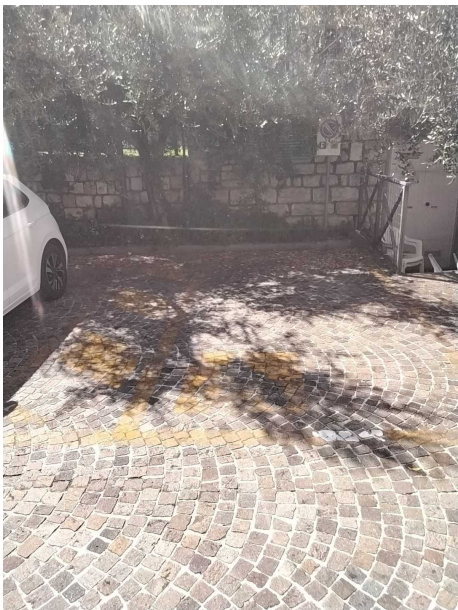
029  
Padergnone

F.02 - Parcheggio riservato inadeguato  
Parcheggio riservato ortogonale o longitudinale al percorso pedonale di area inadeguata (dimensioni inferiori a 5x3,20 m) o sprovvisto di segnaletica orizzontale

Adeguamento delle dimensioni dell'area di parcheggio riservato fino a 5x3,20 m mediante nuova verniciatura a terra. L'area dovrà: - essere adeguatamente evidenziata da una segnaletica orizzontale che individua una zona di 170 cm di larghezza, relativa all'ingombro dell'autovettura, ed una seconda, di larghezza minima 150 cm, necessaria al libero movimento dell'utente in fase di trasferimento. Nel caso di parcheggio longitudinale l'adeguamento delle dimensioni sarà fino a 6x3,20 m. Se le dimensioni non consentono la presenza di una seconda zona libera di 150 cm, si opterà per l'area retrostante la vettura come previsto dal codice della strada. La zona pedonale, se non complanare, dovrà sempre essere raccordata mediante scivolo (pendenza max 5%) con il percorso principale.

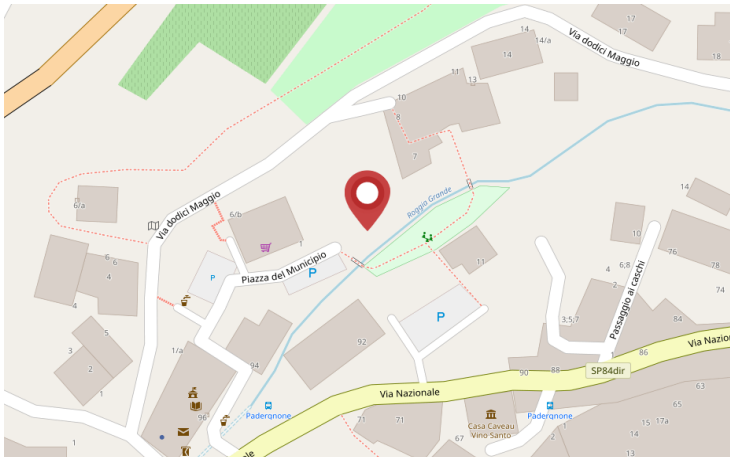
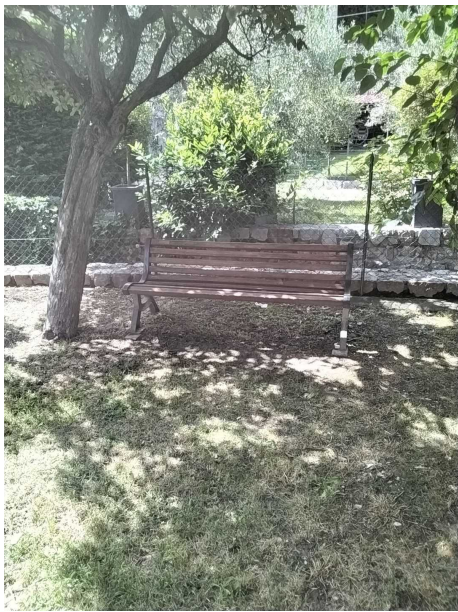
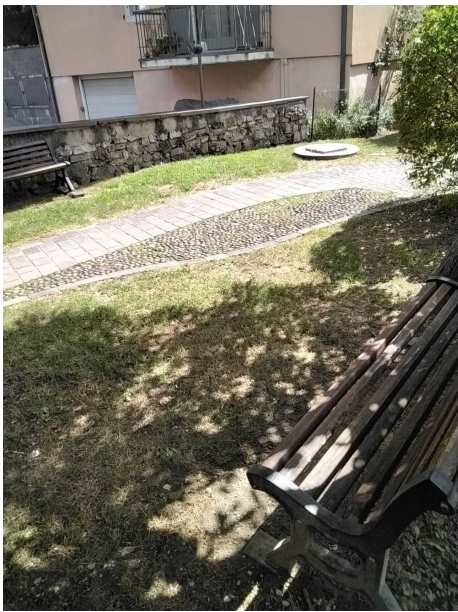
030  
Padergnone

M.06 - Arredo urbano assente o inadeguato  
Necessità di adeguamento dimensionale dello stallò a corredo di seduta preesistente

Ristrutturazione o ampliamento della pavimentazione di corredo della seduta. L'area dovrà avere una larghezza sufficiente a contenere la panchina e lo spazio di sosta per una sedia a ruote. Lo spazio occupato dalla sedia a ruote dovrà avere dimensioni minime di 120x120 cm, dovrà essere pavimentata con materiale compatto e antisdrucchiabile ed essere complanare al percorso pedonale o eventualmente raccordata con scivolo di pendenza inferiore al 5%.
