**COMUNE DI VALLELAGHI**  
Provincia di Trento

# **Piano di eliminazione delle barriere architettoniche e sensoriali P.E.B.A.**

## **Schede di rilievo**

**SCHEDE 1-100**

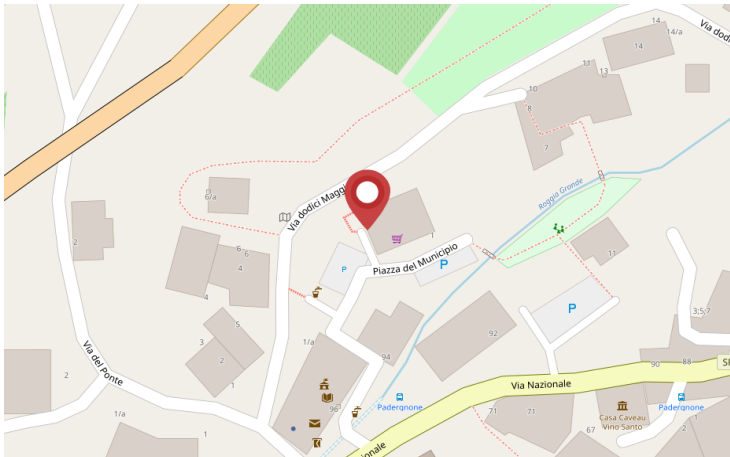
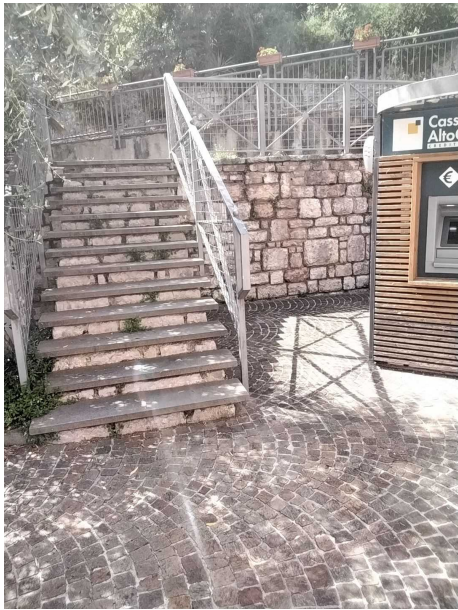
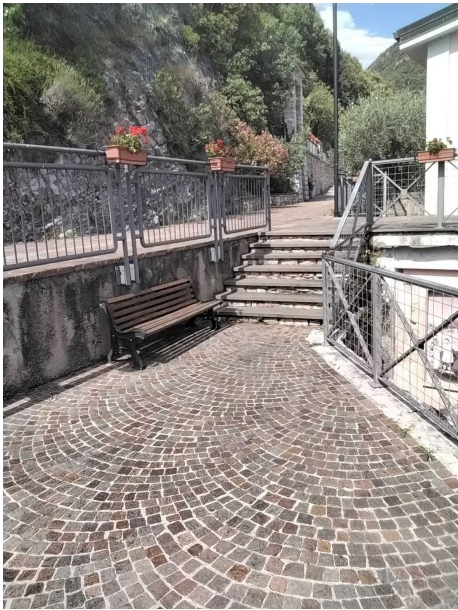
031  
Padergnone

I.01 - Segnalazione tattile e/o ad alto contrasto assente o inadeguata  
Difficoltà di percezione della differenza di quota

Marcatura dello spigolo dei gradini tramite: - applicazione di fascia cromaticamente distinta dalla superficie e di materiale antidrucciolevole, di larghezza minima 10 cm sulle pedate; - evidenziazione cromatica dell'alzata in modo da rendere visibili i gradini durante la salita.  
Altro materiale  
30 (Metri lineari)

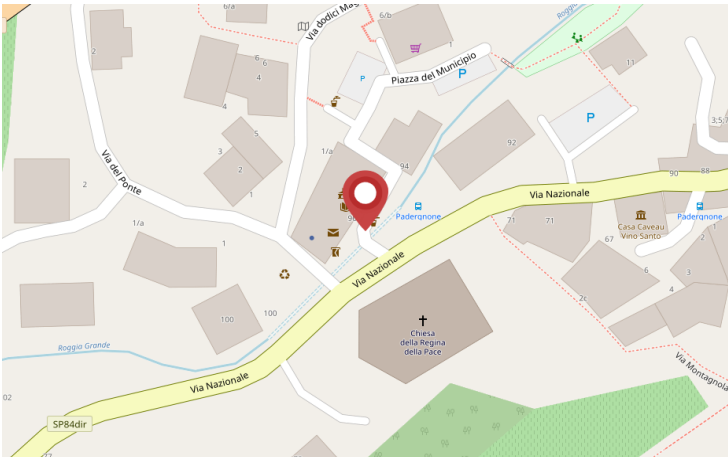
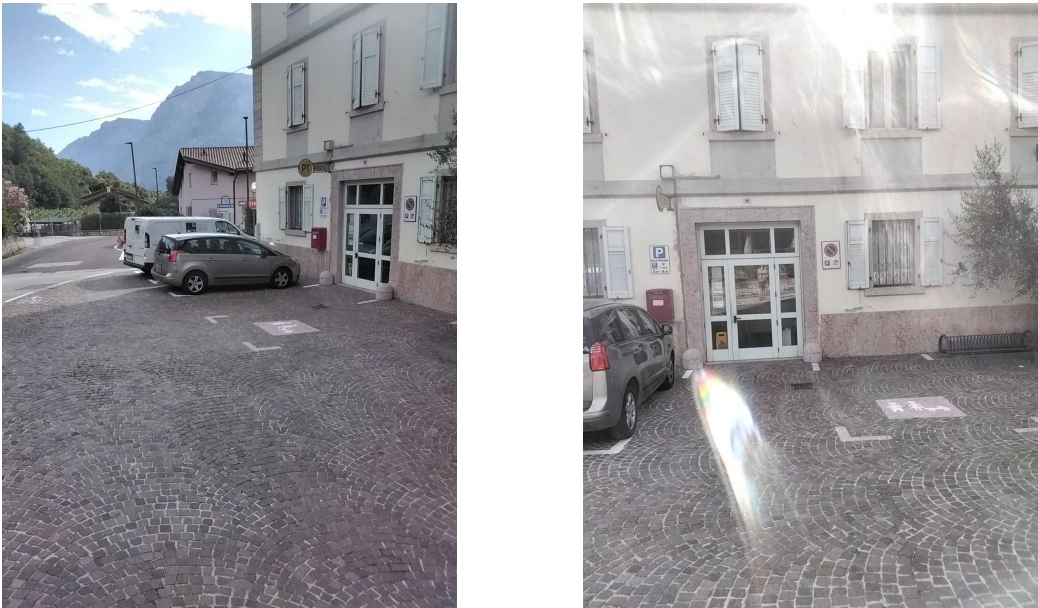
032

Scarsa o inesistente dotazione di parcheggi riservati ai disabili

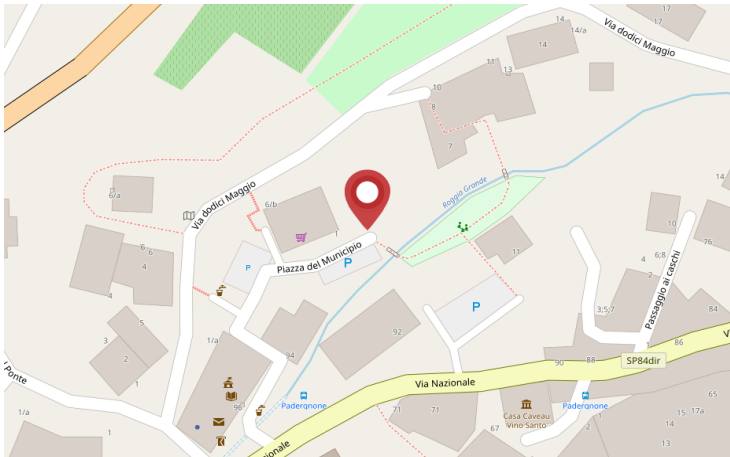
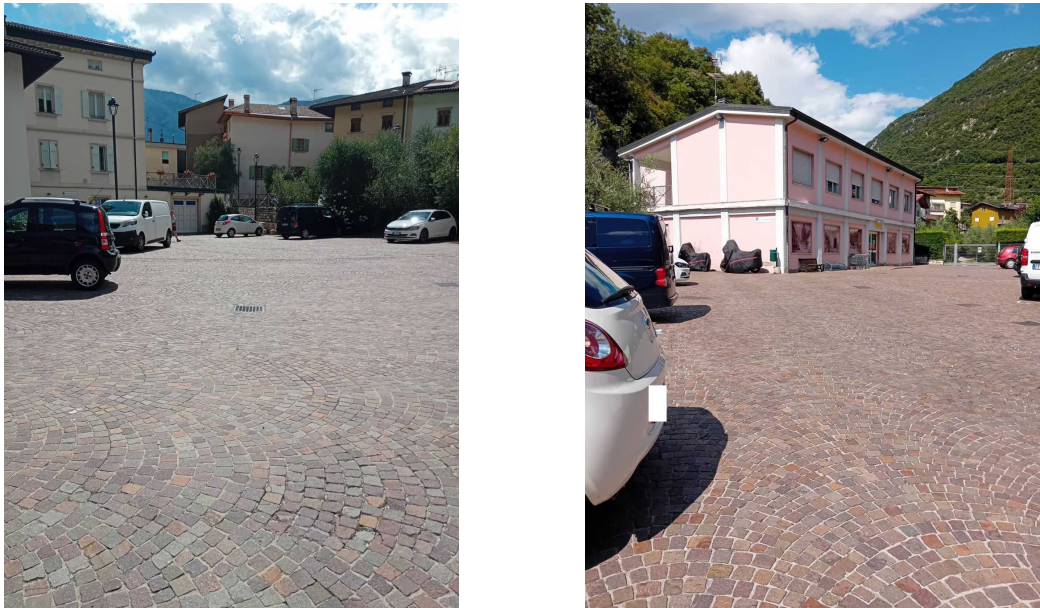
033

Assenza di percorso pedonale a raso in parcheggio

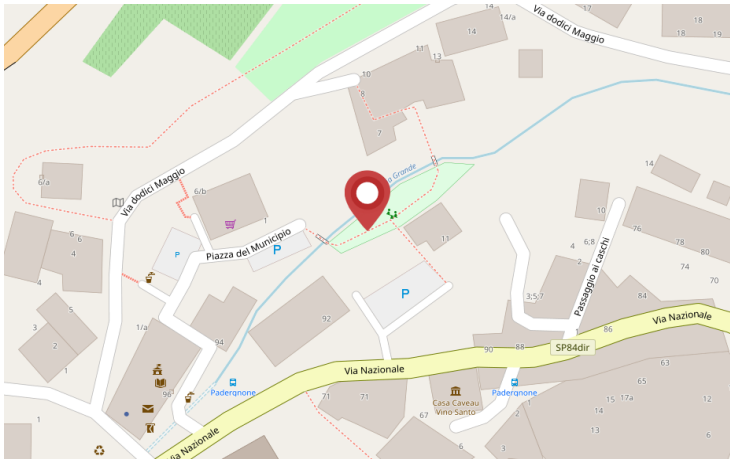
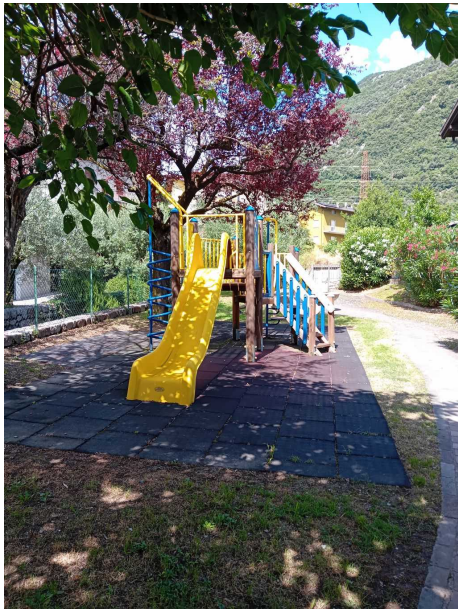
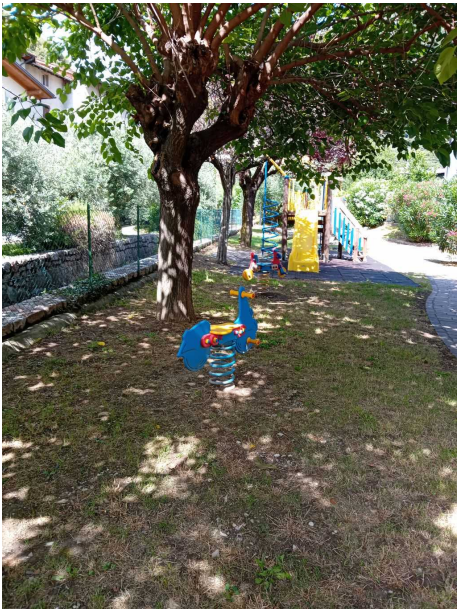
034

M.03 - Arredo urbano assente o inadeguato

Parchi gioco. Assenza di attrezzature e giochi fruibili

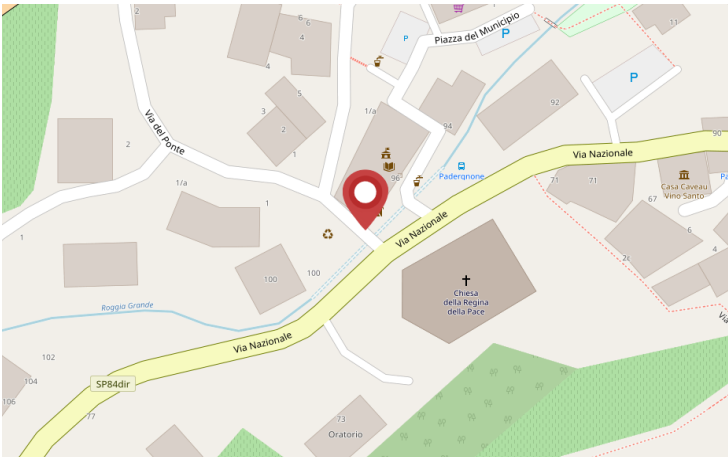
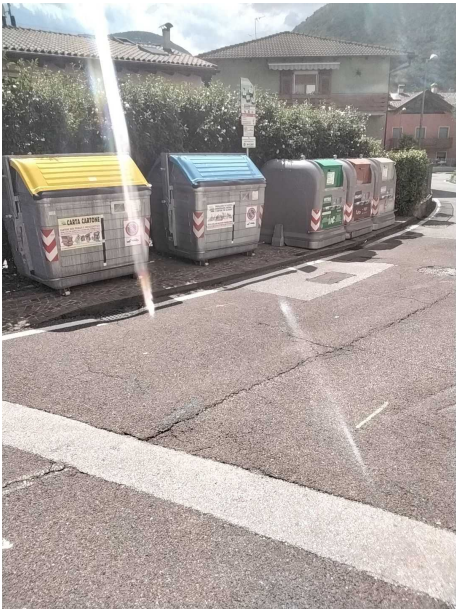
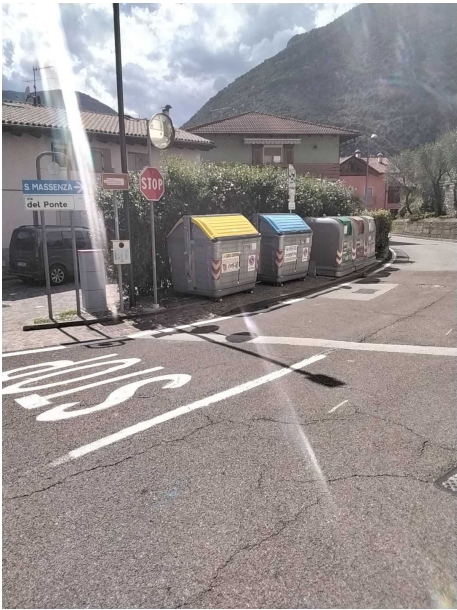
035  
Padergnone

M.11 - Arredo urbano assente o inadeguato  
Isola ecologica inaccessibile per il modello degli elementi di conferimento

Inserimento di contenitori stradali di conferimento dei rifiuti con altezza dell'apertura massima pari a 140 cm e meccanismo di apertura agevolmente utilizzabile.  
Altro materiale  
5 (Numero)

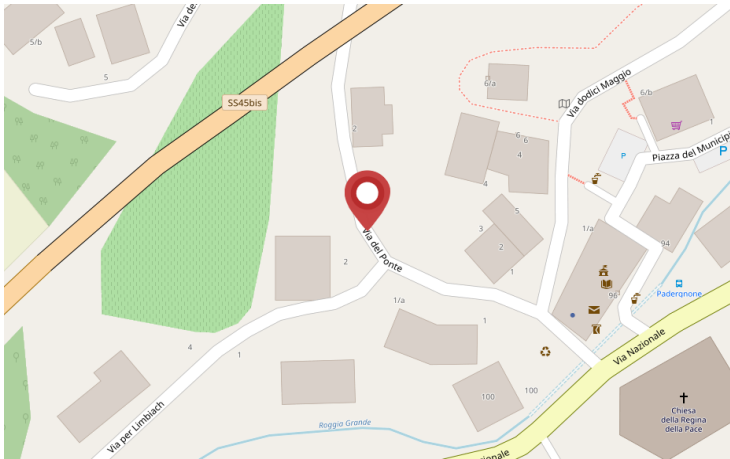
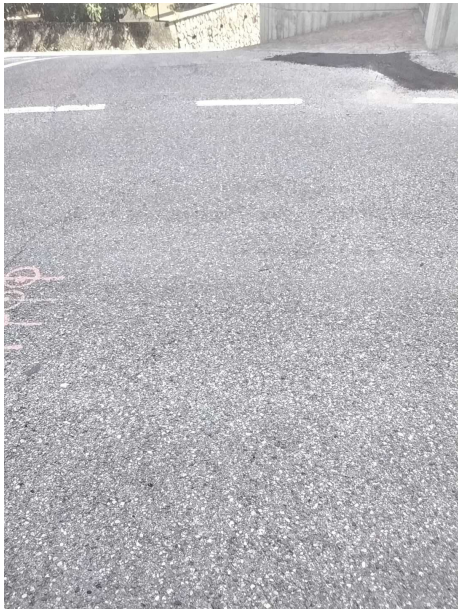
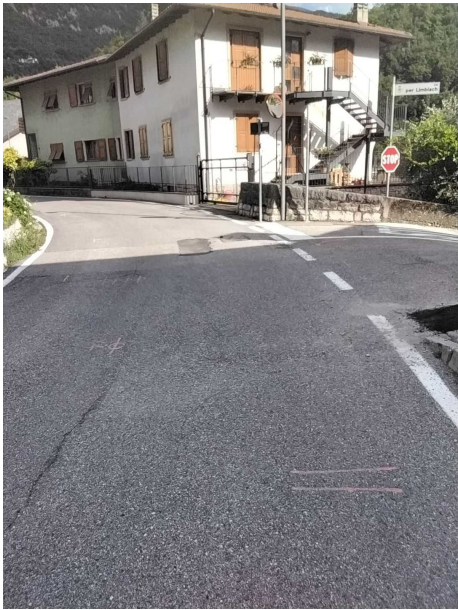
036  
Padergnone

C.01 - Attraversamento pedonale assente o inadeguato  
Assenza di attraversamento pedonale (a raso)

Nuova realizzazione di attraversamento pedonale a raso con pavimentazione medesima a quella già presente, tramite: - adeguamento dei raccordi al percorso pedonale esistente; - inserimento di segnaletica tattile a pavimento; - realizzazione di zebraure di larghezza minima pari a 250 cm.

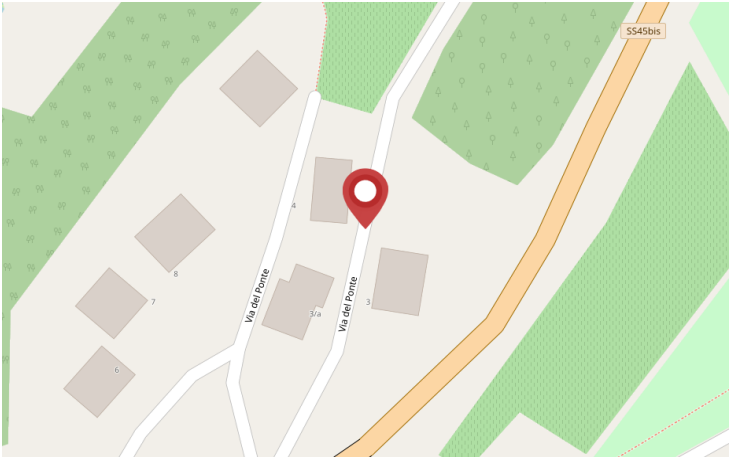
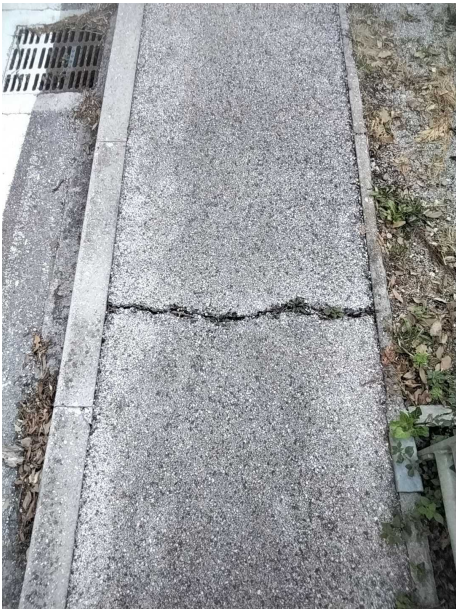
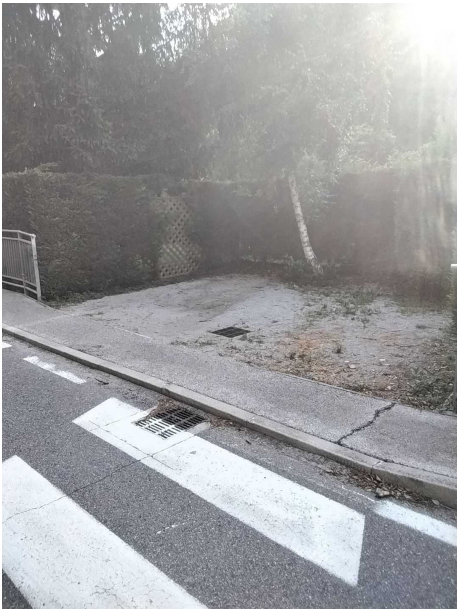
| Tipologia Criticità | N.01 - Pavimentazione inadeguata |
| Descrizione Criticità | <i>Presenza di sconnessioni, buche isolate, deformazioni della pavimentazione esistente, assenza di porzioni di essa</i> |

| Descrizione intervento | <i>Adeguamento della pavimentazione dissestata tramite demolizione e rifacimento del tappetino d'usura o sostituzione di parte di essa, con finitura tale da rendere il piano di calpestio perfettamente complanare e raccordato adeguatamente alla pavimentazione esistente.</i> |

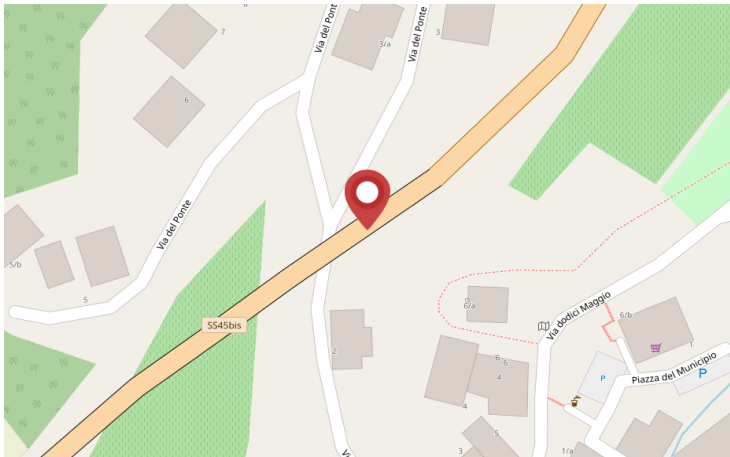
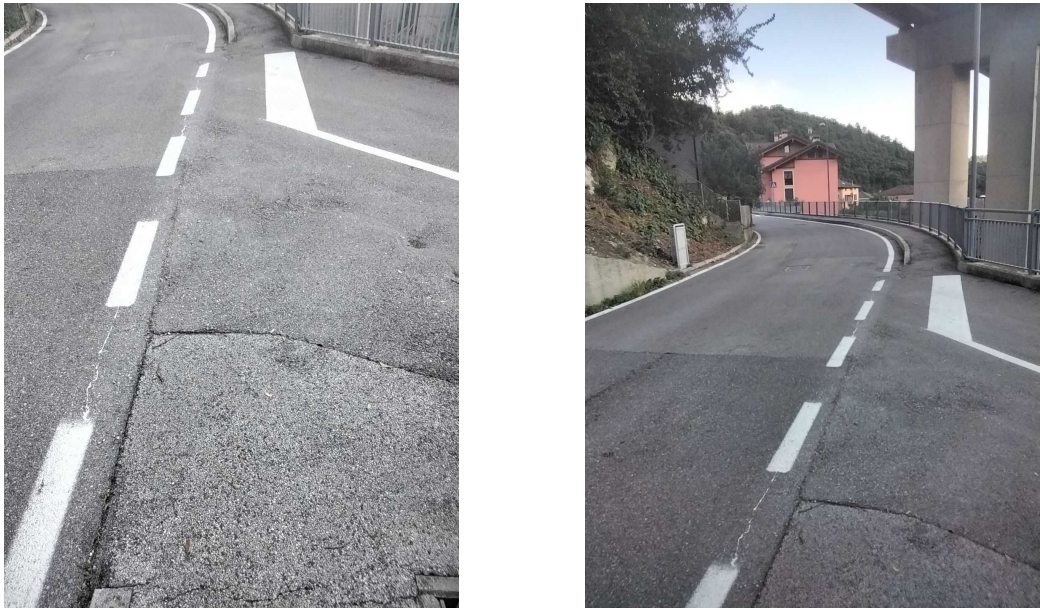
038

C.01 - Attraversamento pedonale assente o inadeguato

Assenza di attraversamento pedonale (a raso)

Attenzione alla pendenza trasversale

Nuova realizzazione di attraversamento pedonale a raso con pavimentazione medesima a quella già presente, tramite: - adeguamento dei raccordi al percorso pedonale esistente; - inserimento di segnaletica tattile a pavimento; - realizzazione di zebraure di larghezza minima pari a 250 cm.

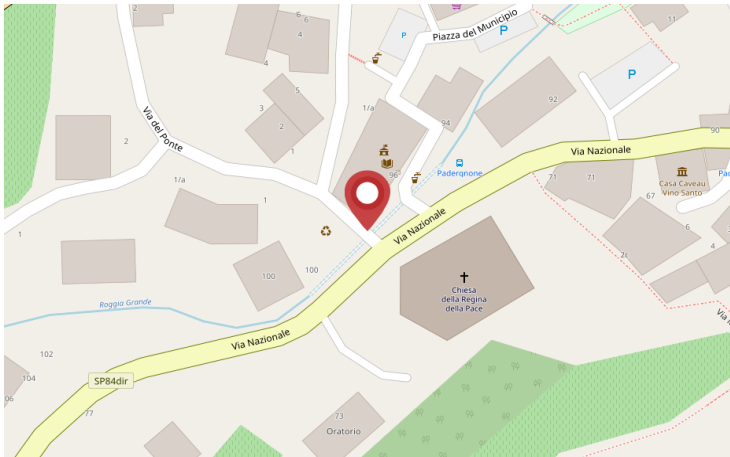
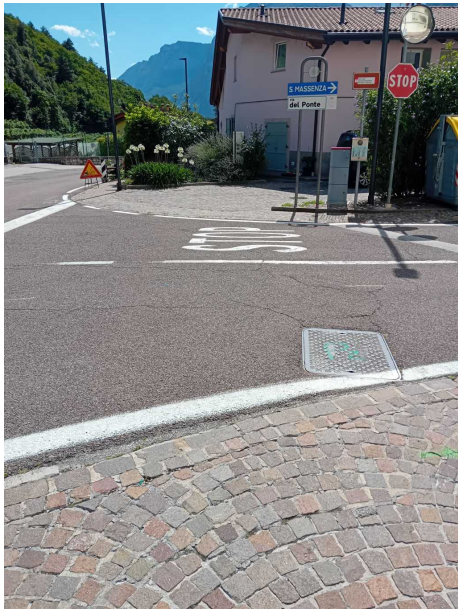
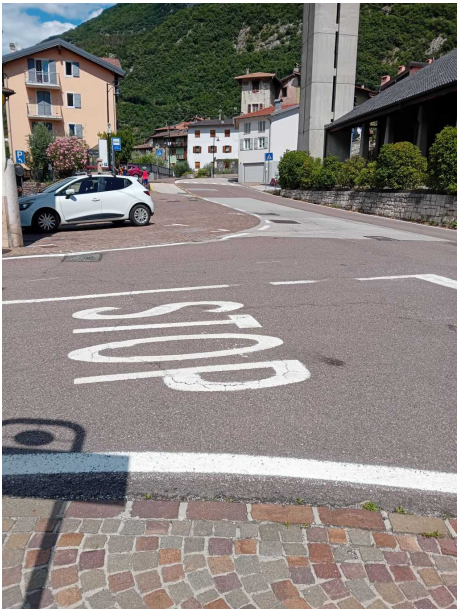
039  
Padergnone

C.01 - Attraversamento pedonale assente o inadeguato  
Assenza di attraversamento pedonale (a raso)

Nuova realizzazione di attraversamento pedonale a raso con pavimentazione medesima a quella già presente, tramite: - adeguamento dei raccordi al percorso pedonale esistente; - inserimento di segnaletica tattile a pavimento; - realizzazione di zebraure di larghezza minima pari a 250 cm.

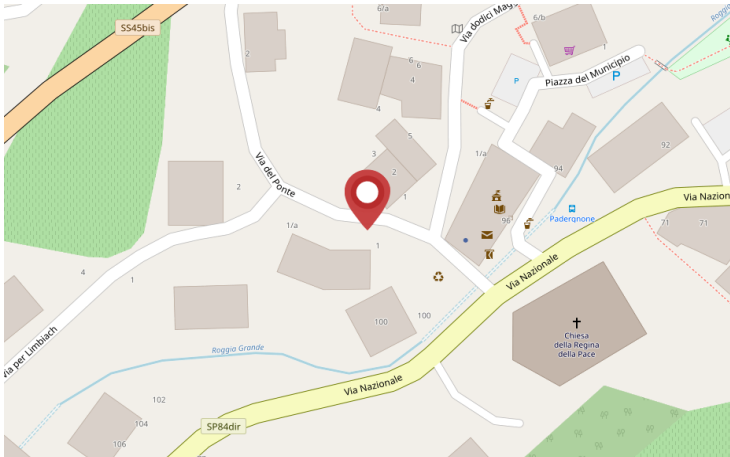
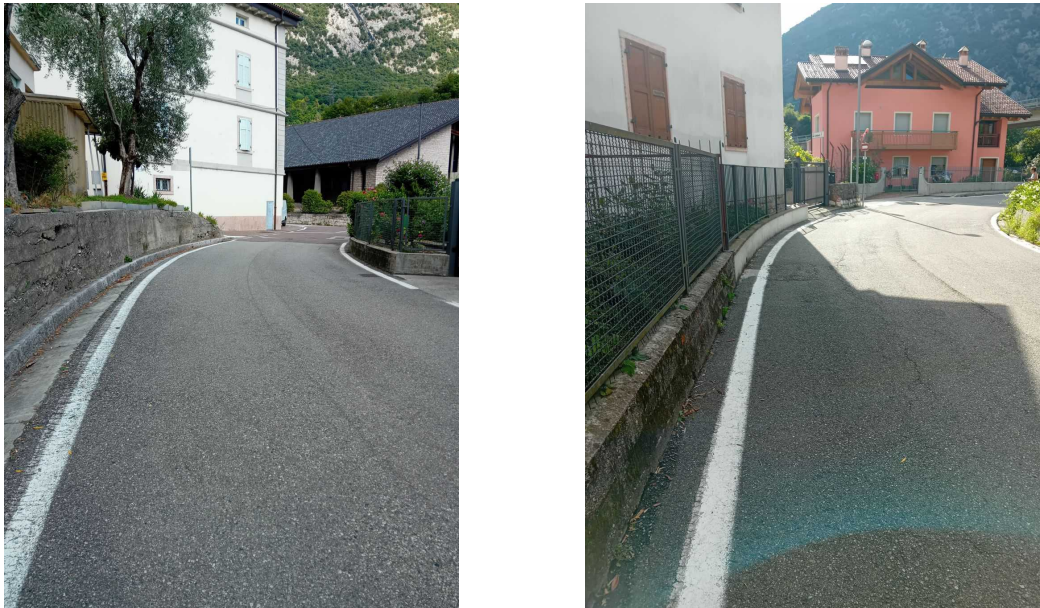
041

L.01 - Percorso inadeguato o non protetto

Assenza di percorso pedonale a raso

Delimitazione di porzione del percorso riservata ai pedoni tramite realizzazione di segnaletica a terra con riga bianca di larghezza 12-15 cm o elemento percettibile al tatto plantare, finalizzata ad aumentarne il livello di sicurezza in ambiti caratterizzati da scarso traffico veicolare. La pavimentazione da delimitare deve risultare compatta e omogenea e avere pendenza trasversale non superiore all'1%.

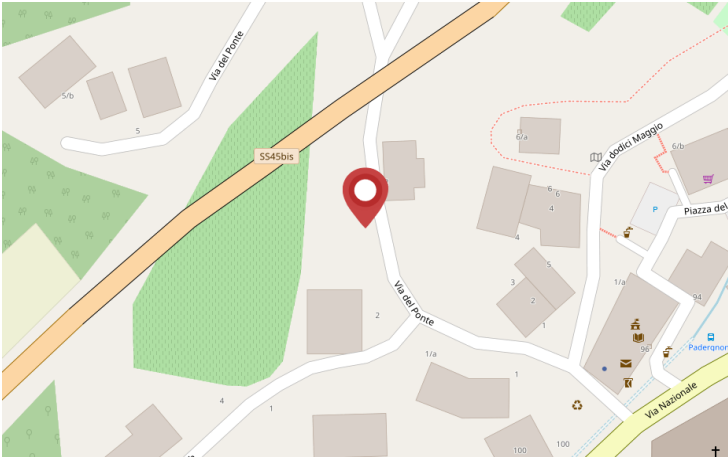
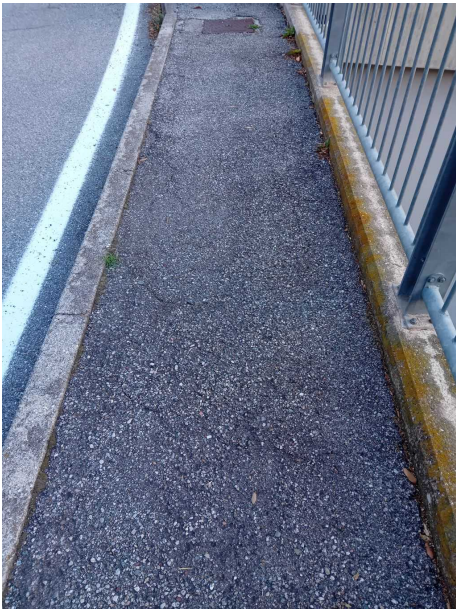
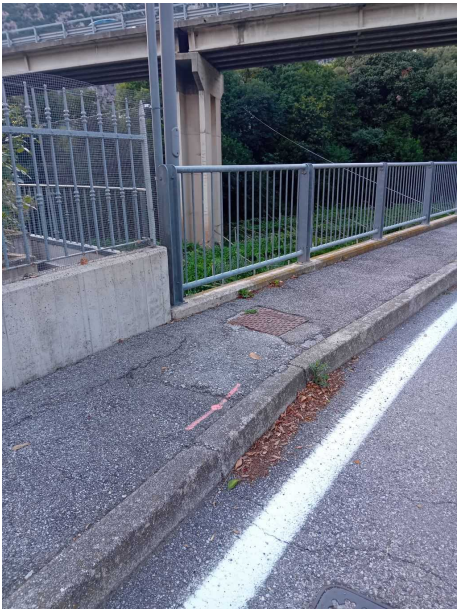
| ID | 042 |

| Tipologia Criticità | N.01 - Pavimentazione inadeguata |
| Descrizione Criticità | Presenza di sconnessioni, buche isolate, deformazioni della pavimentazione esistente, assenza di porzioni di essa |

| Descrizione intervento | Adeguamento della pavimentazione dissestata tramite demolizione e rifacimento del tappetino d'usura o sostituzione di parte di essa, con finitura tale da rendere il piano di calpestio perfettamente complanare e raccordato adeguatamente alla pavimentazione esistente. |

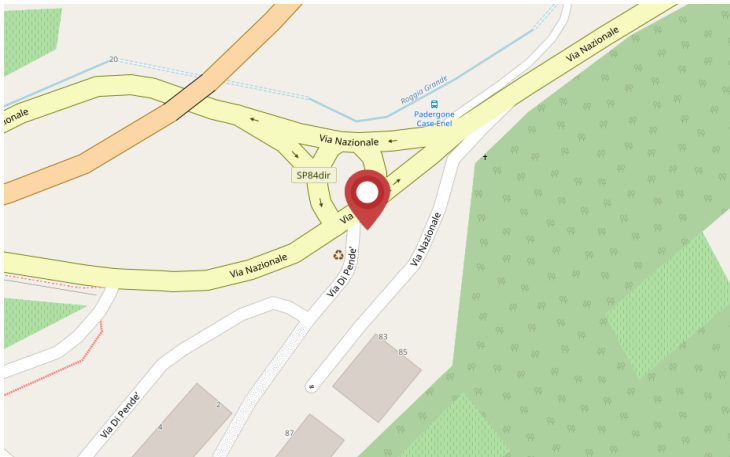
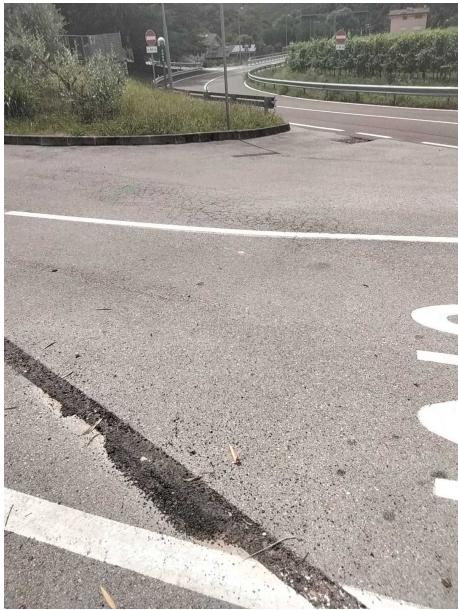
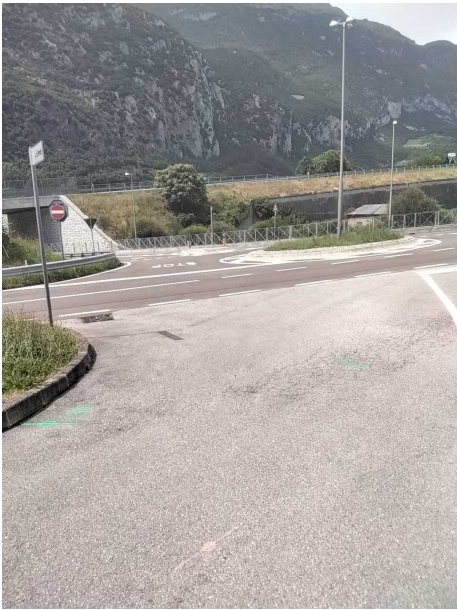
043  
Padergnone

C.01 - Attraversamento pedonale assente o inadeguato  
Assenza di attraversamento pedonale (a raso)

Nuova realizzazione di attraversamento pedonale a raso con pavimentazione medesima a quella già presente, tramite: - adeguamento dei raccordi al percorso pedonale esistente; - inserimento di segnaletica tattile a pavimento; - realizzazione di zebraure di larghezza minima pari a 250 cm.

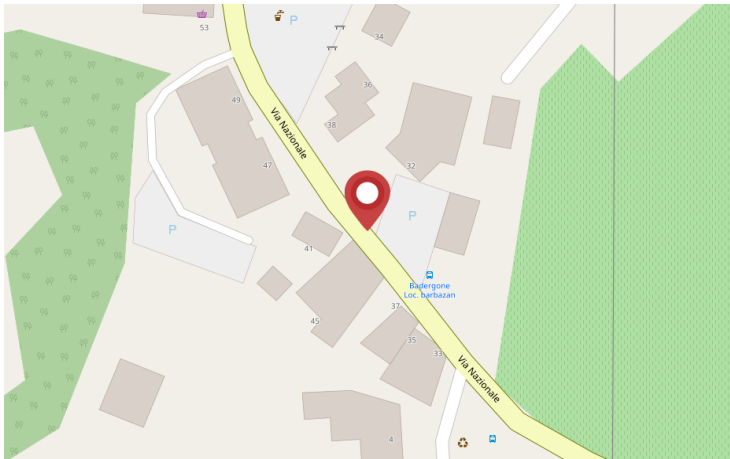
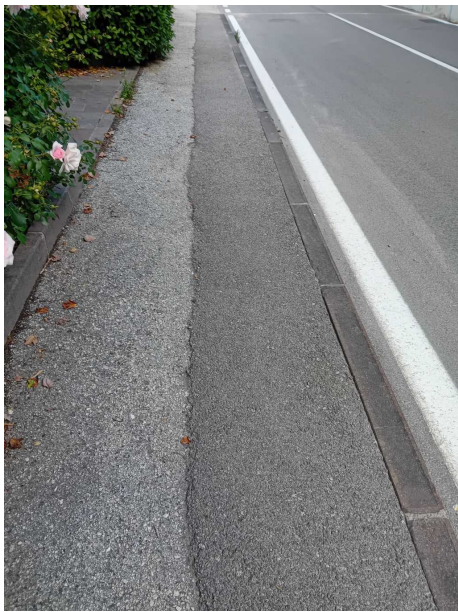
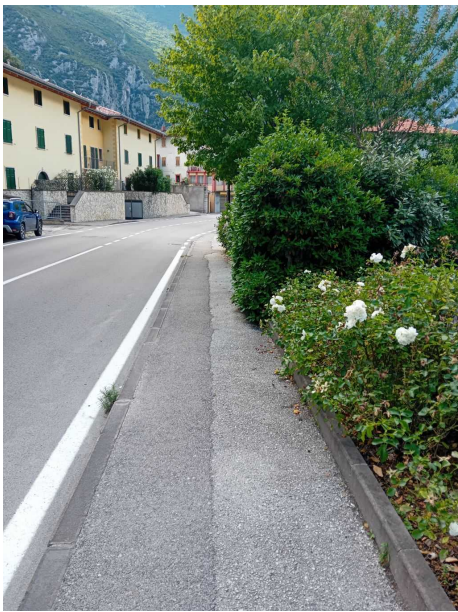
044  
Padergnone

N.01 - Pavimentazione inadeguata  
*Presenza di sconnessioni, buche isolate, deformazioni della pavimentazione esistente, assenza di porzioni di essa*

Adeguamento della pavimentazione dissestata tramite demolizione e rifacimento del tappetino d'usura o sostituzione di parte di essa, con finitura tale da rendere il piano di calpestio perfettamente complanare e raccordato adeguatamente alla pavimentazione esistente.  
Asfalto  
 $18 \times 0.5 = 9$  (Metri quadri)

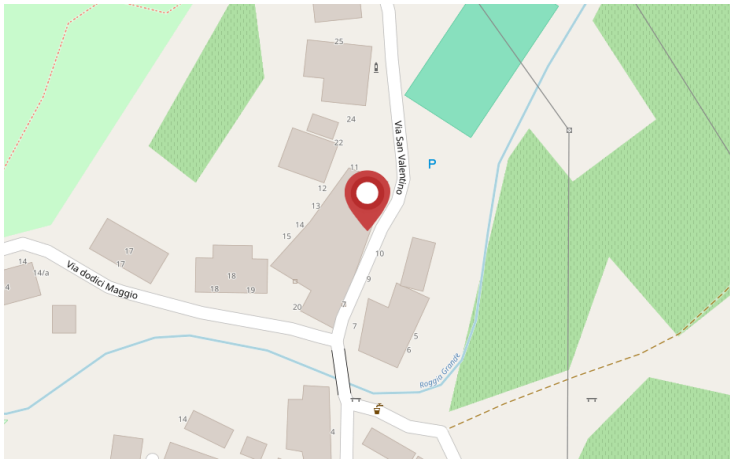
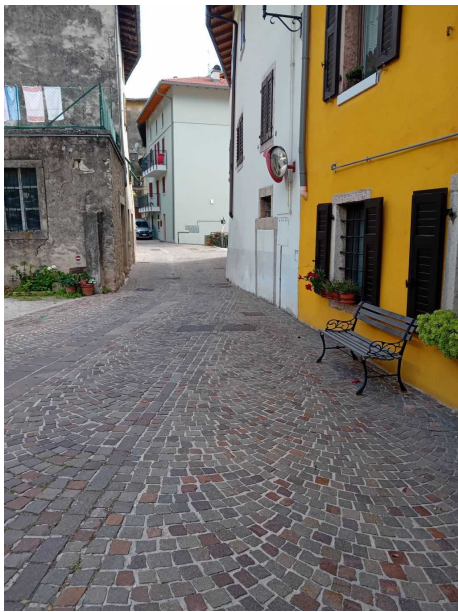
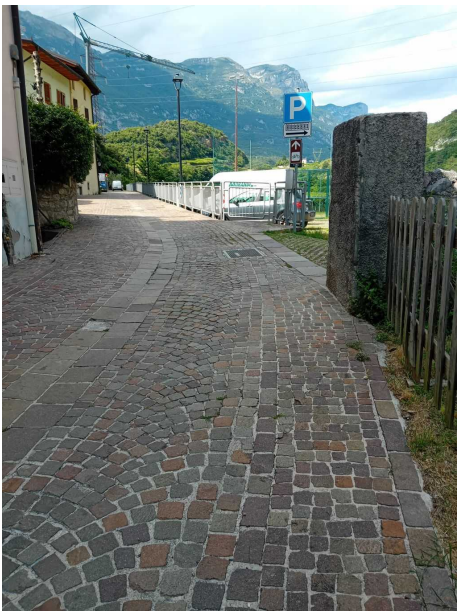
045

L.01 - Percorso inadeguato o non protetto

Assenza di percorso pedonale a raso

Delimitazione di porzione del percorso riservata ai pedoni tramite realizzazione di segnaletica a terra con riga bianca di larghezza 12-15 cm o elemento percettibile al tatto plantare, finalizzata ad aumentarne il livello di sicurezza in ambiti caratterizzati da scarso traffico veicolare. La pavimentazione da delimitare deve risultare compatta e omogenea e avere pendenza trasversale non superiore all'1%.

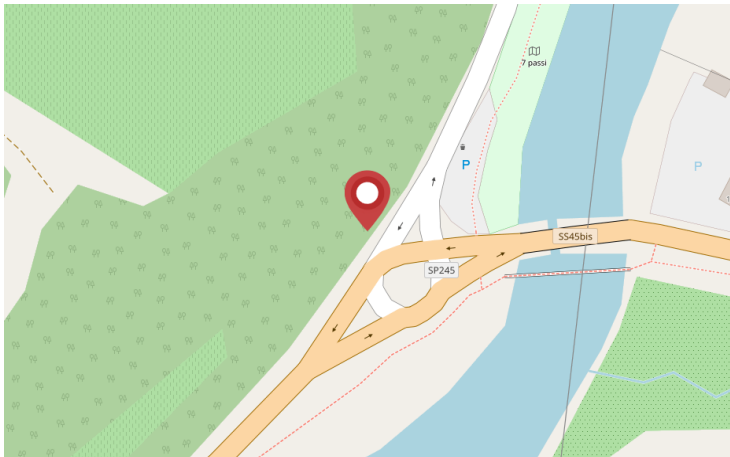
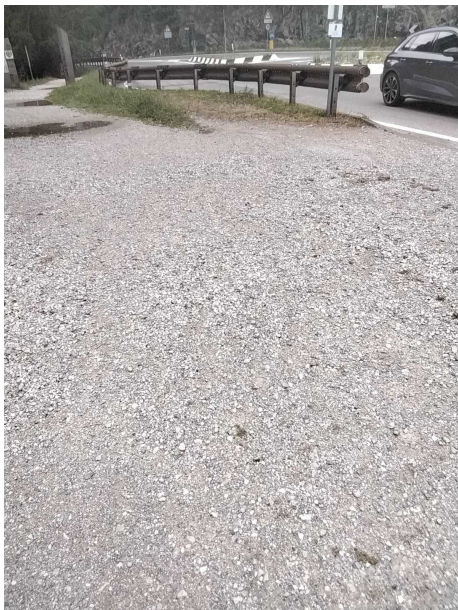
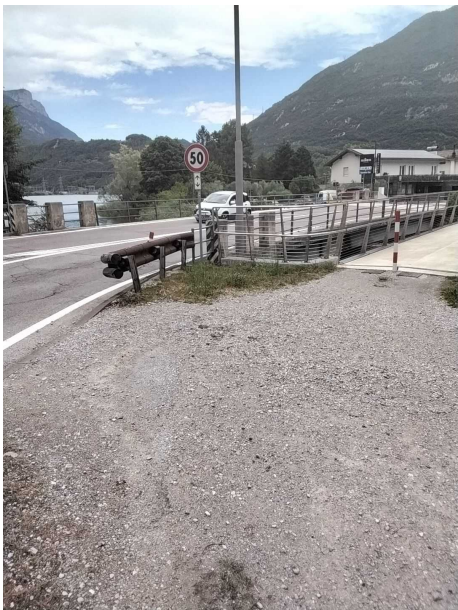
047  
Padergnone

N.02 - Pavimentazione inadeguata  
Sconnessione generalizzata della pavimentazione

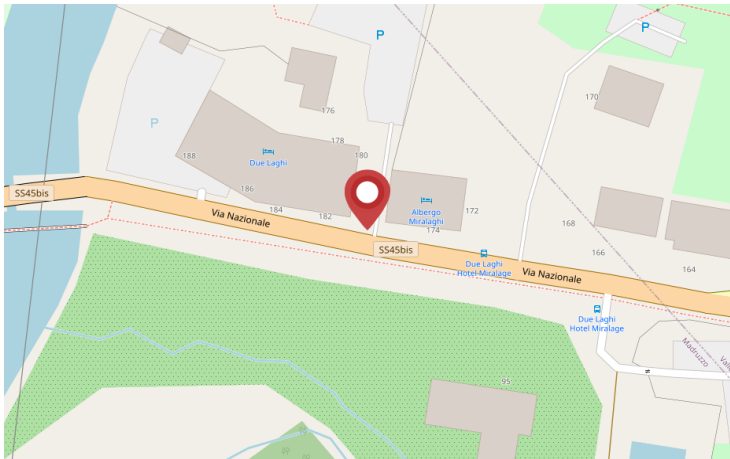
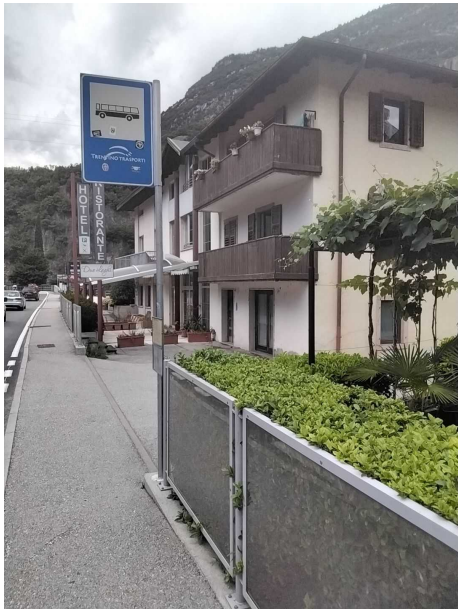
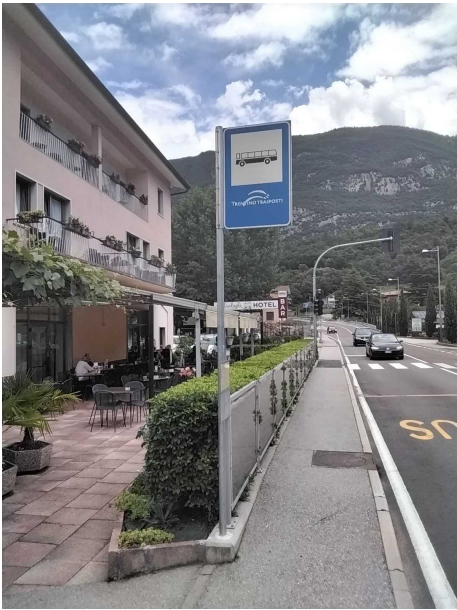
048  
Padergnone

M.08 - Arredo urbano assente o inadeguato  
Assenza di una pensilina a protezione della fermata del trasporto pubblico

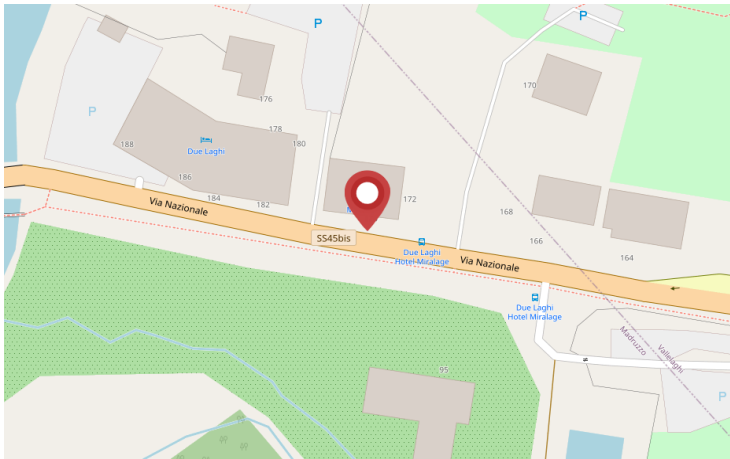
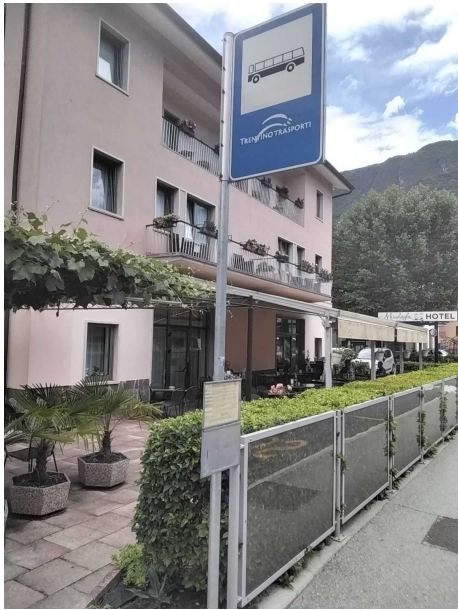
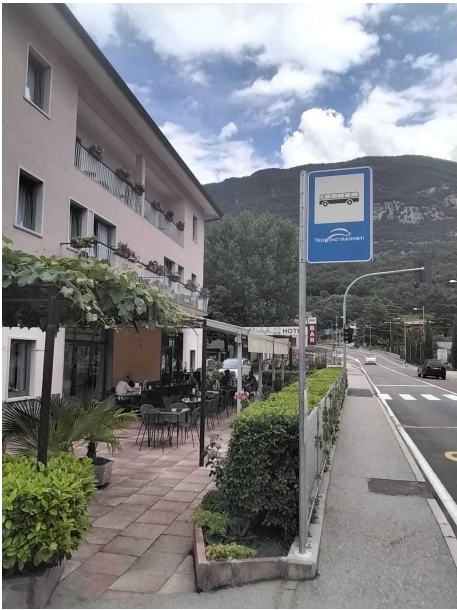
049

Q.01 - Informazione e comunicazione assente o inadeguata

Assenza o inadeguatezza delle informazioni acustiche

Installazione di sistema di comunicazione vocale delle informazioni (per esempio relative ai mezzi in pubblici in fermata).

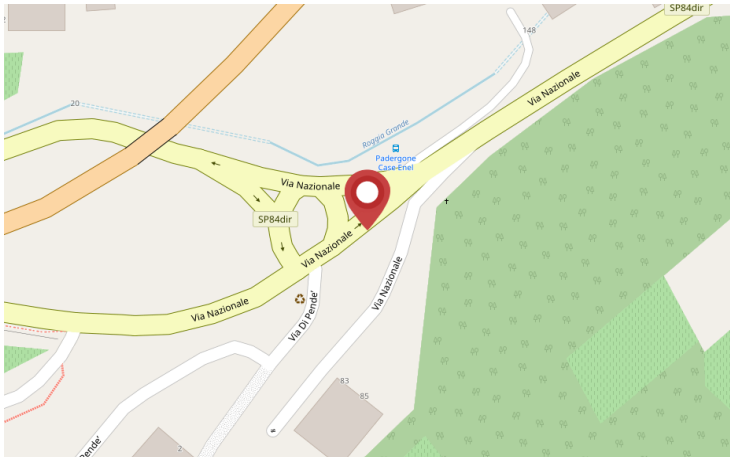
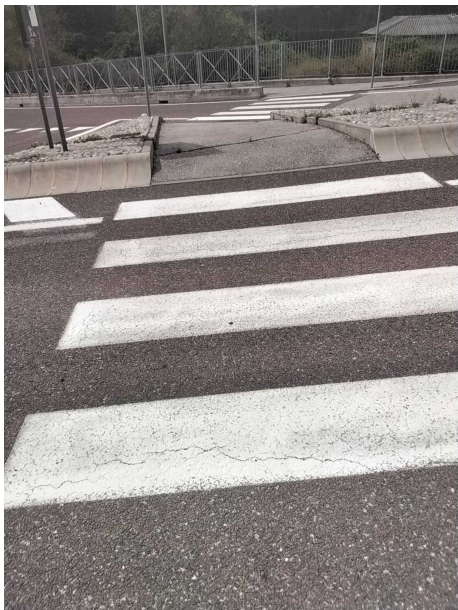
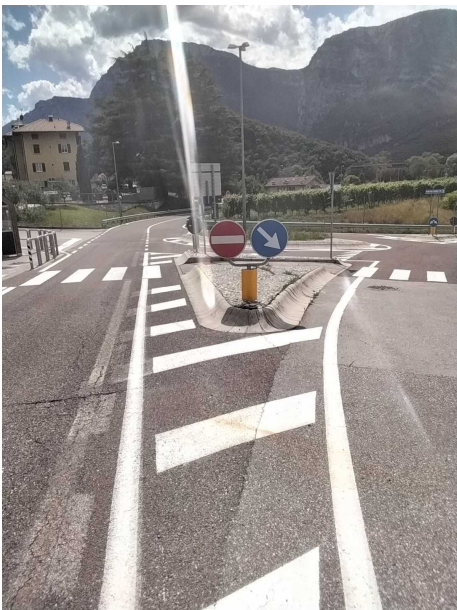
051

Assenza o danneggiamento di segnalazione tattilopiantare per l'intercettazione di doppio attraversamento pedonale

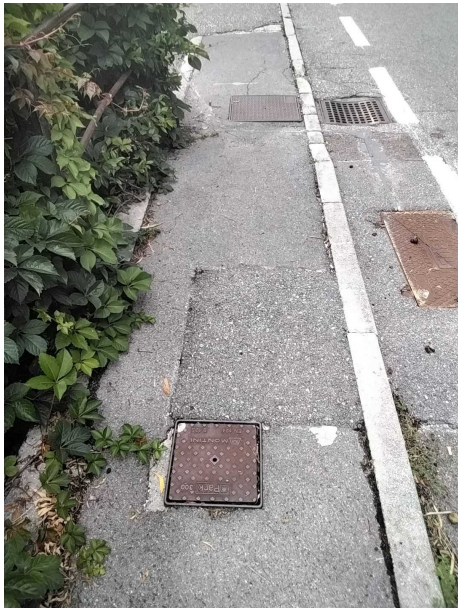
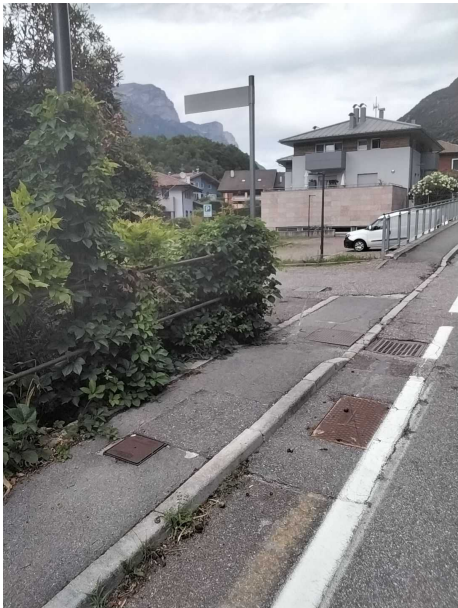
052  
Padergnone

N.02 - Pavimentazione inadeguata  
Sconnessione generalizzata della pavimentazione

Sostituzione della pavimentazione previa demolizione dell'esistente. Il nuovo percorso dovrà avere le seguenti caratteristiche: - superficie calpestabile compatta ed omogenea; - pendenza trasversale non superiore all'1%; - larghezza non inferiore a 150 cm.

Asfalto

12 x 1.2 = 14.4 (Metri quadri)

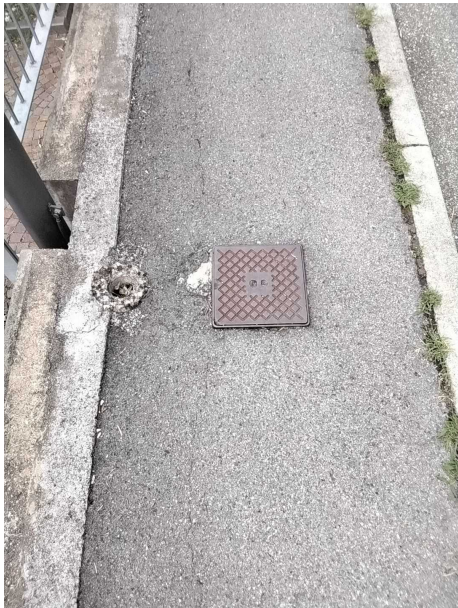
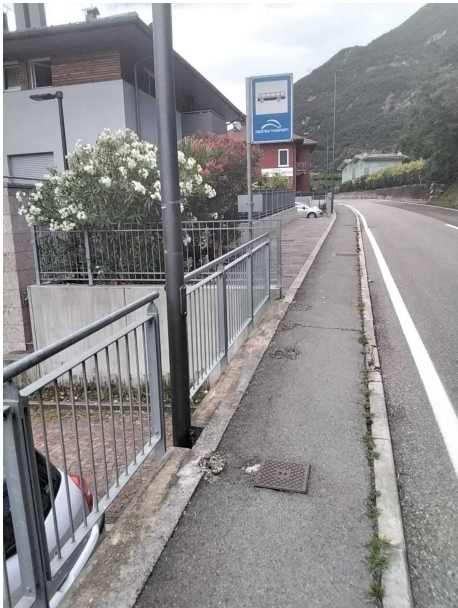
053  
Padergnone

N.03 - Pavimentazione inadeguata  
Pavimentazione dissestata per la presenza di pozzetto/chiusino

Adeguamento tramite asporto della pavimentazione esistente e messa in quota del manufatto al fine di rendere il piano di calpestio perfettamente complanare.  
Asfalto  
1 (Numero)

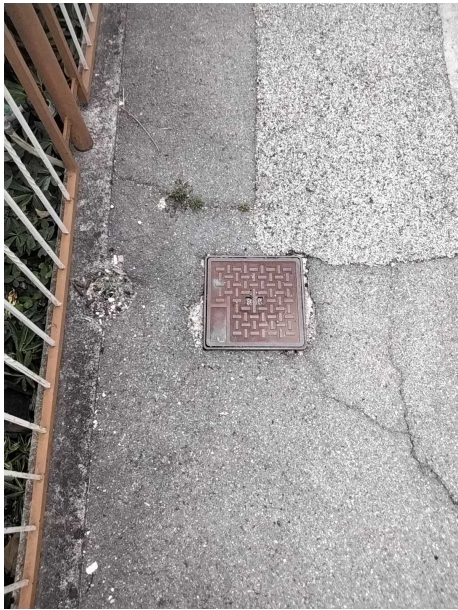
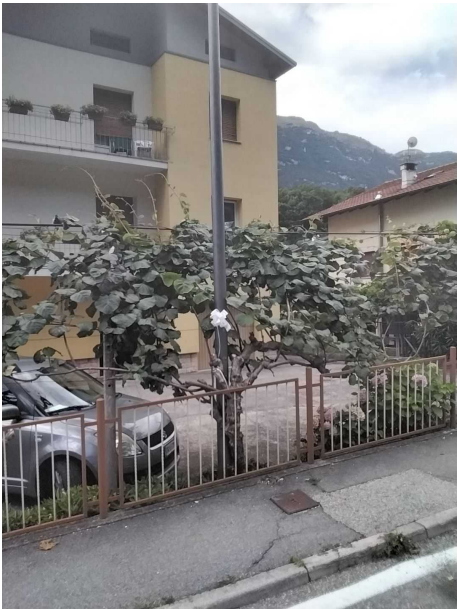
054  
Padergnone

N.03 - Pavimentazione inadeguata  
Pavimentazione dissestata per la presenza di pozzetto/chiusino

Adeguamento tramite asporto della pavimentazione esistente e messa in quota del manufatto al fine di rendere il piano di calpestio perfettamente complanare.

Asfalto  
1 (Numero)

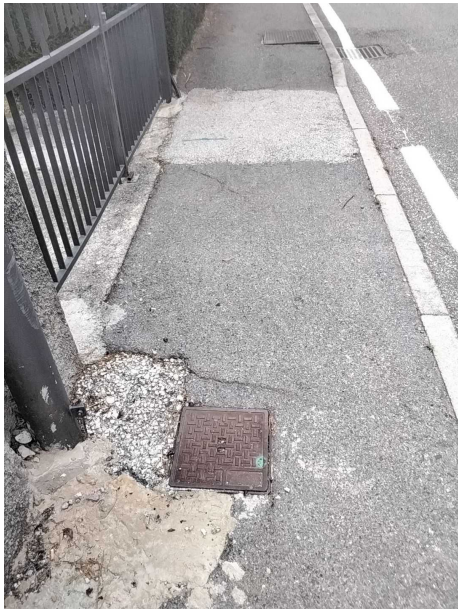
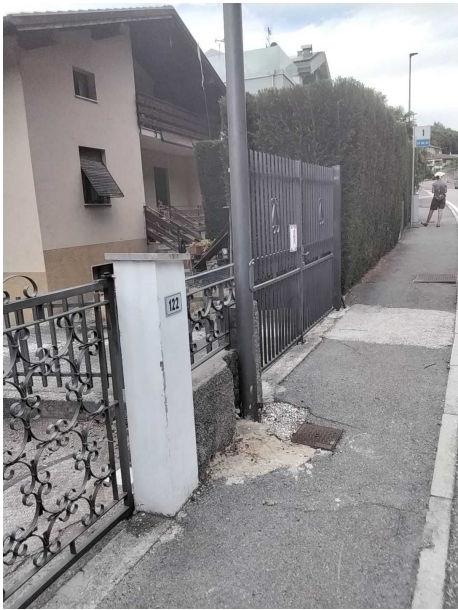
055

N.03 - Pavimentazione inadeguata

Pavimentazione dissestata per la presenza di pozzetto/chiusino

Adeguamento tramite asporto della pavimentazione esistente e messa in quota del manufatto al fine di rendere il piano di calpestio perfettamente complanare.

Asfalto

2 (Numero)

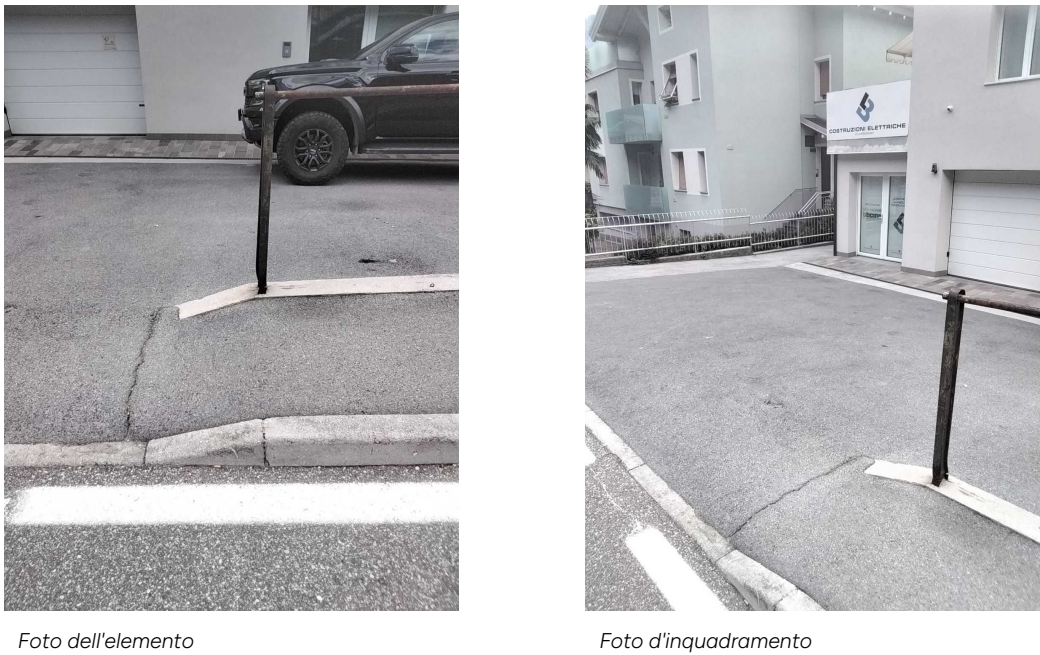
056

A.02 - Pendenza eccessiva del piano di calpestio

Scivolo con pendenza longitudinale eccessiva o assenza di scivolo

Demolizione della rampa esistente e ricostruzione della stessa con le seguenti caratteristiche: - pendenza longitudinale preferibilmente inferiore/uguale al 5% (in ogni caso non superiore all'8%); - pendenza trasversale non superiore all'1%; - pavimentazione uniforme e compatta; - larghezza non inferiore a 120 cm (se possibile pari a150 cm). - per lunghezze superiori ai 10 ml la rampa dovrà essere interrotta con un piano orizzontale intermedio di dimensioni non inferiori a 150x150 cm; - per dislivelli fra i piani a monte e valle della rampa maggiori di 20 cm, si suggerisce di dotare la stessa di cordolo battiruota (o elemento di medesima risposta funzionale) e corrimano su almeno uno dei due lati, visibilmente percepibile anche a distanza; - la rampa dovrà essere percepibile da parte delle persone non vedenti tramite l'impiego di opportuna segnaletica tattilo plantare e con contrasto cromatico.

Asfalto

2.4 x 1.2 = 2.88 (Metri quadri)

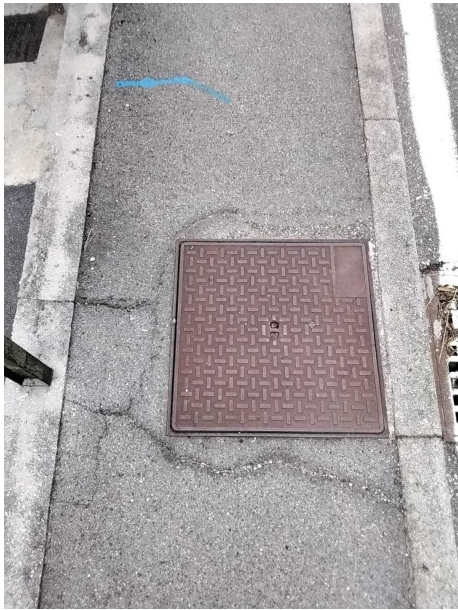
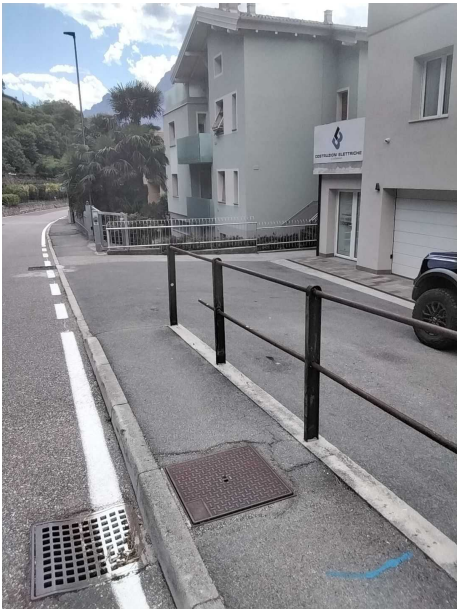
057  
Padergnone

N.03 - Pavimentazione inadeguata  
Pavimentazione dissestata per la presenza di pozzetto/chiusino

Adeguamento tramite asporto della pavimentazione esistente e messa in quota del manufatto al fine di rendere il piano di calpestio perfettamente complanare.  
Asfalto  
1 (Numero)
