**COMUNE DI VALLELAGHI**  
Provincia di Trento

# **Piano di eliminazione delle barriere architettoniche e sensoriali P.E.B.A.**

## **Schede di rilievo**

**SCHEDE 1-100**

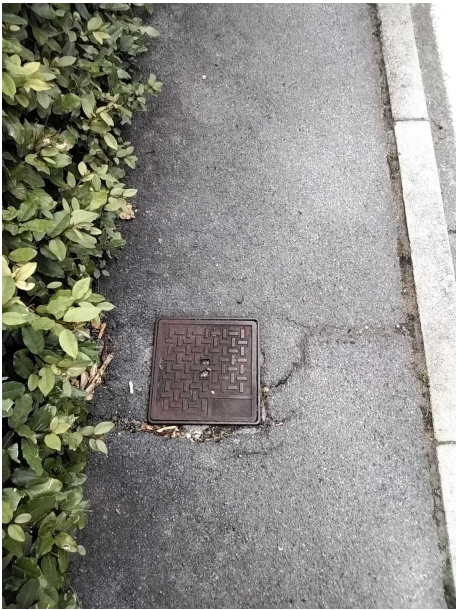
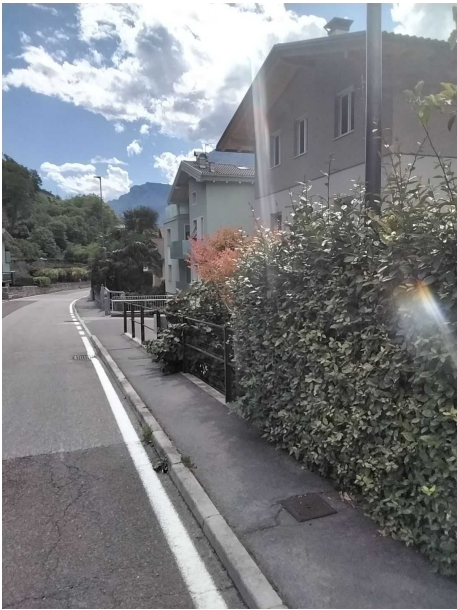
| ID | 058 |

| Tipologia Criticità | N.03 - Pavimentazione inadeguata |
| Descrizione Criticità | Pavimentazione dissestata per la presenza di pozzetto/chiusino |

| Descrizione intervento | Adeguamento tramite asporto della pavimentazione esistente e messa in quota del manufatto al fine di rendere il piano di calpestio perfettamente complanare. |
| Materiale | Asfalto |
| Quantificazione intervento | 1 (Numero) |

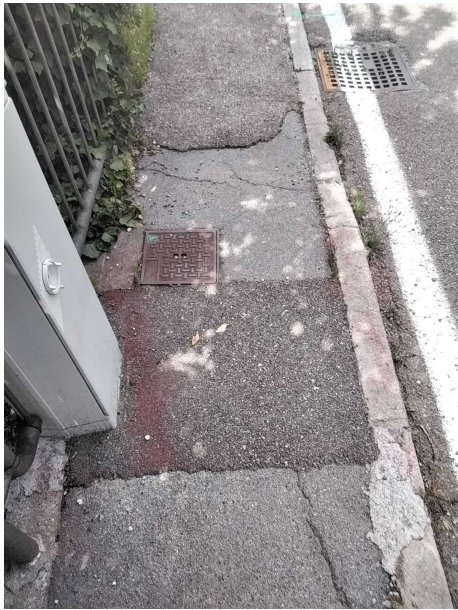
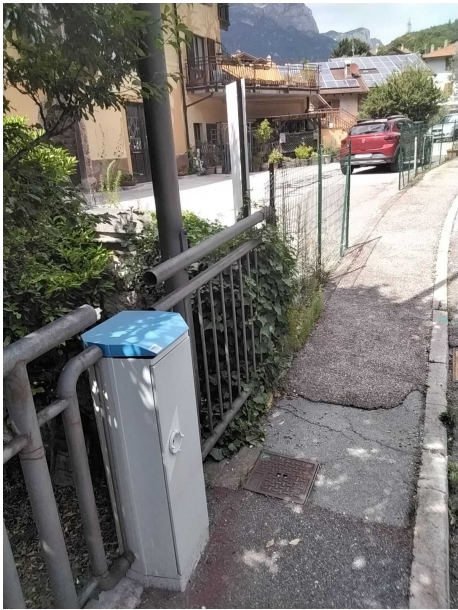
059  
Padergnone

N.02 - Pavimentazione inadeguata  
Sconnessione generalizzata della pavimentazione

Sostituzione della pavimentazione previa demolizione dell'esistente. Il nuovo percorso dovrà avere le seguenti caratteristiche: - superficie calpestabile compatta ed omogenea; - pendenza trasversale non superiore all'1%; - larghezza non inferiore a 150 cm.

Asfalto

$2.5 \times 0.9 = 2.25$  (Metri quadri)

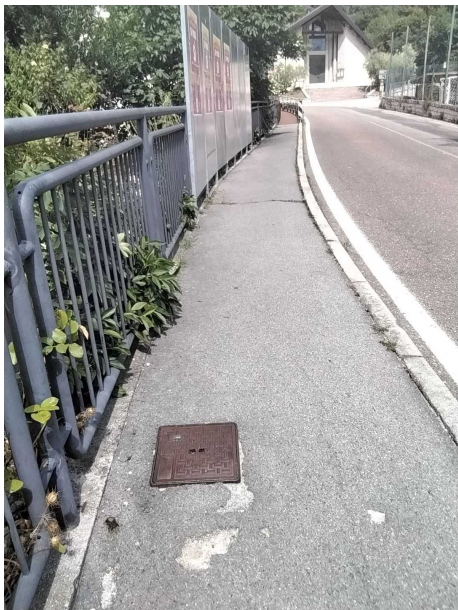
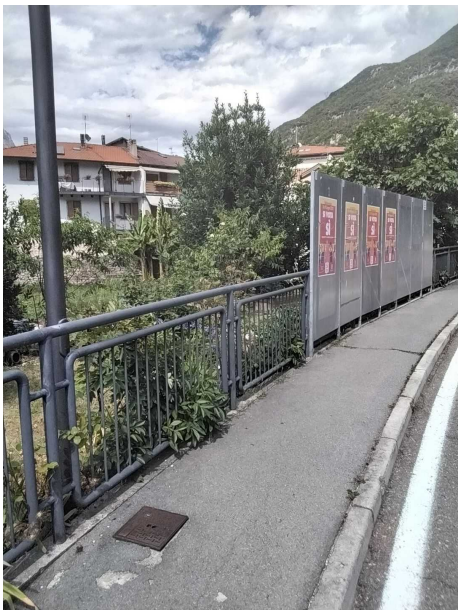
061  
Padergnone

N.03 - Pavimentazione inadeguata  
Pavimentazione dissestata per la presenza di pozzetto/chiusino

Adeguamento tramite asporto della pavimentazione esistente e messa in quota del manufatto al fine di rendere il piano di calpestio perfettamente complanare.  
Asfalto  
1 (Numero)

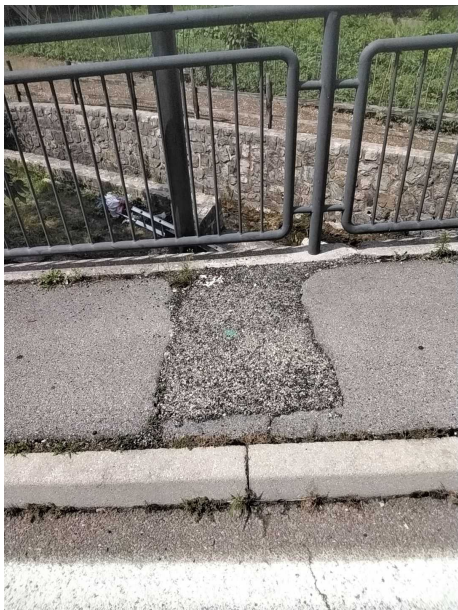
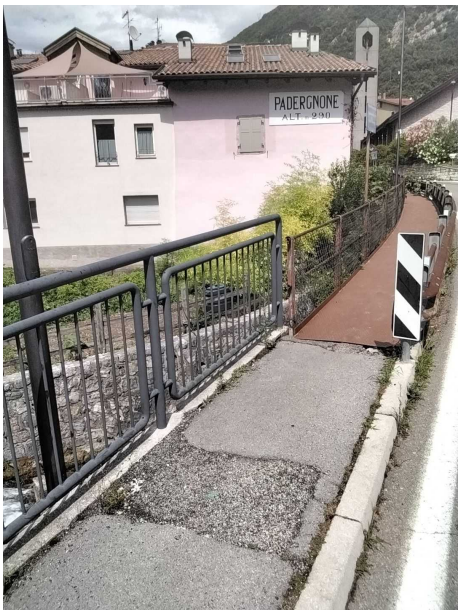
062  
Padergnone

N.01 - Pavimentazione inadeguata  
Presenza di sconnessioni, buche isolate, deformazioni della pavimentazione esistente, assenza di porzioni di essa

Adeguamento della pavimentazione dissestata tramite demolizione e rifacimento del tappetino d'usura o sostituzione di parte di essa, con finitura tale da rendere il piano di calpestio perfettamente complanare e raccordato adeguatamente alla pavimentazione esistente.  
Asfalto  
1 x 1 = 1 (Metri quadri)

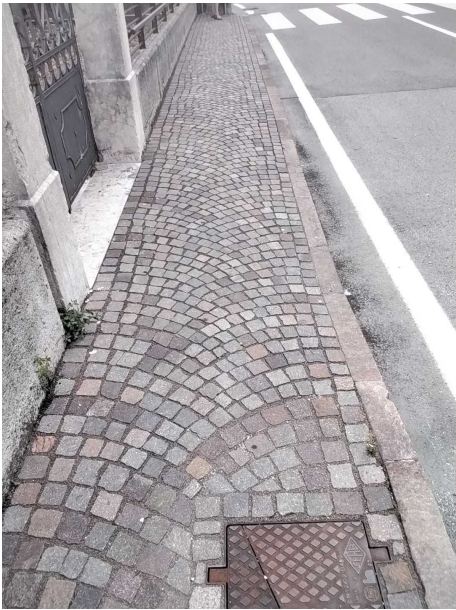
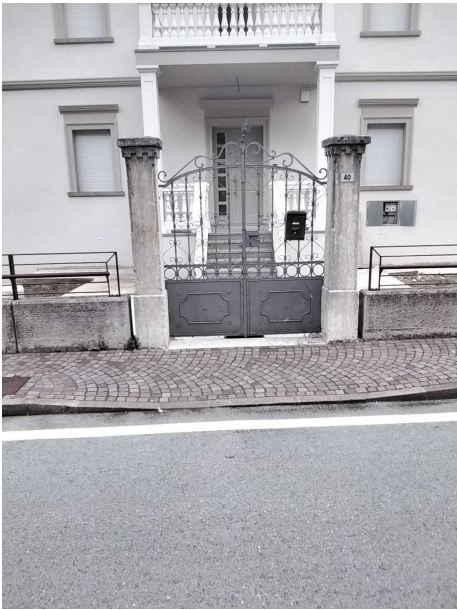
063

A.01 - Pendenza eccessiva del piano di calpestio

Pendenza trasversale eccessiva

Demolizione e rifacimento della porzione di pavimentazione interessata da pendenza trasversale e realizzazione di nuovo piano di calpestio con pendenza trasversale non superiore all'1%.

Porfido

5 x 1.2 = 6 (Metri quadri)

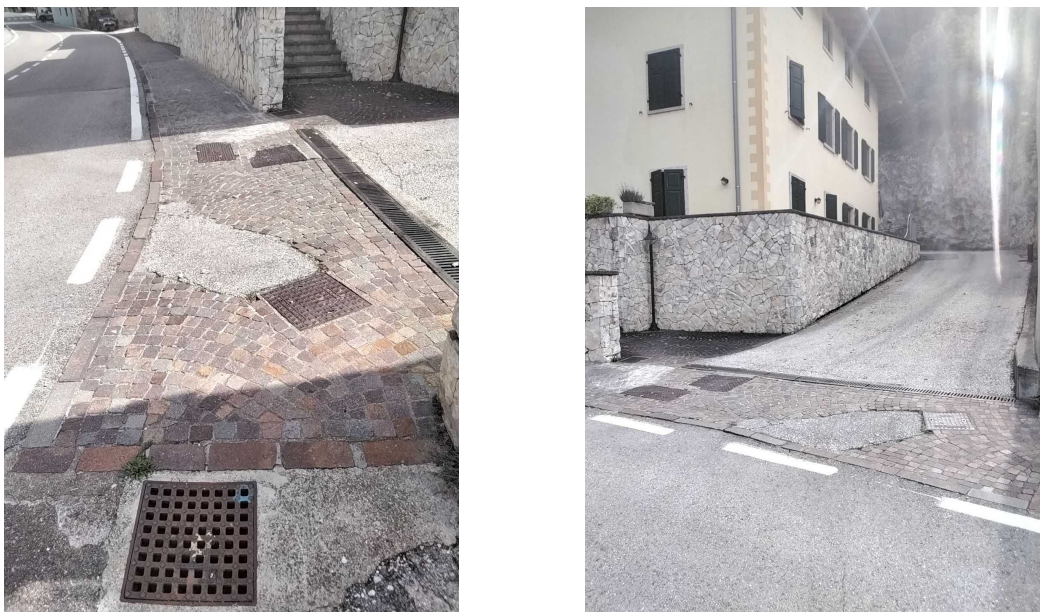
064

Sconnessione generalizzata della pavimentazione

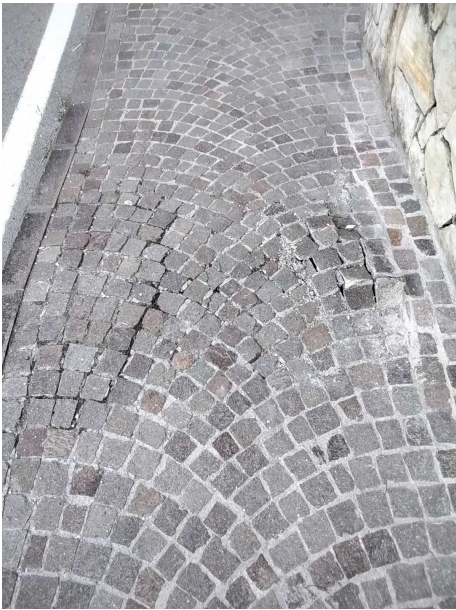
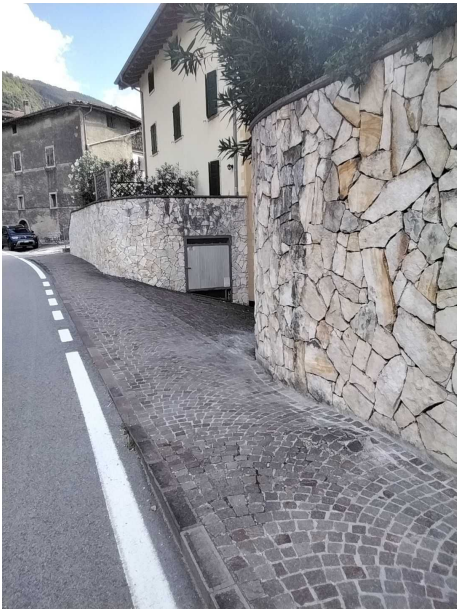
| Tipologia Criticità | N.01 - Pavimentazione inadeguata |
| Descrizione Criticità | <i>Presenza di sconnessioni, buche isolate, deformazioni della pavimentazione esistente, assenza di porzioni di essa</i> |

| Descrizione intervento | <i>Adeguamento della pavimentazione dissestata tramite demolizione e rifacimento del tappetino d'usura o sostituzione di parte di essa, con finitura tale da rendere il piano di calpestio perfettamente complanare e raccordato adeguatamente alla pavimentazione esistente.</i> |
| Materiale | Porfido |

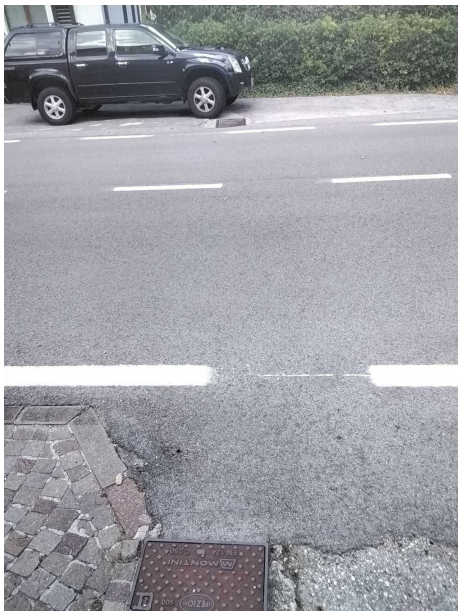
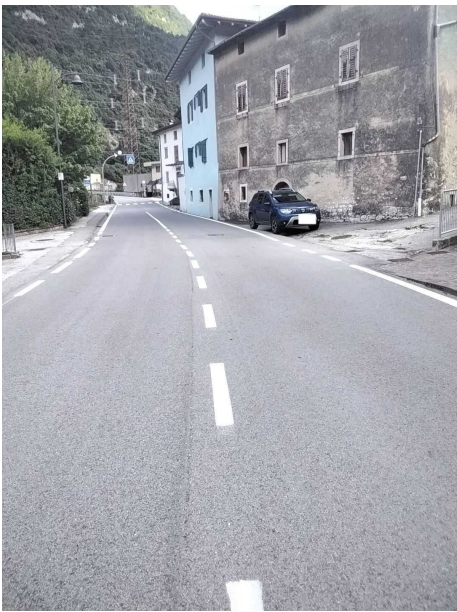
066

Assenza di attraversamento pedonale (a raso)

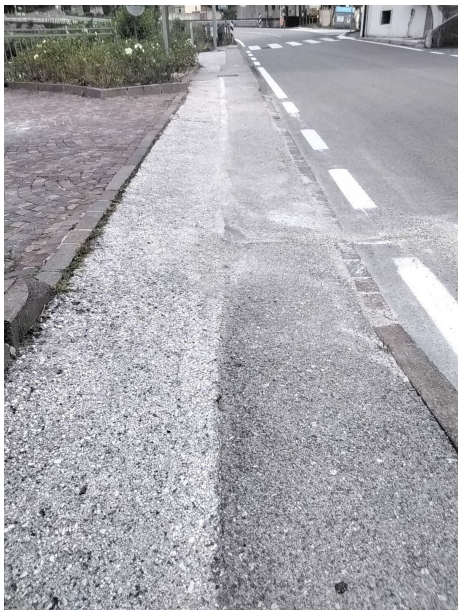
067  
Padergrnone

D.01 - Passo carraio inadeguato  
Passo carraio inadeguato per pendenza trasversale

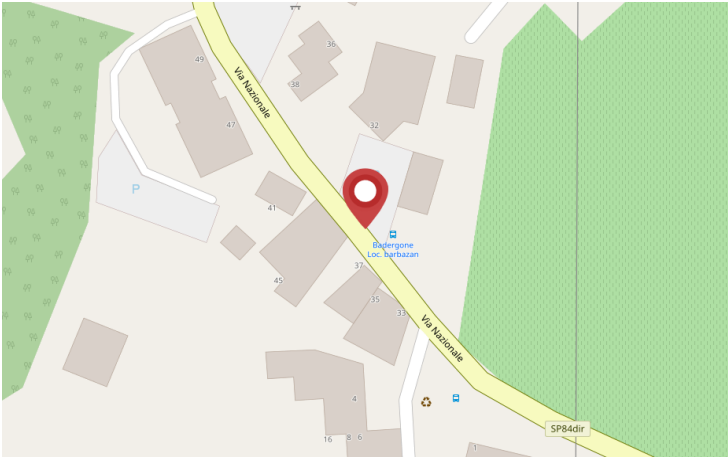
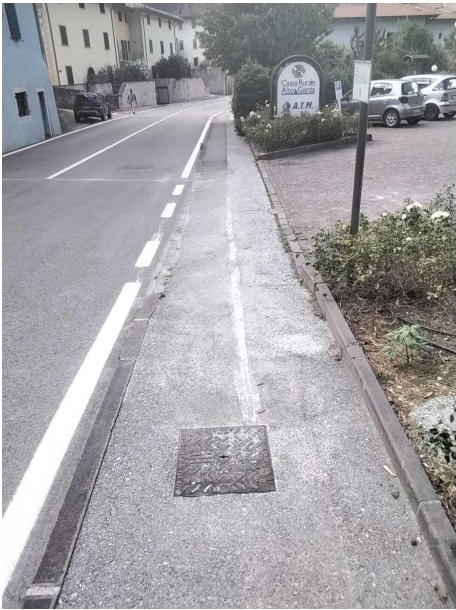
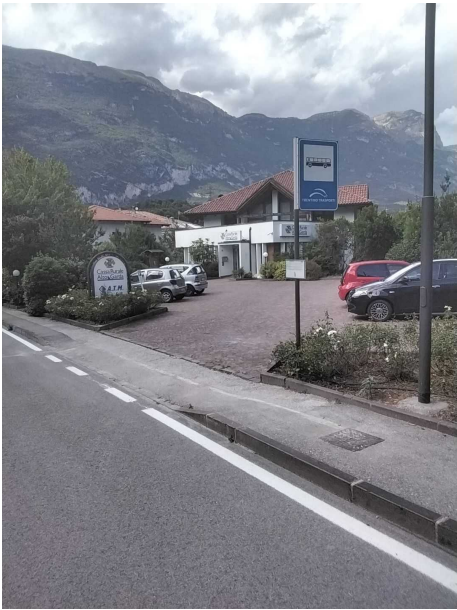
| Tipologia Criticità | H.04 - Segnaletica tattilopiantare assente o inadeguata |
| Descrizione Criticità | Assenza o danneggiamento di segnalazione tattilopiantare per l'intercettazione di fermata del mezzo pubblico |

| Descrizione intervento | Inserimento di segnalazione tattilopiantare costituita da: - una fascia (codice direzione rettilinea) posta trasversalmente al senso di marcia di larghezza 60 cm; - una fascia (codice di attenzione - servizio) di 40 cm di profondità posta in prossimità della palina o della pensilina qualora esistente. |

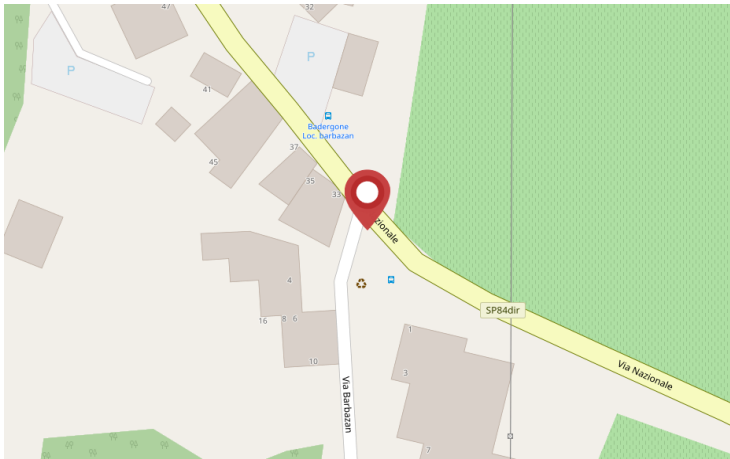
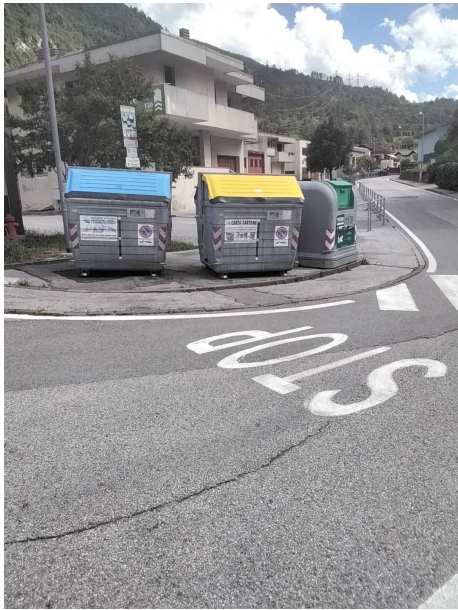
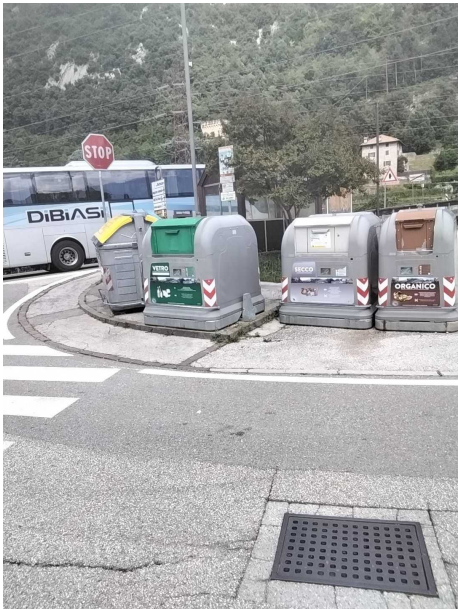
069

M.11 - Arredo urbano assente o inadeguato

Isola ecologica inaccessibile per il modello degli elementi di conferimento

Inserimento di contenitori stradali di conferimento dei rifiuti con altezza dell'apertura massima pari a 140 cm e meccanismo di apertura agevolmente utilizzabile.

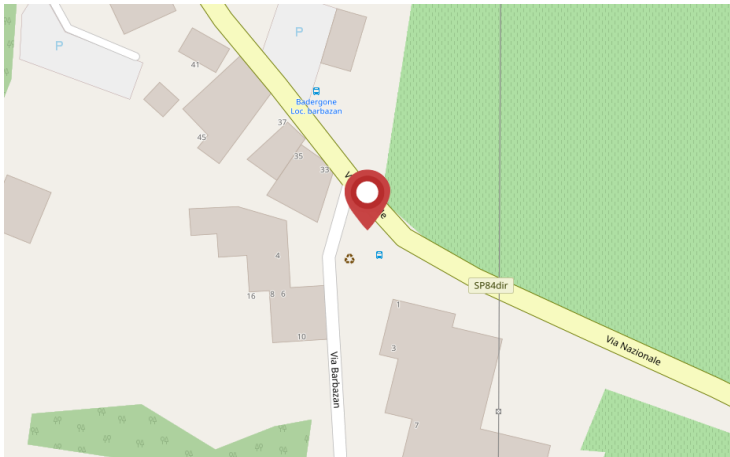
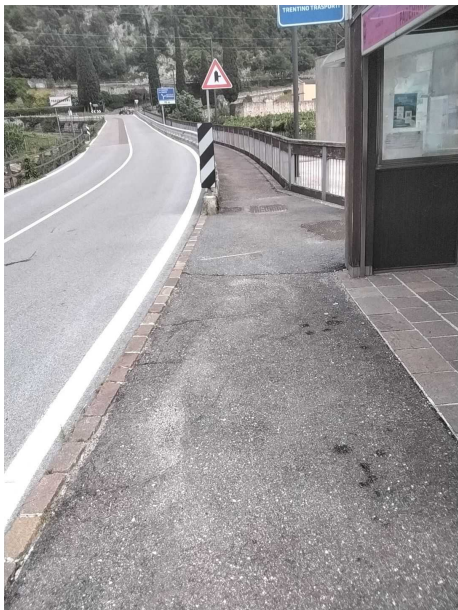
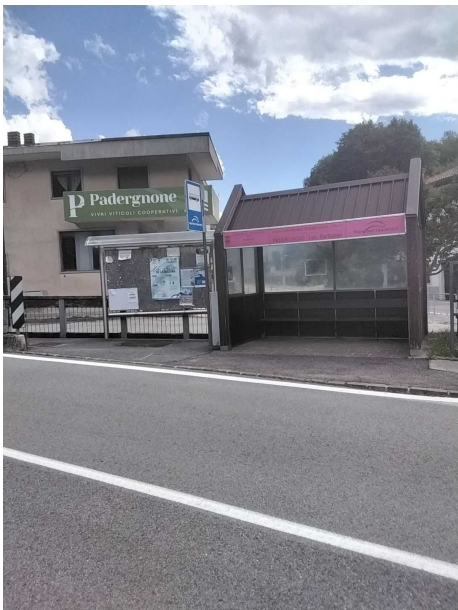
070  
Padergnone

H.04 - Segnaletica tattilopiantare assente o inadeguata  
Assenza o danneggiamento di segnalazione tattilopiantare per l'intercettazione di fermata del mezzo pubblico

Inserimento di segnalazione tattilopiantare costituita da: - una fascia (codice direzione rettilinea) posta trasversalmente al senso di marcia di larghezza 60 cm; - una fascia (codice di attenzione - servizio) di 40 cm di profondità posta in prossimità della palina o della pensilina qualora esistente.  
Tipo LogesVetEvolution  
2.1 (Metri lineari)

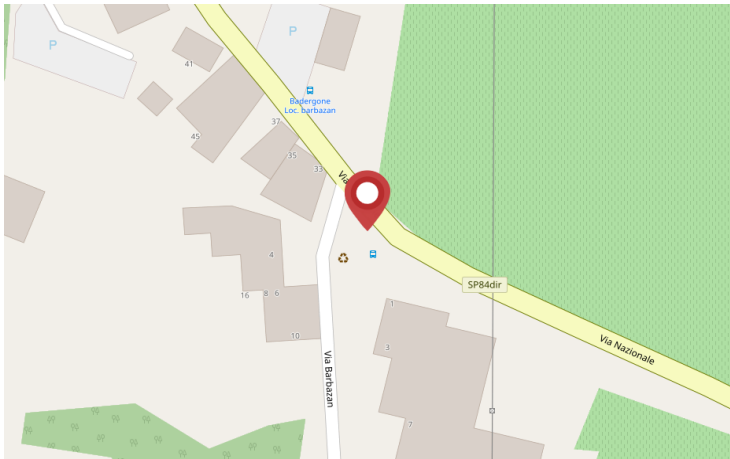
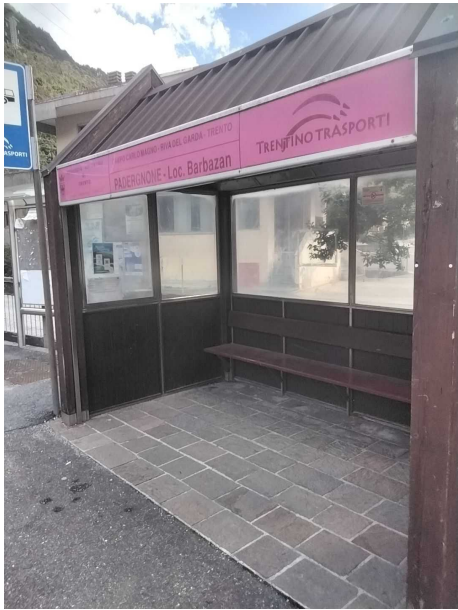
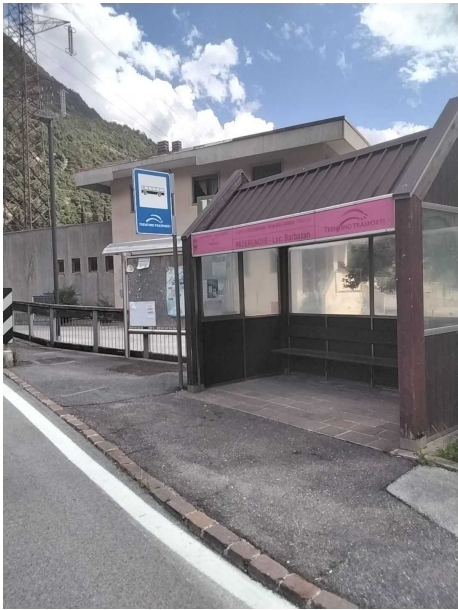
071  
Padergnone

Q.01 - *Informazione e comunicazione assente o inadeguata*  
*Assenza o inadeguatezza delle informazioni acustiche*

*Installazione di sistema di comunicazione vocale delle informazioni (per esempio relative ai mezzi in pubblici in fermata).*  
*Informazioni acustiche*  
*1 (Numero)*

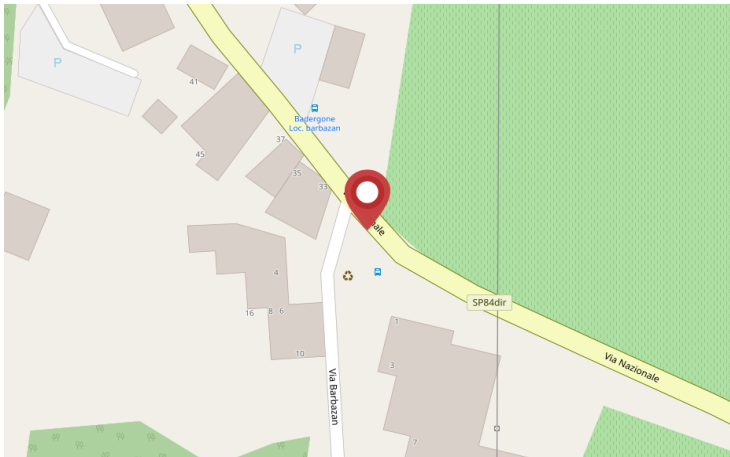
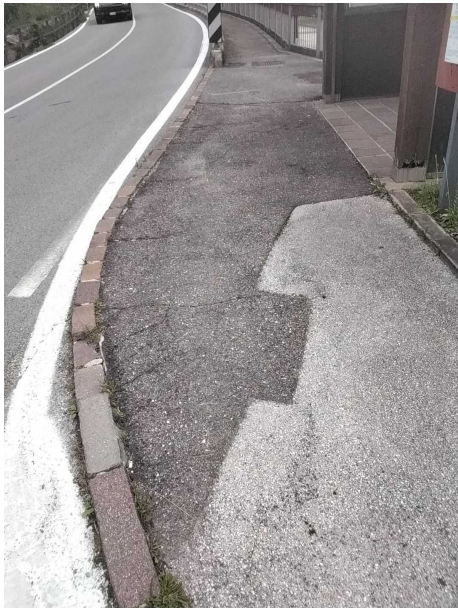
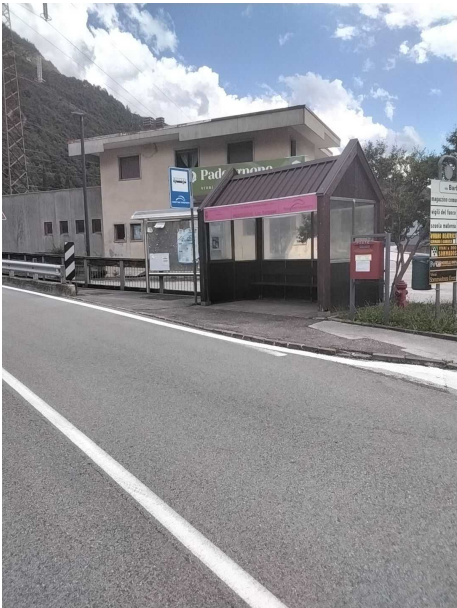
072  
Padergrnone

N.02 - Pavimentazione inadeguata  
Sconnessione generalizzata della pavimentazione

Sostituzione della pavimentazione previa demolizione dell'esistente. Il nuovo percorso dovrà avere le seguenti caratteristiche: - superficie calpestabile compatta ed omogenea; - pendenza trasversale non superiore all'1%; - larghezza non inferiore a 150 cm.

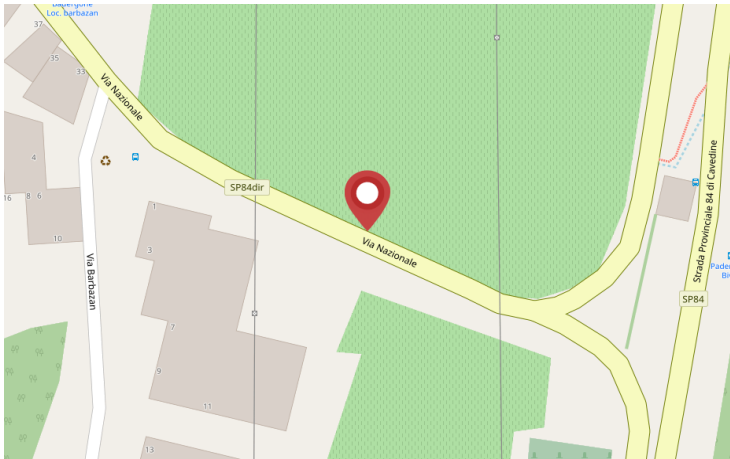
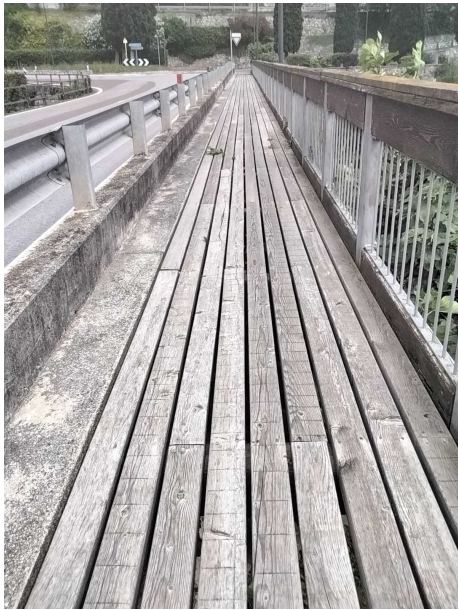
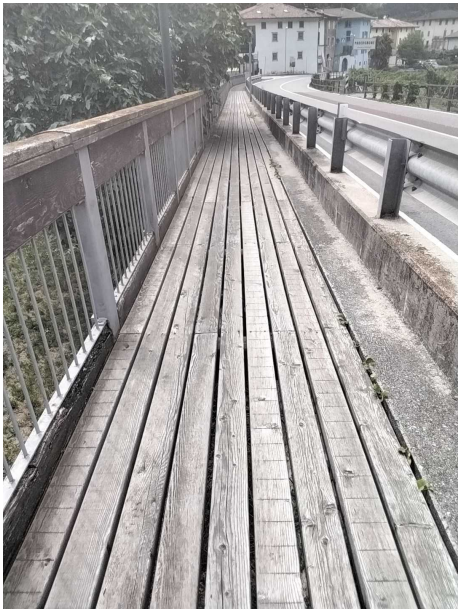
073  
Padergnone

N.02 - Pavimentazione inadeguata  
Sconnessione generalizzata della pavimentazione

Sostituzione della pavimentazione previa demolizione dell'esistente. Il nuovo percorso dovrà avere le seguenti caratteristiche: - superficie calpestabile compatta ed omogenea; - pendenza trasversale non superiore all'1%; - larghezza non inferiore a 150 cm.

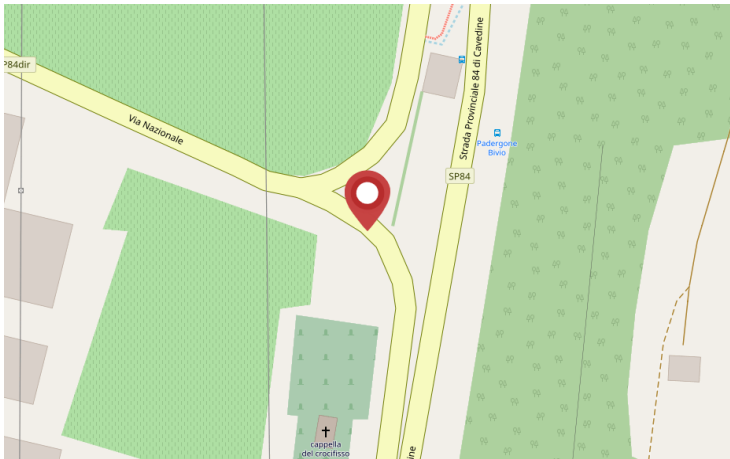
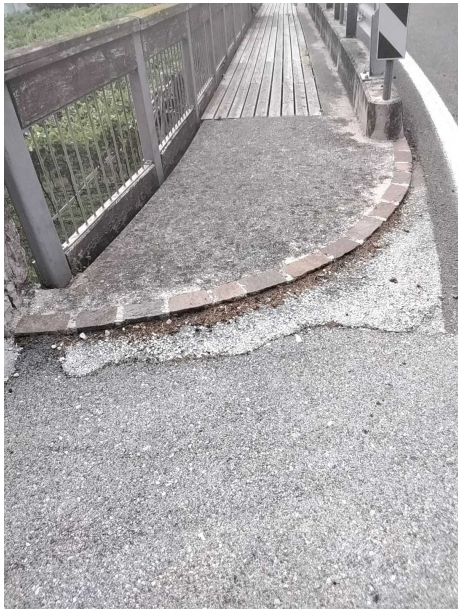
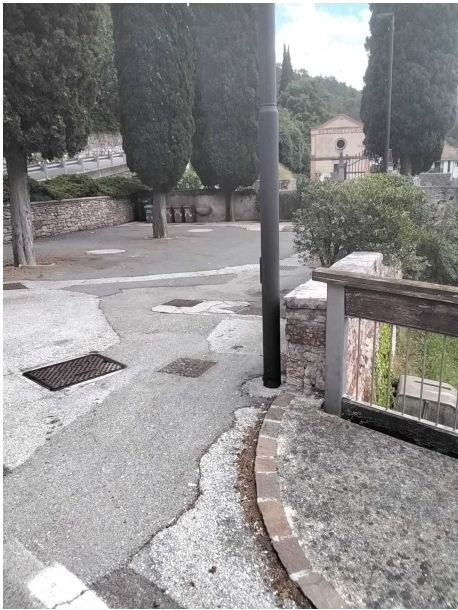
074  
Padergnone

G.03 - Dislivello  
Gradino minore di 2,5 cm

Eliminazione del dislivello attraverso la realizzazione di un raccordo della pavimentazione mediante riporto o fresatura.  
Asfalto  
 $0.5 \times 1.5 = 0.75$  (Metri quadri)

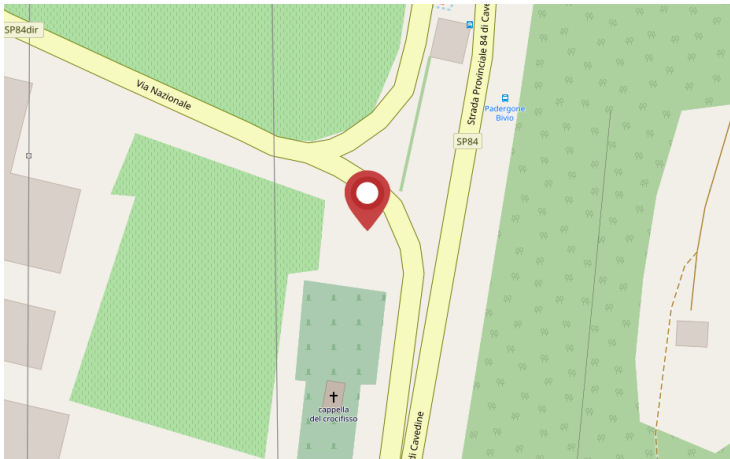
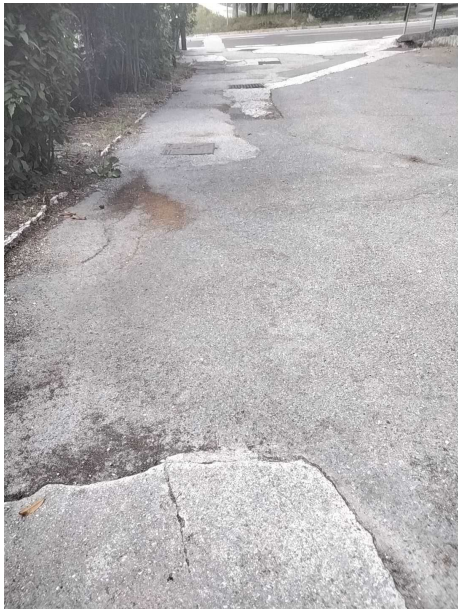
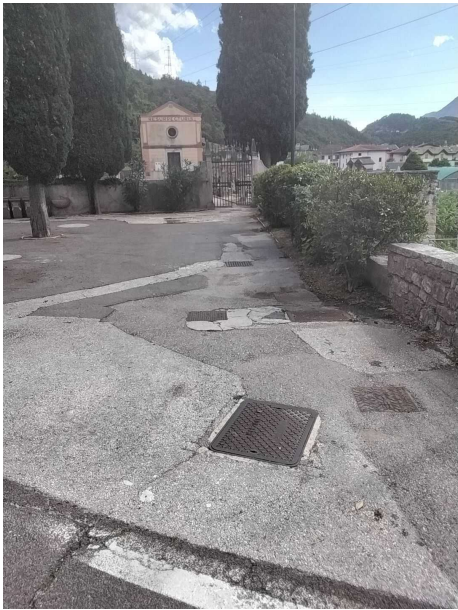
075  
Padergrnone

N.02 - Pavimentazione inadeguata  
Sconnessione generalizzata della pavimentazione

Sostituzione della pavimentazione previa demolizione dell'esistente. Il nuovo percorso dovrà avere le seguenti caratteristiche: - superficie calpestabile compatta ed omogenea; - pendenza trasversale non superiore all'1%; - larghezza non inferiore a 150 cm.

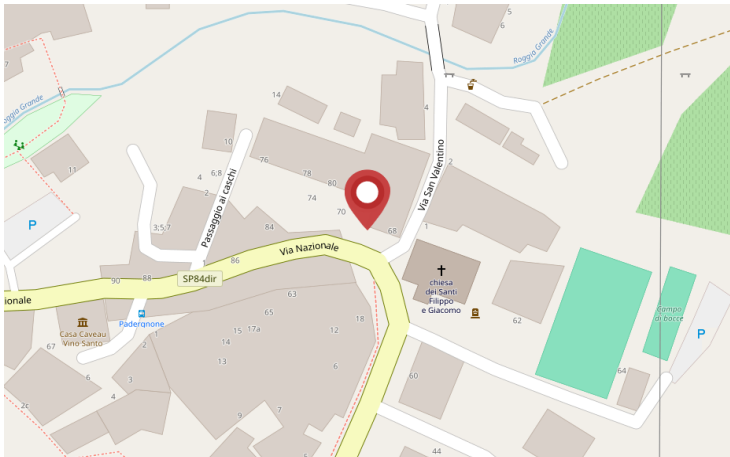
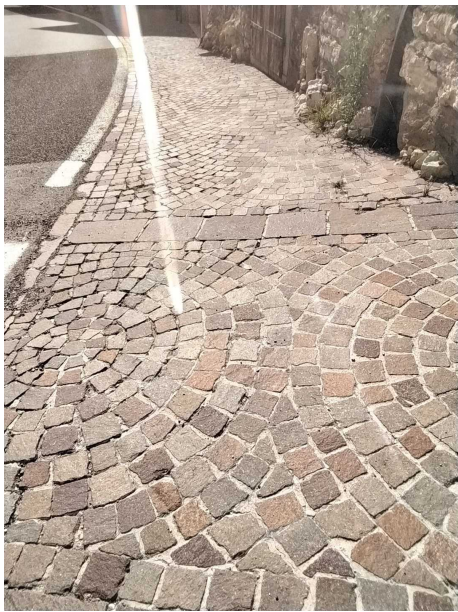
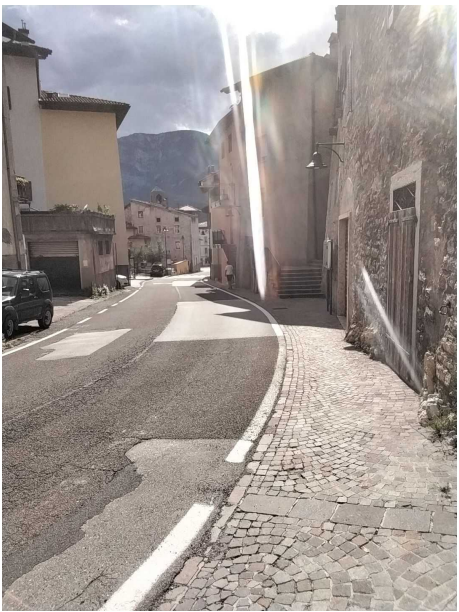
078  
Padergnone

A.01 - Pendenza eccessiva del piano di calpestio  
Pendenza trasversale eccessiva

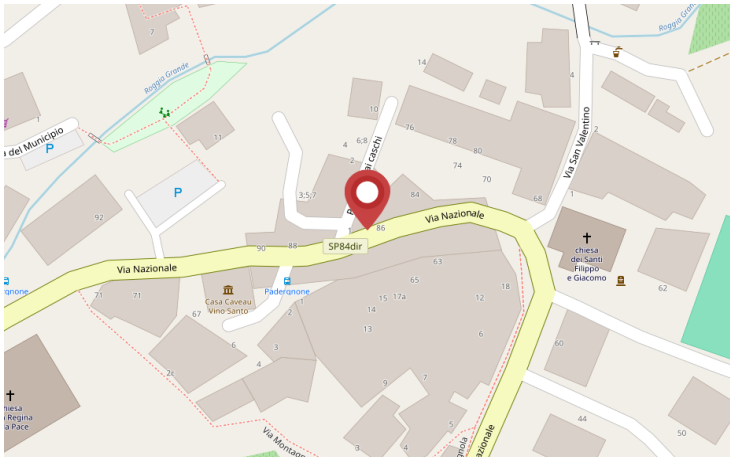
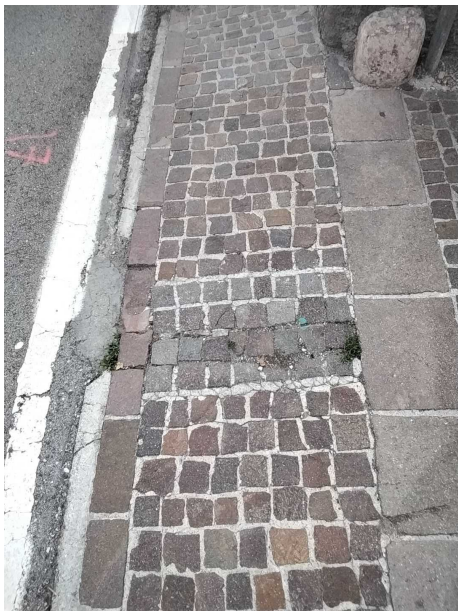
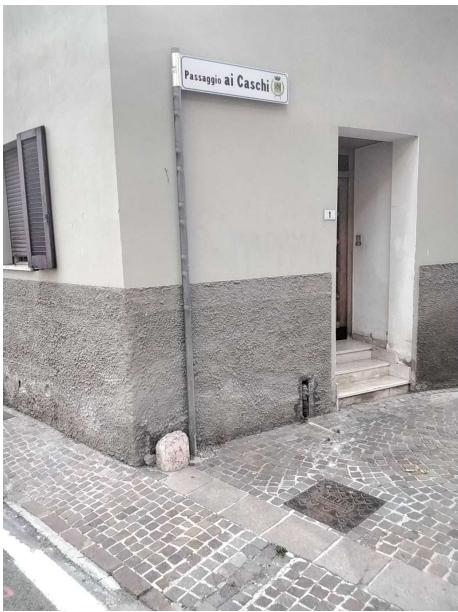
079  
Padergnone

N.01 - Pavimentazione inadeguata  
*Presenza di sconnessioni, buche isolate, deformazioni della pavimentazione esistente, assenza di porzioni di essa*

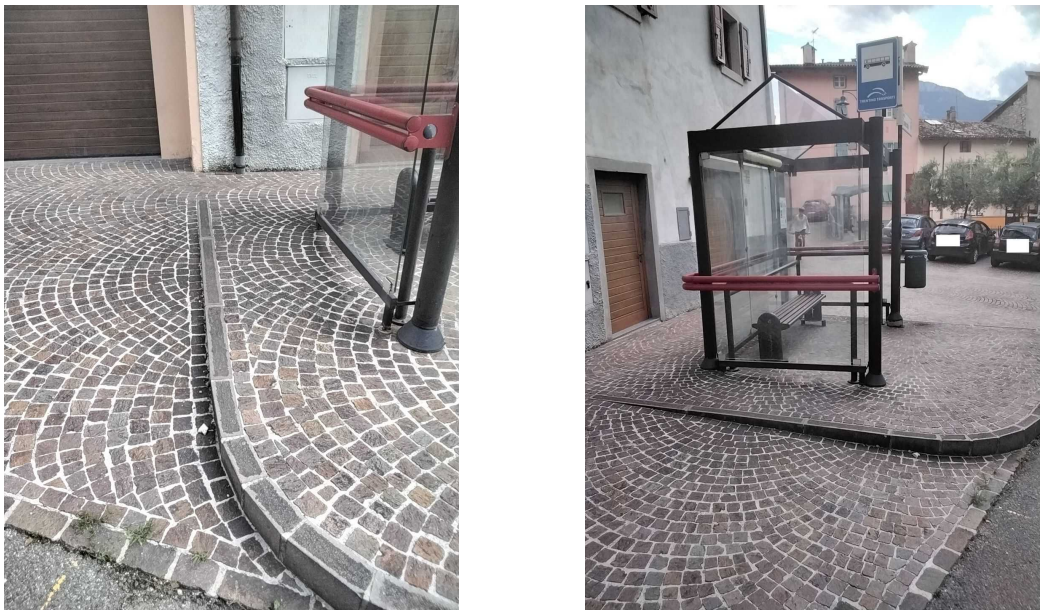
Assenza di percorso accessibile o percorso sottodimensionato

Ampliamento della larghezza complessiva del percorso esistente tramite realizzazione di una nuova pavimentazione pedonale, identica alla preesistente. Per consentirne l'uso da parte di persone in sedia a ruote, la larghezza minima del percorso dovrà essere di 120 cm, con superficie calpestabile compatta ed omogenea. Le fugature, se presenti, saranno prive di risalti e non superiori a 0,5 cm. La pendenza trasversale non dovrà superare l'1%.

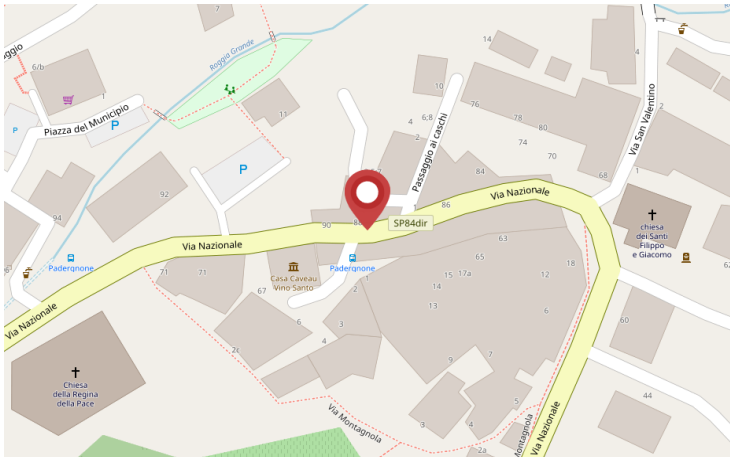
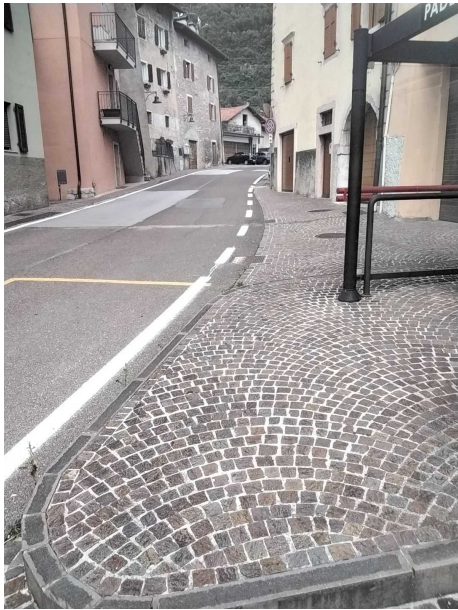
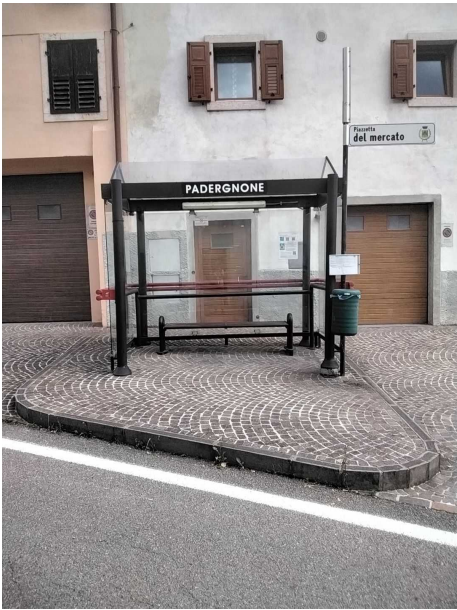
082

Assenza o danneggiamento di segnalazione tattilopiantare per l'intercettazione di fermata del mezzo pubblico

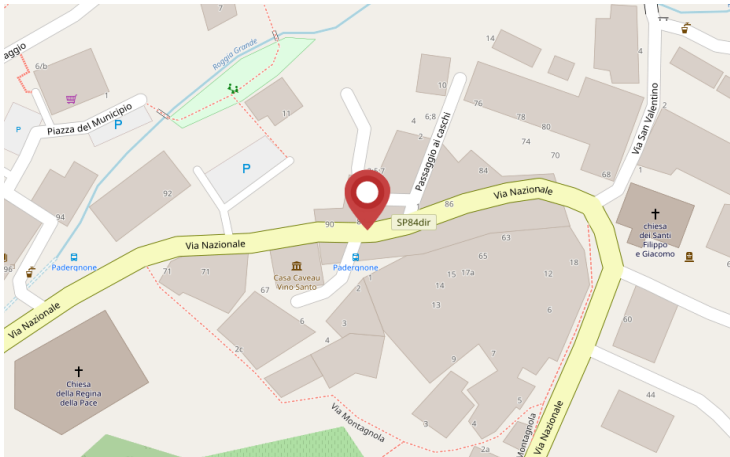
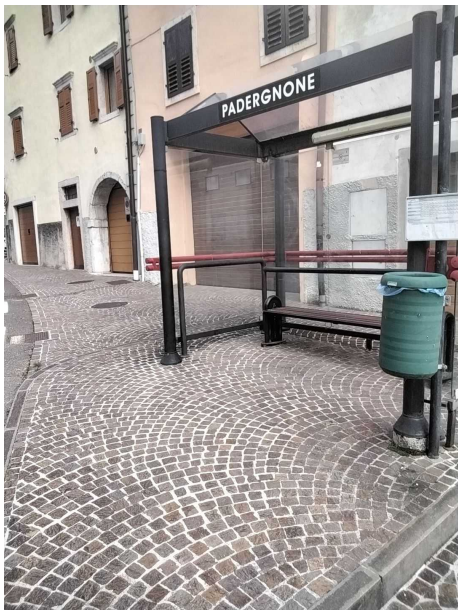
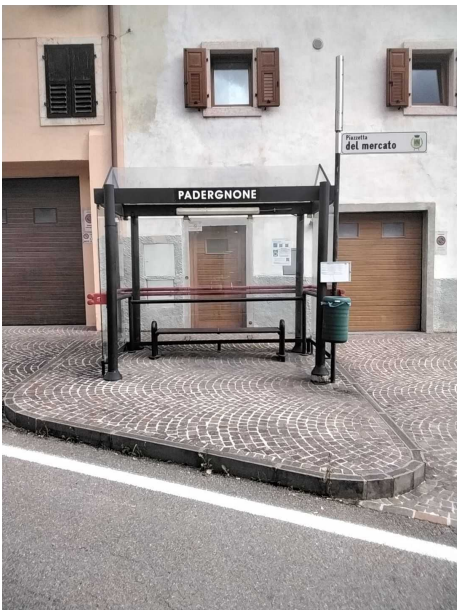
083

Q.01 - Informazione e comunicazione assente o inadeguata

Assenza o inadeguatezza delle informazioni acustiche

Installazione di sistema di comunicazione vocale delle informazioni (per esempio relative ai mezzi in pubblici in fermata).

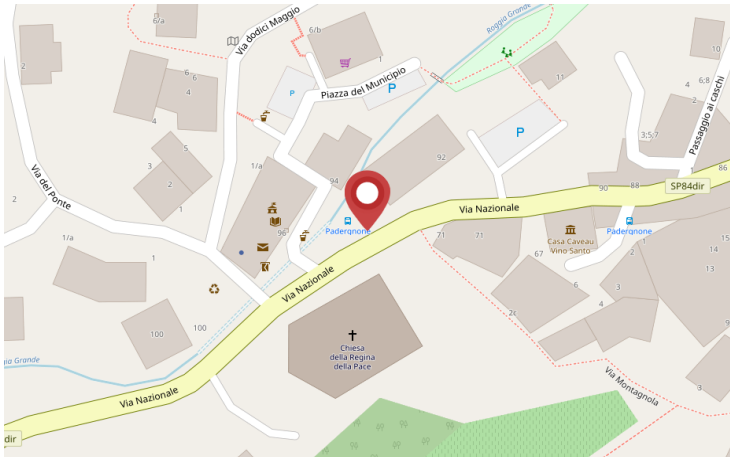
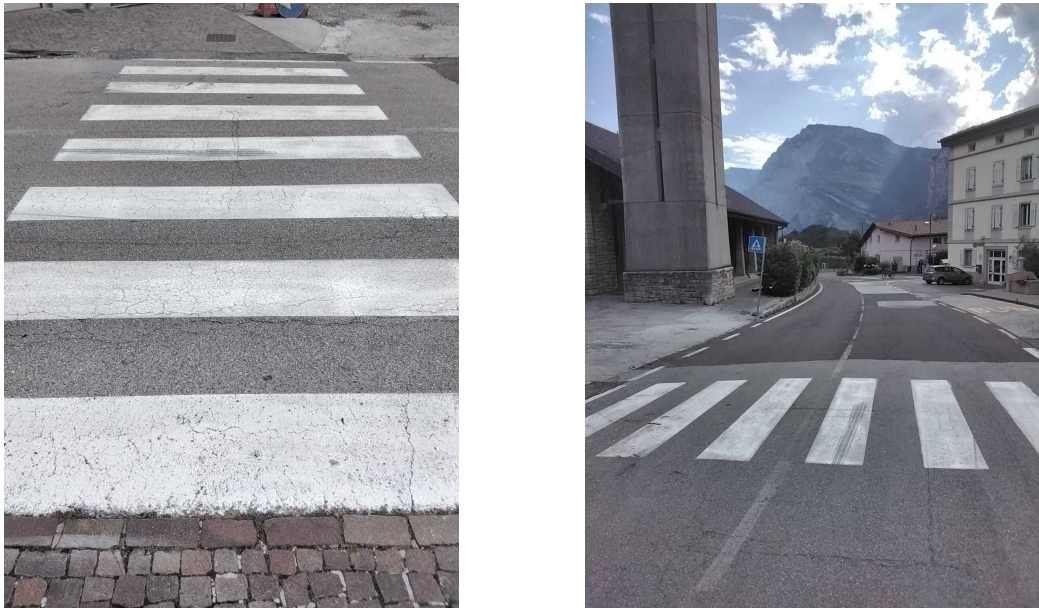
084

H.02 - Segnaletica tattilopiantare assente o inadeguata

Assenza o danneggiamento di segnalazione tattilopiantare per l'intercettazione di attraversamento pedonale

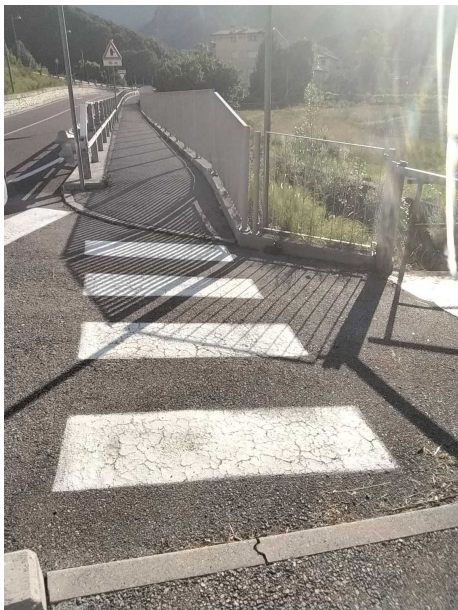
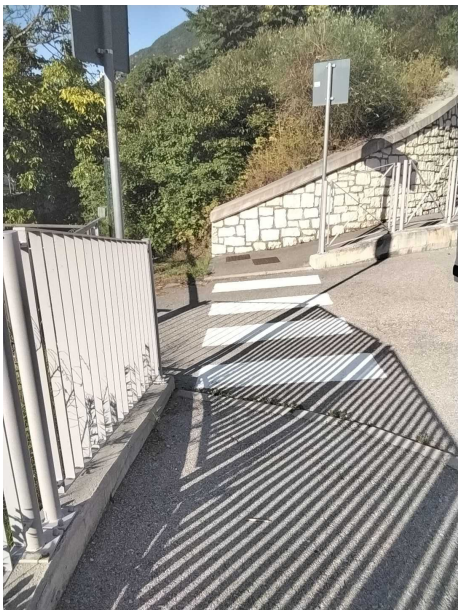
085  
Padergnone

H.02 - Segnaletica tattilopiantare assente o inadeguata  
Assenza o danneggiamento di segnalazione tattilopiantare per l'intercettazione di attraversamento pedonale

Intercettazione dell'attraversamento pedonale attraverso la collocazione di adeguata segnaletica tattilopiantare sul marciapiede. Se non vi è semaforo sarà sufficiente sbarrare il marciapiede all'altezza del centro della zona zebraata posta a 90°, con il codice di direzione rettilinea di larghezza 60 cm, che terminerà 40 cm prima del confine fra scivolo e zona carrabile con il codice di pericolo valicabile che deve coprire tutta la luce dello scivolo.

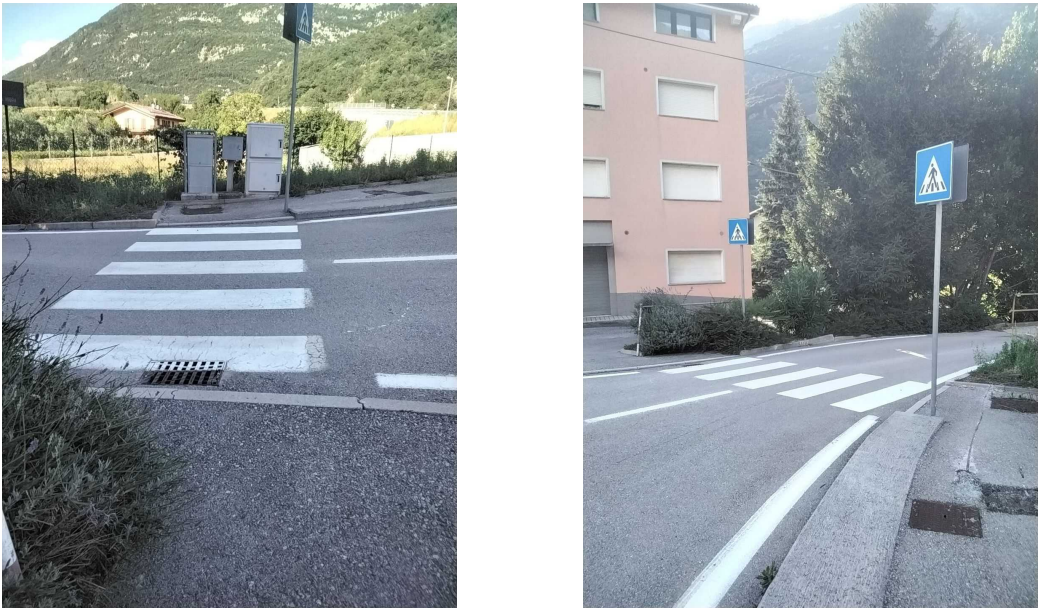
086

H.02 - Segnaletica tattilopiantare assente o inadeguata

Assenza o danneggiamento di segnalazione tattilopiantare per l'intercettazione di attraversamento pedonale

Intercettazione dell'attraversamento pedonale attraverso la collocazione di adeguata segnaletica tattilopiantare sul marciapiede. Se non vi è semaforo sarà sufficiente sbarrare il marciapiede all'altezza del centro della zona zebrata posta a 90°, con il codice di direzione rettilinea di larghezza 60 cm, che terminerà 40 cm prima del confine fra scivolo e zona carrabile con il codice di pericolo valicabile che deve coprire tutta la luce dello scivolo.

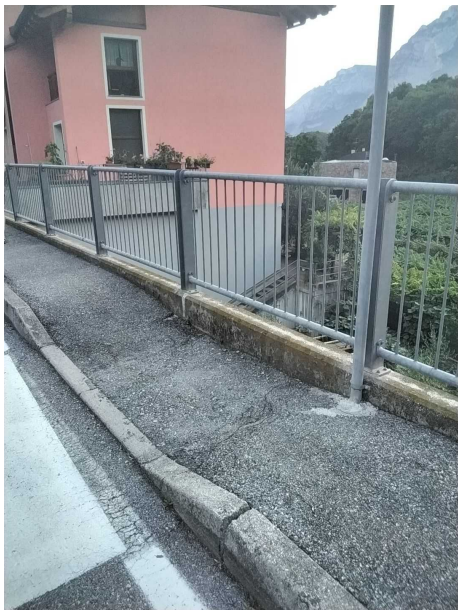
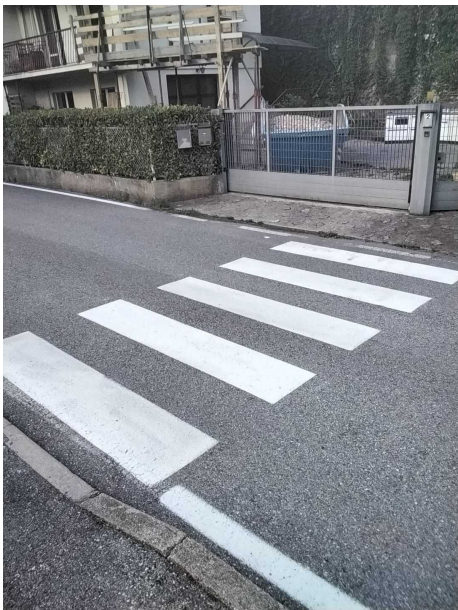
087  
Padergnone

B.01 - Raccordo pedonale inadeguato  
Raccordo pedonale inadeguato - compresenza pendenze longitudinale e trasversale in prossimità della rampa di raccordo tra il marciapiede e l'attraversamento in carreggiata

Demolizione della rampa esistente e ricostruzione della stessa con le seguenti caratteristiche: - pendenza longitudinale preferibilmente inferiore/uguale al 5% (in ogni caso non superiore all'8%); - pendenza trasversale non superiore all'1%; - pavimentazione antisdrucchiolevole, uniforme e compatta; - larghezza non inferiore a 120 cm (se possibile pari a150 cm).

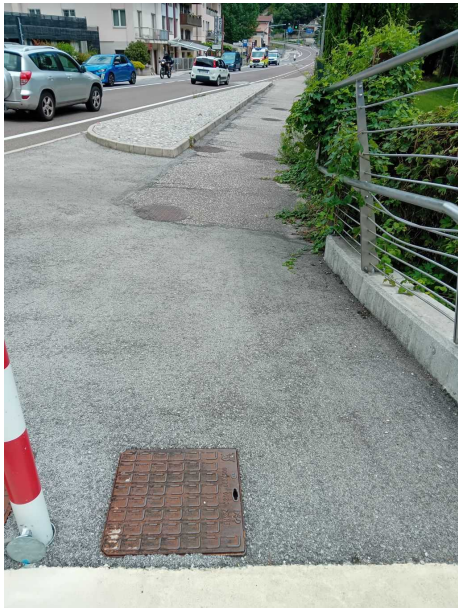
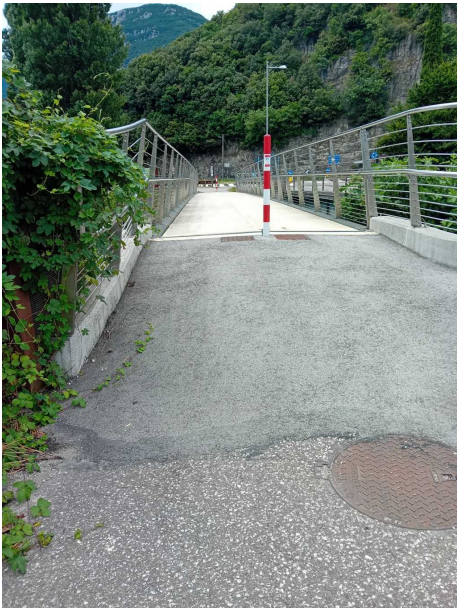
| Tipologia Criticità | A.02 - Pendenza eccessiva del piano di calpestio |
| Descrizione Criticità | Scivolo con pendenza longitudinale eccessiva o assenza di scivolo |

| Descrizione intervento | <p>Demolizione della rampa esistente e ricostruzione della stessa con le seguenti caratteristiche: - pendenza longitudinale preferibilmente inferiore/uguale al 5% (in ogni caso non superiore all'8%); - pendenza trasversale non superiore all'1%; - pavimentazione uniforme e compatta; - larghezza non inferiore a 120 cm (se possibile pari a 150 cm). - per lunghezze superiori ai 10 m la rampa dovrà essere interrotta con un piano orizzontale intermedio di dimensioni non inferiori a 150x150 cm; - per dislivelli fra i piani a monte e valle della rampa maggiori di 20 cm, si suggerisce di dotare la stessa di cordolo battiruota (o elemento di medesima risposta funzionale) e corrimano su almeno uno dei due lati, visibilmente percepibile anche a distanza; - la rampa dovrà essere percepibile da parte delle persone non vedenti tramite l'impiego di opportuna segnaletica tattile plantare e con contrasto cromatico.</p> |

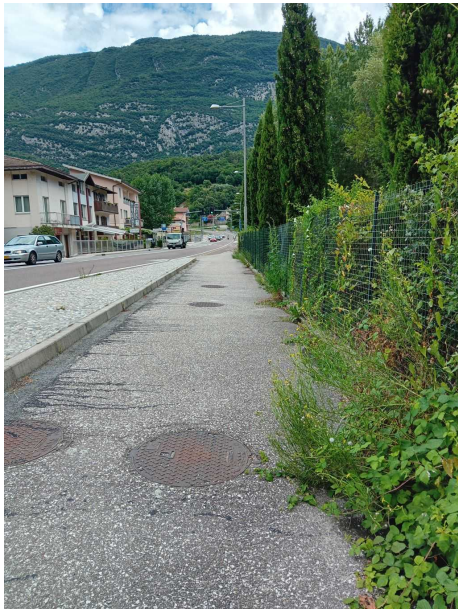
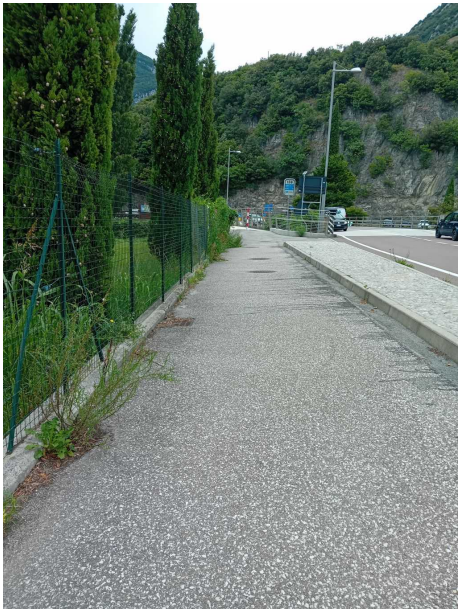
089  
Padergnone

A.01 - Pendenza eccessiva del piano di calpestio  
Pendenza trasversale eccessiva

Demolizione e rifacimento della porzione di pavimentazione interessata da pendenza trasversale e realizzazione di nuovo piano di calpestio con pendenza trasversale non superiore all'1%.  
Asfalto  
30 x 1.5 = 45 (Metri quadri)
