**COMUNE DI VALLELAGHI**  
Provincia di Trento

# **Piano di eliminazione delle barriere architettoniche e sensoriali P.E.B.A.**

## **Schede di rilievo**

**SCHEDE 1-100**

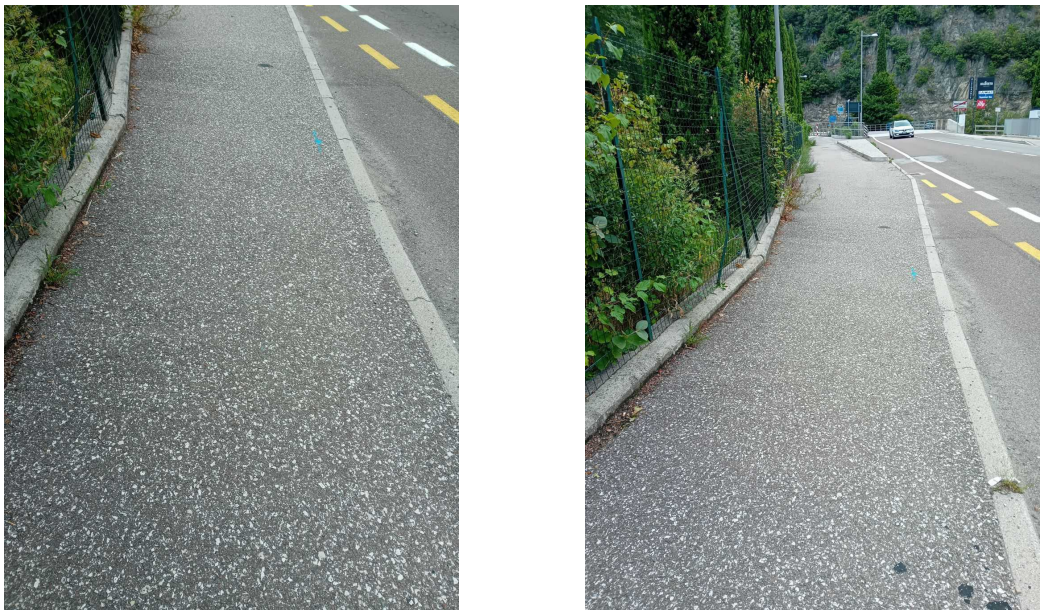
090

A.01 - Pendenza eccessiva del piano di calpestio

Pendenza trasversale eccessiva

Demolizione e rifacimento della porzione di pavimentazione interessata da pendenza trasversale e realizzazione di nuovo piano di calpestio con pendenza trasversale non superiore all'1%.

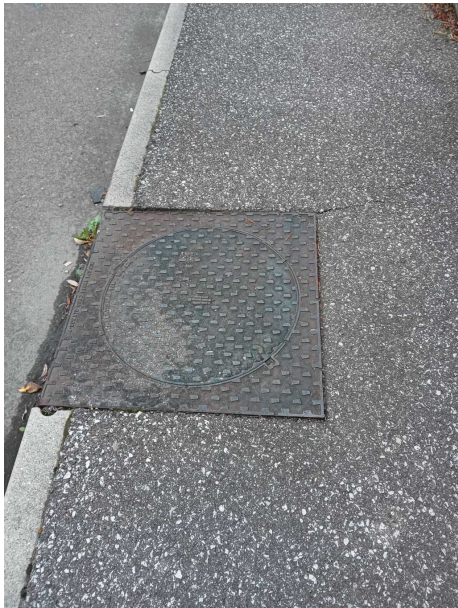
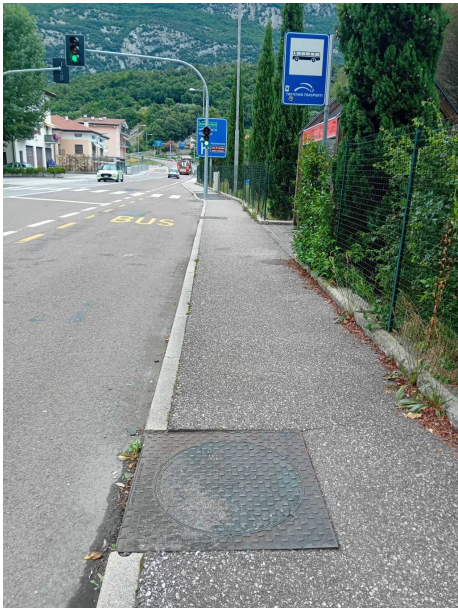
091  
Padergnone

N.03 - Pavimentazione inadeguata  
Pavimentazione dissestata per la presenza di pozzetto/chiusino

Adeguamento tramite asporto della pavimentazione esistente e messa in quota del manufatto al fine di rendere il piano di calpestio perfettamente complanare.  
Asfalto  
1 (Numero)

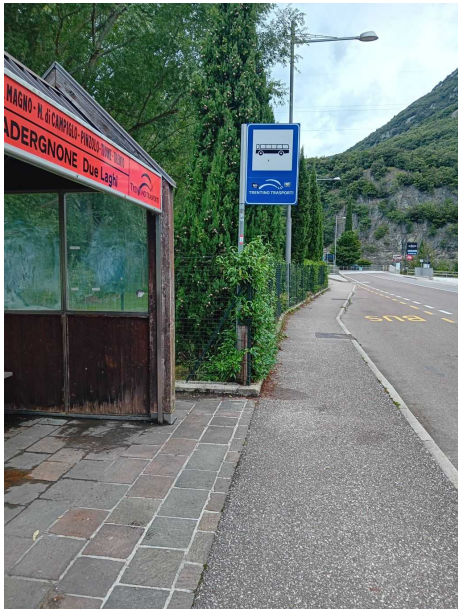
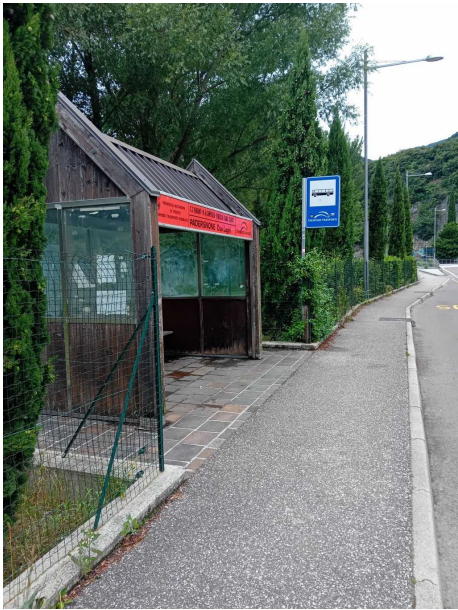
092  
Padergnone

H.04 - Segnaletica tattilopiantare assente o inadeguata  
Assenza o danneggiamento di segnalazione tattilopiantare per l'intercettazione di fermata del mezzo pubblico

Inserimento di segnalazione tattilopiantare costituita da: - una fascia (codice direzione rettilinea) posta trasversalmente al senso di marcia di larghezza 60 cm; - una fascia (codice di attenzione - servizio) di 40 cm di profondità posta in prossimità della palina o della pensilina qualora esistente.  
Tipo LogesVetEvolution  
2.1 (Metri lineari)

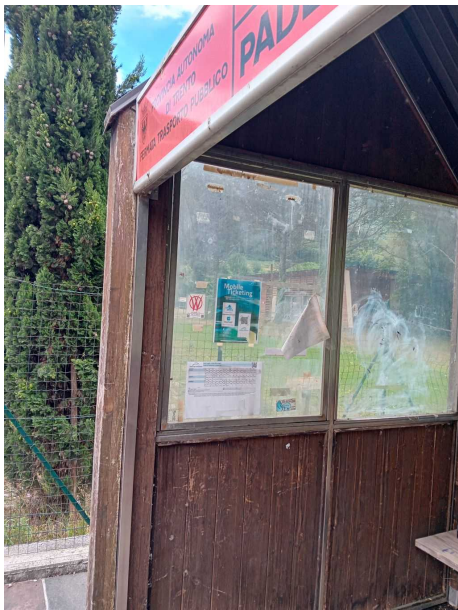
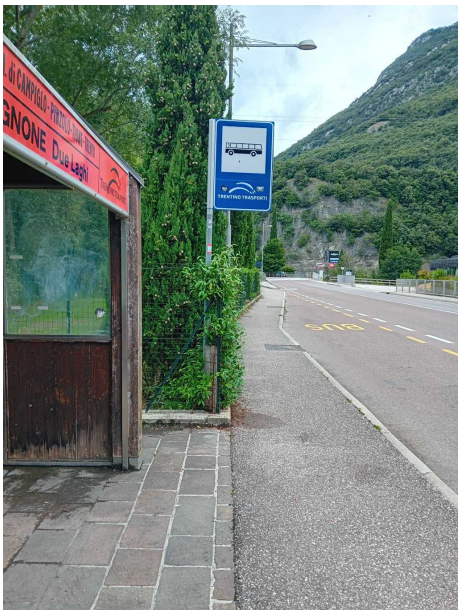
093  
Padergnone

Q.01 - Informazione e comunicazione assente o inadeguata  
Assenza o inadeguatezza delle informazioni acustiche

Installazione di sistema di comunicazione vocale delle informazioni (per esempio relative ai mezzi in pubblici in fermata).  
Informazioni acustiche  
1 (Numero)

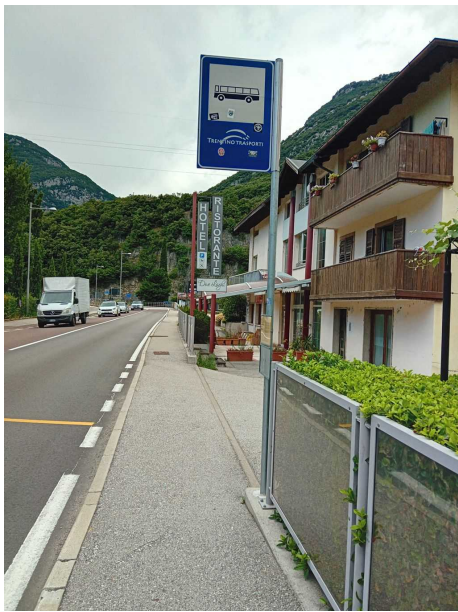
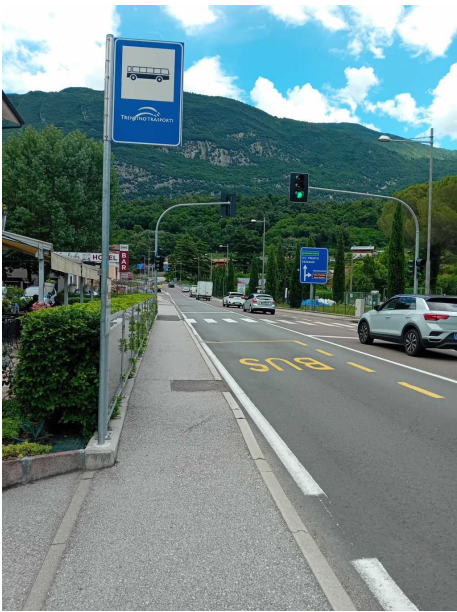
094  
Padergnone

H.04 - Segnaletica tattilopiantare assente o inadeguata  
Assenza o danneggiamento di segnalazione tattilopiantare per l'intercettazione di fermata del mezzo pubblico

Inserimento di segnalazione tattilopiantare costituita da: - una fascia (codice direzione rettilinea) posta trasversalmente al senso di marcia di larghezza 60 cm; - una fascia (codice di attenzione - servizio) di 40 cm di profondità posta in prossimità della palina o della pensilina qualora esistente.  
Tipo LogesVetEvolution  
2.1 (Metri lineari)

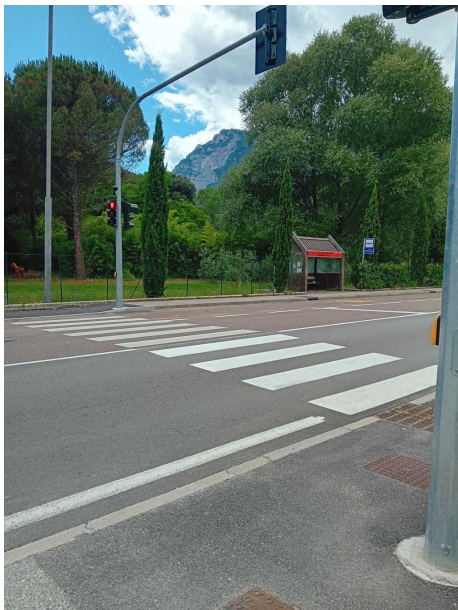
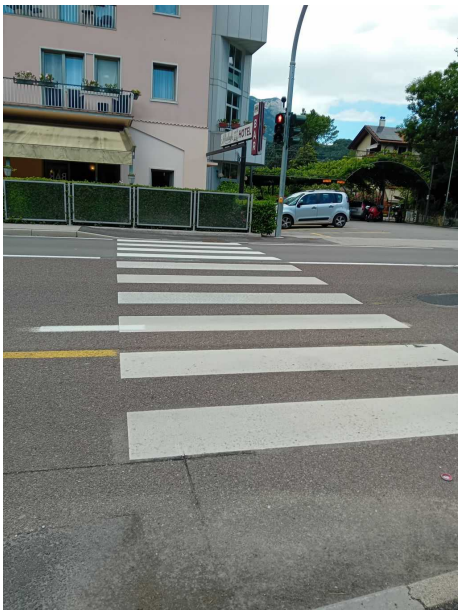
095  
Padergnone

H.02 - Segnaletica tattilopiantare assente o inadeguata  
Assenza o danneggiamento di segnalazione tattilopiantare per l'intercettazione di attraversamento pedonale

Intercettazione dell'attraversamento pedonale attraverso la collocazione di adeguata segnaletica tattilopiantare sul marciapiede. Se non vi è semaforo sarà sufficiente sbarrare il marciapiede all'altezza del centro della zona zebrata posta a 90°, con il codice di direzione rettilinea di larghezza 60 cm, che terminerà 40 cm prima del confine fra scivolo e zona carrabile con il codice di pericolo valicabile che deve coprire tutta la luce dello scivolo.

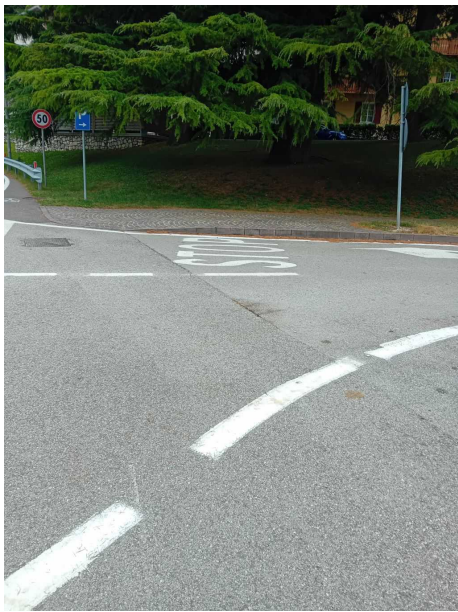
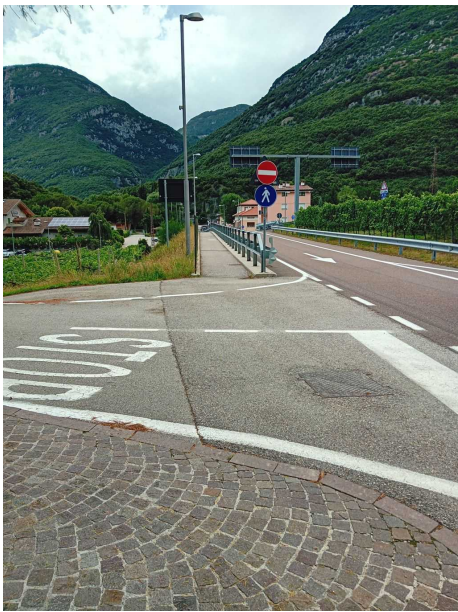
096

C.01 - Attraversamento pedonale assente o inadeguato

Assenza di attraversamento pedonale (a raso)

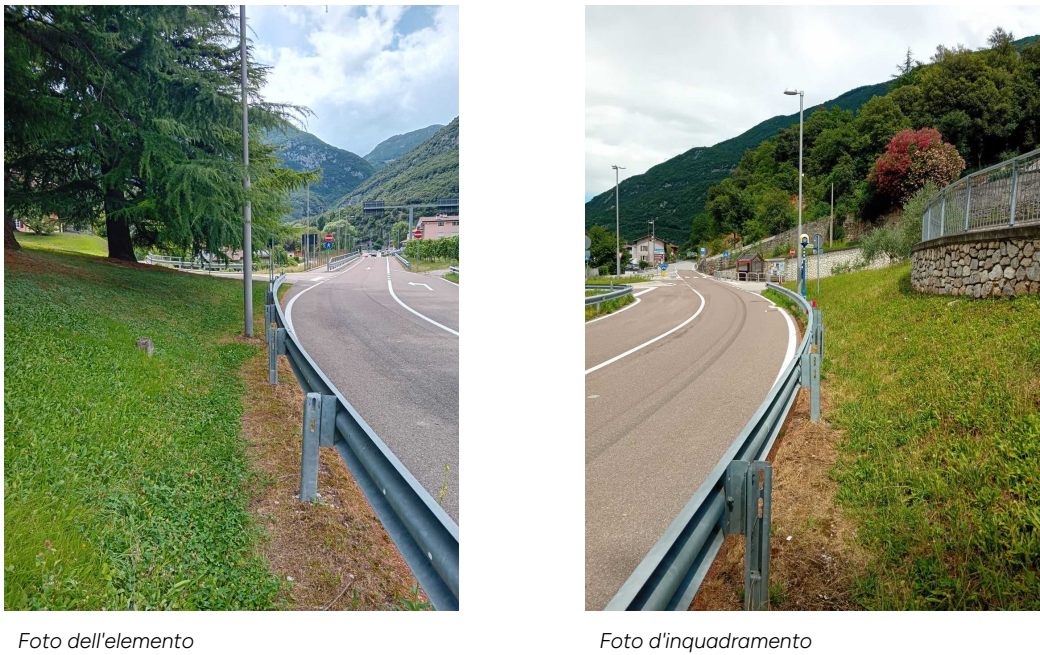
097

Assenza di percorso in rilevato

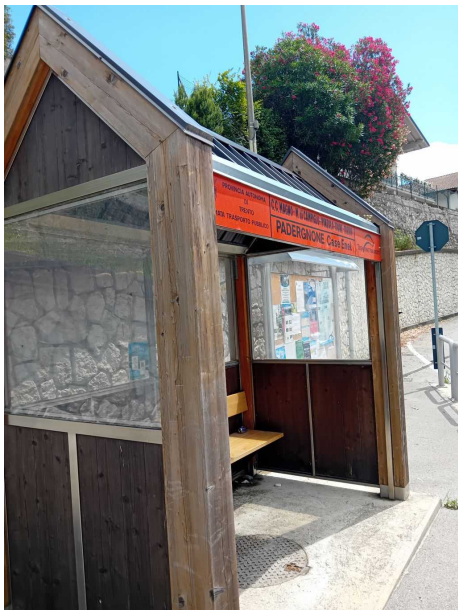
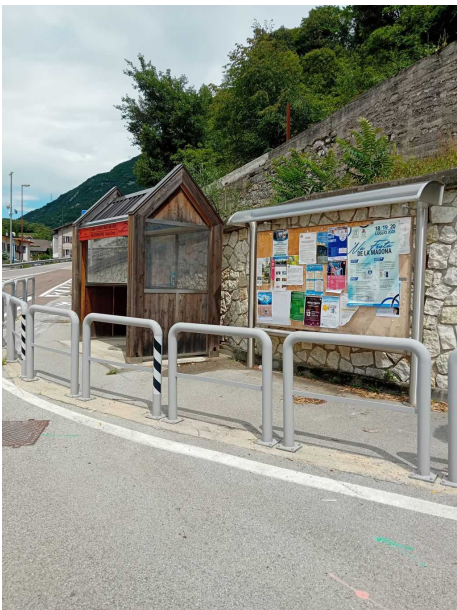
098  
Padergnone

H.04 - Segnaletica tattilopiantare assente o inadeguata  
Assenza o danneggiamento di segnalazione tattilopiantare per l'intercettazione di fermata del mezzo pubblico

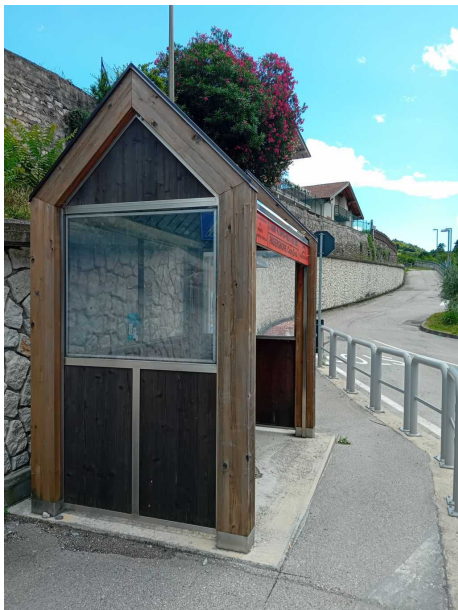
099

Assenza o inadeguatezza delle informazioni acustiche

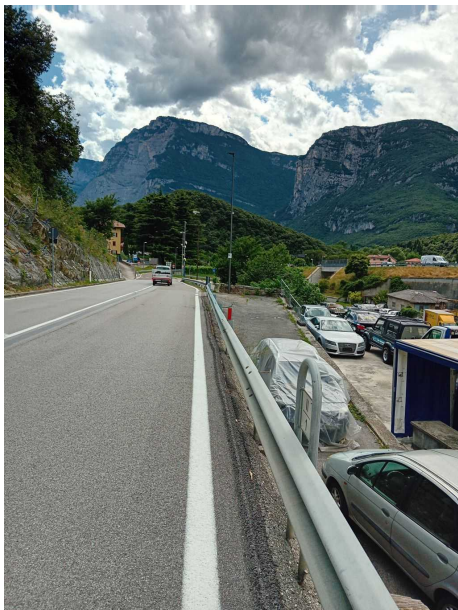
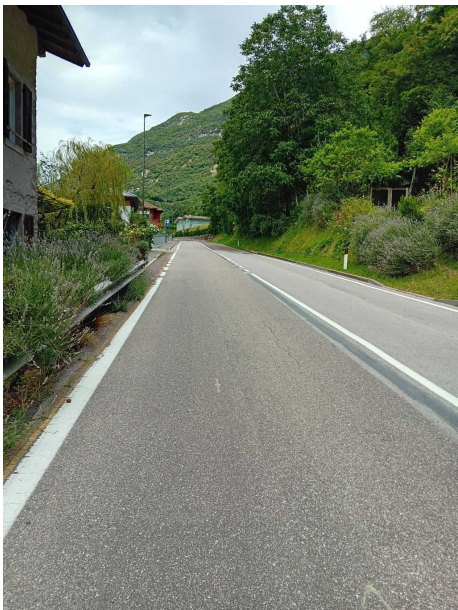
100  
Padergrnone

L.04 - Percorso inadeguato o non protetto  
Assenza di percorso in rilevato
