**COMUNE DI VALLELAGHI**  
Provincia di Trento

# **Piano di eliminazione delle barriere architettoniche e sensoriali P.E.B.A.**

## **Schede di rilievo**

**SCHEDE 101-200**

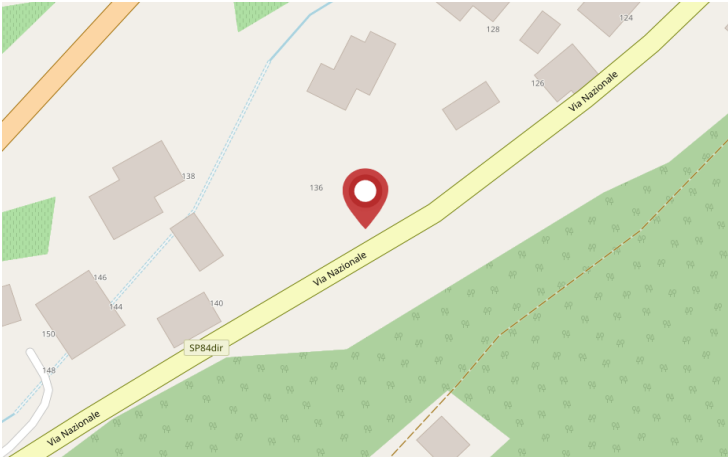
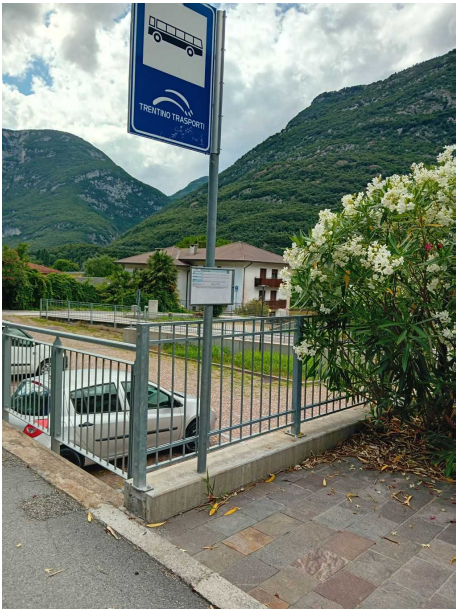
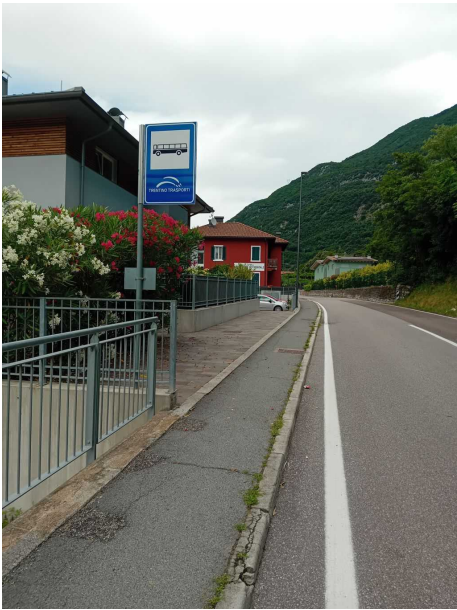
| Tipologia Criticità | H.04 - Segnaletica tattilopiantare assente o inadeguata |
| Descrizione Criticità | Assenza o danneggiamento di segnalazione tattilopiantare per l'intercettazione di fermata del mezzo pubblico |

| Descrizione intervento | Inserimento di segnalazione tattilopiantare costituita da: - una fascia (codice direzione rettilinea) posta trasversalmente al senso di marcia di larghezza 60 cm; - una fascia (codice di attenzione - servizio) di 40 cm di profondità posta in prossimità della palina o della pensilina qualora esistente. |
| Quantificazione intervento | 2.1 (Metri lineari) |

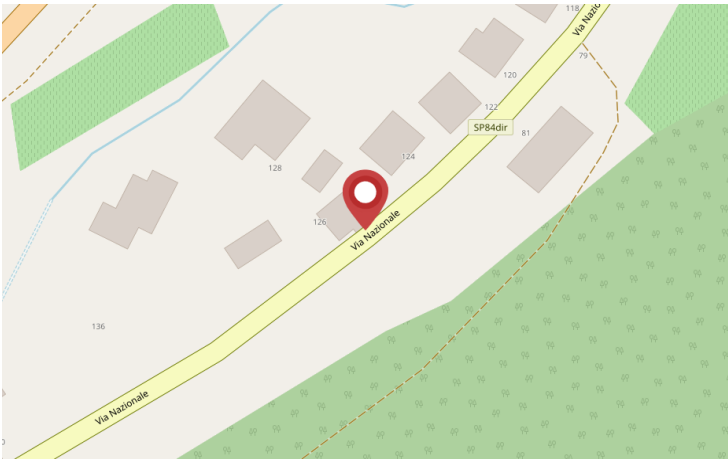
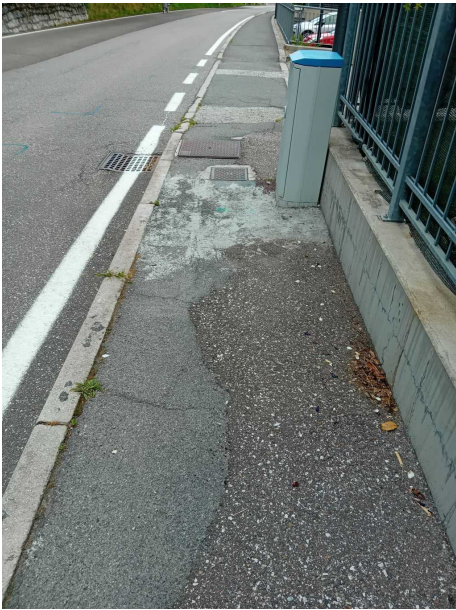
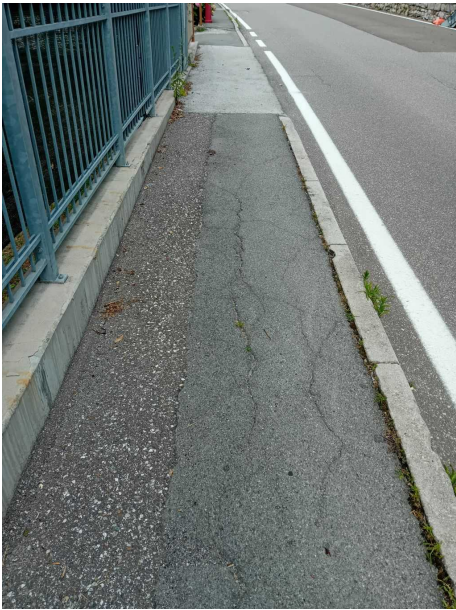
| ID | 102 |

| Tipologia Criticità | N.01 - Pavimentazione inadeguata |
| Descrizione Criticità | Presenza di sconnessioni, buche isolate, deformazioni della pavimentazione esistente, assenza di porzioni di essa |

| Descrizione intervento | Adeguamento della pavimentazione dissestata tramite demolizione e rifacimento del tappetino d'usura o sostituzione di parte di essa, con finitura tale da rendere il piano di calpestio perfettamente complanare e raccordato adeguatamente alla pavimentazione esistente. |
| Quantificazione intervento | $35 \times 1.2 = 42$ (Metri quadri) |

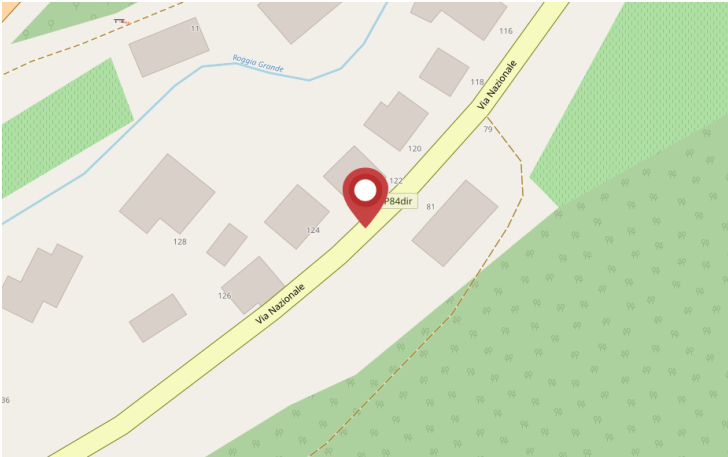
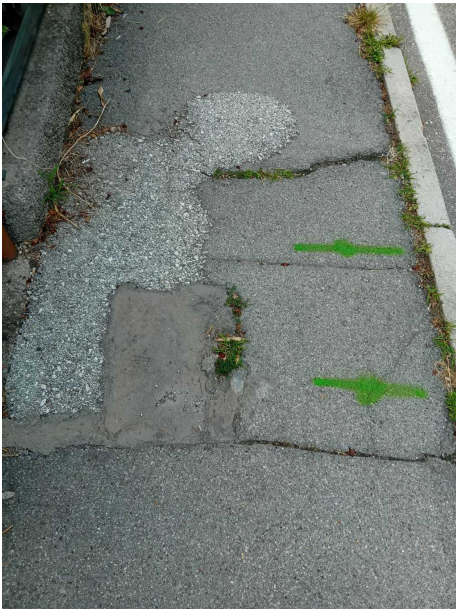
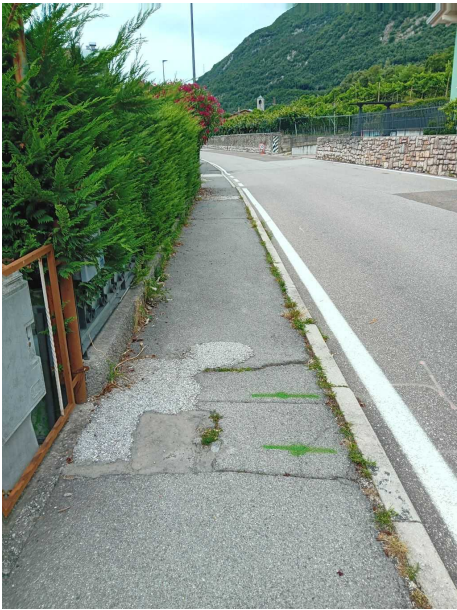
| ID | 103 |

| Tipologia Criticità | N.01 - Pavimentazione inadeguata |
| Descrizione Criticità | Presenza di sconnessioni, buche isolate, deformazioni della pavimentazione esistente, assenza di porzioni di essa |
| Note integrative | Conteggiate due sconessioni sul tratto |

| Descrizione intervento | Adeguamento della pavimentazione dissestata tramite demolizione e rifacimento del tappetino d'usura o sostituzione di parte di essa, con finitura tale da rendere il piano di calpestio perfettamente complanare e raccordato adeguatamente alla pavimentazione esistente. |
| Quantificazione intervento | 3 x 1.5 = 4.5 (Metri quadri) |

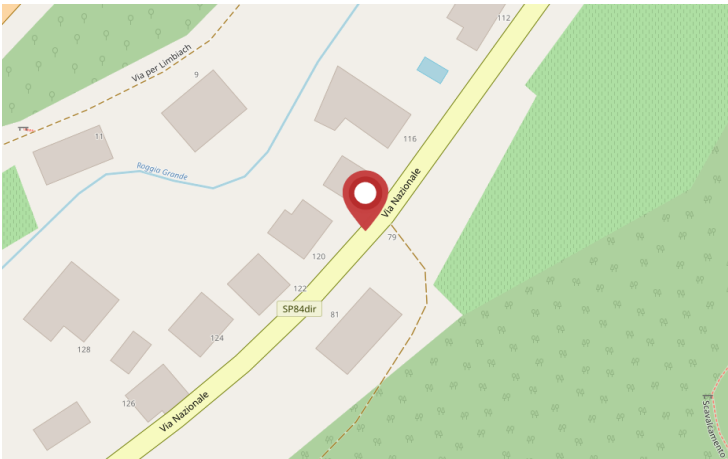
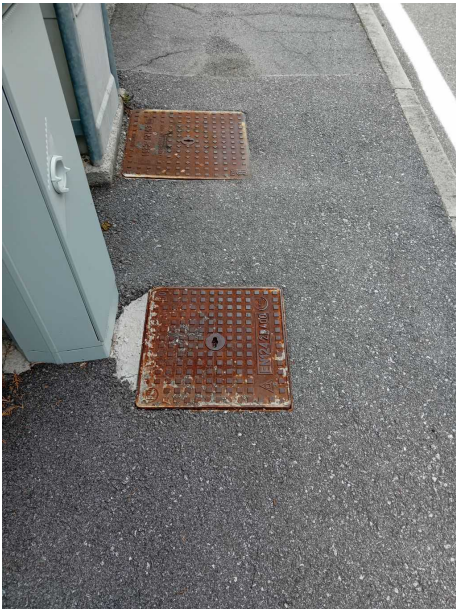
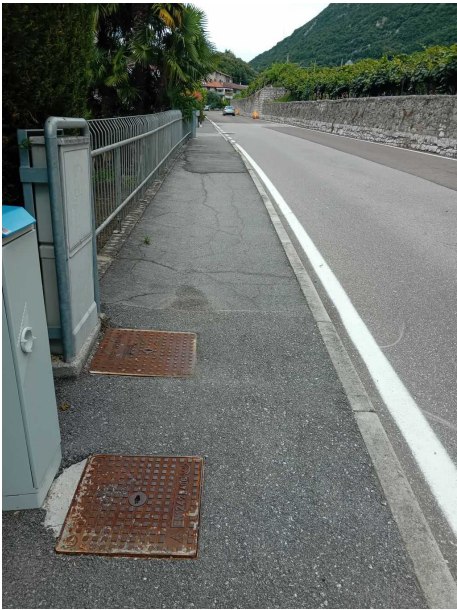
104

N.03 - Pavimentazione inadeguata

Pavimentazione dissestata per la presenza di pozzetto/chiusino

Adeguamento tramite asporto della pavimentazione esistente e messa in quota del manufatto al fine di rendere il piano di calpestio perfettamente complanare.

2 (Numero)

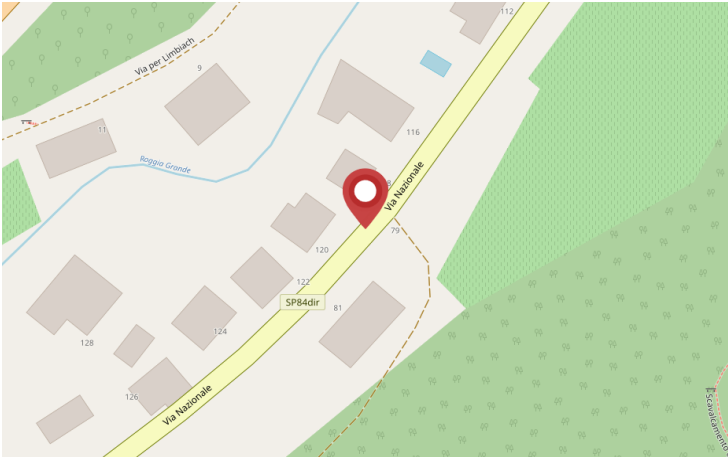
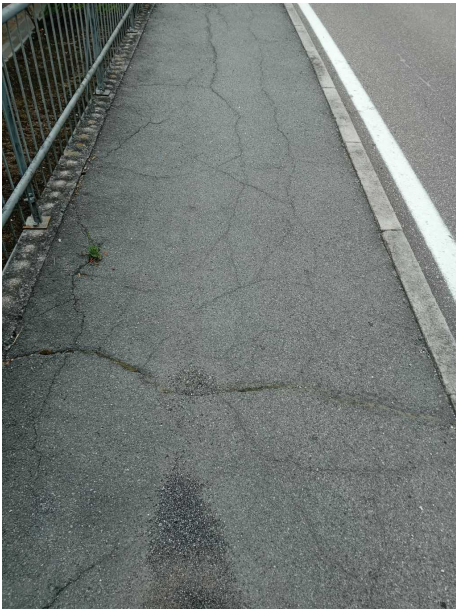
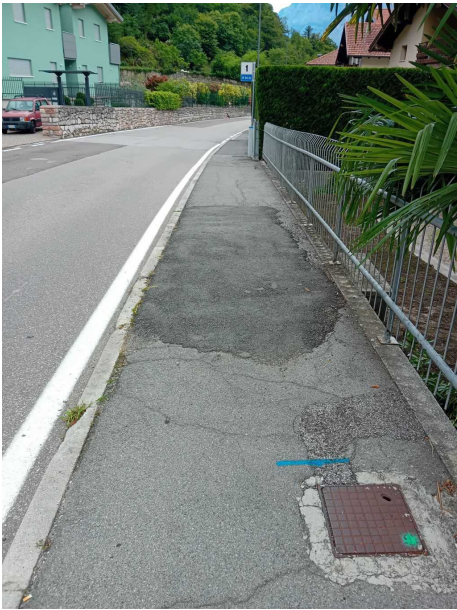
| ID | 105 |

| Tipologia Criticità | N.01 - Pavimentazione inadeguata |
| Descrizione Criticità | Presenza di sconnessioni, buche isolate, deformazioni della pavimentazione esistente, assenza di porzioni di essa |

| Descrizione intervento | Adeguamento della pavimentazione dissestata tramite demolizione e rifacimento del tappetino d'usura o sostituzione di parte di essa, con finitura tale da rendere il piano di calpestio perfettamente complanare e raccordato adeguatamente alla pavimentazione esistente. |
| Quantificazione intervento | 17 x 1.5 = 25.5 (Metri quadri) |

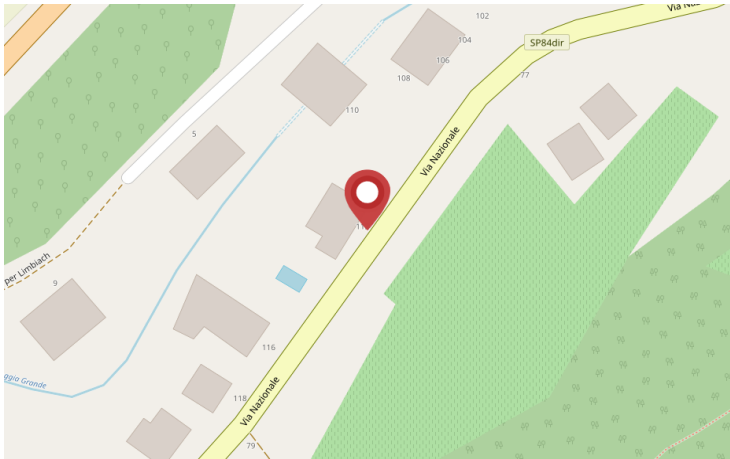
106

P.02 - Vegetazione inadeguata

Vegetazione eccessiva o inadeguata lineare

Potatura di elemento arboreo o arbustivo che costituisce ostacolo al fine di liberare lo spazio di transito fino all'altezza 220 cm dal piano di calpestio su tutta la larghezza del percorso. Intervento lineare.

55 (Metri lineari)

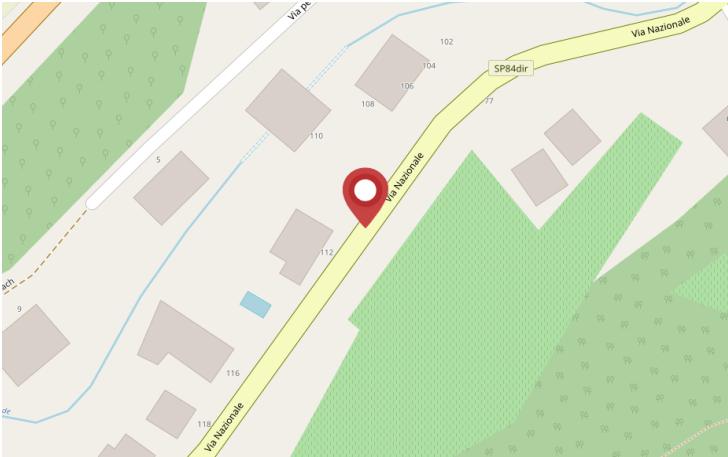
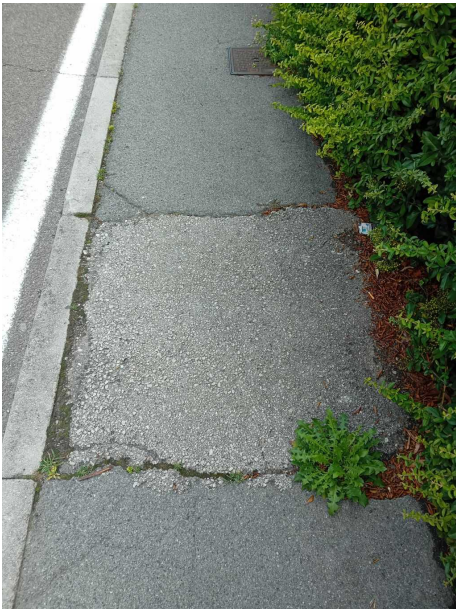
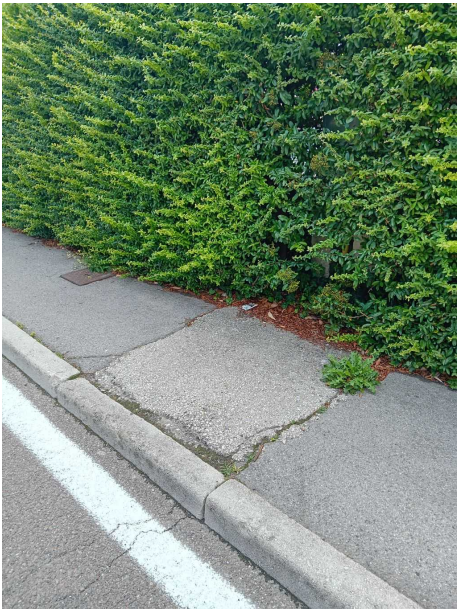
| ID | 107 |

| Tipologia Criticità | N.01 - Pavimentazione inadeguata |
| Descrizione Criticità | Presenza di sconnessioni, buche isolate, deformazioni della pavimentazione esistente, assenza di porzioni di essa |

| Descrizione intervento | Adeguamento della pavimentazione dissestata tramite demolizione e rifacimento del tappetino d'usura o sostituzione di parte di essa, con finitura tale da rendere il piano di calpestio perfettamente complanare e raccordato adeguatamente alla pavimentazione esistente. |
| Quantificazione intervento | 1.2 x 1.2 = 1.44 (Metri quadri) |

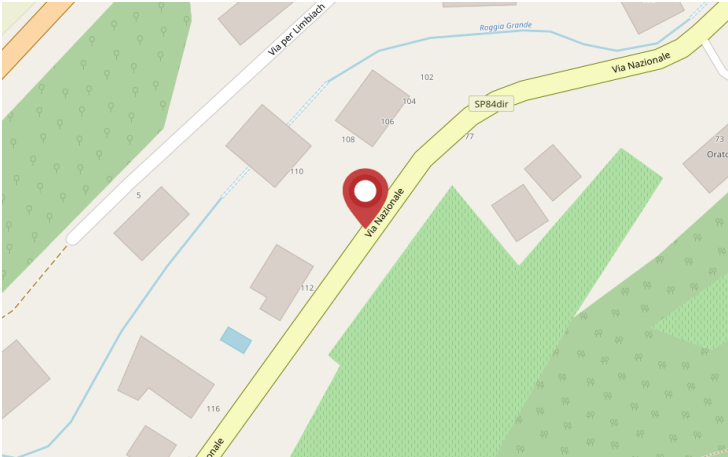
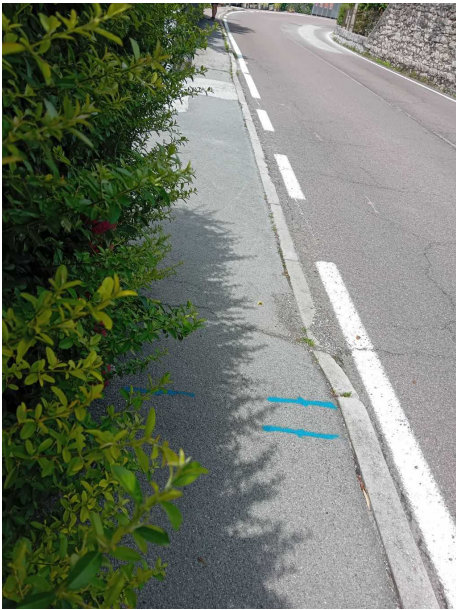
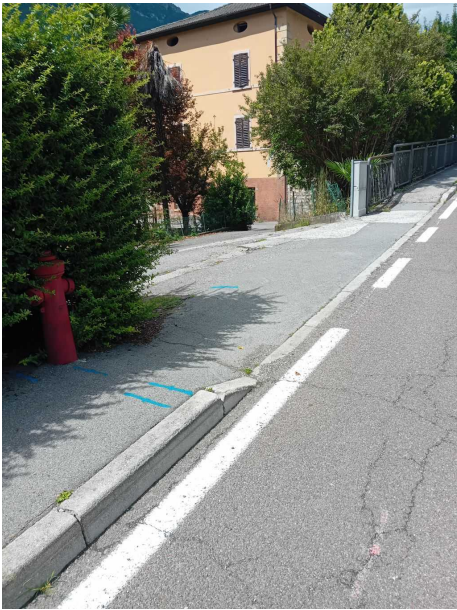
| Tipologia Criticità | D.02 - Passo carraio inadeguato |
| Descrizione Criticità | Passo carraio inadeguato per pendenza longitudinale delle rampe laterali |
| Note integrative | Attenzione alla pavimentazione |

| Descrizione intervento | Adeguamento passo carraio da mantenersi alla quota del piano carrabile, attraverso la realizzazione di rampe di raccordo al percorso pedonale esistente con pendenza del 5% (massima 8%). La porzione di percorso utile per i pedoni deve essere di larghezza minima 120 cm. |
| Quantificazione intervento | 6 x 1.2 = 7.2 (Metri quadri) |

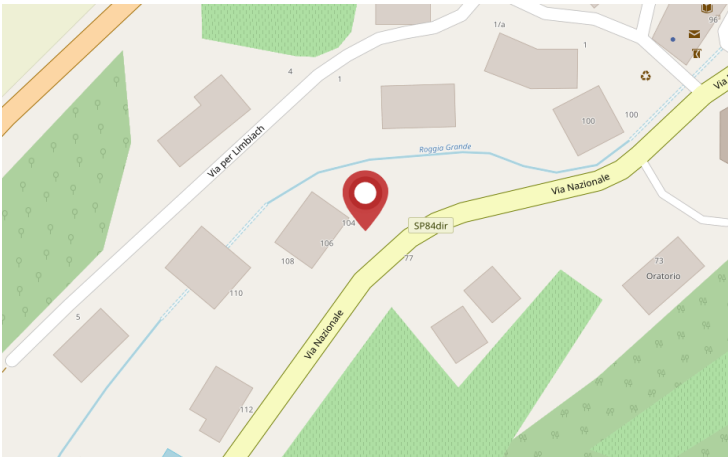
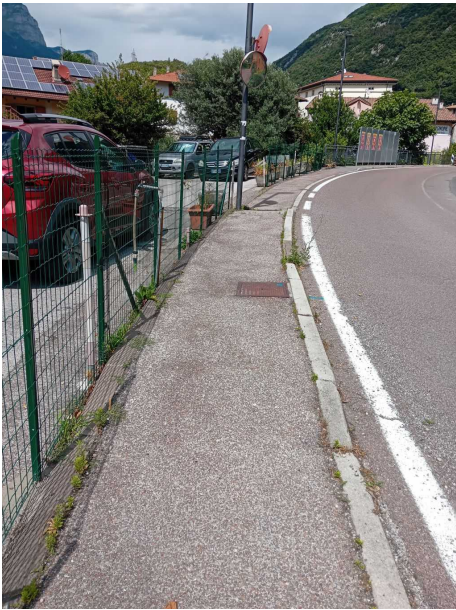
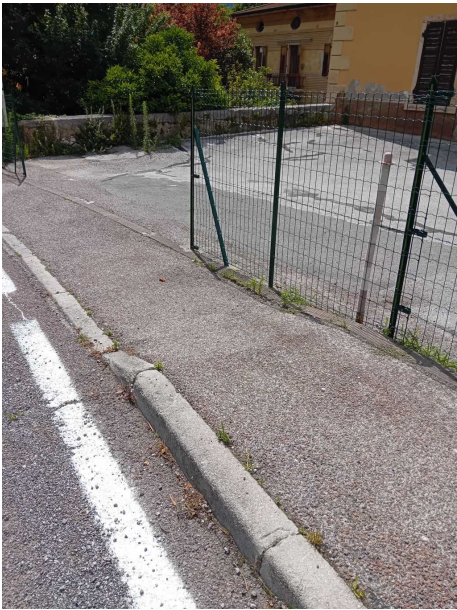
109

D.02 - Passo carraio inadeguato

Passo carraio inadeguato per pendenza longitudinale delle rampe laterali

Adeguamento passo carraio da mantenersi alla quota del piano carrabile, attraverso la realizzazione di rampe di raccordo al percorso pedonale esistente con pendenza del 5% (massima 8%). La porzione di percorso utile per i pedoni deve essere di larghezza minima 120 cm.

2 x 1.2 = 2.4 (Metri quadri)

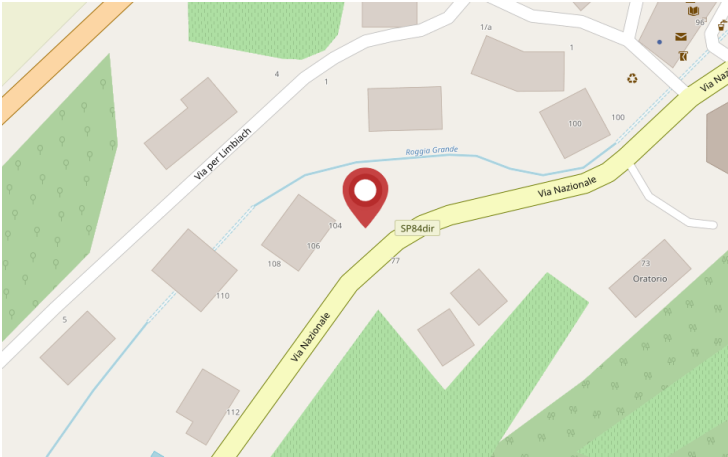
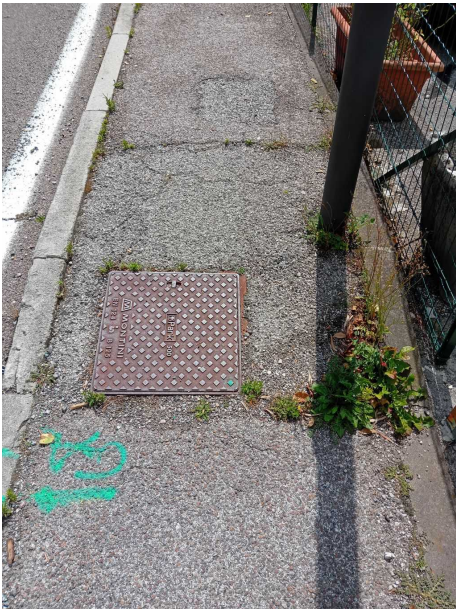
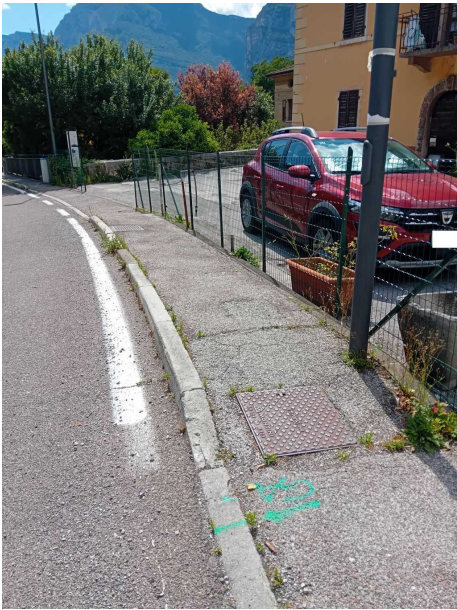
| ID | 110 |

| Tipologia Criticità | N.01 - Pavimentazione inadeguata |
| Descrizione Criticità | Presenza di sconnessioni, buche isolate, deformazioni della pavimentazione esistente, assenza di porzioni di essa |

| Descrizione intervento | Adeguamento della pavimentazione dissestata tramite demolizione e rifacimento del tappetino d'usura o sostituzione di parte di essa, con finitura tale da rendere il piano di calpestio perfettamente complanare e raccordato adeguatamente alla pavimentazione esistente. |
| Quantificazione intervento | 1.5 x 1.2 = 1.8 (Metri quadri) |

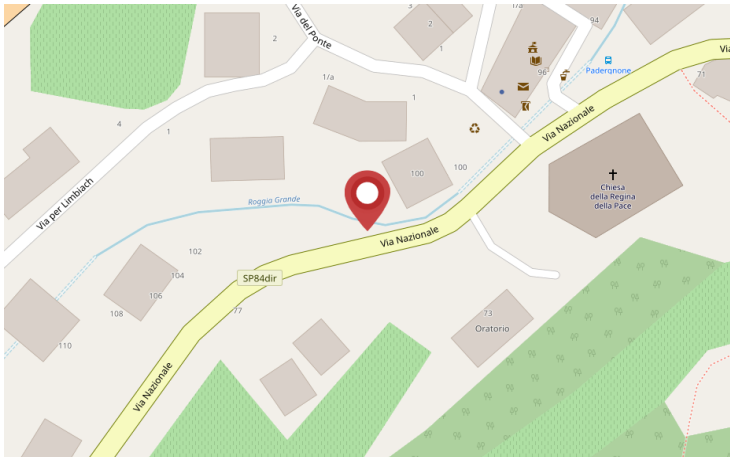
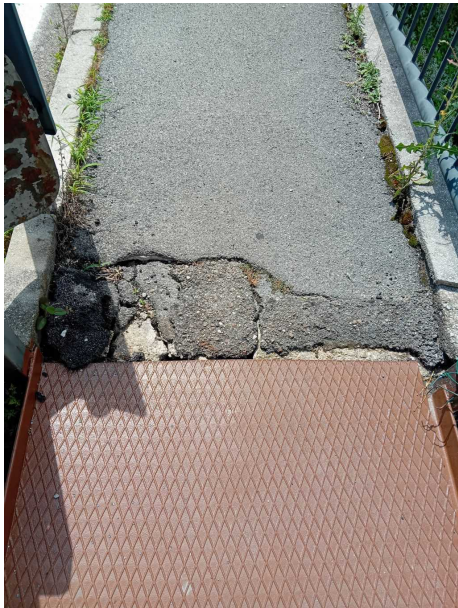
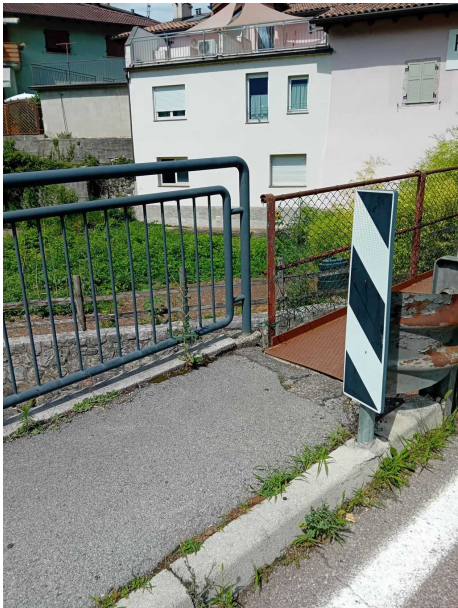
111  
Padergnone

N.01 - Pavimentazione inadeguata  
Presenza di sconnessioni, buche isolate, deformazioni della pavimentazione esistente, assenza di porzioni di essa

Adeguamento della pavimentazione dissestata tramite demolizione e rifacimento del tappetino d'usura o sostituzione di parte di essa, con finitura tale da rendere il piano di calpestio perfettamente complanare e raccordato adeguatamente alla pavimentazione esistente.  
Asfalto  
 $0.5 \times 1.2 = 0.6$  (Metri quadri)

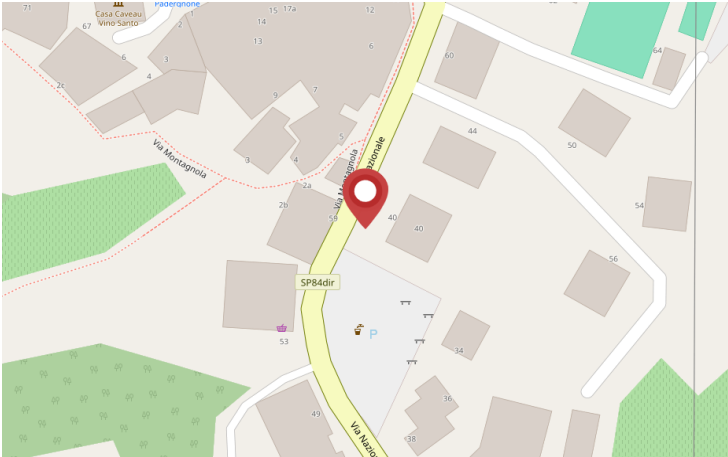
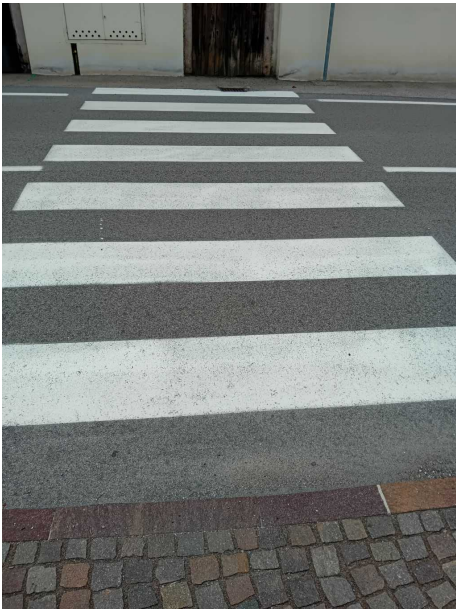
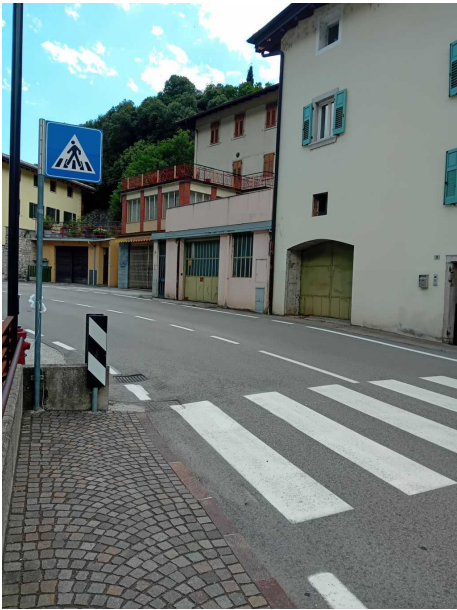
| Tipologia Criticità | H.02 - Segnaletica tattilopiantare assente o inadeguata |
| Descrizione Criticità | Assenza o danneggiamento di segnalazione tattilopiantare per l'intercettazione di attraversamento pedonale |

| Descrizione intervento | Intercettazione dell'attraversamento pedonale attraverso la collocazione di adeguata segnaletica tattilopiantare sul marciapiede. Se non vi è semaforo sarà sufficiente sbarrare il marciapiede all'altezza del centro della zona zebrata posta a 90°, con il codice di direzione rettilinea di larghezza 60 cm, che terminerà 40 cm prima del confine fra scivolo e zona carrabile con il codice di pericolo valicabile che deve coprire tutta la luce dello scivolo. |
| Quantificazione intervento | 6.6 (Metri lineari) |

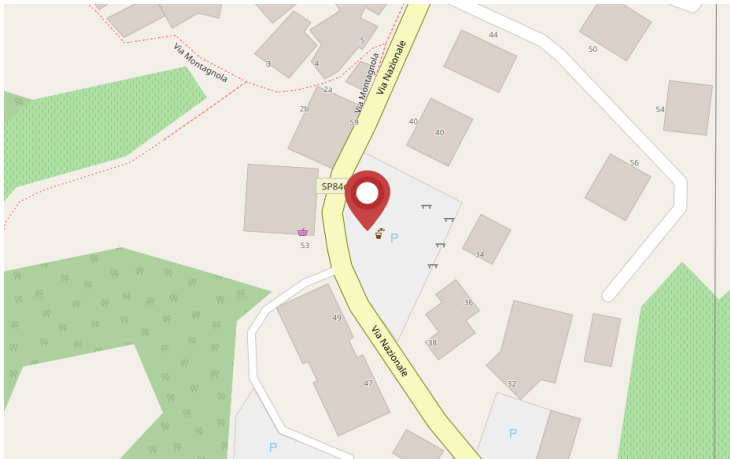
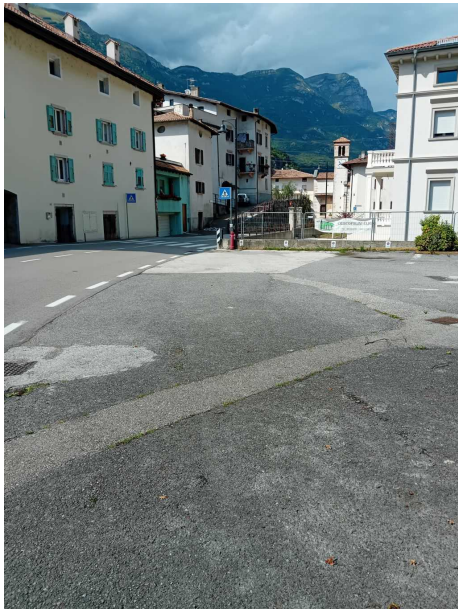
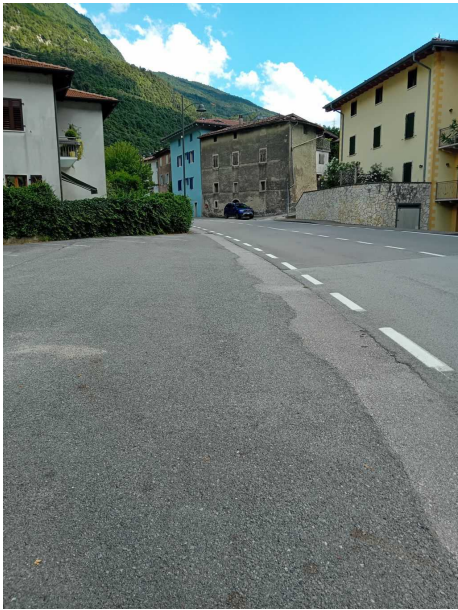
113  
Padergnone

L.04 - Percorso inadeguato o non protetto  
Assenza di percorso in rilevato

Nuova realizzazione di marciapiedi in rilevato, con le seguenti caratteristiche: - altezza massima 12 cm dal piano carrabile; - larghezza minima 150 cm, in presenza di cospicuo flusso pedonale è consigliata larghezza 200 cm, è ammessa larghezza minima 120 cm solo in caso di restrizioni puntuali o di breve lunghezza (massimo 10 m); - pendenza longitudinale massima: 5%; - pendenza trasversale massima: 1%; - altezza minima libera da ostacoli 220 cm da piano di calpestio; - finitura tale da rendere il piano di calpestio omogeneo e compatto.

55 x 1.5 = 82.5 (Metri quadri)

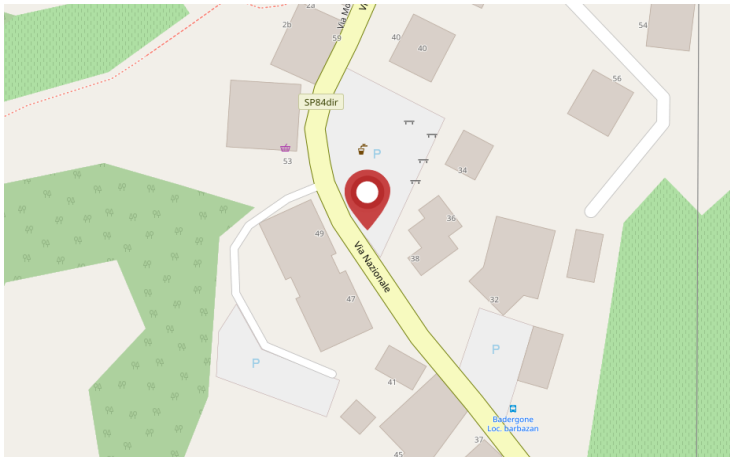
114

L.01 - Percorso inadeguato o non protetto

Assenza di percorso pedonale a raso

Attenzione alla pavimentazione

Delimitazione di porzione del percorso riservata ai pedoni tramite realizzazione di segnaletica a terra con riga bianca di larghezza 12-15 cm o elemento percettibile al tatto plantare, finalizzata ad aumentarne il livello di sicurezza in ambiti caratterizzati da scarso traffico veicolare. La pavimentazione da delimitare deve risultare compatta e omogenea e avere pendenza trasversale non superiore all'1%.

22 (Metri lineari)

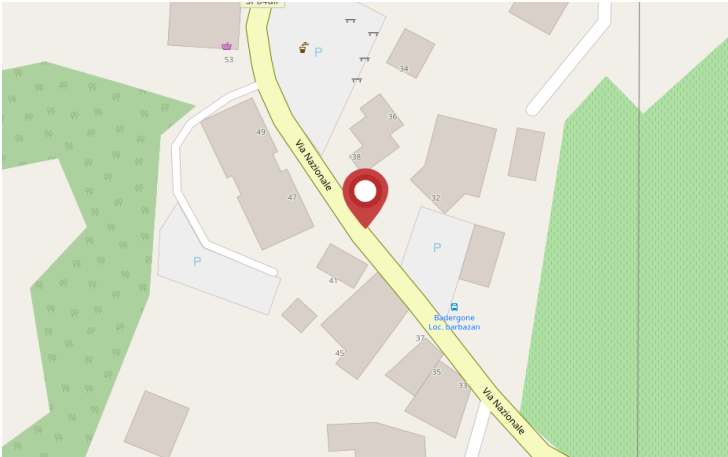
| ID | 115 |

| Tipologia Criticità | N.01 - Pavimentazione inadeguata |
| Descrizione Criticità | Presenza di sconnessioni, buche isolate, deformazioni della pavimentazione esistente, assenza di porzioni di essa |

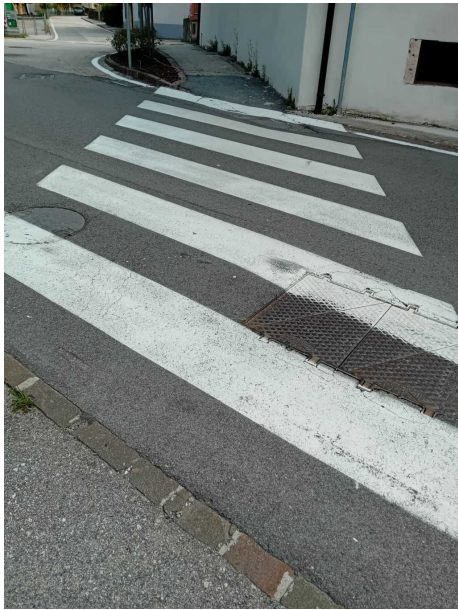
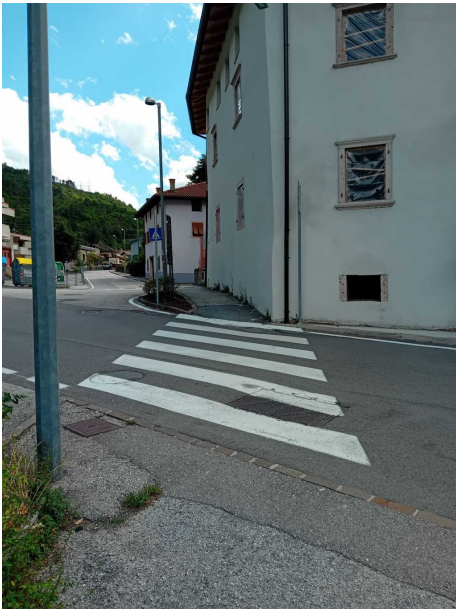
116

H.02 - Segnaletica tattilopiantare assente o inadeguata

Assenza o danneggiamento di segnalazione tattilopiantare per l'intercettazione di attraversamento pedonale

Intercettazione dell'attraversamento pedonale attraverso la collocazione di adeguata segnaletica tattilopiantare sul marciapiede. Se non vi è semaforo sarà sufficiente sbarrare il marciapiede all'altezza del centro della zona zebrata posta a 90°, con il codice di direzione rettilinea di larghezza 60 cm, che terminerà 40 cm prima del confine fra scivolo e zona carrabile con il codice di pericolo valicabile che deve coprire tutta la luce dello scivolo.

Tipo LogesVetEvolution

6 (Metri lineari)

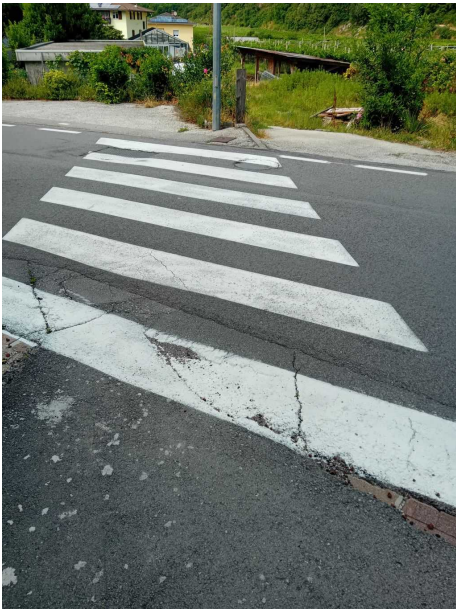
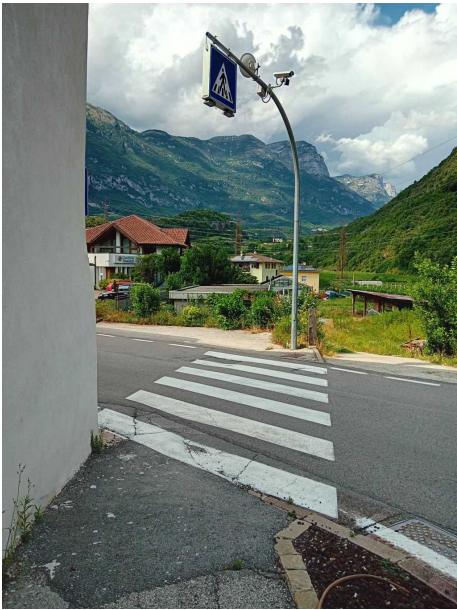
| Tipologia Criticità | H.06 - Segnaletica tattilopiantare assente o inadeguata |
| Descrizione Criticità | Assenza o danneggiamento di segnalazione tattilopiantare come linea guida all'orientamento delle persone non vedenti; |

| Descrizione intervento | Inserimento di segnalazione tattilopiantare costituita da codice di direzione rettilinea di larghezza 60 cm trattata a righe parallele con funzione di orientamento (in caso di spazi aperti, piazze, attraversamenti obliqui o percorsi eccessivamente larghi). |
| Materiale | Borchie metalliche o altro sistema tattilopiantare in contesto storico |
| Quantificazione intervento | 7 (Metri lineari) |
| Note integrative | Come linea di orientamento all'attraversamento pedonale, oggi in diagonale |

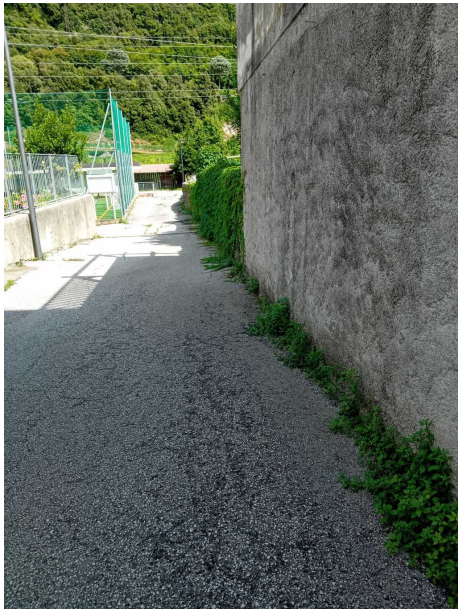
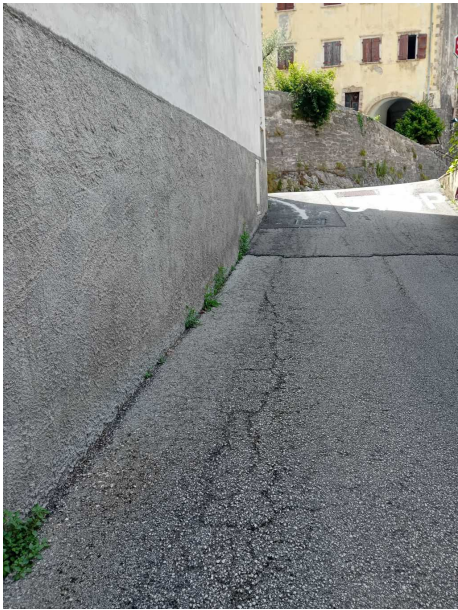
118

L.01 - Percorso inadeguato o non protetto

Assenza di percorso pedonale a raso

Delimitazione di porzione del percorso riservata ai pedoni tramite realizzazione di segnaletica a terra con riga bianca di larghezza 12-15 cm o elemento percettibile al tatto plantare, finalizzata ad aumentarne il livello di sicurezza in ambiti caratterizzati da scarso traffico veicolare. La pavimentazione da delimitare deve risultare compatta e omogenea e avere pendenza trasversale non superiore all'1%.

Segnaletica a terra - vernice

45 (Metri lineari)

Attenzione alla pavimentazione

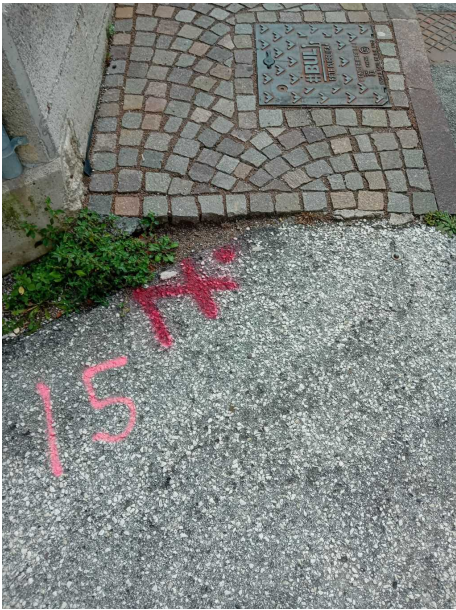
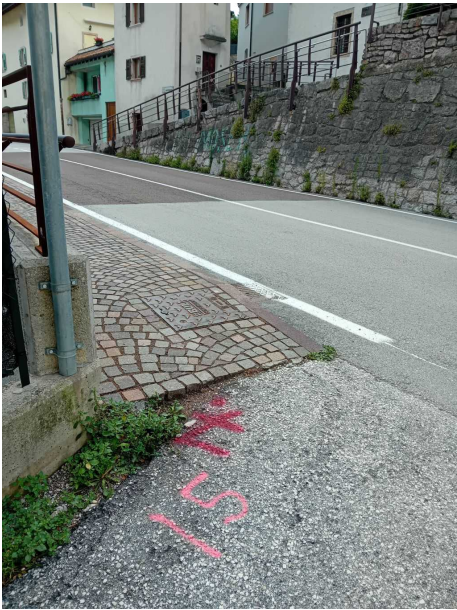
119

N.01 - Pavimentazione inadeguata

Presenza di sconnessioni, buche isolate, deformazioni della pavimentazione esistente, assenza di porzioni di essa

Adeguamento della pavimentazione dissestata tramite demolizione e rifacimento del tappetino d'usura o sostituzione di parte di essa, con finitura tale da rendere il piano di calpestio perfettamente complanare e raccordato adeguatamente alla pavimentazione esistente.

Asfalto

0.5 x 1.5 = 0.75 (Metri quadri)

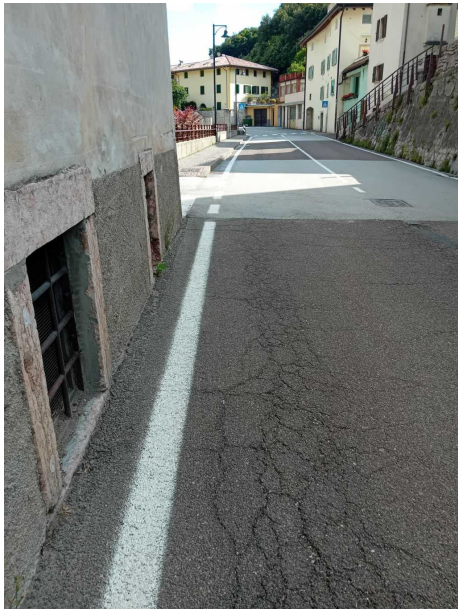
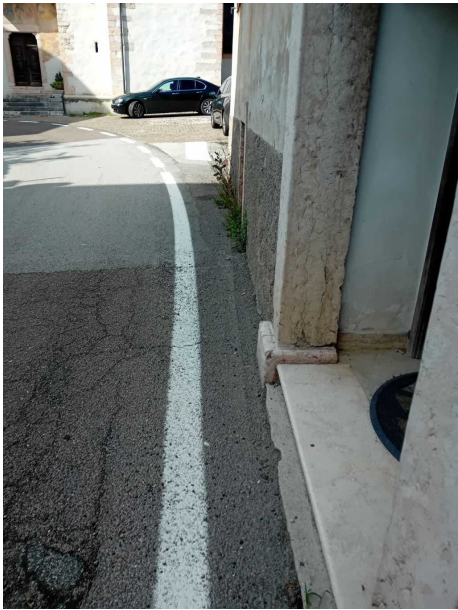
120  
Padergnone

L.04 - Percorso inadeguato o non protetto  
Assenza di percorso in rilevato

Nuova realizzazione di marciapiedi in rilevato, con le seguenti caratteristiche: - altezza massima 12 cm dal piano carrabile; - larghezza minima 150 cm, in presenza di cospicuo flusso pedonale è consigliata larghezza 200 cm, è ammessa larghezza minima 120 cm solo in caso di restrizioni puntuali o di breve lunghezza (massimo 10 m); - pendenza longitudinale massima: 5%; - pendenza trasversale massima: 1%; - altezza minima libera da ostacoli 220 cm da piano di calpestio; - finitura tale da rendere il piano di calpestio omogeneo e compatto.

Marciapiede (asfalto)

21 x 1.2 = 25.2 (Metri quadri)

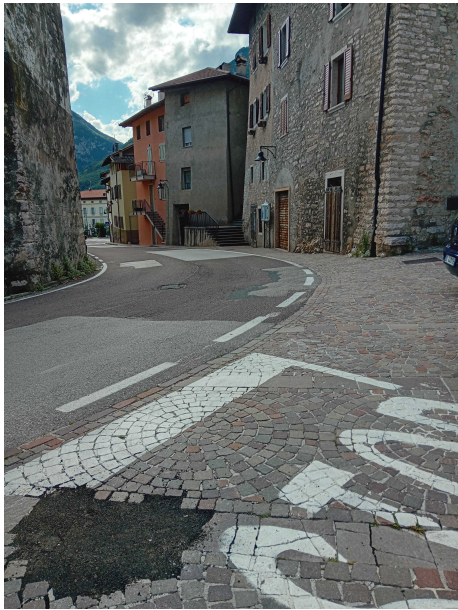
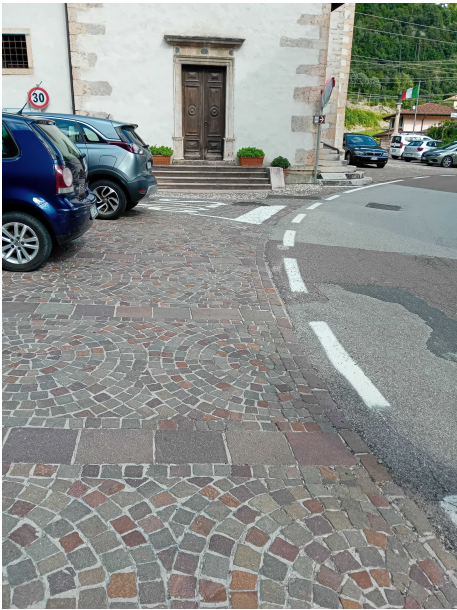
122

L.12 - Percorso inadeguato o non protetto

Assenza di protezione del percorso pedonale

Realizzazione di sistema di protezione del percorso: con elemento battiruota a terra e/o attraverso sistema di protezione in altezza tipo archetto parapedonale.

Borchie metalliche o altro sistema tattilopiantare in contesto storico

17 (Metri lineari)

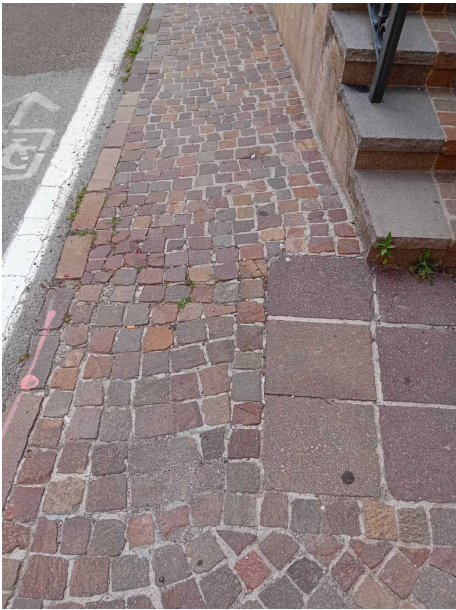
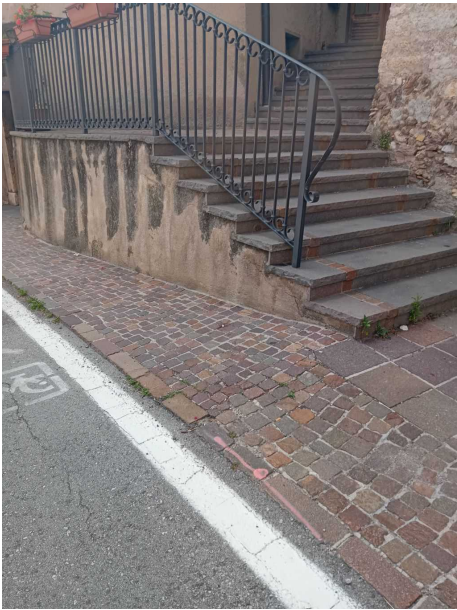
| Tipologia Criticità | N.01 - Pavimentazione inadeguata |
| Descrizione Criticità | <i>Presenza di sconnessioni, buche isolate, deformazioni della pavimentazione esistente, assenza di porzioni di essa</i> |

| Descrizione intervento | <i>Adeguamento della pavimentazione dissestata tramite demolizione e rifacimento del tappetino d'usura o sostituzione di parte di essa, con finitura tale da rendere il piano di calpestio perfettamente complanare e raccordato adeguatamente alla pavimentazione esistente.</i> |
| Materiale | Porfido |
| Quantificazione intervento | 1 x 1 = 1 (Metri quadri) |

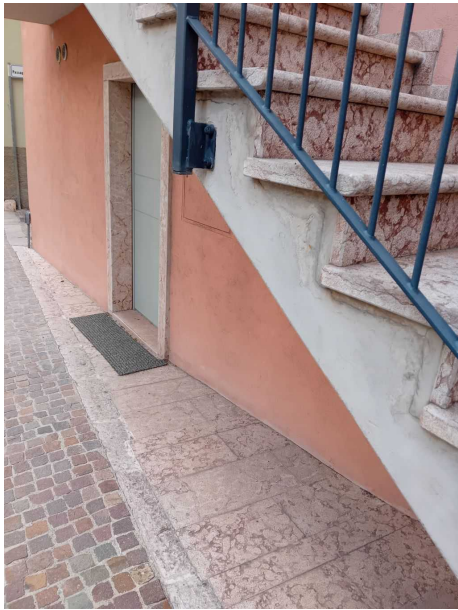
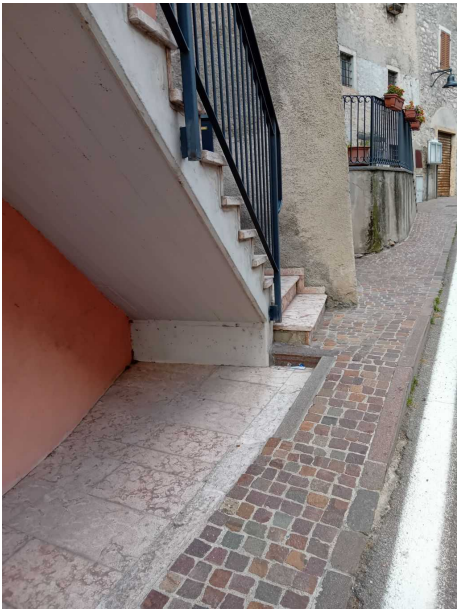
126

Ostacolo da schermare e segnalare (cassetta postale/impianto semaforico/palo di illuminazione/parchimetro/pensilina)

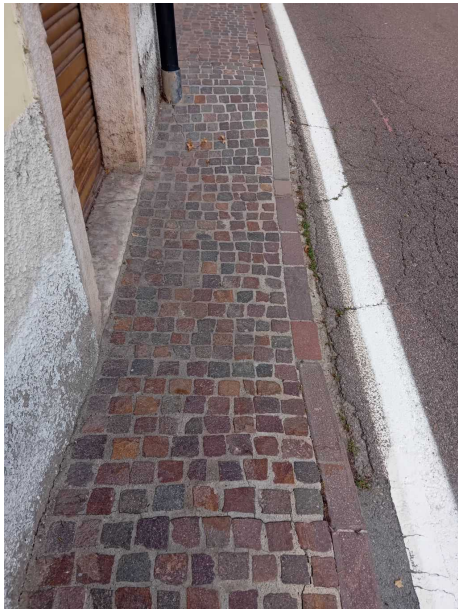
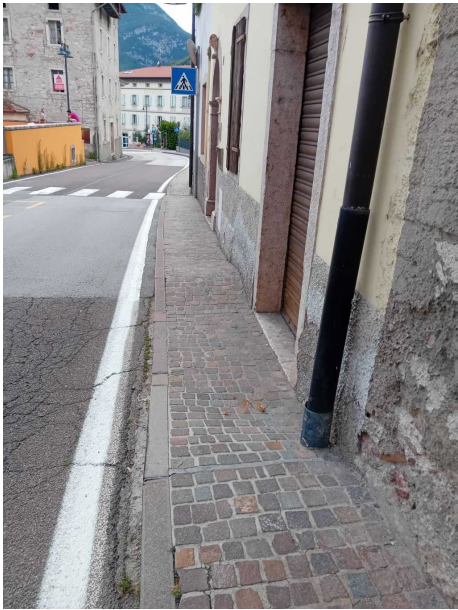
127

Scivolo con pendenza longitudinale eccessiva o assenza di scivolo

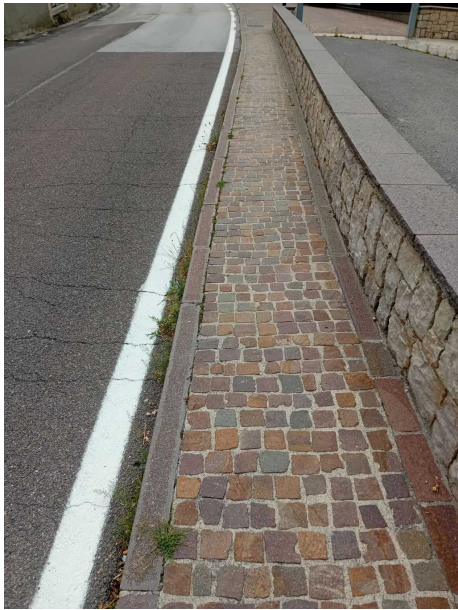
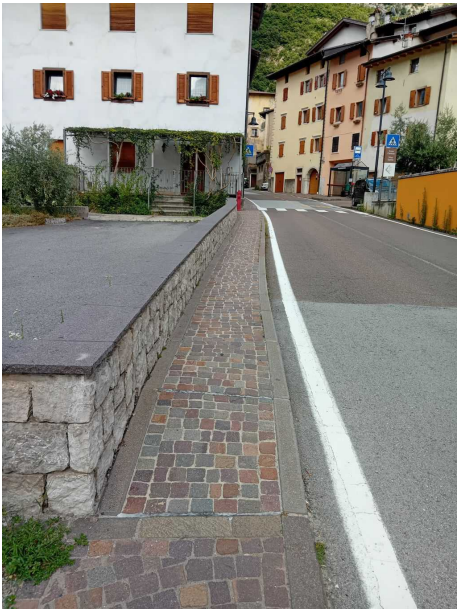
130

Assenza di percorso accessibile o percorso sottodimensionato

Ampliamento della larghezza complessiva del percorso esistente tramite realizzazione di una nuova pavimentazione pedonale, identica alla preesistente. Per consentirne l'uso da parte di persone in sedia a ruote, la larghezza minima del percorso dovrà essere di 120 cm, con superficie calpestabile compatta ed omogenea. Le fugature, se presenti, saranno prive di risalti e non superiori a 0,5 cm. La pendenza trasversale non dovrà superare l'1%.

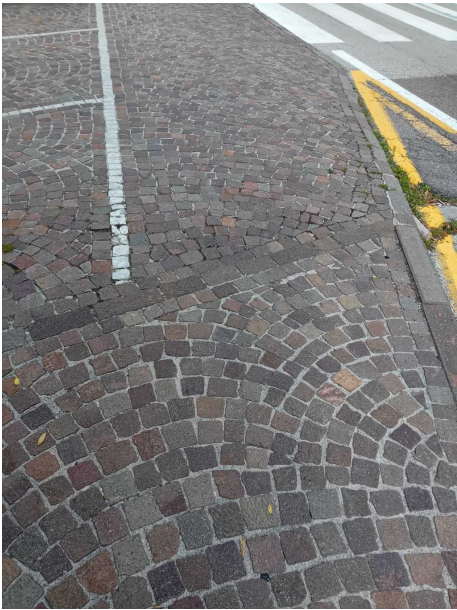
131  
*Padergnone*

*N.05 - Pavimentazione inadeguata*  
*Pavimentazione con sconnessioni dovute alle fugature*

*Rifacimento della fugatura tramite asportazione del materiale sporgente e ripristino del materiale dove mancante, con stilatura adeguata al fine di ottenere perfetta complanarità tra gli elementi costituenti la pavimentazione.*  
*Sigillante per fugature*  
*6 x 1.5 = 9 (Metri quadri)*

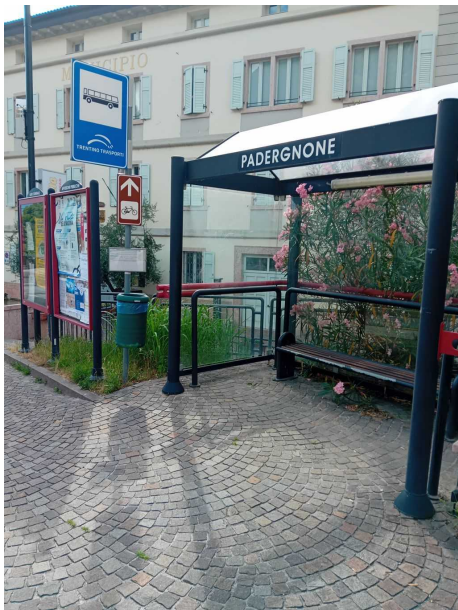
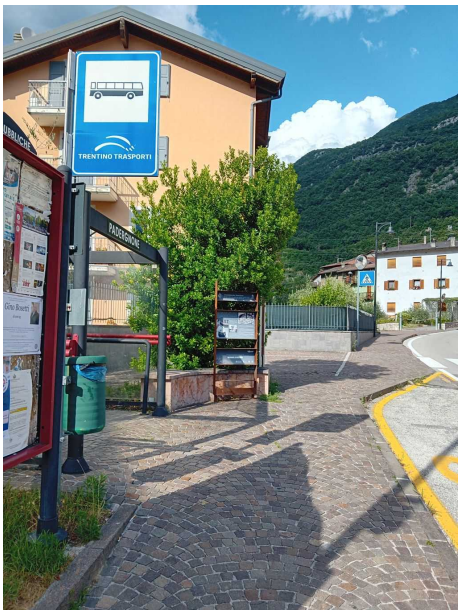
132

Assenza o danneggiamento di segnalazione tattilopiantare per l'intercettazione di fermata del mezzo pubblico

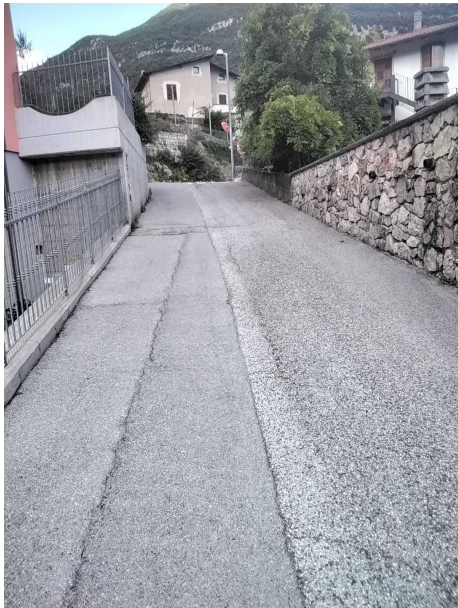
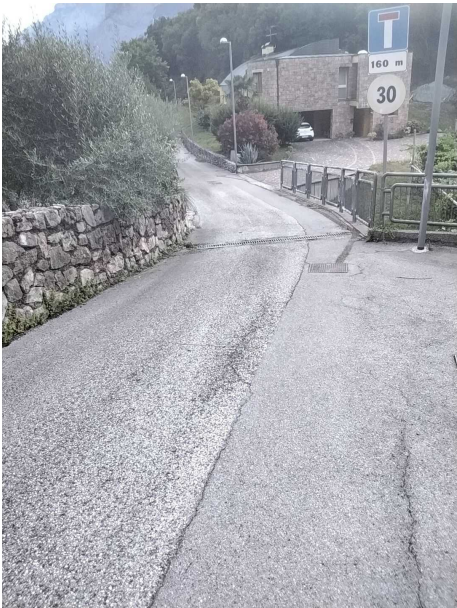
134  
Padergnone

L.07 - Percorso inadeguato o non protetto  
Percorso in pendenza privo di corrimano

Inserimento di corrimano visivamente percepibile anche a distanza da parte di persone ipovedenti con le seguenti caratteristiche: - sezione con diametro pari a 40 mm; - altezza compresa fra 90 e 100 cm; - prolungamento di 30 cm oltre la fine del percorso in pendenza; - distanza fra corrimano e parete compresa fra 4 e 5 cm. Nel caso di maggior uso da parte di bambini il corrimano dovrà avere: - sezione non superiore a 30 mm; - altezza compresa tra 60 e 75 cm. In caso di utenza mista si consiglia l'utilizzo di doppio corrimano posto alle due altezze.
