**COMUNE DI VALLELAGHI**  
Provincia di Trento

# **Piano di eliminazione delle barriere architettoniche e sensoriali P.E.B.A.**

## **Schede di rilievo**

**SCHEDE 101-200**

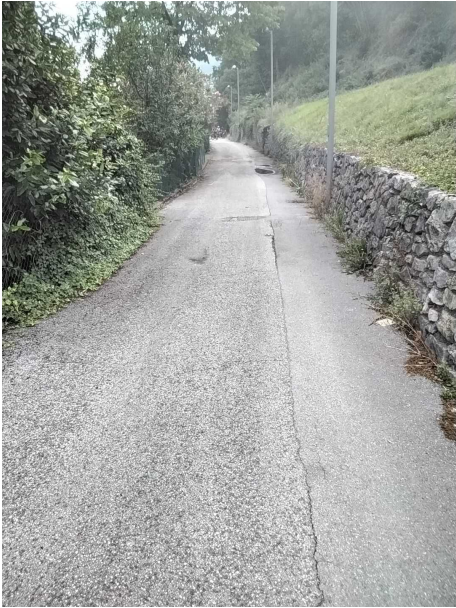
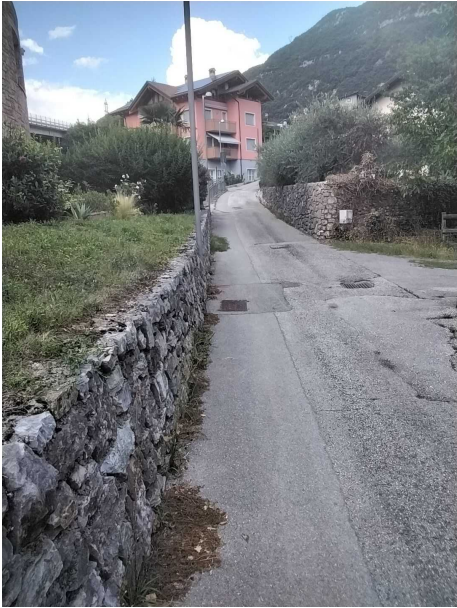
| Tipologia Criticità | L.01 - Percorso inadeguato o non protetto |
| Descrizione Criticità | Assenza di percorso pedonale a raso |

| Descrizione intervento | Delimitazione di porzione del percorso riservata ai pedoni tramite realizzazione di segnaletica a terra con riga bianca di larghezza 12-15 cm o elemento percettibile al tatto plantare, finalizzata ad aumentarne il livello di sicurezza in ambiti caratterizzati da scarso traffico veicolare. La pavimentazione da delimitare deve risultare compatta e omogenea e avere pendenza trasversale non superiore all'1%. |

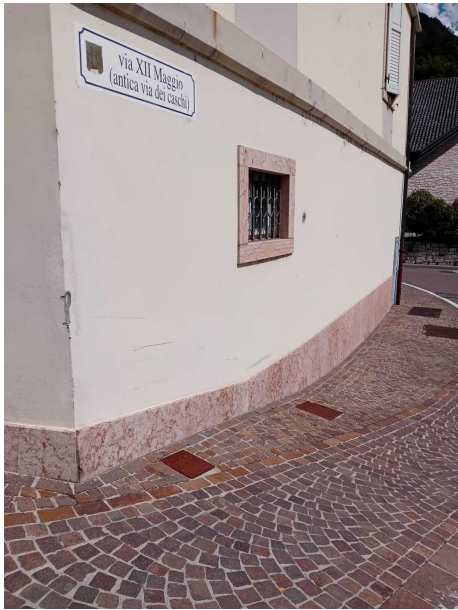
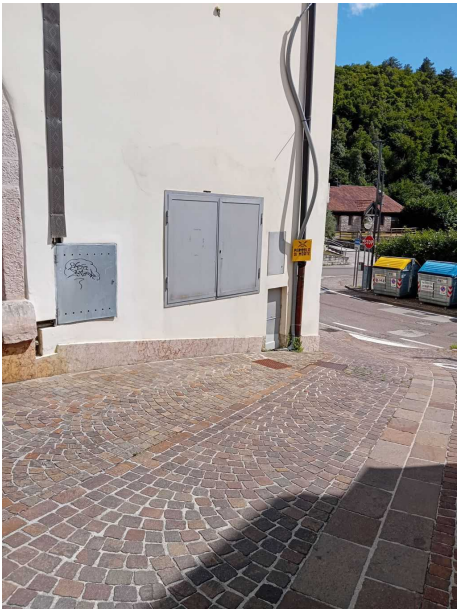
136

L.07 - Percorso inadeguato o non protetto

Percorso in pendenza privo di corrimano

Inserimento di corrimano visivamente percepibile anche a distanza da parte di persone ipovedenti con le seguenti caratteristiche: - sezione con diametro pari a 40 mm; - altezza compresa fra 90 e 100 cm; - prolungamento di 30 cm oltre la fine del percorso in pendenza; - distanza fra corrimano e parete compresa fra 4 e 5 cm. Nel caso di maggior uso da parte di bambini il corrimano dovrà avere: - sezione non superiore a 30 mm; - altezza compresa tra 60 e 75 cm. In caso di utenza mista si consiglia l'utilizzo di doppio corrimano posto alle due altezze.

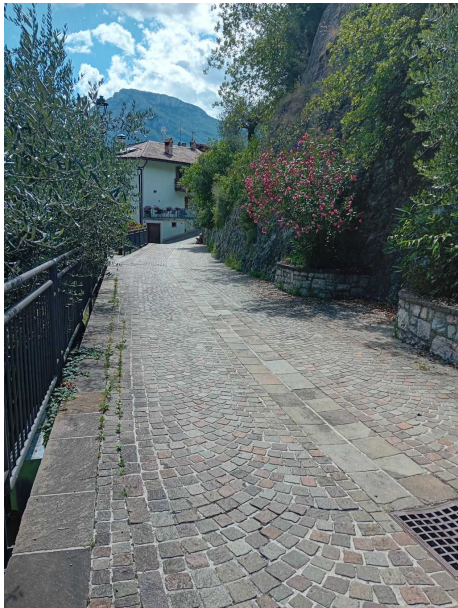
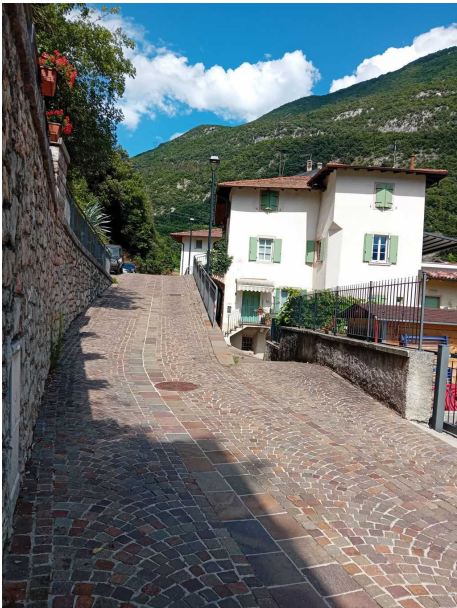
139

L.01 - Percorso inadeguato o non protetto

Assenza di percorso pedonale a raso

Delimitazione di porzione del percorso riservata ai pedoni tramite realizzazione di segnaletica a terra con riga bianca di larghezza 12-15 cm o elemento percettibile al tatto plantare, finalizzata ad aumentarne il livello di sicurezza in ambiti caratterizzati da scarso traffico veicolare. La pavimentazione da delimitare deve risultare compatta e omogenea e avere pendenza trasversale non superiore all'1%.

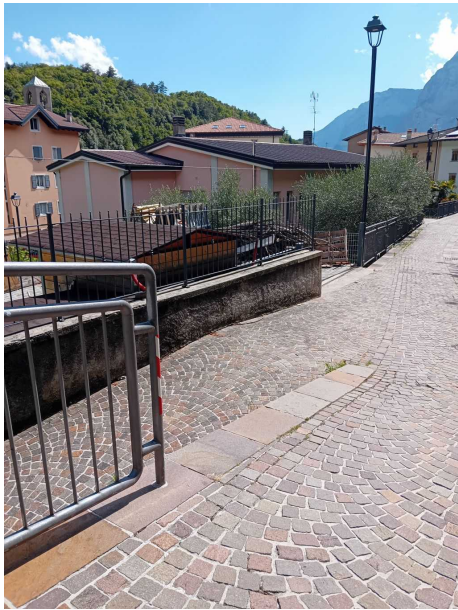
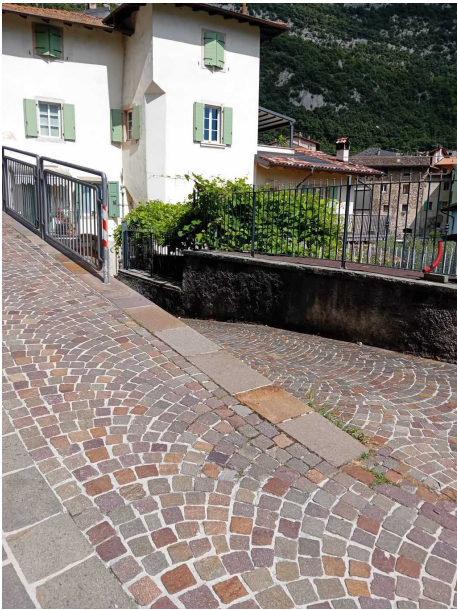
140

L.06 - Percorso inadeguato o non protetto

Assenza di parapetto

Inserimento di parapetto con altezza non inferiore a 100 cm e struttura inattraversabile da una sfera di 10 cm di diametro.

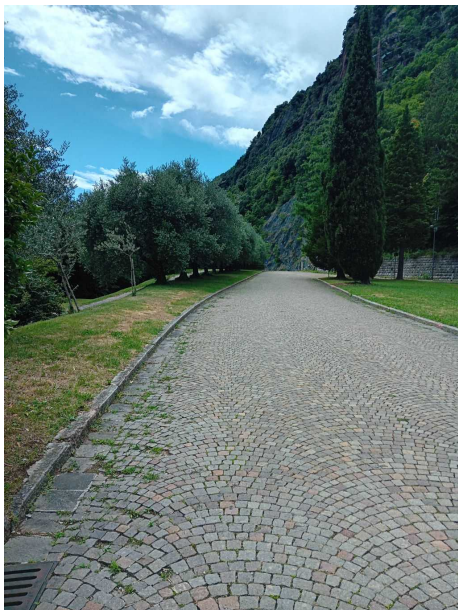
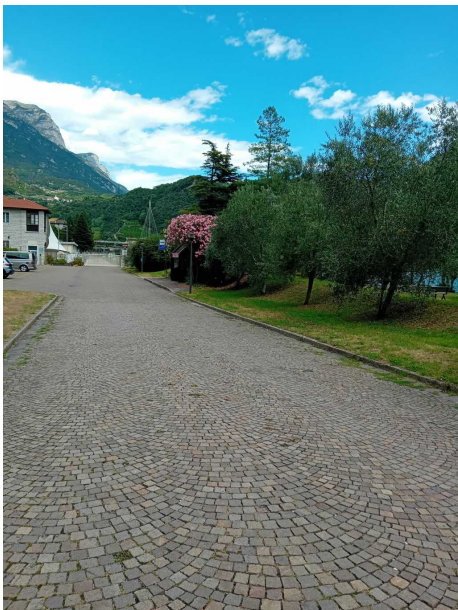
141

L.01 - Percorso inadeguato o non protetto

Assenza di percorso pedonale a raso

Delimitazione di porzione del percorso riservata ai pedoni tramite realizzazione di segnaletica a terra con riga bianca di larghezza 12-15 cm o elemento percettibile al tatto plantare, finalizzata ad aumentarne il livello di sicurezza in ambiti caratterizzati da scarso traffico veicolare. La pavimentazione da delimitare deve risultare compatta e omogenea e avere pendenza trasversale non superiore all'1%.

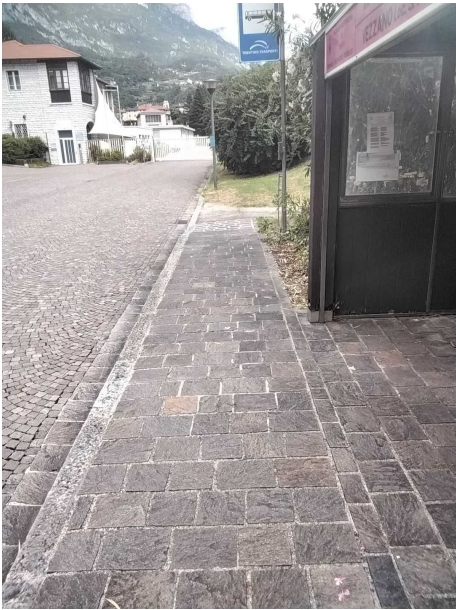
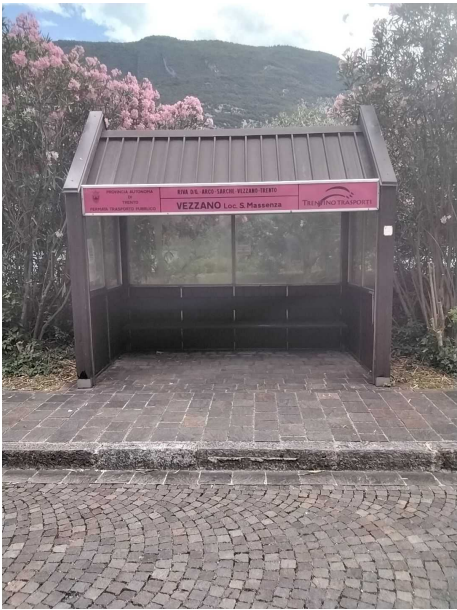
| Tipologia Criticità | H.04 - Segnaletica tattilopiantare assente o inadeguata |
| Descrizione Criticità | Assenza o danneggiamento di segnalazione tattilopiantare per l'intercettazione di fermata del mezzo pubblico |

| Descrizione intervento | Inserimento di segnalazione tattilopiantare costituita da: - una fascia (codice direzione rettilinea) posta trasversalmente al senso di marcia di larghezza 60 cm; - una fascia (codice di attenzione - servizio) di 40 cm di profondità posta in prossimità della palina o della pensilina qualora esistente. |

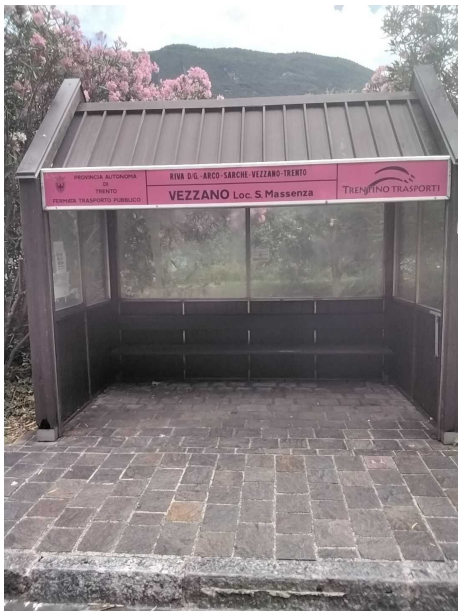
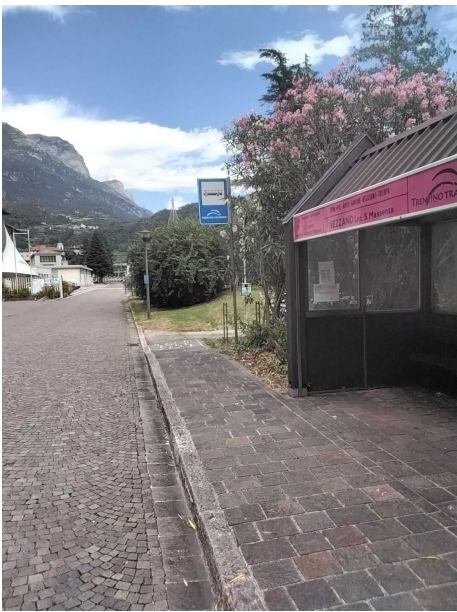
143

Q.01 - *Informazione e comunicazione assente o inadeguata*

*Assenza o inadeguatezza delle informazioni acustiche*

*Installazione di sistema di comunicazione vocale delle informazioni (per esempio relative ai mezzi in pubblici in fermata).*

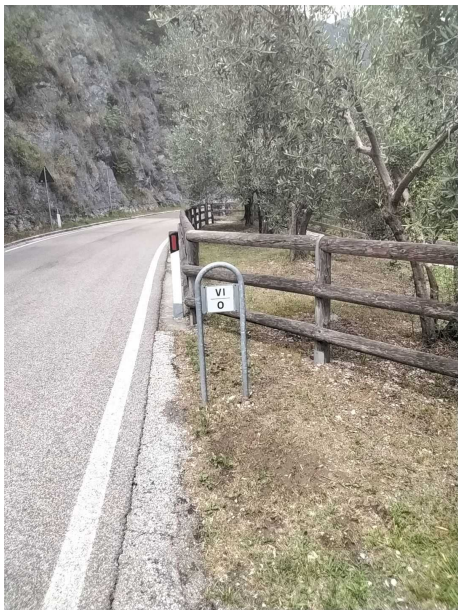
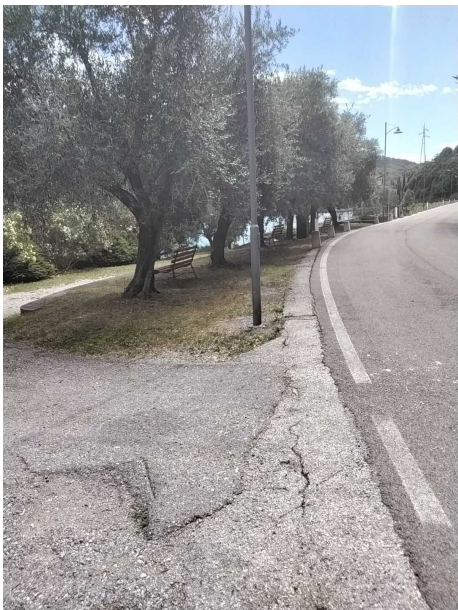
144

L.04 - Percorso inadeguato o non protetto

Assenza di percorso in rilevato

Nuova realizzazione di marciapiedi in rilevato, con le seguenti caratteristiche: - altezza massima 12 cm dal piano carrabile; - larghezza minima 150 cm, in presenza di cospicuo flusso pedonale è consigliata larghezza 200 cm, è ammessa larghezza minima 120 cm solo in caso di restrizioni puntuali o di breve lunghezza (massimo 10 m); - pendenza longitudinale massima: 5%; - pendenza trasversale massima: 1%; - altezza minima libera da ostacoli 220 cm da piano di calpestio; - finitura tale da rendere il piano di calpestio omogeneo e compatto.

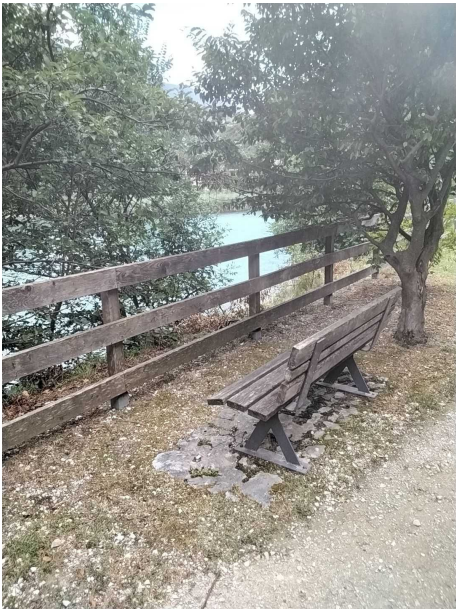
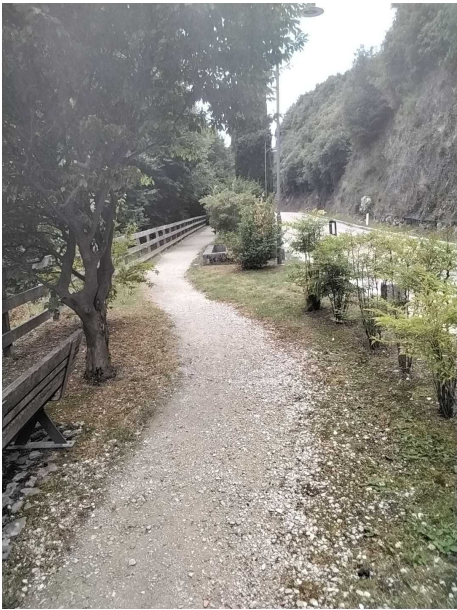
| ID | 145 |

| Tipologia Criticità | Santa Massenza - <a href="#">Strada Provinciale 245</a><br>M.01 - Arredo urbano assente o inadeguato |
| Descrizione Criticità | Modello di fontanella non accessibile o assente |

| Descrizione intervento | Foto dell'elemento<br>Foto d'inquadramento<br>Inserimento di nuova fontanella o sostituzione dell'esistente con un modello di uso comodo per tutti i fruitori. |

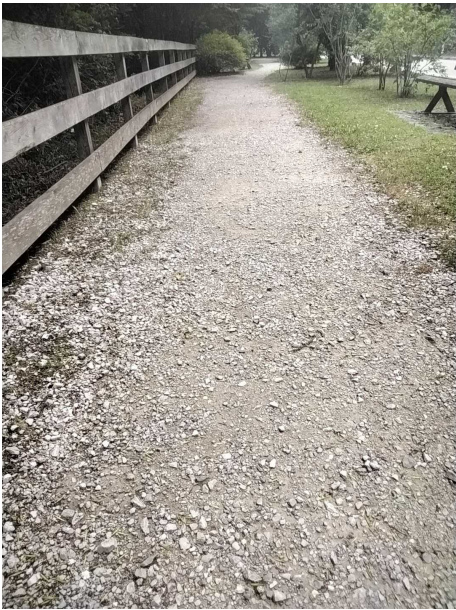
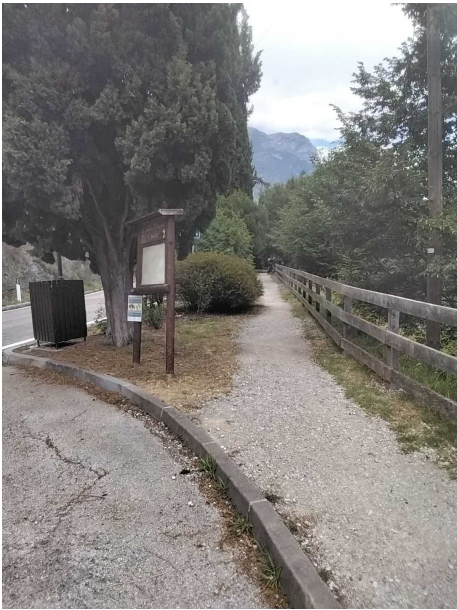
146

N.02 - Pavimentazione inadeguata

Sconnessione generalizzata della pavimentazione

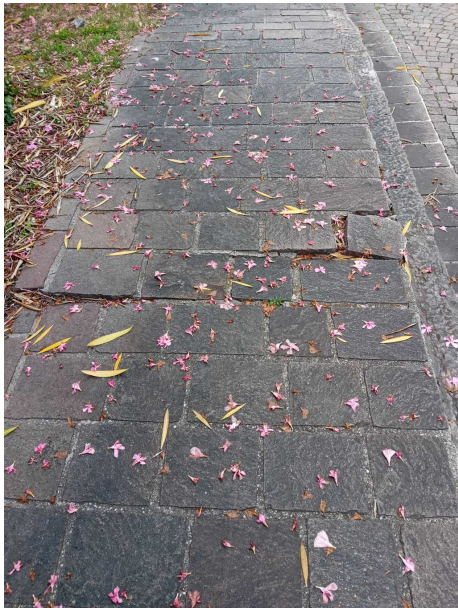
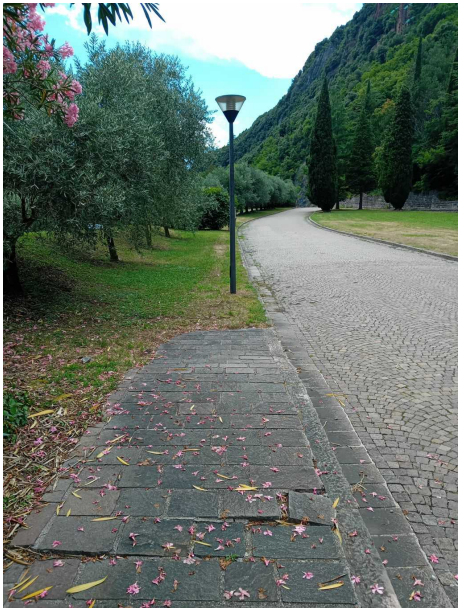
| Tipologia Criticità | N.01 - Pavimentazione inadeguata |
| Descrizione Criticità | <i>Presenza di sconnessioni, buche isolate, deformazioni della pavimentazione esistente, assenza di porzioni di essa</i> |

| Descrizione intervento | <i>Adeguamento della pavimentazione dissestata tramite demolizione e rifacimento del tappetino d'usura o sostituzione di parte di essa, con finitura tale da rendere il piano di calpestio perfettamente complanare e raccordato adeguatamente alla pavimentazione esistente.</i> |

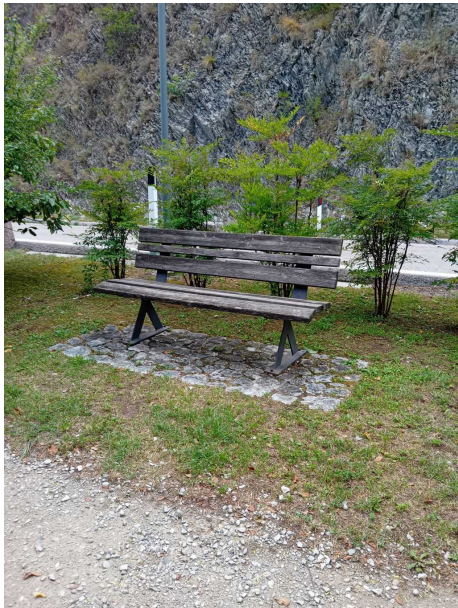
148

Necessità di adeguamento dimensionale dello stallo a corredo di seduta preesistente

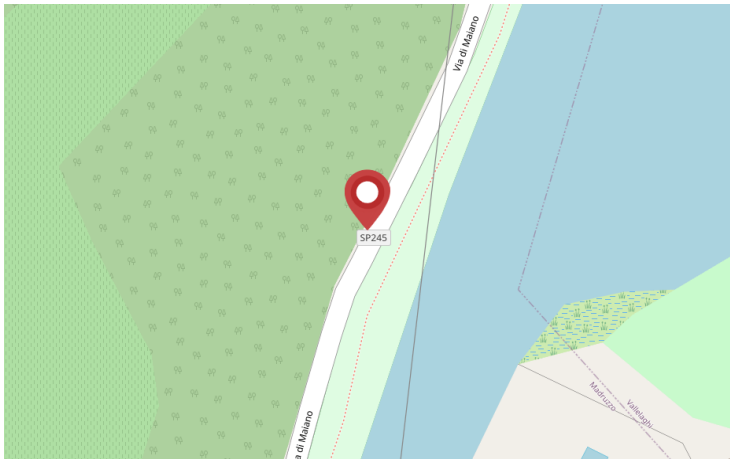
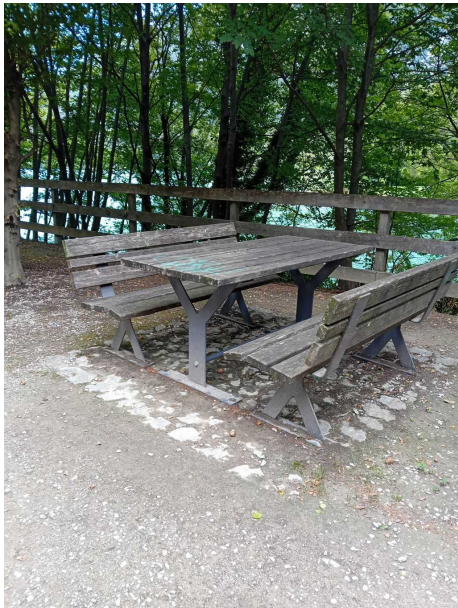
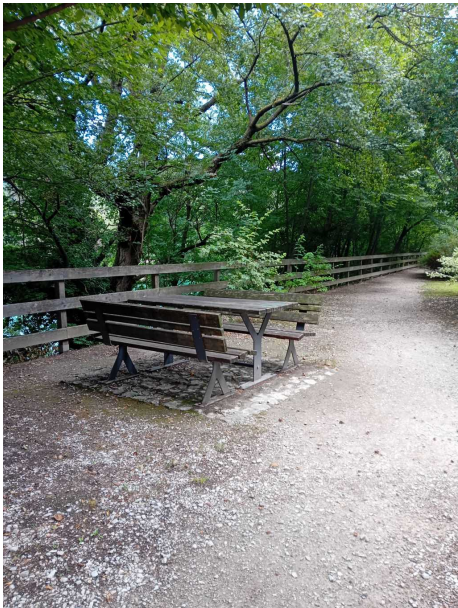
149

M.05 - Arredo urbano assente o inadeguato

Assenza di panchina o modello di panchina con forma della seduta inadeguata

Inserimento di panchina all'esterno della direttrice principale del percorso pedonale. Le caratteristiche dimensionali della seduta saranno le seguenti: - altezza 42 cm ca.; - profondità 40-50 cm; - braccioli alti 20-25 cm sopra il livello di seduta, estesi oltre il margine frontale; - schienale inclinato (10°), piano di seduta inclinato(5°), per aiutare l'utente ad alzarsi; - profondità dello spazio vuoto sotto la sedia >10 cm per permettere di puntare le gambe quando ci si alza; - capacità di carico minima di 115 Kg (per posto di seduta). La struttura di appoggio non dovrà ostacolare l'accostamento di una sedia a ruote, per il quale si dovrà inoltre prevedere uno spazio libero di almeno 120x120 cm adiacente alla seduta stessa.

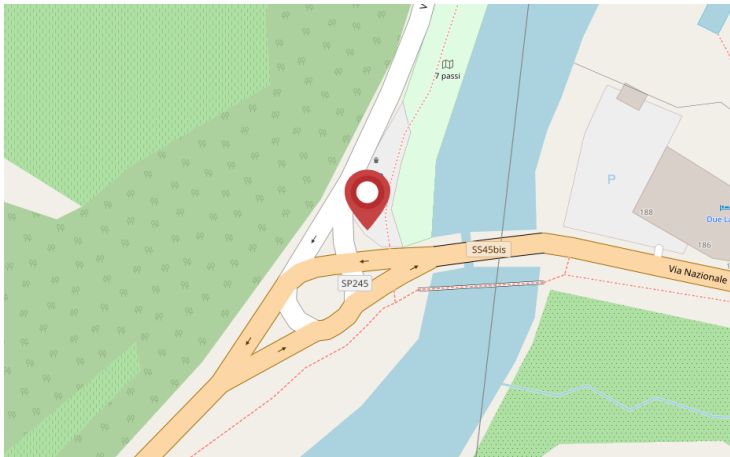
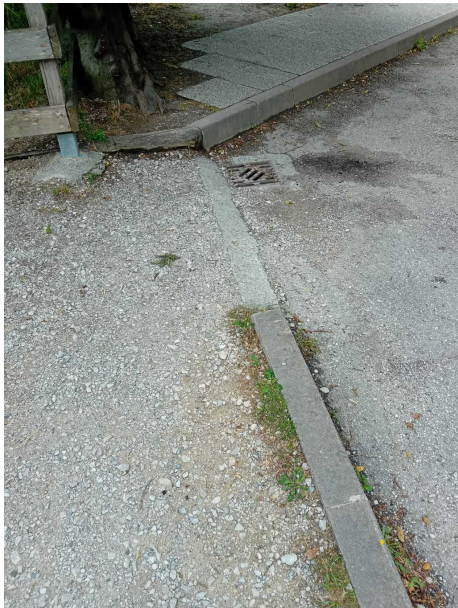
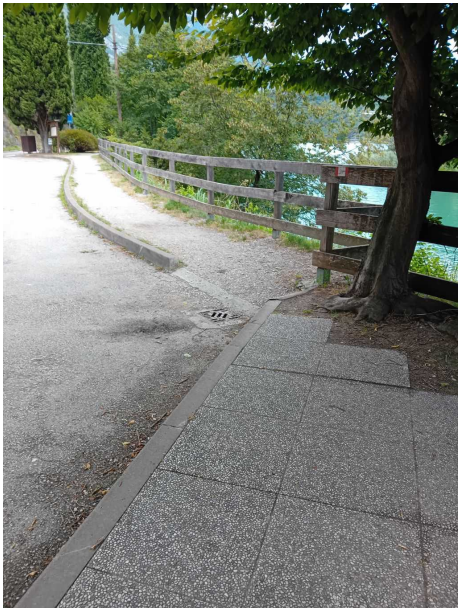
150  
Santa Massenza

L.04 - Percorso inadeguato o non protetto  
Assenza di percorso in rilevato

Nuova realizzazione di marciapiedi in rilevato, con le seguenti caratteristiche: - altezza massima 12 cm dal piano carrabile; - larghezza minima 150 cm, in presenza di cospicuo flusso pedonale è consigliata larghezza 200 cm, è ammessa larghezza minima 120 cm solo in caso di restrizioni puntuali o di breve lunghezza (massimo 10 m); - pendenza longitudinale massima: 5%; - pendenza trasversale massima: 1%; - altezza minima libera da ostacoli 220 cm da piano di calpestio; - finitura tale da rendere il piano di calpestio omogeneo e compatto.

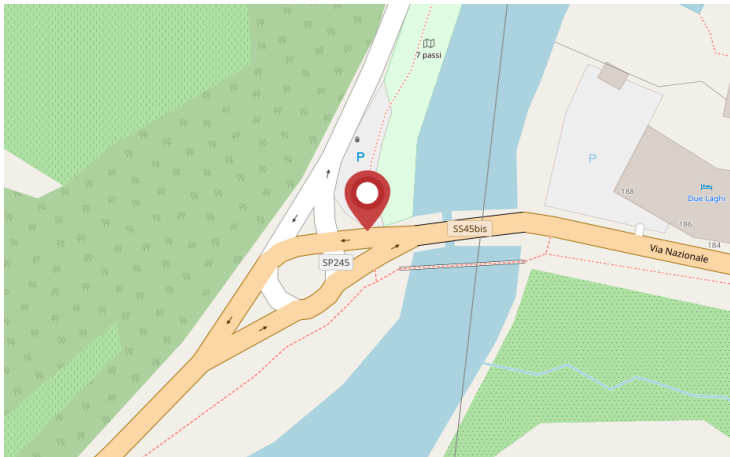
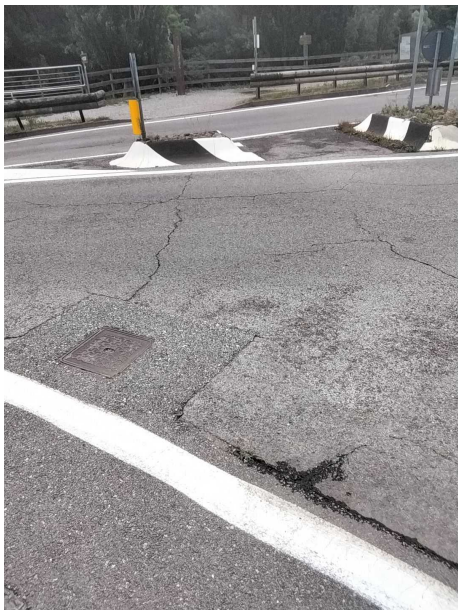
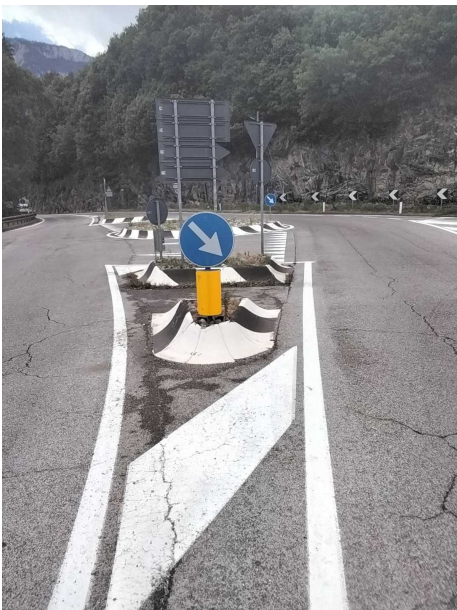
151  
Santa Massenza

H.03 - Segnaletica tattilopiantare assente o inadeguata  
Assenza o danneggiamento di segnalazione tattilopiantare per l'intercettazione di doppio attraversamento pedonale

Adeguamento del doppio attraversamento pedonale tramite realizzazione di segnaletica tattilopiantare a pavimento. Se non vi è semaforo sarà sufficiente sbarrare il marciapiede all'altezza del centro della zona zebraata posta a 90°, con il codice di direzione rettilinea di larghezza 60 cm, che terminerà 40 cm prima del confine fra scivolo e zona carrabile con il codice di pericolo valicabile che deve coprire tutta la luce dello scivolo. Una seconda segnaletica tattilopiantare (codice di direzione rettilinea) indicherà la continuità del percorso fino all'attraversamento posto longitudinalmente alla direzione del percorso, segnalato con codice di pericolo valicabile.

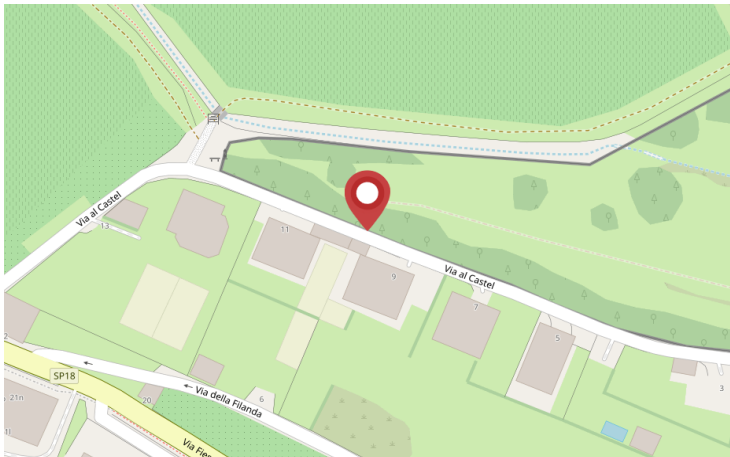
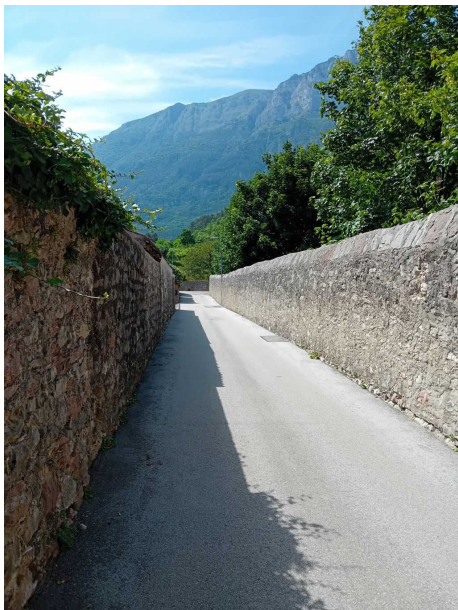
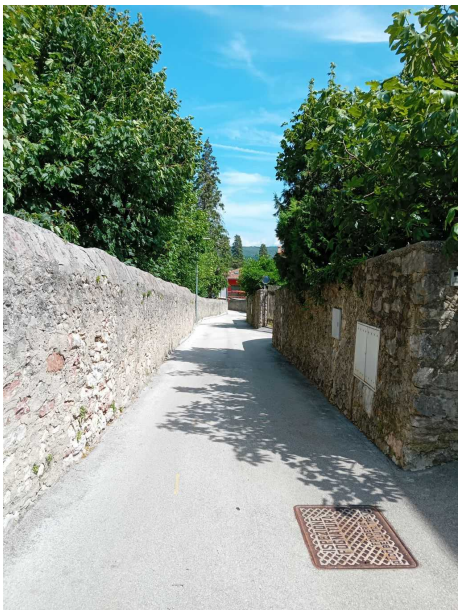
152  
Terlago

L.01 - Percorso inadeguato o non protetto  
Assenza di percorso pedonale a raso

Delimitazione di porzione del percorso riservata ai pedoni tramite realizzazione di segnaletica a terra con riga bianca di larghezza 12-15 cm o elemento percettibile al tatto plantare, finalizzata ad aumentarne il livello di sicurezza in ambiti caratterizzati da scarso traffico veicolare. La pavimentazione da delimitare deve risultare compatta e omogenea e avere pendenza trasversale non superiore all'1%.

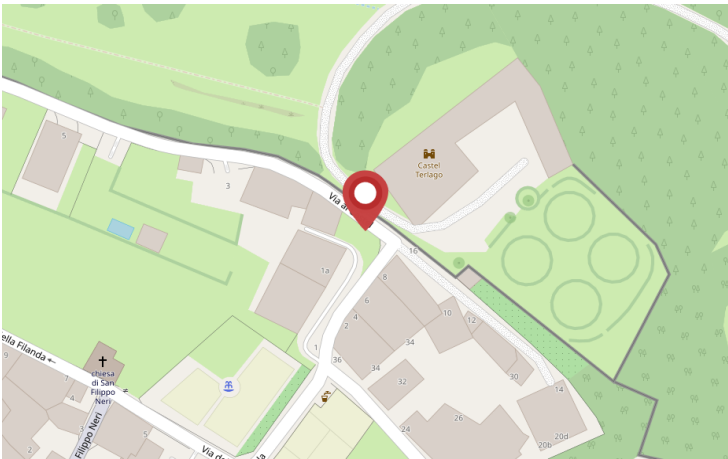
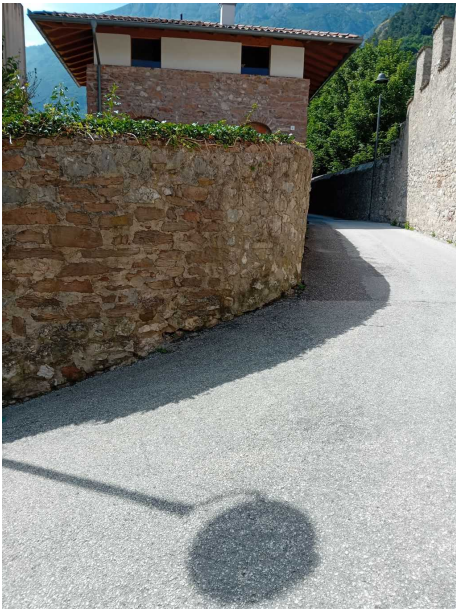
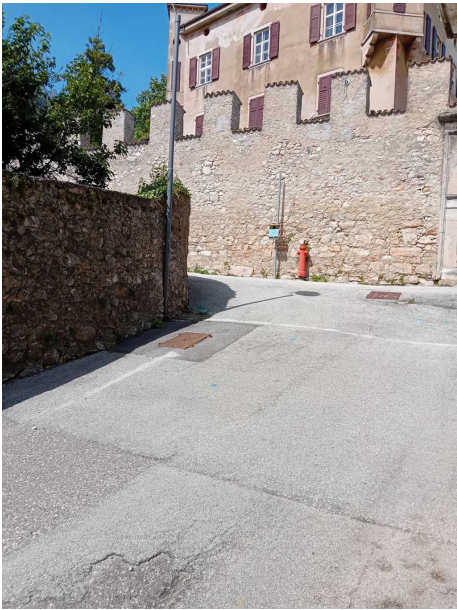
153  
Terlago

L.07 - Percorso inadeguato o non protetto  
Percorso in pendenza privo di corrimano

Inserimento di corrimano visivamente percepibile anche a distanza da parte di persone ipovedenti con le seguenti caratteristiche: - sezione con diametro pari a 40 mm; - altezza compresa fra 90 e 100 cm; - prolungamento di 30 cm oltre la fine del percorso in pendenza; - distanza fra corrimano e parete compresa fra 4 e 5 cm. Nel caso di maggior uso da parte di bambini il corrimano dovrà avere: - sezione non superiore a 30 mm; - altezza compresa tra 60 e 75 cm. In caso di utenza mista si consiglia l'utilizzo di doppio corrimano posto alle due altezze.

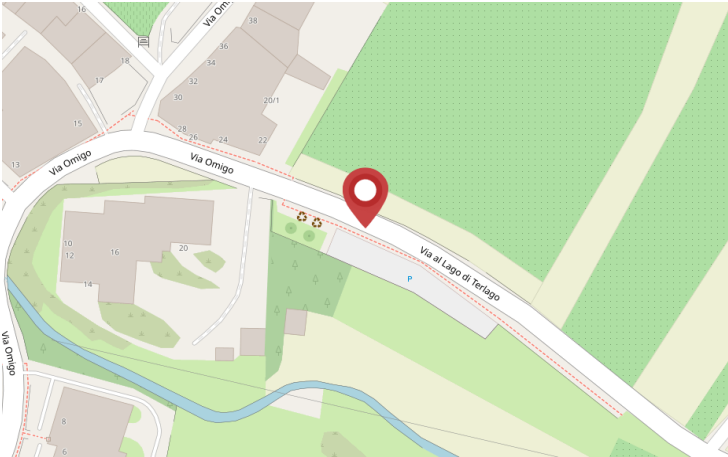
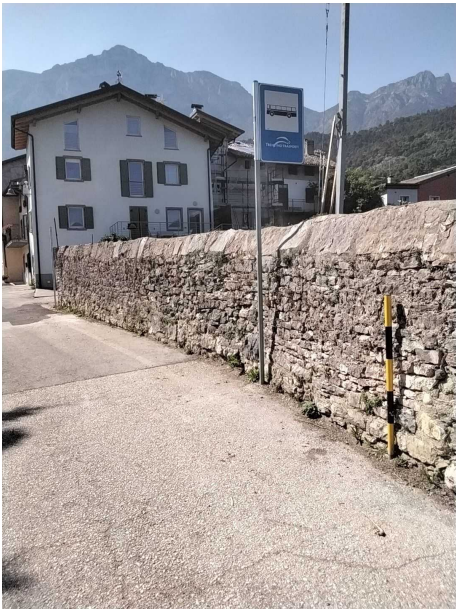
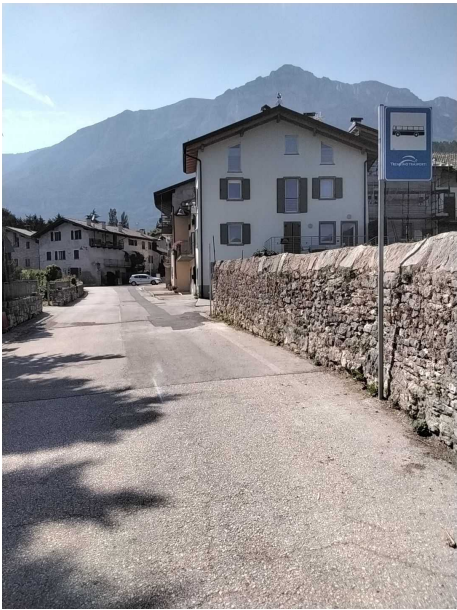
| Tipologia Criticità | Terlago - <a href="#">AL LAGO DI TERLAGO, via</a><br><i>H.04 - Segnaletica tattilopiantare assente o inadeguata</i> |
| Descrizione Criticità | <i>Assenza o danneggiamento di segnalazione tattilopiantare per l'intercettazione di fermata del mezzo pubblico</i> |

| Descrizione intervento | <i>Inserimento di segnalazione tattilopiantare costituita da: - una fascia (codice direzione rettilinea) posta trasversalmente al senso di marcia di larghezza 60 cm; - una fascia (codice di attenzione - servizio) di 40 cm di profondità posta in prossimità della palina o della pensilina qualora esistente.</i> |

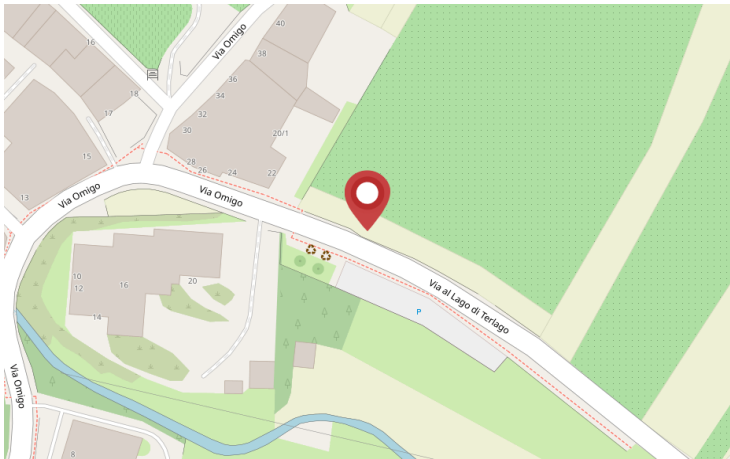
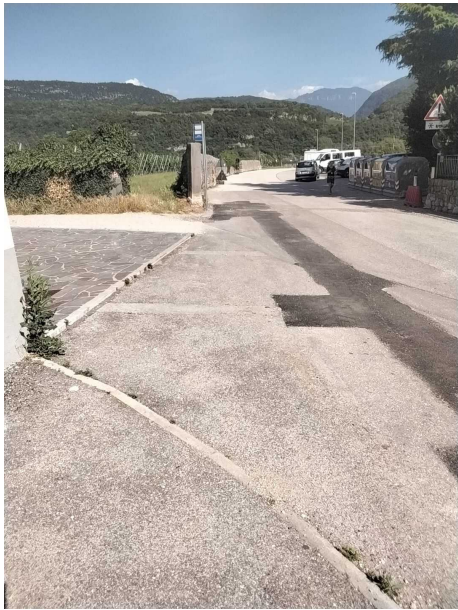
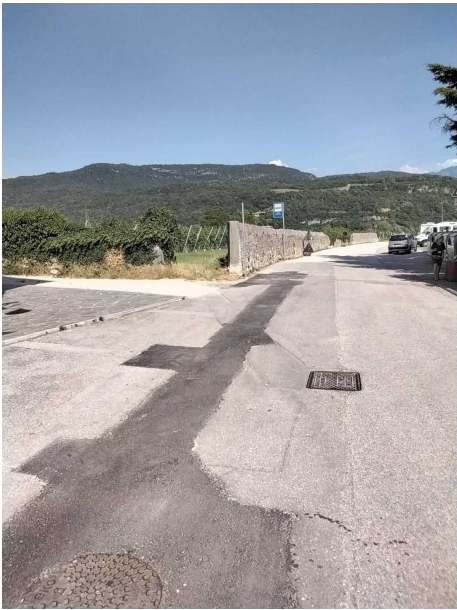
155

L.04 - Percorso inadeguato o non protetto

Assenza di percorso in rilevato

Nuova realizzazione di marciapiedi in rilevato, con le seguenti caratteristiche: - altezza massima 12 cm dal piano carrabile; - larghezza minima 150 cm, in presenza di cospicuo flusso pedonale è consigliata larghezza 200 cm, è ammessa larghezza minima 120 cm solo in caso di restrizioni puntuali o di breve lunghezza (massimo 10 m); - pendenza longitudinale massima: 5%; - pendenza trasversale massima: 1%; - altezza minima libera da ostacoli 220 cm da piano di calpestio; - finitura tale da rendere il piano di calpestio omogeneo e compatto.

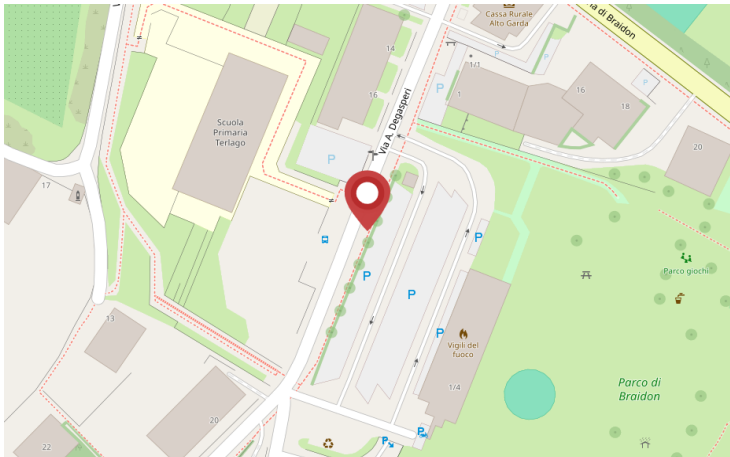
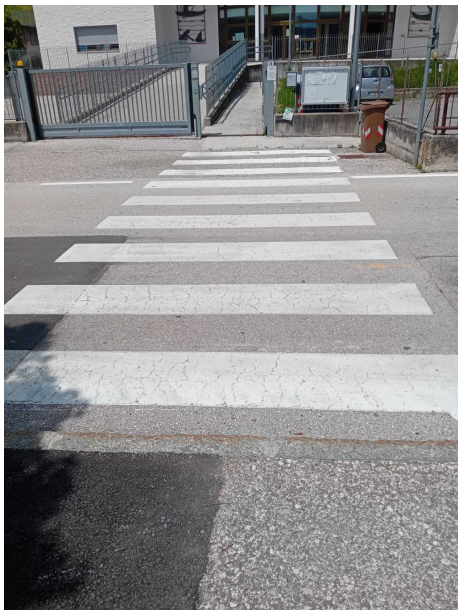
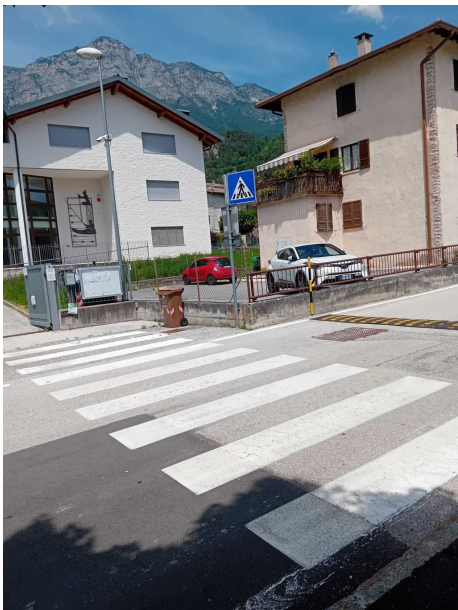
156  
Terlago

H.02 - Segnaletica tattilopiantare assente o inadeguata  
Assenza o danneggiamento di segnalazione tattilopiantare per l'intercettazione di attraversamento pedonale

Intercettazione dell'attraversamento pedonale attraverso la collocazione di adeguata segnaletica tattilopiantare sul marciapiede. Se non vi è semaforo sarà sufficiente sbarrare il marciapiede all'altezza del centro della zona zebraata posta a 90°, con il codice di direzione rettilinea di larghezza 60 cm, che terminerà 40 cm prima del confine fra scivolo e zona carrabile con il codice di pericolo valicabile che deve coprire tutta la luce dello scivolo.

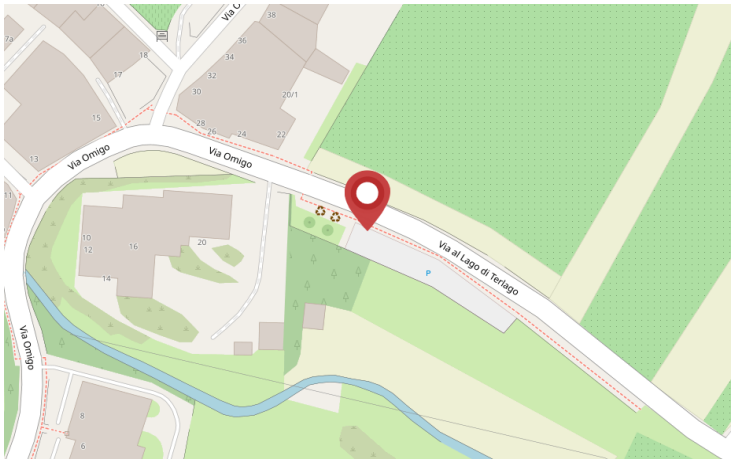
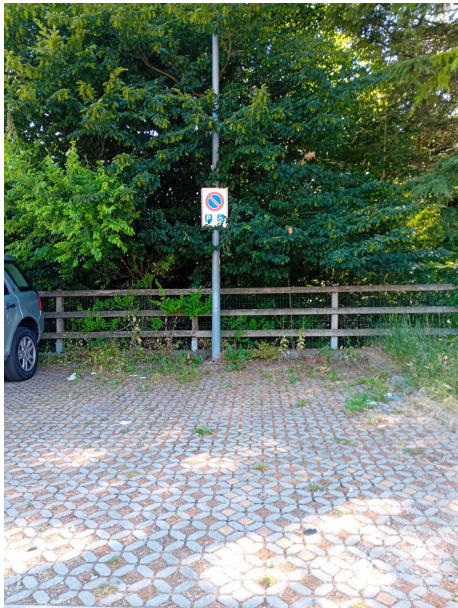
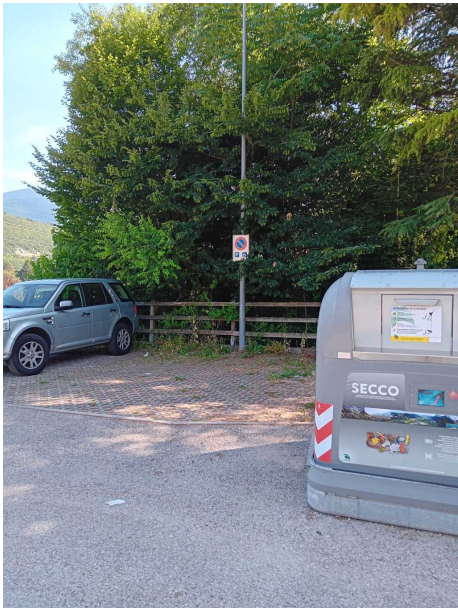
| Tipologia Criticità | F.05 - Parcheggio riservato inadeguato |
| Descrizione Criticità | Parcheggio riservato con pavimentazione non idonea |

| Descrizione intervento | Sostituzione pavimentazione esistente inadeguata (autobloccanti drenanti, ghiaia etc.) con una più idonea dove in particolare la superficie non presenti sconnessioni, deformazioni o rifiniture superficiali che possano indurre a pericolose cadute o impedimenti alla mobilità. |

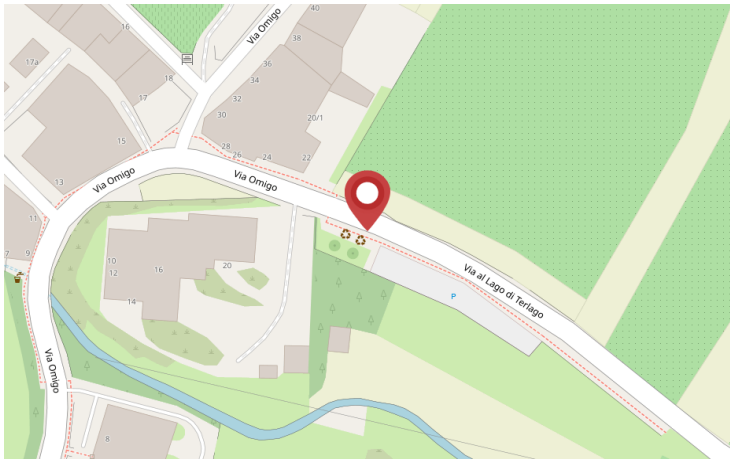
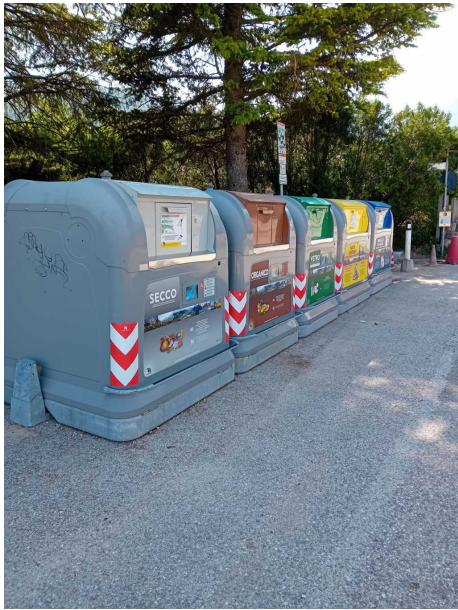
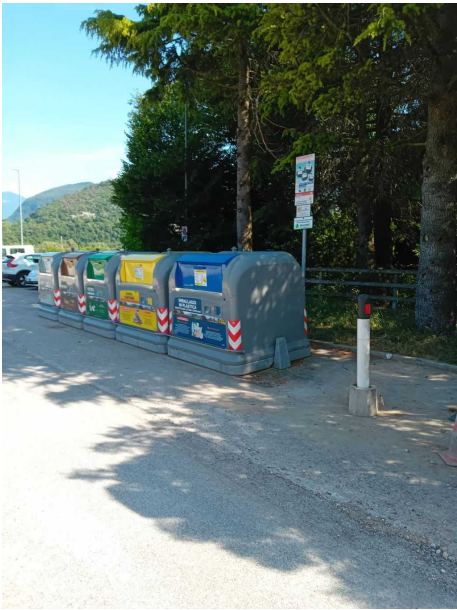
158  
Terlago

M.11 - Arredo urbano assente o inadeguato  
Isola ecologica inaccessibile per il modello degli elementi di conferimento

Inserimento di contenitori stradali di conferimento dei rifiuti con altezza dell'apertura massima pari a 140 cm e meccanismo di apertura agevolmente utilizzabile.  
Altro materiale  
5 (Numero)

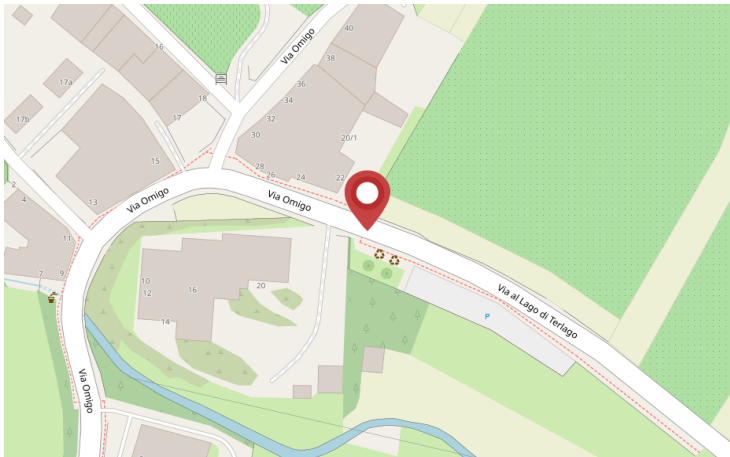
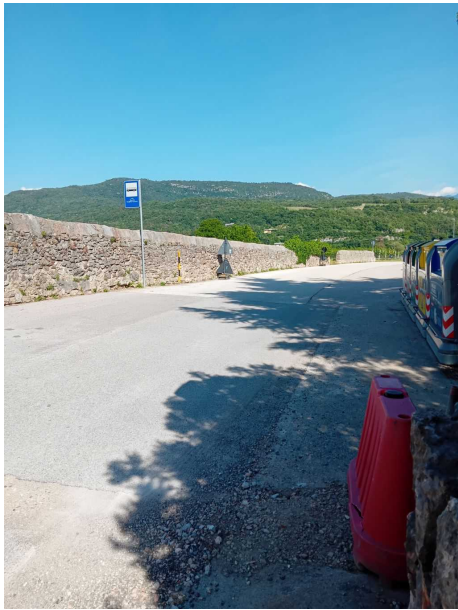
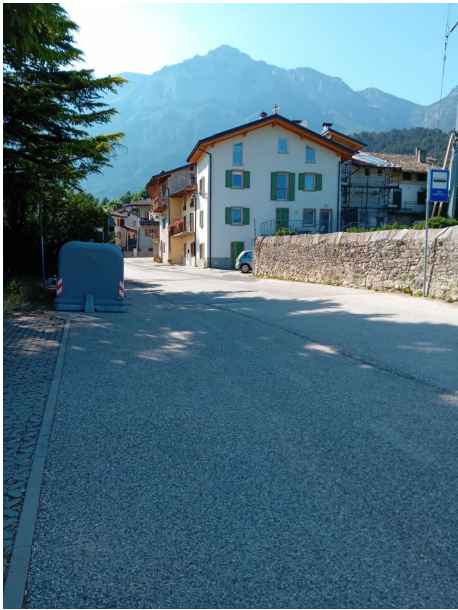
159  
Terlago

C.01 - Attraversamento pedonale assente o inadeguato  
Assenza di attraversamento pedonale (a raso)

Nuova realizzazione di attraversamento pedonale a raso con pavimentazione medesima a quella già presente, tramite: - adeguamento dei raccordi al percorso pedonale esistente; - inserimento di segnaletica tattile a pavimento; - realizzazione di zebraure di larghezza minima pari a 250 cm.

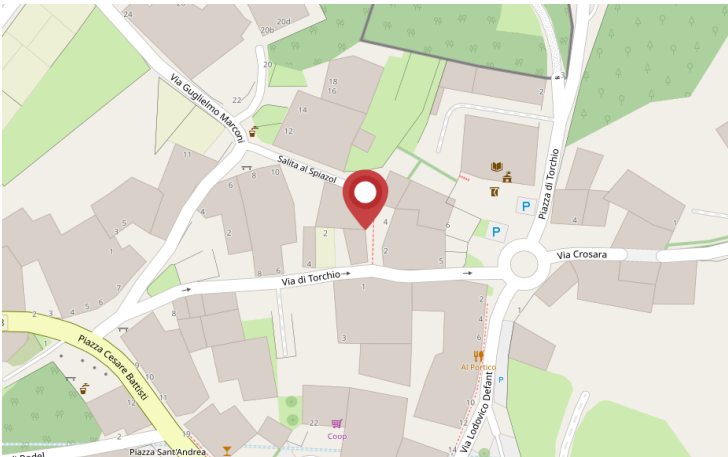
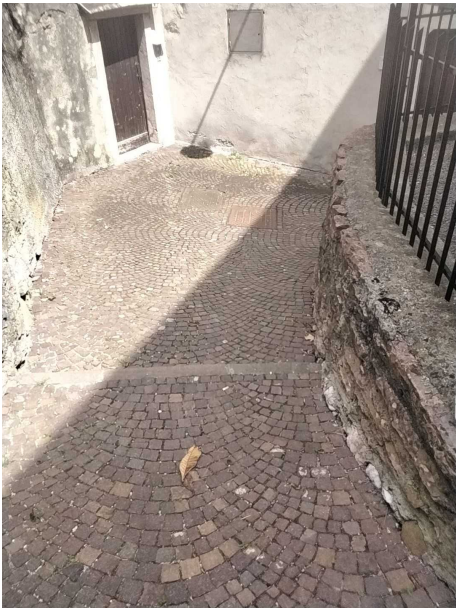
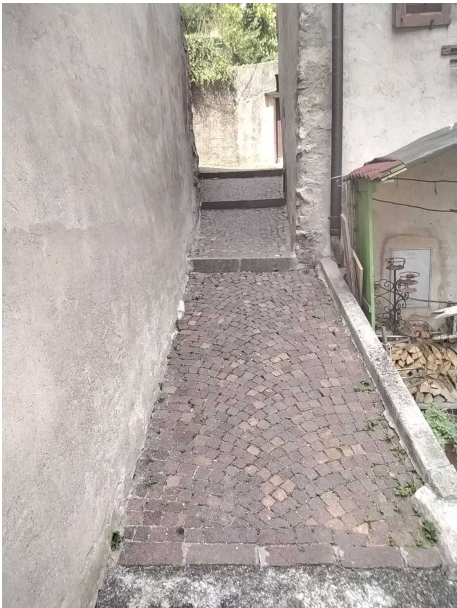
160

Percorso in pendenza privo di corrimano

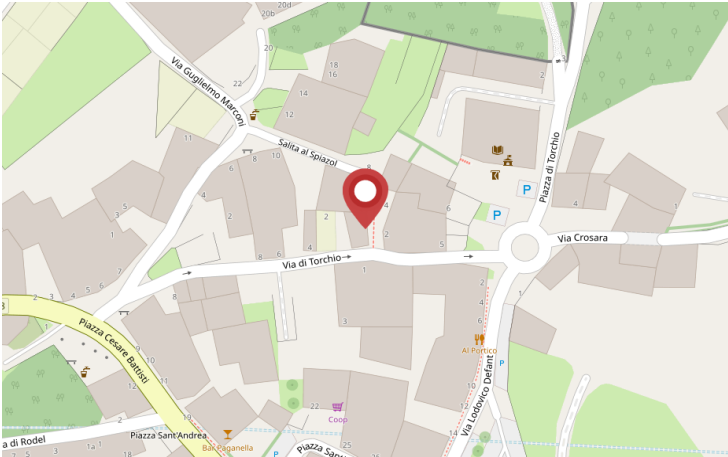
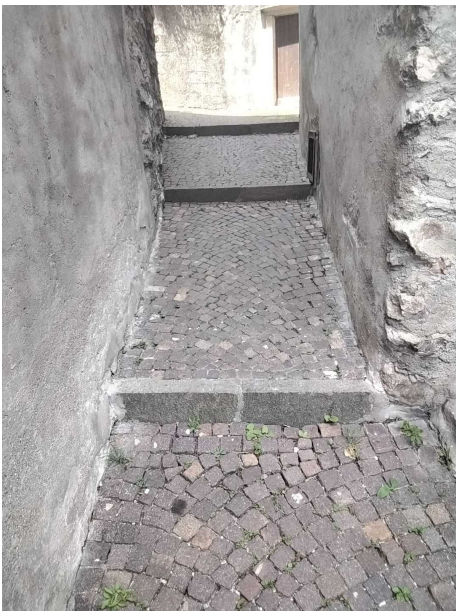
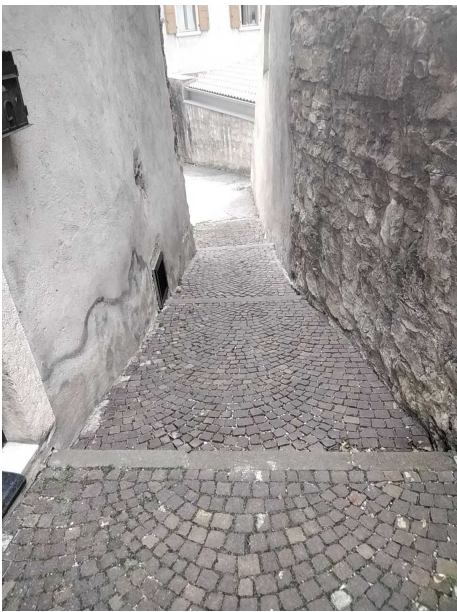
161

Difficoltà di percezione della differenza di quota

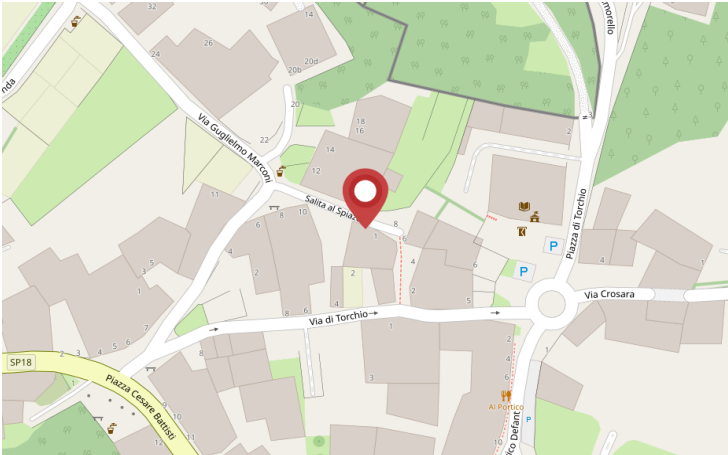
162

N.02 - Pavimentazione inadeguata

Sconnessione generalizzata della pavimentazione

Sostituzione della pavimentazione previa demolizione dell'esistente. Il nuovo percorso dovrà avere le seguenti caratteristiche: - superficie calpestabile compatta ed omogenea; - pendenza trasversale non superiore all'1%; - larghezza non inferiore a 150 cm.

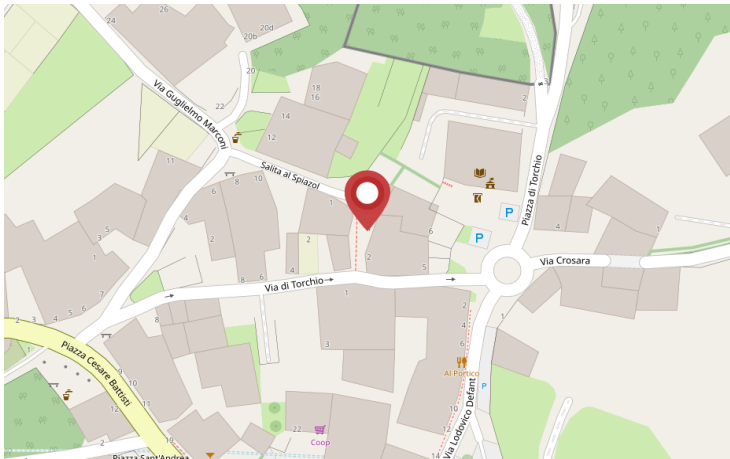
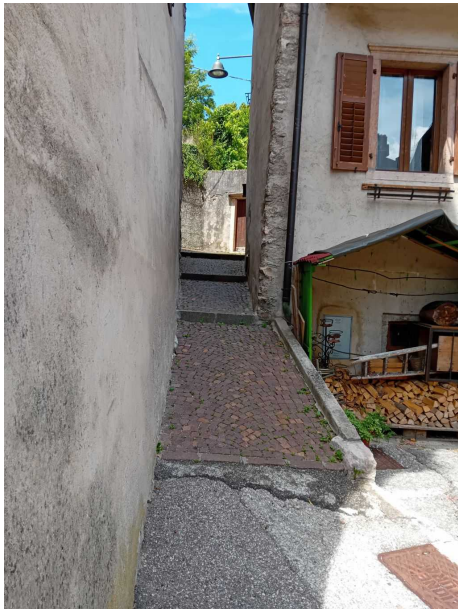
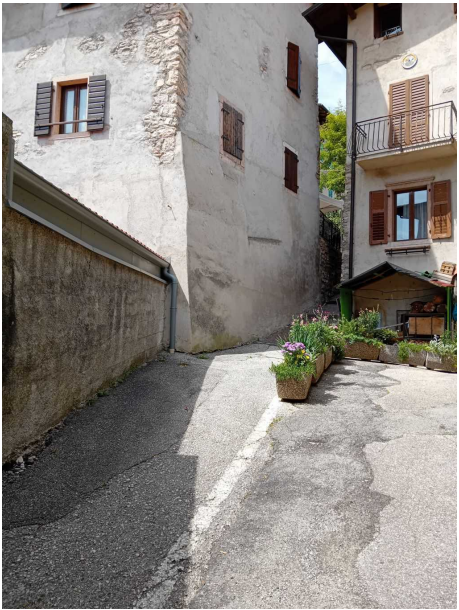
163

Q.07 - *Informazione e comunicazione assente o inadeguata*  
*Assenza o inadeguatezza di comunicazione su segnaletica verticale*

*Inserimento di segnaletica verticale corredata di palo di sostegno con indicazione scritta e simbolica relativa alla pendenza, alle caratteristiche e alla durata del percorso pedonale.*
