**COMUNE DI VALLELAGHI**  
Provincia di Trento

# **Piano di eliminazione delle barriere architettoniche e sensoriali P.E.B.A.**

## **Schede di rilievo**

**SCHEDE 101-200**

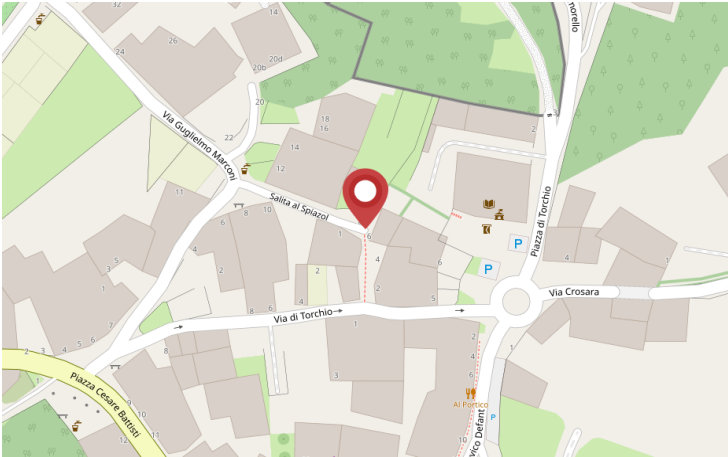
164

I.01 - Segnalazione tattile e/o ad alto contrasto assente o inadeguata

Difficoltà di percezione della differenza di quota

Marcatura dello spigolo dei gradini tramite: - applicazione di fascia cromaticamente distinta dalla superficie e di materiale antidrucciolevole, di larghezza minima 10 cm sulle pedate; - evidenziazione cromatica dell'alzata in modo da rendere visibili i gradini durante la salita.

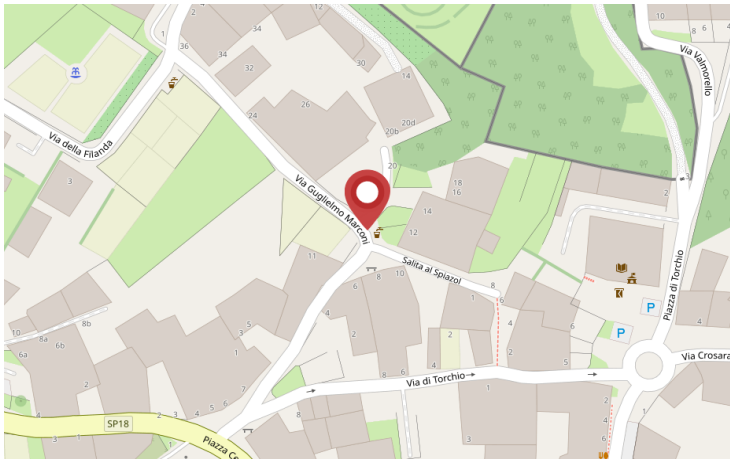
165

Q.07 - *Informazione e comunicazione assente o inadeguata*

Assenza o inadeguatezza di comunicazione su segnaletica verticale

Inserimento di segnaletica verticale corredata di palo di sostegno con indicazione scritta e simbolica relativa alla pendenza, alle caratteristiche e alla durata del percorso pedonale.

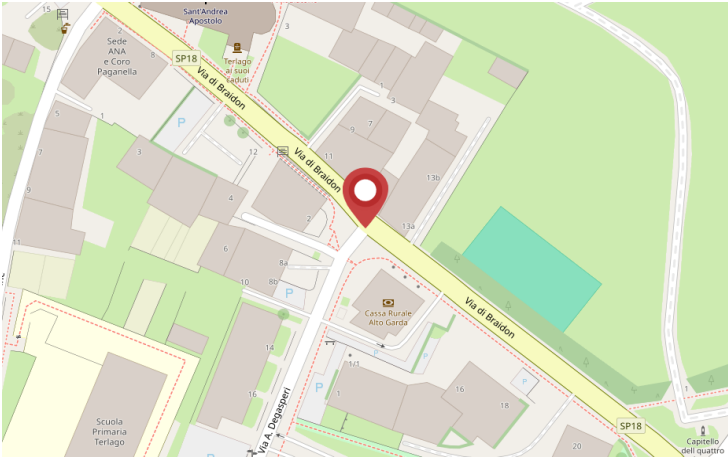
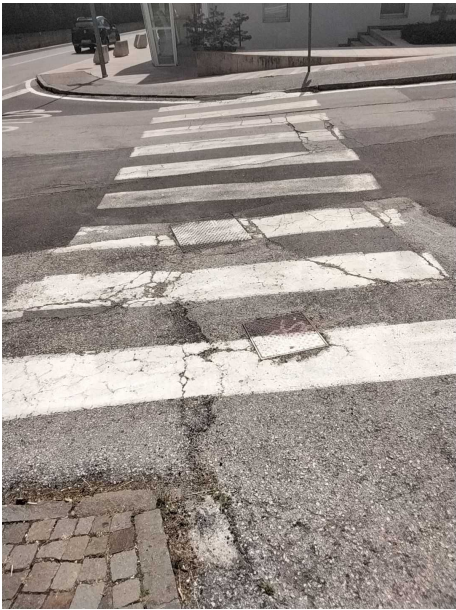
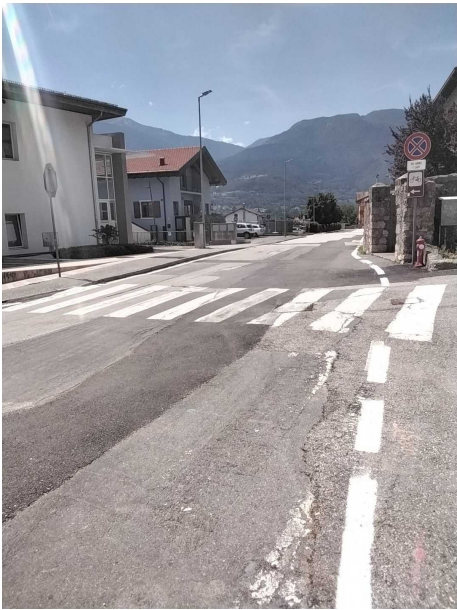
166

C.06 - Attraversamento pedonale assente o inadeguato

Attraversamento pedonale con pendenza trasversale

Demolizione e rifacimento della porzione di pavimentazione interessata e realizzazione di nuovo piano di calpestio con pendenza trasversale non superiore all'1% e realizzazione di nuove zebraature.

Valutare la realizzazione di un dosso anche quale sistema di rallentamento del traffico carrabile

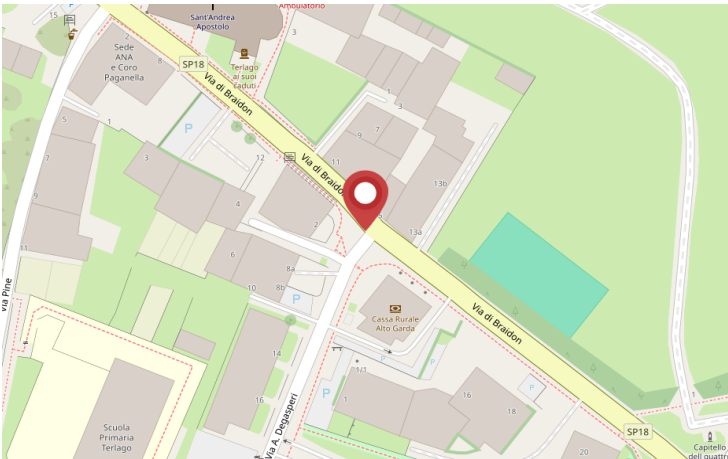
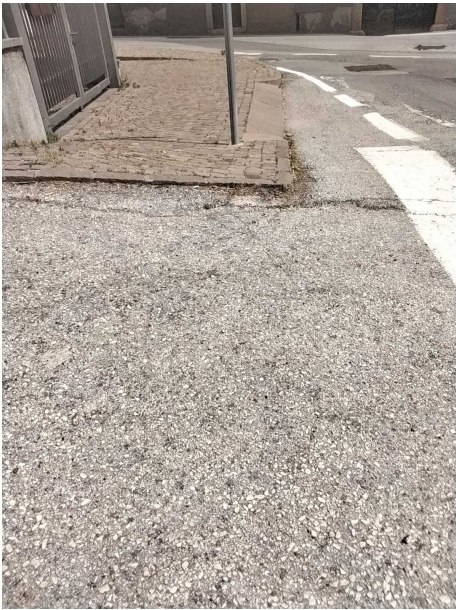
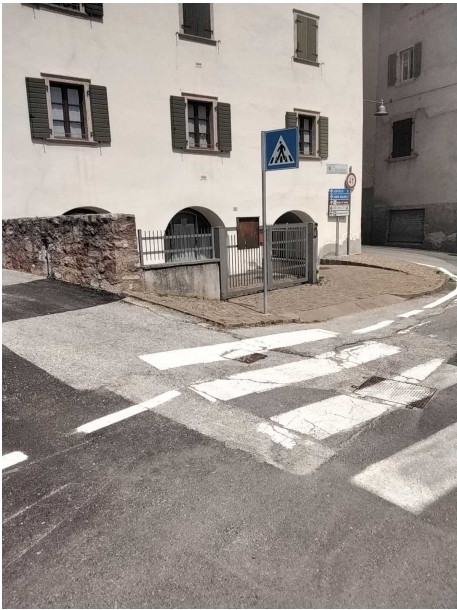
167  
Terlago

A.01 - Pendenza eccessiva del piano di calpestio  
Pendenza trasversale eccessiva

Demolizione e rifacimento della porzione di pavimentazione interessata da pendenza trasversale e realizzazione di nuovo piano di calpestio con pendenza trasversale non superiore all'1%.

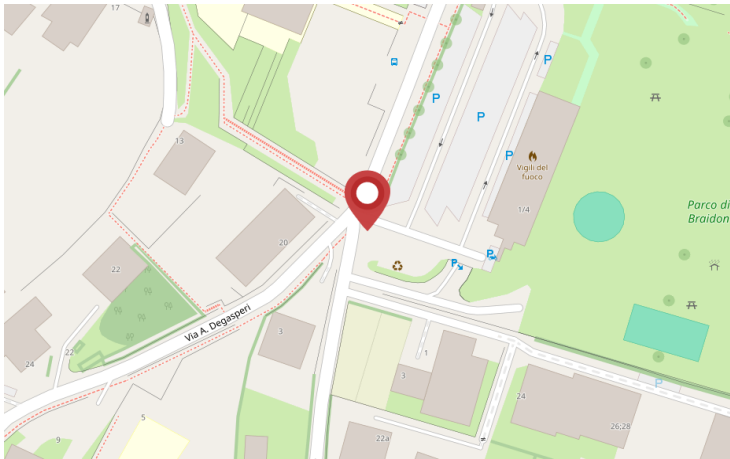
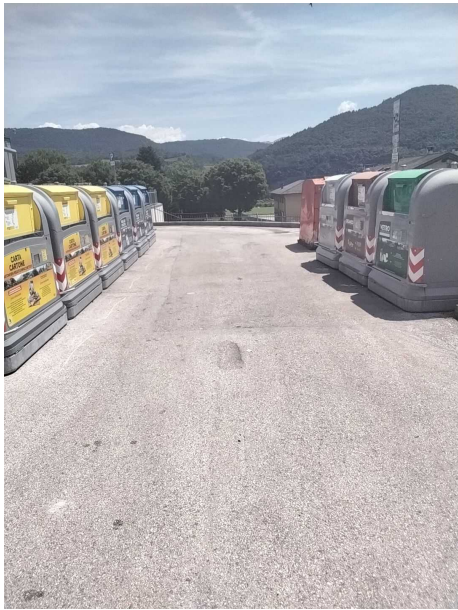
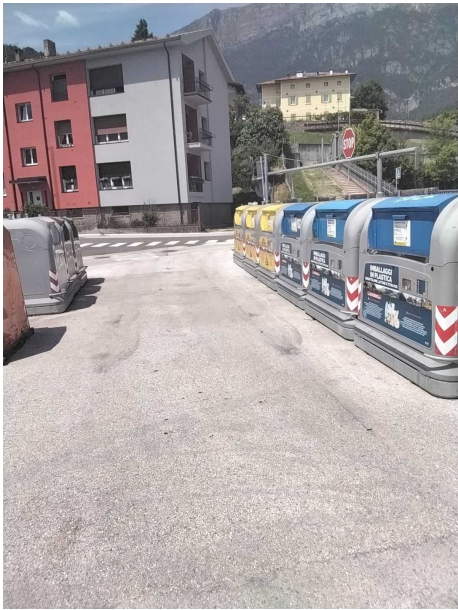
168  
Terlago

M.11 - Arredo urbano assente o inadeguato  
Isola ecologica inaccessibile per il modello degli elementi di conferimento

Inserimento di contenitori stradali di conferimento dei rifiuti con altezza dell'apertura massima pari a 140 cm e meccanismo di apertura agevolmente utilizzabile.

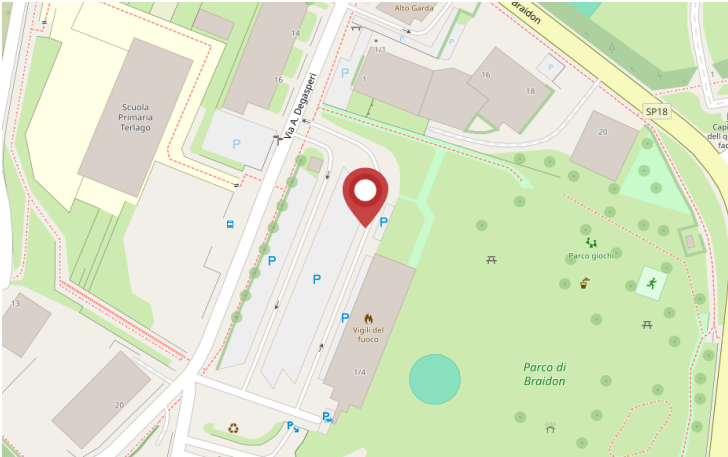
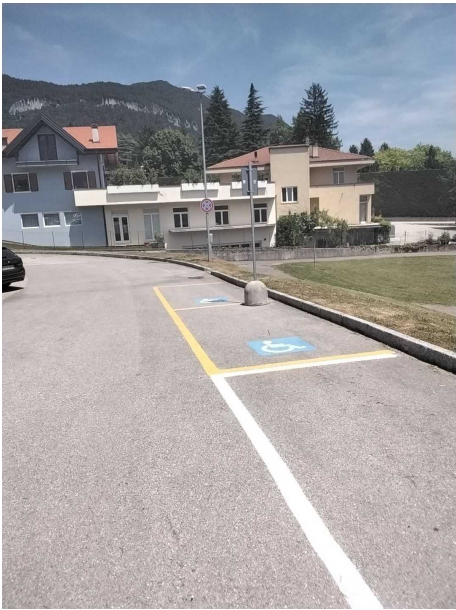
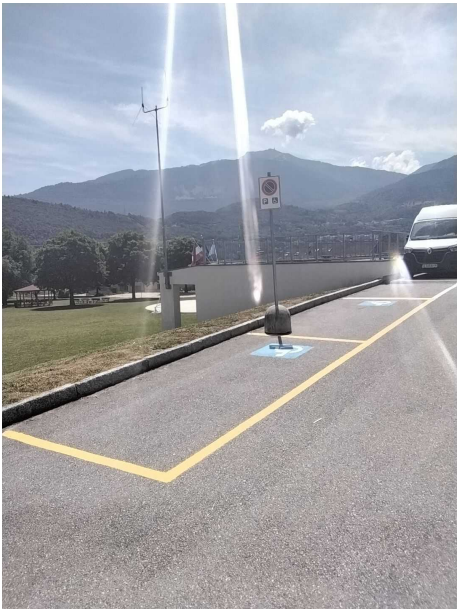
| Tipologia Criticità | F.01 - Parcheggio riservato inadeguato |
| Descrizione Criticità | Parcheggio riservato ortogonale o longitudinale al percorso pedonale di area inadeguata (dimensioni inferiori a 5x3,20 m) e sprovvisto di segnaletica su supporto verticale e orizzontale |

| Descrizione intervento | Adeguamento delle dimensioni dell'area di parcheggio riservato fino a 5x3,20 m. L'area dovrà: - essere adeguatamente evidenziata con una segnaletica verticale, posta a 220 cm d'altezza; - essere adeguatamente evidenziata da una segnaletica orizzontale che individua una zona di 170 cm di larghezza, relativa all'ingombro dell'autovettura, ed una seconda, di larghezza minima 150 cm, necessaria al libero movimento dell'utente in fase di trasferimento. Nel caso di parcheggio longitudinale l'adeguamento delle dimensioni sarà fino a 6x3,20 m. Se le dimensioni non consentono la presenza di una seconda zona libera di 150 cm, si opterà per l'area retrostante la vettura come previsto dal codice della strada. La zona pedonale, se non complanare, dovrà sempre essere raccordata mediante scivolo (pendenza max 5%) con il percorso principale. |
| Note integrative | Segnaletica da riposizionare. Da valutare il riposizionamento in area pianeggiante |

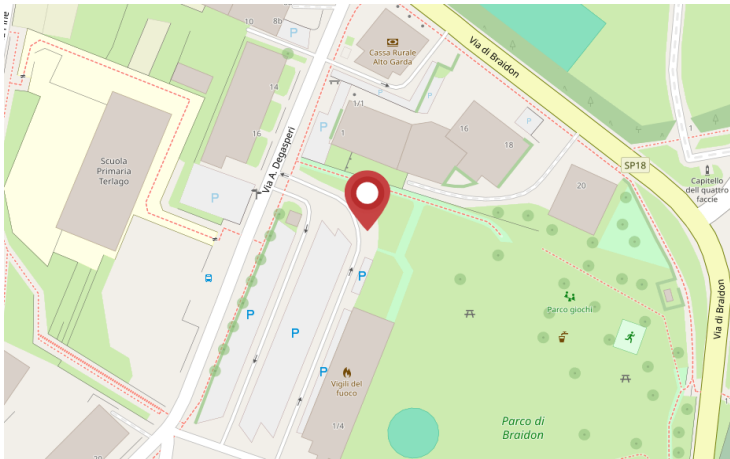
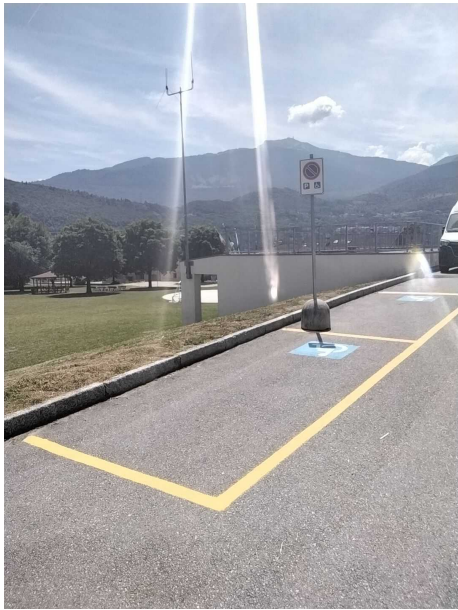
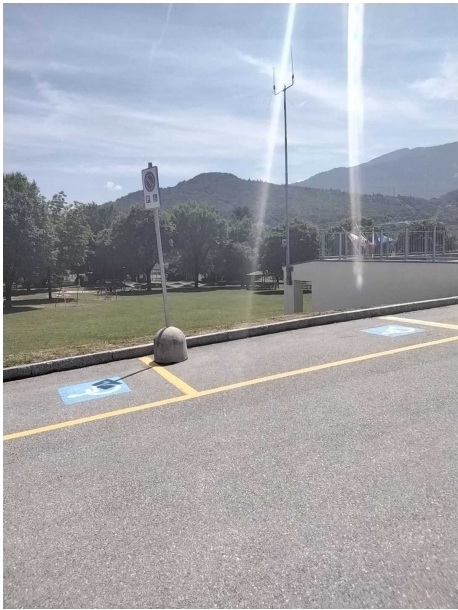
170  
Terlago

E.01 - Ostacolo  
Ostacolo da riposizionare - semplice (dosso/paletto/archetto/ fioriera/cassonetto della spazzatura/espositore mobile)

Riposizionamento dell'ostacolo in altra sede tale da non intercettare il percorso pedonale che deve mantenere larghezza minima di 120 cm e altezza minima 220 cm.  
Riposizionamento elemento  
1 (Numero)  
Elemento fermatraffico a corollario della segnaletica verticale al parcheggio dedicato

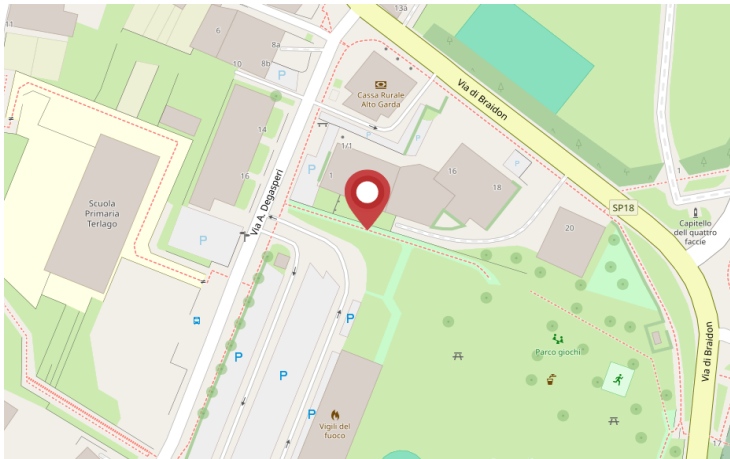
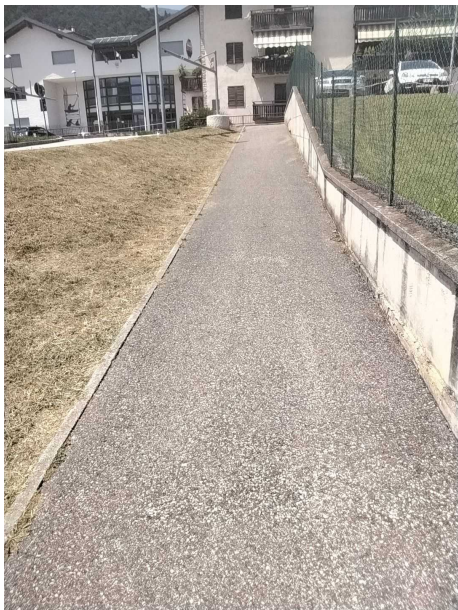
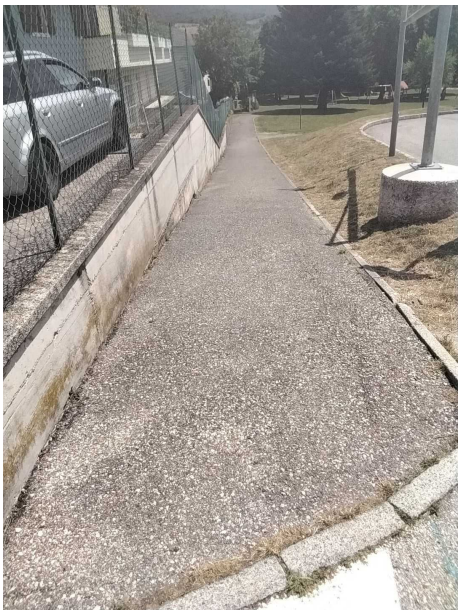
171

A.02 - Pendenza eccessiva del piano di calpestio

Scivolo con pendenza longitudinale eccessiva o assenza di scivolo

Demolizione della rampa esistente e ricostruzione della stessa con le seguenti caratteristiche: - pendenza longitudinale preferibilmente inferiore/uguale al 5% (in ogni caso non superiore all'8%); - pendenza trasversale non superiore all'1%; - pavimentazione uniforme e compatta; - larghezza non inferiore a 120 cm (se possibile pari a150 cm). - per lunghezze superiori ai 10 ml la rampa dovrà essere interrotta con un piano orizzontale intermedio di dimensioni non inferiori a 150x150 cm; - per dislivelli fra i piani a monte e valle della rampa maggiori di 20 cm, si suggerisce di dotare la stessa di cordolo battiruota (o elemento di medesima risposta funzionale) e corrimano su almeno uno dei due lati, visibilmente percepibile anche a distanza; - la rampa dovrà essere percepibile da parte delle persone non vedenti tramite l'impiego di opportuna segnaletica tattilo plantare e con contrasto cromatico.

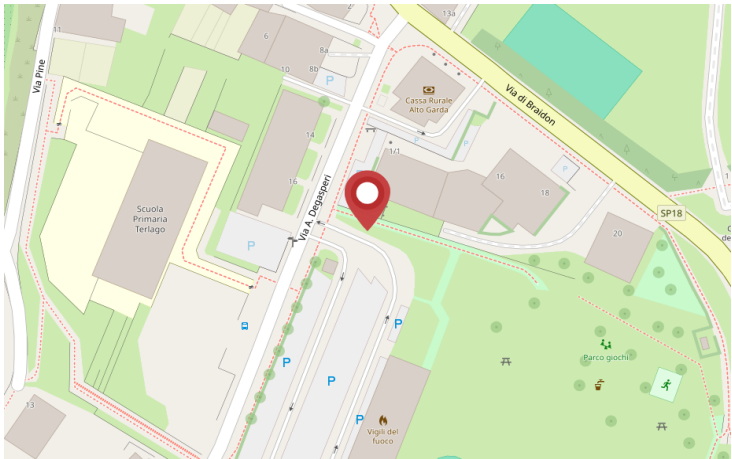
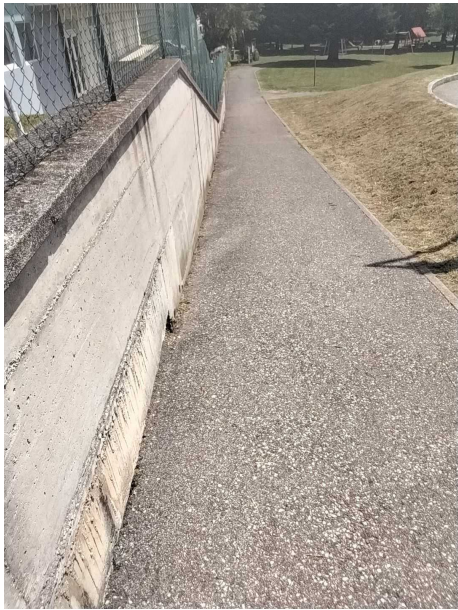
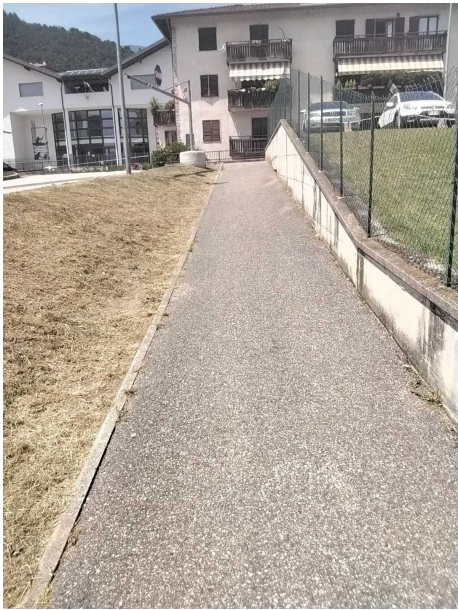
172  
Terlago

L.07 - Percorso inadeguato o non protetto  
Percorso in pendenza privo di corrimano

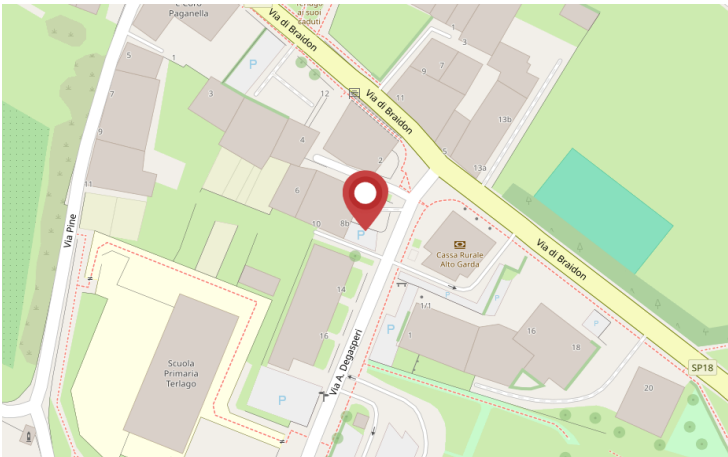
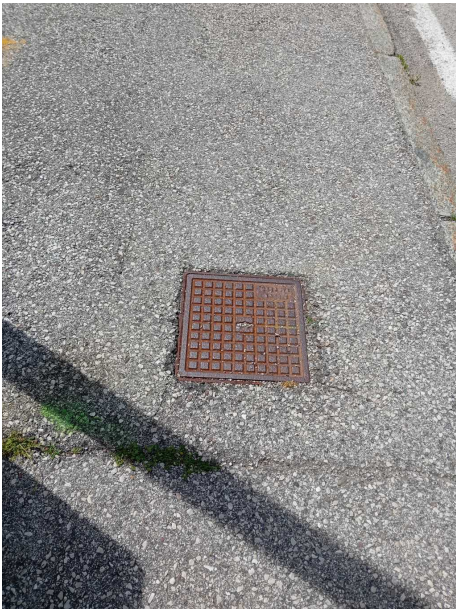
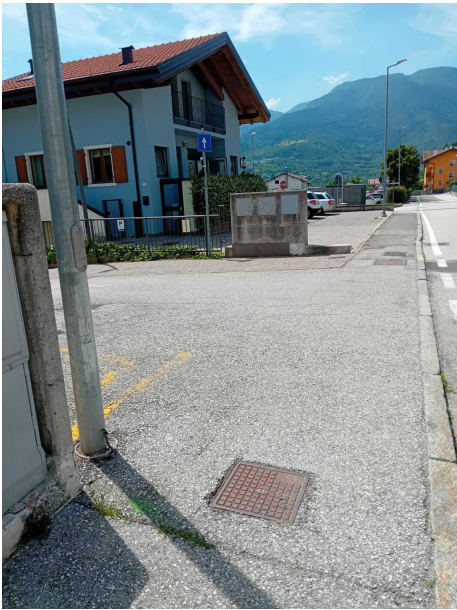
173  
Terlago

N.03 - Pavimentazione inadeguata  
Pavimentazione dissestata per la presenza di pozzetto/chiusino

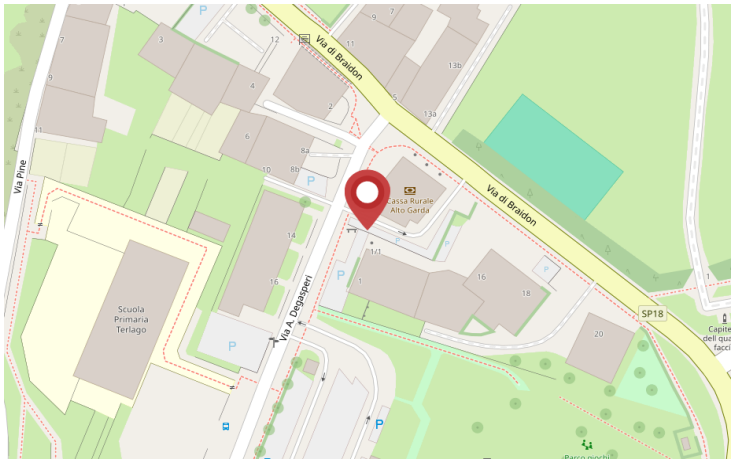
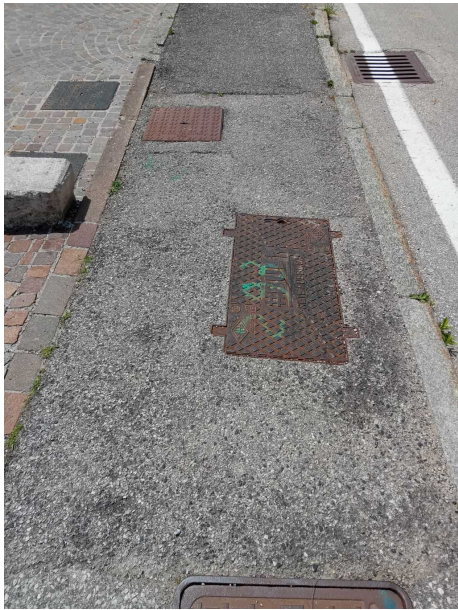
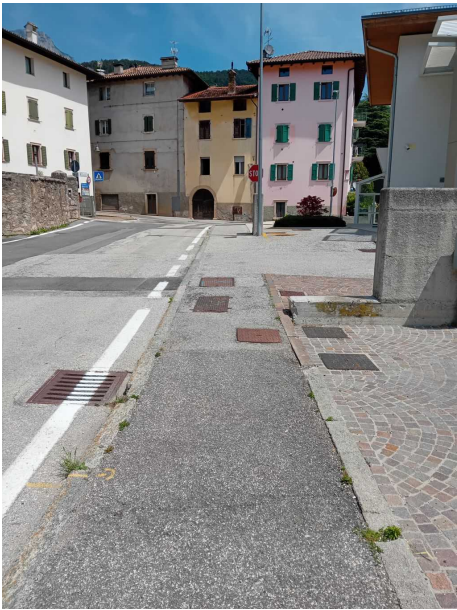
174  
Terlago

N.01 - Pavimentazione inadeguata  
*Presenza di sconnessioni, buche isolate, deformazioni della pavimentazione esistente, assenza di porzioni di essa*

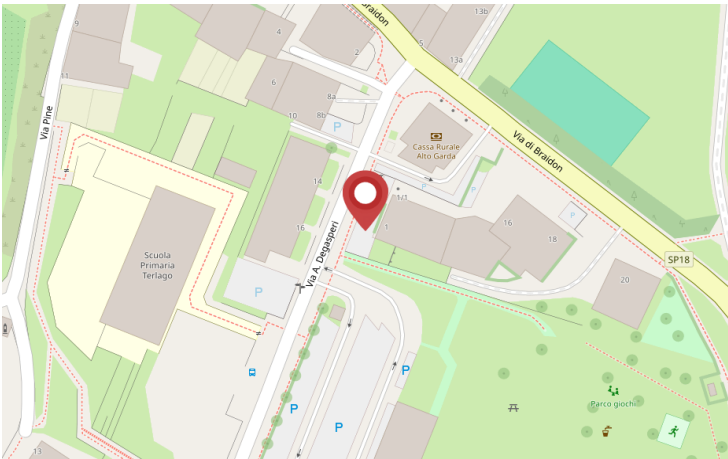
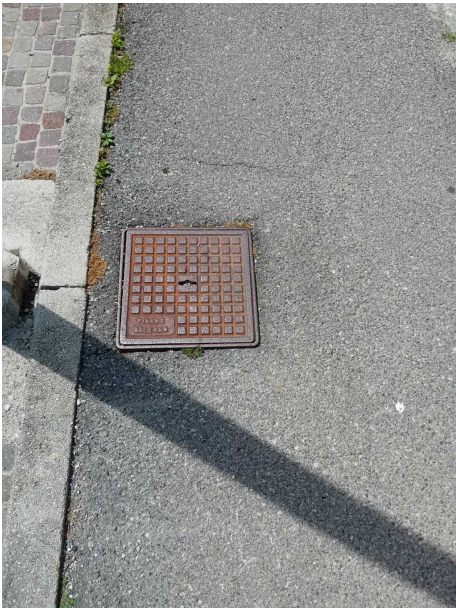
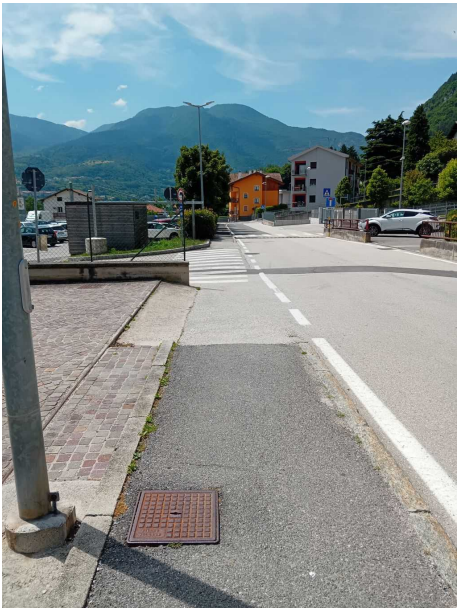
175  
Terlago

N.03 - Pavimentazione inadeguata  
Pavimentazione dissestata per la presenza di pozzetto/chiusino

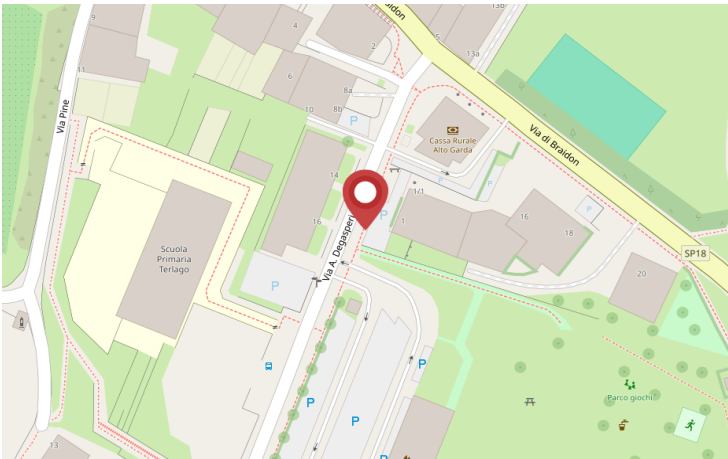
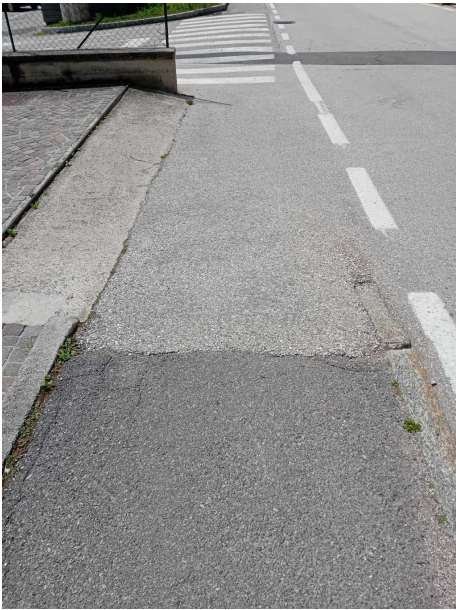
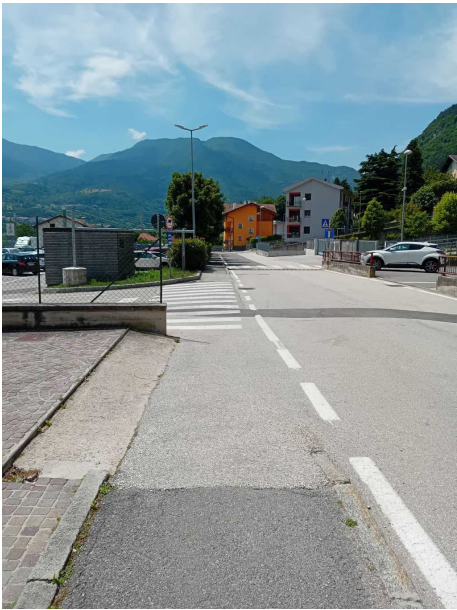
176  
Terlago

D.02 - Passo carraio inadeguato  
Passo carraio inadeguato per pendenza longitudinale delle rampe laterali

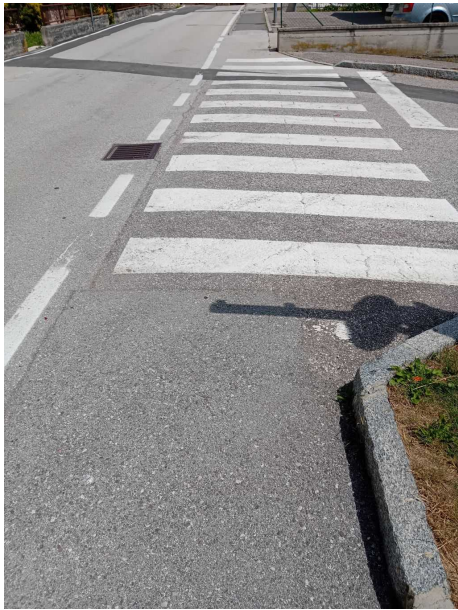
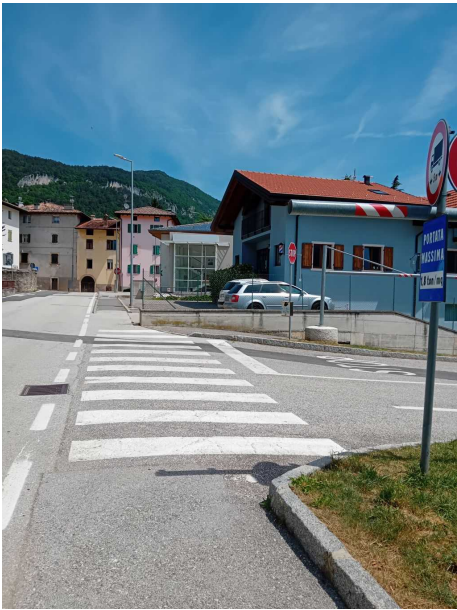
Assenza o danneggiamento di segnaletica di preavviso di un attraversamento

Adeguamento di attraversamento pedonale tramite nuova realizzazione di segnaletica tattilopiantare a pavimento (codice di pericolo valicabile), posta trasversalmente alla direzione di marcia. La segnaletica tattilopiantare di profondità 40 cm e larghezza uguale alla zebratura, serve a evidenziare la delimitazione tra sede pedonale e carrabile. In caso di isola salvagente, la segnaletica sarà ripetuta all'inizio e alla fine dell'isola come preavviso di attenzione.

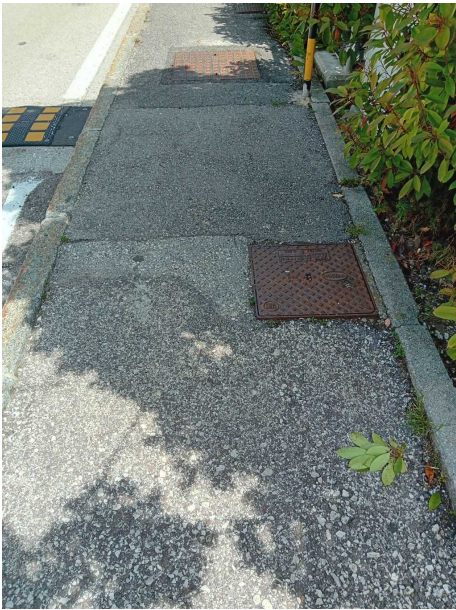
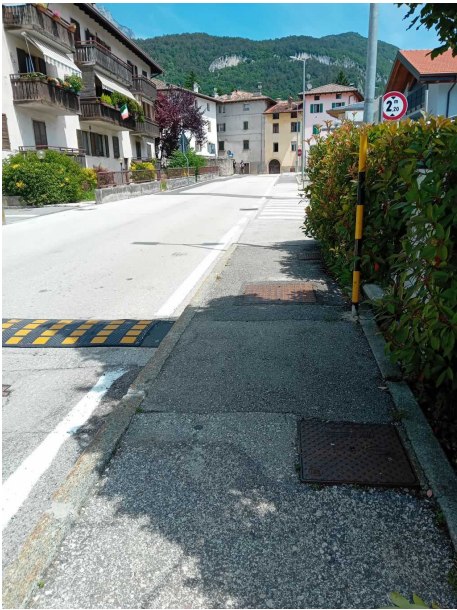
| ID | 178 |

| Tipologia Criticità | N.01 - Pavimentazione inadeguata |
| Descrizione Criticità | Presenza di sconnessioni, buche isolate, deformazioni della pavimentazione esistente, assenza di porzioni di essa |

| Descrizione intervento | Adeguamento della pavimentazione dissestata tramite demolizione e rifacimento del tappetino d'usura o sostituzione di parte di essa, con finitura tale da rendere il piano di calpestio perfettamente complanare e raccordato adeguatamente alla pavimentazione esistente. |

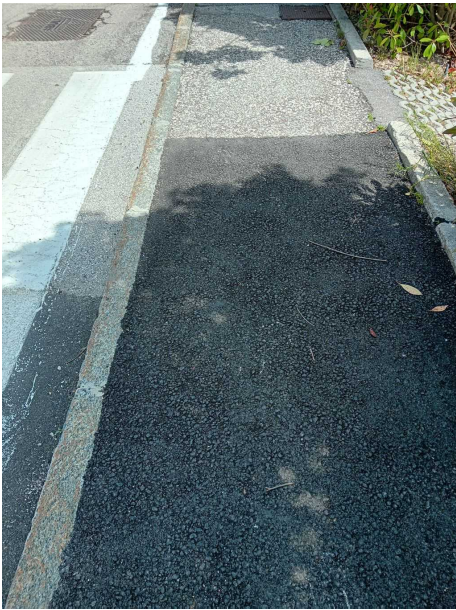
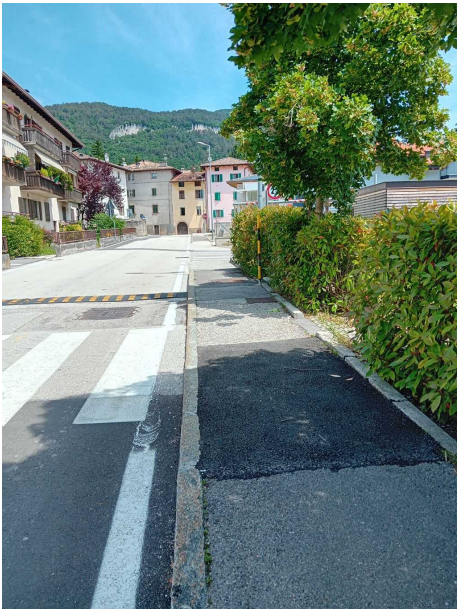
179  
Terlago

B.01 - Raccordo pedonale inadeguato  
Raccordo pedonale inadeguato - compresenza pendenze longitudinale e trasversale in prossimità della rampa di raccordo tra il marciapiede e l'attraversamento in carreggiata

Demolizione della rampa esistente e ricostruzione della stessa con le seguenti caratteristiche: - pendenza longitudinale preferibilmente inferiore/uguale al 5% (in ogni caso non superiore all'8%); - pendenza trasversale non superiore all'1%; - pavimentazione antisdrucciolevole, uniforme e compatta; - larghezza non inferiore a 120 cm (se possibile pari a 150 cm).

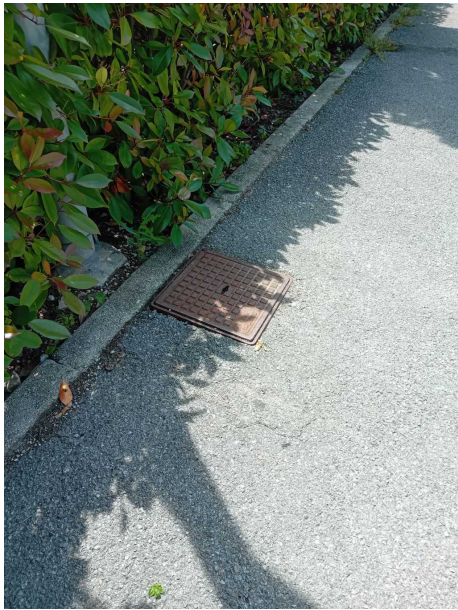
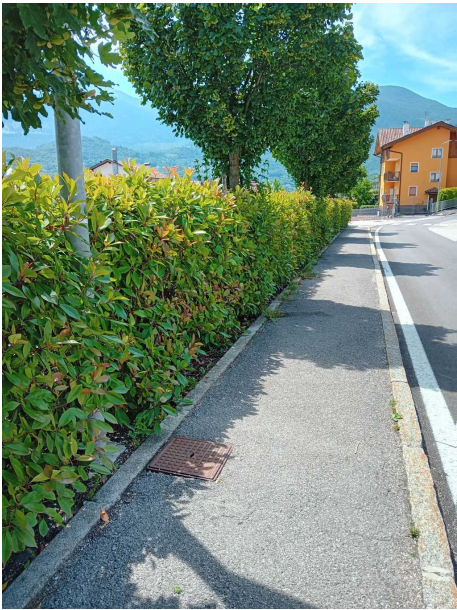
180

N.03 - Pavimentazione inadeguata

Pavimentazione dissestata per la presenza di pozzetto/chiusino

Adeguamento tramite asporto della pavimentazione esistente e messa in quota del manufatto al fine di rendere il piano di calpestio perfettamente complanare.

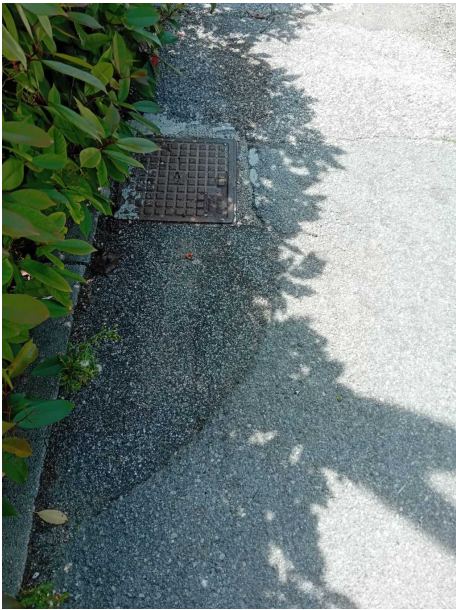
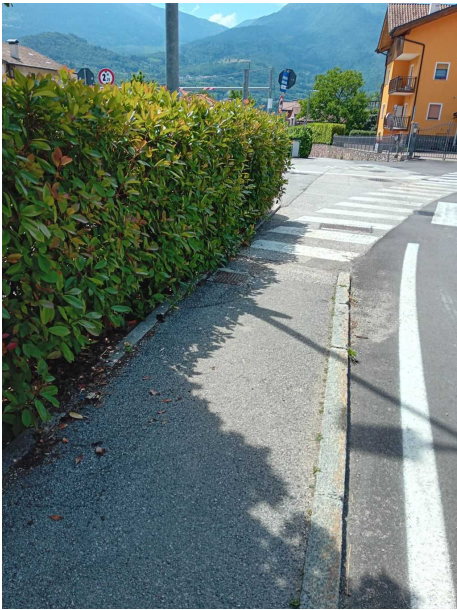
| ID | 182 |

| Tipologia Criticità | N.01 - Pavimentazione inadeguata |
| Descrizione Criticità | Presenza di sconnessioni, buche isolate, deformazioni della pavimentazione esistente, assenza di porzioni di essa |

| Descrizione intervento | Adeguamento della pavimentazione dissestata tramite demolizione e rifacimento del tappetino d'usura o sostituzione di parte di essa, con finitura tale da rendere il piano di calpestio perfettamente complanare e raccordato adeguatamente alla pavimentazione esistente. |

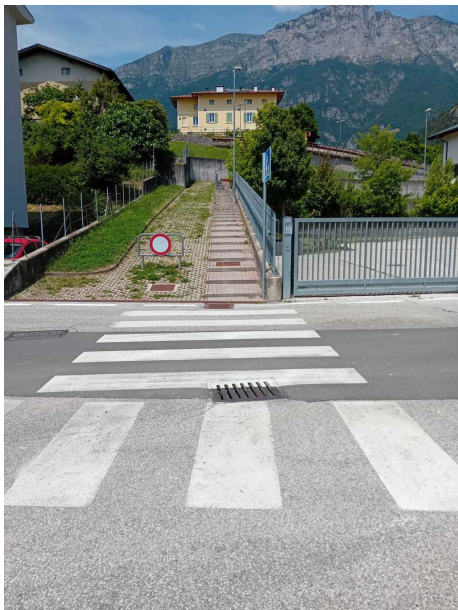
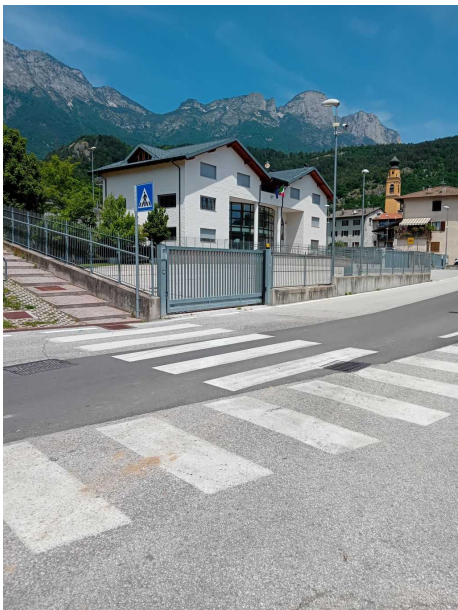
183  
Terlago

H.02 - Segnaletica tattilopiantare assente o inadeguata  
Assenza o danneggiamento di segnalazione tattilopiantare per l'intercettazione di attraversamento pedonale

Intercettazione dell'attraversamento pedonale attraverso la collocazione di adeguata segnaletica tattilopiantare sul marciapiede. Se non vi è semaforo sarà sufficiente sbarrare il marciapiede all'altezza del centro della zona zebrata posta a 90°, con il codice di direzione rettilinea di larghezza 60 cm, che terminerà 40 cm prima del confine fra scivolo e zona carrabile con il codice di pericolo valicabile che deve coprire tutta la luce dello scivolo.

Prestare attenzione a dare poi continuità al percorso pedonale

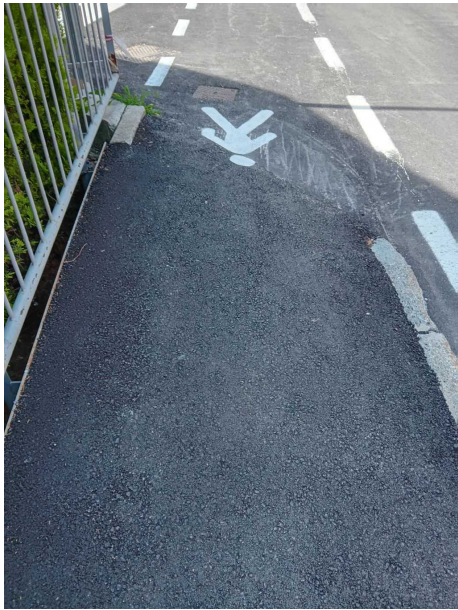
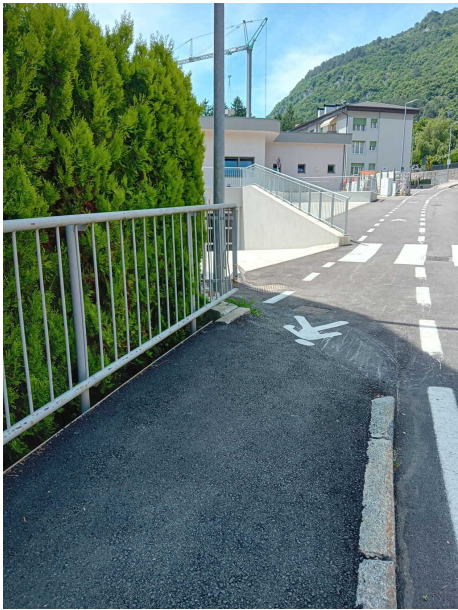
184  
Terlago

B.01 - Raccordo pedonale inadeguato  
Raccordo pedonale inadeguato - compresenza pendenze longitudinale e trasversale in prossimità della rampa di raccordo tra il marciapiede e l'attraversamento in carreggiata

Demolizione della rampa esistente e ricostruzione della stessa con le seguenti caratteristiche: - pendenza longitudinale preferibilmente inferiore/uguale al 5% (in ogni caso non superiore all'8%); - pendenza trasversale non superiore all'1%; - pavimentazione antisdrucciolevole, uniforme e compatta; - larghezza non inferiore a 120 cm (se possibile pari a150 cm).

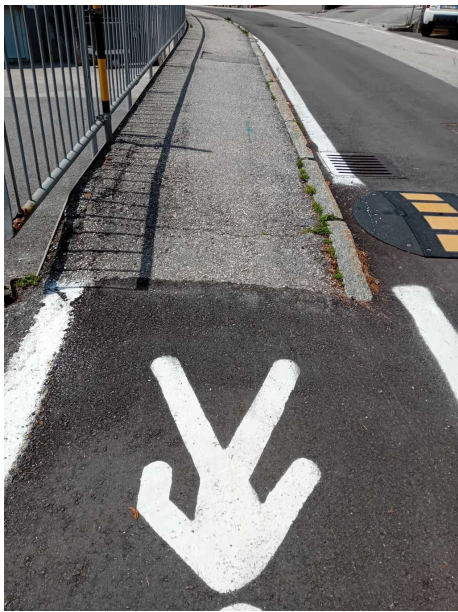
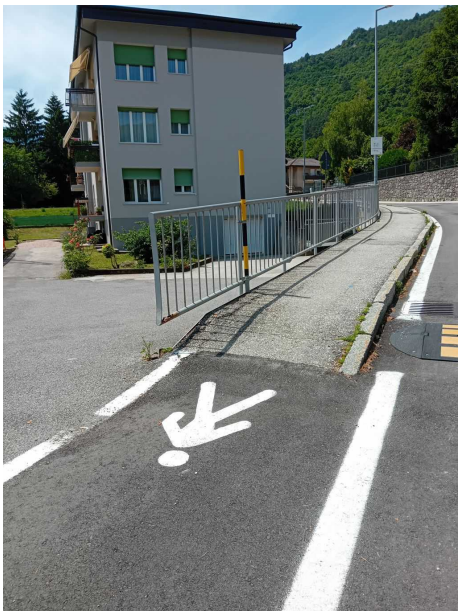
186  
Terlago

A.02 - Pendenza eccessiva del piano di calpestio  
Scivolo con pendenza longitudinale eccessiva o assenza di scivolo

Demolizione della rampa esistente e ricostruzione della stessa con le seguenti caratteristiche: - pendenza longitudinale preferibilmente inferiore/uguale al 5% (in ogni caso non superiore all'8%); - pendenza trasversale non superiore all'1%; - pavimentazione uniforme e compatta; - larghezza non inferiore a 120 cm (se possibile pari a 150 cm). - per lunghezze superiori ai 10 ml la rampa dovrà essere interrotta con un piano orizzontale intermedio di dimensioni non inferiori a 150x150 cm; - per dislivelli fra i piani a monte e valle della rampa maggiori di 20 cm, si suggerisce di dotare la stessa di cordolo battiruota (o elemento di medesima risposta funzionale) e corrimano su almeno uno dei due lati, visibilmente percepibile anche a distanza; - la rampa dovrà essere percepibile da parte delle persone non vedenti tramite l'impiego di opportuna segnaletica tattilo plantare e con contrasto cromatico.

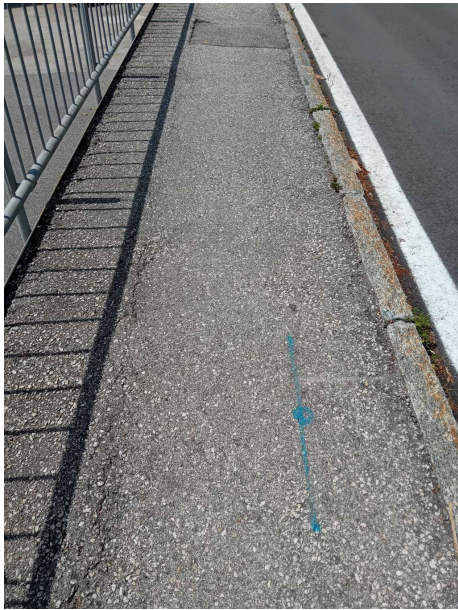
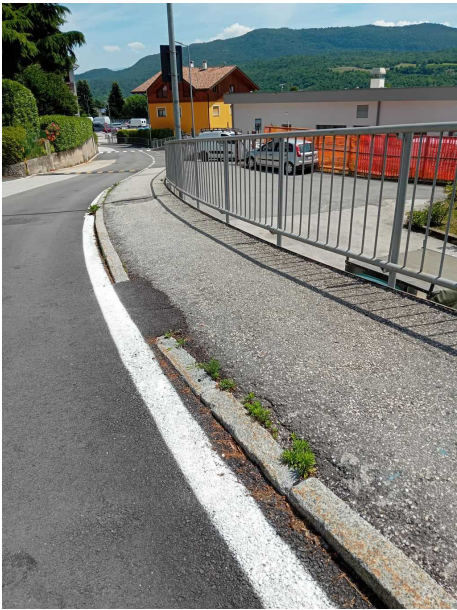
187  
Terlago

A.01 - Pendenza eccessiva del piano di calpestio  
Pendenza trasversale eccessiva

Demolizione e rifacimento della porzione di pavimentazione interessata da pendenza trasversale e realizzazione di nuovo piano di calpestio con pendenza trasversale non superiore all'1%.

Attenzione alla pavimentazione

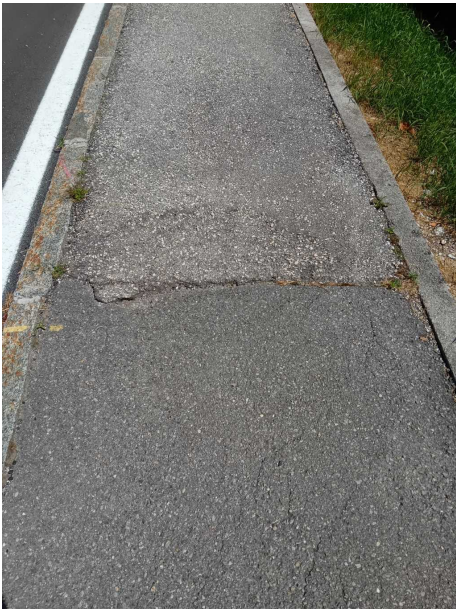
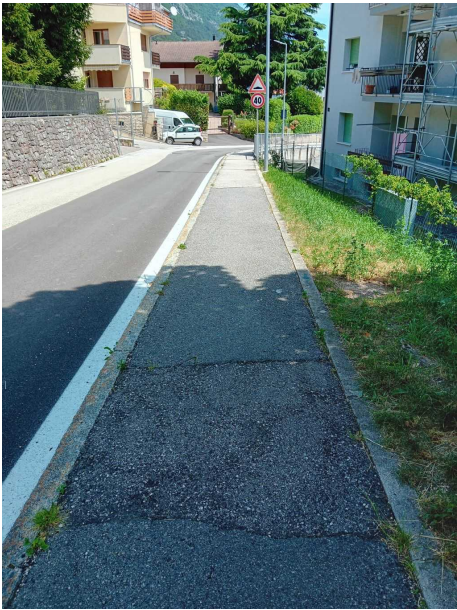
| ID | 188 |

| Tipologia Criticità | N.01 - Pavimentazione inadeguata |
| Descrizione Criticità | Presenza di sconnessioni, buche isolate, deformazioni della pavimentazione esistente, assenza di porzioni di essa |

| Descrizione intervento | Adeguamento della pavimentazione dissestata tramite demolizione e rifacimento del tappetino d'usura o sostituzione di parte di essa, con finitura tale da rendere il piano di calpestio perfettamente complanare e raccordato adeguatamente alla pavimentazione esistente. |

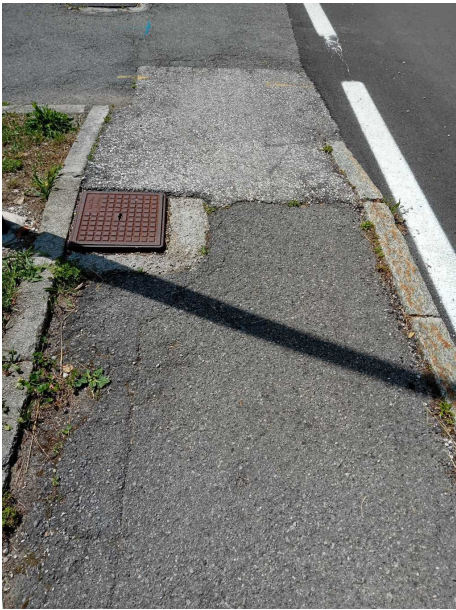
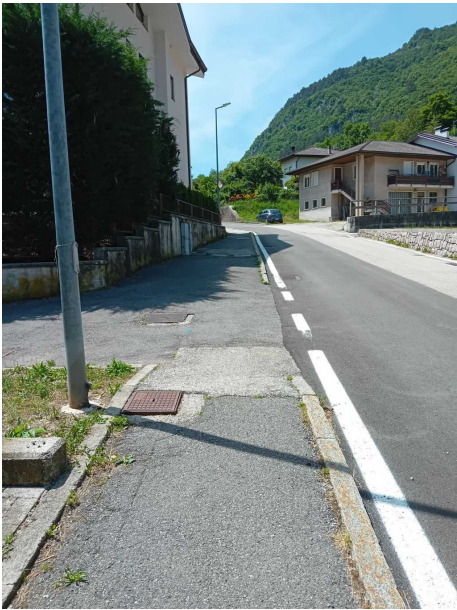
| ID | 189 |

| Tipologia Criticità | N.01 - Pavimentazione inadeguata |
| Descrizione Criticità | Presenza di sconnessioni, buche isolate, deformazioni della pavimentazione esistente, assenza di porzioni di essa |

| Descrizione intervento | Adeguamento della pavimentazione dissestata tramite demolizione e rifacimento del tappetino d'usura o sostituzione di parte di essa, con finitura tale da rendere il piano di calpestio perfettamente complanare e raccordato adeguatamente alla pavimentazione esistente. |

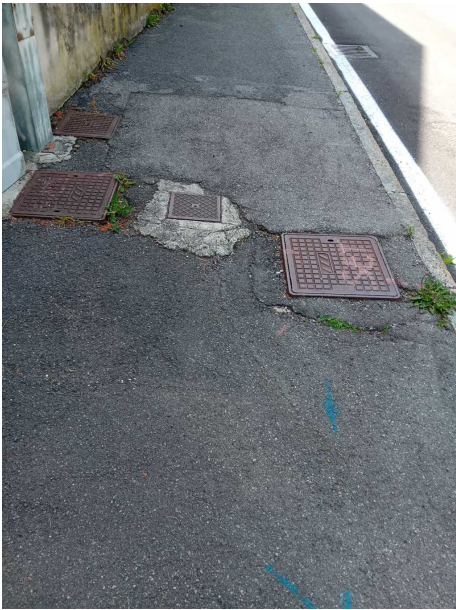
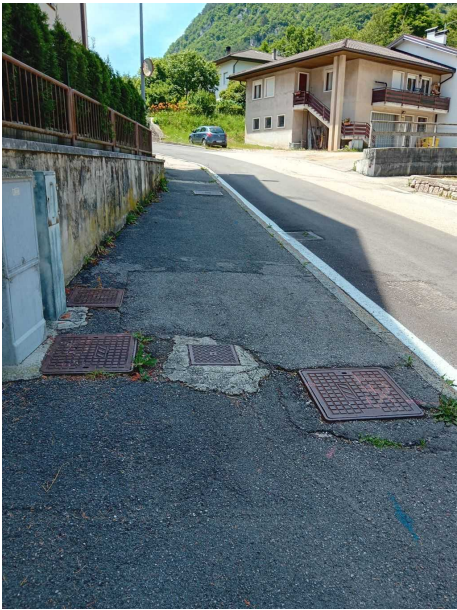
| ID | 190 |

| Tipologia Criticità | N.02 - Pavimentazione inadeguata |
| Descrizione Criticità | Sconnessione generalizzata della pavimentazione |

| Descrizione intervento | <i>Sostituzione della pavimentazione previa demolizione dell'esistente. Il nuovo percorso dovrà avere le seguenti caratteristiche: - superficie calpestabile compatta ed omogenea; - pendenza trasversale non superiore all'1%; - larghezza non inferiore a 150 cm.</i> |

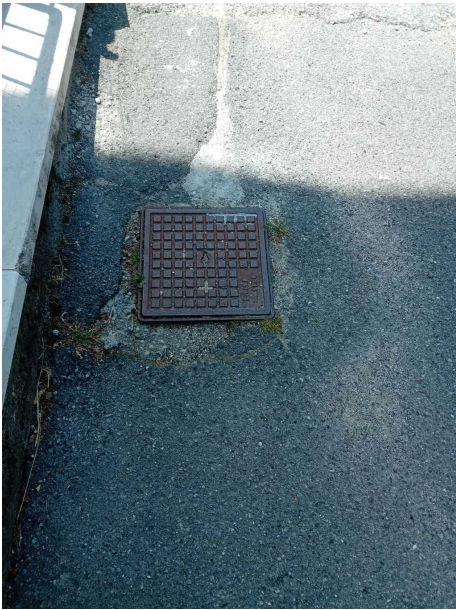
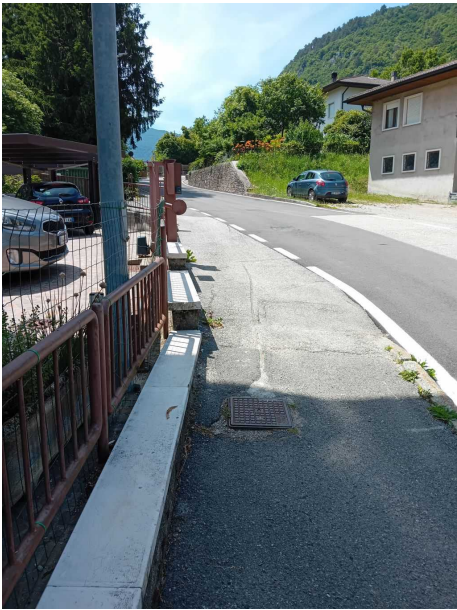
191  
Terlago

N.03 - Pavimentazione inadeguata  
Pavimentazione dissestata per la presenza di pozzetto/chiusino

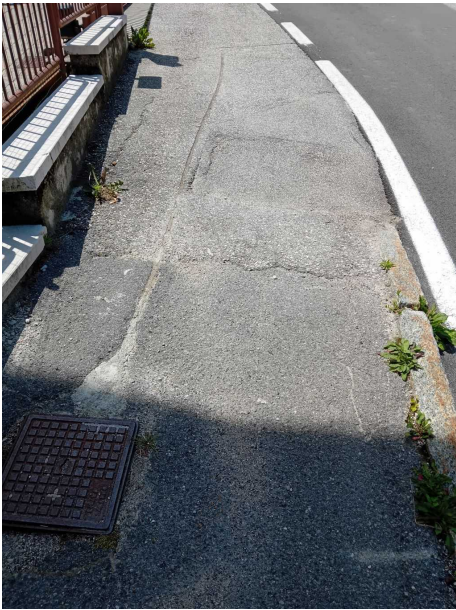
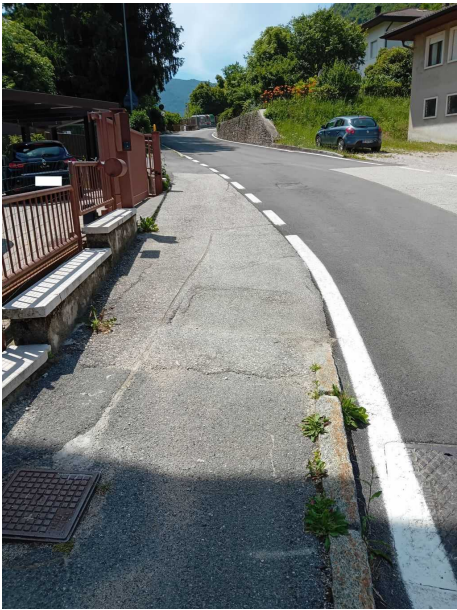
| ID | 192 |

| Tipologia Criticità | N.01 - Pavimentazione inadeguata |
| Descrizione Criticità | Presenza di sconnessioni, buche isolate, deformazioni della pavimentazione esistente, assenza di porzioni di essa |

| Descrizione intervento | Adeguamento della pavimentazione dissestata tramite demolizione e rifacimento del tappetino d'usura o sostituzione di parte di essa, con finitura tale da rendere il piano di calpestio perfettamente complanare e raccordato adeguatamente alla pavimentazione esistente. |

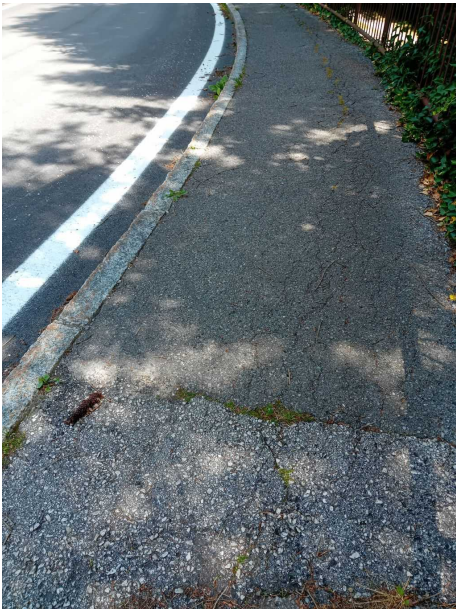
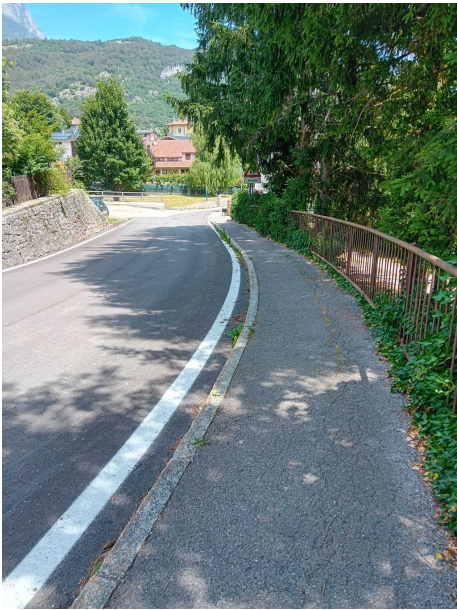
193  
Terlago

A.01 - Pendenza eccessiva del piano di calpestio  
Pendenza trasversale eccessiva

Demolizione e rifacimento della porzione di pavimentazione interessata da pendenza trasversale e realizzazione di nuovo piano di calpestio con pendenza trasversale non superiore all'1%.  
Asfalto  
 $45 \times 1.5 = 67.5$  (Metri quadri)
