**COMUNE DI VALLELAGHI**  
Provincia di Trento

# **Piano di eliminazione delle barriere architettoniche e sensoriali P.E.B.A.**

## **Schede di rilievo**

**SCHEDE 101-200**

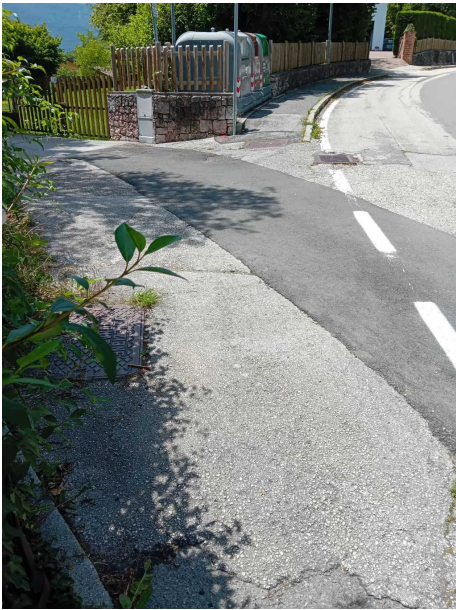
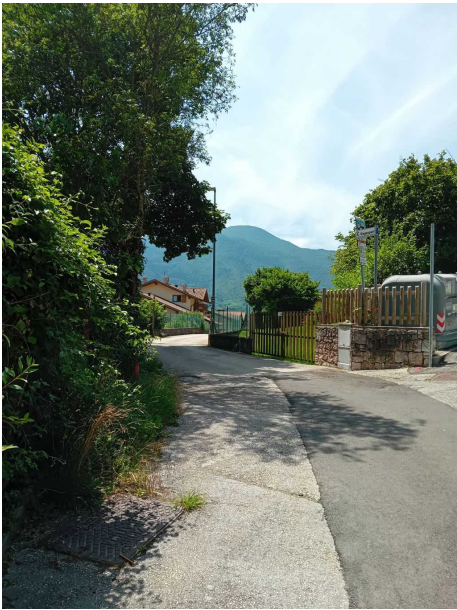
194  
Terlago

C.01 - Attraversamento pedonale assente o inadeguato  
Assenza di attraversamento pedonale (a raso)

Nuova realizzazione di attraversamento pedonale a raso con pavimentazione medesima a quella già presente, tramite: - adeguamento dei raccordi al percorso pedonale esistente; - inserimento di segnaletica tattile a pavimento; - realizzazione di zebraure di larghezza minima pari a 250 cm.

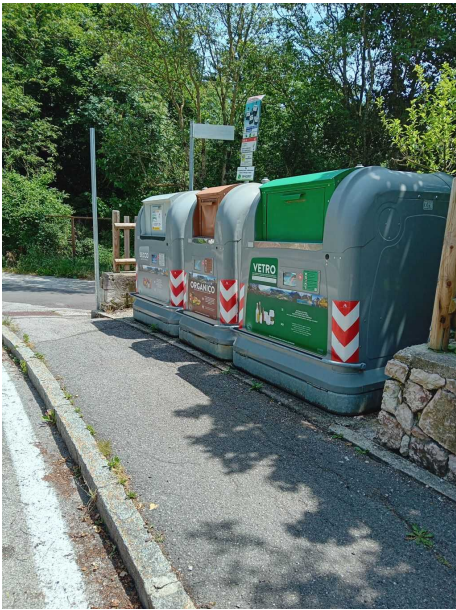
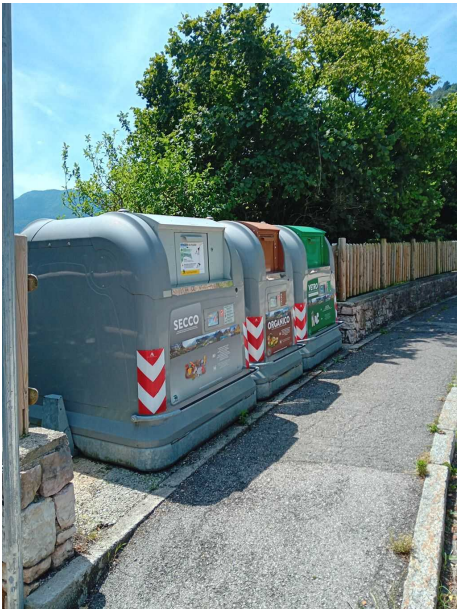
196

M.11 - Arredo urbano assente o inadeguato

Isola ecologica inaccessibile per il modello degli elementi di conferimento

Inserimento di contenitori stradali di conferimento dei rifiuti con altezza dell'apertura massima pari a 140 cm e meccanismo di apertura agevolmente utilizzabile.

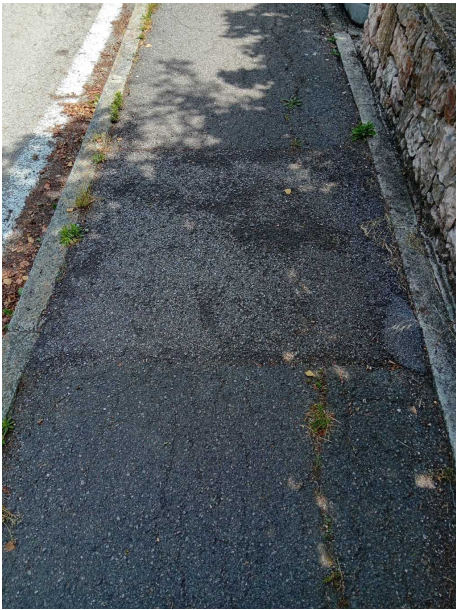
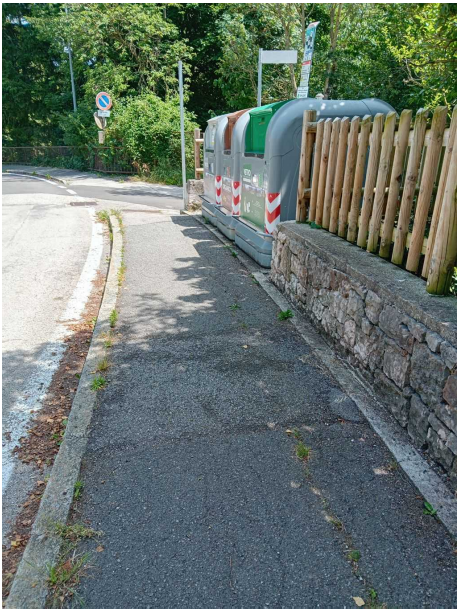
197

N.01 - Pavimentazione inadeguata

Presenza di sconnessioni, buche isolate, deformazioni della pavimentazione esistente, assenza di porzioni di essa

Adeguamento della pavimentazione dissestata tramite demolizione e rifacimento del tappetino d'usura o sostituzione di parte di essa, con finitura tale da rendere il piano di calpestio perfettamente complanare e raccordato adeguatamente alla pavimentazione esistente.

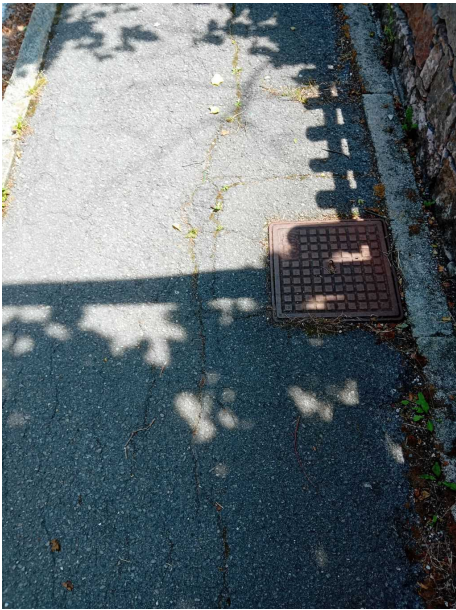
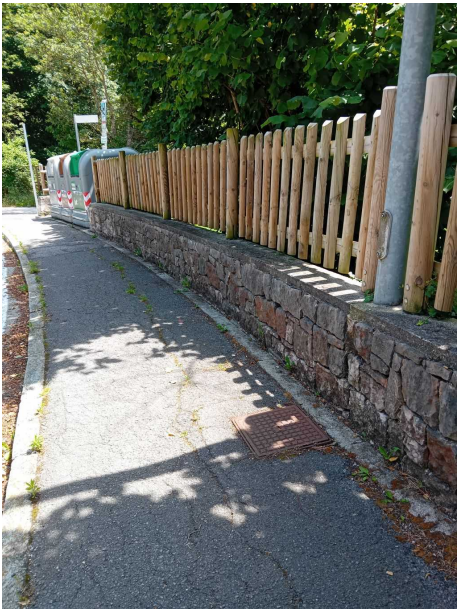
198

N.03 - Pavimentazione inadeguata

Pavimentazione dissestata per la presenza di pozzetto/chiusino

Adeguamento tramite asporto della pavimentazione esistente e messa in quota del manufatto al fine di rendere il piano di calpestio perfettamente complanare.
